# **SLOVENSKÁ SPRÁVA CIEST IVSC ŽILINA**

## **Nehodové lokality NA CESTÁCH I. TRIEDY s hustotou 5 DN/km v roku 2023**

**Materiál predkladá :** SSC IVSC Žilina

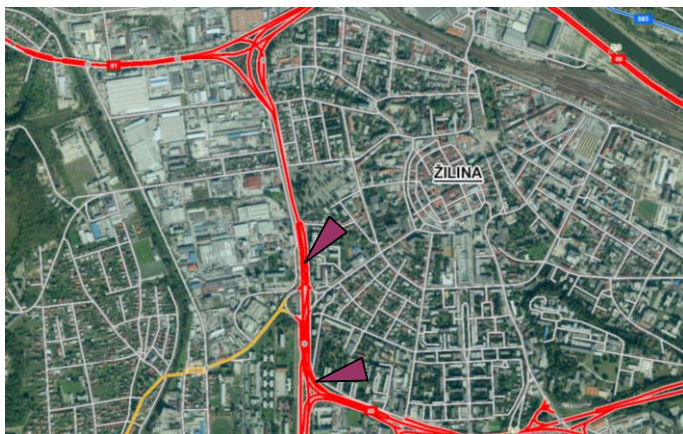
## Situačná mapa

Nehodový úsek sa nachádza v intraviláne mesta Žilina na Ul. Mostná. Zahŕňa smerovo rozdelený úsek pred a za MÚK Rondel a končí v smerovom oblúku pri „Saleziánoch“ v križovatke s cestou I/64. Husto zastavané územie s vysokou intenzitou dopravy a s opakovanými kolónami. Rýchlosť v úseku je 50/70 km/hod. Cesta je 4 a 2 pruhová, miestami smerovo rozdelená, so striedavým radením do jazdných pruhov, s križovatkami, priepletovými úsekmi. Povrch vozovky, dopravné značenie, smerové vedenie je vyhovujúce s dostatočnými rozhľadovými pomermi.

V uvedenej lokalite bolo 7 DN, pri ktorých boli 3 osoby ŤZ, 1 ŤZ, MŠ 15,150 tis. Eur.

Príčinou dopravnej nehody bolo porušenie povinnosti vodiča, nesprávne predchádzanie, porušenie povinnosti účastníka cestnej premávky, nedovolená rýchlosť.

### Navrhované opatrenia :

Nenavrhujú sa  
Dostavba diaľnice D3, D1

bežná údržba, obnova VDZ, TDZ

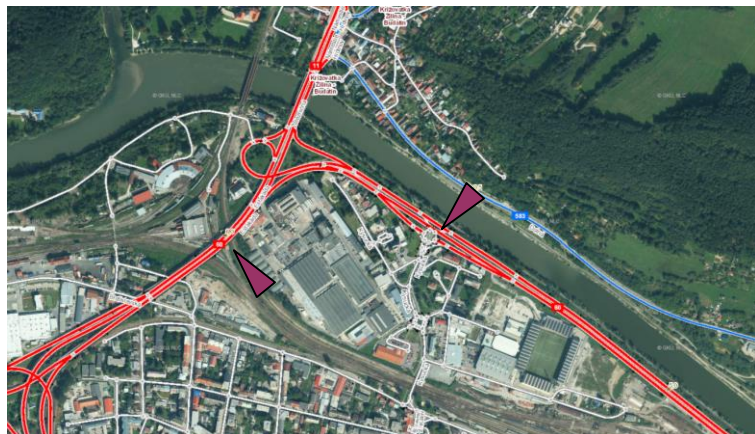
#### Situačná mapa

Nehodový úsek sa nachádza v intraviláne mesta Žilina. Začína na Ul. Ľavobrežná v MÚK s Ul. Kysucká, prechádza MÚK s cestou I/11 a končí na mostnej estakáde. Zastavané územie s vysokou intenzitou dopravy a s opakovanými kolónami. Rýchlosť v úseku je 50/70 km/hod. Cesta je 4-pruhová, smerovo rozdelená, so striedavým radením do jazdných pruhov, s križovatkami, priepletovými úsekmi. Povrch vozovky, dopravné značenie, smerové vedenie je vyhovujúce s dostatočnými rozhl'adovými pomermi. V úseku Ul. Ľavobrežná prebieha stavba ŽSR zo zásahmi do I/60. Cesta je medzinárodným ťahom „TEM“, „TEN-T“, „E“. Podľa celoštátneho sčítania dopravy je max. intenzita dopravy v úseku 41 493 vozidiel/24 hod..

V uvedenej lokalite bolo 7 DN, pri ktorých boli 3 osoby LZ, 1 ŤZ, MŠ 29,400 tis. Eur.

Príčinou dopravnej nehody bolo porušenie povinnosti vodiča, nesprávna jazda v jazdných pruhoch, nedodržanie vzdialenosti medzi vozidlami, nesprávny spôsob jazdy.

#### Navrhované opatrenia :

Nenavrhujú sa

Dostavba diaľnice D3, D1

bežná údržba, obnova VDZ, TDZ

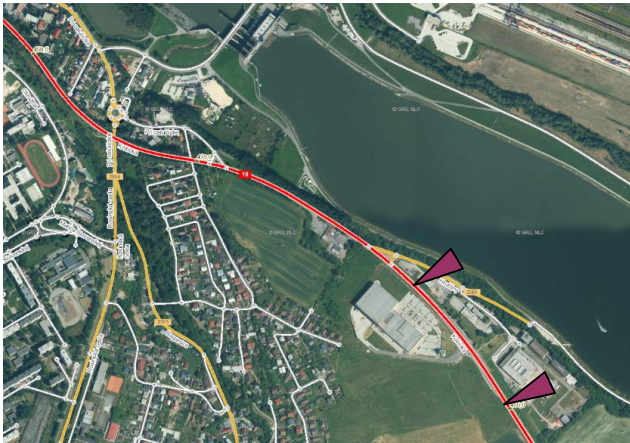
## Situačná mapa

Nehodový úsek sa nachádza v intraviláne mesta Žilina, smer výjazd Martin. Začiatok je na úrovni parkoviska OD SCONTO a koniec pred tabuľou koniec obce. Úsek, medzinárodný cestný ťah a multimodálny koridor s vysokou intenzitou tranzitnej dopravy a cieľovej dopravy, s opakovanými kolónami. Cesta je vedená v dvoch jazdných pruhoch s vyhovujúcim šírkovým usporiadaním, v križovatke usmernená do prídavných pruhov. V úseku je styková CSS križovatka k OD, BUS zastávka. Povrch vozovky, dopravné značenie a rozhľadové pomery sú vyhovujúce. Predchádzanie vozidiel je zakázané. Podľa celoštátneho sčítania dopravy je intenzita dopravy v úseku 28 333 vozidiel/24 hod..

V uvedenej lokalite bolo 5 DN, pri ktorých boli 3 osoby ŤZ, 2 osoby LŽ, MŠ 24,300 tis. Eur.

Príčinou dopravnej nehody bolo porušenie povinnosti vodiča, nesprávny spôsob jazdy, nedodržanie vzdialenosti medzi vozidlami, vplyv prevádzky.

**Navrhované opatrenia :**  
dobudovanie diaľnice D1

**Vykonané opatrenia:**  
bežná údržba

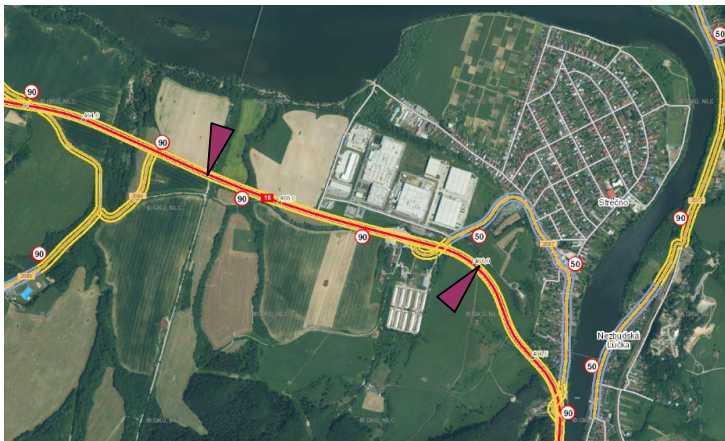
### Situačná mapa

Nehodový úsek sa nachádza v extraviláne obce Strážavy. Začiatok je za stykovou križovatkou s cestou III/2089 do obce Strážavy a koniec za stykovou križovatkou s cestou III/2087 do obce Strečno. Úsek, medzinárodný cestný ťah a multimodálny koridor s vysokou intenzitou tranzitnej dopravy a cieľovej dopravy, s opakovanými kolónami. Cesta je vedená v dvoch jazdných pruhoch s vyhovujúcim šírkovým usporiadaním, v križovatke usmernená do prídavných pruhov. V úseku sú napojenia hospodárskych zjazdov, odstavných plôch, BUS a MK k priemyselnému parku. Povrch vozovky je vyhovujúci s lokálnym poškodením, dopravné značenie a rozhľadové pomery sú vyhovujúce. Predchádzanie vozidiel je v časti úseku zakázané. Podľa celoštátneho sčítania dopravy je intenzita dopravy v úseku 22 106 vozidiel/24 hod..

V uvedenej lokalite bolo 7 DN, pri ktorých boli 3 osoby ŽZ, 1 osoba SZ, MŠ 54,100 tis. Eur.

Príčinou dopravnej nehody bolo porušenie povinnosti vodiča, nedovolená rýchlosť, nedodržanie vzdialenosti medzi vozidlami, nerešpektovanie osobitosti premávky v zimnom období.

**Navrhované opatrenia :**  
dobudovanie diaľnice D1

**Vykonané opatrenia:**  
bežná údržba

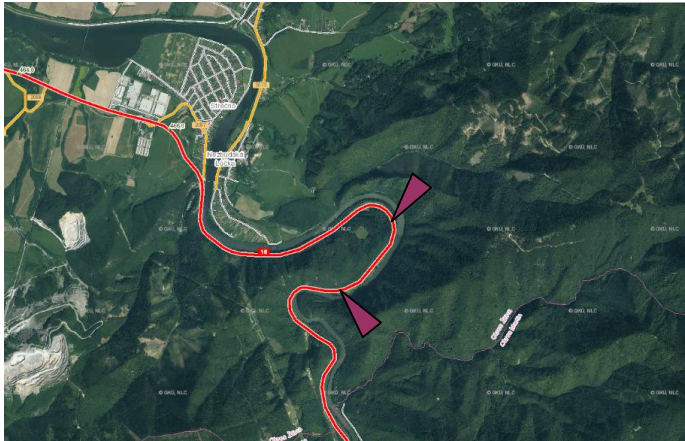
## Situačná mapa

Nehodový úsek sa nachádza v extraviláne obce Strečno v lokalite Domašínsky meander. Úsek, medzinárodný cestný ťah a multimodálny koridor s vysokou intenzitou tranzitnej dopravy s opakovanými kongesciami. V roku 2023 bola zmenená organizácia dopravy v celom úseku Strečno – Dubná Skala na dvojpruh. Cesta má vyhovujúce šírkové usporiadanie, s obmedzenými rozhl'adovými pomermi bez možnosti predchádzania vozidiel v celej lokalite. Na začiatku úseku je vľavo napojená neusporiadaná odstavňá plocha. Povrch vozovky je vyhovujúci. Podľa celoštátneho sčítania dopravy je intenzita dopravy v úseku 22 106 vozidiel/24 hod..

**Navrhované opatrenia :**  
dobudovanie diaľnice D1

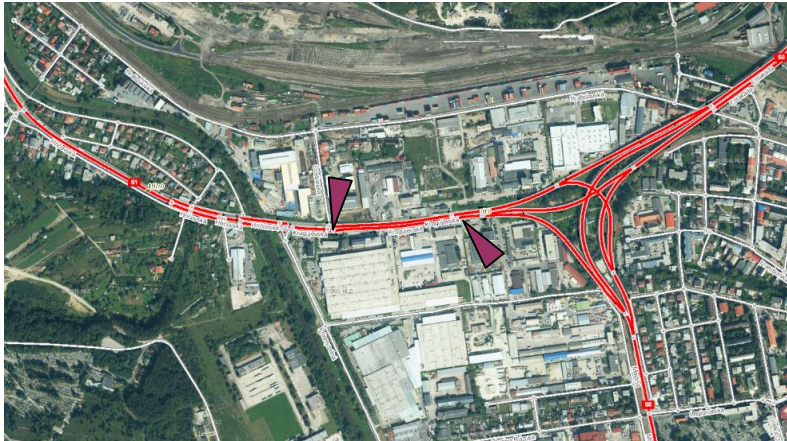
**Situačná mapa**

**Nehodová lokalita cesta I/61 v km 197,400 – 197,700 intravilán Žilina,  
Ul. Kragujevská**  
Správca: IVSC Žilina

**Navrhované opatrenia :**  
dobudovanie diaľnice D1, D3

**Vykonané opatrenia:**  
bežná údržba
