# **SLOVENSKÁ SPRÁVA CIEST IVSC ŽILINA**

## **SPRÁVA O OPATRENIACH NA NEHODOVÝCH LOKALITÁCH NA CESTÁCH I. TRIEDY v roku 2025**

**PODĽA KRITÉRIA 5 DN/rok/km**

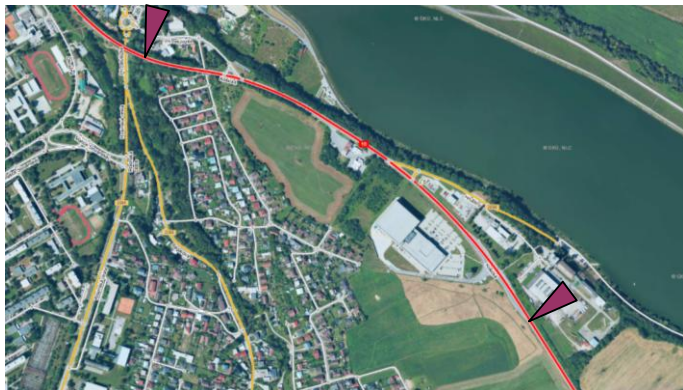
# Nehodová lokalita cesta I/18 v km 1,370 – 2,470 intravilán mesta Žilina, výjazd SCOTTO, okres Žilina (NL je v danom úseku bez opakovania)

V uvedenej lokalite bolo 9 DN, pri ktorých bolo 9 osôb LZ, 2 ŤZ, 2 USM, MŠ 69,400 tis. Eur.

Príčinou dopravnej nehody bolo porušenie povinnosti vodiča, nesprávna jazda cez križovatku, nesprávny spôsob jazdy, nedovolená rýchlosť, nedodržanie vzdialenosti medzi vozidlami.

Nehodový úsek sa nachádza v intraviláne mesta Žilina. Začína za mostom č. 18-260 ponad Rosinskú cestu a končí pri tabuli označujúcej koniec obce. V úseku sa nachádza viacero dopravných napojení vrátane križovatiek, prevádzok, čerpacej stanice pohonných hmôt a cestnej svetelnej signalizácie pri obchodnom dome Sconto Žilina. Územie je charakteristické vysokou intenzitou zdrojovej, cieľovej aj tranzitnej dopravy, pričom sa tu pravidelne vytvárajú dopravné kolóny. Najvyššia dovolená rýchlosť v úseku je 50 až 70 km/h v závislosti od konkrétnej časti komunikácie. Cesta je dvojpruhová s prídavnými jazdnými pruhmi v miestach križovatiek a pri napojení čerpacej stanice. Smerové aj výškové vedenie trasy je vyhovujúce. Povrch vozovky je však v nevyhovujúcom stave, s výskytom opakovaných porúch krytu a lokálnych nerovností, ktoré môžu nepriaznivo vplyvať na bezpečnosť a plynulosť cestnej premávky. Podľa celoštátneho sčítania dopravy v roku 2022 je RPDI v úseku 25 903/22 106 vozidiel/24 hod..

dostavba diaľnice D3, D1

bežná údržba

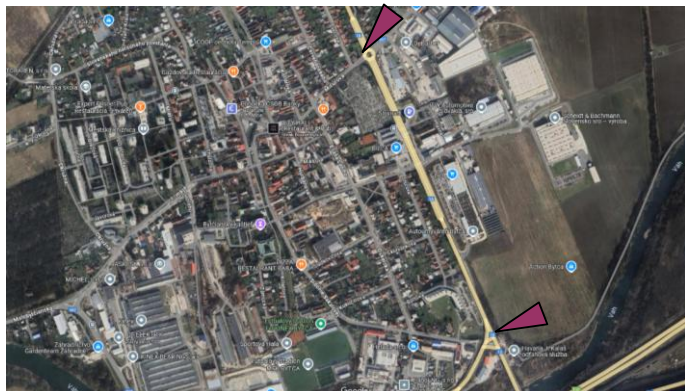
**Nehodová lokalita cesta I/10 v km 28,520 – 29,440 intravilán Bytča, MOK\_D1, okres Bytča (NL je evidovaná druhým rokom 2025, 2024)**  
Investor: IVSC Žilina

V uvedenej lokalite bolo 5 DN, pri ktorých boli 4 osoby LZ, 1 osoba TZ.

Príčinou dopravnej nehody bolo nesprávne odbočovanie, porušenie povinnosti vodiča, nedodržanie vzdialenosti medzi vozidlami, nesprávna jazda cez križovatku.

Nehodový úsek sa nachádza v intraviláne mesta Bytča. Začína pred MOK s cestou II/507, pokračuje popri autobusovej stanici ku križovatke riadenej cestnou svetelnou signalizáciou s miestnou komunikáciou na ul.Štefánikova pri obchodnom dome Billa. Následne vedie priamym úsekom cez ďalšiu svetelne riadenú križovatku k OC Klokán a končí v križovatke s cestou II/507 v smere na diaľničný prívádzací. Úsek je súčasťou medzinárodného cestného ťahu E442 a je zaťažený vysokou intenzitou tranzitnej dopravy. Nachádza sa v zastavanom území s viacerými napojeniami prevádzok, príchodmi pre chodcov a ČSPHM. Významný podiel na dopravnom zaťažení tvorí aj cieľová a zdrojová doprava. Komunikácia je vedená ako dvojpruhová so zodpovedajúcim šírkovým usporiadaním a vyhovujúcimi rozhládovými pomermi. Povrch vozovky je v dobrom stave, pričom sa lokálne vyskytujú poruchy krytu vozovky. K zvýšenej dopravnej záťaži a tvorbe kongescií prispieva aj priestorová organizácia dopravných vzťahov v území a koncentrácia obchodných, dopravných a obslužných funkcií pozdĺž hlavného dopravného koridoru. Podľa celoštátneho sčítania dopravy v roku 2022 je RPDI 13 073 vozidiel/24 hod..

plánovaná stavba: I/10 – II/507 Bytča – križovatka, DSZ

bežná údržba

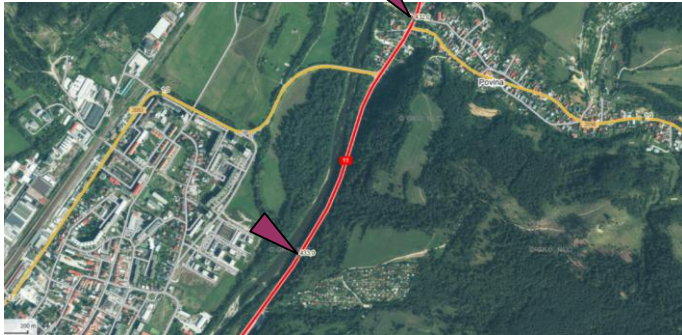
**Nehodová lokalita cesta I/11 v km 432,060 – 433,000 intravilán/extravilán Povina, okres Kysucké Nové Mesto (NL je v danom úseku bez opakovania)**  
Investor: IVSC Žilina

V uvedenej lokalite bolo 5 DN, pri ktorých bolo 5 osôb LZ, MŠ 28,050 tis. Eur.  
Príčinou dopravnej nehody bolo nedodržanie vzdialenosti medzi vozidlami, nesprávna jazda cez križovatku.

Nehodový úsek začína v intraviláne obce Povina na moste č. 11-228 pred stykovou križovatkou s cestou III/2056 a končí v extraviláne, v zalesnenom úseku pred miestnou časťou Budatínska Lehota. V úseku sa nachádzajú PPCH, zastávky autobusovej dopravy, neusmernené križovatky a viaceré napojenia rodinných domov a prevádzok. Charakteristickým javom je parkovanie vozidiel na krajnici pozdĺž komunikácie. Úsek, medzinárodný ťah je zaťažený významnou intenzitou cieľovej, zdrojovej aj tranzitnej dopravy, pričom sa v ňom opakovane vytvárajú dopravné kongescie. Dopravná kapacita komunikácie a príslušných križovatiek nie je vzhľadom na súčasné dopravné zaťaženie dostatočná. Komunikácia je vedená ako dvojpruhová s vyhovujúcim šírkovým usporiadaním. Rozhľadové pomery sú vo všeobecnosti vyhovujúce, avšak v priestore niektorých križovatiek sú obmedzené. Povrch vozovky je v celkovo vyhovujúcom stave, miestami sa však vyskytujú lokálne poruchy krytu vozovky.

výstavba diaľnice D3  
plánovaná stavba: Križovatka ciest I/11 - III/2053  
a I/11 - III/2056 v KÚ Povina

bežná údržba

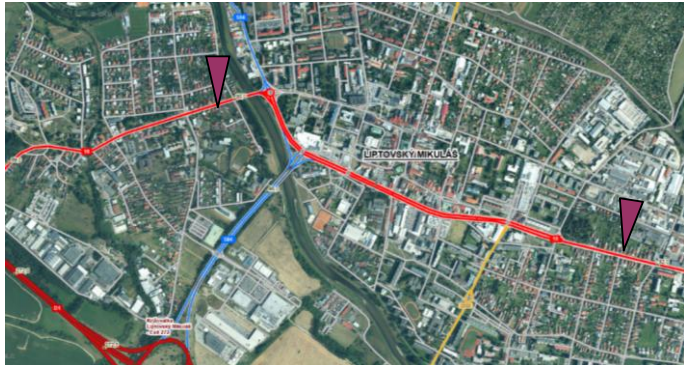
**Nehodová lokalita cesta I/18 v km 89,700 – 91,700, intravilán Liptovský Mikuláš, Palúdzka\_ul. 1. mája, okres Liptovský Mikuláš (NL je evidovaná druhým rokom 2025, 2024)**

V uvedenej lokalite bolo 22 DN, pri ktorých boli 2 osoby ŤZ, 7 EZ, MŠ 107,620 tis. Eur.

Príčinou dopravnej nehody bolo porušenie povinnosti vodiča, porušenie povinnosti účastníka dopravnej nehody alebo škodovej udalosti, nedodržanie vzdialenosti medzi vozidlami, nesprávne odbočovanie, nesprávny spôsob jazdy, nesprávna jazda v jazdných pruhoch, nesprávne predchádzanie, nedovolená rýchlosť jazdy, porušenie pravidiel na úseku správy pozemných komunikácií.

Nehodový úsek sa nachádza v meste Liptovský Mikuláš. Začína v miestnej časti Palúdzka v priesečnej križovatke s ul. Demänovská, prechádza MOK s cestou II/584 pri Hoteli Jánošík, pokračuje cez CSS križovatku s II/584 (smer D1) a končí na ul. 1. mája za CSS križovatkou s ul. Kapitána Nálepku. Ide o zastavané územie s mnohými napojeniami prevádzok, PPCH, autobusovými zastávkami, s križovatkami a s parkovacími plochami vedľa cesty. Úsek sa vyznačuje vysokou intenzitou cieľovej aj zdrojovej automobilovej dopravy a zároveň pešej dopravy. Vznikajú opakované dopravné kongescie (spomaľovanie premávky, kolóny). Komunikácia je vedená ako dvoj a štvorpruhová s vyhovujúcim šírkovým usporiadaním. V mieste križovatiek je usmernená samostatným radením vozidiel do prídavných pruhov. Rozhľadové pomery sú vyhovujúce. Podľa celoštátneho sčítania dopravy v roku 2022 je max. RPDÍ v úseku 24 361 vozidiel/24 hod..

bežná údržba

rok 2023\_VPO I/18, Liptovský Mikuláš, Palúdzka - Okoličné
