Správa o nápravných opatreniach z predchádzajúceho roka

Projekt „Riadenie bezpečnosti, návrh opatrení a analýza financovateľnosti“

01/2018

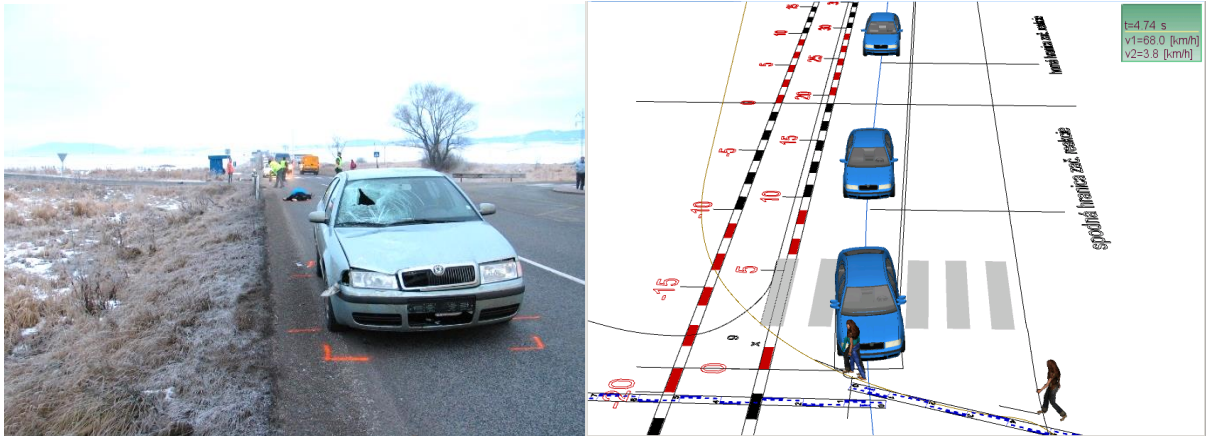
3.2.1.2 Zrážka chodca za tmy na neosvetlenom priechode pre chodcov v extraviláne

Nehoda za tmy, chodec v tmavom oblečení okolie neosvetlené, priechod pre chodcov neosvetlený, vodič nemal možnosť včas rozpoznať chodca prechádzajúceho cez vozovku v blízkosti priechodu pre chodcov

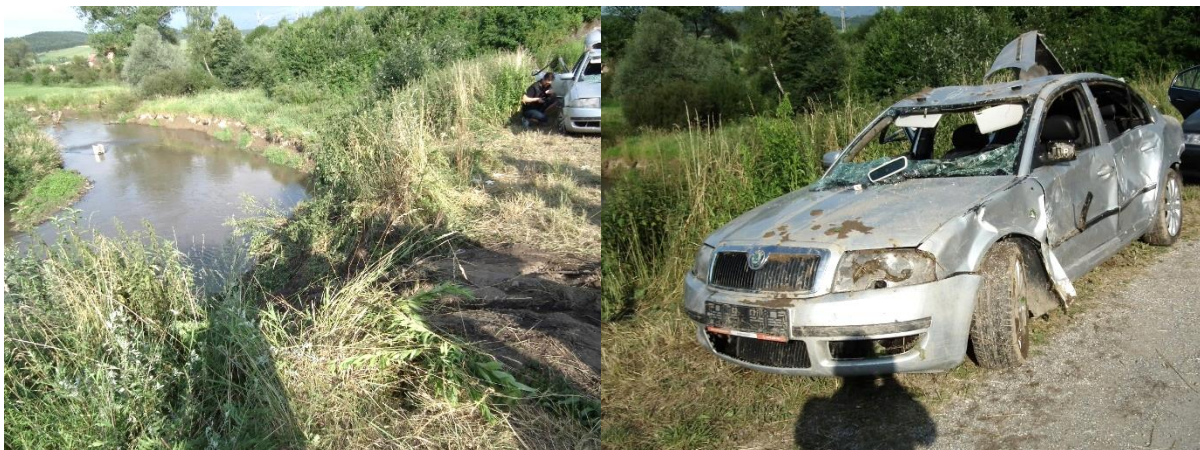
3.2.2.1 Pád vozidla do rieky po zídení z vozovky

Vozidlo pri akcelerácii v smerovom oblúku zišlo mimo vozovky, kde došlo k pádu do rieky (výškový rozdiel nechránený záchytným zariadením)

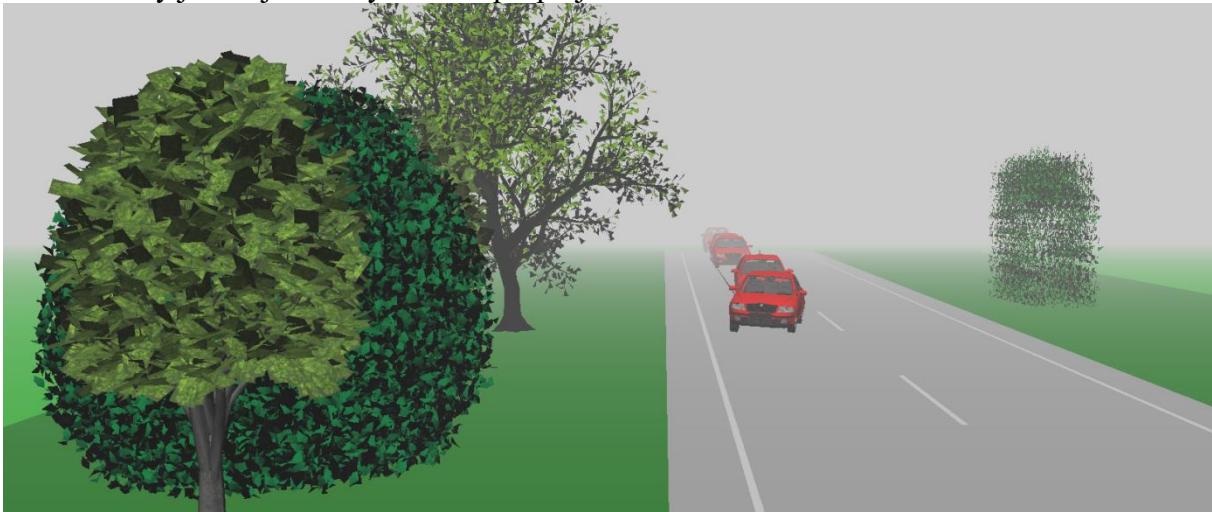
Miesto straty jazdnej stability vozidla pri prejazde úsekom

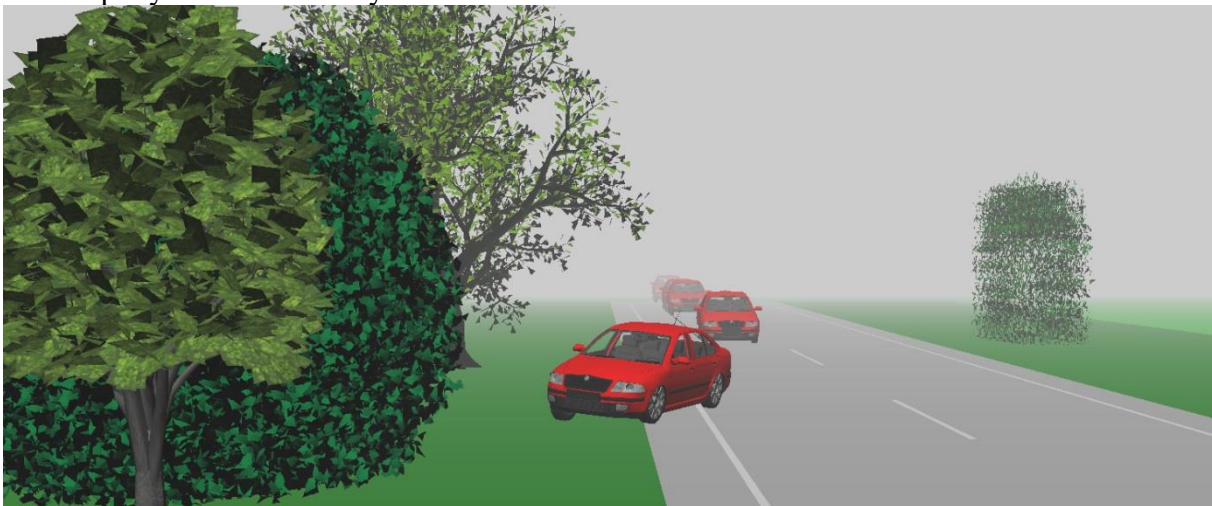
Miesto pohybu vozidla v šmyku

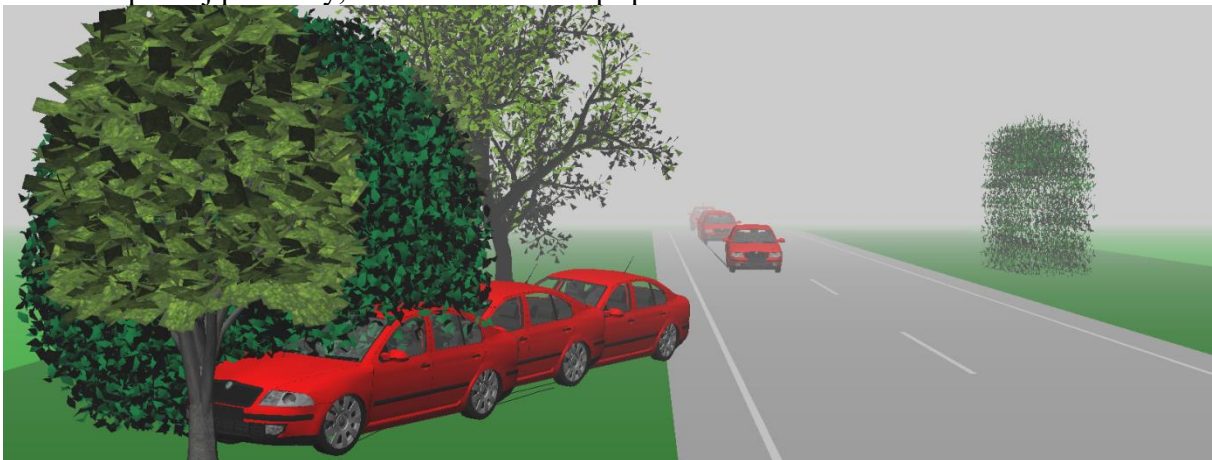
Náraz do pevnej prekážky, ktorú v uvedenom prípade tvorí strom

Vodič vo voľnom úseku cesty zišiel mimo vozovku vpravo v smere svojej jazdy, kde narazil do stromu. U vodiča nebolo zistené požitie alkoholických nápojov. Príčina nehody porušenie povinnosti vodiča, nevenovanie sa plne vedeniu vozidla a nesledovanie situácie v cestnej premávke.

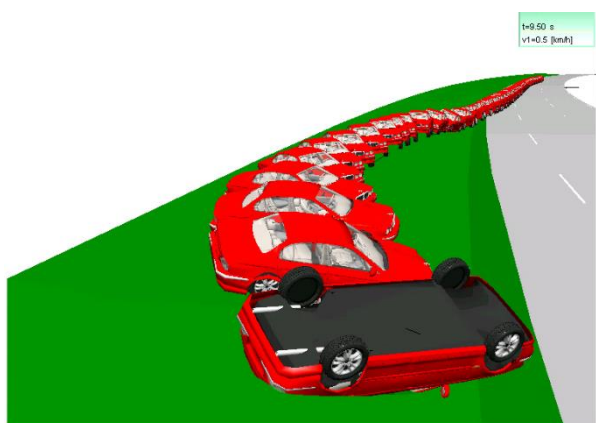
1) Vznik aquaplaning-u za hustého dažďa u vozidla s ojazdenými pneumatikami na úseku kde sa hromadila zrážková voda.

Za hustého dažďa voda stekajúca po vozovke v miernom pozdĺžnom sklone vytvorila vrstvu vody, ktorá dávala predpoklad na vznik aquaplaning-u.

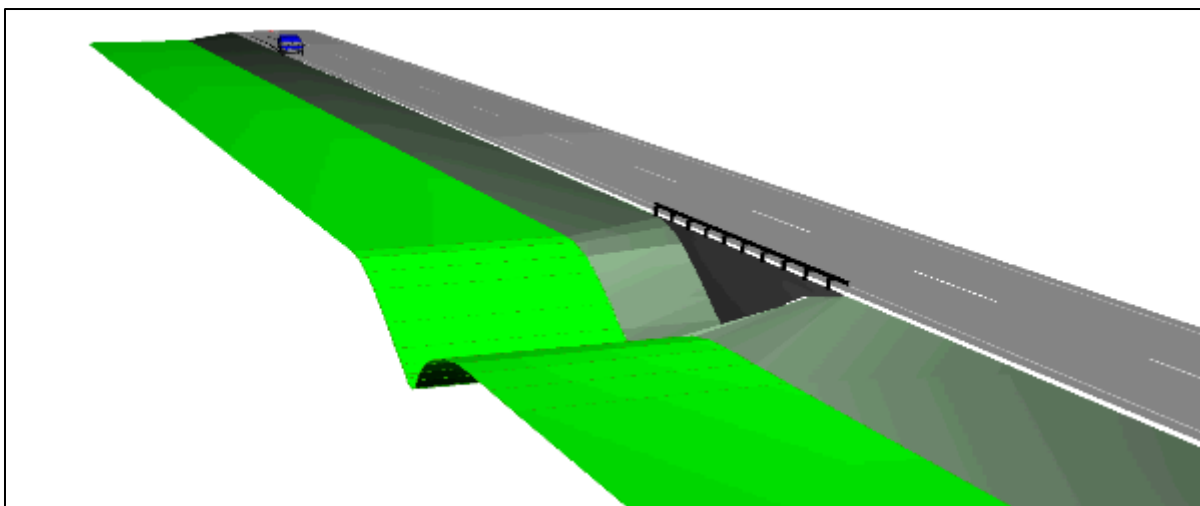
Obdobne vodič vošiel na krajinu, po prejazde trávinatej plochy s vozidlom narazil do proti svahu priekopy.

Opustenie vozovky vozidlo, prejazd na nespevnenú plochu

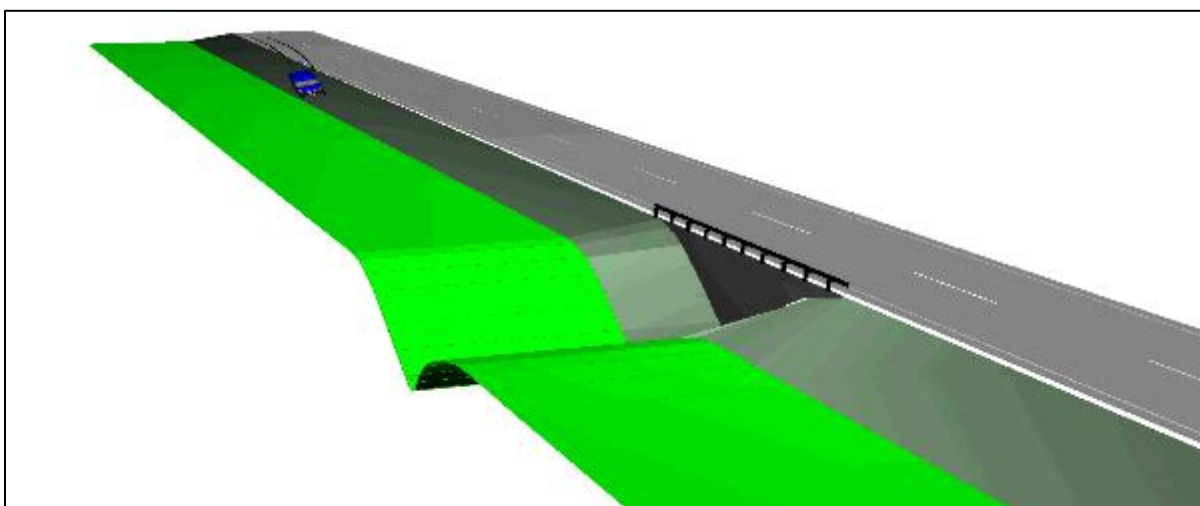
Pohyb vozidla po nespevnenej ploche

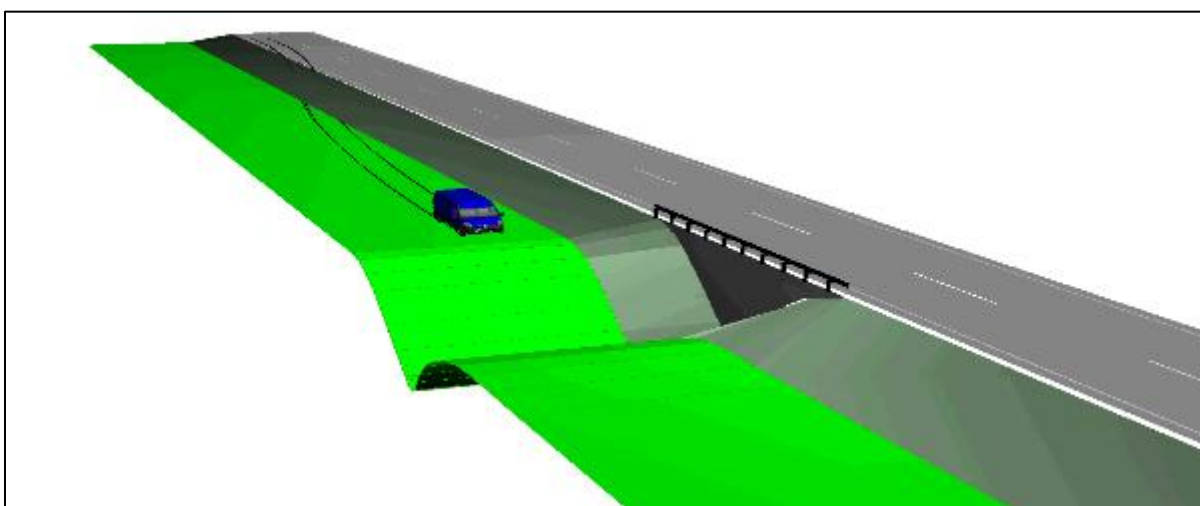
Pohyb vozidla po nespevnenej ploche

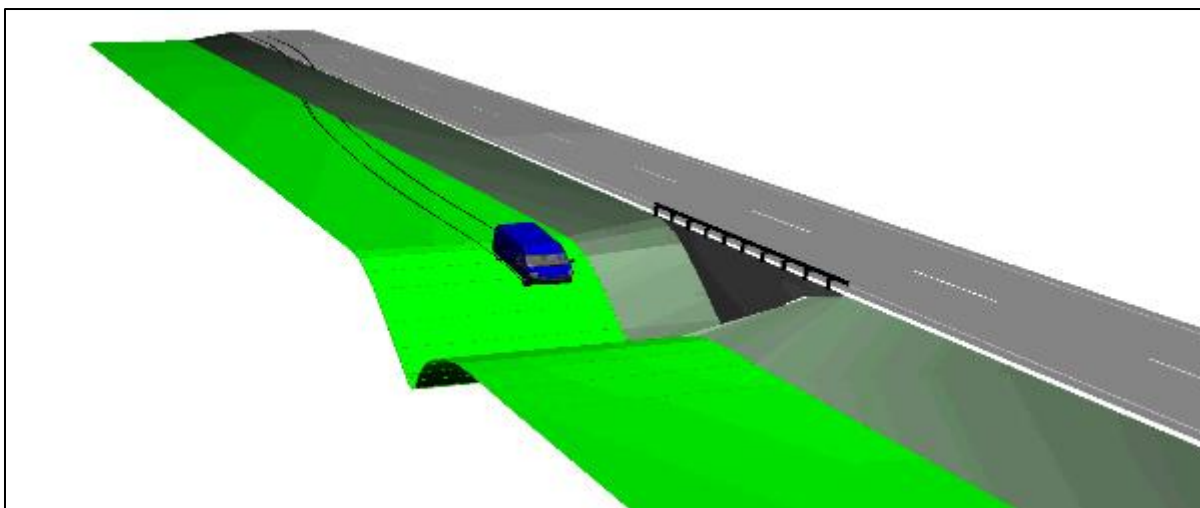
Preskočenie priekopy vozidlom

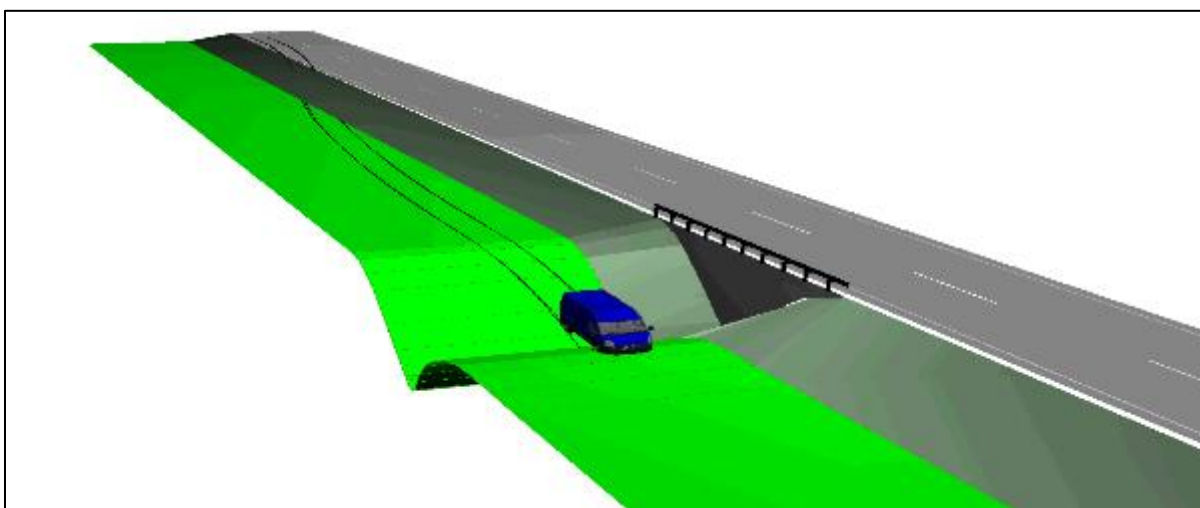
Dopad vozidla na proti svah

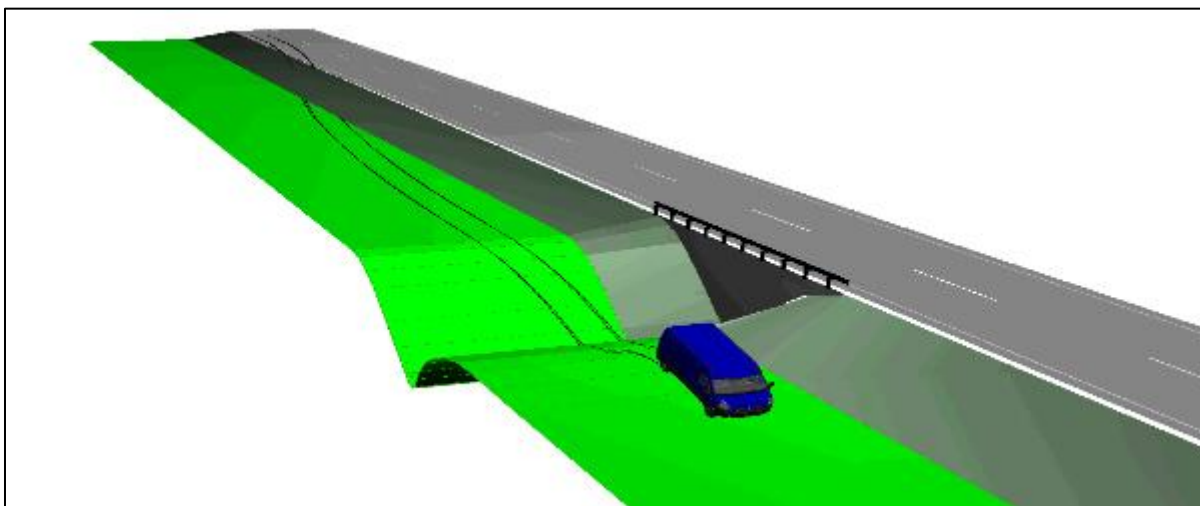
Dopad vozidla za priekopou na nespevnenej ploche

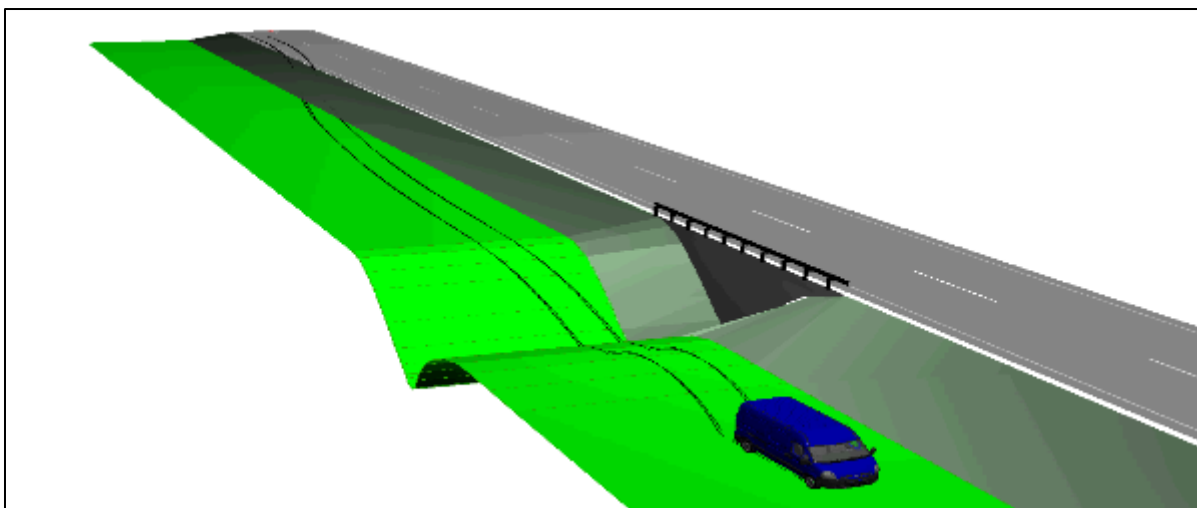
Konečná zadokumentovaná poloha vozidla

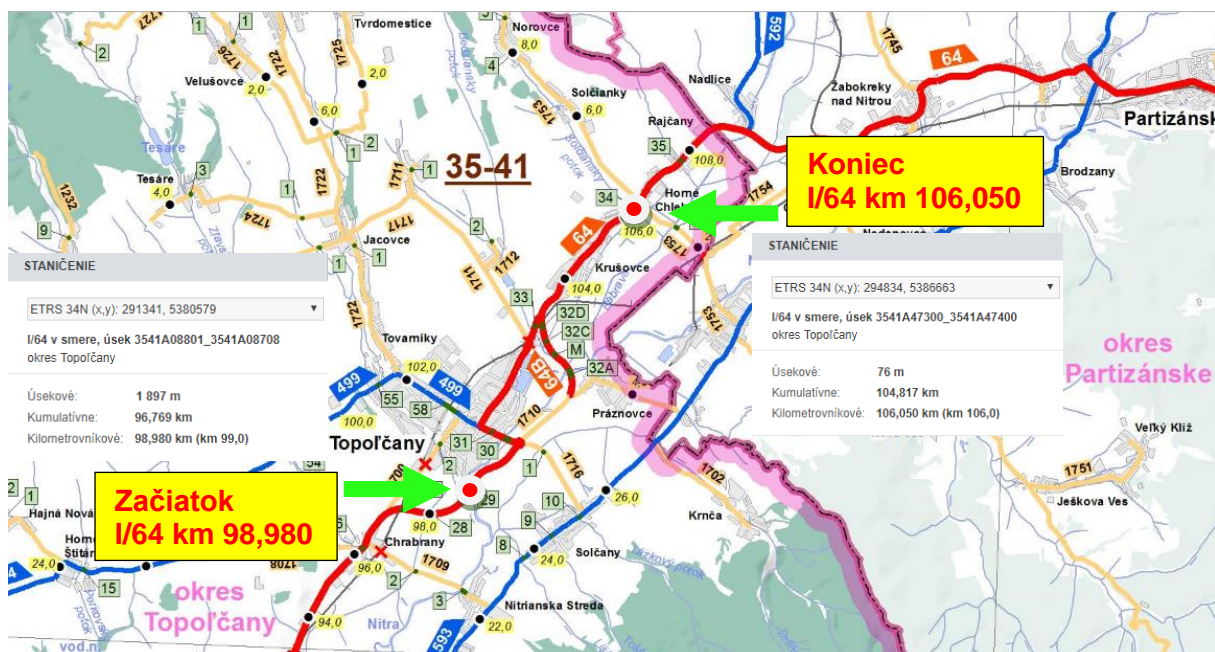
Cesta : I/64
Staničenie kumulatívne : km 96,769 – 104,817
Staničenie kilometrovníkové: km 98,980 – 106,050

Z analýzy dopravnej nehodovosti vyplýva, že u významného počtu dopravných nehôd ťažké zranenia a smrteľné následky vznikli z dôvodu kolízie vozidiel s chodcami pohybujúcimi sa vo vozovke, najmä prechádzajúcich cez priechody pre chodcov.

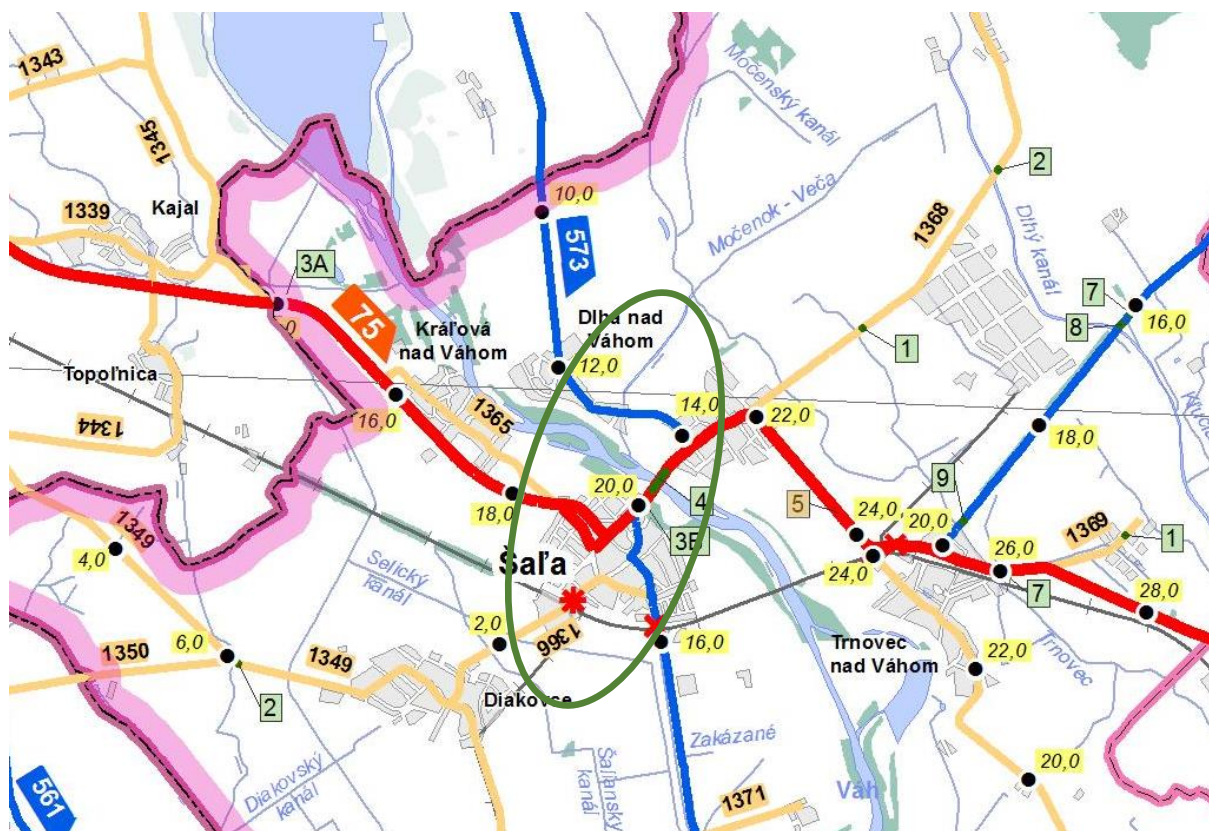
Z analýzy dopravnej nehodovosti vyplýva, že v úseku je zvýšené riziko stretu vozidiel z dôvodu neprispôsobenia rýchlosti stave a povahu vozovky, čím sa vozidlá dostávajú do straty jazdnej stability.

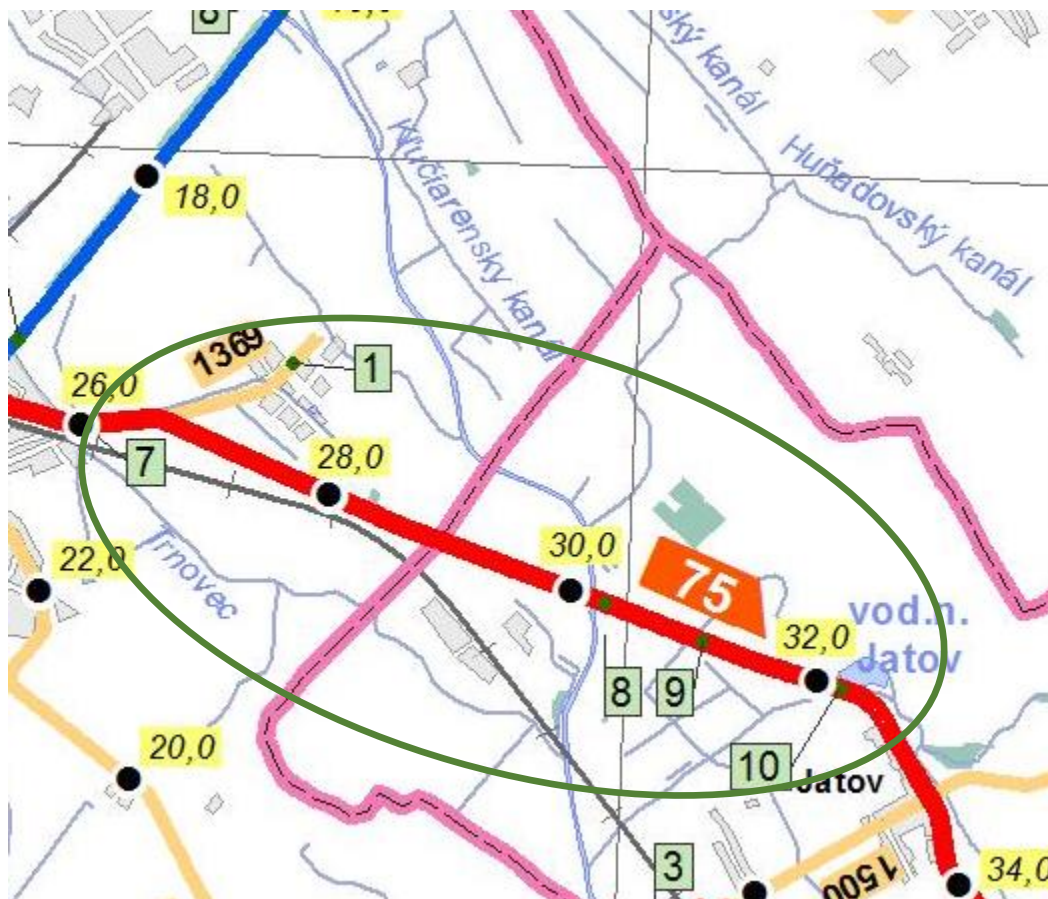
Z analýzy dopravnej nehodovosti vyplýva, že v úseku je zvýšené riziko stretu vozidiel z dôvodu neprispôsobenia rýchlosti stave a povahu vozovky, čím sa vozidlá dostávajú do straty jazdnej stability.

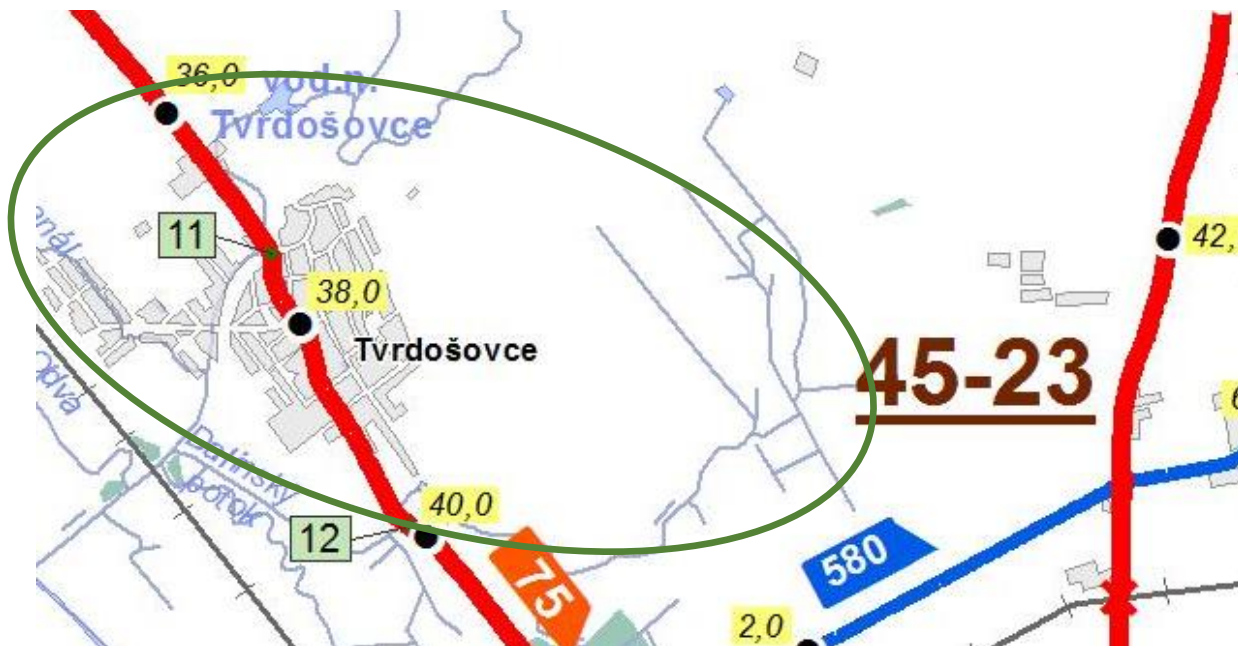
Z analýzy dopravnej nehodovosti vyplýva, že v úseku je zvýšené riziko stretu vozidiel z dôvodu neprispôsobenia rýchlosti stavu a povahu vozovky, čím sa vozidlá dostávajú do straty jazdnej stability a stretu vozidiel v úseku.

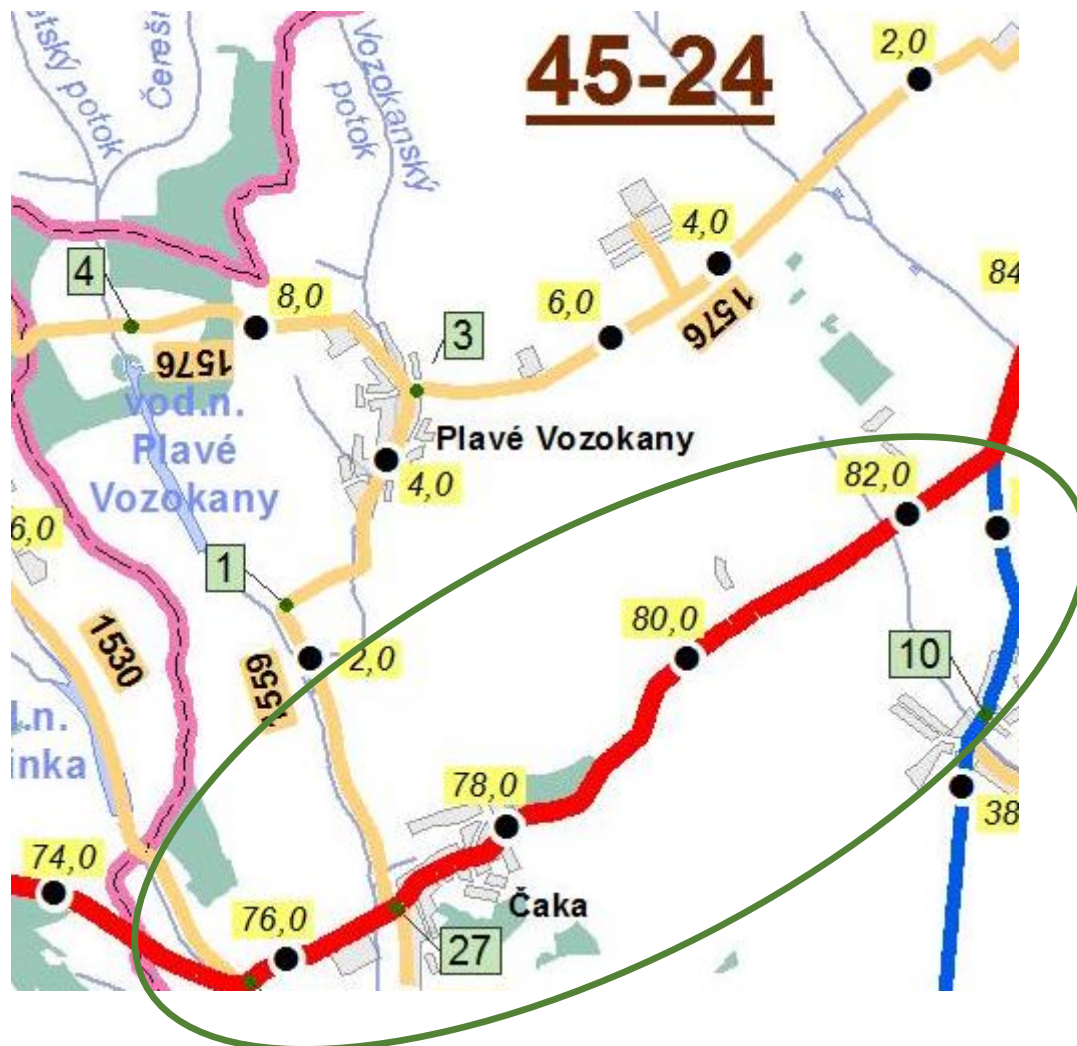
Z analýzy dopravnej nehodovosti vyplýva, že v úseku je zvýšené riziko stretu vozidiel z dôvodu neprispôsobenia rýchlosti stave a povahu vozovky, čím sa vozidlá dostávajú do straty jazdnej stability a stretu vozidiel v úseku.

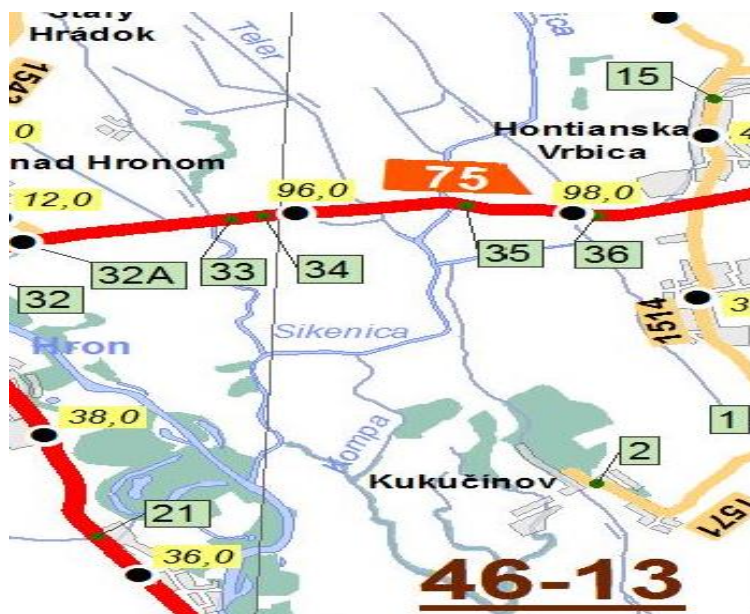
Z analýzy dopravnej nehodovosti vyplýva, že v úseku je zvýšené riziko stretu vozidiel z dôvodu neprispôsobenia rýchlosti stave a povahu vozovky, čím sa vozidlá dostávajú do straty jazdnej stability a stretu vozidiel v úseku.

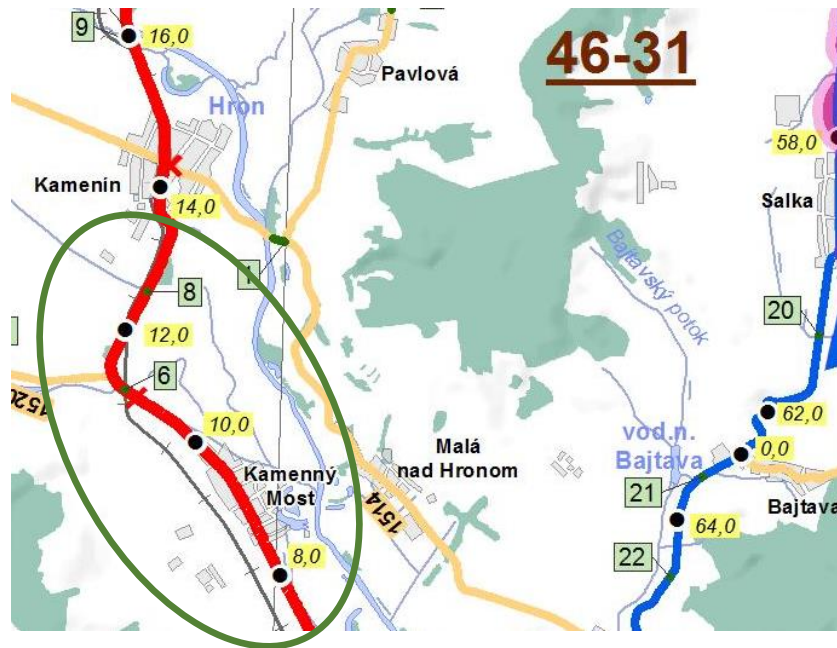
Z analýzy dopravnej nehodovosti vyplýva, že v úseku je zvýšené riziko stretu vozidiel z dôvodu neprispôsobenia rýchlosti stave a povahu vozovky, čím sa vozidlá dostávajú do straty jazdnej stability a stretu vozidiel v úseku.

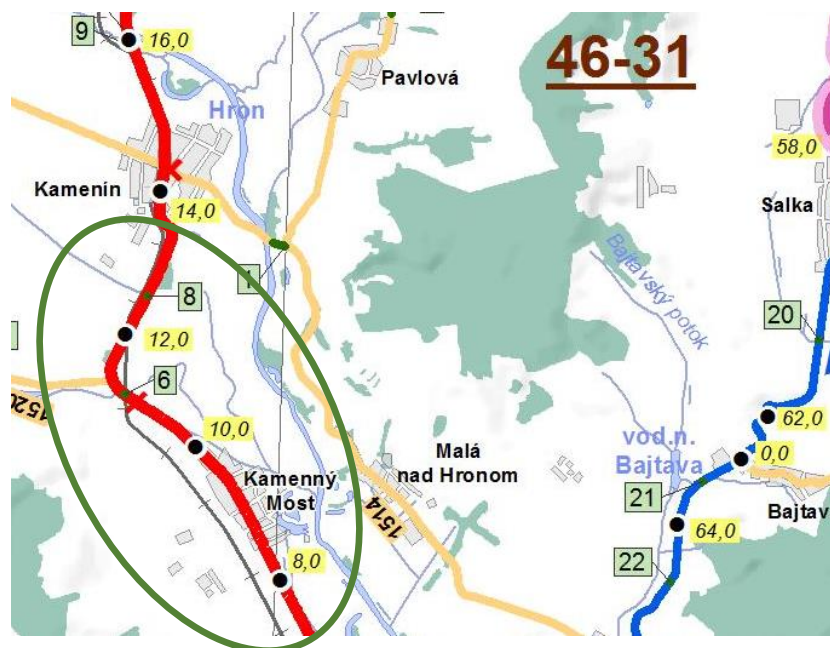
Z analýzy dopravnej nehodovosti vyplýva, že v úseku je zvýšené riziko stretu vozidiel z dôvodu neprispôsobenia rýchlosti stave a povahu vozovky, čím sa vozidlá dostávajú do straty jazdnej stability a stretu vozidiel v úseku.

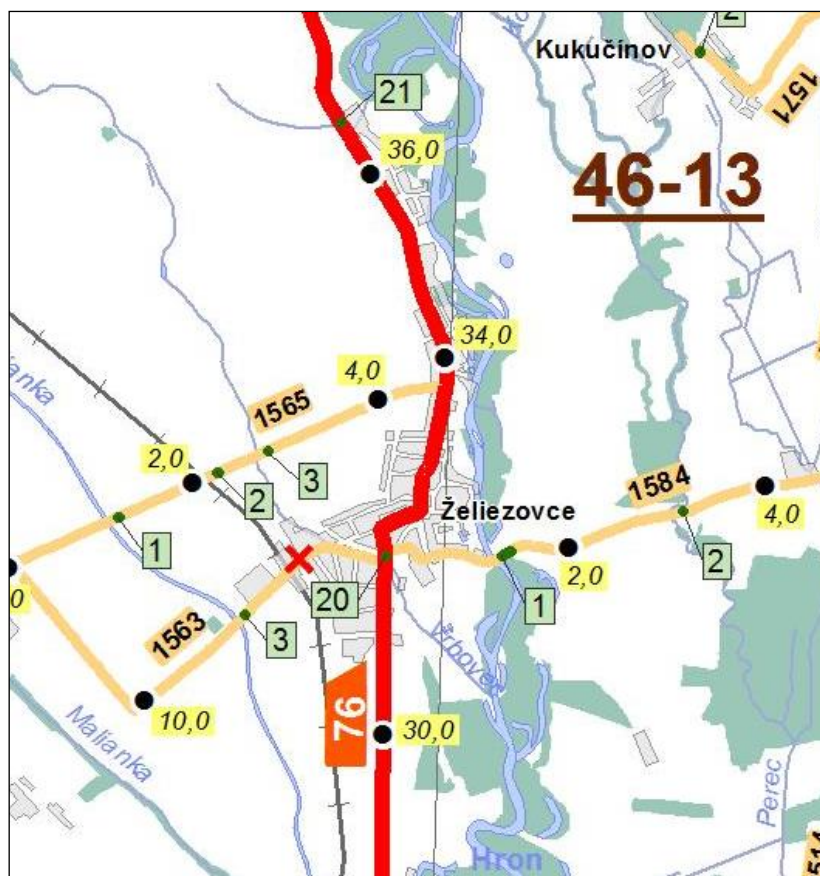
Z analýzy dopravnej nehodovosti vyplýva, že v úseku je zvýšené riziko stretu vozidiel z dôvodu neprispôsobenia rýchlosti, stave a povahu vozovky, čím sa vozidlá dostávajú do straty jazdnej stability a stretu vozidiel v úseku.

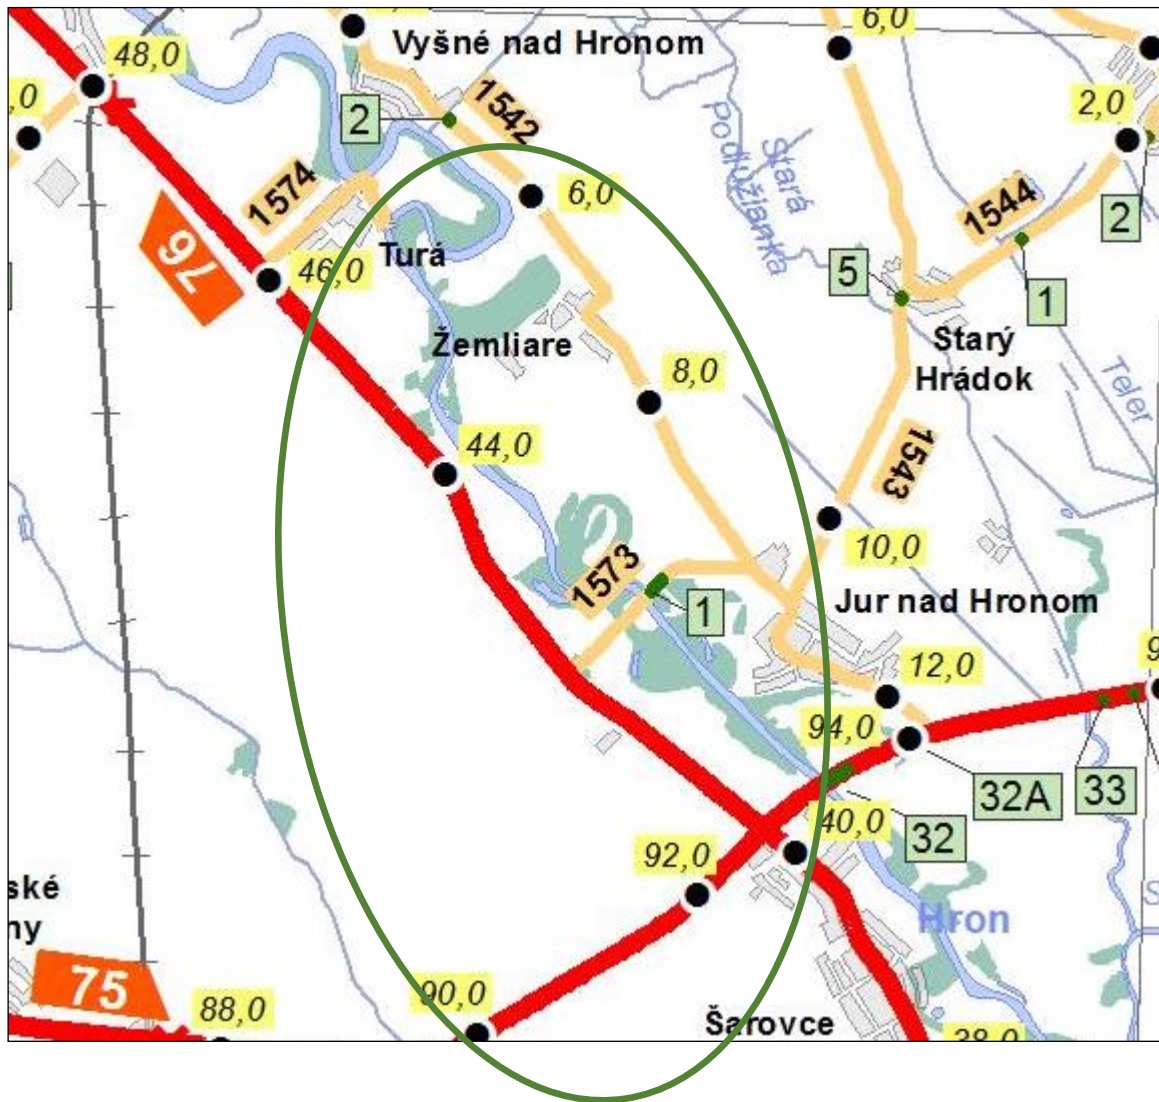
Z analýzy dopravnej nehodovosti vyplýva, že v úseku je zvýšené riziko stretu vozidiel z dôvodu neprispôsobenia rýchlosti, stave a povahu vozovky, čím sa vozidlá dostávajú do straty jazdnej stability a stretu vozidiel v úseku.

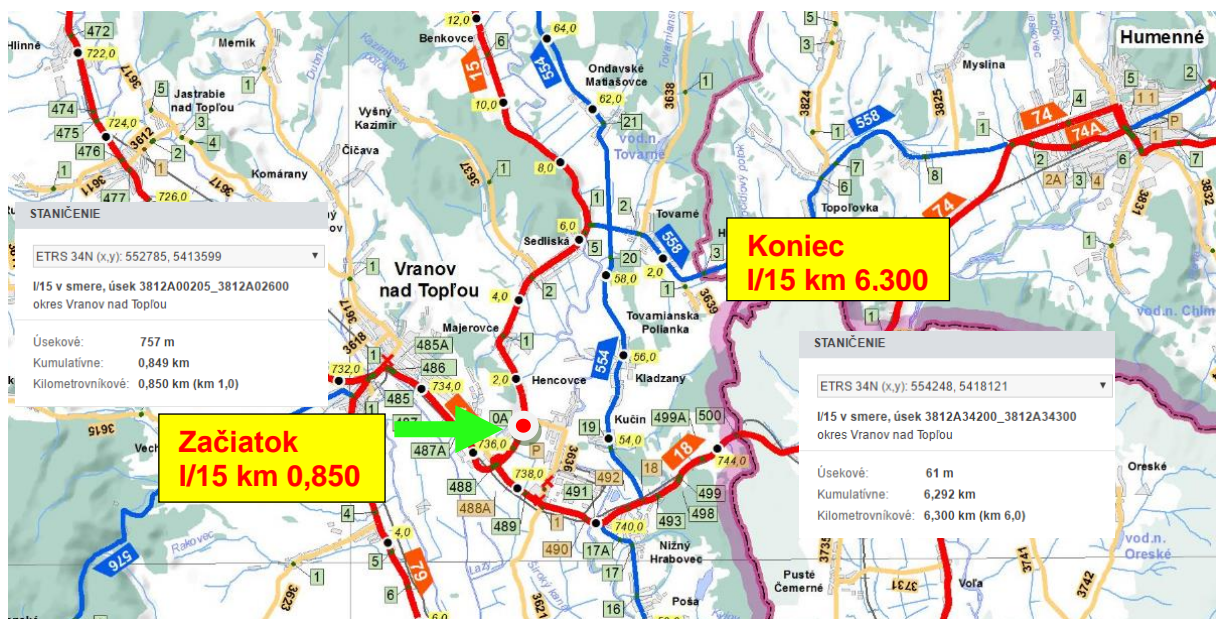
Cesta : I/15
Staničenie (kumulatívne) : 0,849 – 6,292 (kilometrovníkové staničenie km 0,850 – 6,300)

Z analýzy dopravnej nehodovosti v priamej súvislosti s identifikovanými nesprávnymi prvkami infraštruktúry vyplýva potreba homogenizovať trasu cesty I. triedy na kategóriu C9,5. Pri rekonštrukcii cesty je potrebné zredukovať stromoradie popri komunikácii, ktoré tvorí pevné prekážky, resp. je potrebné všetky pevné prekážky ochrániť prislúchajúcim zádržným systémom. Mostné objekty a priepusty je taktiež potrebné vybaviť potrebnými zvodidlami. Je vhodné uvažovať s možnosťou inštalovať zvodidlá s úrovňou zadržania až H2. Do uskutočnenia rekonštrukcie väčšieho rozsahu je potrebné riadne vyznačiť danie prednosti v jazde účastníkov smerujúcich z vedľajších komunikácií.

Vybavenosť komunikácie –nedostatkom hodnoteného úseku je obojstranné stromoradie vyskytujúce sa v úseku v bezprostrednej vzdialenosti od vozovky a nie je zabezpečené žiadnym záchytným systémom. Rizikom je náraz do pevných prekážok, ktorý hrozí a má fatálne následky v záverečnej fáze nehodového deja. Problémom úseku je taktiež bezpečnosť cyklistov a chodcov v kontexte so šírkovými pomermi komunikácie (blízka vzdialenosť obcí a extraviláne komunikácie relatívne bez krajnice).

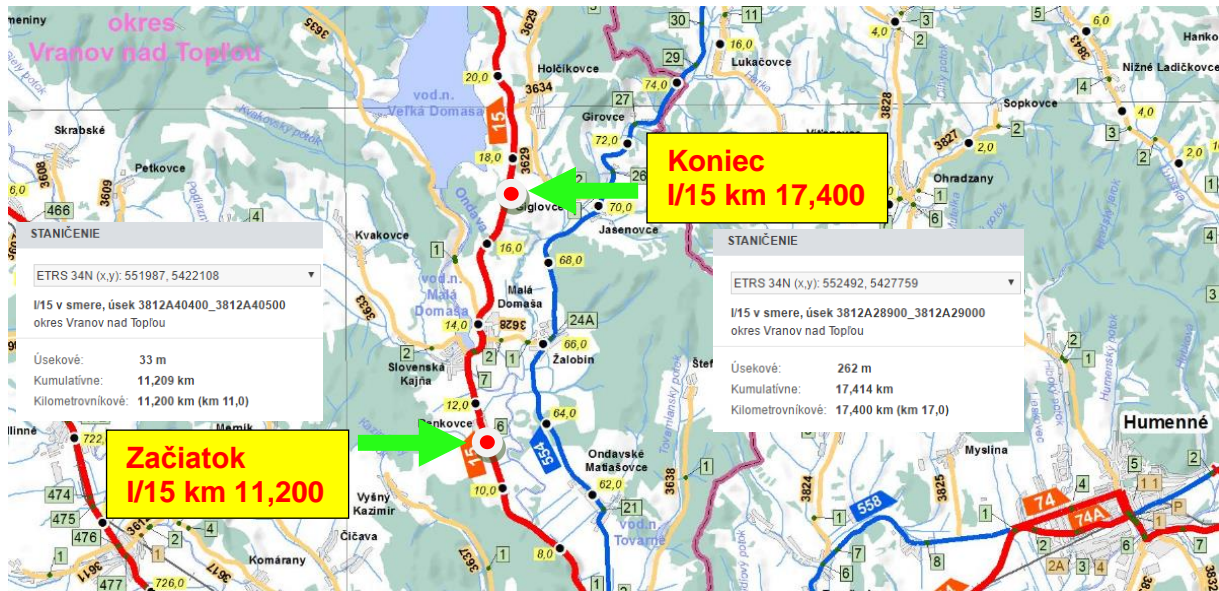
Cesta : I/15
Staničenie (kumulatívne) : 11,209 – 17,414 (kilometrovníkové staničenie km 11,200 – 17,400)

Z analýzy dopravnej nehodovosti v priamej súvislosti s identifikovanými nesprávnymi prvkami infraštruktúry vyplýva potreba homogenizovať trasu cesty I. triedy na kategóriu C9,5. Tam kde je to efektívne je potrebné zabezpečiť priepusty riadnym záchytným systémom. Do uskutočnenia rekonštrukcie väčšieho rozsahu je potrebné riadne vyznačiť danie prednosti v jazde účastníkov smerujúcich z vedľajších komunikácií, aktualizovať vodorovné dopravné značenie a zvislé dopravné značenie vymeniť a doplniť podľa zistení z obhliadky.

Vybavenosť komunikácie –nedostatkom hodnoteného úseku je obojstranné stromoradie vyskytujúce sa v úseku v bezprostrednej vzdialenosti od vozovky a nie je zabezpečené žiadnym záchytným systémom. Rizikom je náraz do pevných prekážok, ktorý hrozí a má fatálne následky v záverečnej fáze nehodového deja. Problémom úseku je taktiež bezpečnosť cyklistov a chodcov v kontexte so šírkovými pomermi komunikácie (blízka vzdialenosť obcí a extraviláne komunikácie relatívne bez krajnice).

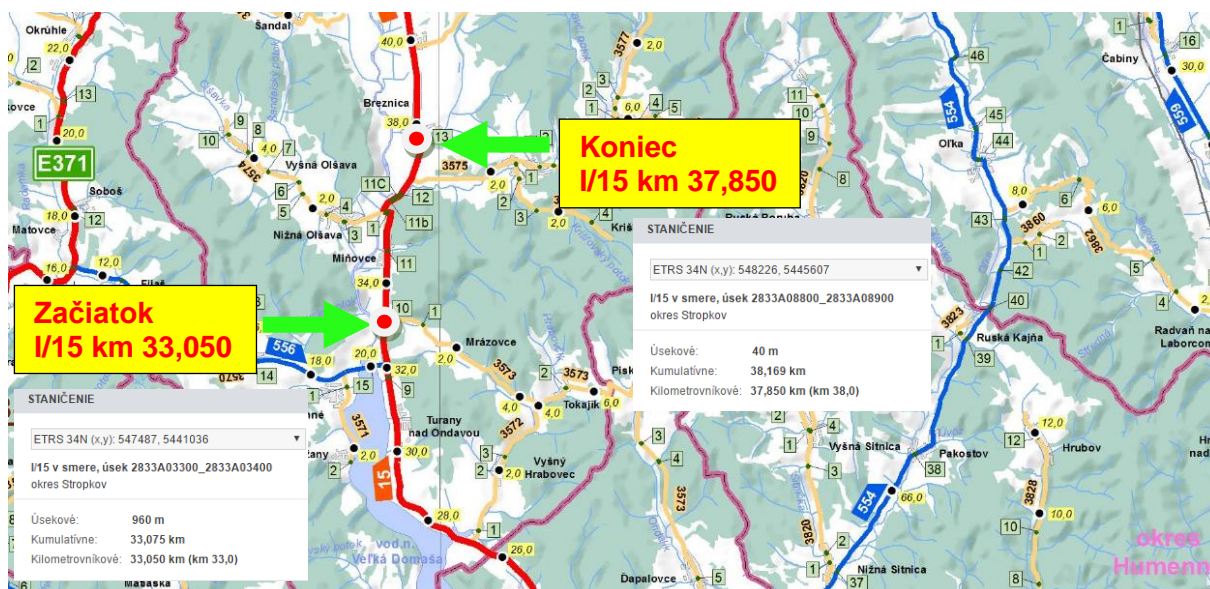
Cesta : I/15
Staničenie (kumulatívne) : 33,075 – 37,169 (kilometrovníkové staničenie km 33,050 – 37,850)

Z analýzy dopravnej nehodovosti v priamej súvislosti s identifikovanými nesprávnymi prvkami infraštruktúry vyplýva potreba homogenizovať trasu cesty I. triedy na kategóriu C9,5. Pri rekonštrukcii cesty je potrebné zredukovať stromoradie popri komunikácii, ktoré tvorí pevné prekážky, resp. je potrebné všetky pevné prekážky

Vybavenosť komunikácie –nedostatkom hodnoteného úseku je obojstranné stromoradie vyskytujúce sa v úseku v bezprostrednej vzdialenosti od vozovky a nie je zabezpečené žiadnym záchytným systémom. Rizikom je náraz do pevných prekážok, ktorý hrozí a má fatálne následky v záverečnej fáze nehodového deja. Problémom úseku je taktiež bezpečnosť cyklistov a chodcov v kontexte so šírkovými pomermi komunikácie (blízka vzdialenosť obcí a extraviláne komunikácie relatívne bez krajnice).

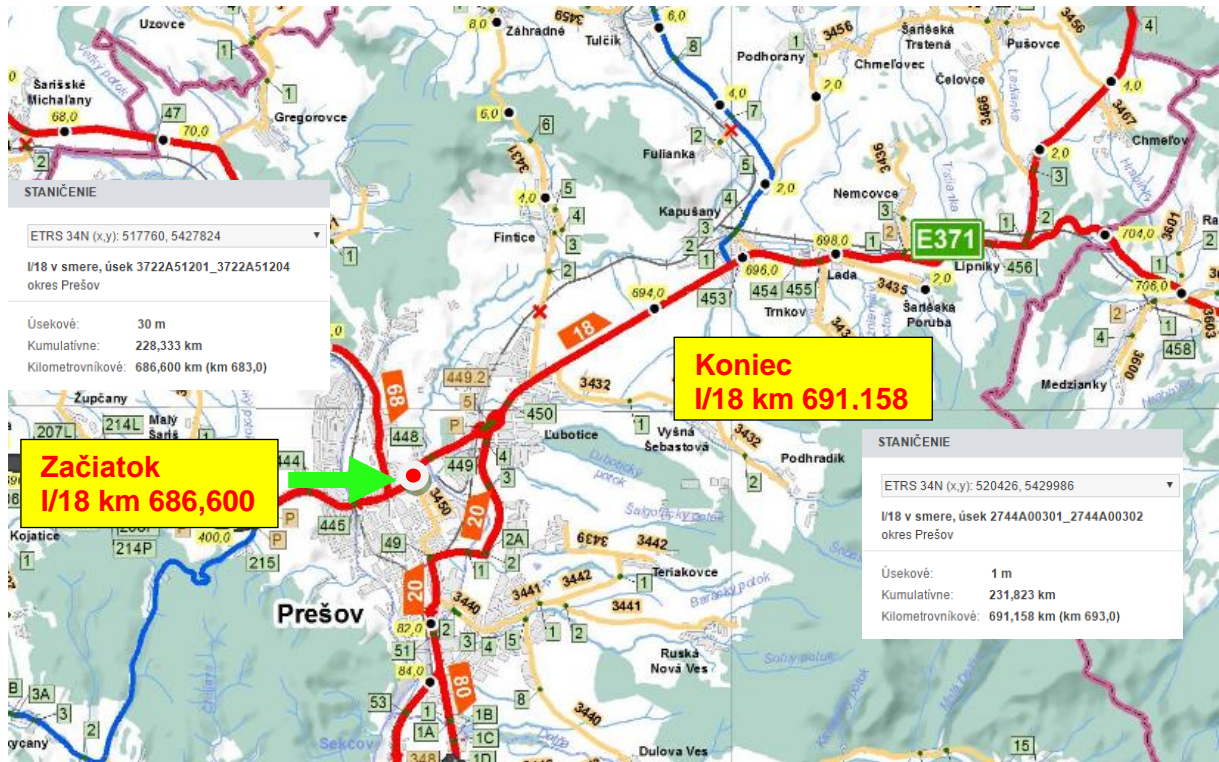
Cesta : I/18
Staničenie (kumulatívne) : 228,333 – 231,823 (kilometrovníkové staničenie km 686,600 – 691,158)

Z analýzy dopravnej nehodovosti v priamej súvislosti s identifikovanými nesprávnymi prvkami infraštruktúry vyplýva potreba riešenia častých nehôd s nechránenými účastníkmi cestnej premávky – chodci, cyklisti. Úsek je charakteristický vysokou intenzitou cestnej premávky s štvorpruhovou komunikáciou o patričnej šírke, a preto pohyb chodcov cez komunikáciu sa javí ako problémový.

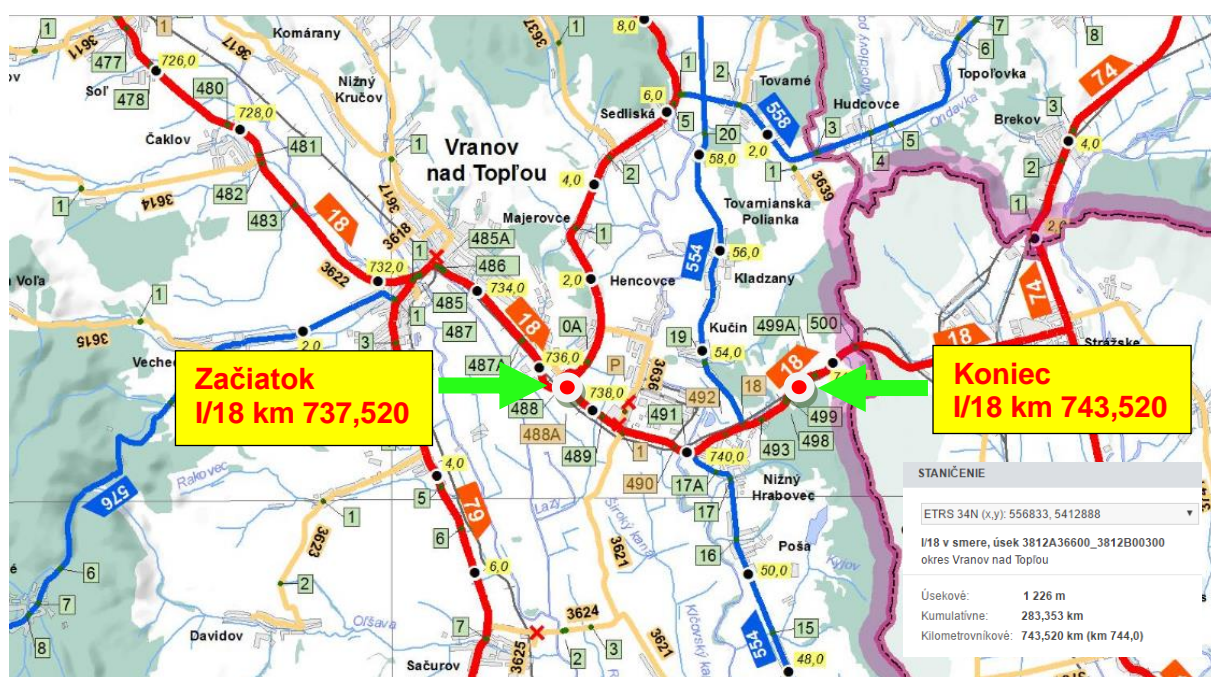
Cesta : I/18
Staničenie (kumulatívne) : 278,007 – 283,353 (kilometrovníkové staničenie km 737,520 – 691,158)

Z analýzy dopravnej nehodovosti v priamej súvislosti s identifikovanými nesprávnymi prvkami infraštruktúry vyplýva potreba zredukovať stromoradie popri komunikácii, ktoré tvorí pevné prekážky, resp. je potrebné všetky pevné prekážky ochrániť prislúchajúcim zadržným systémom. Mostné objekty a priepusty je taktiež potrebné vybaviť potrebnými zvodidlami. Je vhodné uvažovať s možnosťou inštalovať zvodidlá s úrovňou zadržania až H2.

Vybavenosť komunikácie –nedostatkom hodnoteného úseku je obojstranné stromoradie vyskytujúce sa v úseku v bezprostrednej vzdialenosti od vozovky a nie je zabezpečené žiadnym záchytným systémom. Rizikom je náraz do pevných prekážok, ktorý hrozí a má fatálne následky v záverečnej fáze nehodového deja.

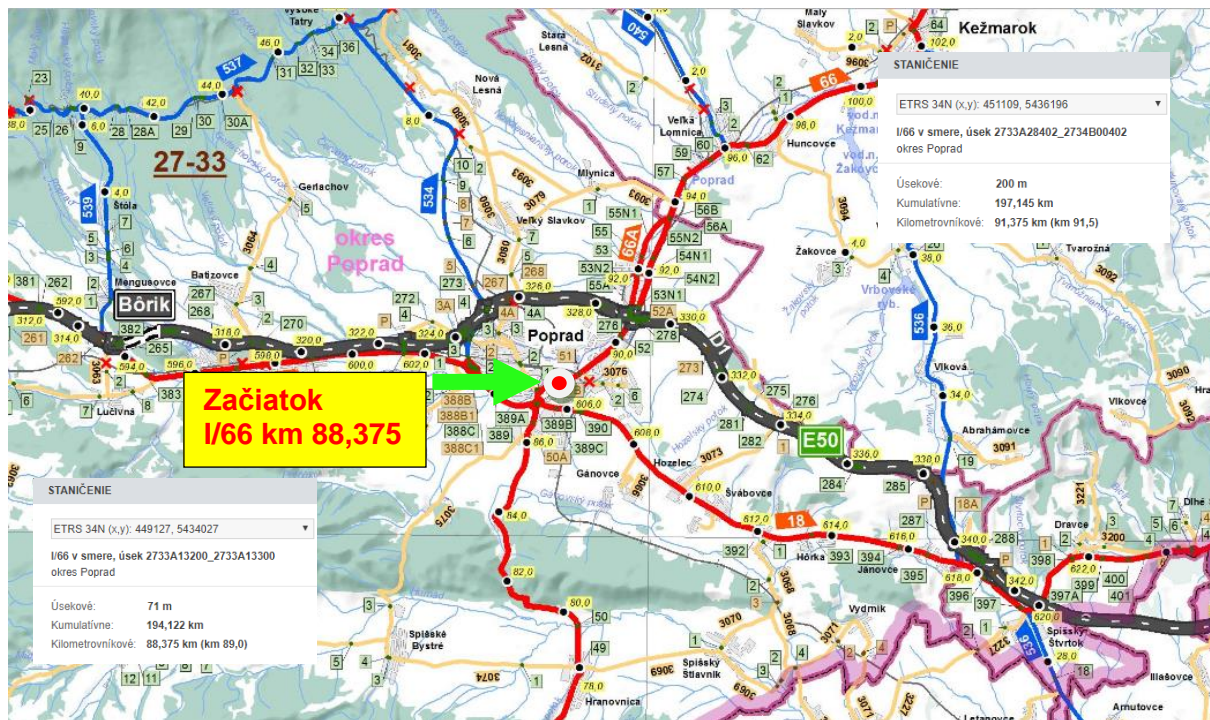
Cesta : I/67 (nová 66)
Staničenie (kumulatívne) : 194,122 – 197,145 (kilometrovníkové staničenie km 88,375 – 91,375)

Z analýzy dopravnej nehodovosti v priamej súvislosti s identifikovanými nesprávnymi prvkami infraštruktúry vyplýva potreba nasvietenia priechodov, obnovy ZDZ a hlavne doplnenia zvislého značenia „daj prednosť v jazde“. Z dlhodobého hľadiska je potrebné zaoberať sa križovatkou pri Aquacity Poprad a vyriešením úzkeho miesta, ktorý vytvára železničný nadjazd, t. j. je potrebné dobudovať štvor-pruh aj pod železničným nadjazdom.
