Správa o nápravných opatreniach z predchádzajúceho roka

Projekt „Riadenie bezpečnosti, návrh opatrení a analýza financovateľnosti“

01/2018

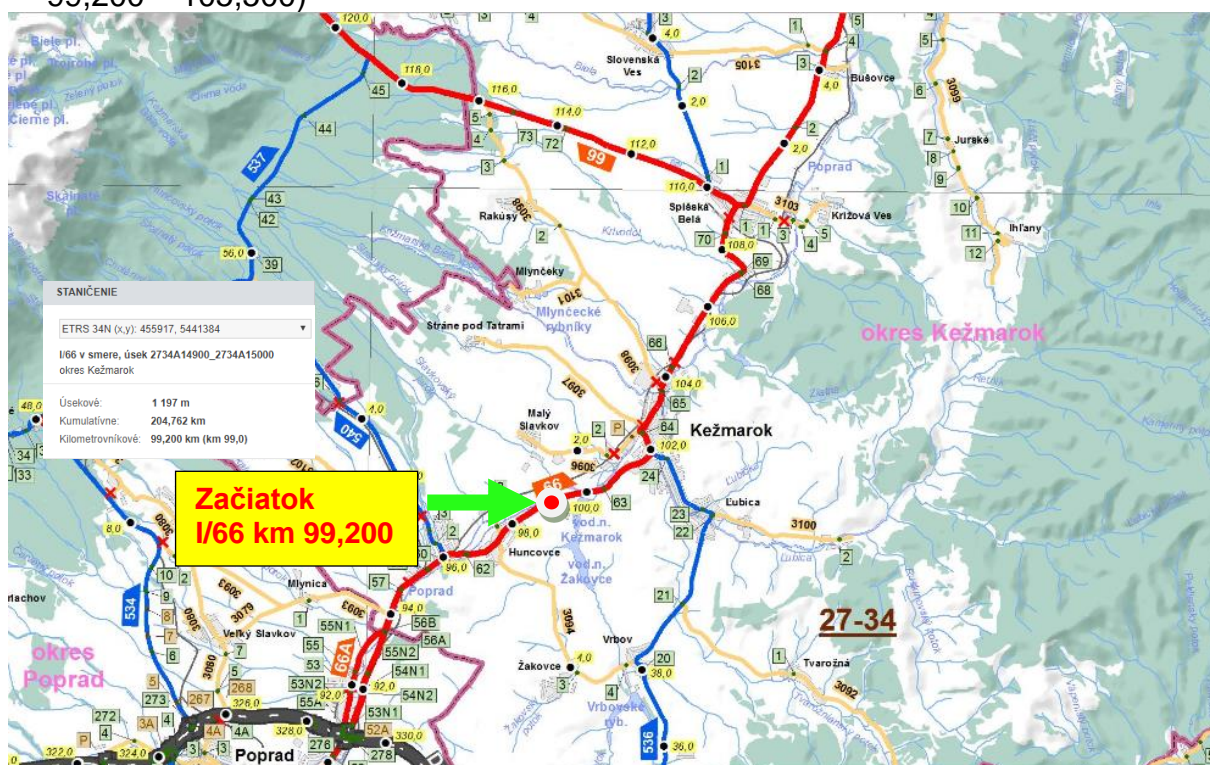
Cesta : I/67 (nová 66)
Staničenie (kumulatívne) : 204,762 – 211,062 (kilometrovníkové staničenie km 99,200 – 105,500)

Z analýzy dopravnej nehodovosti v priamej súvislosti s identifikovanými nesprávnymi prvkami infraštruktúry vyplýva potreba zrenovovať a zrevidovať záchytné zariadenia na trase. Úsek je charakteristický častými nehodami s tragickým následkom v intraviláne mesta Kežmarok. Z uvedeného vyplýva, že je potrebné zabezpečiť priechody pre chodcov dodatočnými prvkami, ktorými sa zlepši viditeľnosť chodcov v úseku.

Vybavenosť komunikácie –nedostatkom hodnoteného úseku najmä na konci v smere staničenia je obojstranné stromoradie vyskytujúce sa v úseku v bezprostrednej vzdialenosti od vozovky a nie je zabezpečené žiadnym záchytným systémom. Rizikom je náraz do pevných prekážok, ktorý hrozí a má fatálne následky v záverečnej fáze nehodového deja. Problémom úseku je taktiež bezpečnosť chodcov čo sa týka viditeľnosti na priechodoch.

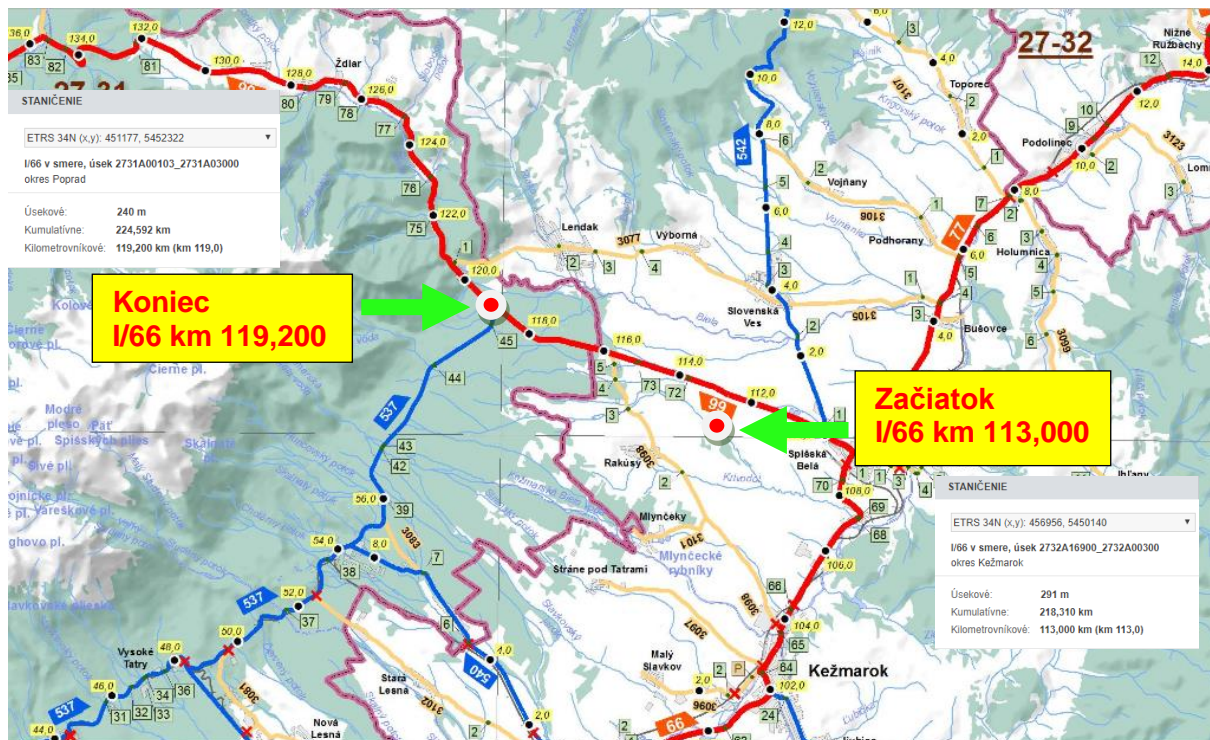
Cesta : I/67 (nová 66)
Staničenie (kumulatívne) : 224,592 – 218,310 (kilometrovníkové staničenie km 113,000 – 119,200)

Z analýzy dopravnej nehodovosti v priamej súvislosti s identifikovanými nesprávnymi prvkami infraštruktúry vyplýva potreba riadne vyznačiť križovatku ciest I/66 a II/537. Pri rekonštrukcii cesty je potrebné zredukovať stromoradie popri komunikácii, ktoré tvorí pevné prekážky, resp. je potrebné všetky pevné prekážky ochrániť prislúchajúcim zádržným systémom. Mostné objekty a priepusty je taktiež potrebné vybaviť potrebnými zvodidlami. Je vhodné uvažovať s možnosťou inštalovať zvodidlá s úrovňou zadržania až H2.

Vybavenosť komunikácie – nedostatkom hodnoteného úseku je obojstranné vyskytujúce sa v úseku v bezprostrednej vzdialenosti od vozovky a nie je zabezpečené žiadnym záchytným systémom. Rizikom je náraz do pevných prekážok, ktorý hrozí a má fatálne následky v záverečnej fáze nehodového deja. Nebezpečným prvkom infraštruktúry je križovatka ciest I/66 a II/537, ktorá je nedostatočne vyznačená a vzhľadom na častý výskyt dopravných nehôd je potrebné ju riadne zabezpečiť dopravným značením a zariadením.

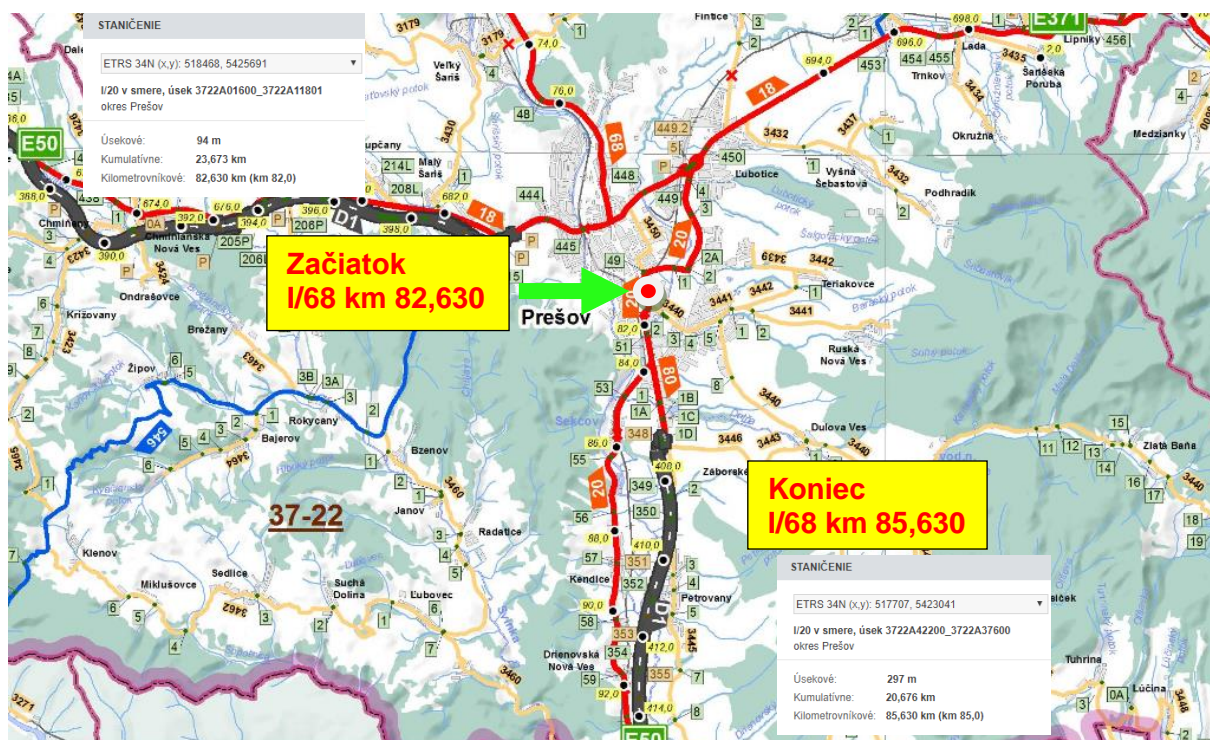
Staničenie (kumulatívne) : 23,673 – 20,676 (kilometrovníkové staničenie km 82,630 – 85,630)

Z analýzy dopravnej nehodovosti vyplýva, že v priamej súvislosti s identifikovanými nesprávnymi prvkami infraštruktúry nevznikli doposiaľ závažné dopravné nehody. Identifikované nesprávne prvky infraštruktúry ale predstavujú potencionálne riziko vzniku nehôd, ktorých následky môžu byť katastrofálne a tragické. Potencionálne riziko stretu najzraniteľnejších účastníkov cestnej premávky- chodcov s vozidlami je potrebné znížiť nasvietením priechodov pre chodcov, čím sa zvýši pre vodičov rozpoznateľnosť chodcov za zníženej viditeľnosti.

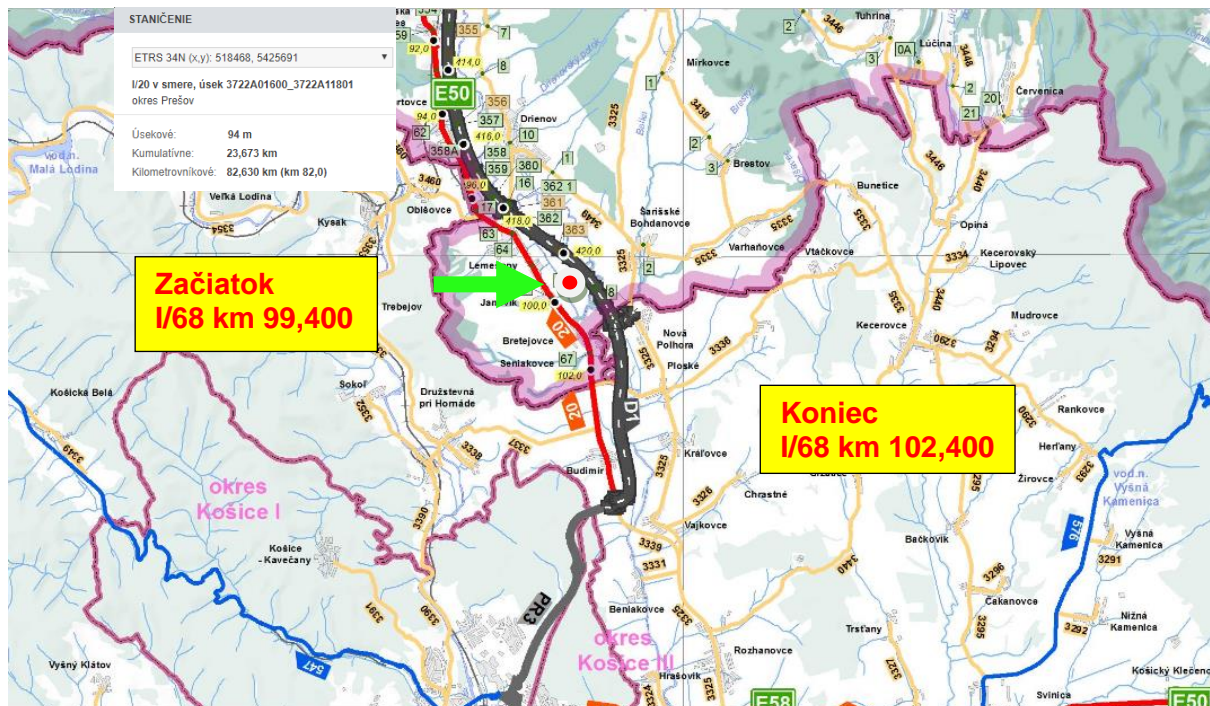
Cesta : I/20 (pôvodne 68)
Staničenie (kumulatívne) : 23,673 – 20,676 (kilometrovníkové staničenie km 99,400 – 102,400)

Z analýzy dopravnej nehodovosti vyplýva, že v priamej súvislosti s identifikovanými nesprávnymi prvkami infraštruktúry nevznikli doposiaľ závažné dopravné nehody. Identifikované nesprávne prvky infraštruktúry ale predstavujú potencionálne riziko vzniku nehôd, ktorých následky môžu byť katastrofálne a tragické. Potencionálne riziko stretu najzraniteľnejších účastníkov cestnej premávky- chodcov s vozidlami je potrebné znížiť nasvietením priechodov pre chodcov, čím sa zvýši pre vodičov rozpoznateľnosť chodcov za zníženej viditeľnosti.

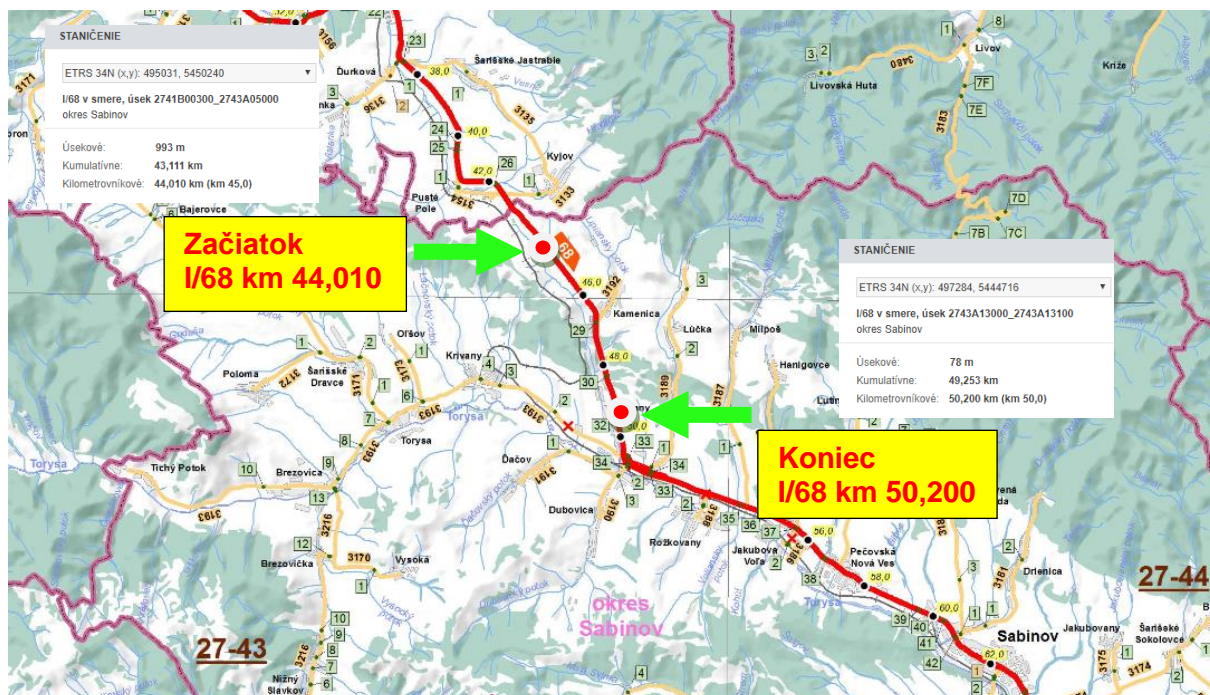
Cesta : I/68
Staničenie (kumulatívne) : 43,111 – 49,253 (kilometrovníkové staničenie km 44,010 – 50,200)

Z analýzy dopravnej nehodovosti v priamej súvislosti s identifikovanými nesprávnymi prvkami infraštruktúry vyplýva potreba homogenizovať trasu cesty I. triedy na kategóriu C9,5 tak, aby bola zabezpečená dostatočná krajnica pre prípadný pohyb peších a cyklistov. Pri rekonštrukcii cesty je potrebné zredukovať stromoradie popri komunikácii, ktoré tvorí pevné prekážky, resp. je potrebné všetky pevné prekážky ochrániť prislúchajúcim zádržným systémom. Mostné objekty a priepusty je taktiež potrebné vybaviť potrebnými zvodidlami. Je vhodné uvažovať s možnosťou inštalovať zvodidlá s úrovňou zadržania až H2. Do uskutočnenia rekonštrukcie väčšieho rozsahu

Vybavenosť komunikácie –nedostatkom hodnoteného úseku je obojstranné stromoradie vyskytujúce sa v úseku v bezprostrednej vzdialenosti od vozovky a nie je zabezpečené žiadnym záchytným systémom. Rizikom je náraz do pevných prekážok, ktorý hrozí a má fatálne následky v záverečnej fáze nehodového deja. Problémom úseku je taktiež bezpečnosť cyklistov a chodcov v kontexte so šírkovými pomermi komunikácie (blízka vzdialenosť obcí a v extraviláne komunikácia relatívne bez krajnice).

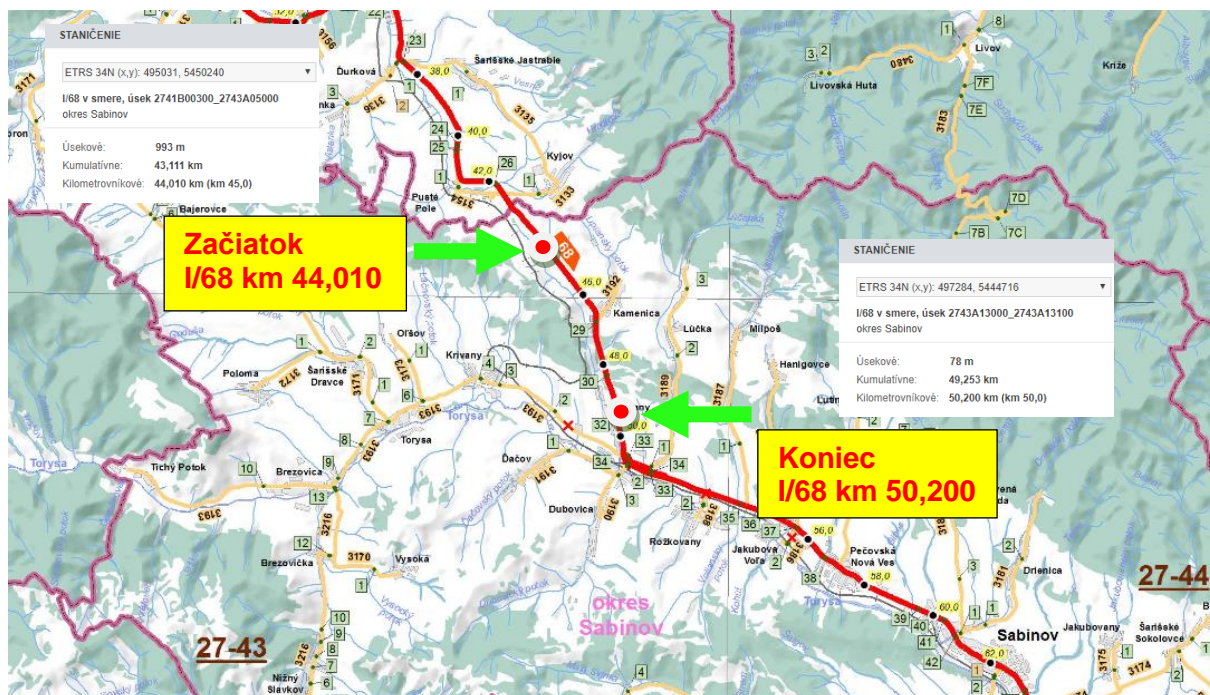
Cesta : I/68
 Staničenie (kumulatívne) : 43,111 – 49,253 (kilometrovníkové staničenie km 44,010 – 50,200)

Z analýzy dopravnej nehodovosti v priamej súvislosti s identifikovanými nesprávnymi prvkami infraštruktúry vyplýva potreba homogenizovať trasu cesty I. triedy na kategóriu C9,5 tak, aby bola zabezpečená dostatočná krajnica pre prípadný pohyb peších a cyklistov. Pri rekonštrukcii cesty je potrebné zredukovať stromoradie popri komunikácii, ktoré tvorí pevné prekážky, resp. je potrebné všetky pevné prekážky ochrániť prislúchajúcim zádržným systémom. Mostné objekty a priepusty je taktiež potrebné vybaviť potrebnými zvodidlami. Je vhodné uvažovať s možnosťou inštalovať zvodidlá s úrovňou zadržania až H2. Do uskutočnenia rekonštrukcie väčšieho rozsahu je potrebné riadne vyznačiť danie prednosti v jazde účastníkov smerujúcich z vedľajších komunikácií.

Vybavenosť komunikácie –nedostatkom hodnoteného úseku je obojstranné stromoradie vyskytujúce sa v úseku v bezprostrednej vzdialenosti od vozovky a nie je zabezpečené žiadnym záchytným systémom. Rizikom je náraz do pevných prekážok, ktorý hrozí a má fatálne následky v záverečnej fáze nehodového deja. Problémom úseku je taktiež bezpečnosť cyklistov a chodcov v kontexte so šírkovými pomermi komunikácie (blízka vzdialenosť obcí a v extraviláne komunikácia relatívne bez krajnice).

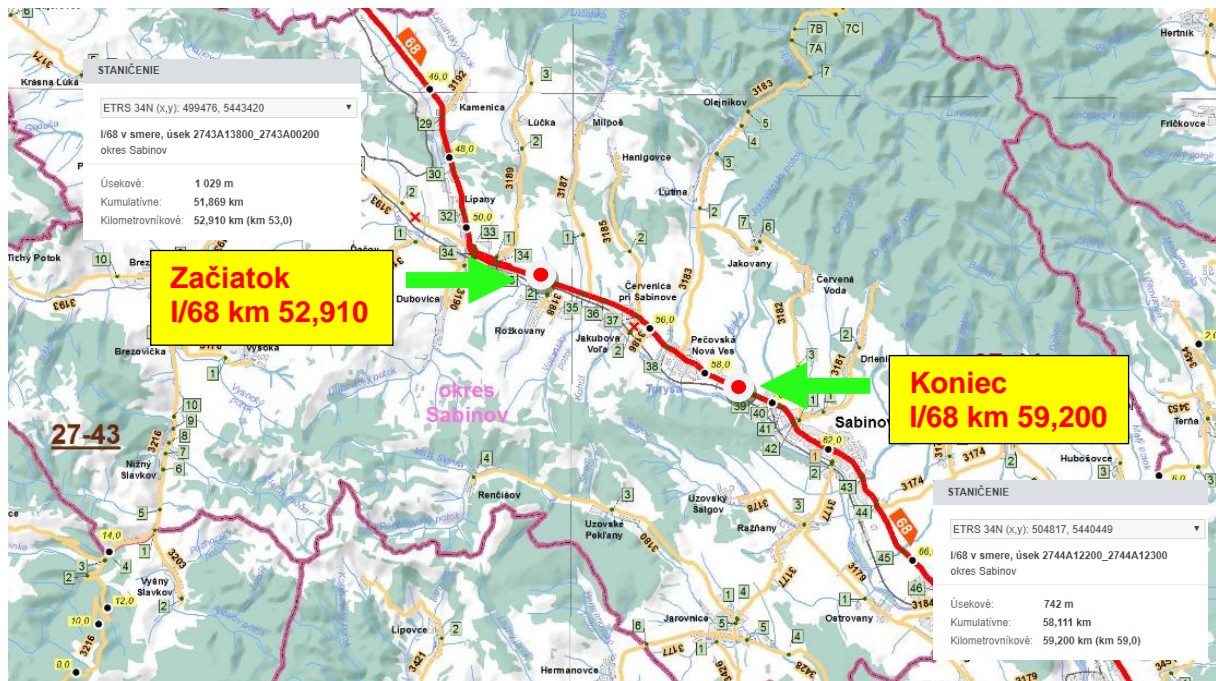
Cesta : I/68
Staničenie (kumulatívne) : 51,869 – 58,111 (kilometrovníkové staničenie km 52,910 – 59,200)

Z analýzy dopravnej nehodovosti v priamej súvislosti s identifikovanými nesprávnymi prvkami infraštruktúry vyplýva potreba homogenizovať trasu cesty I. triedy na kategóriu C9,5. Pri rekonštrukcii cesty je potrebné zredukovať stromoradie popri komunikácii, ktoré tvorí pevné prekážky, resp. je potrebné všetky pevné prekážky ochrániť prislúchajúcim zádržným systémom. Mostné objekty a priepusty je taktiež potrebné vybaviť potrebnými zvodidlami. Je vhodné uvažovať s možnosťou inštalovať zvodidlá s úrovňou zadržania až H2. Do uskutočnenia rekonštrukcie väčšieho rozsahu je potrebné riadne vyznačiť danie prednosti v jazde účastníkov smerujúcich z vedľajších komunikácií. Zvýšenú pozornosť je potrebné venovať miestam kde je povolená vyššia rýchlosť ako 70 km/hod a v cestom telese, resp. v cestom pomocnom pozemku sa nachádzajú pevné prekážky v podobe nechránených betónových priepustov, reklám, pozostatkov starých nefunkčných stĺpov a betónov.

Vybavenosť komunikácie –nedostatkom hodnoteného úseku je obojstranné stromoradie vyskytujúce sa v úseku v bezprostrednej vzdialenosti od vozovky a nie je zabezpečené žiadnym záchytným systémom. Rizikom je náraz do pevných prekážok, ktorý hrozí a má fatálne následky v záverečnej fáze nehodového deja.

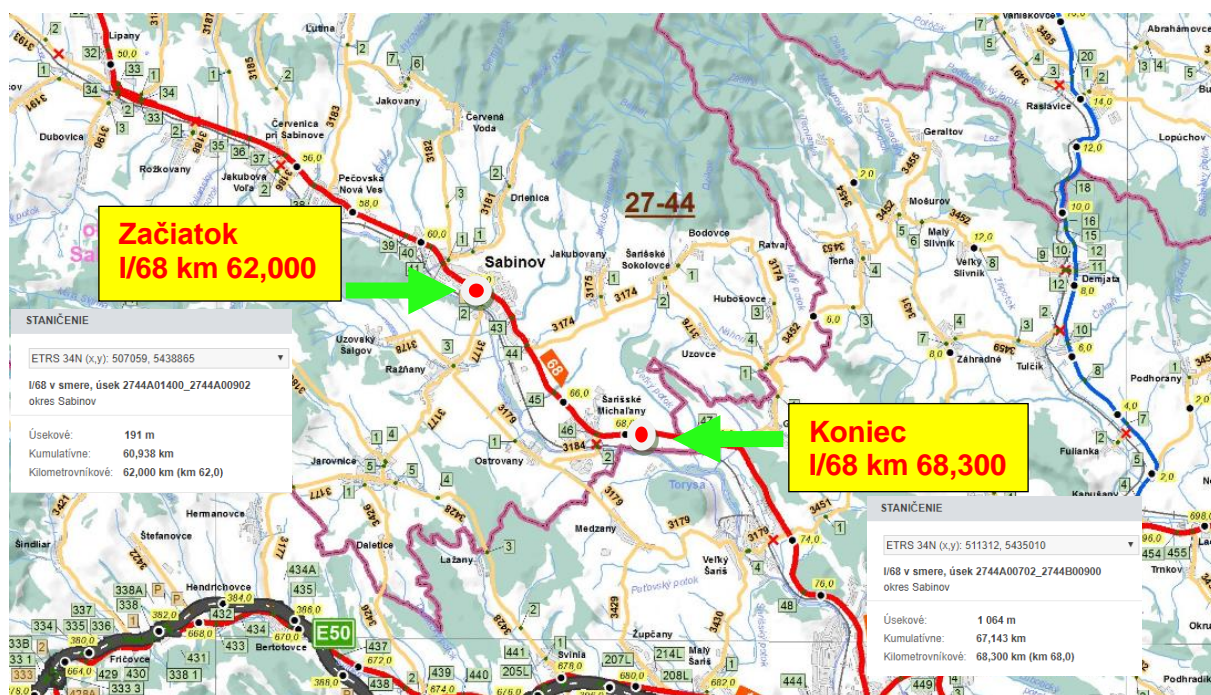
Staničenie (kumulatívne) : 60,938 – 67,143 (kilometrovníkové staničenie km 62,000 – 68,300)

Z analýzy dopravnej nehodovosti v priamej súvislosti s identifikovanými nesprávnymi prvkami infraštruktúry vyplýva potreba homogenizovať trasu cesty I. triedy na kategóriu C9,5. V dlhodobom horizonte je potrebné realizovať obchvat mesta Sabinov najmä z dôvodu častých kolízií s chodcami v centre mesta. Pri rekonštrukcii cesty je potrebné zredukovať stromoradie popri komunikácii, ktoré tvorí pevné prekážky, resp. je potrebné všetky pevné prekážky ochrániť prislúchajúcim zádržným systémom. Mostné objekty a priepusty je taktiež potrebné vybaviť potrebnými zvodidlami. Je vhodné uvažovať s možnosťou inštalovať zvodidlá s úroveňou zadržania až H2. Do uskutočnenia rekonštrukcie väčšieho rozsahu je potrebné riadne vyznačiť danie prednosti v jazde účastníkov smerujúcich z vedľajších komunikácií.

Vybavenosť komunikácie –nedostatkom hodnoteného úseku je obojstranné stromoradie vyskytujúce sa v úseku v bezprostrednej vzdialenosti od vozovky a nie je zabezpečené žiadnym záchytným systémom. Rizikom je náraz do pevných prekážok, ktorý hrozí a má fatálne následky v záverečnej fáze nehodového deja.

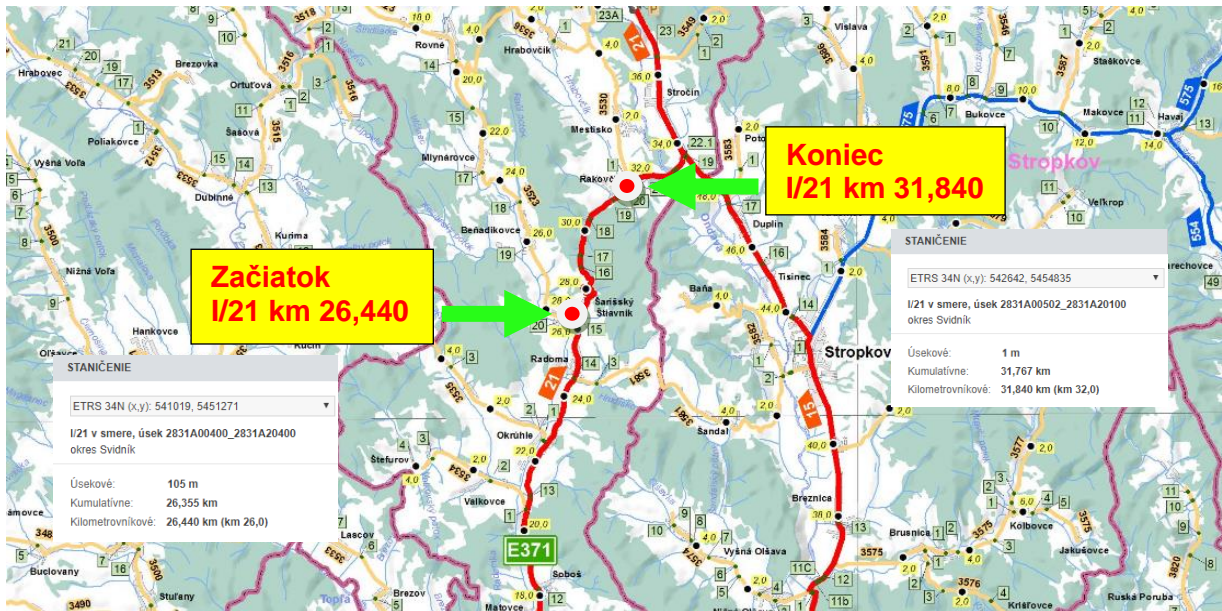
Cesta : I/73 (nová 21)
Staničenie (kumulatívne) : 26,355 – 31,767 (kilometrovníkové staničenie km 26,440 – 31,840)

Z analýzy dopravnej nehodovosti vyplýva, že v priamej súvislosti s identifikovanými nesprávnymi prvkami infraštruktúry nevznikli doposiaľ závažné dopravné nehody. Identifikované nesprávne prvky infraštruktúry ale predstavujú potencionálne riziko vzniku nehôd, ktorých následky môžu byť katastrofálne a tragické. Potencionálne riziko stretu najzraniteľnejších účastníkov cestnej premávky- chodcov s vozidlami je potrebné znížiť nasvietením priechodov pre chodcov, čím sa zvýši pre vodičov rozpoznateľnosť chodcov za zníženej viditeľnosti.

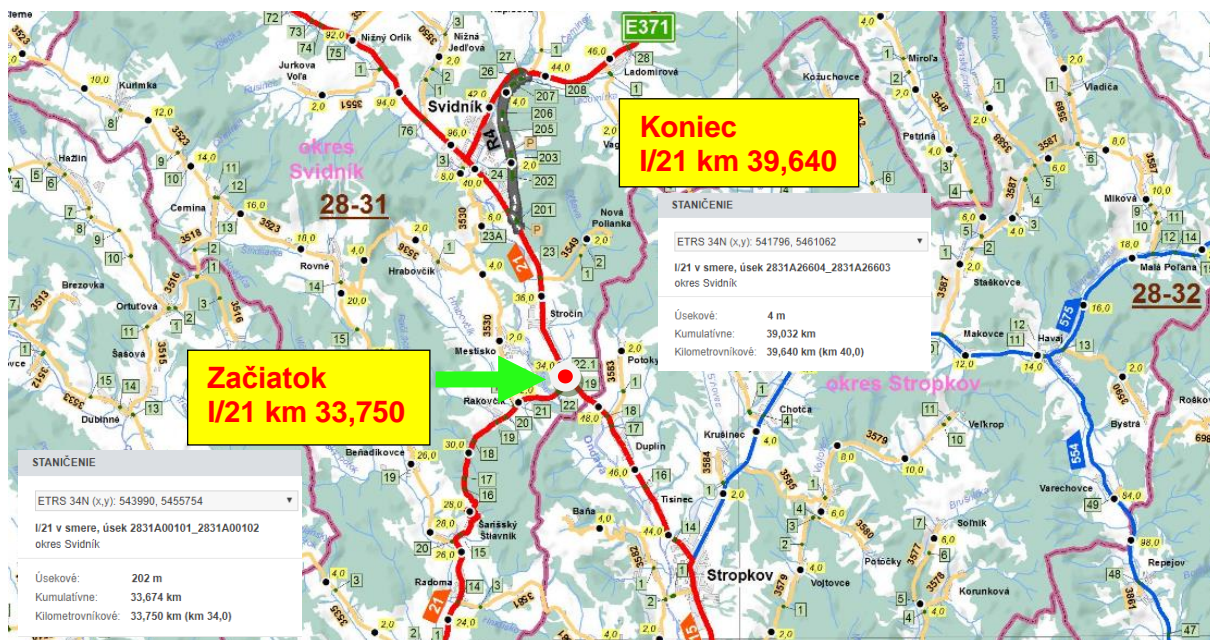
Cesta : I/73 (nová 21)
Staničenie (kumulatívne) : 33,674 – 39,032 (kilometrovníkové staničenie km 33,750 – 39,640)

Z analýzy dopravnej nehodovosti v priamej súvislosti s identifikovanými nesprávnymi prvkami infraštruktúry vyplýva potreba riešenia častých nehôd s nechránenými účastníkmi cestnej premávky – chodci, cyklisti. Úsek v časti so štvorpruhovou komunikáciou o patričnej šírke, sa javí ako problémový pre pohyb chodcov cez komunikáciu avšak vzhľadom na pravdepodobne nízky počet chodcov, delenie komunikácie a tým vytvorenie prekážky pre vozidlá sa nejaví ako vhodné riešenie. Vhodnejším riešením by bolo nasvietiť priechody pre chodcov, čím sa zvýši pre vodičov rozpoznateľnosť chodcov za zníženej viditeľnosti .

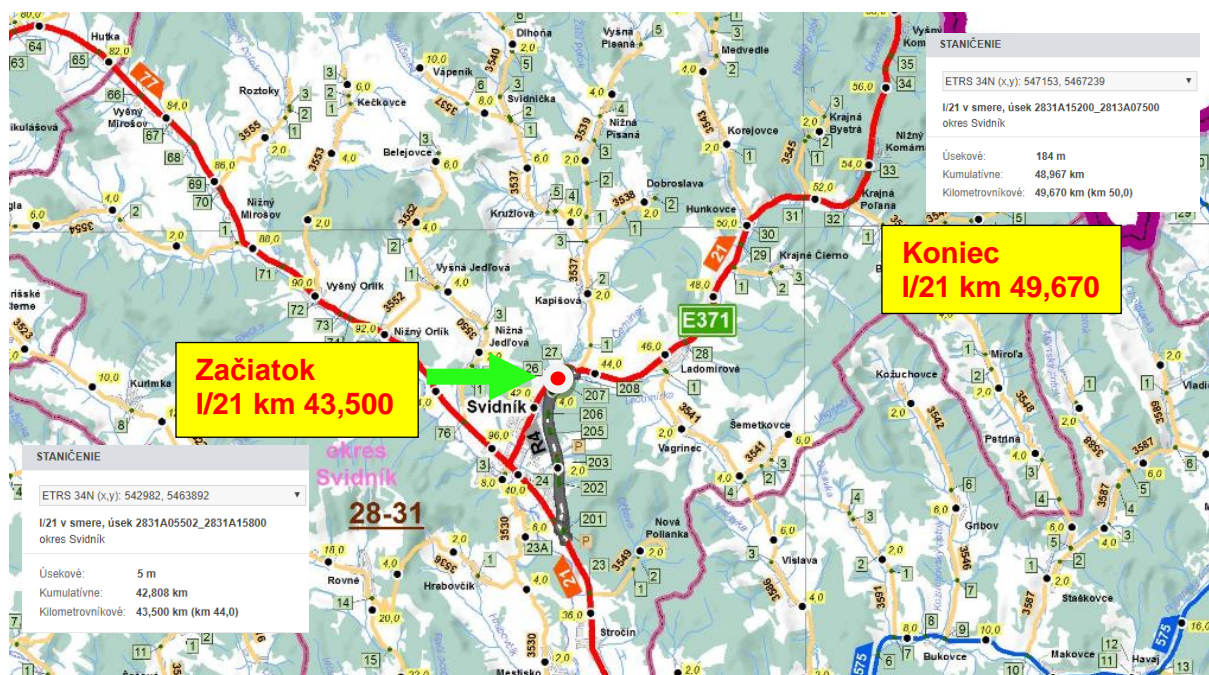
Cesta : I/73 (nová 21)
Staničenie (kumulatívne) : 42,808 – 48,967 (kilometrovníkové staničenie km 43,500 – 49,670)

Z analýzy dopravnej nehodovosti v priamej súvislosti s identifikovanými nesprávnymi prvkami infraštruktúry vyplýva potreba ochrániť prislúchajúcim zádržným systémom novovybudované betónové priepusty, ktoré predstavujú potencionálne nebezpečenstvo nárazu do pevnej prekážky, po zidení kolies vozidla pri kolízii do odvodňovacieho kanálu.

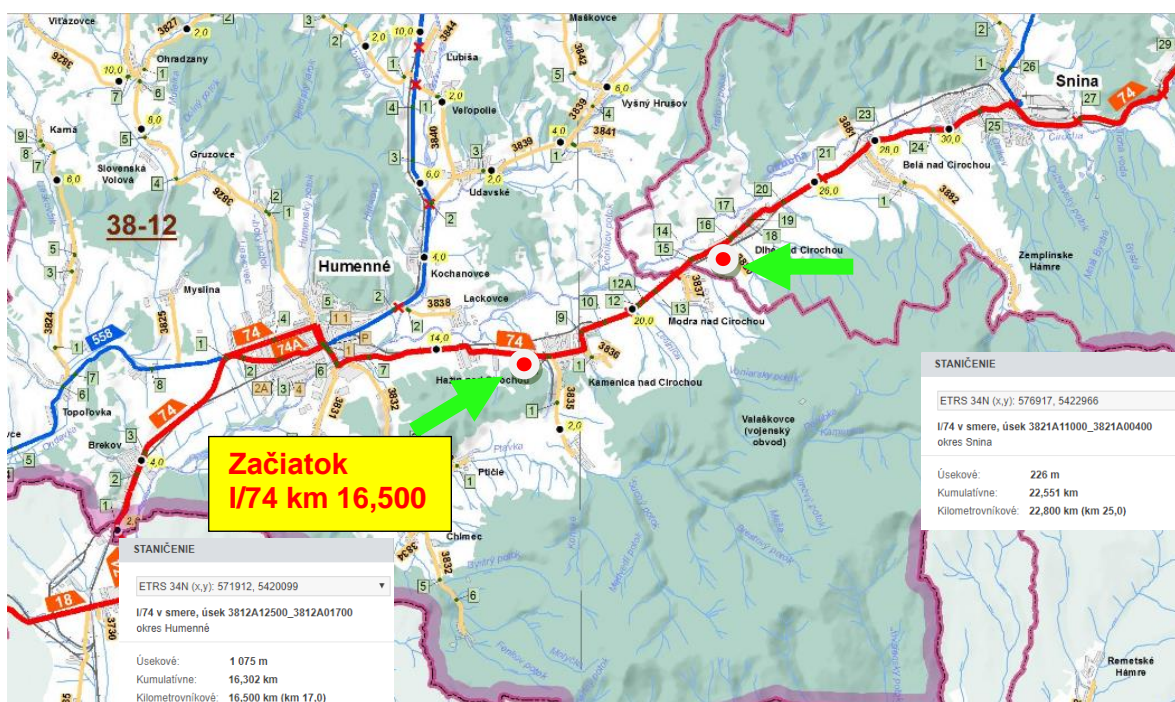
Cesta : I/74
Staničenie (kumulatívne) : 16,302 – 22,551 (kilometrovníkové staničenie km 16,500 – 22,800)

Z analýzy dopravnej nehodovosti v priamej súvislosti s identifikovanými nesprávnymi prvkami infraštruktúry vyplýva potreba zredukovať stromoradie popri komunikácii, ktoré tvorí pevné prekážky, resp. je potrebné všetky pevné prekážky ochrániť prislúchajúcim zádržným systémom. Mostné objekty a priepusty je taktiež potrebné vybaviť potrebnými zvodidlami. Pre posúdenie rozsahu rekonštrukcie vozovky je potrebné vykonať diagnostiku a hodnotenie stavu vozovky podľa sledovaných premenných parametrov a vykonaných meraní.

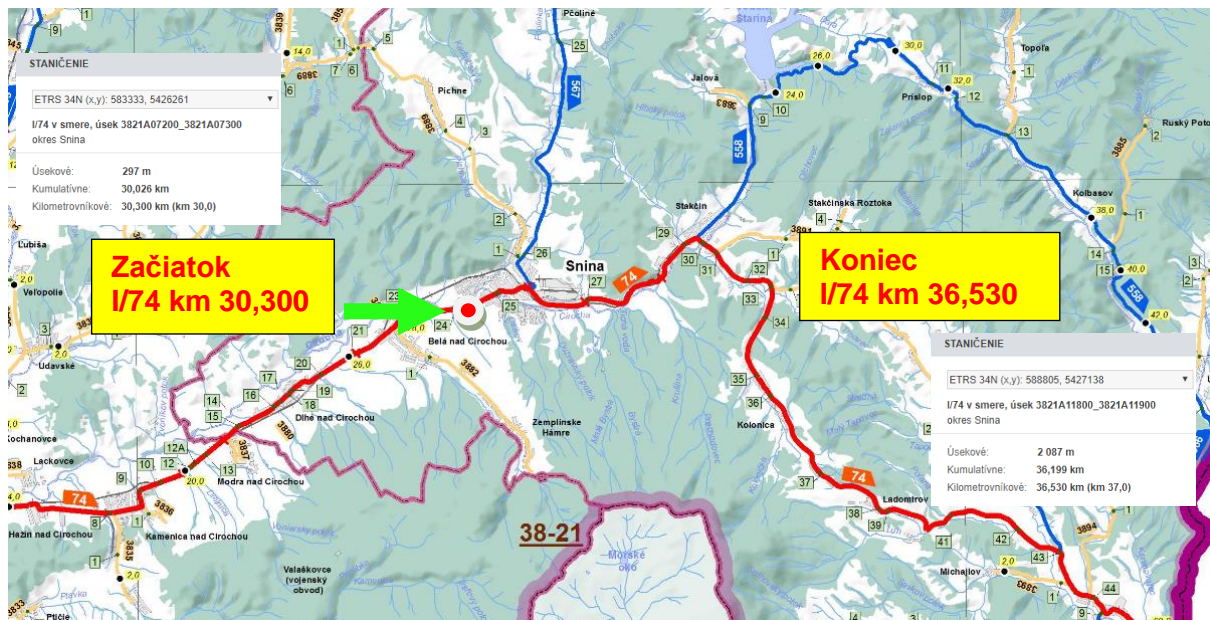
Cesta : I/74
Staničenie (kumulatívne) : 30,026 – 36,199 (kilometrovníkové staničenie km 30,300 – 36,530)

Z analýzy dopravnej nehodovosti vyplýva, že v priamej súvislosti s identifikovanými nesprávnymi prvkami infraštruktúry nevznikli doposiaľ závažné dopravné nehody. Identifikované nesprávne prvky infraštruktúry ale predstavujú potencionálne riziko vzniku nehôd, ktorých následky môžu byť katastrofálne a tragické. Potencionálne riziko stretu najzraniteľnejších účastníkov cestnej premávky- chodcov s vozidlami je potrebné znížiť označením priechodov pre chodcov ZDZ s fluorescenčnou plochou, čím sa zvýši pre vodičov informovanosť o nachádzajúcom sa priechode pre chodcov.

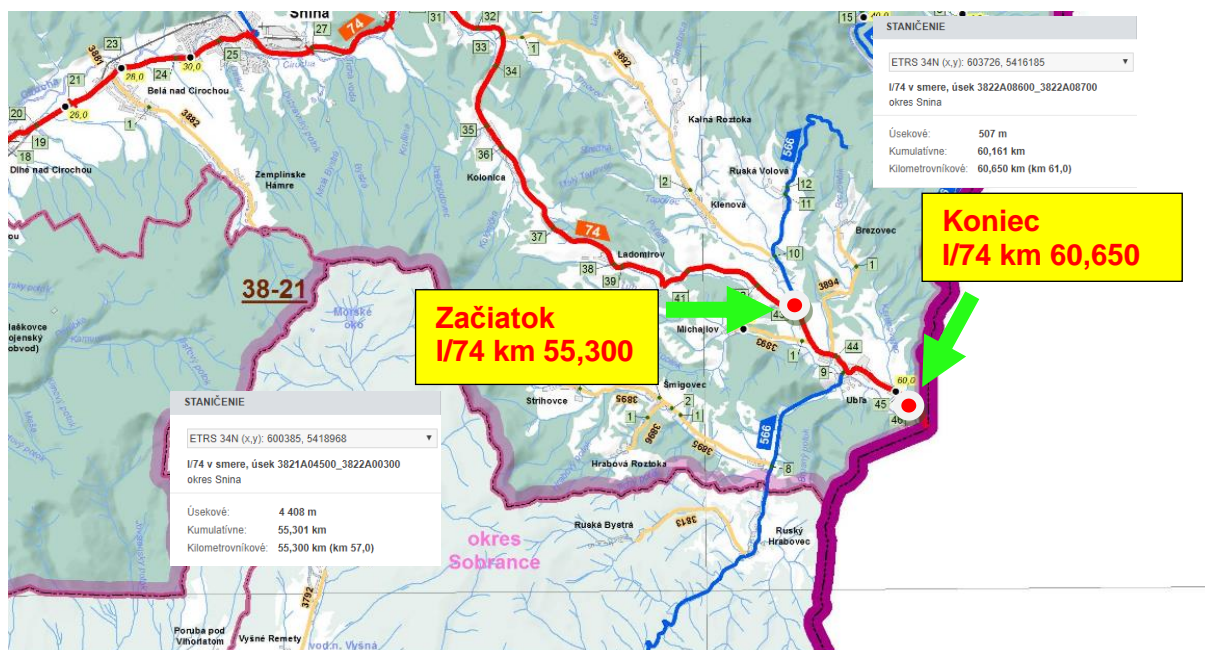
Cesta : I/74
Staničenie (kumulatívne) : 55,301 – 60,161 (kilometrovníkové staničenie km 55,300 – 60,650)

Z analýzy dopravnej nehodovosti v priamej súvislosti s identifikovanými nesprávnymi prvkami infraštruktúry vyplýva potreba homogenizovať trasu cesty I. triedy na kategóriu C9,5. Pri rekonštrukcii cesty je potrebné zredukovať stromoradie popri komunikácii, ktoré tvorí pevné prekážky, resp. je potrebné všetky pevné prekážky ochrániť prislúchajúcim zádržným systémom. Mostné objekty a priepusty je taktiež potrebné vybaviť potrebnými zvodidlami. Je vhodné uvažovať s možnosťou inštalovať zvodidlá s úroveňou zadržania až H2. Do uskutočnenia rekonštrukcie väčšieho rozsahu je potrebné riadne vyznačiť danie prednosti v jazde účastníkov smerujúcich z vedľajších komunikácií.

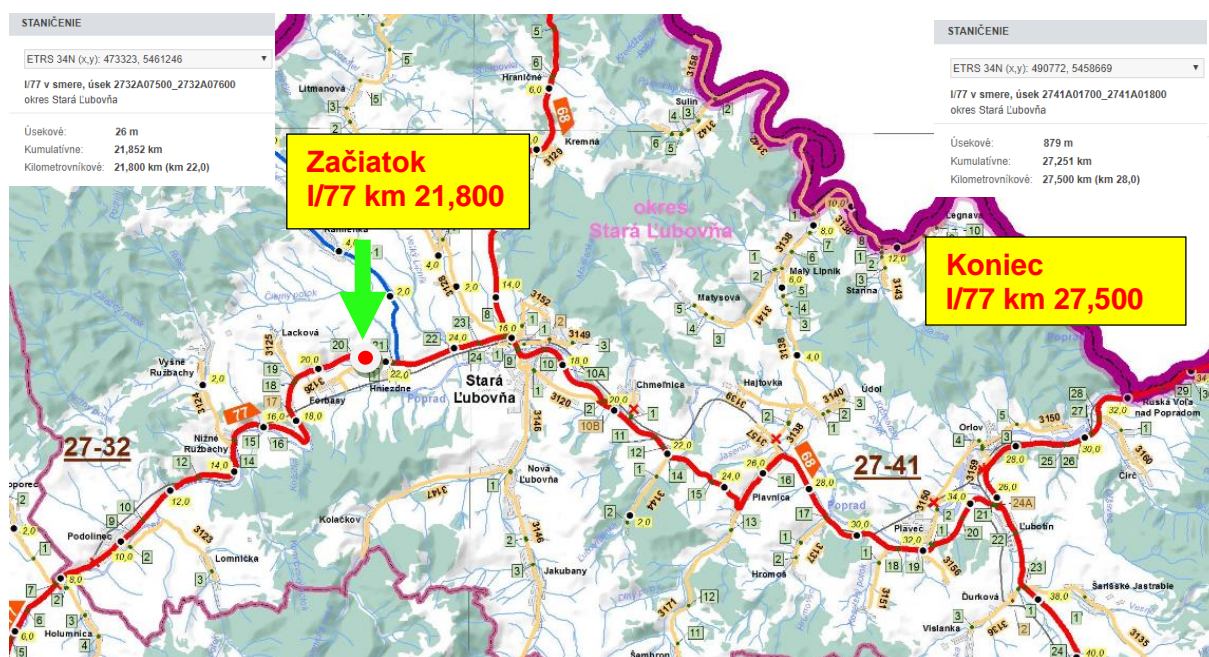
Cesta : I/77
Staničenie (kumulatívne) : 21,852 – 27,251 (kilometrovníkové staničenie km 21,800 – 27,500)

Z analýzy dopravnej nehodovosti vyplýva, že v priamej súvislosti s identifikovanými nesprávnymi prvkami infraštruktúry nevznikli doposiaľ závažné dopravné nehody. Identifikované nesprávne prvky infraštruktúry ale predstavujú potencionálne riziko vzniku nehôd, ktorých následky môžu byť katastrofálne a tragické. Potencionálne riziko stretu najzraniteľnejších účastníkov cestnej premávky- chodcov s vozidlami je potrebné znížiť označením priechodov pre chodcov ZDZ s fluoresenčnou plochou, čím sa zvýši pre vodičov informovanosť o nachádzajúcom sa priechode pre chodcov.

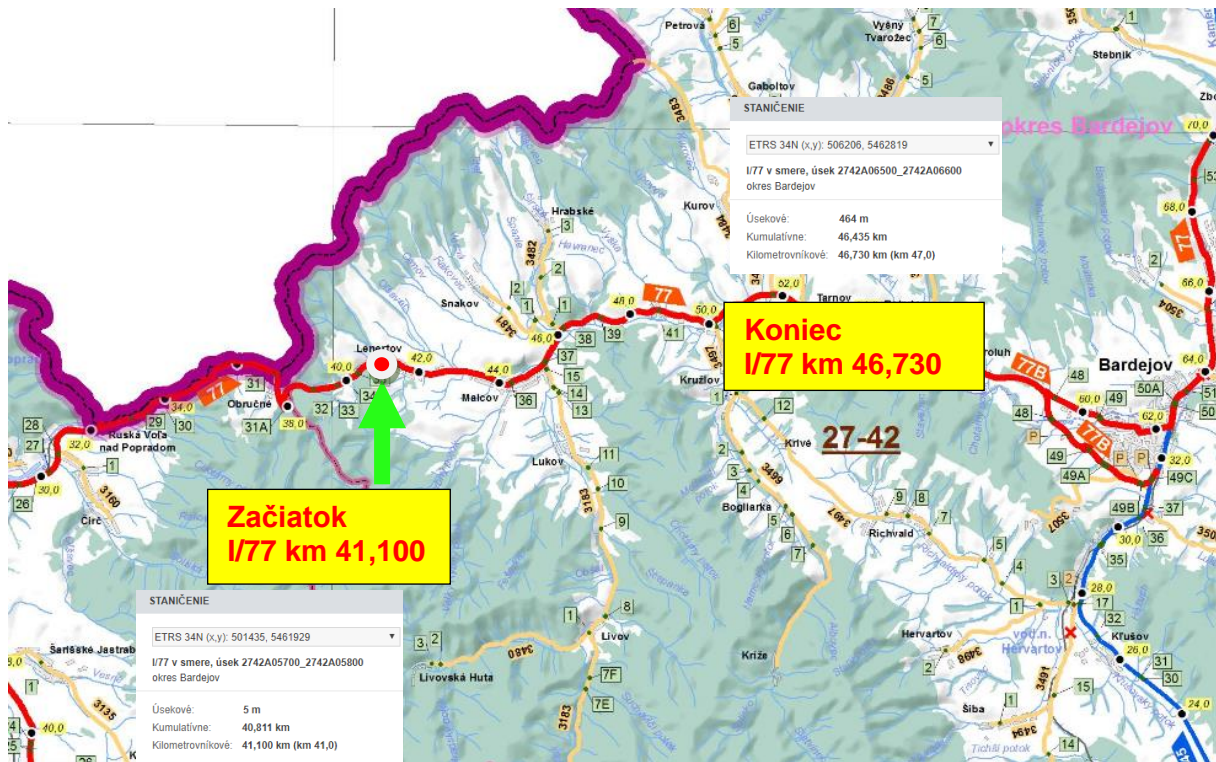
Cesta : I/77
Staničenie (kumulatívne) : 40,811– 46,435 (kilometrovníkové staničenie km 41,100 – 46,730)

Z analýzy dopravnej nehodovosti vyplýva, že v priamej súvislosti s identifikovanými nesprávnymi prvkami infraštruktúry nevznikli doposiaľ závažné dopravné nehody. Identifikované nesprávne prvky infraštruktúry ale predstavujú potencionálne riziko vzniku nehôd, ktorých následky môžu byť katastrofálne a tragické. Potencionálne riziko stretu najzraniteľnejších účastníkov cestnej premávky- chodcov s vozidlami je potrebné znížiť označením priechodov pre chodcov ZDZ s fluoresenčnou plochou, čím sa zvýši pre vodičov informovanosť o nachádzajúcom sa priechode pre chodcov.

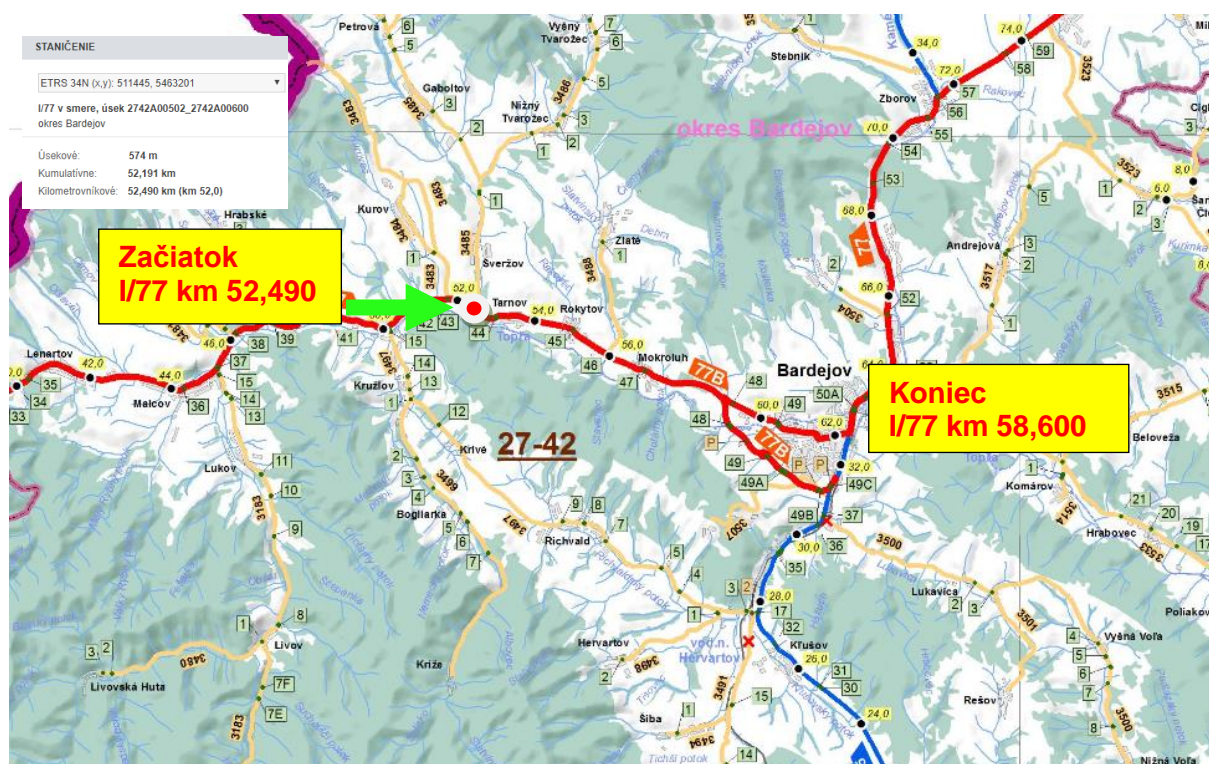
Cesta : I/77
Staničenie (kumulatívne) : 52,191 – 58,307 (kilometrovníkové staničenie km
52,490 – 58,600)

Z analýzy dopravnej nehodovosti vyplýva, že v priamej súvislosti s identifikovanými nesprávnymi prvkami infraštruktúry nevznikli doposiaľ závažné dopravné nehody. Identifikované nesprávne prvky infraštruktúry ale predstavujú potencionálne riziko vzniku nehôd, ktorých následky môžu byť katastrofálne a tragické. Potencionálne riziko stretu najzraniteľnejších účastníkov cestnej premávky- chodcov s vozidlami je potrebné znížiť označením priechodov pre chodcov ZDZ s fluorescenčnou plochou, čím sa zvýši pre vodičov informovanosť o nachádzajúcom sa priechode pre chodcov a nasvietením priechodov pre chodcov sa zvýši schopnosť vodičov rozpoznať chodcov prechádzajúcich cez vozovku pri zníženej viditeľnosti.

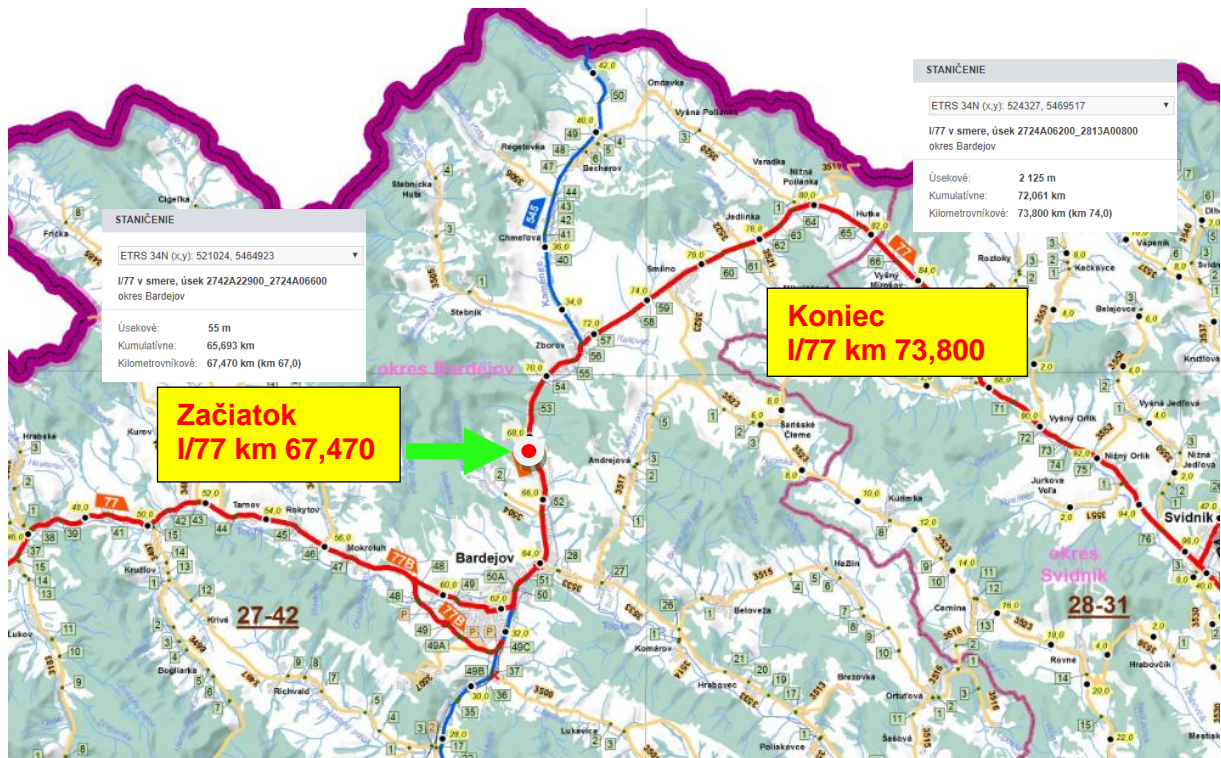
Cesta : I/77
Staničenie (kumulatívne) : 65,693 – 72,061 (kilometrovníkové staničenie km 67,470 – 73,800)

Z analýzy dopravnej nehodovosti vyplýva, že v priamej súvislosti s identifikovanými nesprávnymi prvkami infraštruktúry nevznikli doposiaľ závažné dopravné nehody. Identifikované nesprávne prvky infraštruktúry ale predstavujú potencionálne riziko vzniku nehôd, ktorých následky môžu byť katastrofálne a tragické. Potencionálne riziko stretu najzraniteľnejších účastníkov cestnej premávky- chodcov s vozidlami je potrebné znížiť označením priechodov pre chodcov ZDZ s fluorescenčnou plochou, čím sa zvýši pre vodičov informovanosť o nachádzajúcom sa priechode pre chodcov a nasvietením priechodov pre chodcov sa zvýši schopnosť vodičov rozpoznať chodcov prechádzajúcich cez vozovku pri zníženej viditeľnosti.

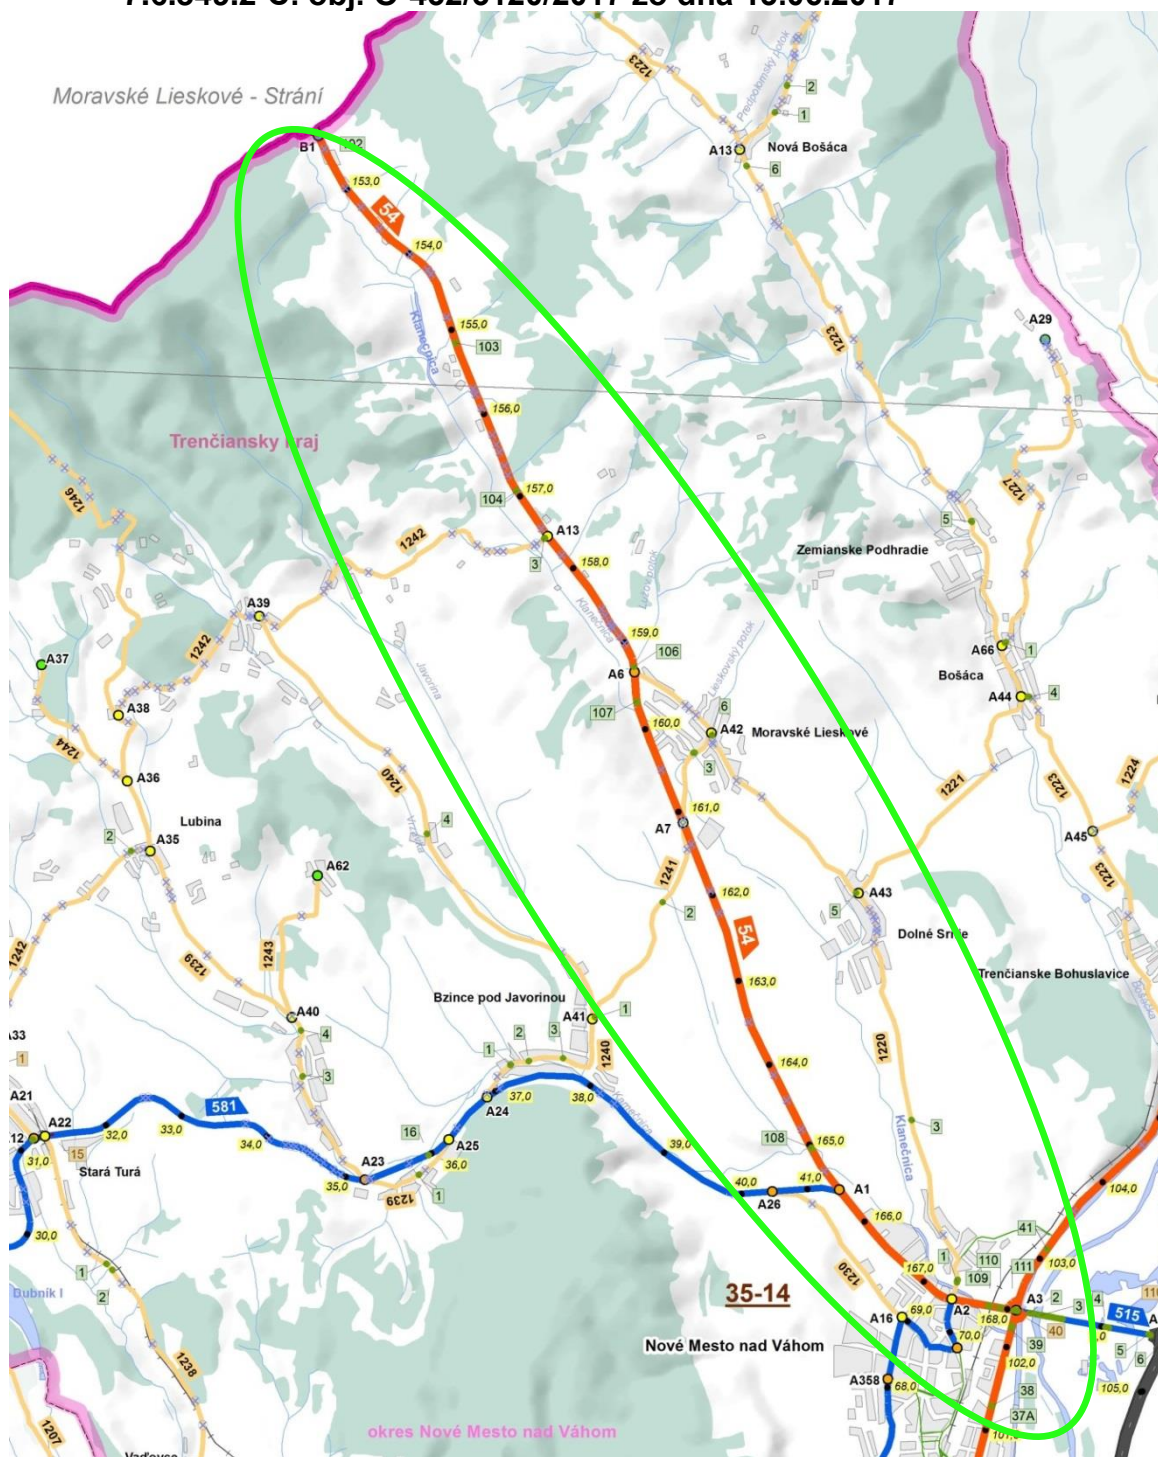
Z analýzy dopravnej nehodovosti v priamej súvislosti s identifikovanými nesprávnymi prvkami infraštruktúry vyplýva potreba homogenizovať trasu cesty I. triedy na kategóriu C9,5. Pri rekonštrukcii cesty je potrebné zredukovať stromoradie popri komunikácii, ktoré tvorí pevné prekážky, resp. je potrebné všetky pevné prekážky ochrániť prislúchajúcim zádržným systémom. Mostné objekty a priepusty je taktiež potrebné vybaviť potrebnými zvodidlami. Je vhodné uvažovať s možnosťou inštalovať zvodidlá s úrovňou zadržania až H2.

Vybavenosť komunikácie –nedostatkom hodnoteného úseku je obojstranné stromoradie vyskytujúce sa v úseku v bezprostrednej vzdialenosti od vozovky a nie je zabezpečené žiadnym záchytným systémom, t. j. najzávažnejšie nedostatky sú v chýbajúcich a nedostatočne umiestnených záchytných zariadeniach, okrem toho aj v dopravnom značení, najmä v označení križovatiek (značky upravujúce prednosť v jazde) a v označení priechodu pre chodcov. Chýbajúce záchytné zariadenia, resp. nedostatočné záchytné zariadenia na mostoch predstavujú potencionálne vysoké riziko zvyšovania závažnosti následkov prípadných dopravných nehôd. Rizikom je náraz do pevných prekážok, ktorý hrozí a má fatálne následky v záverečnej fáze nehodového deja.

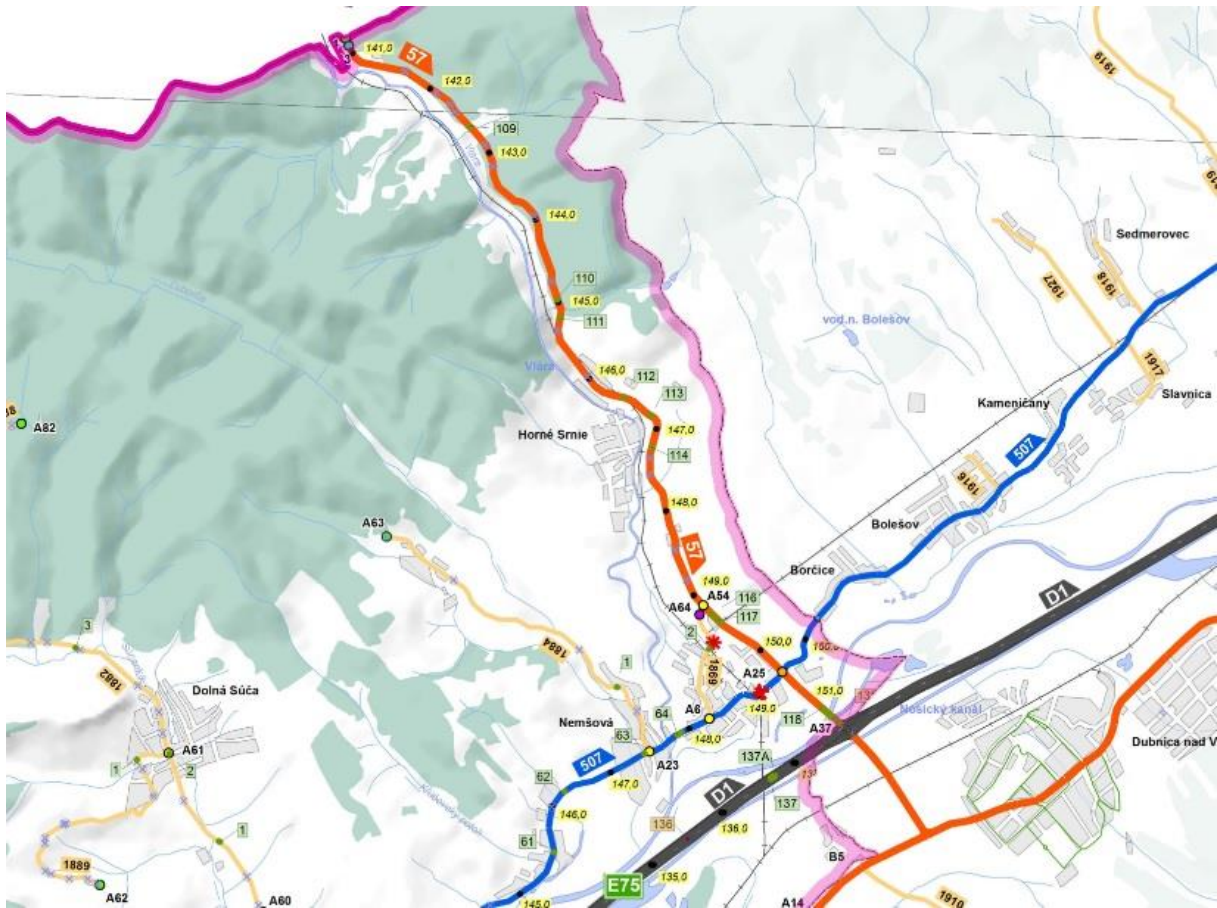
Z analýzy dopravnej nehodovosti za sledované obdobie v priamej súvislosti s identifikovanými nesprávnymi prvkami infraštruktúry vyplýva potreba zníženia rýchlosti v križovatkových uzloch, osvetlenie týchto križovatkových uzlov, rekonštruovať povrchovú vrstvu v časti úseku, zredukovať stromoradie popri komunikácií, resp. všetky pevné prekážky ochrániť príslušným zádržným systémom. Taktiež je nevyhnutné doplniť chýbajúce smerové stĺpiky, odrazky na zvodilá a smerové stĺpiky.
