Správa o nápravných opatreniach z predchádzajúceho roka

Projekt „Riadenie bezpečnosti, návrh opatrení a analýza financovateľnosti“

01/2018

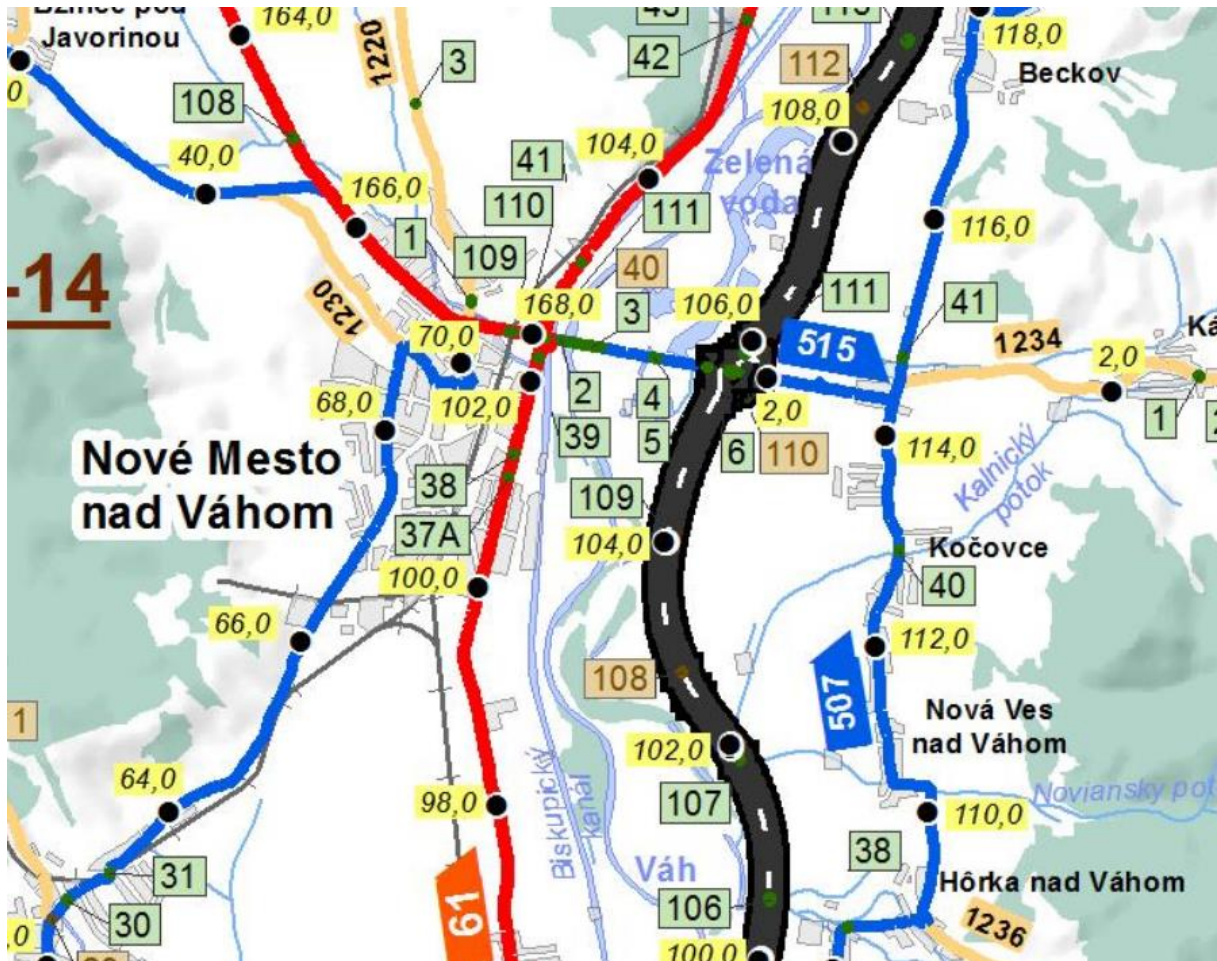
Z analýzy dopravnej nehodovosti v priamej súvislosti s identifikovanými nesprávnymi prvkami infraštruktúry vyplýva potreba homogenizovať trasu cesty I. triedy na kategóriu C9,5. Pri rekonštrukcii cesty je potrebné zredukovať stromoradie popri komunikácii, ktoré tvorí pevné prekážky, resp. je potrebné všetky pevné prekážky ochrániť prislúchajúcim zádržným systémom. Mostné objekty a priepusty je taktiež potrebné vybaviť potrebnými zvodidlami. Je vhodné uvažovať s možnosťou inštalovať zvodidlá s úrovňou zadržania až H2. Do uskutočnenia rekonštrukcie väčšieho rozsahu je potrebné riadne vyznačiť danie prednosti v jazde účastníkov smerujúcich z vedľajších komunikácií. Taktiež je dôležité riešiť segregáciu cyklistickej a pešej dopravy.

Do budúcnosti je potrebné v danom úseku riešiť segregáciu pešej a cyklickej dopravy

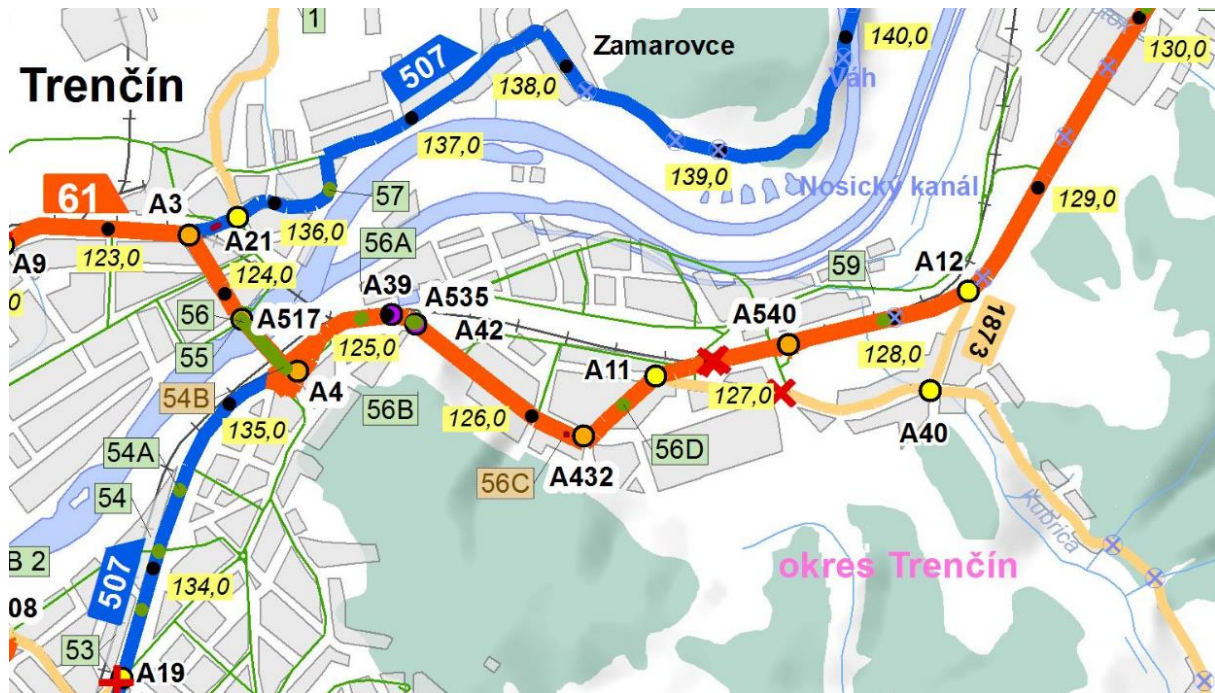
Z analýzy dopravnej nehodovosti vyplýva že v danom úseku jednotlivé prvky komunikácie, jej stavebný stav, dopravné zariadenie, zádržné zariadenia mali priamy vplyv na vznik a následky jednotlivých dopravných nehôd. Príčina dopravných nehôd v sledovanom území bol nesprávny spôsob jazdy účastníkov dopravnej nehody (rýchlosť, nedanie prednosti, prejedenie do protismerného jazdného pruhu), porušenie povinností jednotlivými účastníkmi. V nezastavanom území rozhľadové pomery neumožňujú spozorovať prekážku - neosvetleného chodca skôr, vodič nemá technickú možnosť zabrániť dopravnej nehode napriek tomu, že sa pohybuje povolenou rýchlosťou. Nakoľko ide o intravilán, je potrebné osvetliť úseky s predpokladaným koridorom pohybu chodcov.

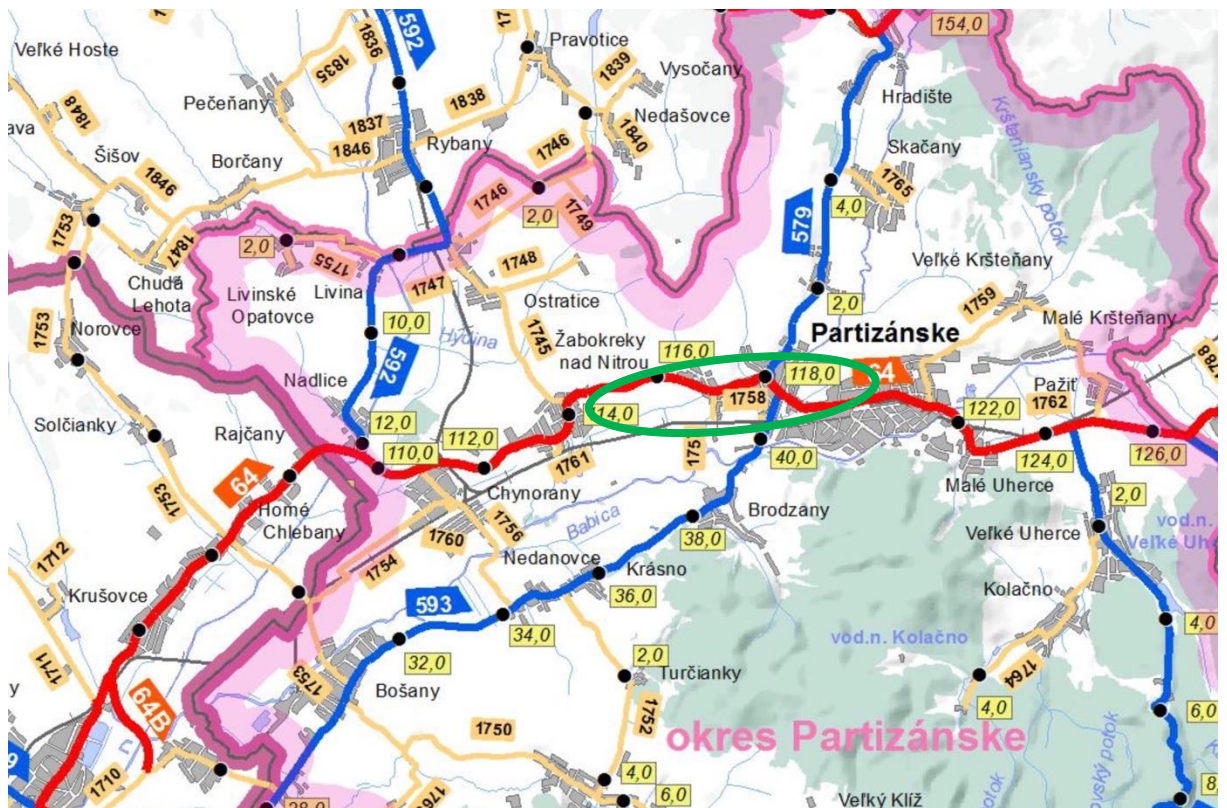
Z analýzy dopravnej nehodovosti vyplýva, že v danom úseku v priamej súvislosti s identifikovanými nesprávnymi prvkami, bola príčina dopravných nehôd prevažne nesprávny spôsob jazdy účastníkov dopravnej nehody (rýchlosť, nedanie prednosti, prejedenie do protismerného jazdného pruhu a nedodržanie bezpečnej vzdialenosti). Potencionálnymi rizikovými miestami v obci sú výjazdy z miestnych komunikácií na cestu I/64, Tak isto niektoré neosvetlené priechody pre chodcov vytvárajú potencionálne nebezpečenstvo v noci a za zhoršených poveternostných podmienok. Je potrebné zredukovať stromoradie popri komunikácii v extraviláne, ktoré tvorí pevné prekážky, resp. je potrebné všetky pevné prekážky ochrániť prislúchajúcim zádržným systémom. Mostné objekty a priepusty je taktiež potrebné vybaviť potrebnými zvodidlami.

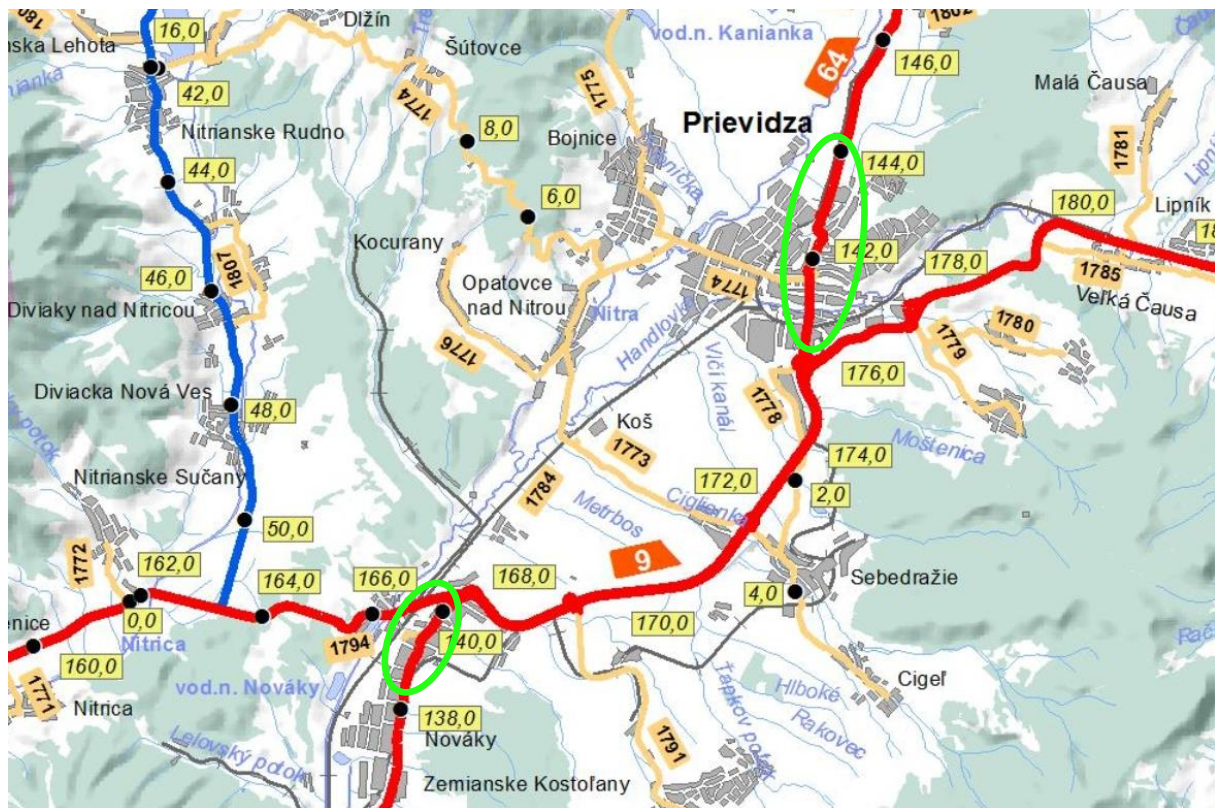
Z analýzy dopravnej nehodovosti vyplýva, že v danom úseku v priamej súvislosti s identifikovanými nesprávnymi prvkami, bola príčina dopravných nehôd prevažne je bol nesprávny spôsob jazdy účastníkov dopravnej nehody (rýchlosť, nedanie prednosti, prejedenie do protismerného jazdného pruhu). Potencionálnymi rizikovými miestami v obci sú výjazdy z miestnych komunikácií na cestu I/64, zväčšený rozmer značiek v stredových deliacich ostrovčekoch so zhoršenými výhľadovými pomermi. Tak isto niektoré osvetlené priechody pre chodcov vytvárajú potencionálne nebezpečenstvo v noci a za zhoršených poveternostných podmienok.

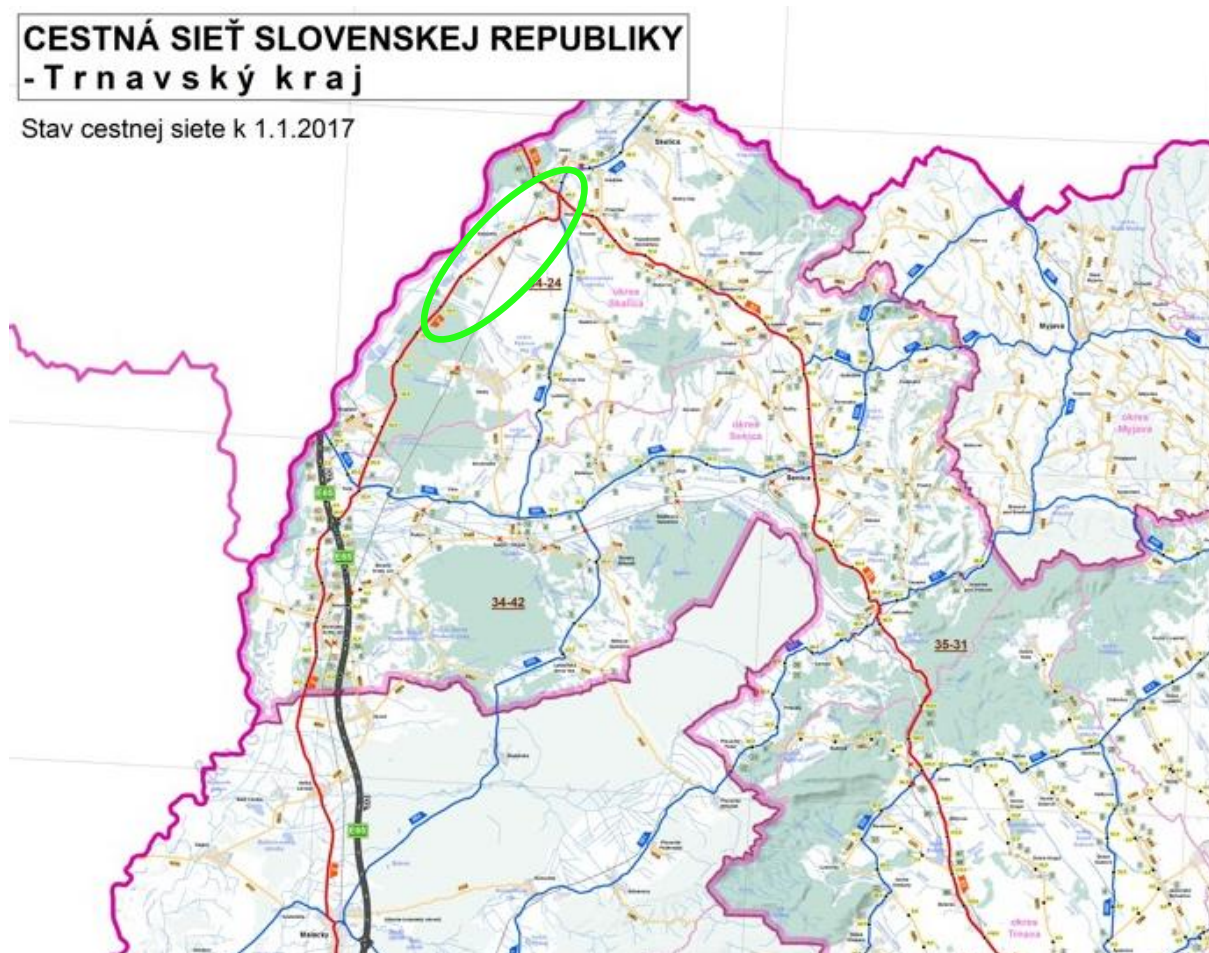
Z analýzy dopravnej nehodovosti vyplýva, že v priamej súvislosti so stavom cestnej komunikácie, resp. jej vybavením je potrebné uviesť, že pre zníženie potenciálneho nebezpečenstva je potrebné sprehľadniť celý úsek výrubom zelene, zredukovať stromoradie popri komunikácii, ktoré tvorí pevné prekážky, resp. je potrebné všetky stromy, ktoré zostanú zachované a tvoria pevné prekážky ochrániť prislúchajúcim zádržným systémom.

Vybavenosť komunikácie– najväčším nedostatkom hodnoteného úseku je obojstranné stromoradie, temer v celej časti extravilánového úseku cesty, pričom kmene vzrástlych stromov tak tvoria pevnú prekážku, ktorá je v bezprostrednej vzdialenosti od vozovky, čím predstavujú potenciálne vysoké nebezpečenstvo, nakoľko v celom úseku cesty nie je žiadna pevná prekážka zabezpečená záchytným systémom, t. j. najzávažnejšie nedostatky sú v chýbajúcich a nedostatočne umiestnených záchytných zariadeniach. Nehody s nárazom do stromu majú často fatálne následky.

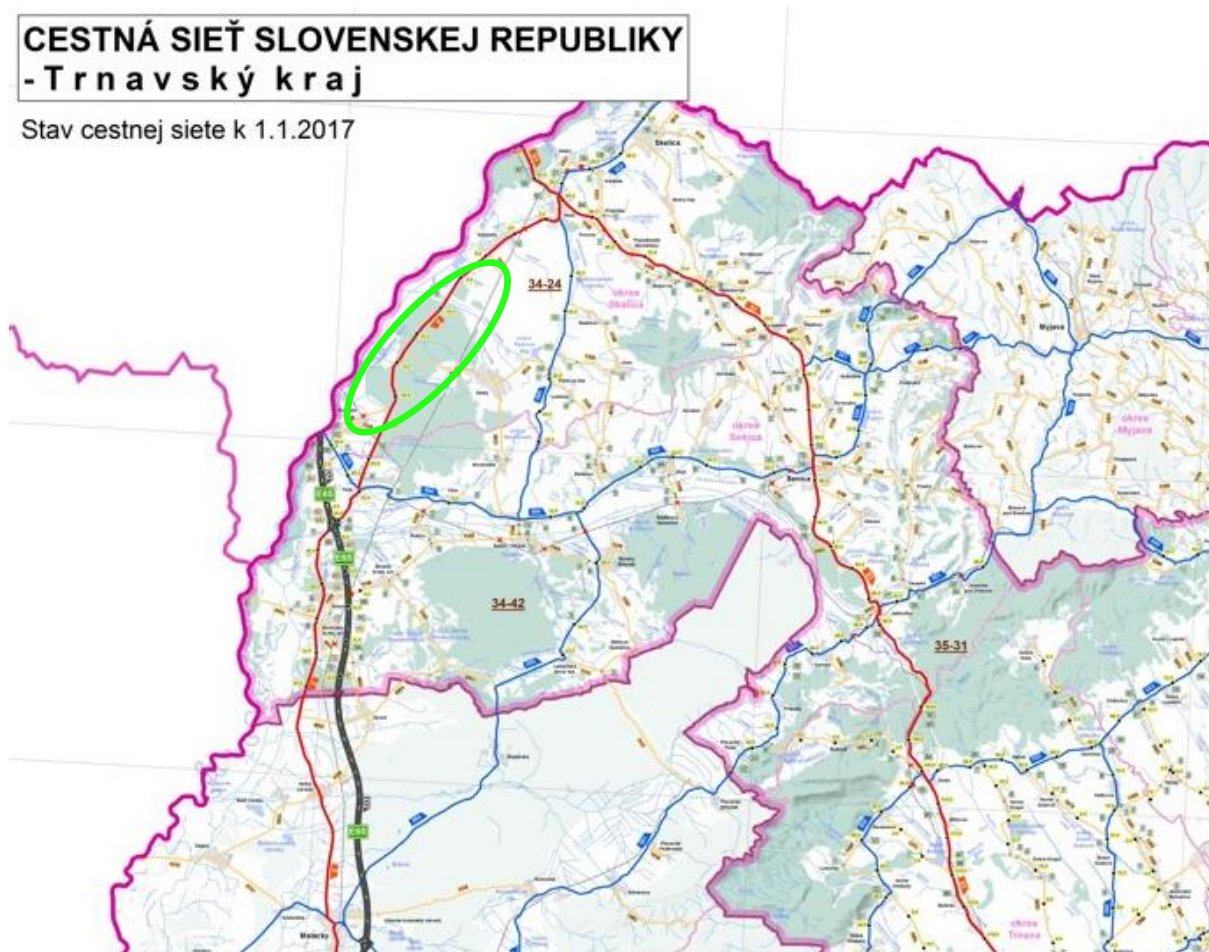
Z analýzy dopravnej nehodovosti vyplýva, že v priamej súvislosti so stavom cestnej komunikácie, resp. jej vybavením je potrebné uviesť, že pre zníženie potenciálneho nebezpečenstva je potrebné sprehľadniť celý úsek výrubom zelene, zredukovať stromoradie popri komunikácii, ktoré tvorí pevné prekážky, resp. je potrebné všetky stromy, ktoré zostanú zachované a tvoria pevné prekážky ochrániť prislúchajúcim zádržným systémom.

Vybavenosť komunikácie – najväčším nedostatkom hodnoteného úseku je obojstranné stromoradie, temer v celej časti úseku cesty, pričom kmene vzrástlych stromov tak tvoria pevnú prekážku, ktorá je v bezprostrednej vzdialenosti od vozovky, čím predstavujú potenciálne vysoké nebezpečenstvo, nakoľko v celom úseku cesty nie je temer žiadna pevná prekážka zabezpečená záchytným systémom, t. j. najzávažnejšie nedostatky sú v chýbajúcich a nedostatočne umiestnených záchytných zariadeniach. Nehody s nárazom do stromu majú často fatálne následky.

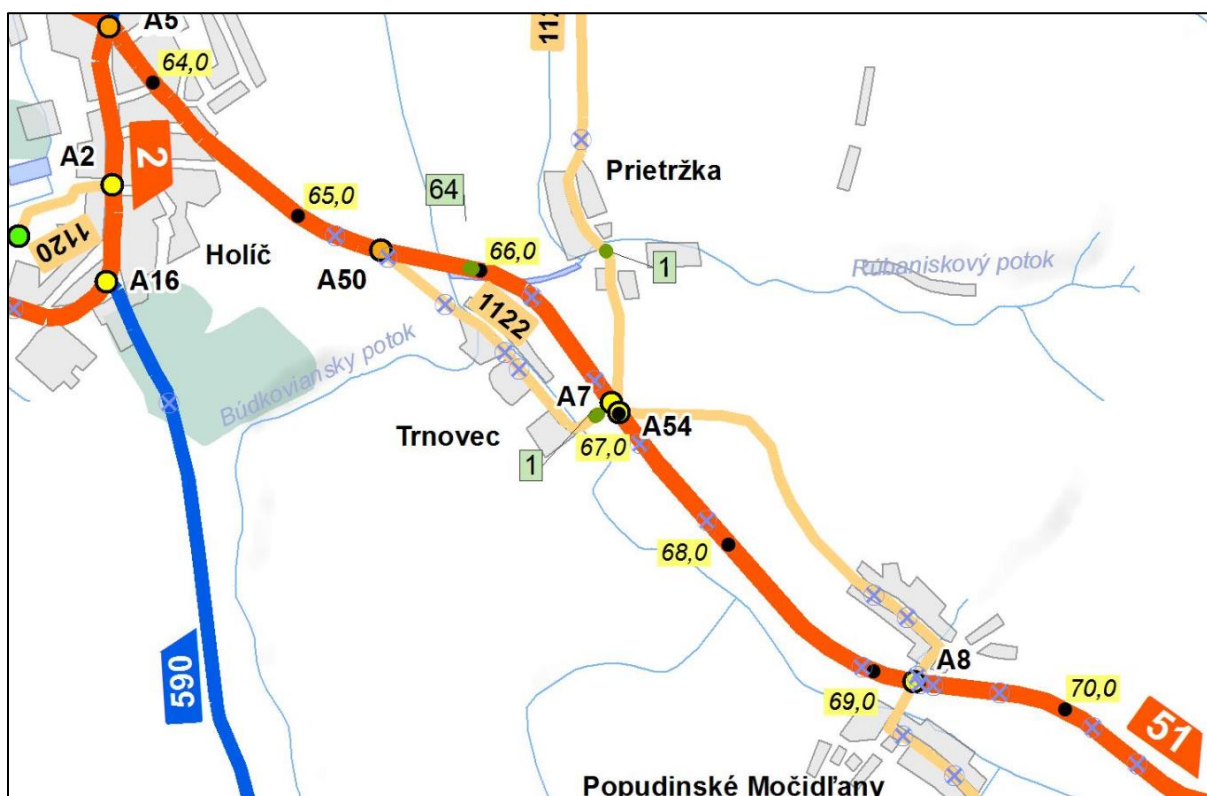
Z analýzy dopravnej nehodovosti vyplýva, že v priamej súvislosti so stavom cestnej komunikácie, resp. jej vybavením je potrebné uviesť, že pre zníženie potenciálneho nebezpečenstva je potrebné sprehľadniť celý úsek výrubom zelene, zredukovať stromoradie popri komunikácii, ktoré tvorí pevné prekážky, resp. je potrebné všetky stromy, ktoré zostanú zachované a tvoria pevné prekážky ochrániť prislúchajúcim zádržným systémom.

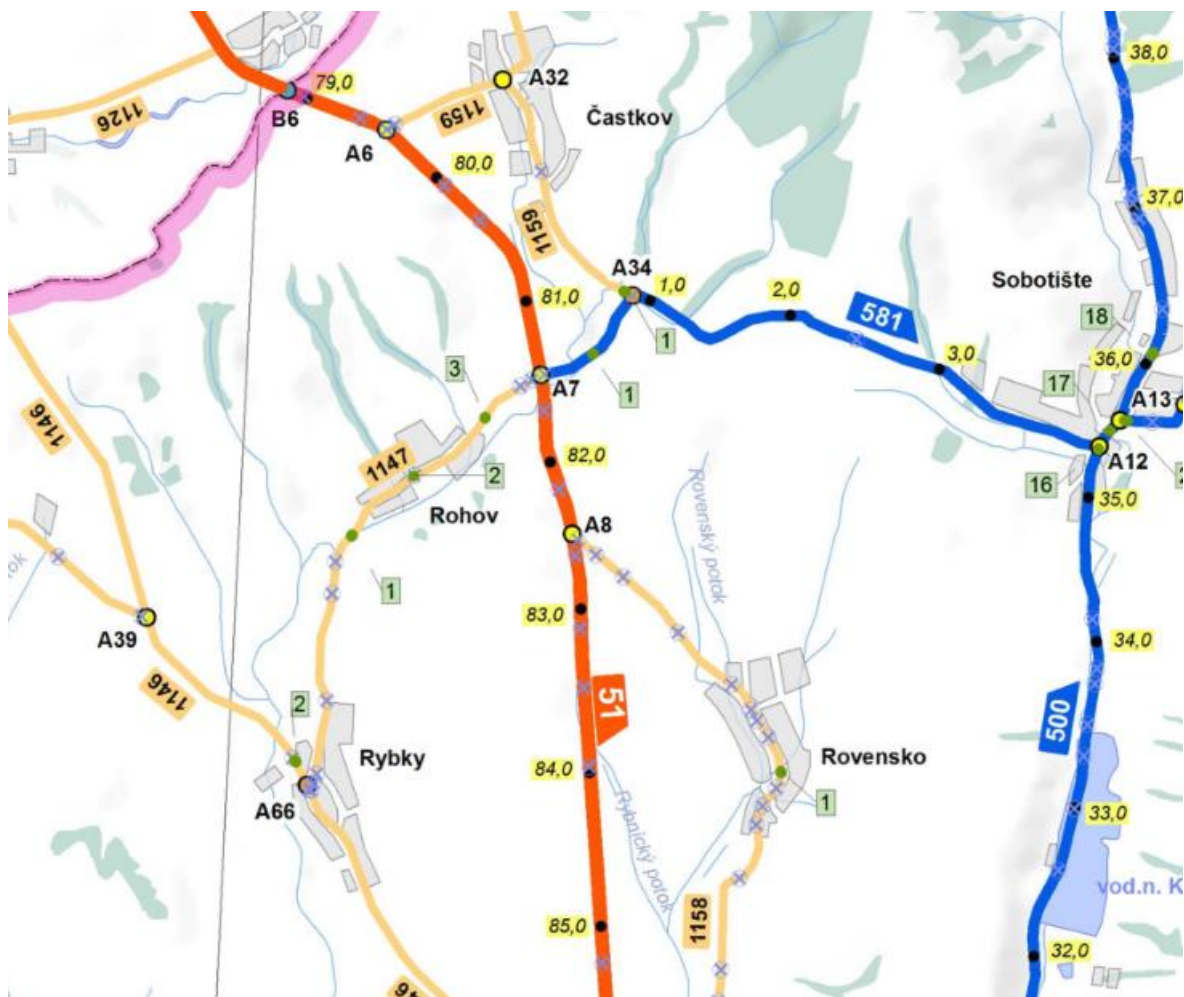
Z analýzy dopravnej nehodovosti vyplýva, že v priamej súvislosti so stavom cestnej komunikácie, resp. jej vybavením je potrebné uviesť, že pre zníženie potenciálneho nebezpečenstva je potrebné sprehľadniť celý úsek výrubom zelene, zredukovať stromoradie popri komunikácii, ktoré tvorí pevné prekážky, resp. je potrebné všetky stromy, ktoré zostanú zachované a tvoria pevné prekážky ochrániť prislúchajúcim zádržným systémom.

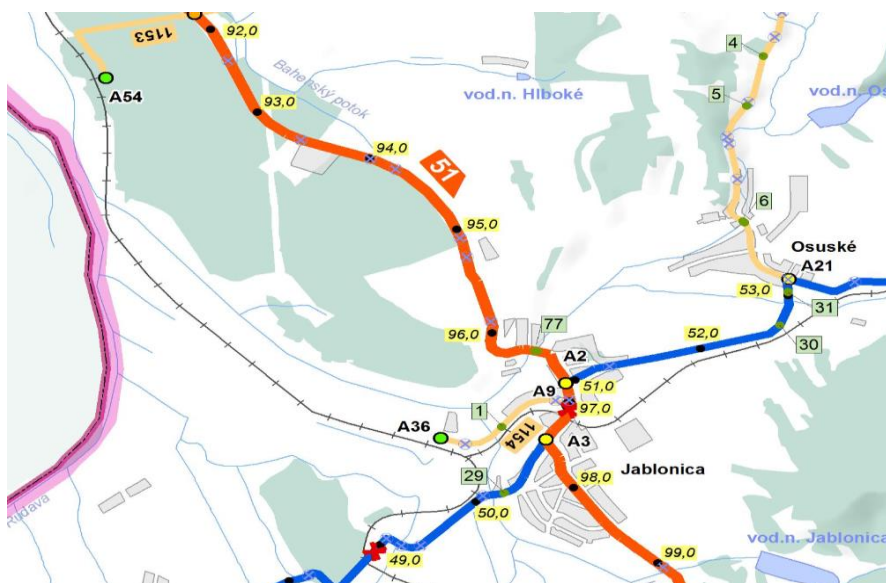
Z analýzy dopravnej nehodovosti vyplýva, že v priamej súvislosti so stavom cestnej komunikácie, resp. jej vybavením je potrebné uviesť, že pre zníženie potenciálneho nebezpečenstva je potrebné sprehľadniť celý úsek výrubom zelene, zredukovať stromoradie popri komunikácii, ktoré tvorí pevné prekážky, resp. je potrebné všetky stromy, ktoré zostanú zachované a tvoria pevné prekážky ochrániť prislúchajúcim zádržným systémom.
