# **Rozborová úloha**

## **Vyhodnotenie meraní únosnosti vozoviek, výber vhodných úsekov a odvodenie funkcií degradácie**

**Názov úlohy:** *Vyhodnotenie meraní únosnosti vozoviek, výber vhodných úsekov a odvodenie funkcií degradácie*

**Zhotoviteľ:** *VUIS-CESTY spol. s r. o  
Lamačská cesta 8  
811 04 Bratislava*

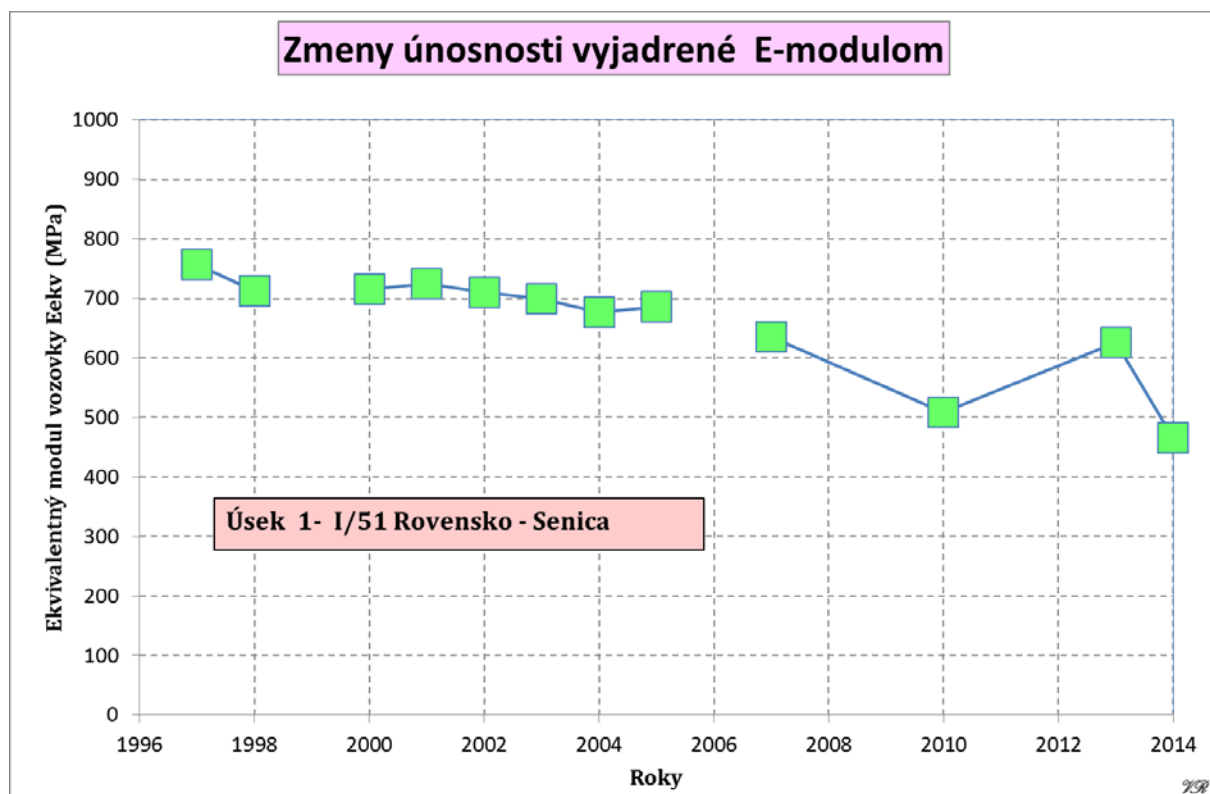
Obrázok 4.3

Na obrázku 4.2 sú vykreslené zmeny únosnosti vyjadrené ekvivalentným modulom pružnosti. Z obrázku je zrejmé, že merania v rokoch 1999 a 2006 sú nereálne a z toho dôvodu sme ich pre stanovenie degradačných funkcií neuvažovali. Zmeny únosnosti po vyradení meraní sú zobrazené na obrázku 4.3.

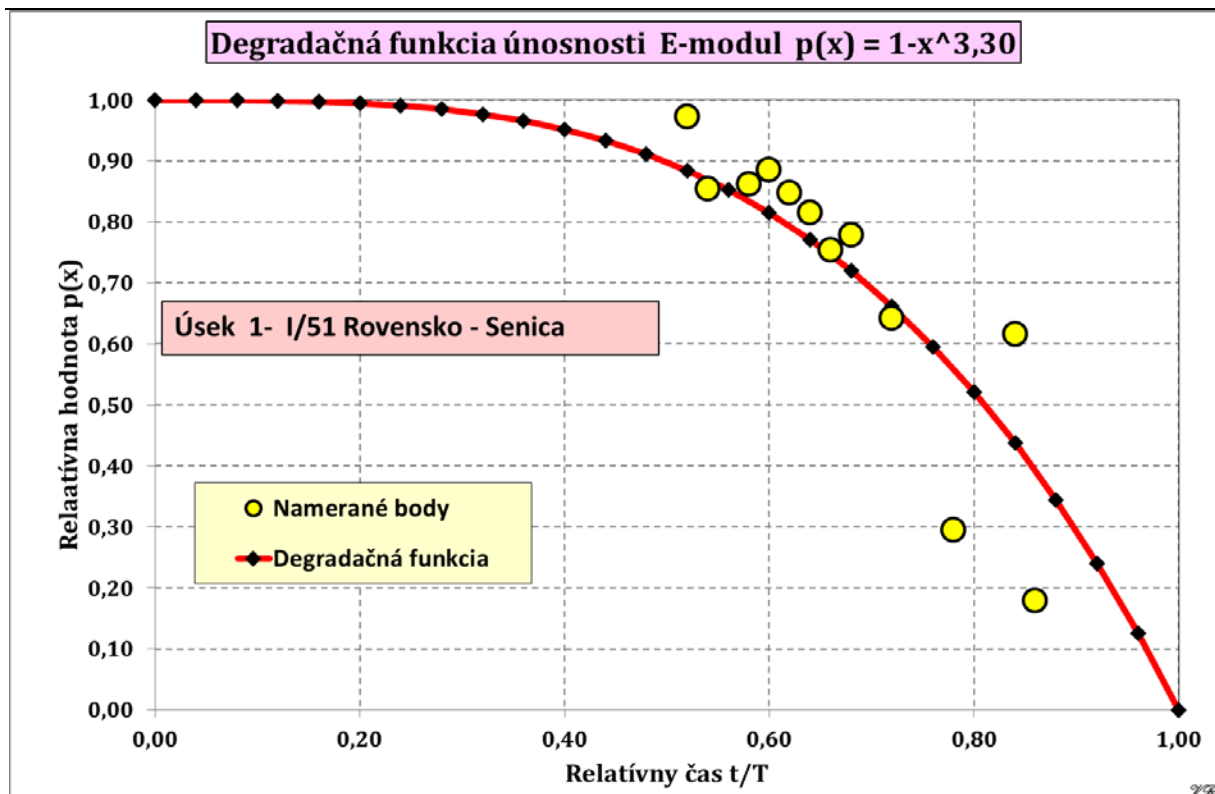
Obrázok 4.4

Degradačná funkcia únosnosti zisťovaná prostredníctvom ekvivalentného modulu pružnosti je zobrazená na obrázku 4.4.

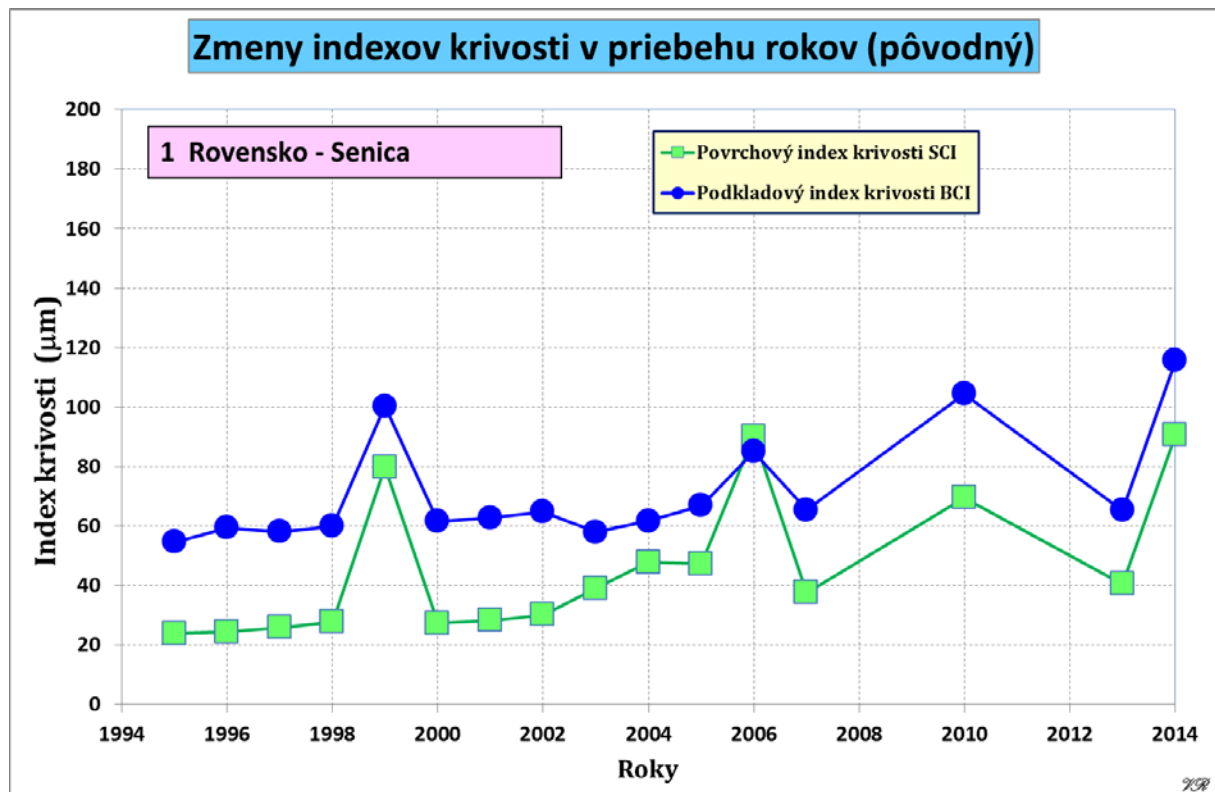
Obrázok 4.5

Zmeny indexov krivosti počas meraného obdobia sú zobrazené na obrázku 4.5. Aj v tomto prípade je potrebné vyradiť merania niektorých rokov. Výsledky vstupujúce do hodnotenia degradácie indexov krivosti sú zobrazené na obrázku 4.6.

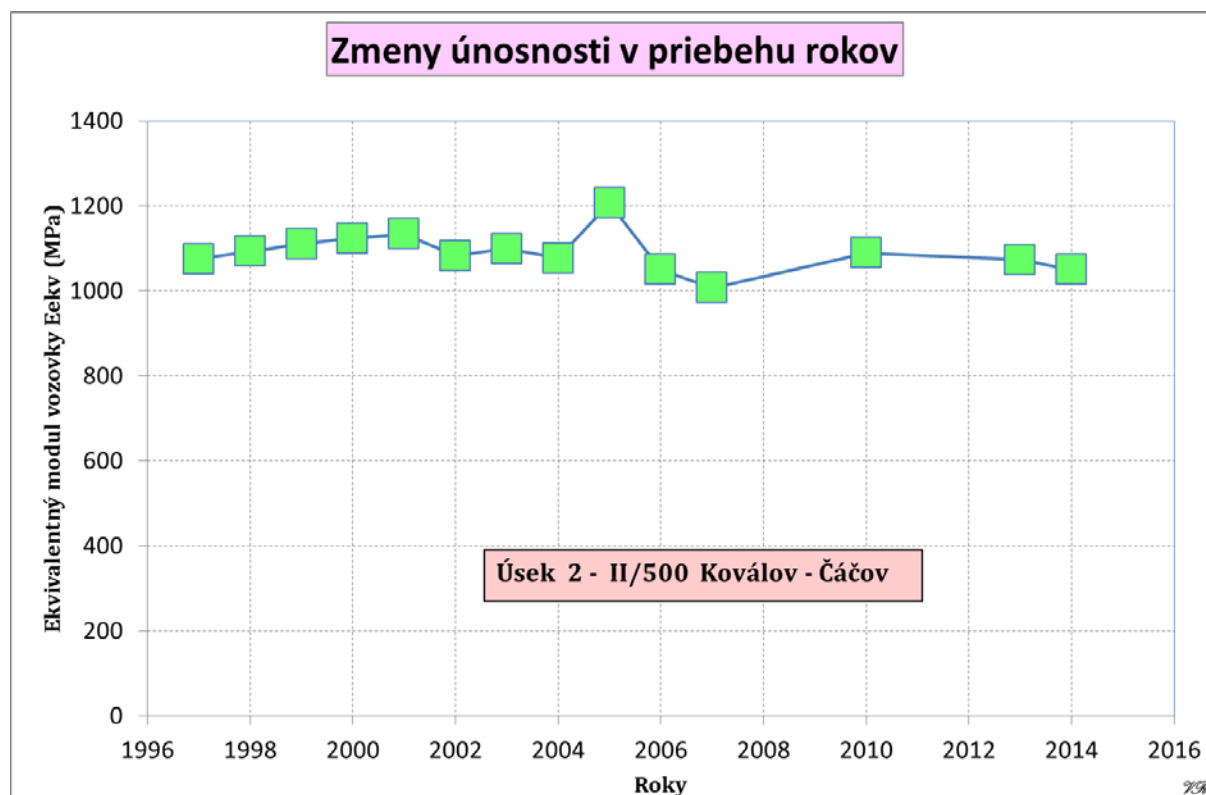
Obrázok 5.2

Na obrázku 5.2 sú vykreslené zmeny únosnosti vyjadrené ekvivalentným modulom pružnosti.

Z obrázku 5.2 je zrejmé, že hodnoty ekvivalentného modulu z meraní v rokoch 1997 až 2014 sa výrazne nemenili. Únosnosť nevyjadrovala klesajúcu tendenciu

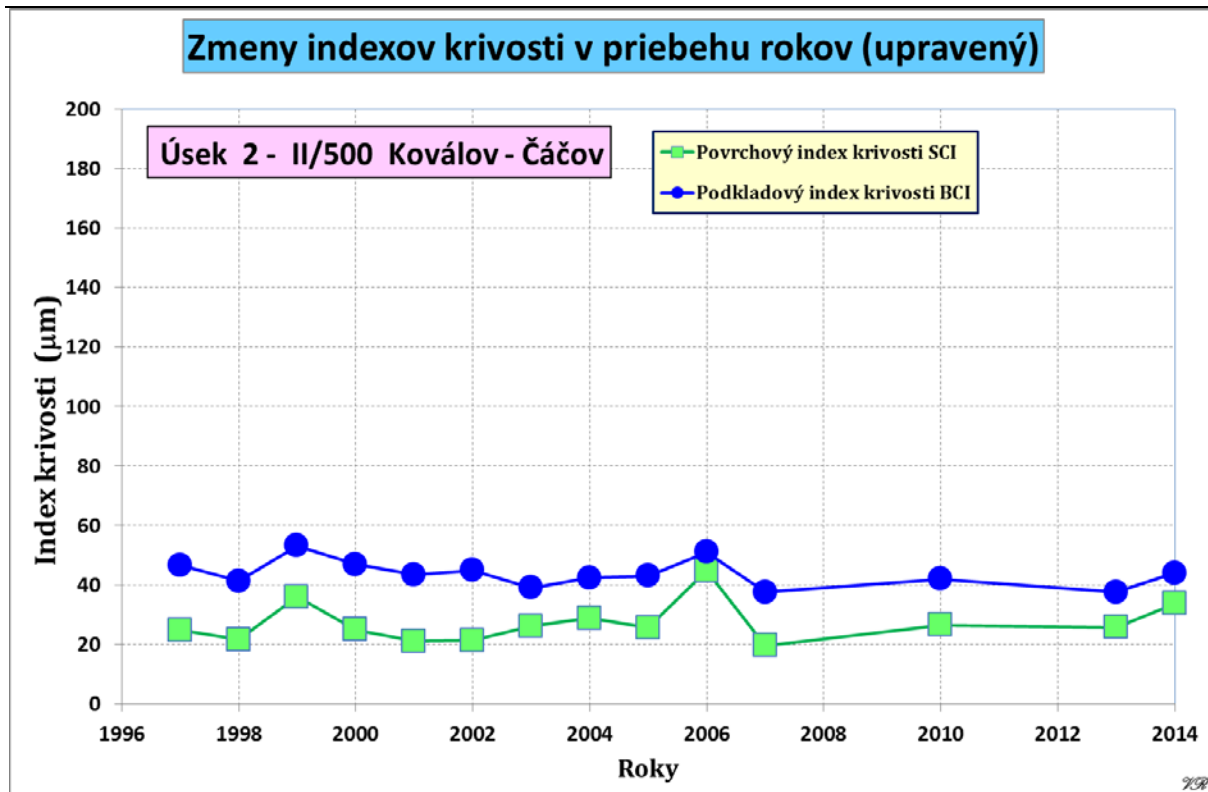
Obrázok 5.4

Zmeny indexov krivosti počas meraného obdobia sú zobrazené na obrázku 5.4. Zmeny indexov SCI a BCI nevykazujú žiadnu výraznú zmenu.

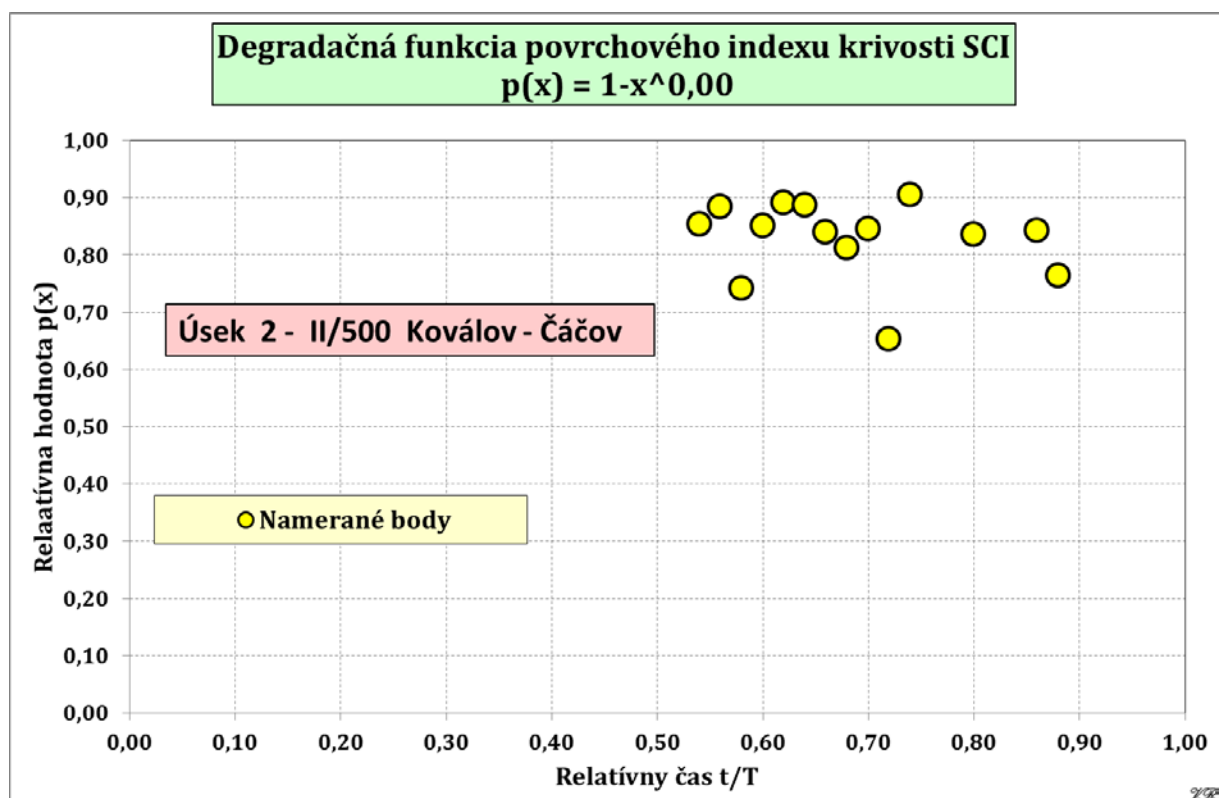
Obrázok 5.5

Degradácia povrchového indexu krivosti SCI sa nedala odvodiť. Jednotlivé body pre odvodenie sú zobrazené na obrázku 5.5.

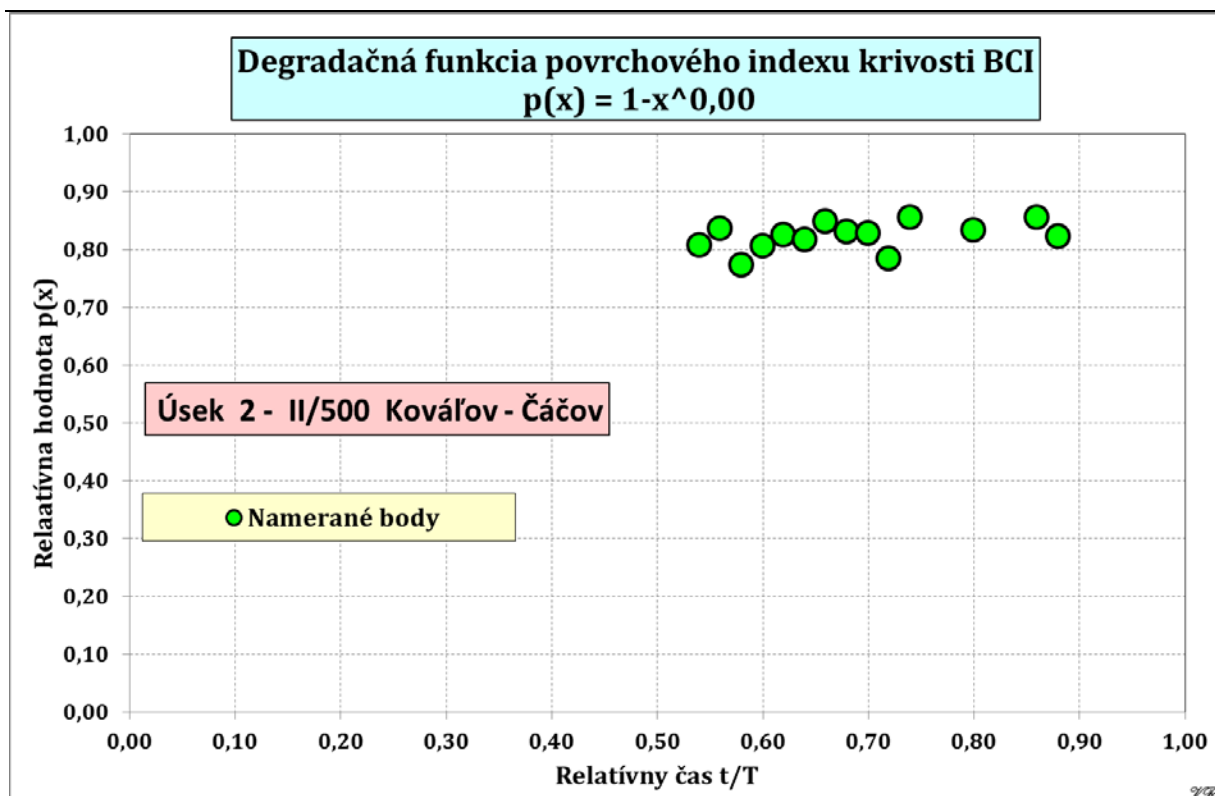
Obrázok 5.6

Degradácia povrchového indexu krivosti BCI sa nedala odvodiť. Jednotlivé body pre odvodenie sú zobrazené na obrázku 5.6.

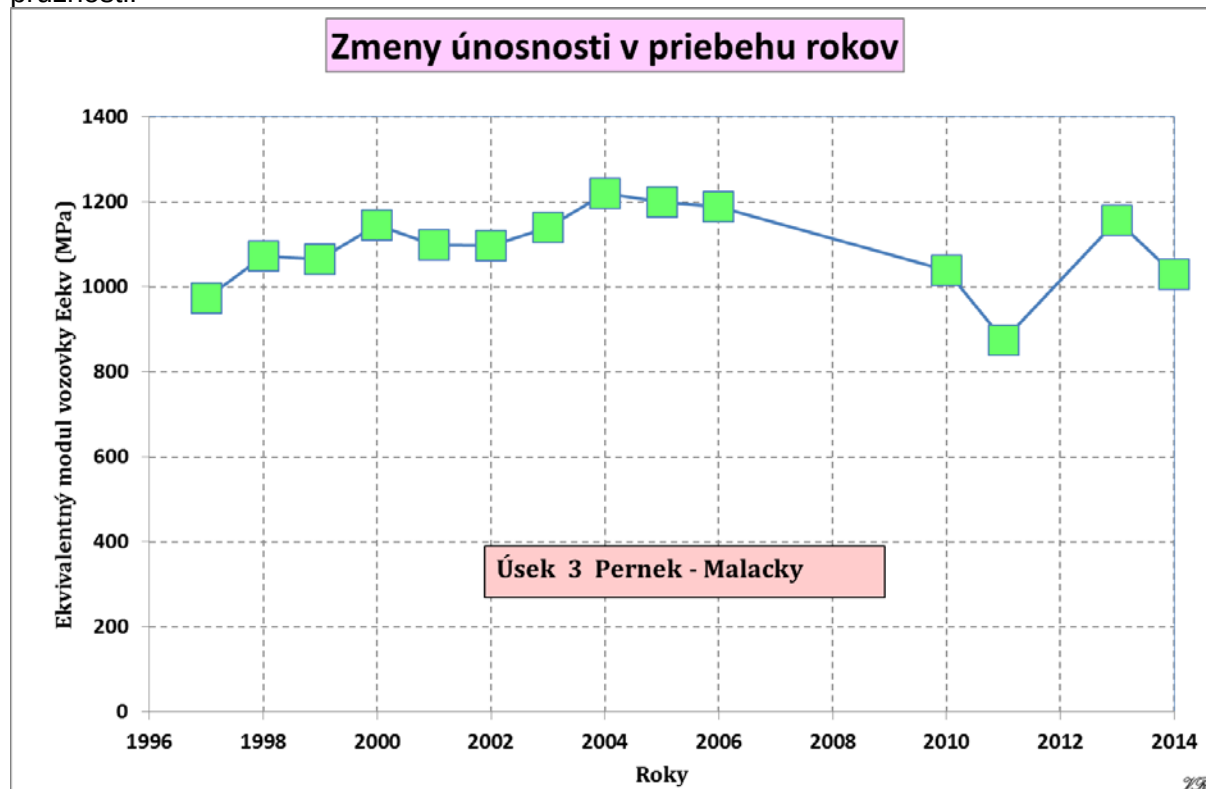
Obrázok 6.2

Na obrázku 6.2 sú vykreslené zmeny únosnosti vyjadrené ekvivalentným modulom pružnosti.

Z obrázku 6.2 je zrejmé, že hodnoty ekvivalentného modulu z meraní v rokoch 1997 až 2010 sa výrazne nemenili. V roku 2011 a v roku 2013 sú extrémne pre ktoré nemáme informácie o stavebných zásahoch.

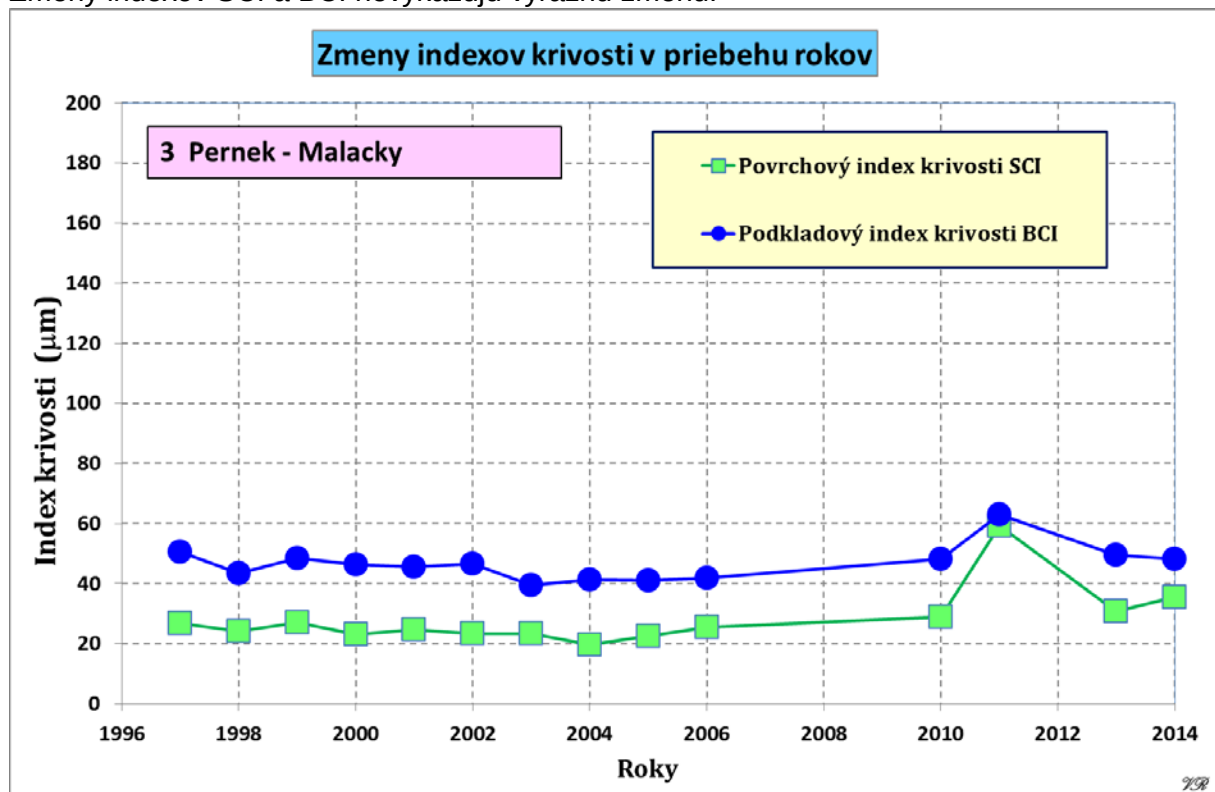
Obrázok 6.4

Zmeny indexov krivosti počas meraného obdobia sú zobrazené na obrázku 6.4. Zmeny indexov SCI a BCI nevykazujú výraznú zmenu.

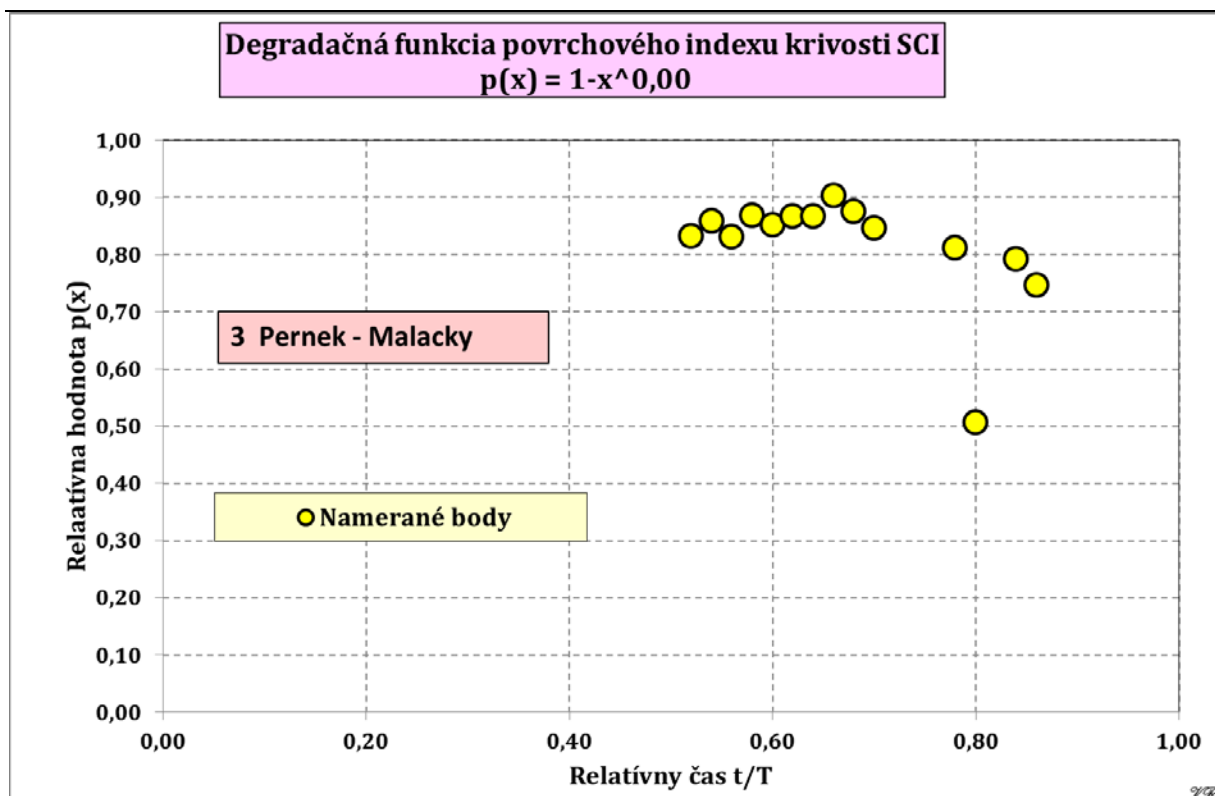
Obrázok 6.5

Degradácia povrchového indexu krivosti SCI sa nedala odvodiť. Jednotlivé body pre odvodenie sú zobrazené na obrázku 6.5.

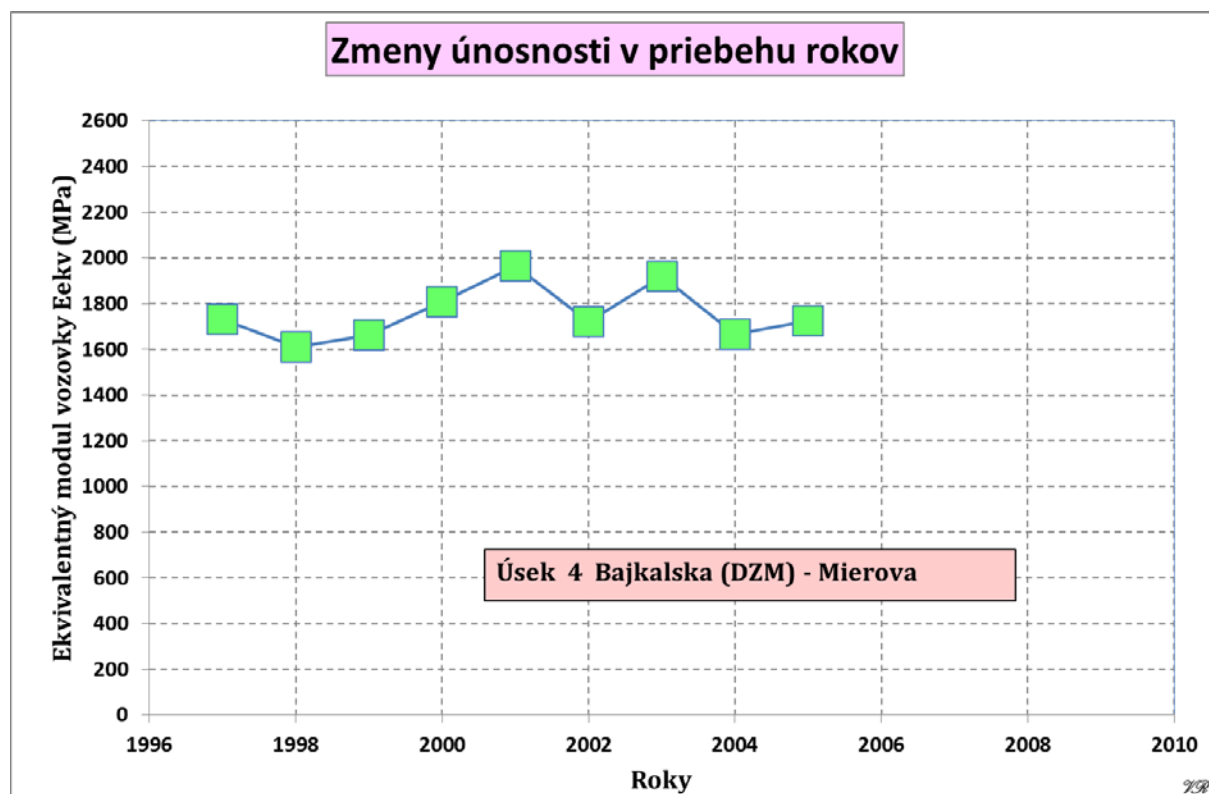
Obrázok 7.2

Na obrázku 7.2 sú vykreslené zmeny únosnosti vyjadrené ekvivalentným modulom pružnosti. K dispozícii boli len merania z 9 rokov. Posledný rok merania bol 2005.

Z obrázku 7.2 je zrejmé, že hodnoty ekvivalentného modulu z meraní v rokoch 1997 až 2005 sa výrazne nemenili.

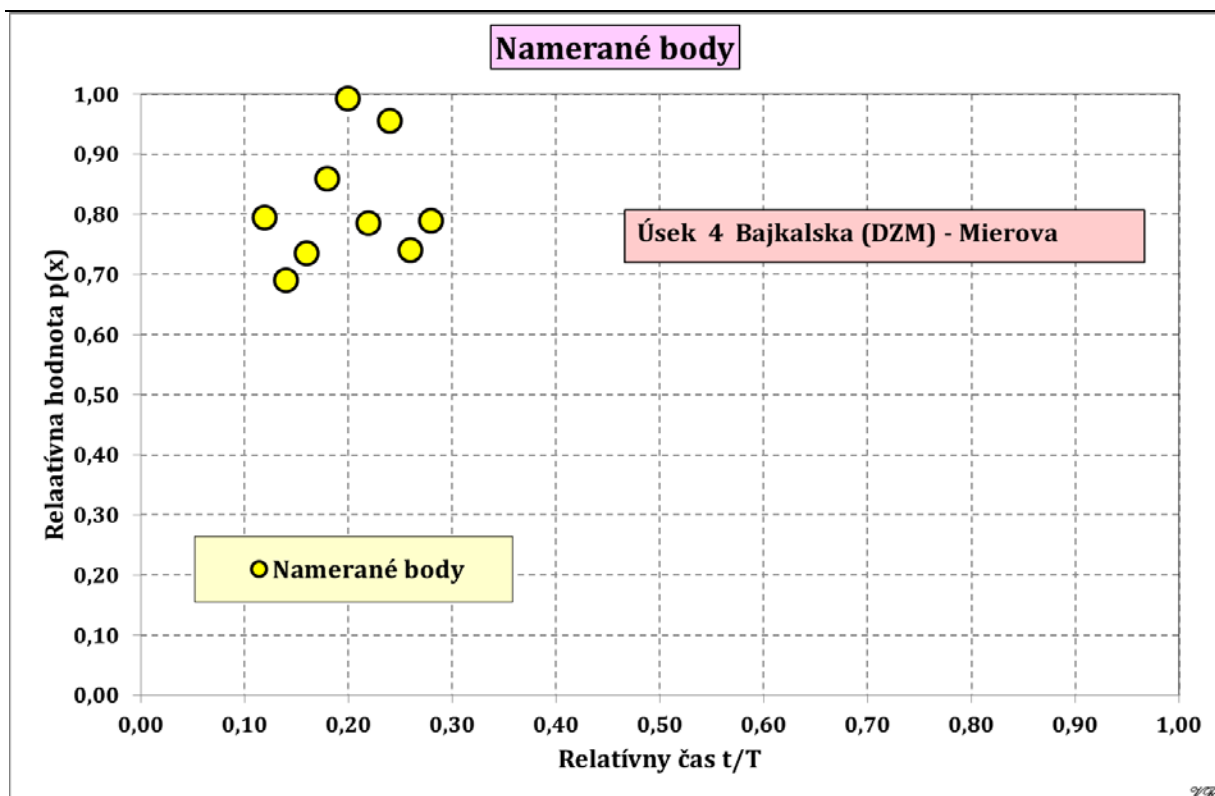
Obrázok 7.3

Degradačná funkcia únosnosti zisťovaná prostredníctvom ekvivalentného modulu pružnosti sa nedala odvodiť a zobraziť. Body sú zobrazené na obrázku 7.3.

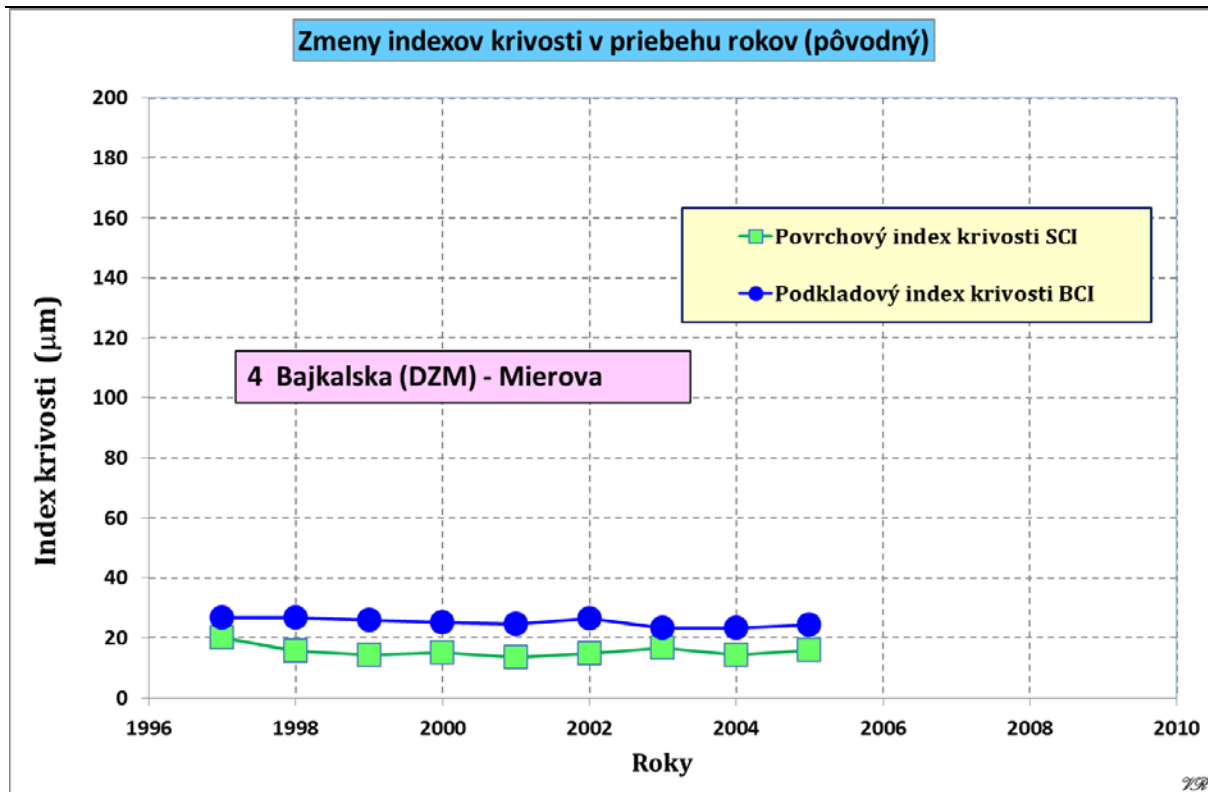
Obrázok 7.4

Zmeny indexov krivosti počas meraného obdobia sú zobrazené na obrázku 7.4. Zmeny indexov SCI a BCI nevykazujú žiadnu výraznú zmenu.

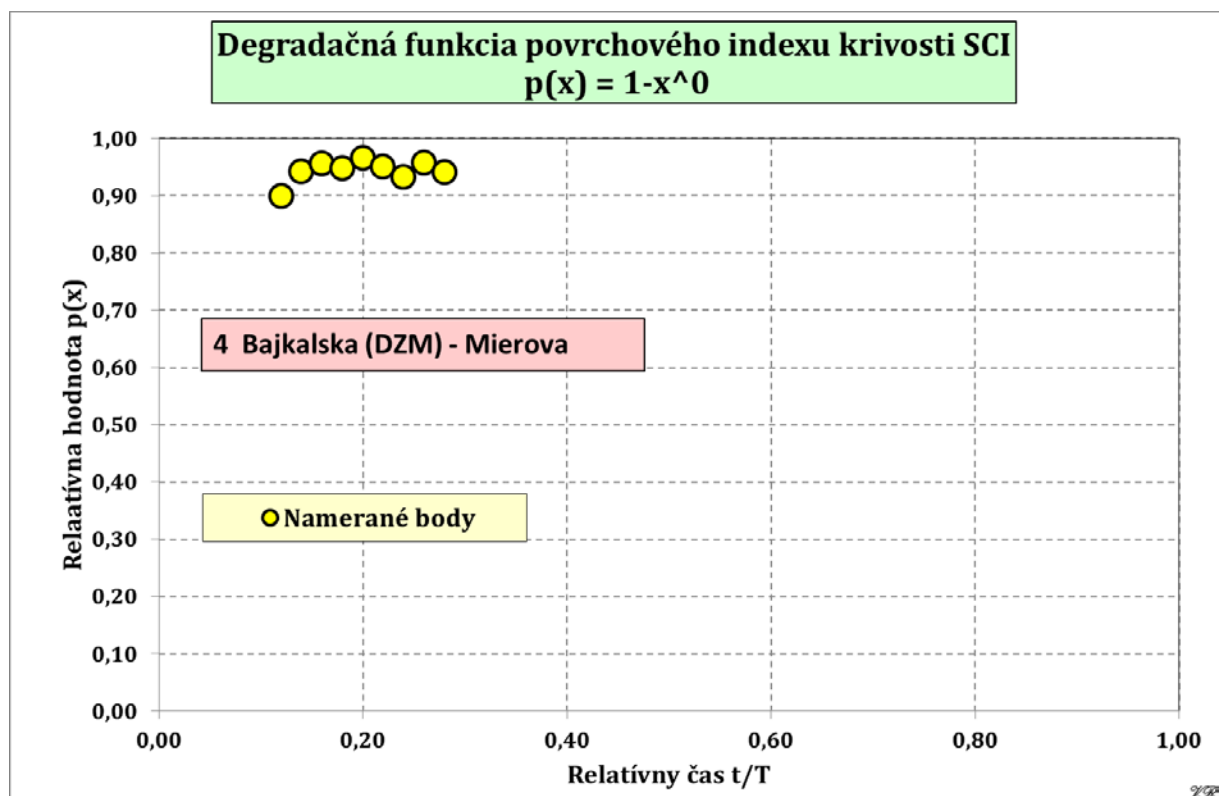
Obrázok 7.5

Degradácia povrchového indexu krivosti SCI sa nedala odvodiť. Jednotlivé body pre odvodenie sú zobrazené na obrázku 7.5.

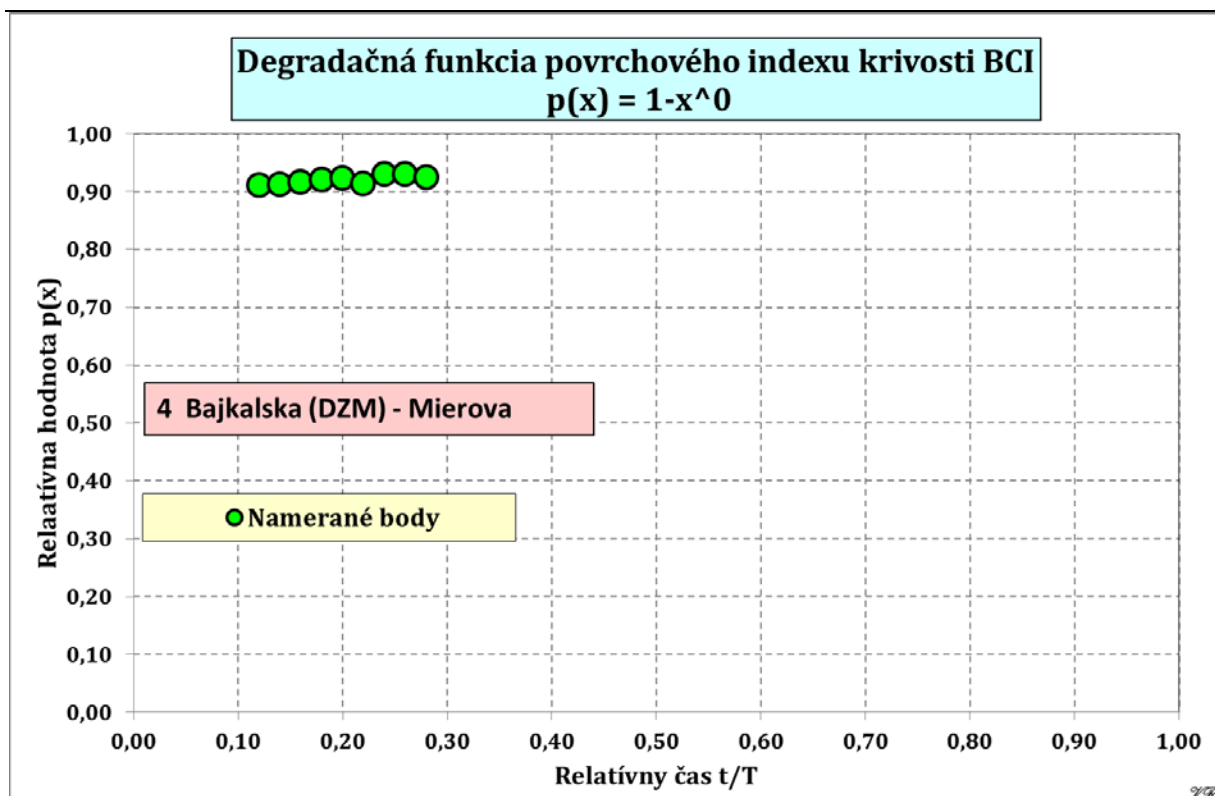
Obrázok 7.6

Degradácia povrchového indexu krivosti BCI sa nedala odvodiť. Jednotlivé body pre odvodenie sú zobrazené na obrázku 7.6.

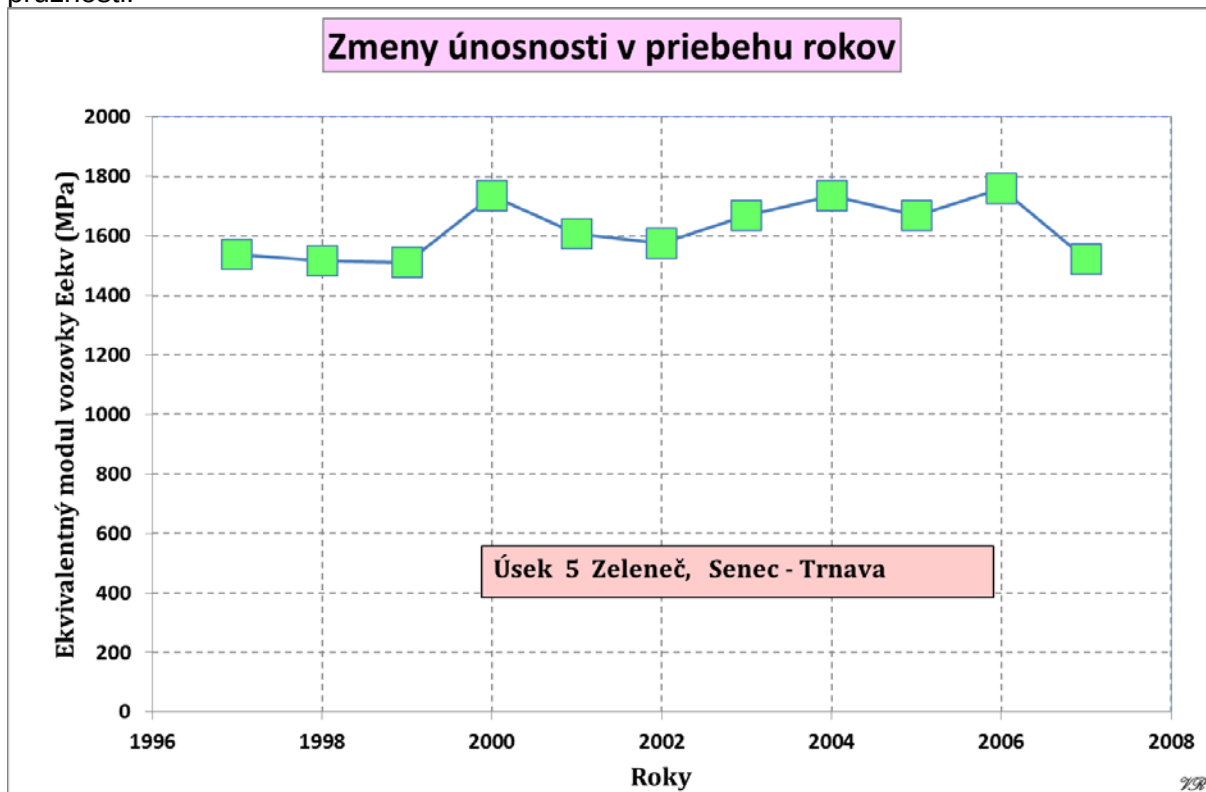
Obrázok 8.2

Na obrázku 8.2 sú vykreslené zmeny únosnosti vyjadrené ekvivalentným modulom pružnosti.

Z obrázku 8.2 je zrejmé, že hodnoty ekvivalentného modulu z meraní v rokoch 1997 až 2007 sa výrazne nemenili.

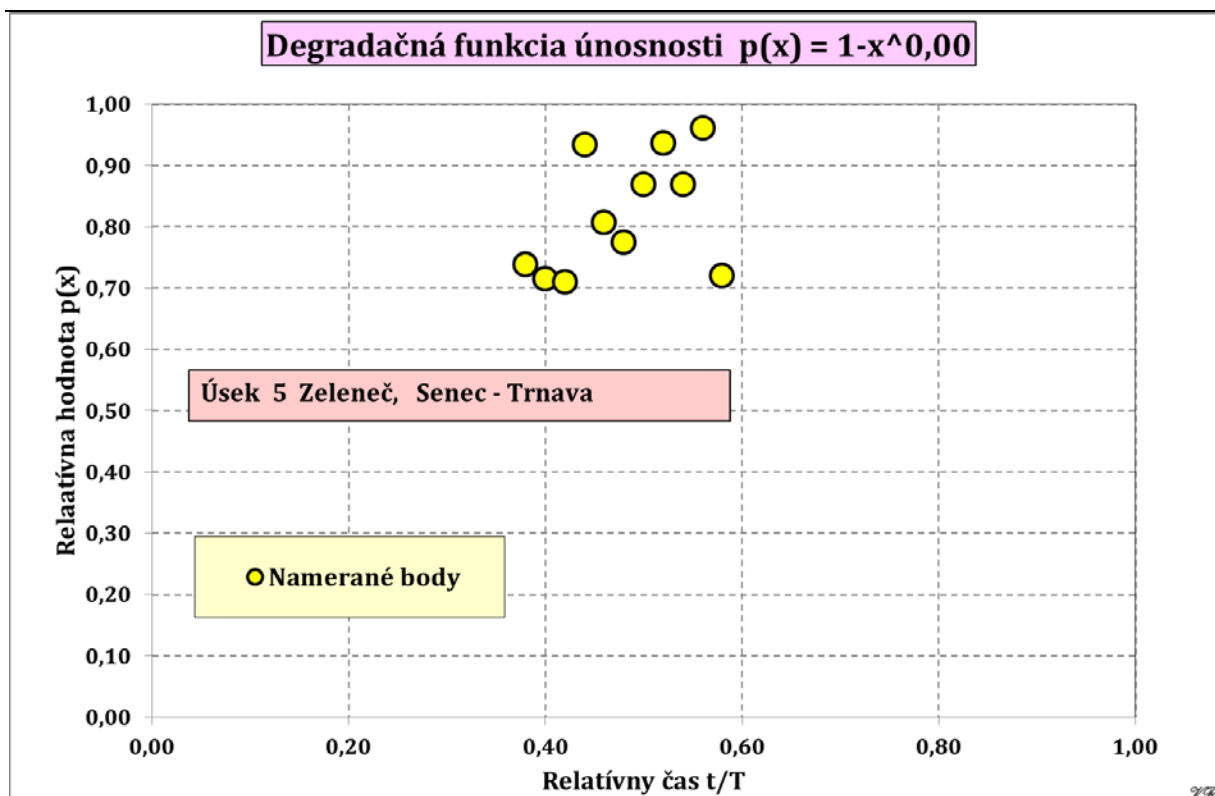
Obrázok 8.3

Degradačná funkcia únosnosti zisťovaná prostredníctvom ekvivalentného modulu pružnosti sa nedala odvodiť a zobraziť. Body sú zobrazené na obrázku 8.3.

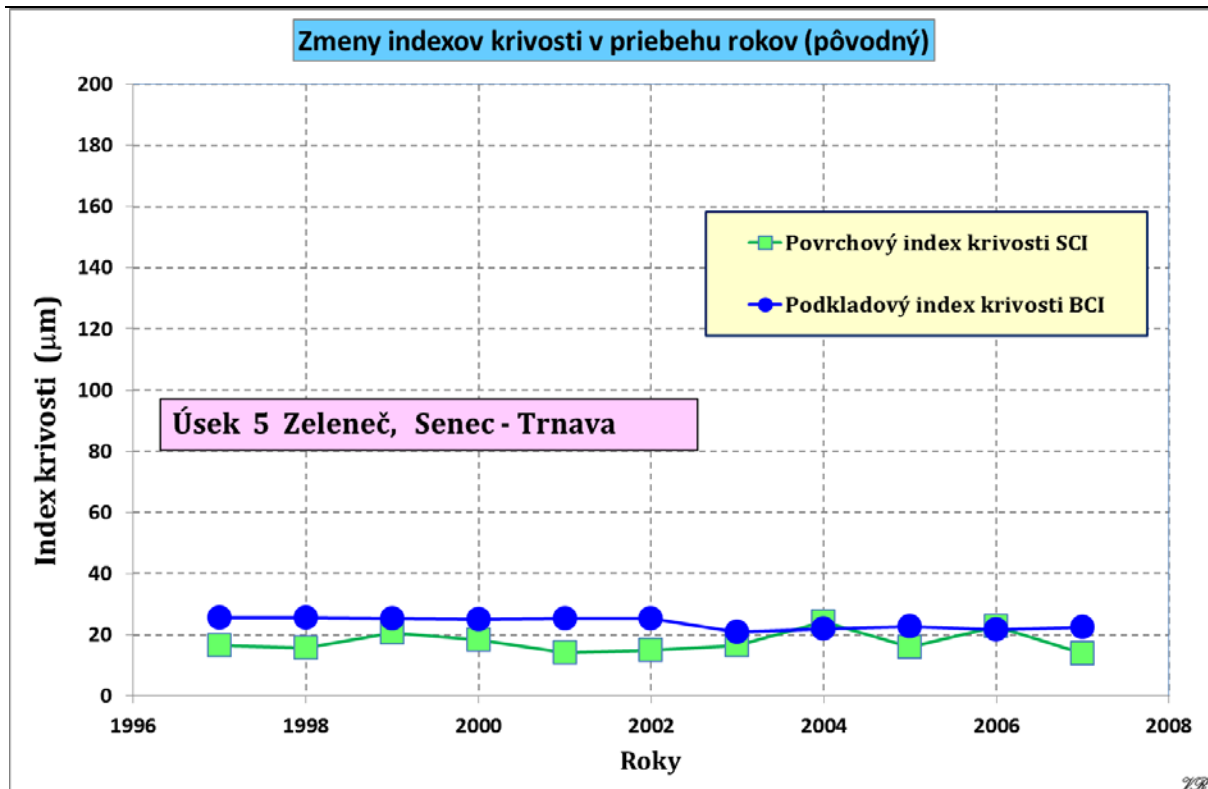
Obrázok 8.4

Zmeny indexov krivosti počas meraného obdobia sú zobrazené na obrázku 8.4. Zmeny indexov SCI a BCI nevykazujú výraznú zmenu.

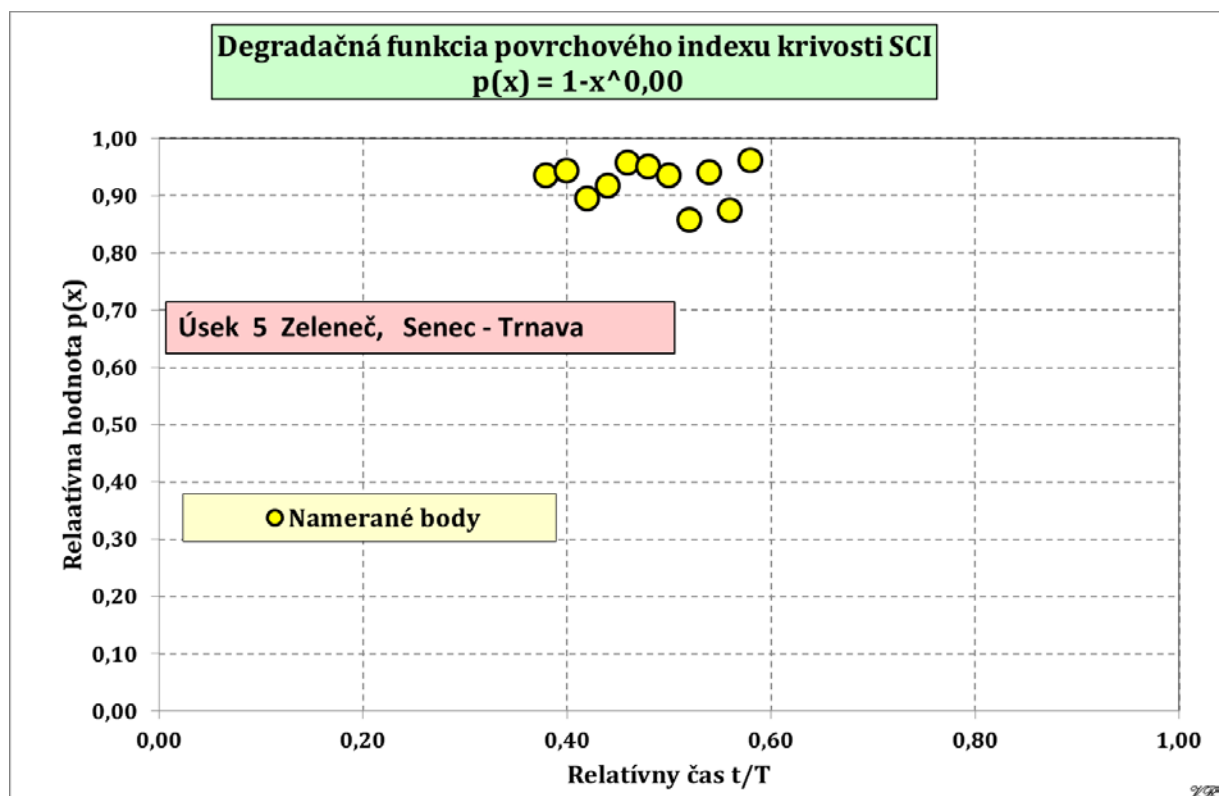
Obrázok 8.5

Degradácia povrchového indexu krivosti SCI sa nedala odvodiť. Jednotlivé body pre odvodenie sú zobrazené na obrázku 8.5.

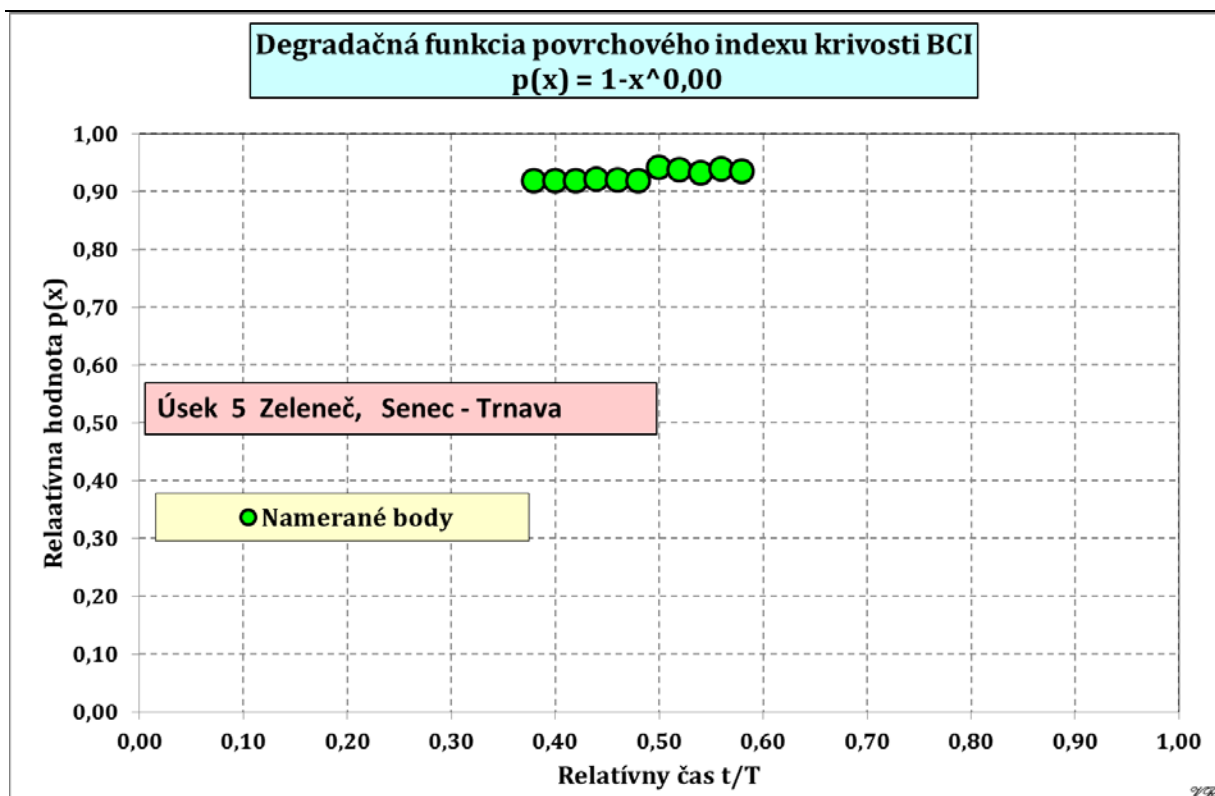
Obrázok 8.6

Degradácia povrchového indexu krivosti BCI sa nedala odvodiť. Jednotlivé body pre odvodenie sú zobrazené na obrázku 8.6.

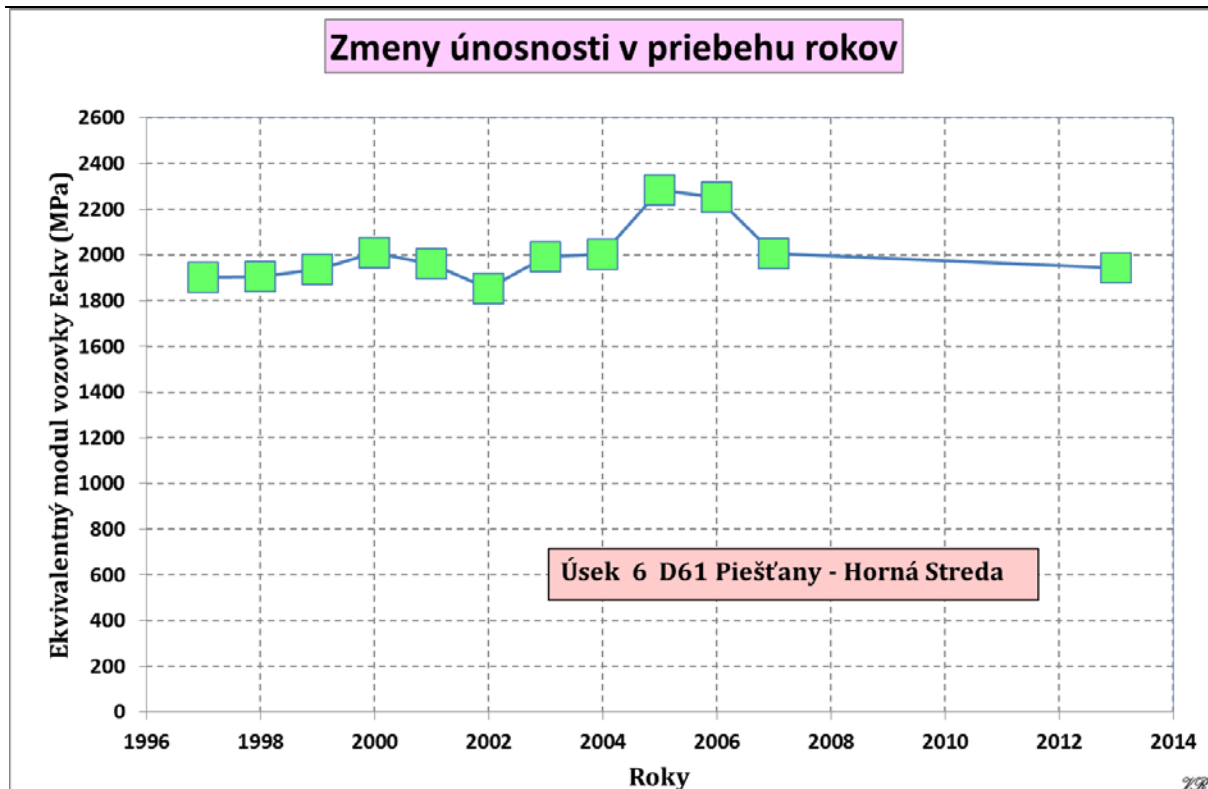
Obrázok 9.2

Na obrázku 9.2 sú vykreslené zmeny únosnosti vyjadrené ekvivalentným modulom pružnosti.

Z obrázku 9.2 je zrejmé, že hodnoty ekvivalentného modulu z meraní v rokoch 1997 až 2013 sa výrazne nemenili. Od roku 2007 do roku 2013 chýbajú merania.

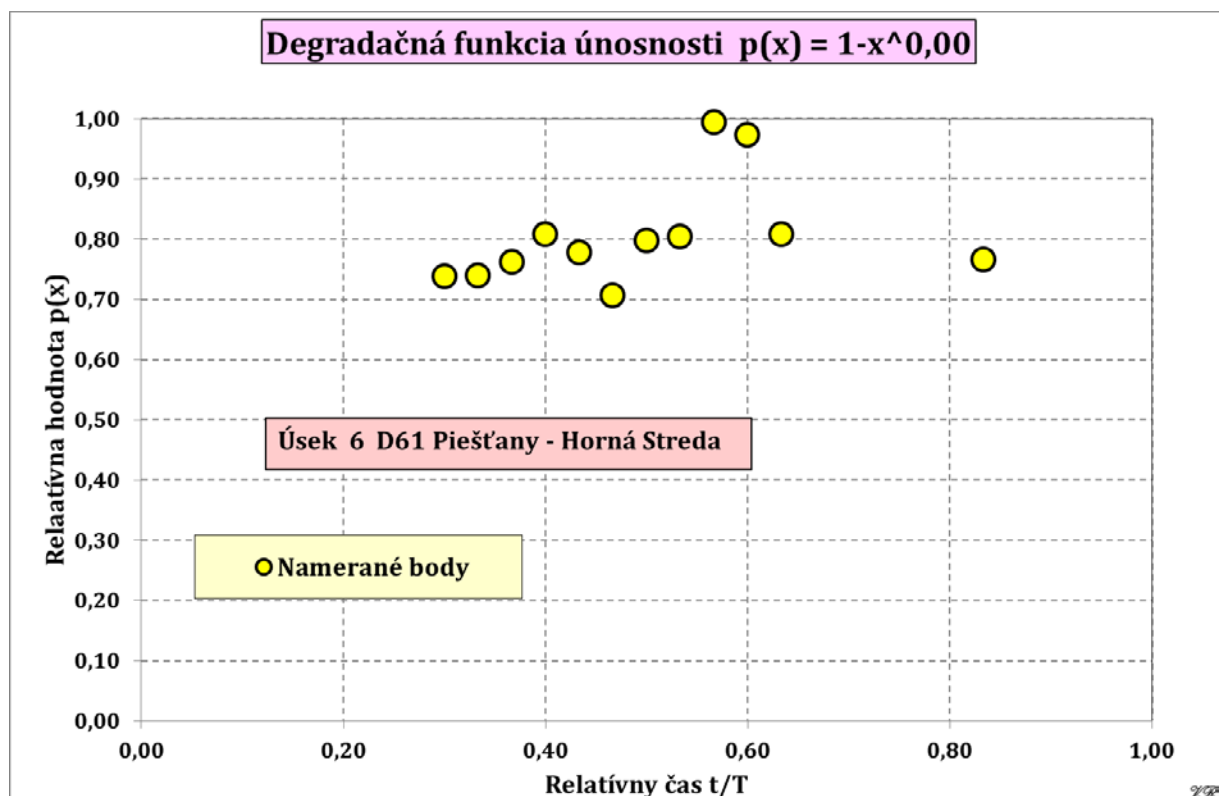
Obrázok 9.3

Degradačná funkcia únosnosti zisťovaná prostredníctvom ekvivalentného modulu pružnosti sa nedala odvodiť a zobraziť. Body sú zobrazené na obrázku 9.3.

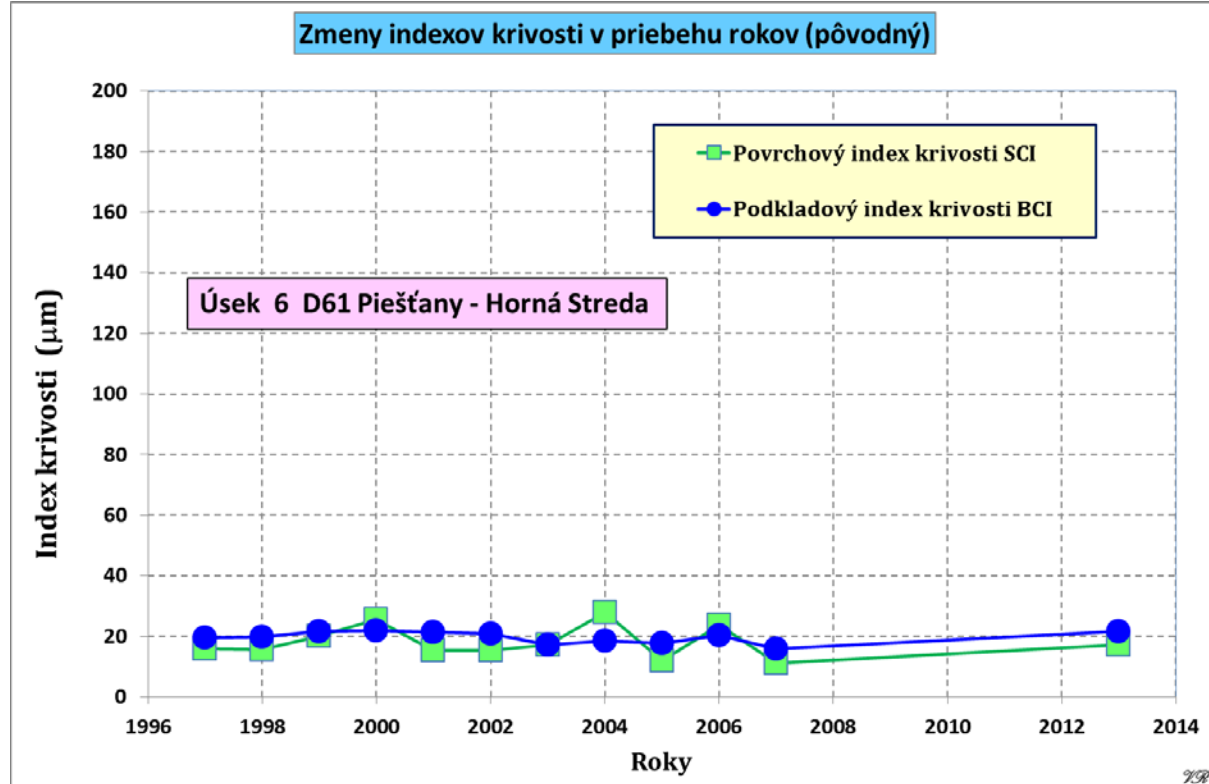
Obrázok 9.4

Zmeny indexov krivosti počas meraného obdobia sú zobrazené na obrázku 9.4. Zmeny indexov SCI a BCI nevykazujú výraznú zmenu.
