# **Rozborová úloha**

## **Vyhodnotenie meraní únosnosti vozoviek, výber vhodných úsekov a odvodenie funkcií degradácie**

**Názov úlohy:** *Vyhodnotenie meraní únosnosti vozoviek, výber vhodných úsekov a odvodenie funkcií degradácie*

**Zhotoviteľ:** *VUIS-CESTY spol. s r. o  
Lamačská cesta 8  
811 04 Bratislava*

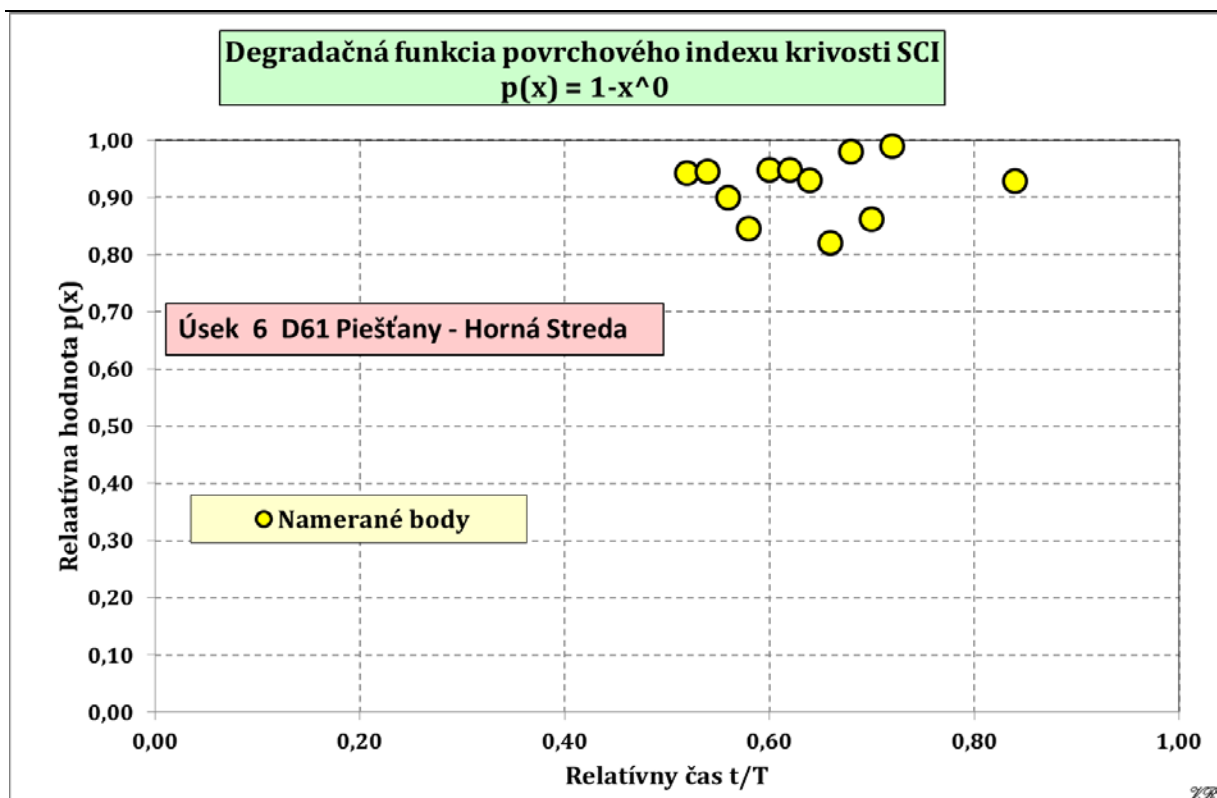
Obrázok 9.5

Degradácia povrchového indexu krivosti SCI sa nedala odvodiť. Jednotlivé body pre odvodenie sú zobrazené na obrázku 9.5.

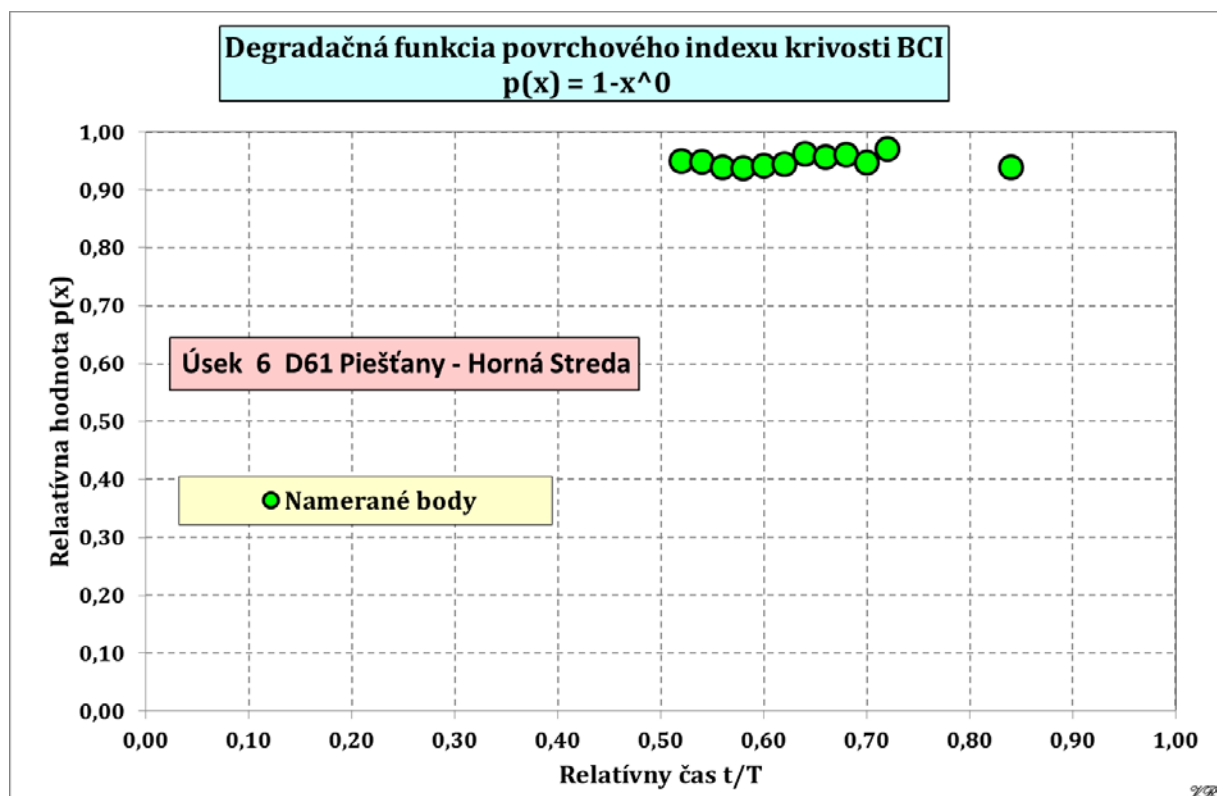
Obrázok 9.6

Degradácia povrchového indexu krivosti BCI sa nedala odvodiť. Jednotlivé body pre odvodenie sú zobrazené na obrázku 9.6.

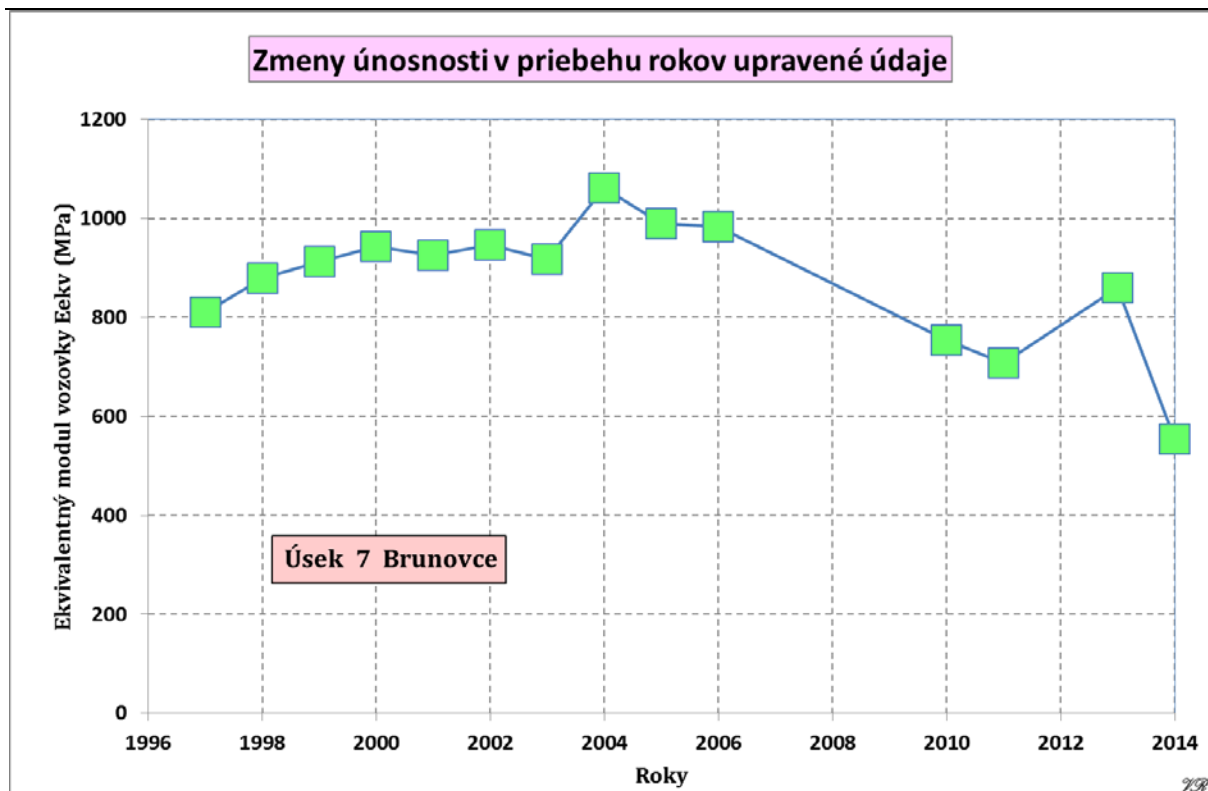
Obrázok 10.2

Na obrázku 10.2 sú vykreslené zmeny únosnosti vyjadrené ekvivalentným modulom pružnosti.

Z obrázku 10.2 je zrejmé, že hodnoty ekvivalentného modulu z meraní v rokoch 1997 až 2014 sa menili. Od roku 2006 nastal výrazný pokles modulu. V roku 2013 bola hodnota extrémna a z toho dôvodu sme merania v roku 2013 vylúčili z hodnotenia. Hodnoty upravených ekvivalentných modulov tuhosti sú zobrazené na obrázku 10.3.

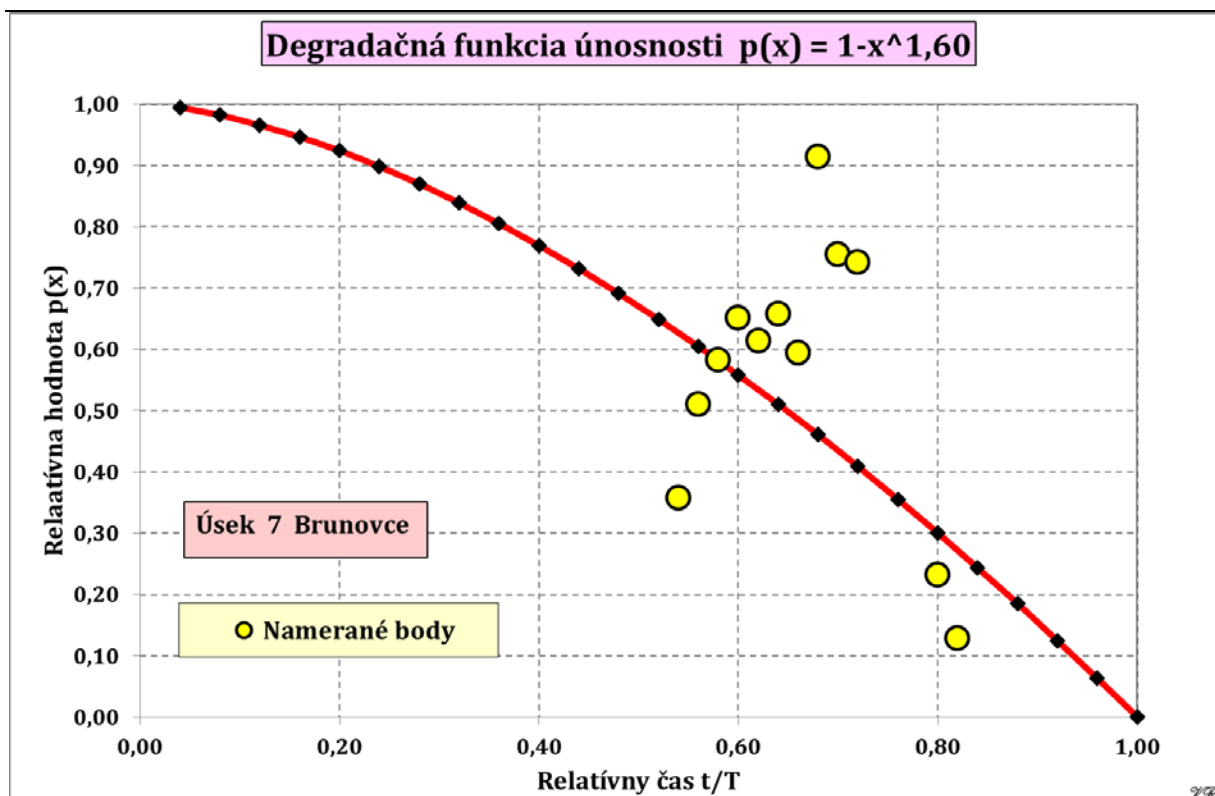
Obrázok 10.4

Degradačná funkcia únosnosti zisťovaná prostredníctvom ekvivalentného modulu pružnosti je zobrazená na obrázku 10.4.

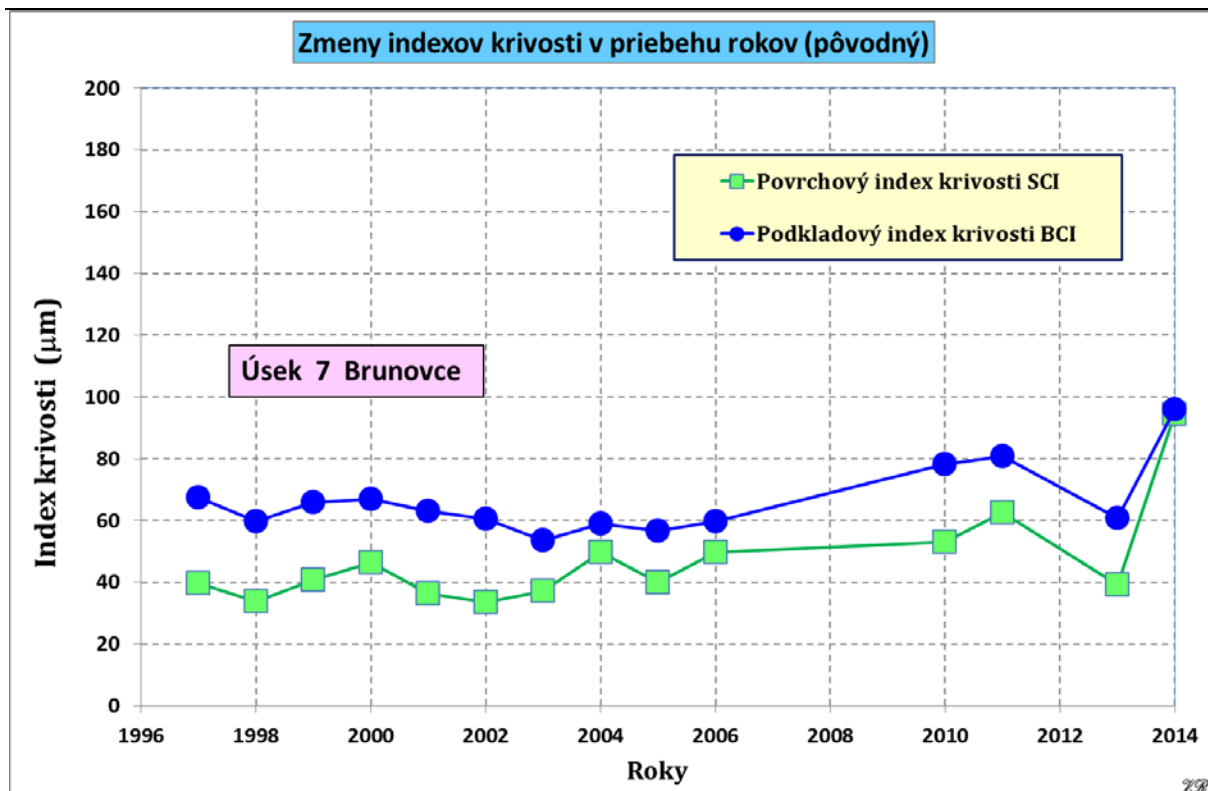
Obrázok 10.5

Zmeny indexov krivosti počas meraného obdobia sú zobrazené na obrázku 10.5.

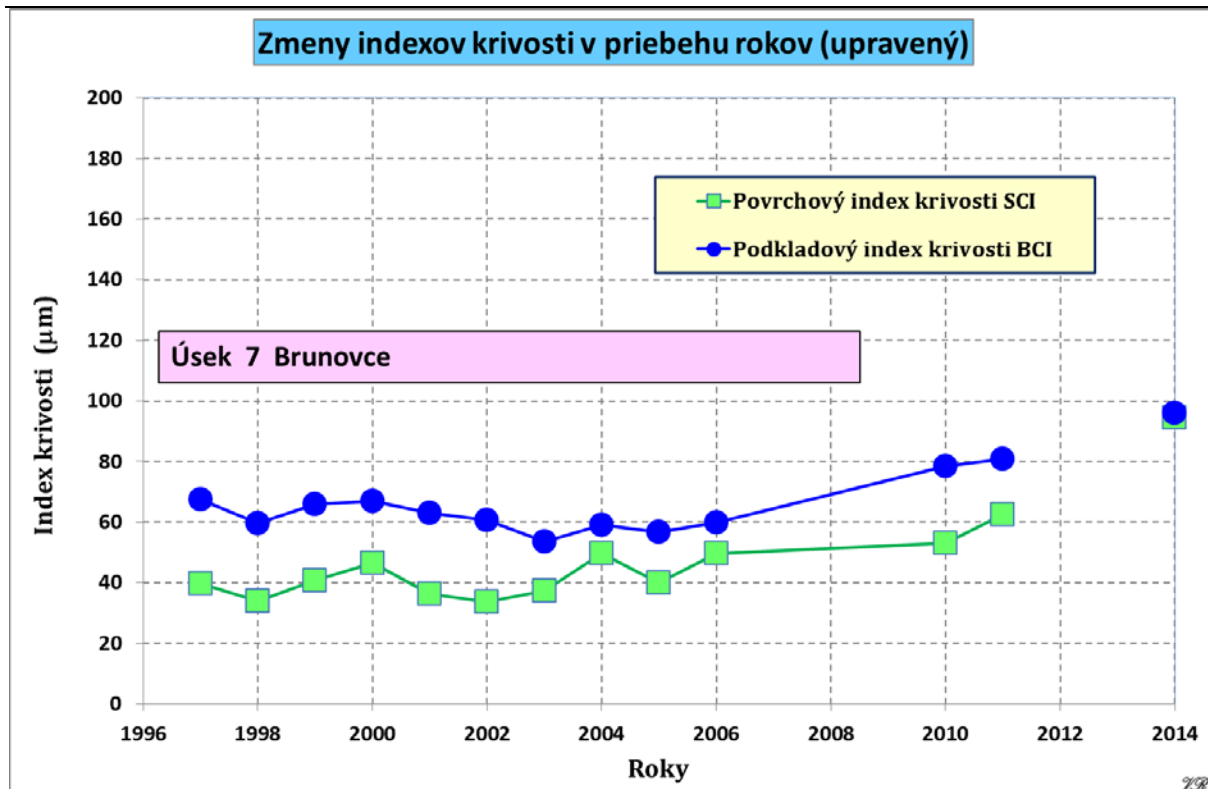
Obrázok 10.6

Aj v tomto prípade sme vylúčili extrémne hodnoty z meraní v roku 2013. Zmeny indexov krivosti SCI a BCI počas meraného obdobia s vylúčením roku 2013 sú zobrazené na obrázku 10.6.

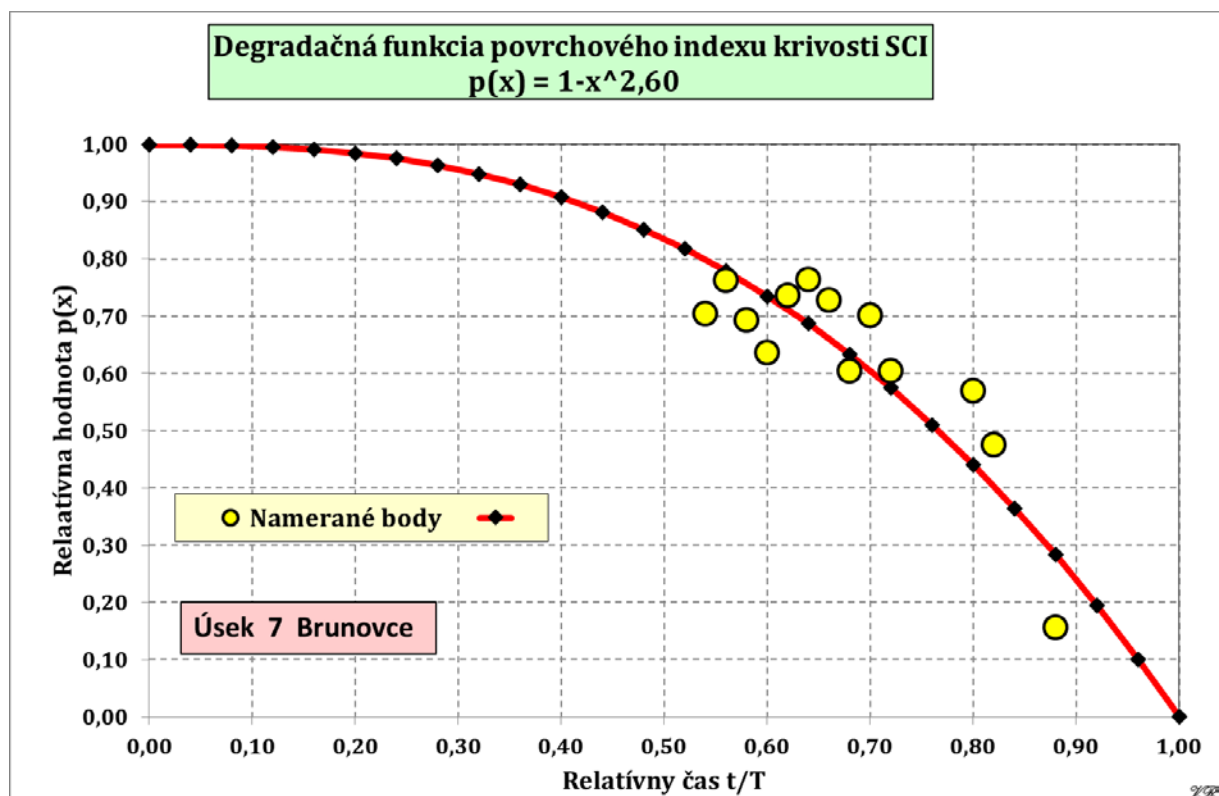
Obrázok 10.7

Degradačná funkcia únosnosti zisťovaná prostredníctvom indexu krivosti povrchu SCI je zobrazená na obrázku 10.7. Exponent degradačnej funkcie pre SCI je  $B = 2,6$ .

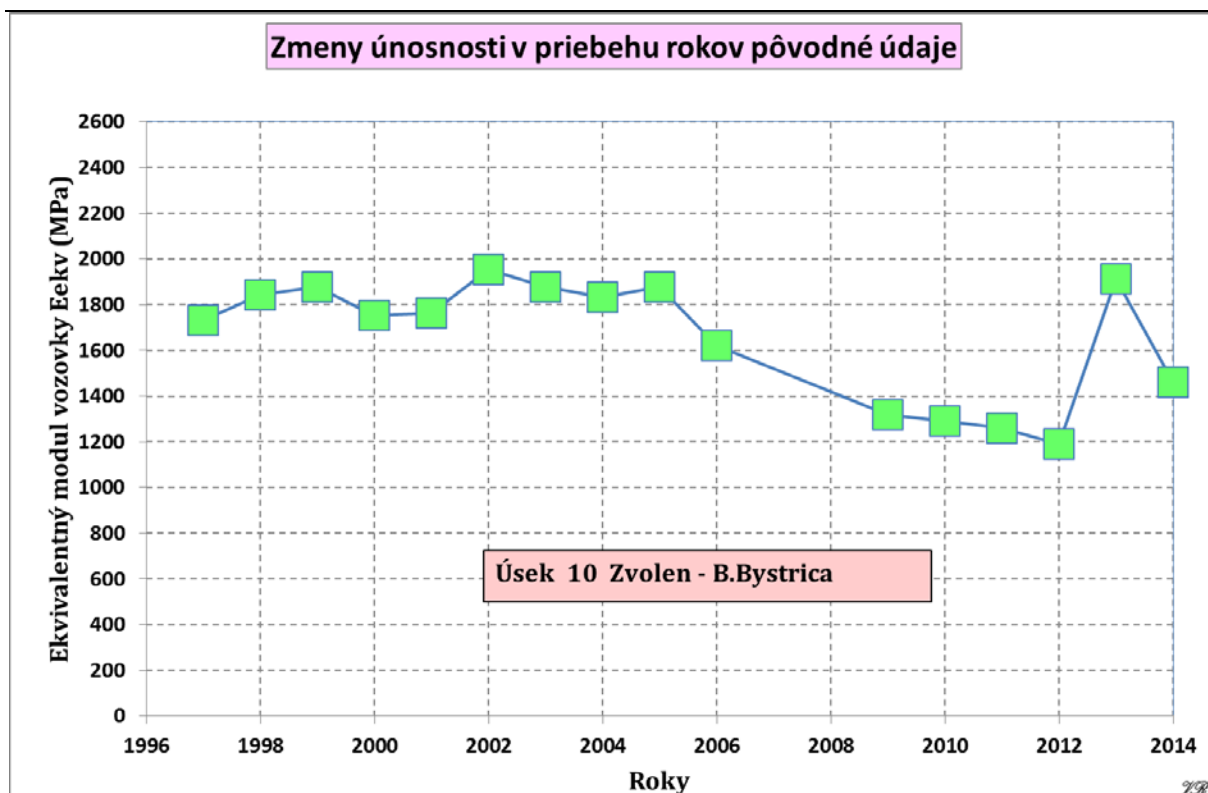
Obrázok 13.2

Na obrázku 13.2 sú vykreslené zmeny únosnosti vyjadrené ekvivalentným modulom pružnosti.

Z obrázku 13.2 je zrejmé, že hodnoty ekvivalentného modulu z meraní v rokoch 1997 až 2014 sa menili. Od roku 2006 nastal výrazný pokles modulu. V roku 2013 bola hodnota extrémna a z toho dôvodu sme merania v roku 2013 vylúčili z hodnotenia. Hodnoty upravených ekvivalentných modulov tuhosti sú zobrazené na obrázku 13.3.

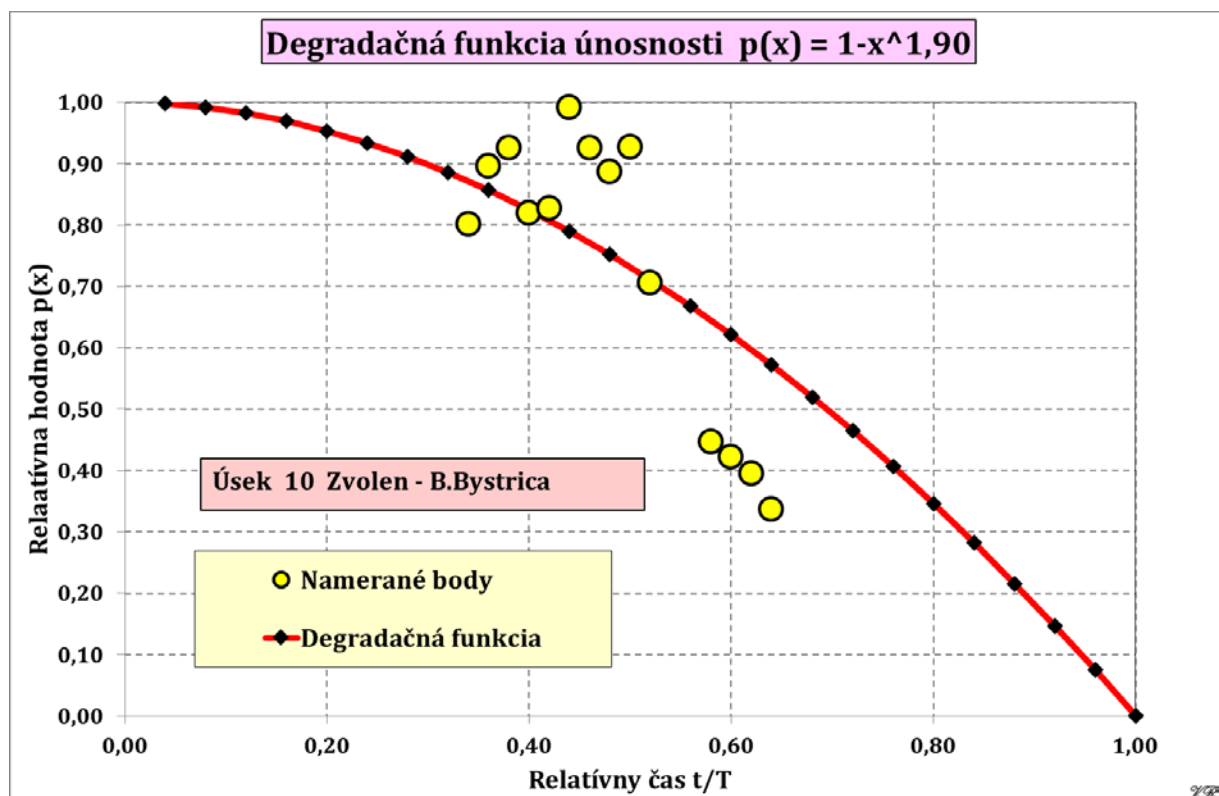
Obrázok 13.4

Degradačná funkcia únosnosti zisťovaná prostredníctvom ekvivalentného modulu pružnosti je zobrazená na obrázku 13.4.

Exponent degradačnej funkcie  $B = 1,9$ .

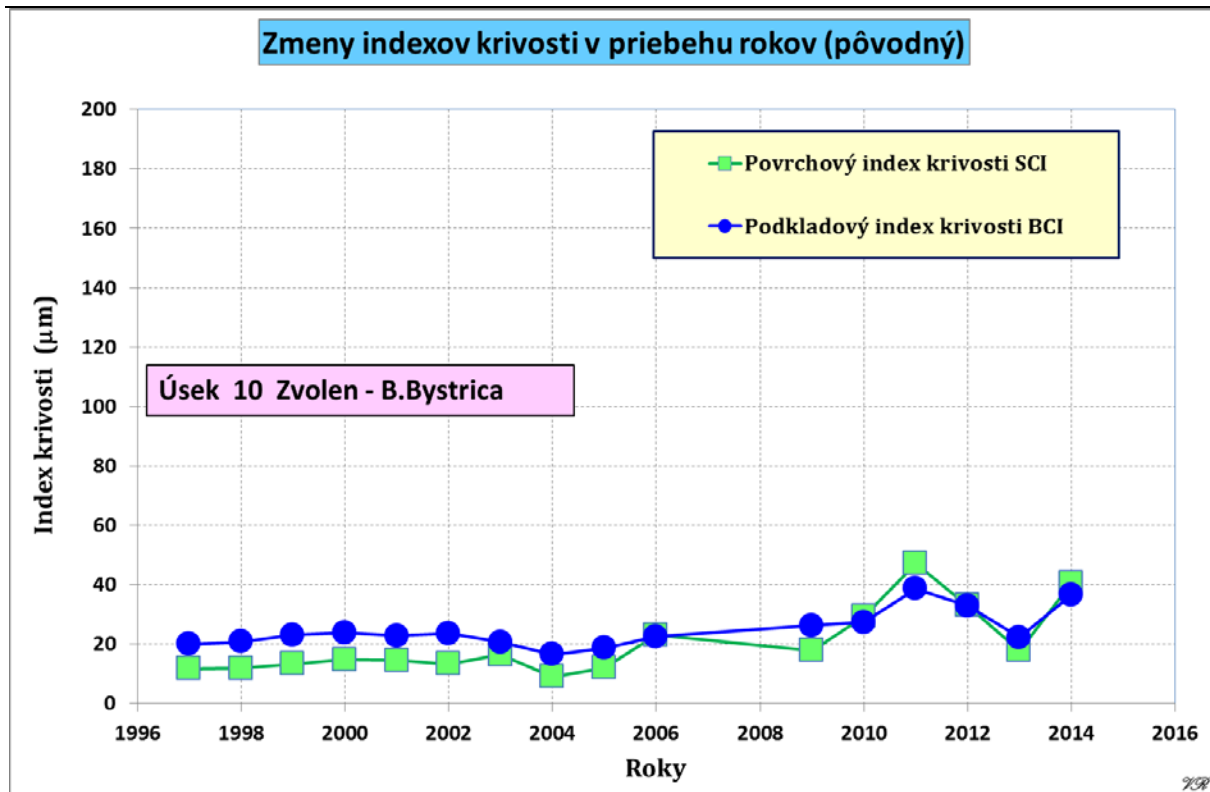
Obrázok 13.5

Zmeny indexov krivosti počas meraného obdobia sú zobrazené na obrázku 13.5. Aj v tomto prípade sme vylúčili extrémne hodnoty z meraní v roku 2013. Zmeny indexov krivosti SCI a BCI počas meraného obdobia s vylúčením roku 2013 sú zobrazené na obrázku 13.6.

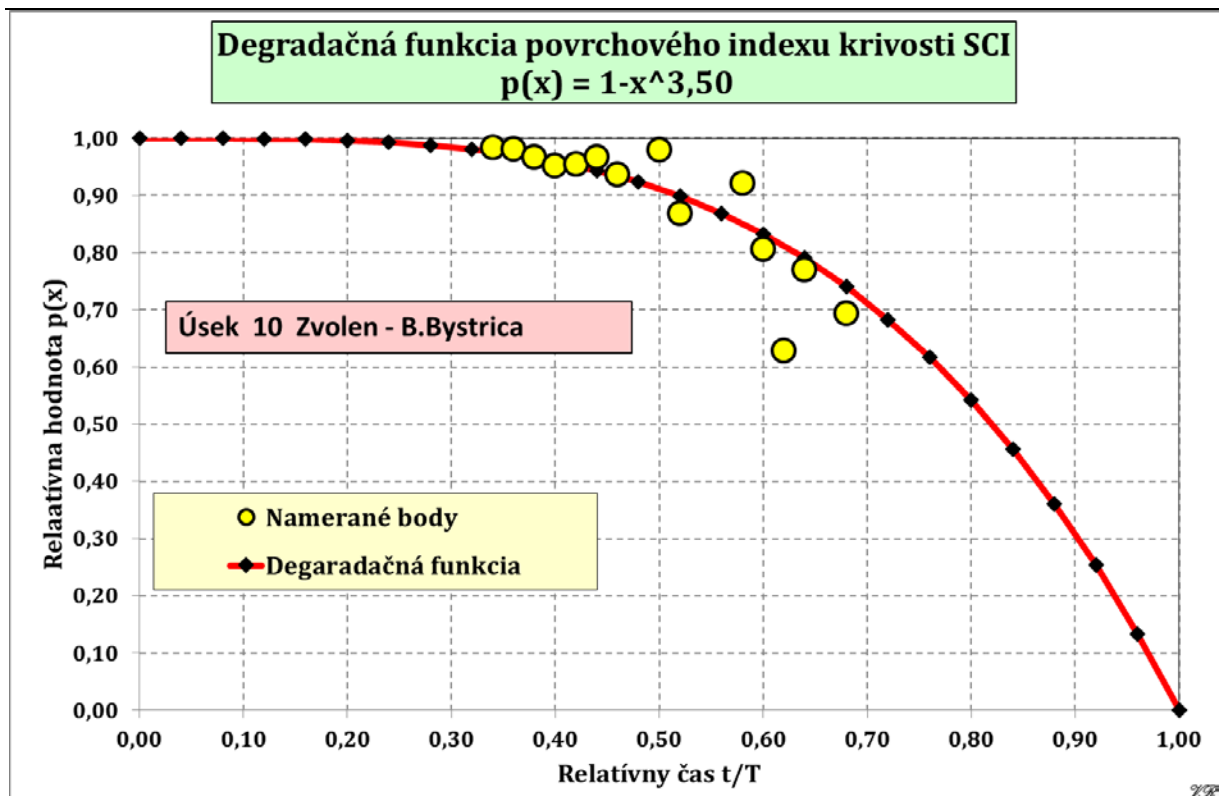
Obrázok 13.7

Degradačná funkcia únosnosti zisťovaná prostredníctvom indexu krivosti povrchu SCI je zobrazená na obrázku 13.7. Exponent degradačnej funkcie pre SCI je  $B = 3,5$ .

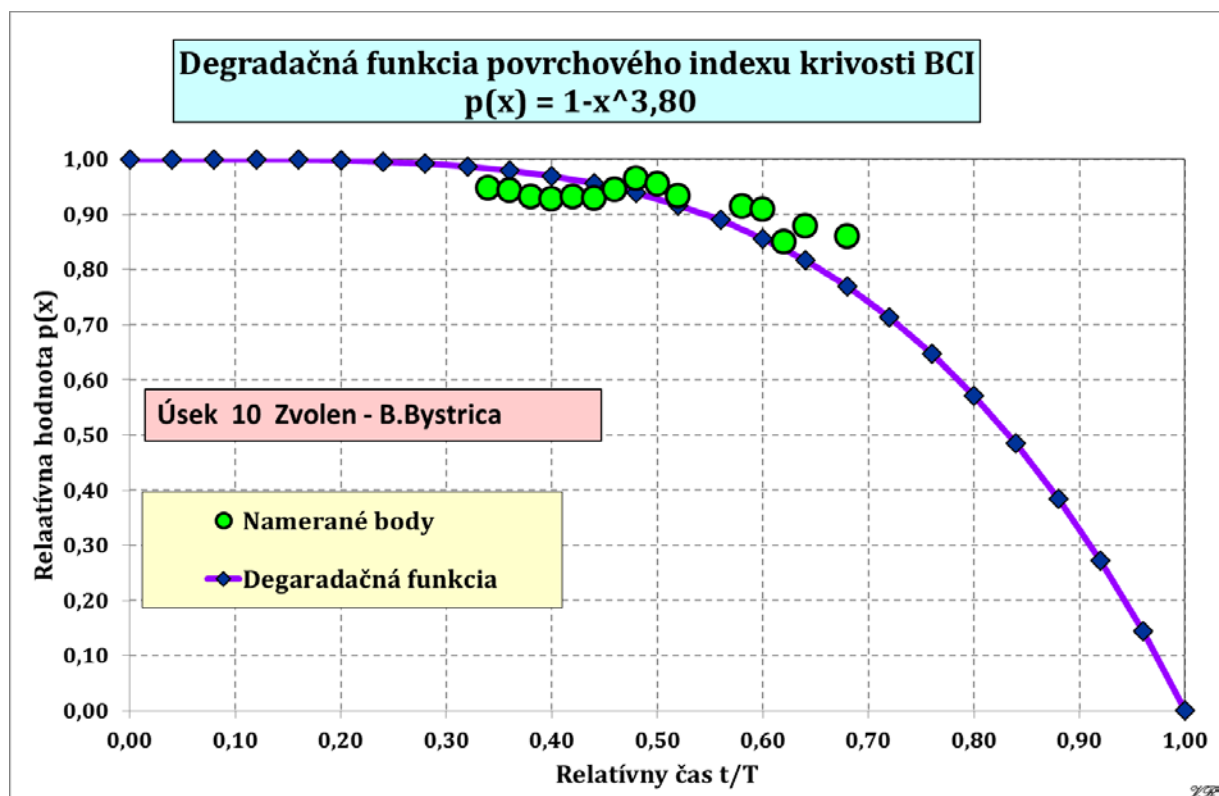
Obrázok 13.8

Degradačná funkcia únosnosti zisťovaná prostredníctvom indexu krivosti podkladu BCI je zobrazená na obrázku 13.8. Exponent degradačnej funkcie pre BCI je  $B = 3,8$ .

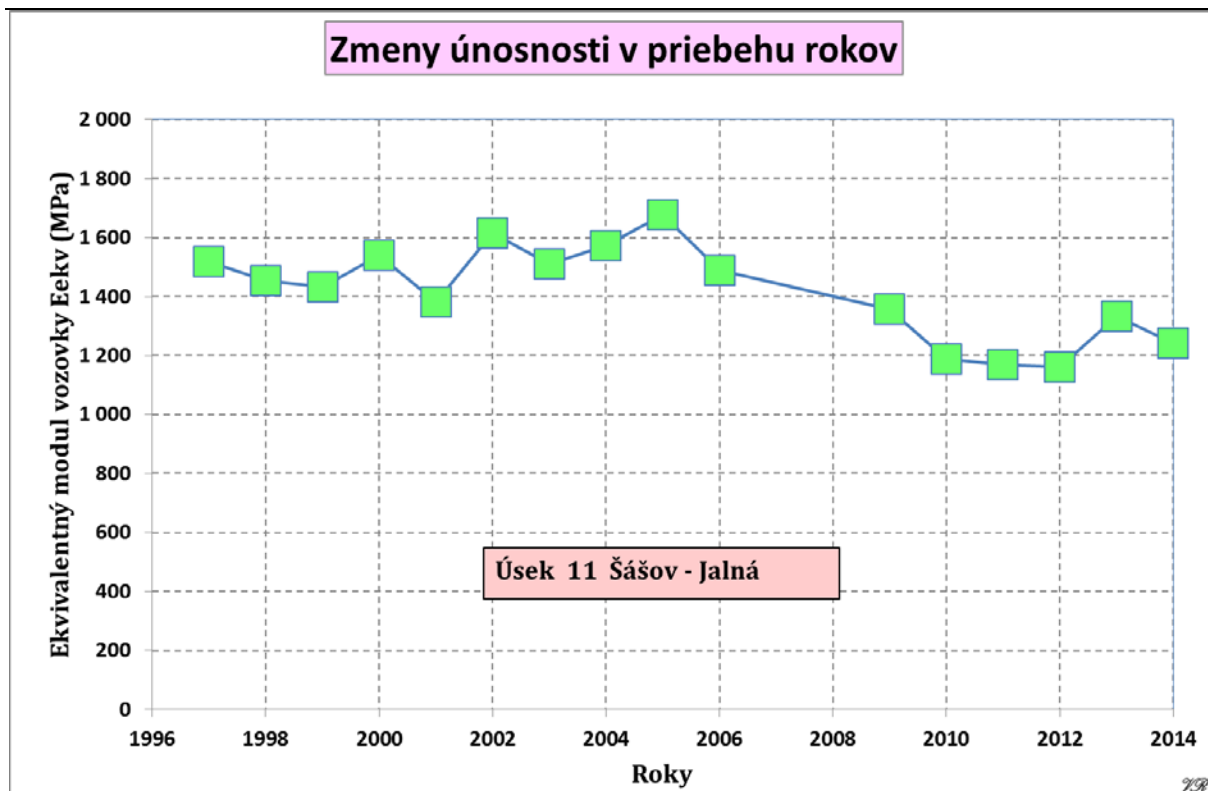
Obrázok 14.2

Na obrázku 14.2 sú vykreslené zmeny únosnosti vyjadrené ekvivalentným modulom pružnosti.

Z obrázku 14.2 je zrejmé, že hodnoty ekvivalentného modulu z meraní v rokoch 1997 až 2006 sa výrazne nemenili, od roku 2006 nastal pokles hodnôt. Degradačná funkcia únosnosti zisťovaná prostredníctvom ekvivalentného modulu pružnosti bola odvodená a je zobrazená na obrázku 14.3 Exponent  $B = 1,2$ .

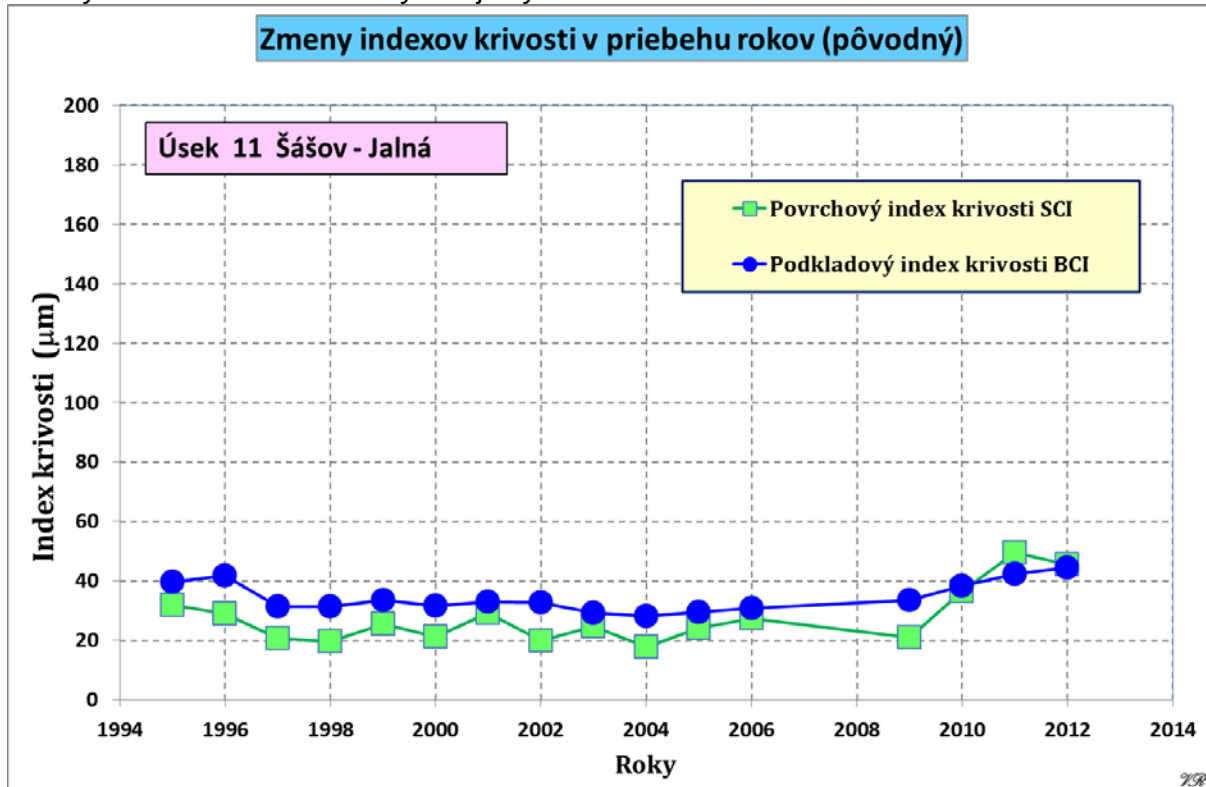
Obrázok 14.4

Zmeny indexov krivosti počas meraného obdobia sú zobrazené na obrázku 14.4. Zmeny indexov SCI a BCI nevykazujú výraznú zmenu.

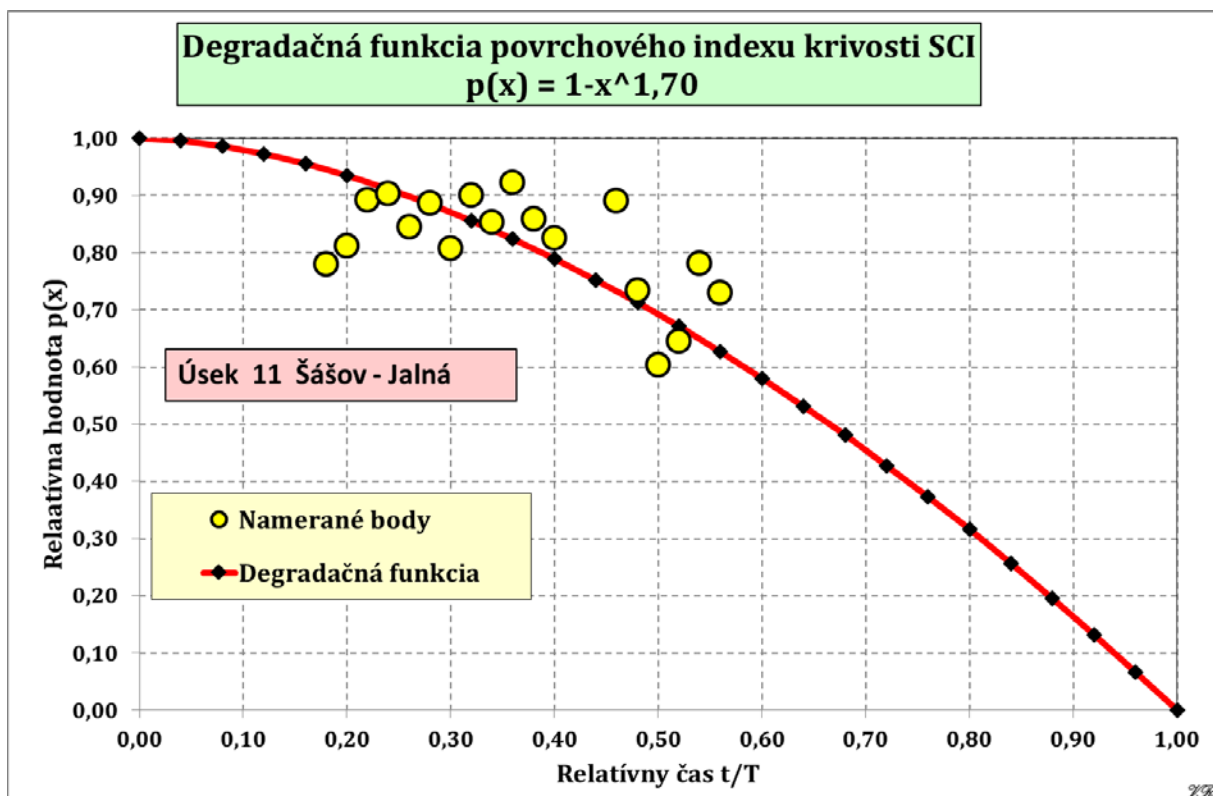
Obrázok 14.5

Degradačná funkcia povrchového indexu krivosti SCI je odvodená a zobrazená na obrázku 14.5. Exponent  $B = 1,7$ .

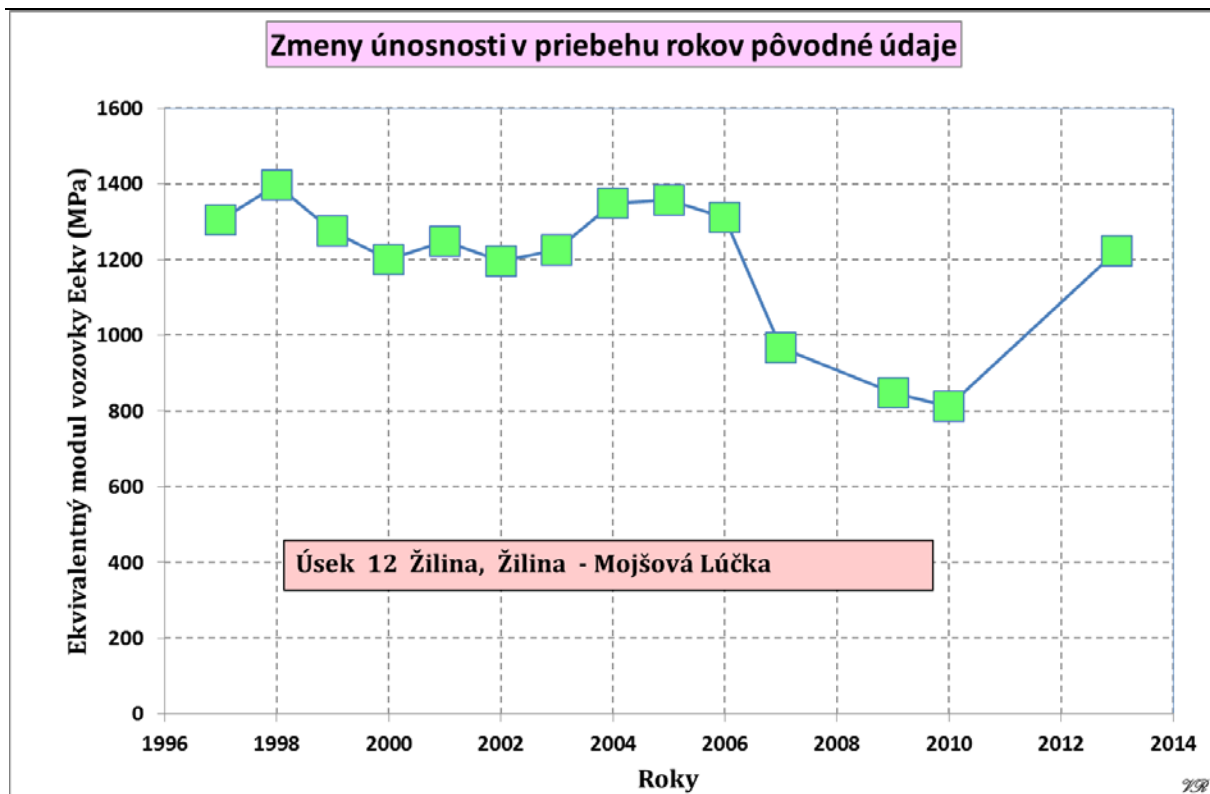
Obrázok 15.2

Na obrázku 15.2 sú vykreslené zmeny únosnosti vyjadrené ekvivalentným modulom pružnosti.

Z obrázku 15.2 je zrejmé, že hodnoty ekvivalentného modulu z meraní v rokoch 1997 až 2014 sa menili. Od roku 2006 nastal výrazný pokles modulu. V roku 2013 bola hodnota extrémna a z toho dôvodu sme merania v roku 2013 vylúčili z hodnotenia. Hodnoty upravených ekvivalentných modulov tuhosti sú zobrazené na obrázku 15.3.

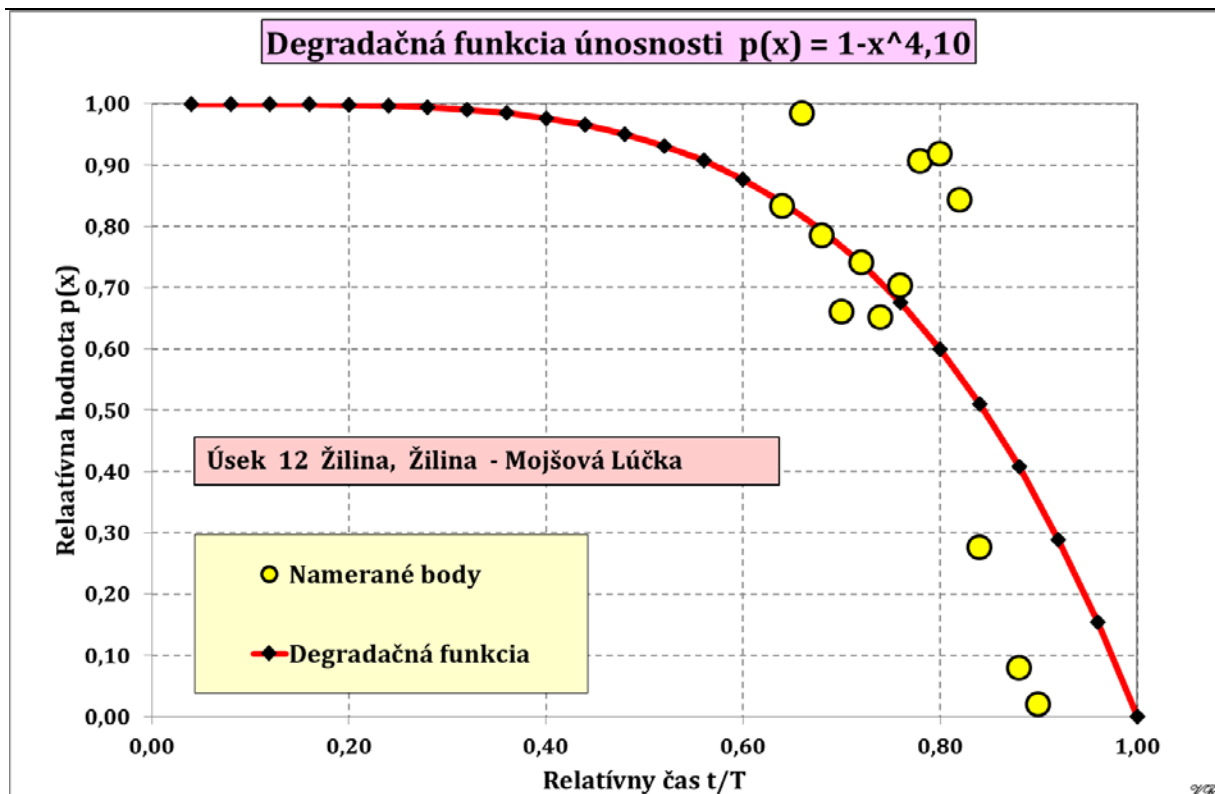
Obrázok 15.4

Degradačná funkcia únosnosti zisťovaná prostredníctvom ekvivalentného modulu pružnosti je zobrazená na obrázku 15.4. Exponent degradačnej funkcie  $B = 4,1$ .

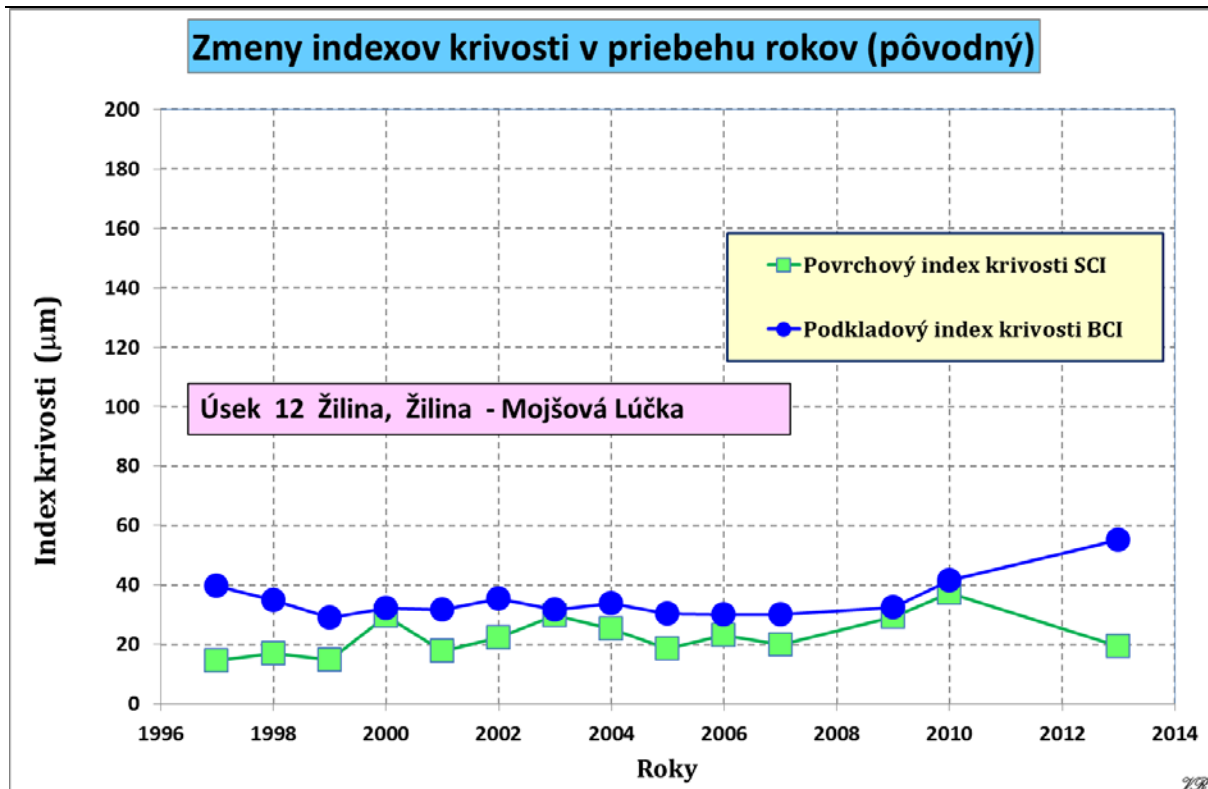
Obrázok 15.5

Zmeny indexov krivosti počas meraného obdobia sú zobrazené na obrázku 15.5. Aj v tomto prípade sme vylúčili extrémne hodnoty z meraní v roku 2013. Zmeny indexov krivosti SCI a BCI počas meraného obdobia s vylúčením roku 2013 sú zobrazené na obrázku 15.6.

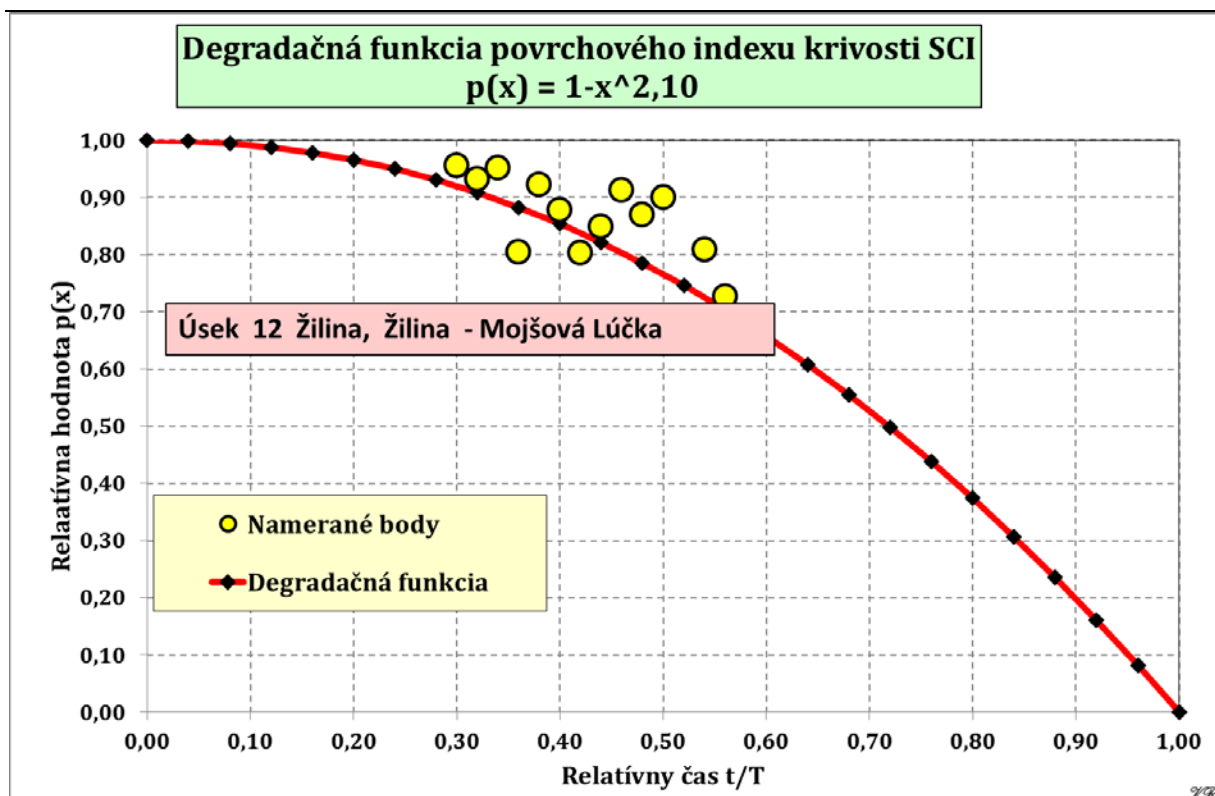
Obrázok 15.7

Degradačná funkcia únosnosti zisťovaná prostredníctvom indexu krivosti povrchu SCI je zobrazená na obrázku 15.7. Exponent degradačnej funkcie pre SCI je  $B = 2,1$ .

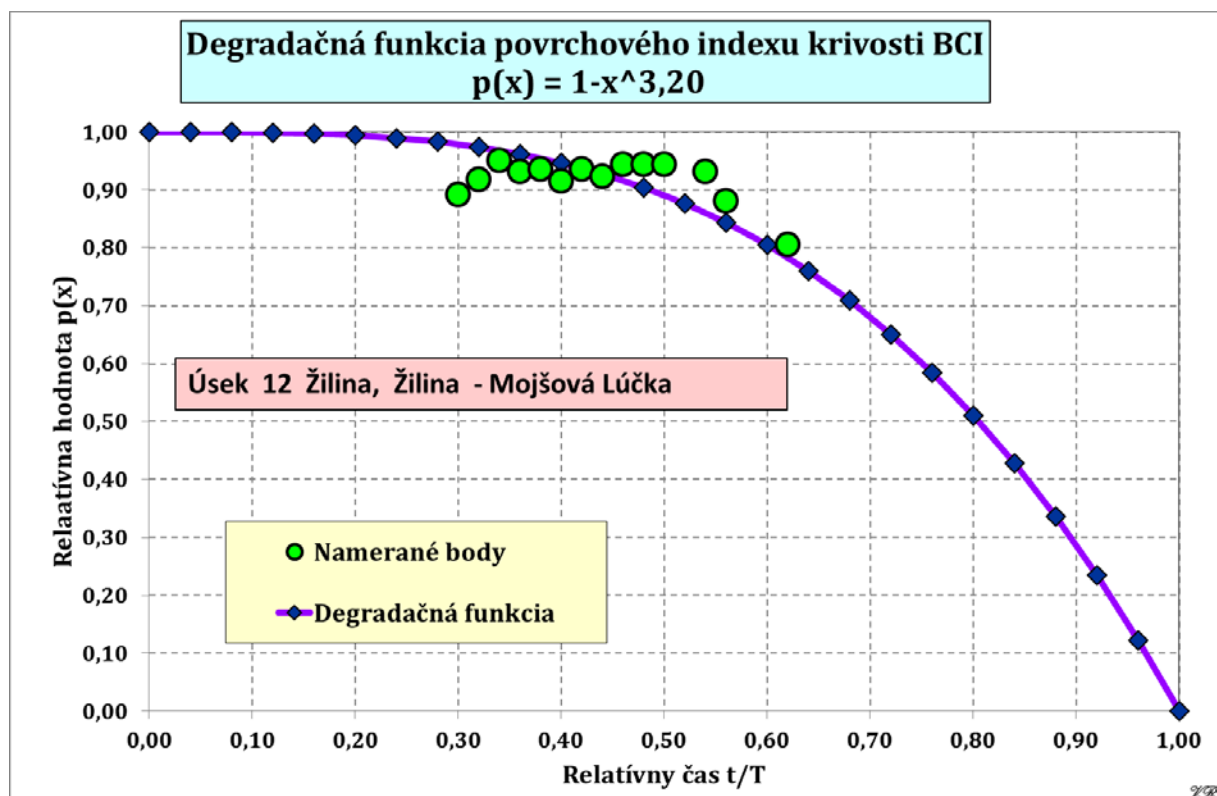
Obrázok 15.8

Degradačná funkcia únosnosti zisťovaná prostredníctvom indexu krivosti podkladu BCI je zobrazená na obrázku 15.8. Exponent degradačnej funkcie pre BCI je  $B = 3,2$ .

Degradačné funkcie jednoznačne naznačujú, že vozovka degraduje. Vozovka z hľa-  
diska únosnosti dosahuje hraničné hodnoty. Hodnoty exponentov pre  $E_{ekv}$  sú  $B=4,1$ , pre  
SCI  $B=2,1$  a pre BCI=3,2. Túto vozovku je potrebné sledovať a merať únosnosť každý rok.

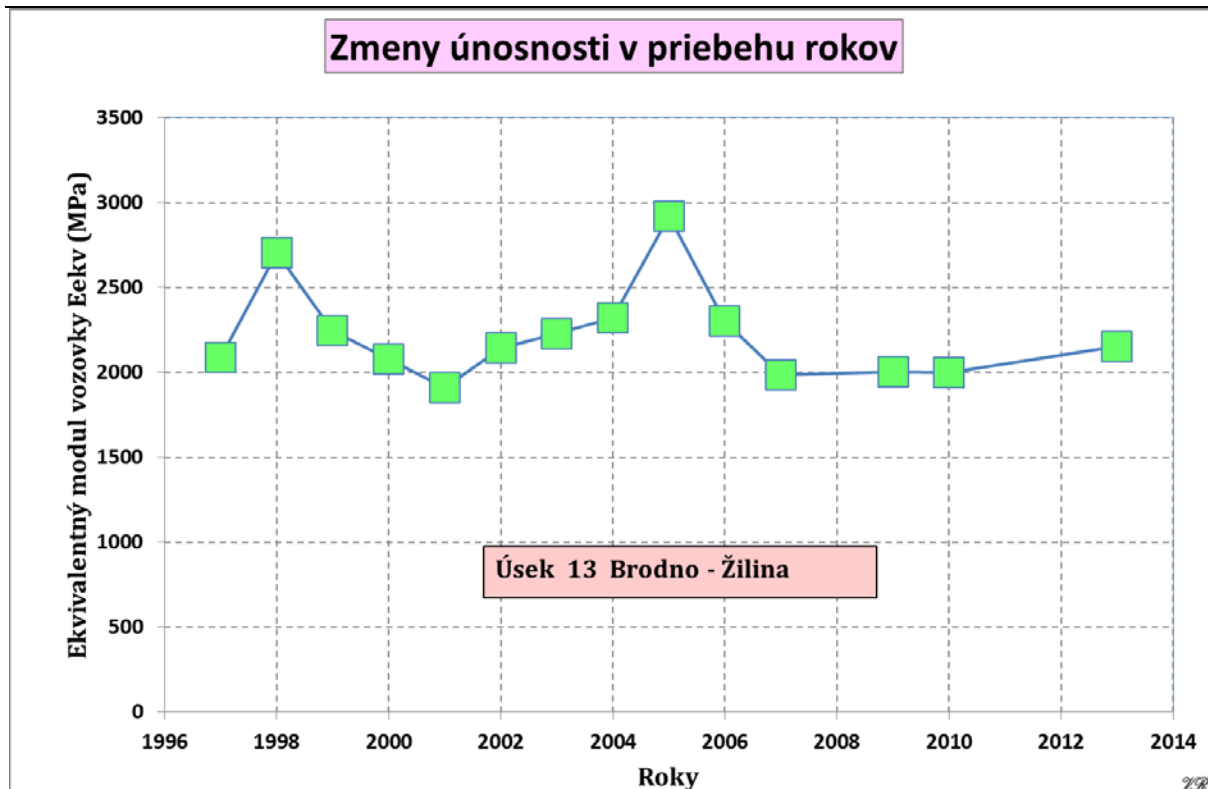
Obrázok 16.2

Na obrázku 16.2 sú vykreslené zmeny únosnosti vyjadrené ekvivalentným modulom pružnosti.

Z obrázku 16.2 je zrejmé, že hodnoty ekvivalentného modulu z meraní v rokoch 1997 až 2013 sa výrazne nemenili respektíve nemožno hovoriť o poklese hodnôt.

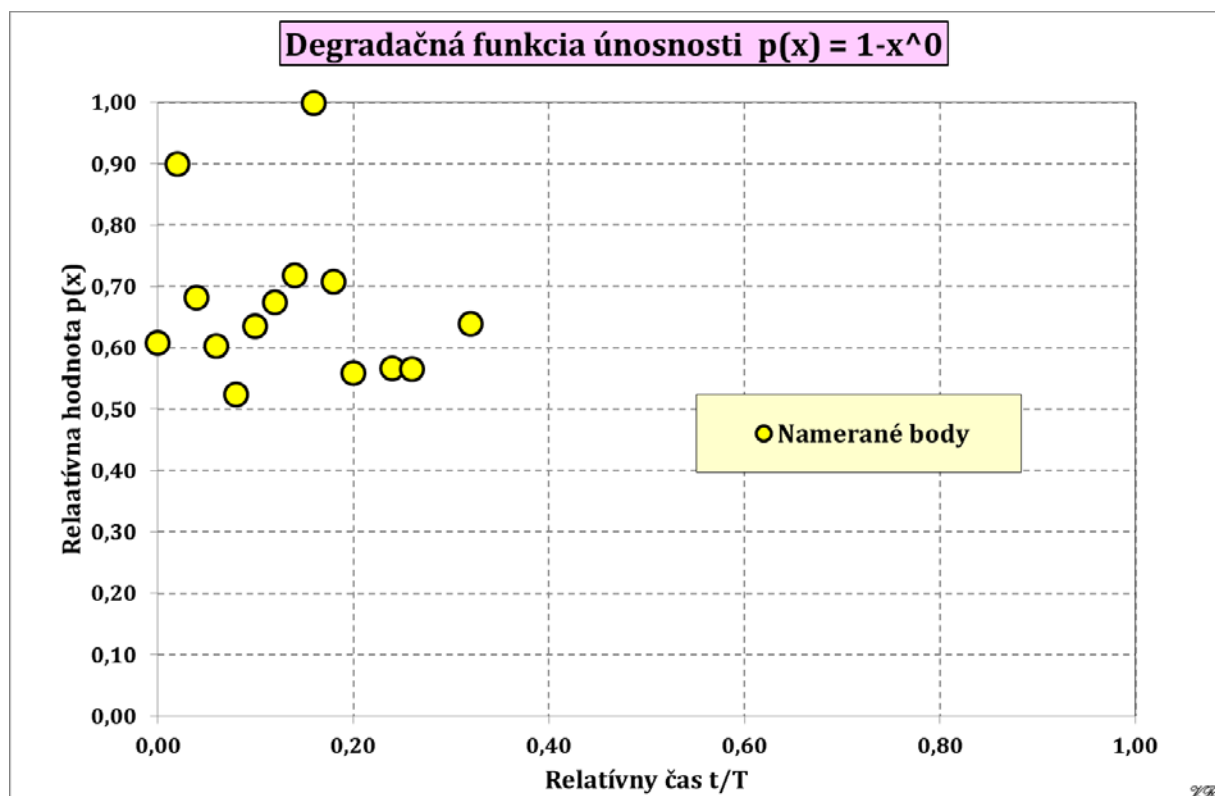
Obrázok 16.3

Degradačná funkcia únosnosti zisťovaná prostredníctvom ekvivalentného modulu pružnosti sa nedala odvodiť a zobraziť. Body sú zobrazené na obrázku 16.3.
