# **Rozborová úloha**

## **Vyhodnotenie meraní únosnosti vozoviek, výber vhodných úsekov a odvodenie funkcií degradácie**

**Názov úlohy:** *Vyhodnotenie meraní únosnosti vozoviek, výber vhodných úsekov a odvodenie funkcií degradácie*

**Zhotoviteľ:** *VUIS-CESTY spol. s r. o  
Lamačská cesta 8  
811 04 Bratislava*

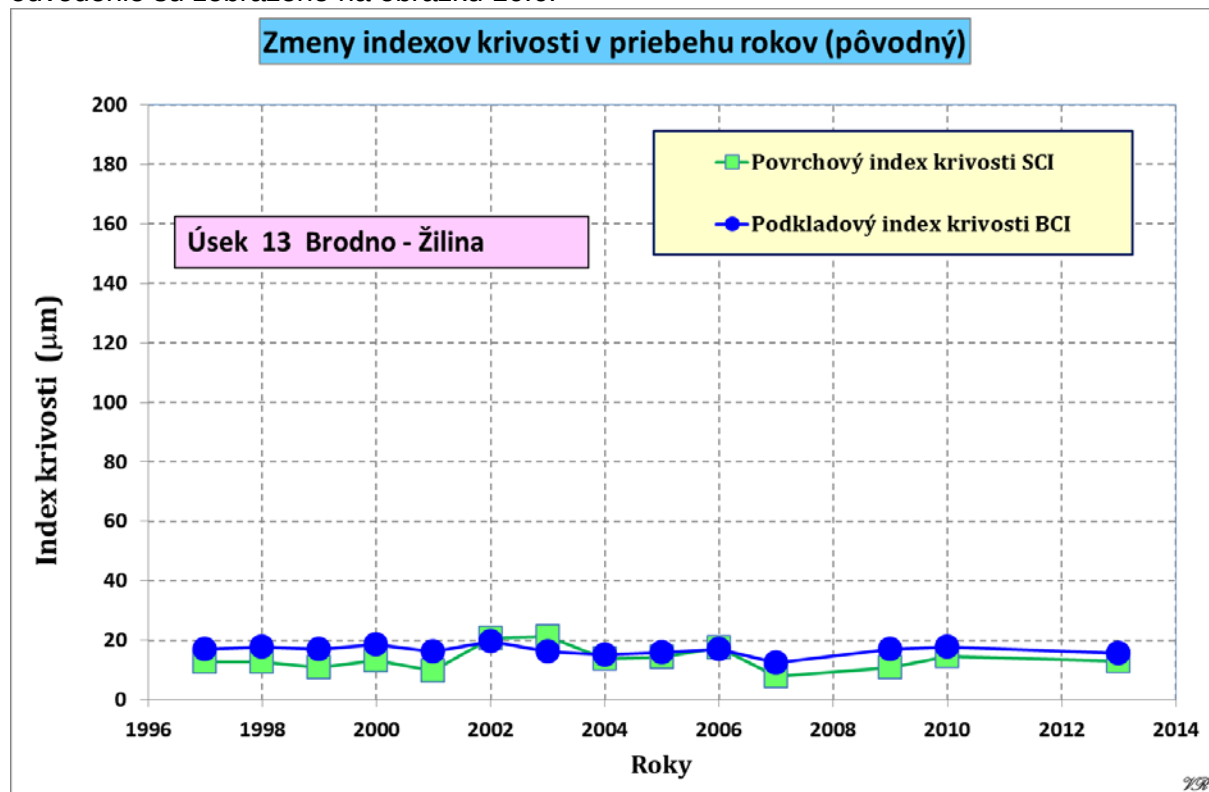
Obrázok 16.4

Zmeny indexov krivosti počas meraného obdobia sú zobrazené na obrázku 16.4. Zmeny indexov SCI a BCI nevykazujú výraznú zmenu.

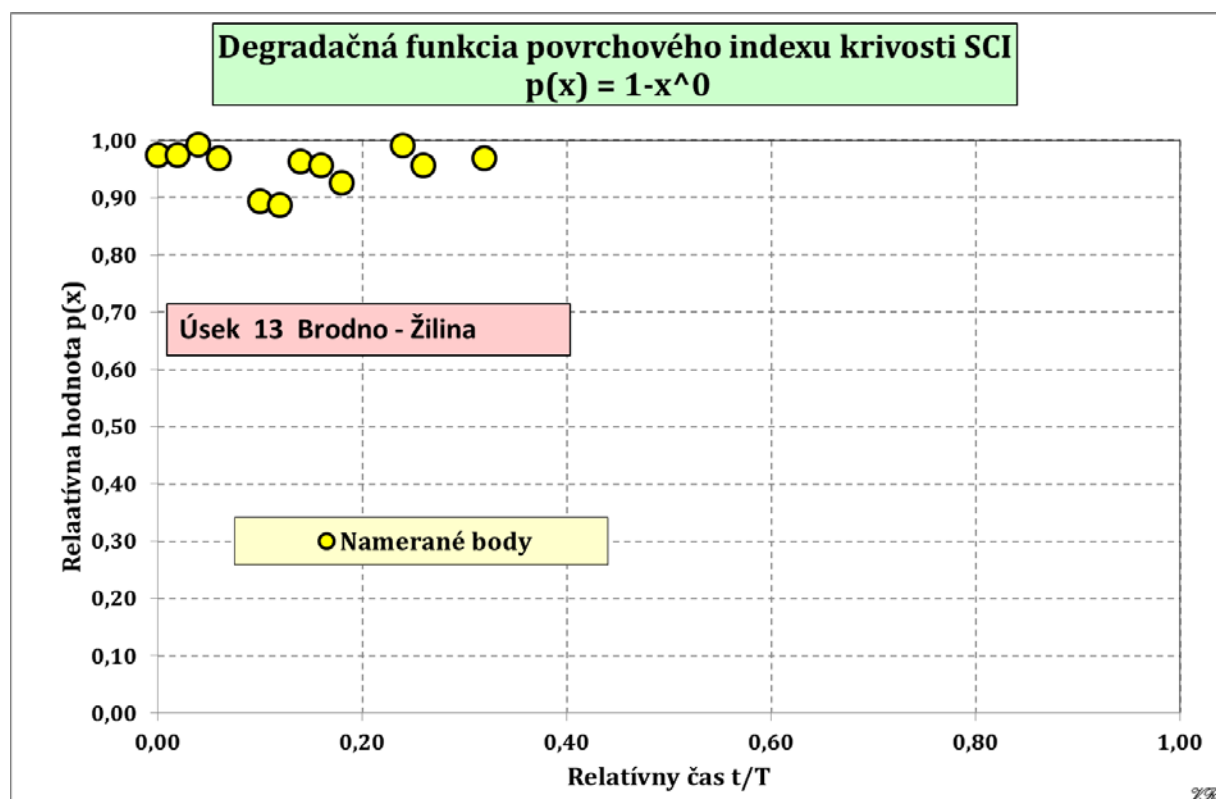
Obrázok 16.5

Degradácia povrchového indexu krivosti SCI sa nedala odvodiť. Jednotlivé body pre odvodenie sú zobrazené na obrázku 16.5.

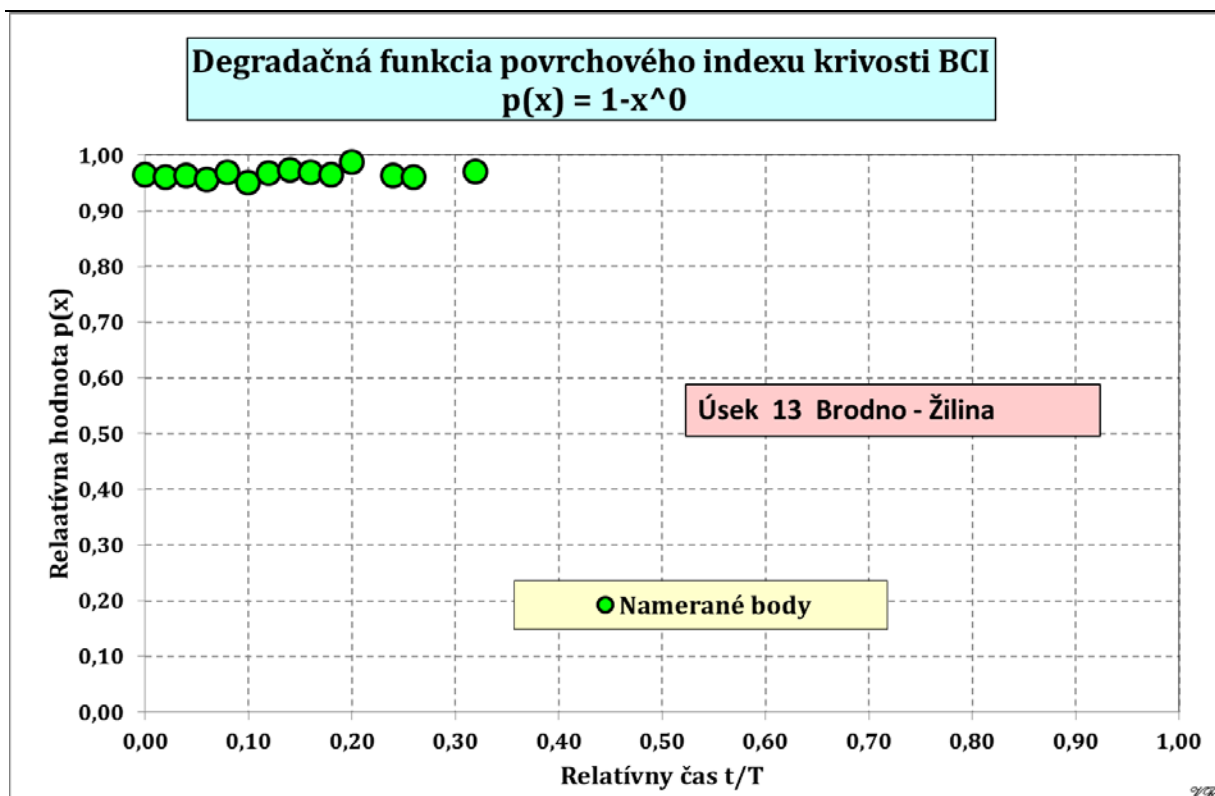
Obrázok 16.6

Degradácia podkladového indexu krivosti BCI sa nedala odvodiť. Jednotlivé body pre odvodenie sú zobrazené na obrázku 16.6.

Degradačné funkcie sa nedali odvodiť, vozovka nemenila únosnosť.  
Navrhujeme merať každé 3 roky.

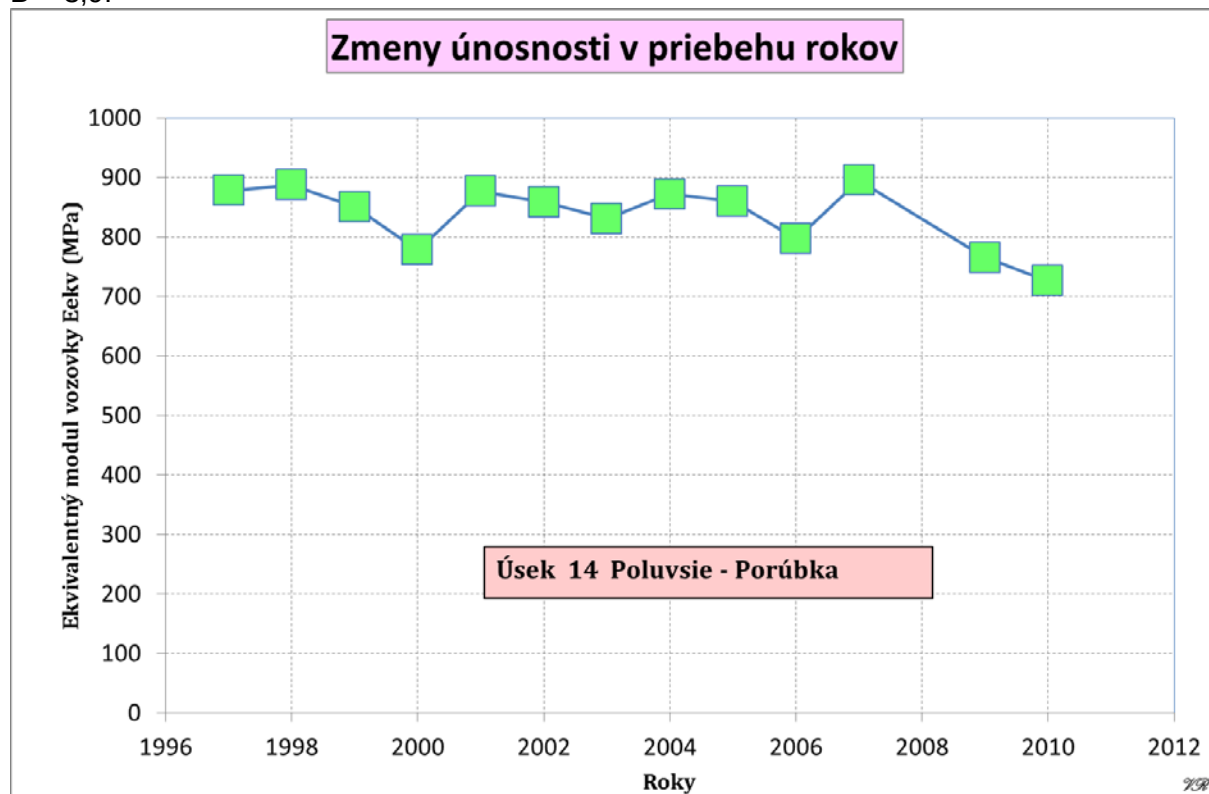
Obrázok 17.2

Na obrázku 17.2 sú vykreslené zmeny únosnosti vyjadrené ekvivalentným modulom. Do roku 2007 nevykazovala únosnosť vrazenú zmenu. Od roku 2007 nastal pokles únosnosti.

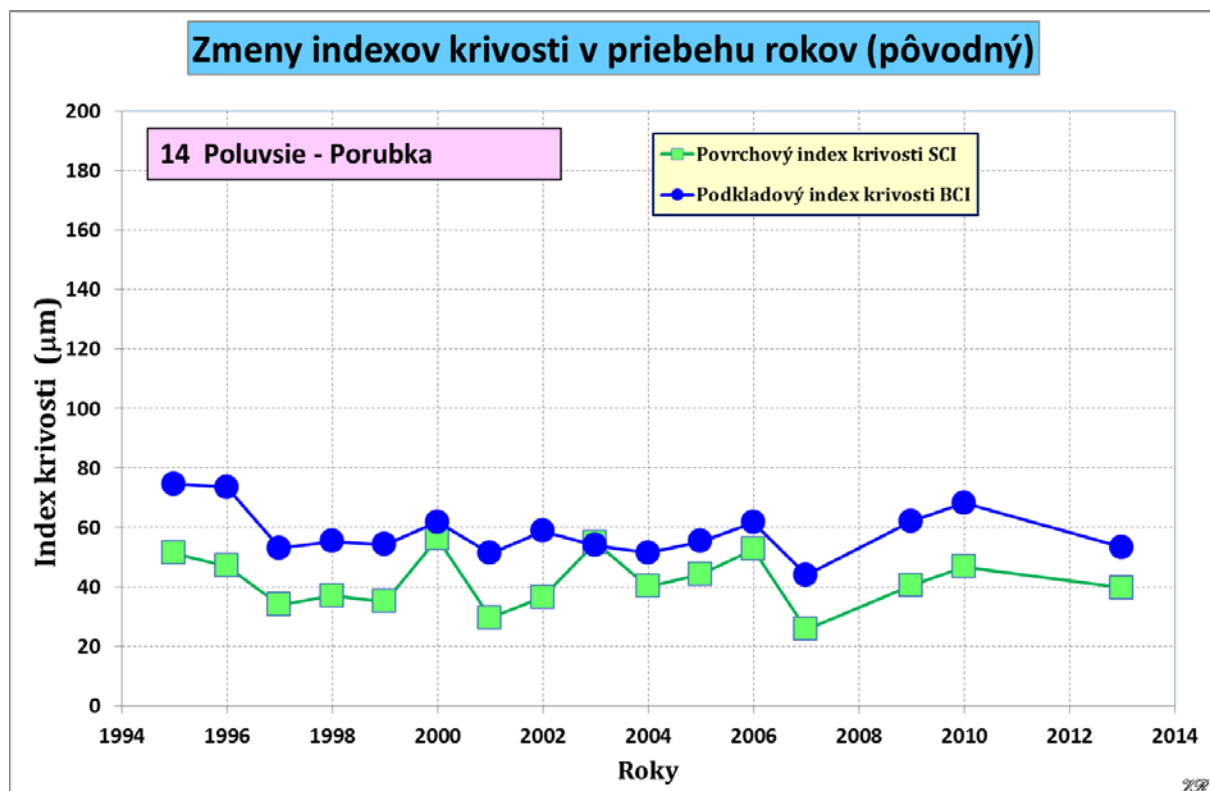
Obrázok 17.4

Zmeny indexov krivosti počas meraného obdobia sú zobrazené na obrázku 17.4. Zmeny indexov SCI a BCI nevykazujú výraznú zmenu.

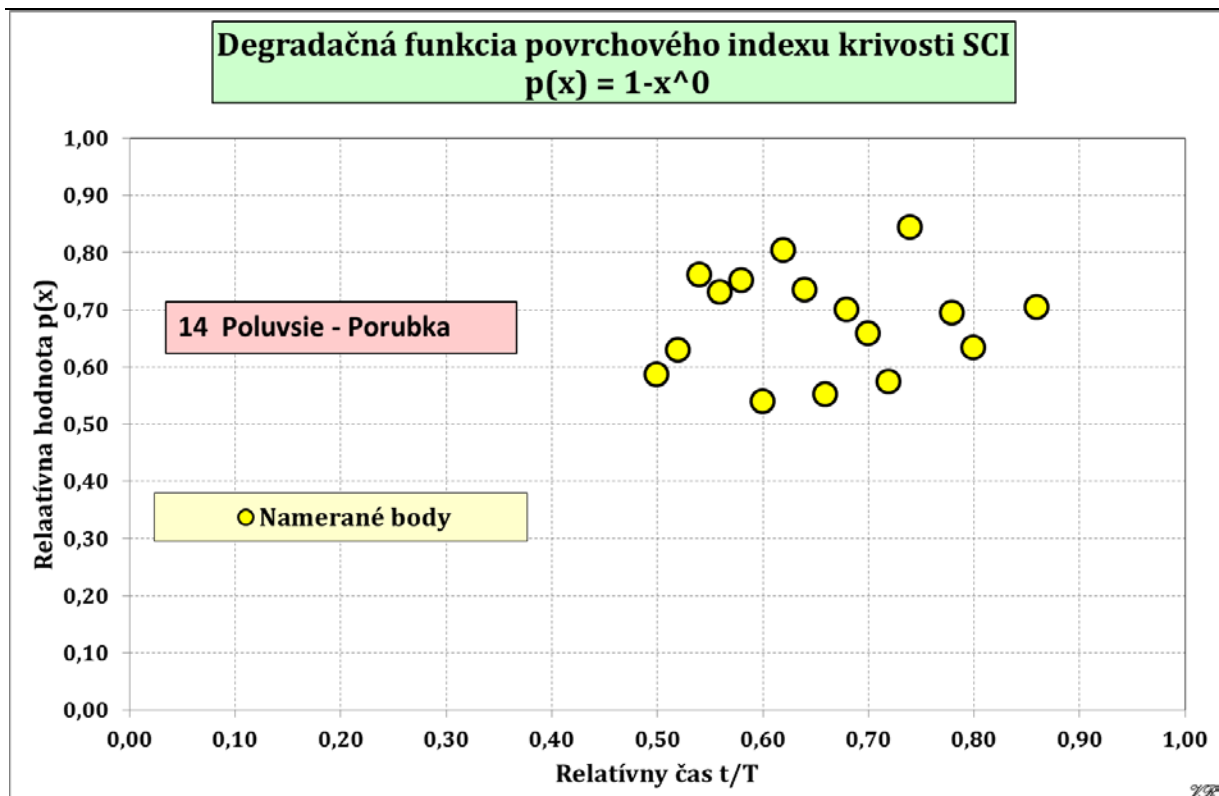
Obrázok 17.5

Degradácia povrchového indexu krivosti SCI sa nedala odvodiť. Jednotlivé body pre odvodenie sú zobrazené na obrázku 17.5.

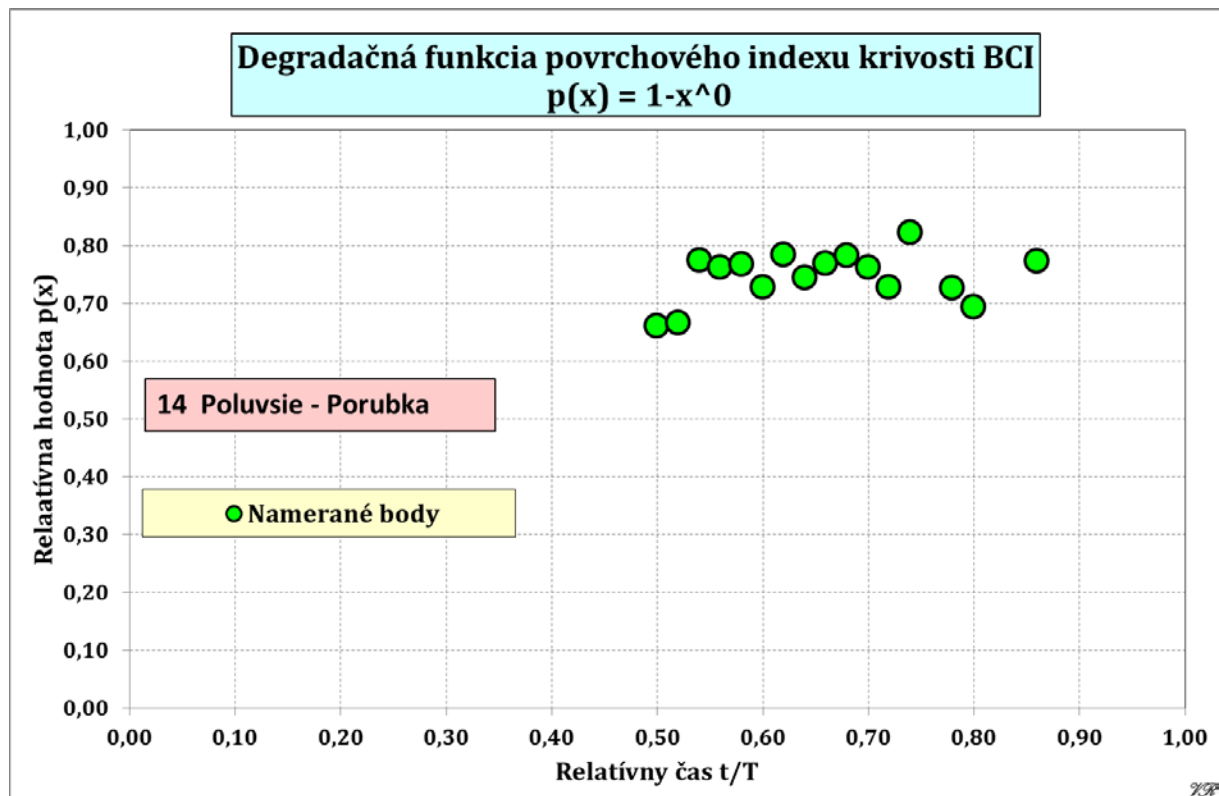
Obrázok 17.6

Degradácia povrchového indexu krivosti BCI sa nedala odvodiť. Jednotlivé body pre odvodenie sú zobrazené na obrázku 17.6.

Zmeny indexov sa zatiaľ neprejavili, degradačné funkcie sa nedali odvodiť. Za účelom stanovenia konštrukcie vozovky je potrebné realizovať vývrť. Navrhujeme pokračovať v meraniach s periodicitou 1 rok.

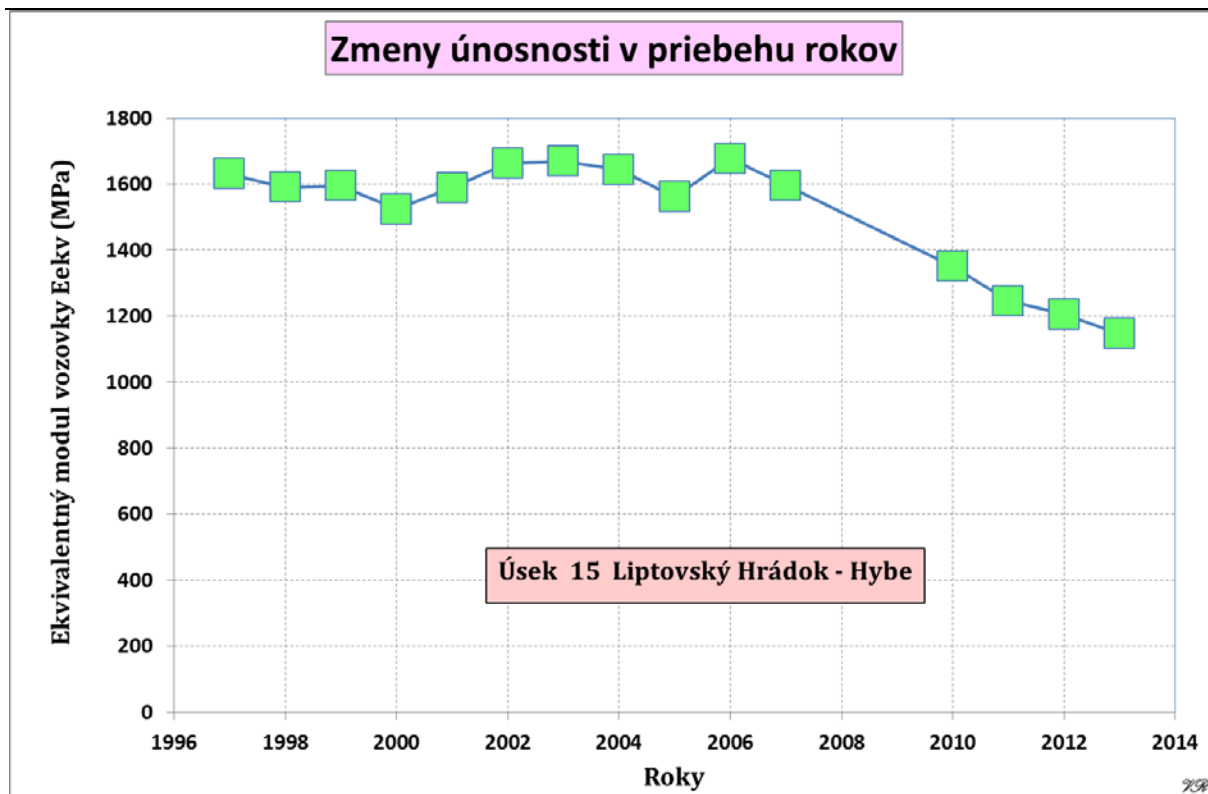
Obrázok 18.2

Na obrázku 18.2 sú vykreslené zmeny únosnosti vyjadrené ekvivalentným modulom pružnosti.

Z obrázku 18.2 je zrejmé, že hodnoty ekvivalentného modulu z meraní v rokoch 1997 až 2014 sa menili. Od roku 2006 nastal výrazný pokles modulu.

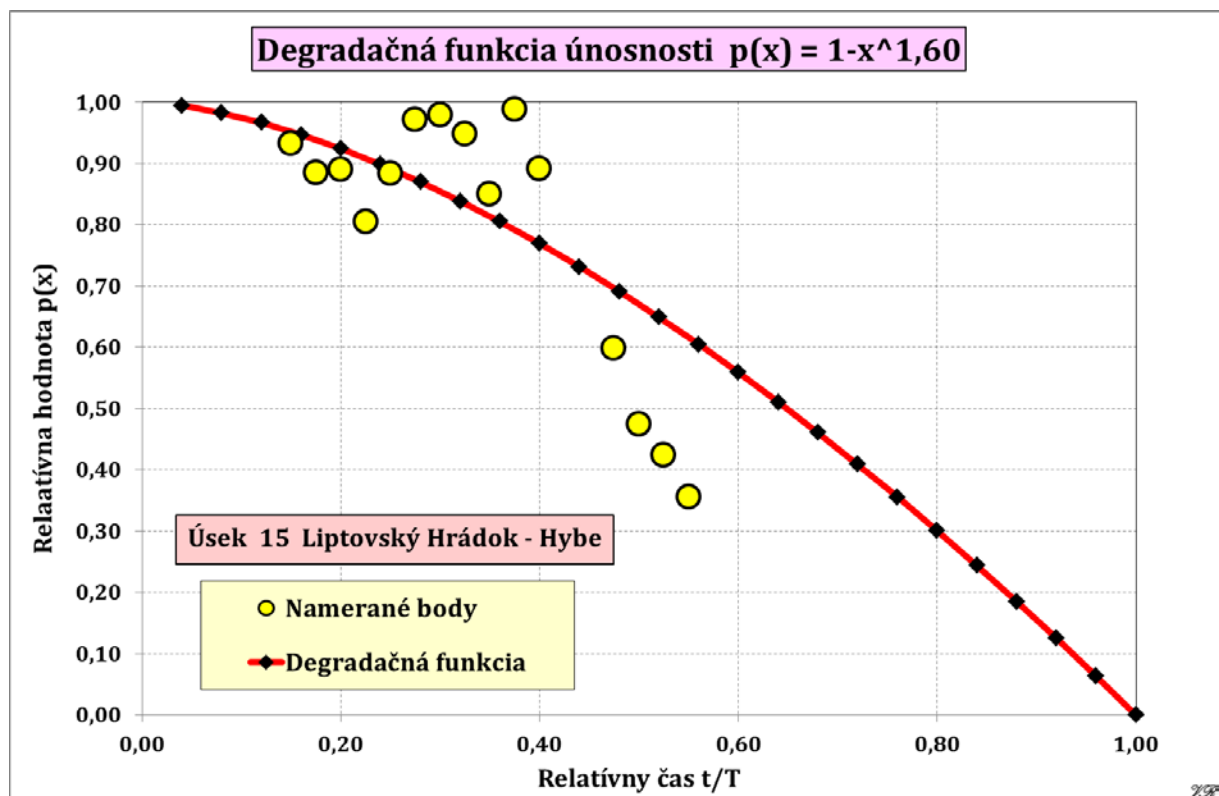
Obrázok 18.3

Degradačná funkcia únosnosti zisťovaná prostredníctvom ekvivalentného modulu pružnosti je zobrazená na obrázku 18.3. Exponent degradačnej funkcie  $B = 1,6$ .

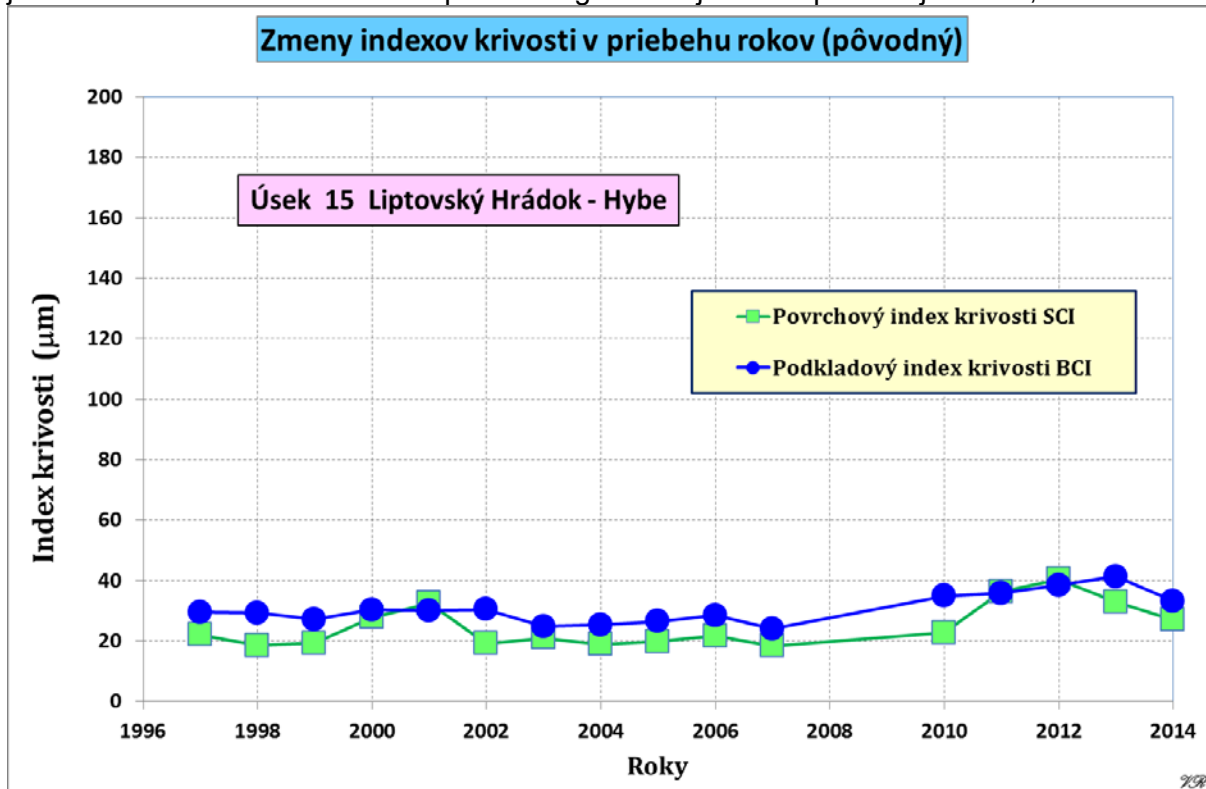
Obrázok 18.4

Zmeny indexov krivosti počas meraného obdobia sú zobrazené na obrázku 18.4.

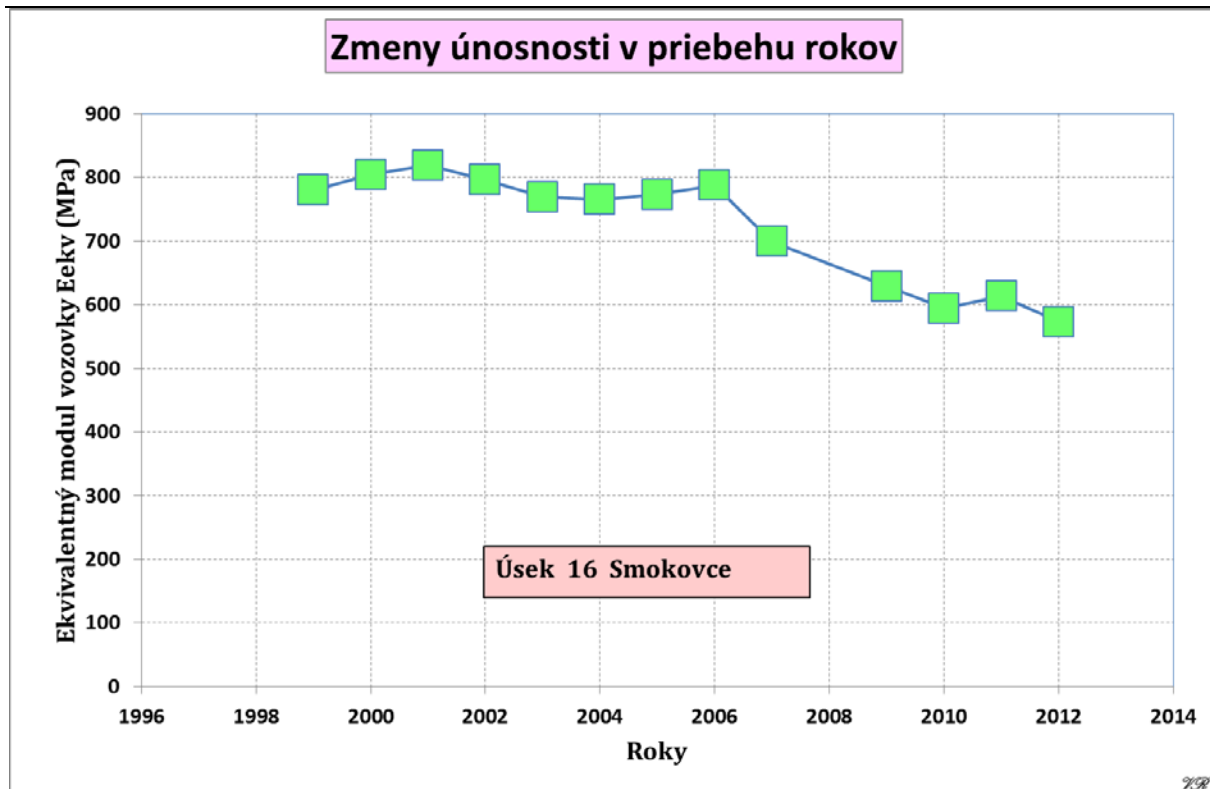
Obrázok 19.2

Na obrázku 19.2 sú vykreslené zmeny únosnosti vyjadrené ekvivalentným modulom pružnosti.

Z obrázku 19.2 je zrejmé, že hodnoty ekvivalentného modulu z meraní v rokoch 1997 až 2014 sa menili. Od roku 2006 nastal výrazný pokles modulu.

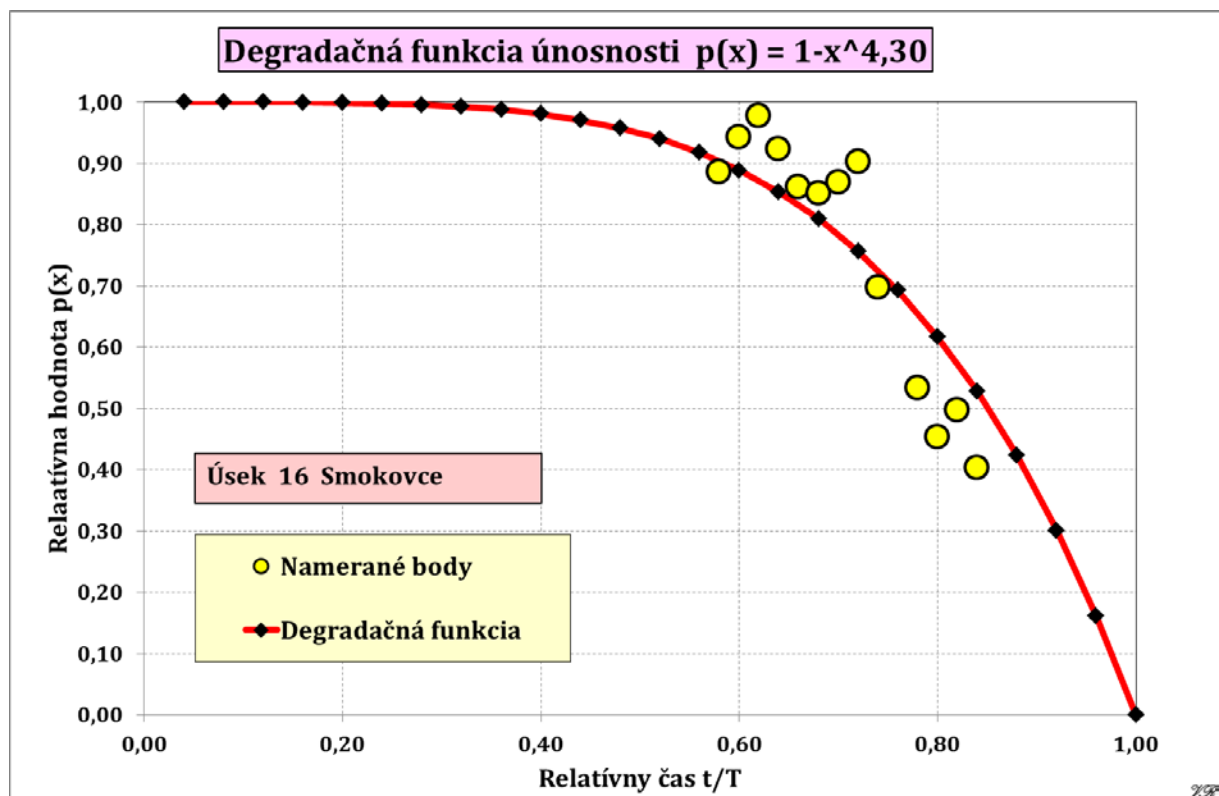
Obrázok 19.3

Degradačná funkcia únosnosti zisťovaná prostredníctvom ekvivalentného modulu pružnosti je zobrazená na obrázku 19.3. Exponent degradačnej funkcie  $B = 4,3$ .

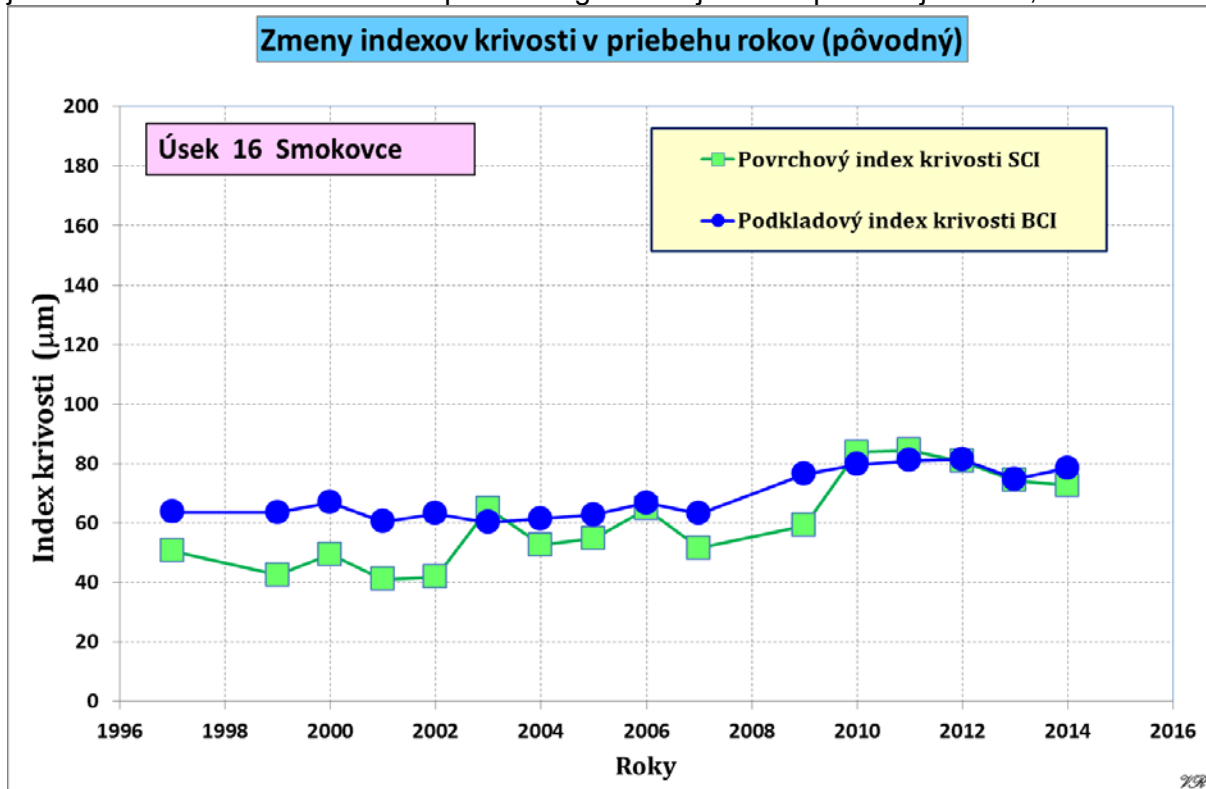
Obrázok 19.4

Zmeny indexov krivosti počas meraného obdobia sú zobrazené na obrázku 19.4.

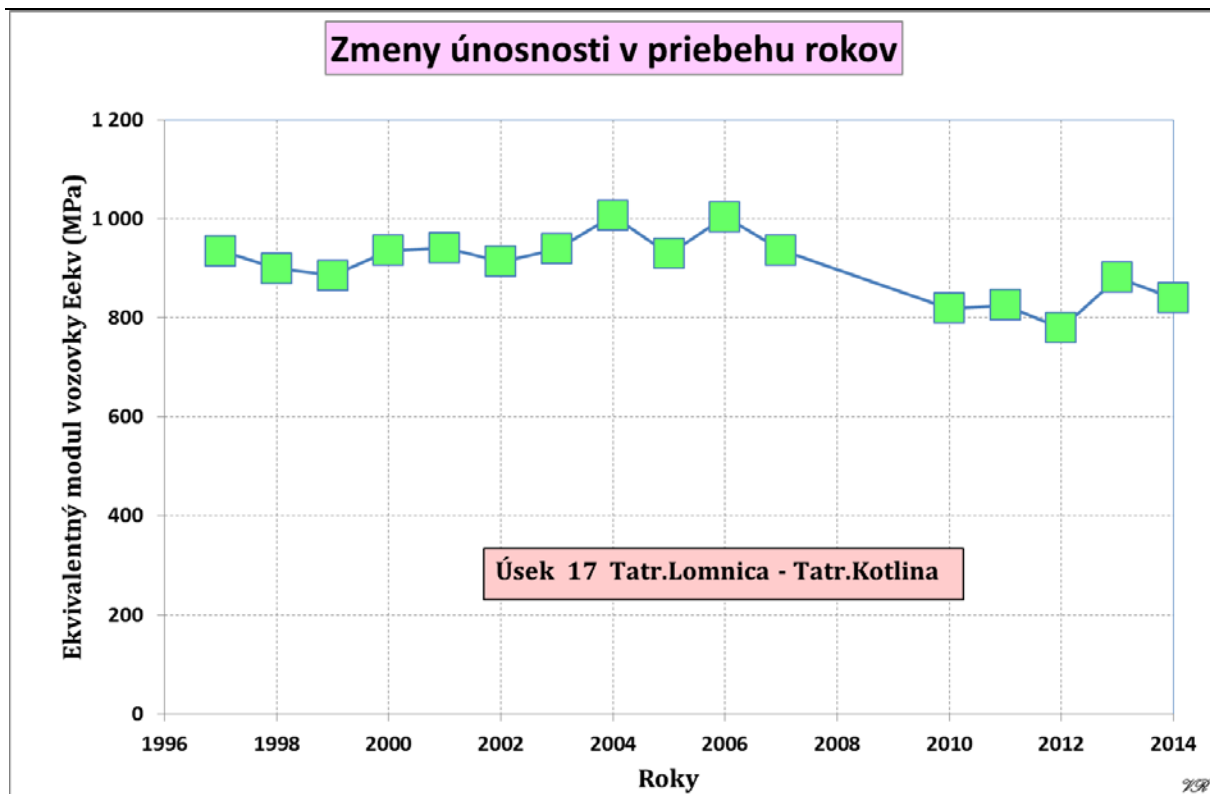
Obrázok 20.2

Z obrázku 20.2 je zrejmé, že hodnoty ekvivalentného modulu z meraní v rokoch 1997 až 2014 sa menili. Od roku 2006 nastal výrazný pokles modulu.

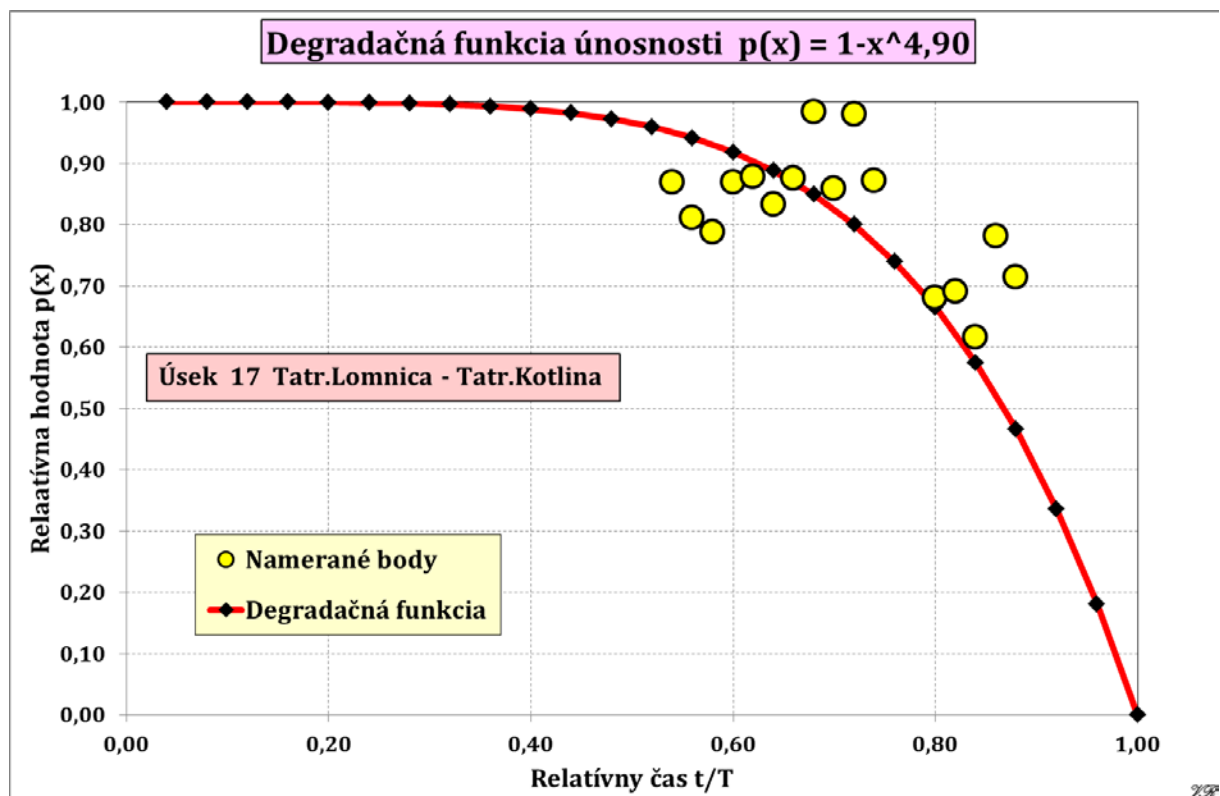
Obrázok 20.3

Degradačná funkcia únosnosti zisťovaná prostredníctvom ekvivalentného modulu pružnosti je zobrazená na obrázku 20.3. Exponent degradačnej funkcie  $B = 4,9$ .

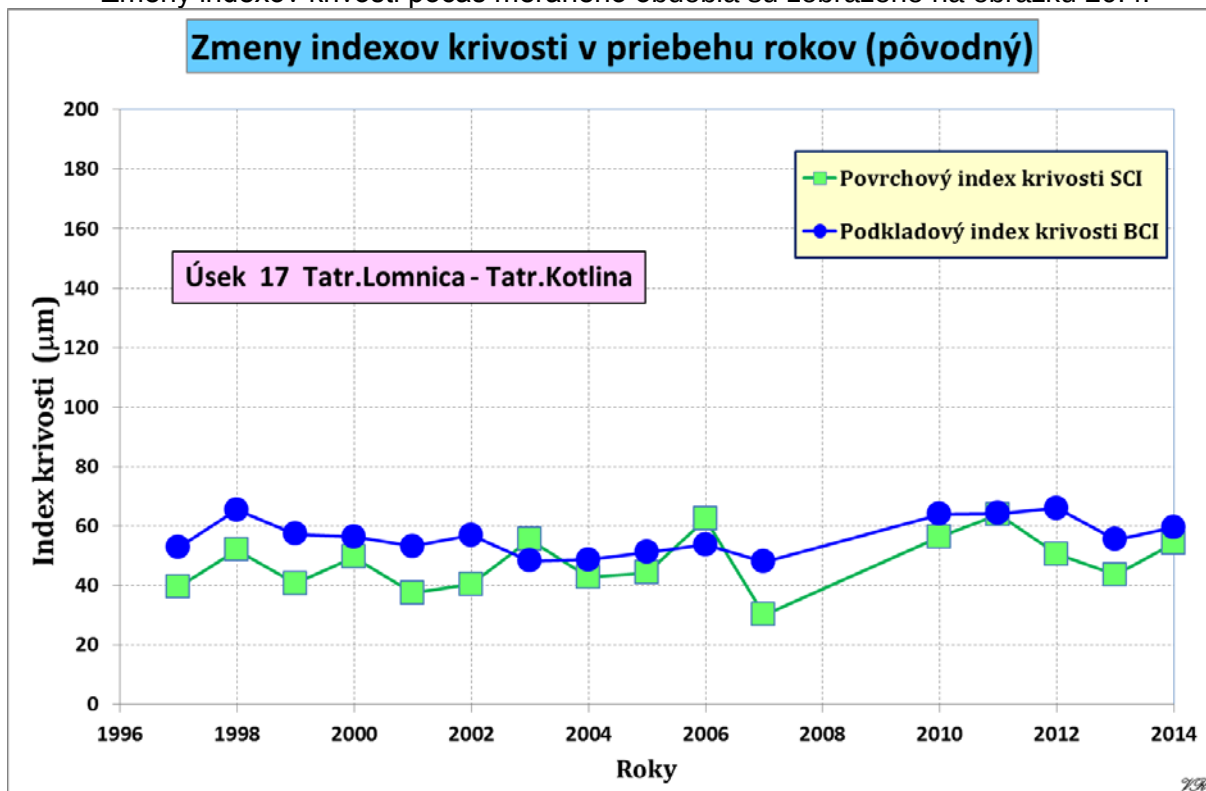
Obrázok 20.4

Zmeny indexov krivosti počas meraného obdobia sú zobrazené na obrázku 20.4.

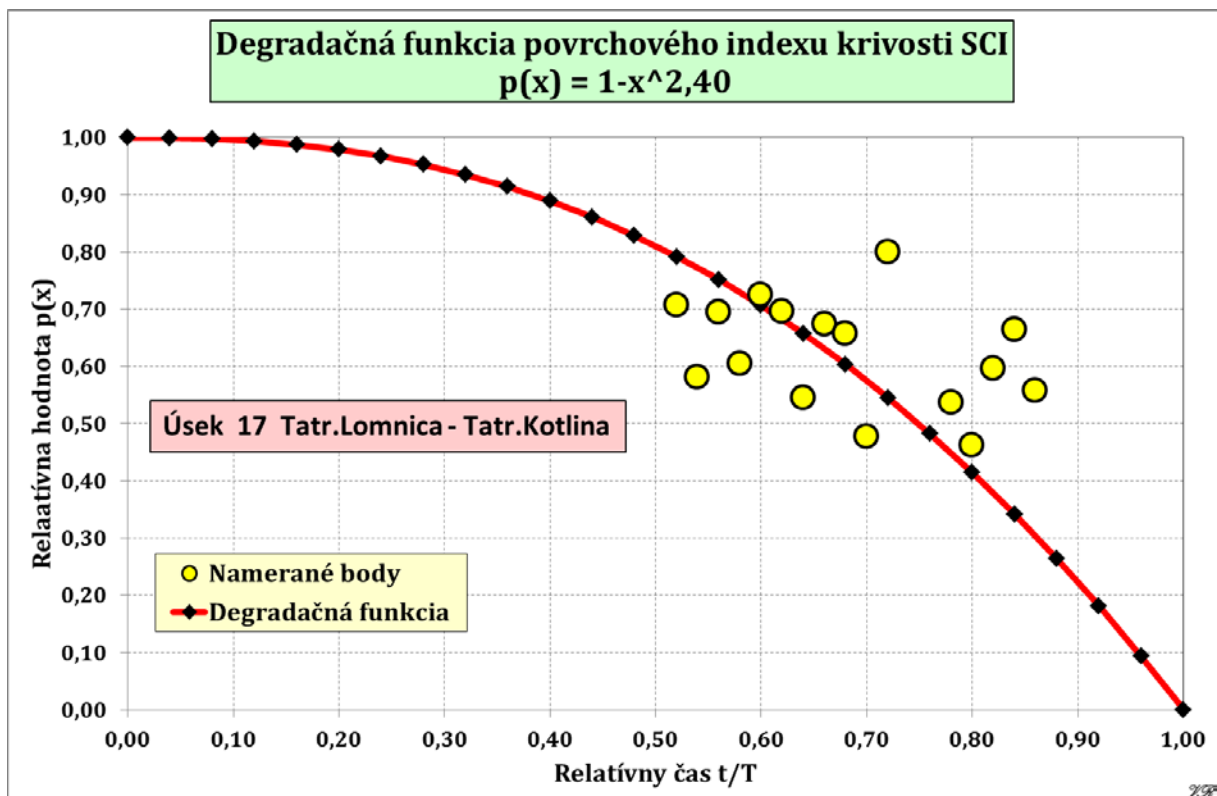
Obrázok 20.5

Degradačná funkcia únosnosti zisťovaná prostredníctvom indexu krivosti povrchu SCI je zobrazená na obrázku 20.5. Exponent degradačnej funkcie pre SCI je  $B = 2,4$ .

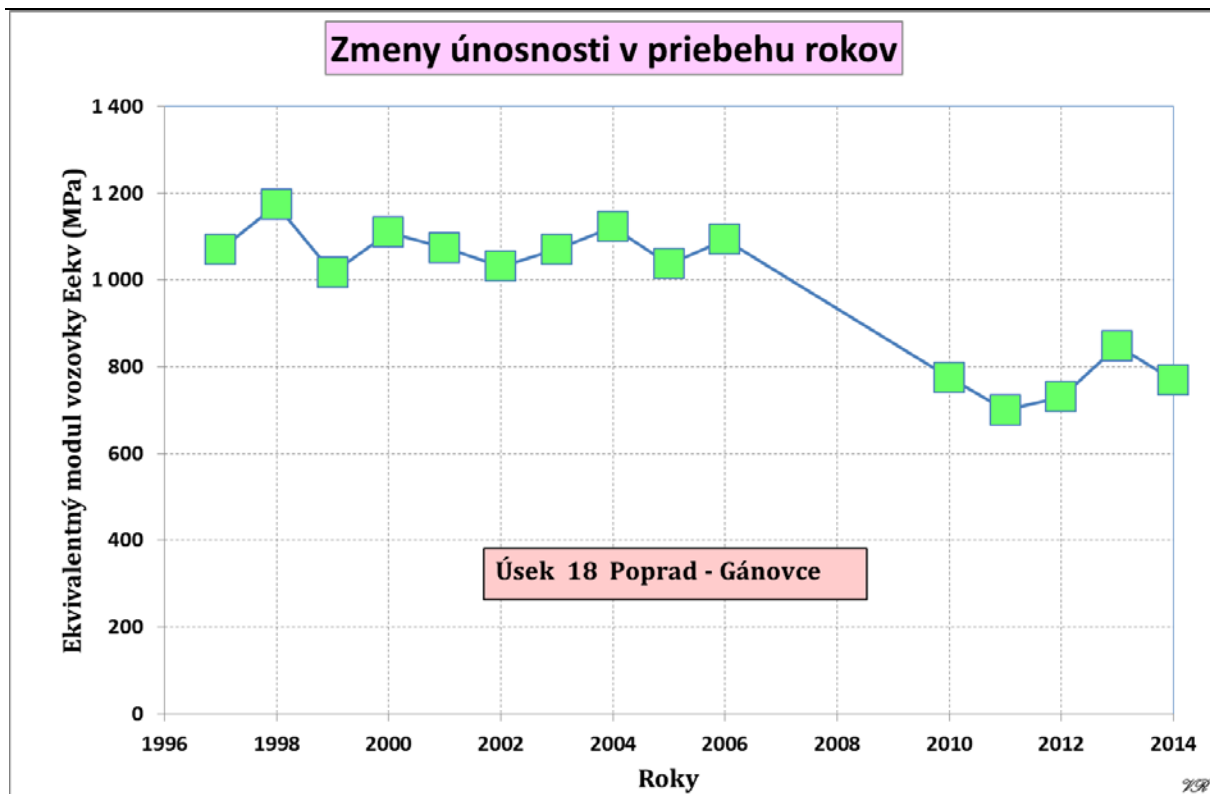
Obrázok 21.2

Z obrázku 21.2 je zrejmé, že hodnoty ekvivalentného modulu z meraní v rokoch 1997 až 2014 sa menili. Od roku 2006 nastal výrazný pokles modulu.

V roku 2012 respektíve v roku 2013 bola pravdepodobne stavebná úprava vozovky.

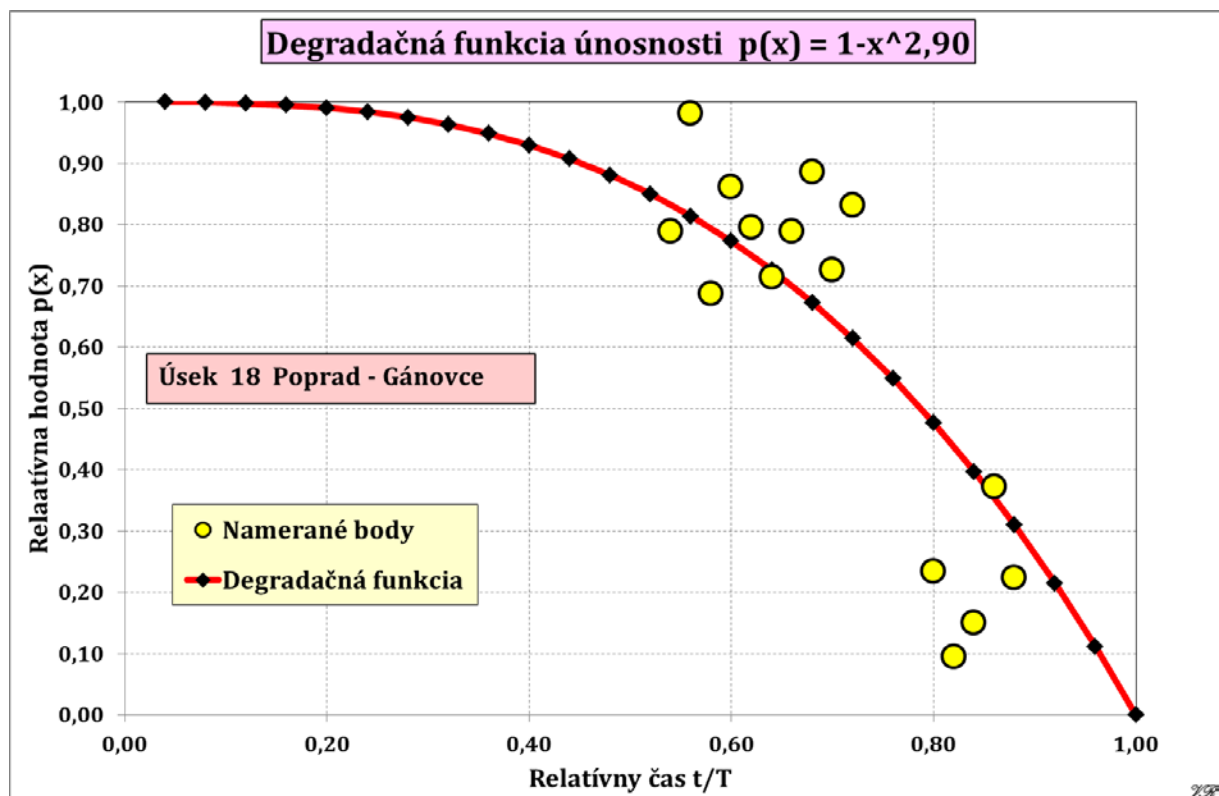
Obrázok 21.3

Degradačná funkcia únosnosti zisťovaná prostredníctvom ekvivalentného modulu pružnosti je zobrazená na obrázku 21.3. Exponent degradačnej funkcie  $B = 2,9$ .

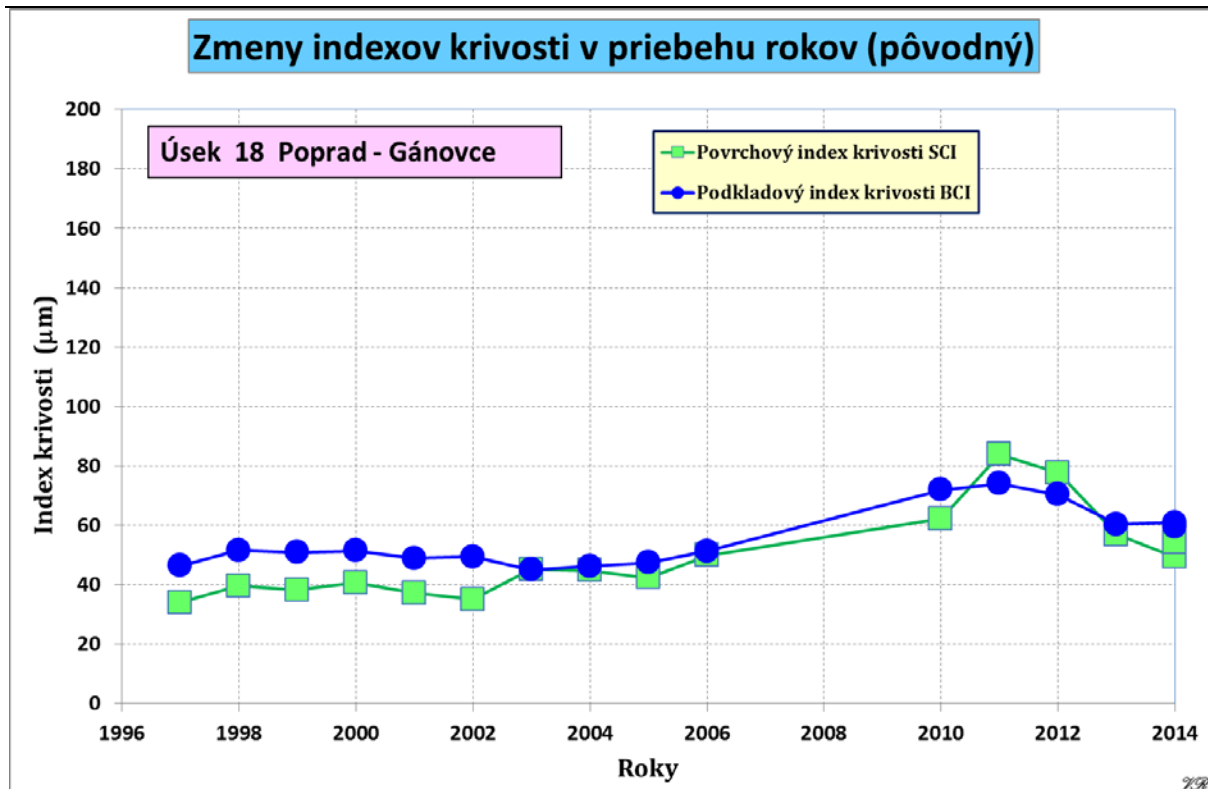
Obrázok 21.4

Zmeny indexov krivosti počas meraného obdobia sú zobrazené na obrázku 21.4.

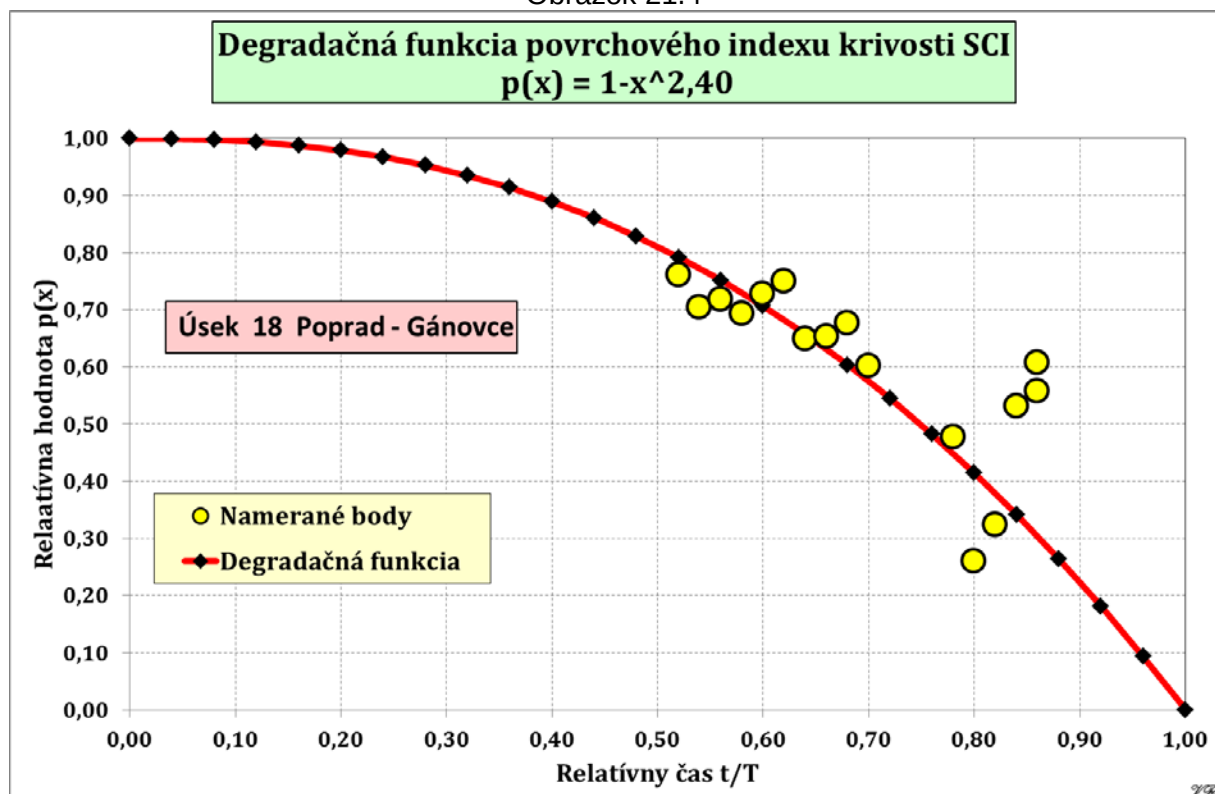
Obrázok 21.5

Degradačná funkcia únosnosti zisťovaná prostredníctvom indexu krivosti povrchu SCI je zobrazená na obrázku 21.5. Exponent degraďačnej funkcie pre SCI je  $B = 2,4$ .

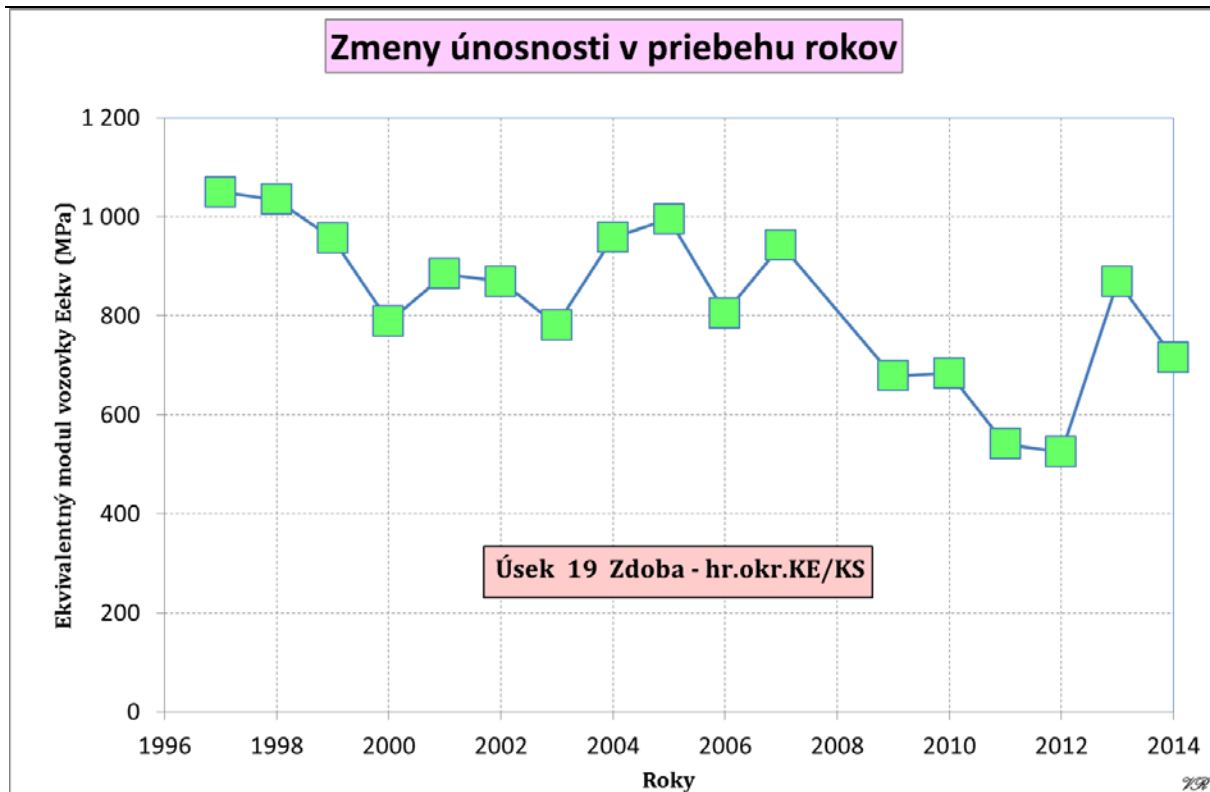
Obrázok 22.2

Z obrázku 22.2 je zrejmé, že hodnoty ekvivalentného modulu z meraní v rokoch 1997 až 2014 sa menili. Od roku 2007 nastal výrazný pokles modulu.

V roku 2013 bola pravdepodobne stavebná úprava vozovky.

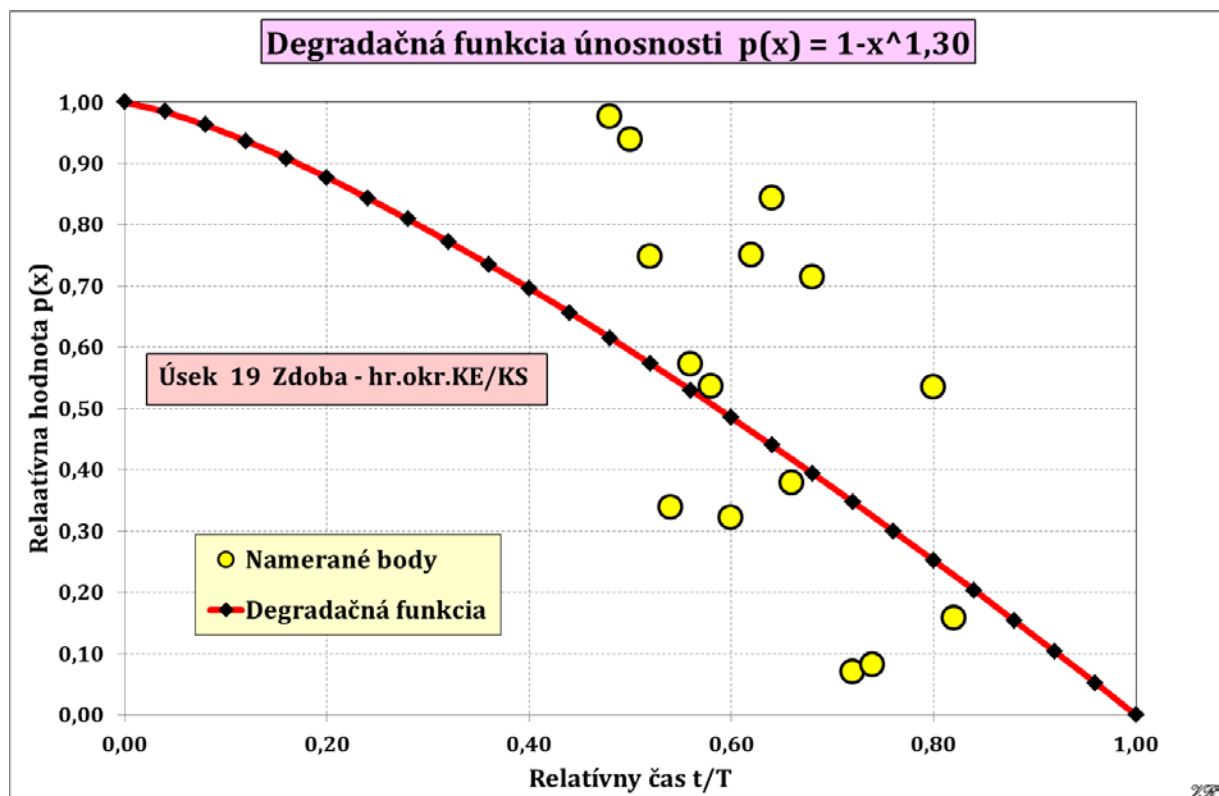
Obrázok 22.3

Degradačná funkcia únosnosti zisťovaná prostredníctvom ekvivalentného modulu pružnosti je zobrazená na obrázku 22.3. Exponent degradačnej funkcie  $B = 1,3$ .
