# **Rozborová úloha**

## **Vyhodnotenie meraní únosnosti vozoviek, výber vhodných úsekov a odvodenie funkcií degradácie**

**Názov úlohy:** *Vyhodnotenie meraní únosnosti vozoviek, výber vhodných úsekov a odvodenie funkcií degradácie*

**Zhotoviteľ:** *VUIS-CESTY spol. s r. o  
Lamačská cesta 8  
811 04 Bratislava*

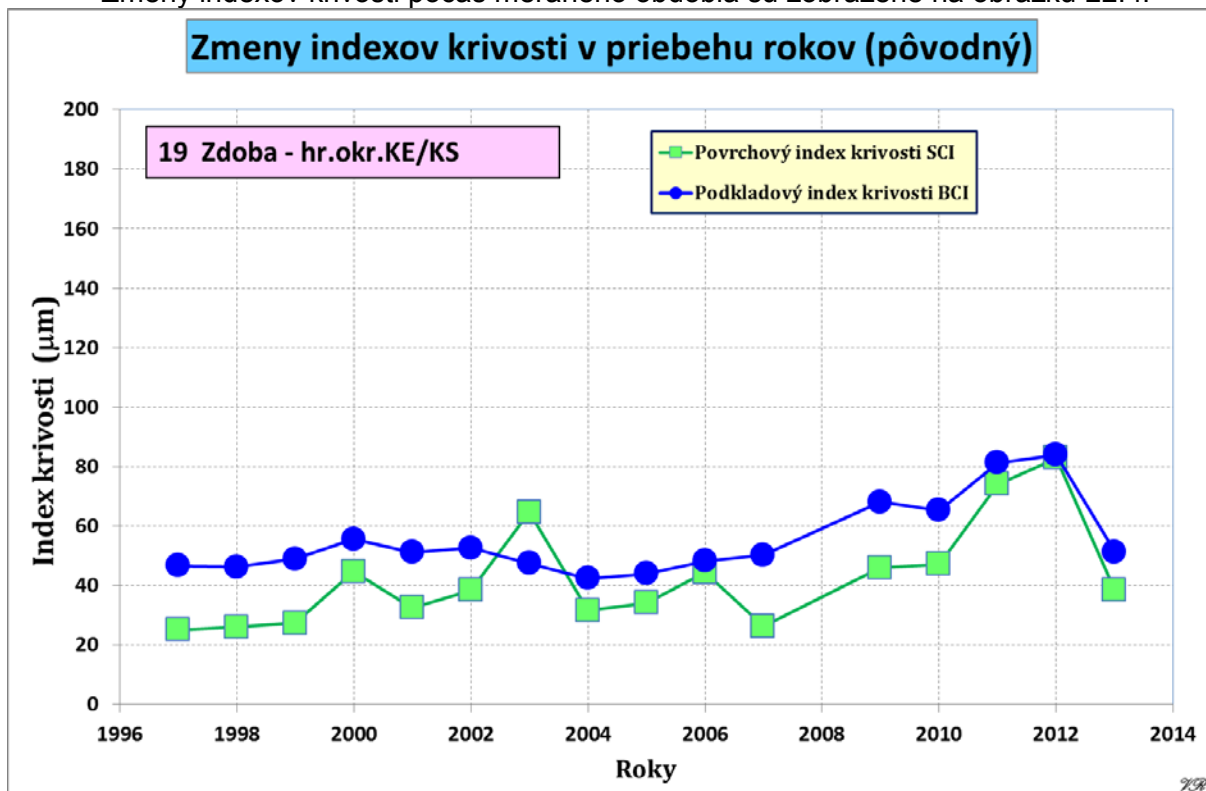
Obrázok 22.4

Zmeny indexov krivosti počas meraného obdobia sú zobrazené na obrázku 22.4.

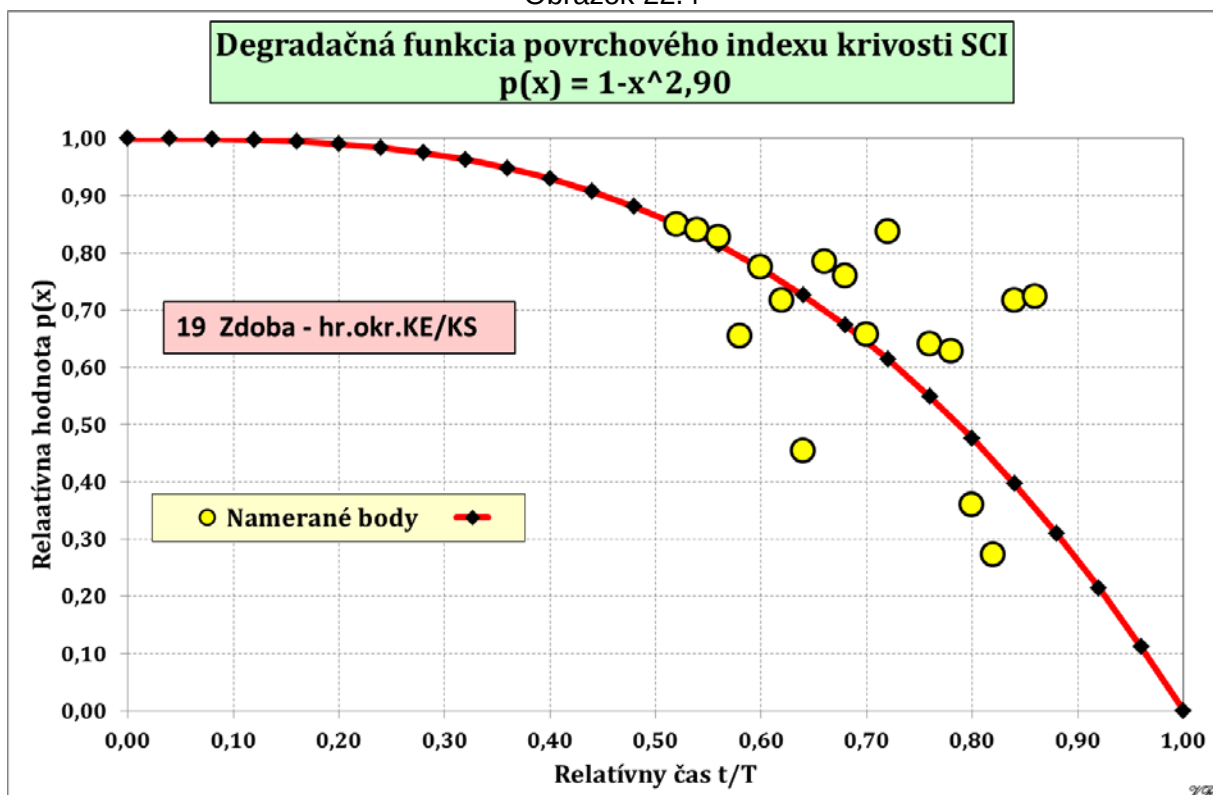
Obrázok 22.5

Degradačná funkcia únosnosti zisťovaná prostredníctvom indexu krivosti povrchu SCI je zobrazená na obrázku 22.5. Exponent degraďačnej funkcie pre SCI je  $B = 2,9$ .

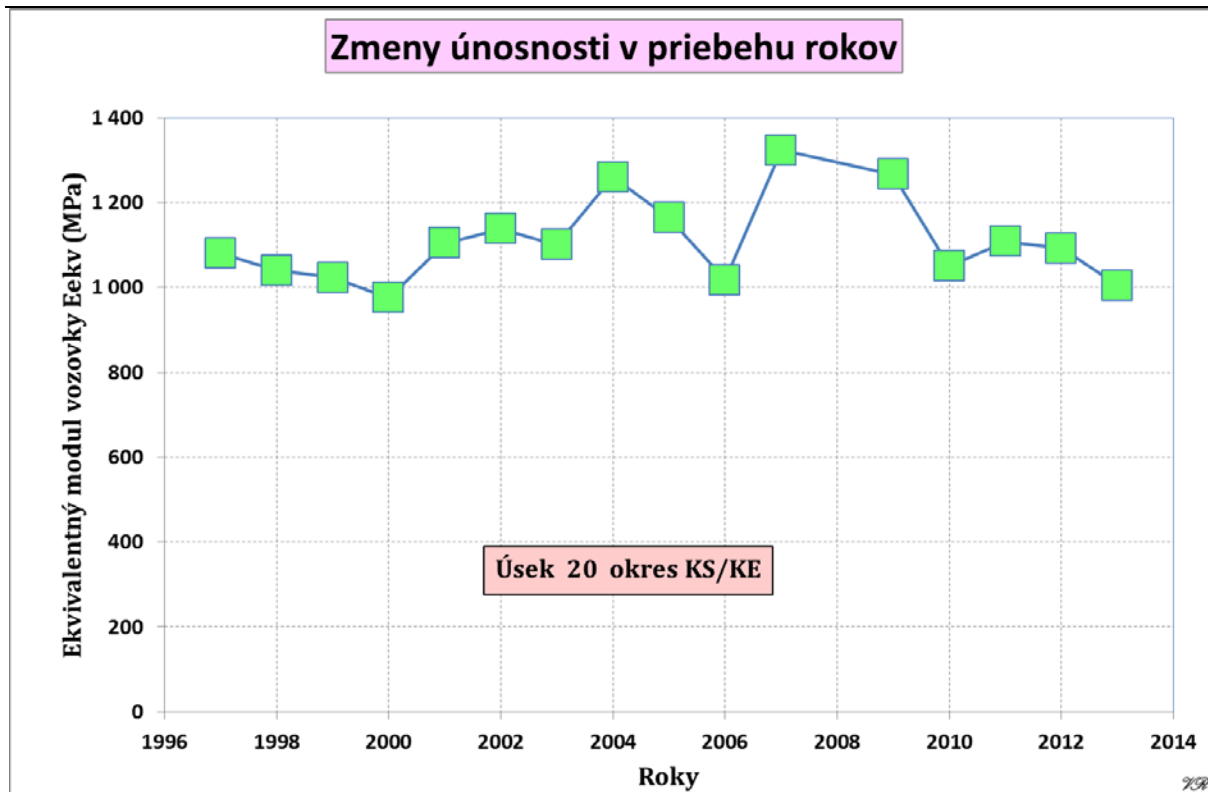
Obrázok 23.2

Z obrázku 23.2 je zrejmé, že hodnoty ekvivalentného modulu z meraní v rokoch 1997 až 2014 sa menili ale bez jednoznačnej tendencie.

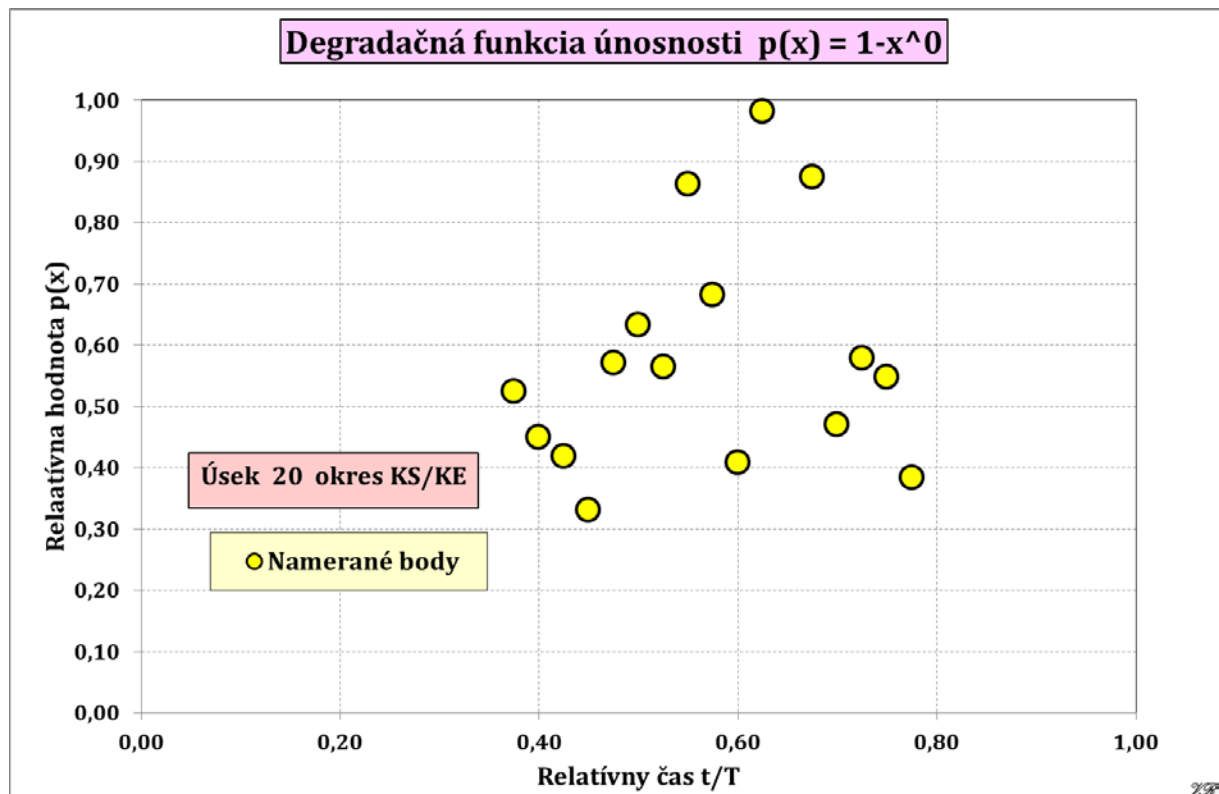
Obrázok 23.3

Degradačná funkcia únosnosti zisťovaná prostredníctvom ekvivalentného modulu pružnosti sa nedala odvodiť. Jednotlivé body degradácie sú zobrazené na obrázku 23.3.

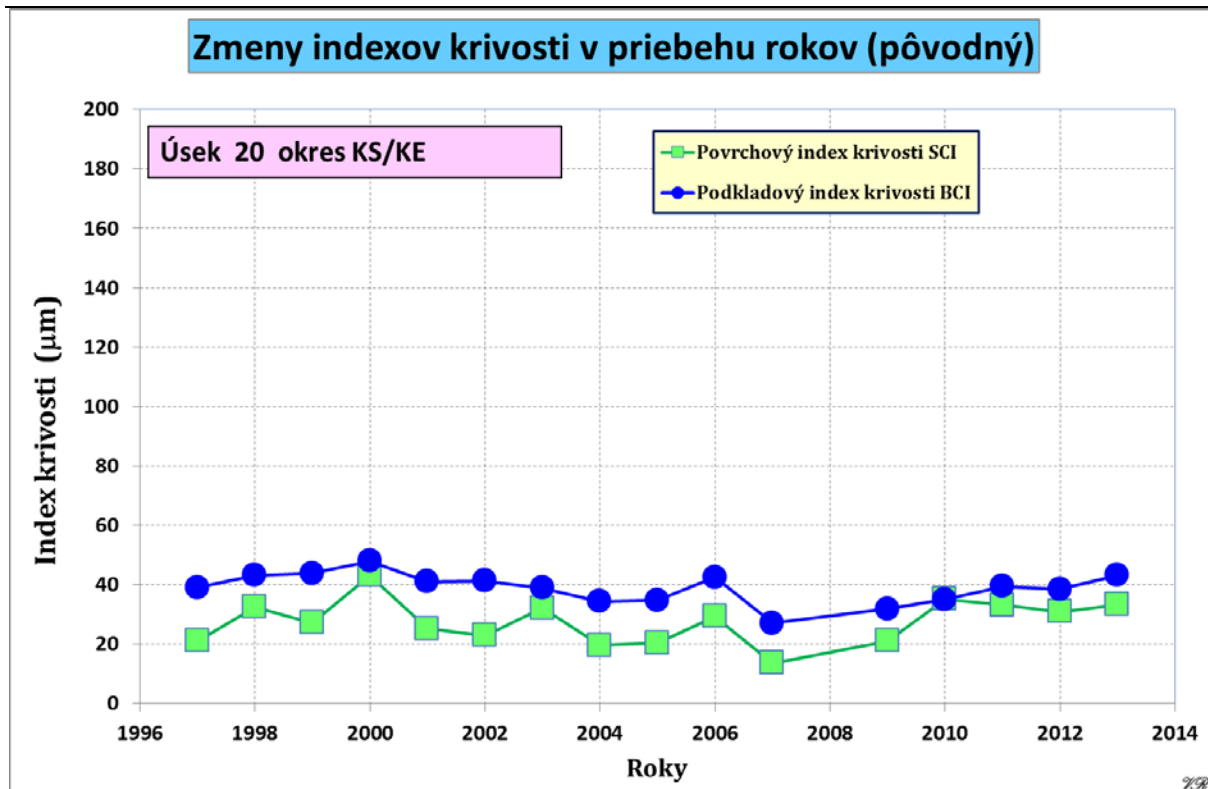
Obrázok 23.4

Zmeny indexov krivosti počas meraného obdobia sú zobrazené na obrázku 23.4.

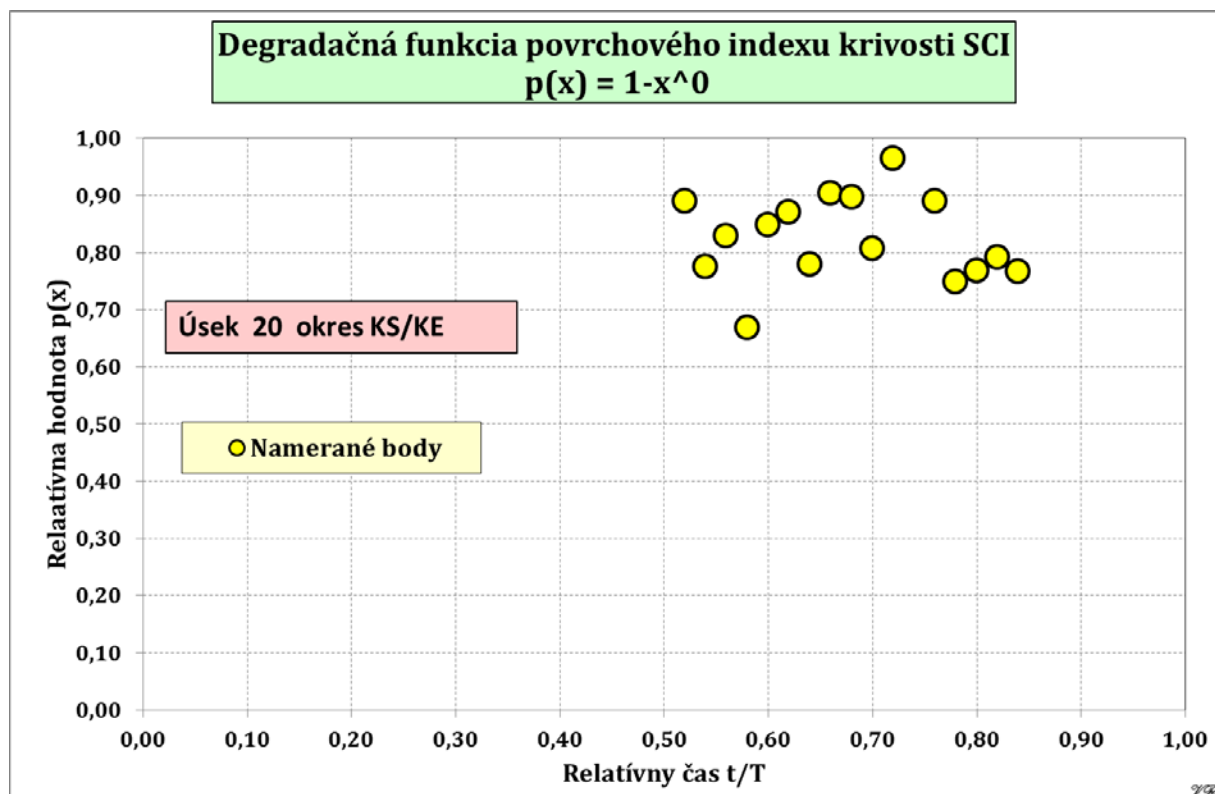
Obrázok 23.5

Zmeny indexov boli bez jednoznačnej tendencie nárastu. Degradačná funkcia únosnosti zisťovaná prostredníctvom indexu krivosti povrchu SCI sa nedal odvodiť. Jednotlivé body sú zobrazené na obrázku 23.5.

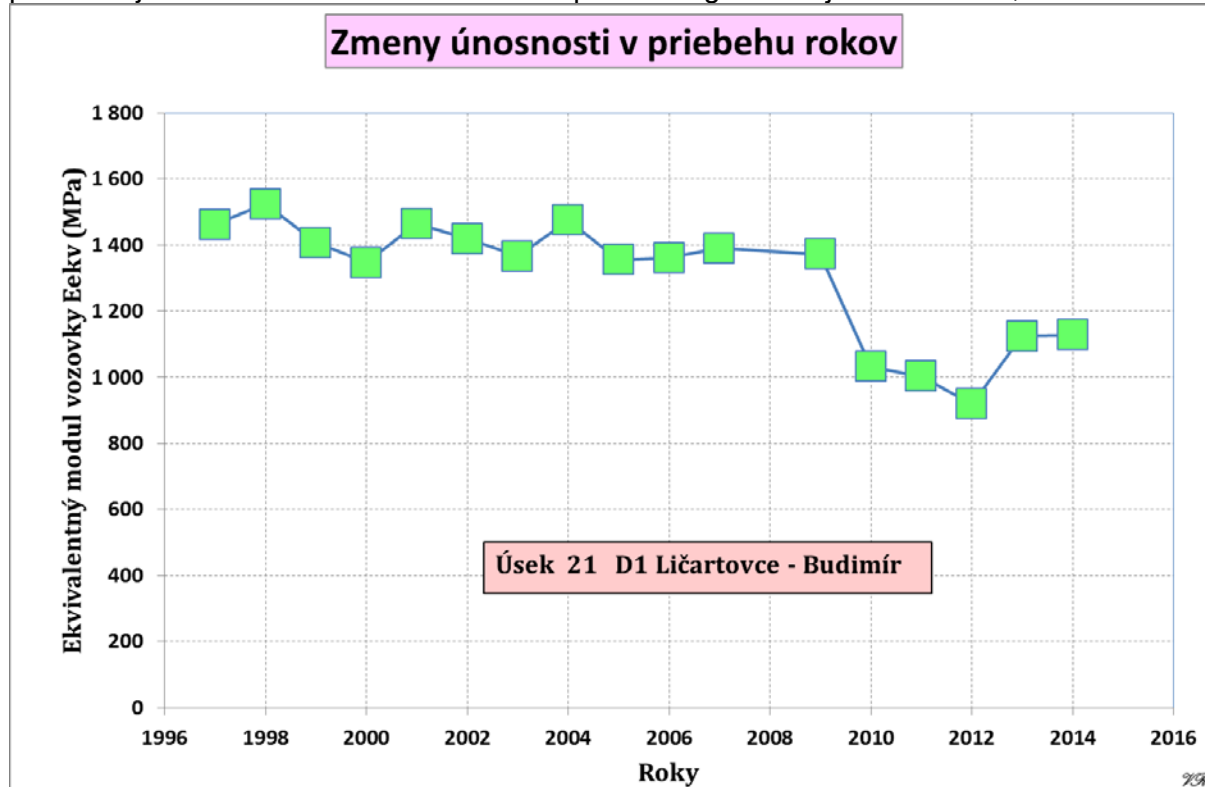
Obrázok 24.2

Z obrázku 24.2 je zrejmé, že hodnoty ekvivalentného modulu z meraní v rokoch 1997 až 2009 sa nemenili. Od roku 2009 nastal výrazný pokles modulu. Medzi rokom 2012 až 2013 bol asi stavebný zásah do vozovky.

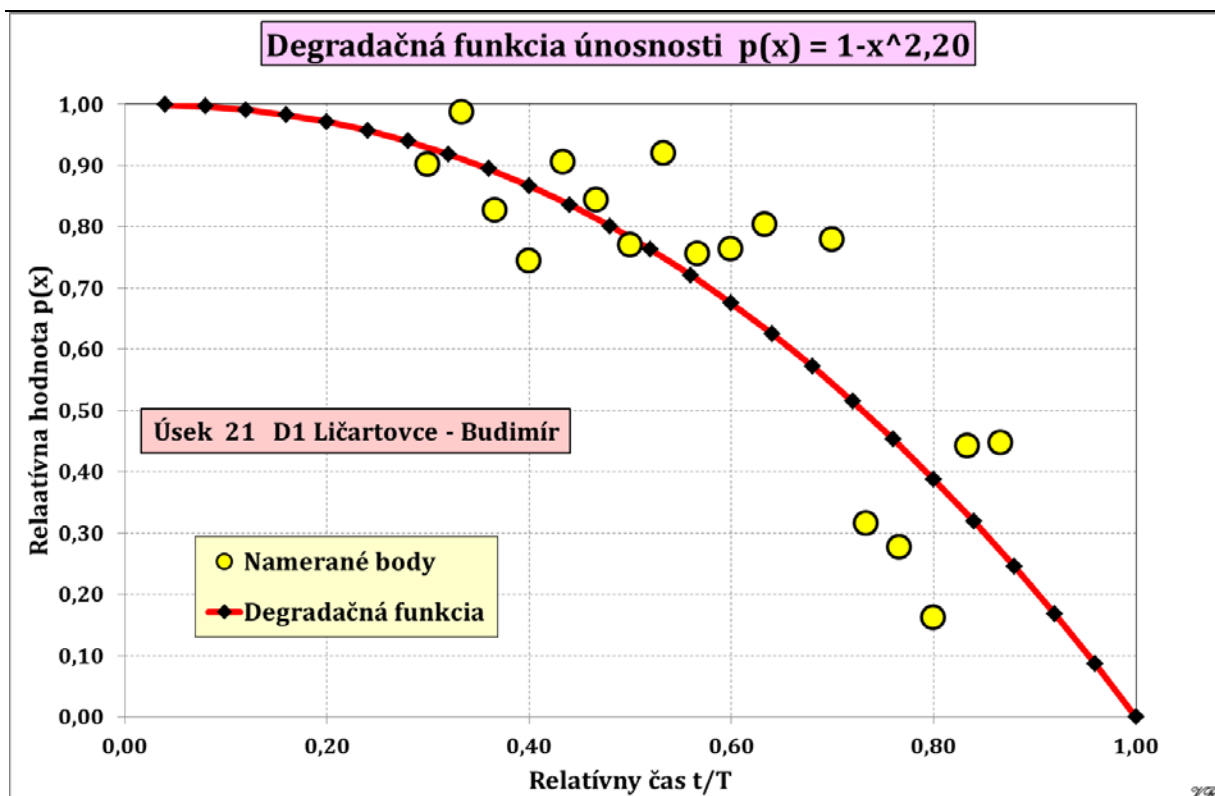
Obrázok 24.3

Degradačná funkcia únosnosti zisťovaná prostredníctvom ekvivalentného modulu pružnosti je zobrazená na obrázku 24.3. Exponent degradačnej funkcie  $B = 2,2$ .

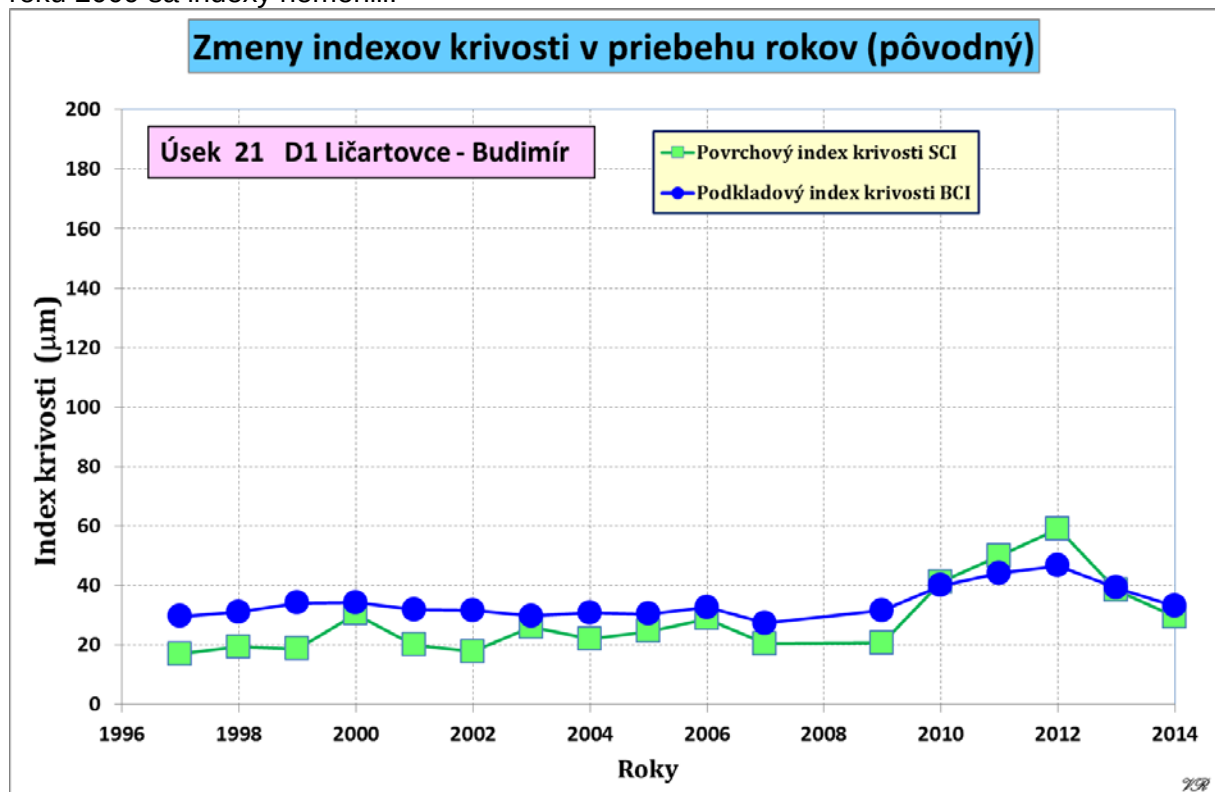
Obrázok 24.4

Zmeny indexov krivosti počas meraného obdobia sú zobrazené na obrázku 24.4. Do roku 2009 sa indexy nemenili.

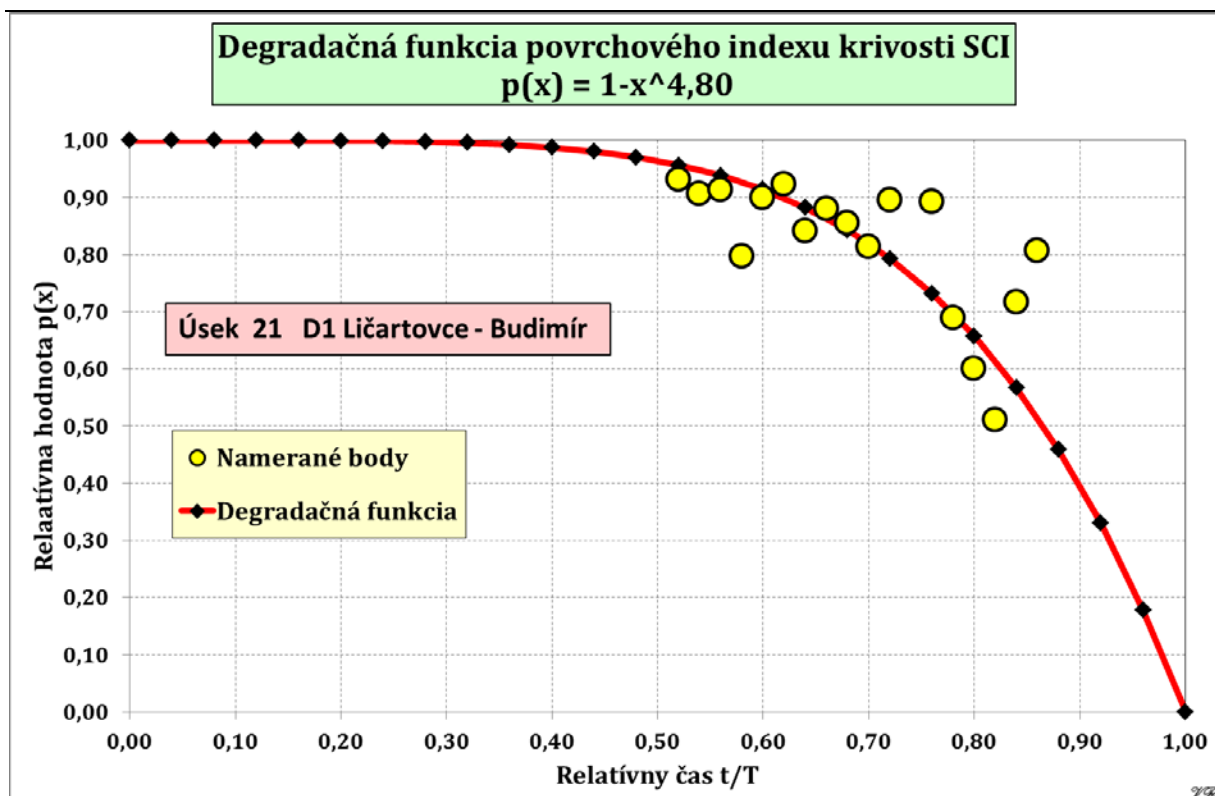
Obrázok 24.5

Degradačná funkcia únosnosti zisťovaná prostredníctvom indexu krivosti povrchu SCI je zobrazená na obrázku 24.5. Exponent degraďačnej funkcie pre SCI je  $B = 4,8$ . Veľmi vysoký exponent je zdôvodnený nemenným indexom do roku 2009.

Degradačnú funkciu mohol ovplyvniť aj pravdepodobný stavebný zásah.

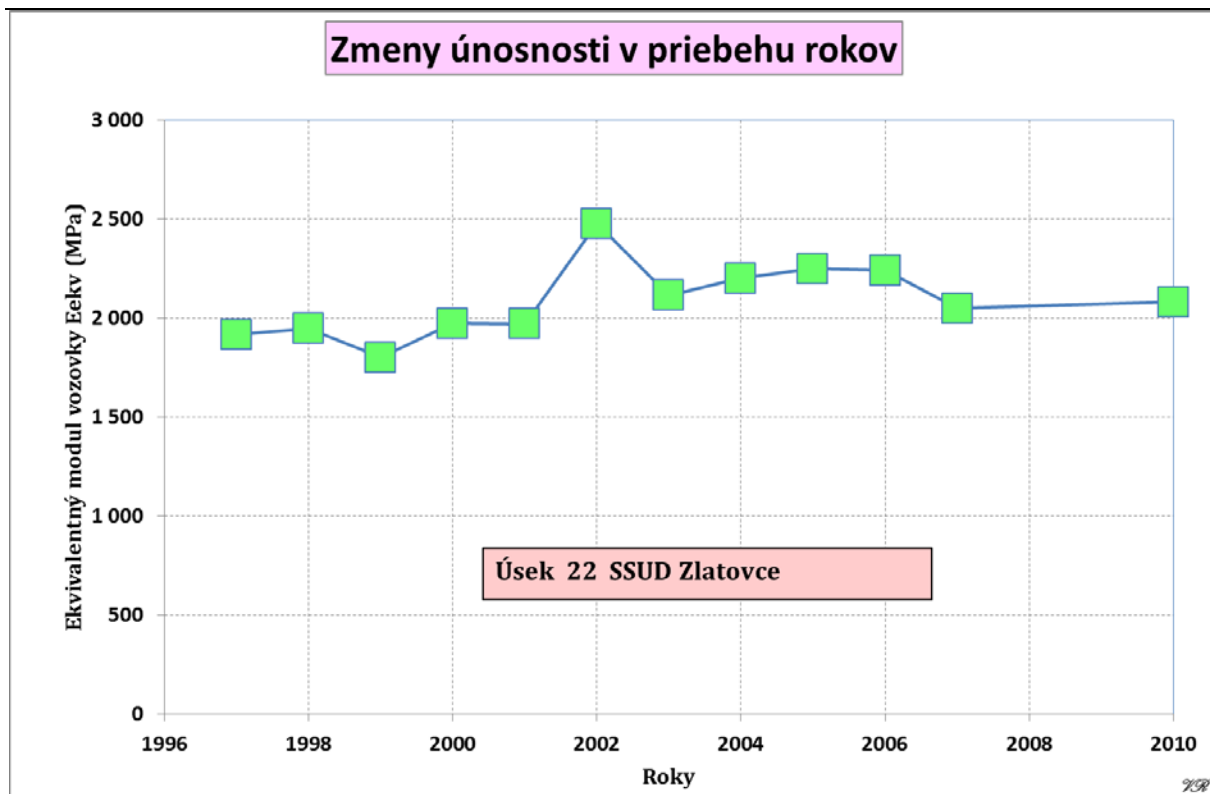
Obrázok 25.2

Z obrázku 25.2 je zrejmé, že hodnoty ekvivalentného modulu z meraní v rokoch 1997 až 2010 sa nemenili a sú bez jednoznačnej tendencie.

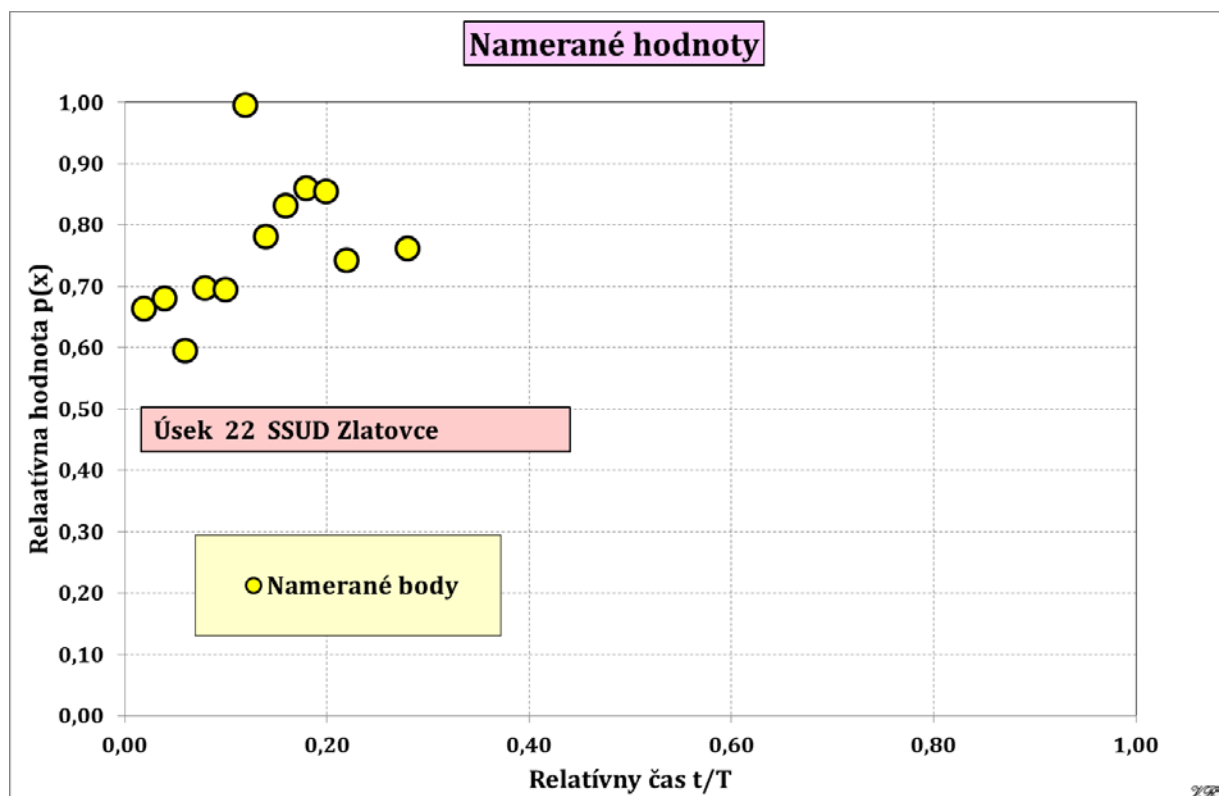
Obrázok 25.3

Degradačná funkcia únosnosti zisťovaná prostredníctvom ekvivalentného modulu pružnosti sa nedala odvodiť. Jednotlivé body degradácie sú zobrazené na obrázku 25.3.

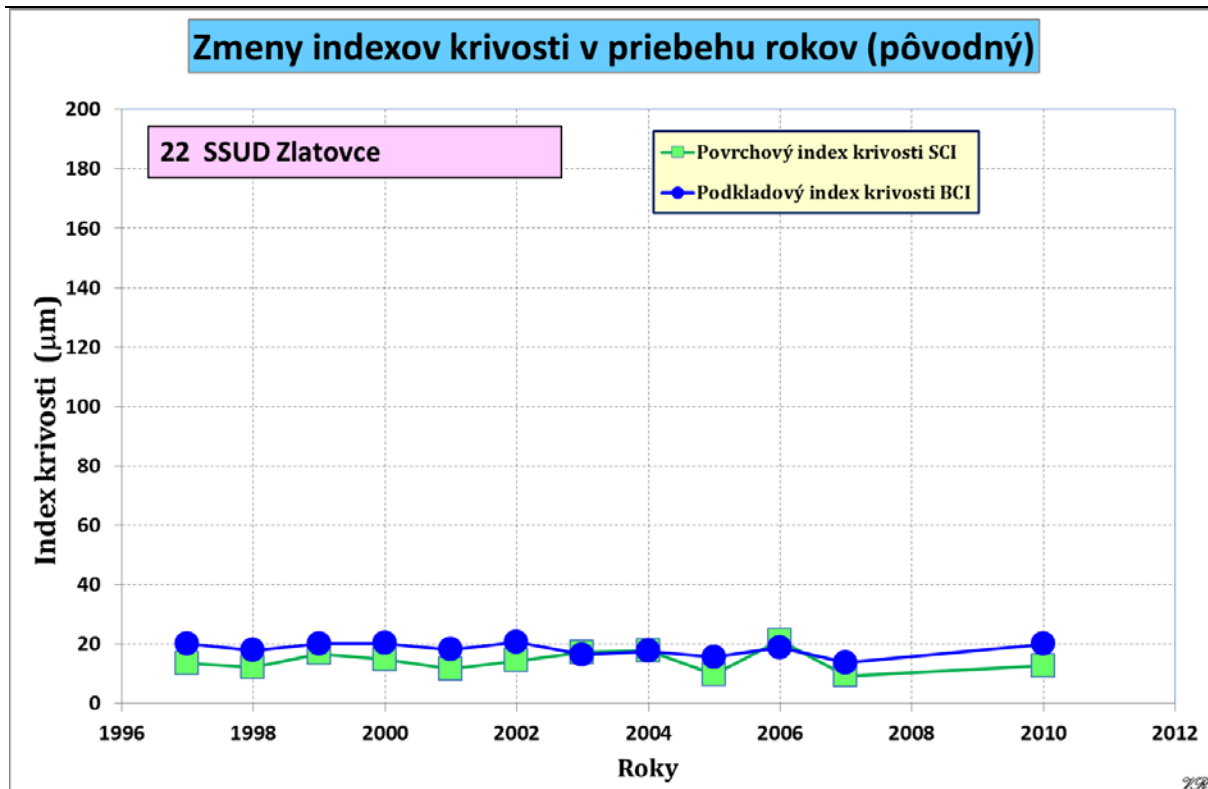
Obrázok 25.4

Zmeny indexov krivosti počas meraného obdobia sú zobrazené na obrázku 25.4.

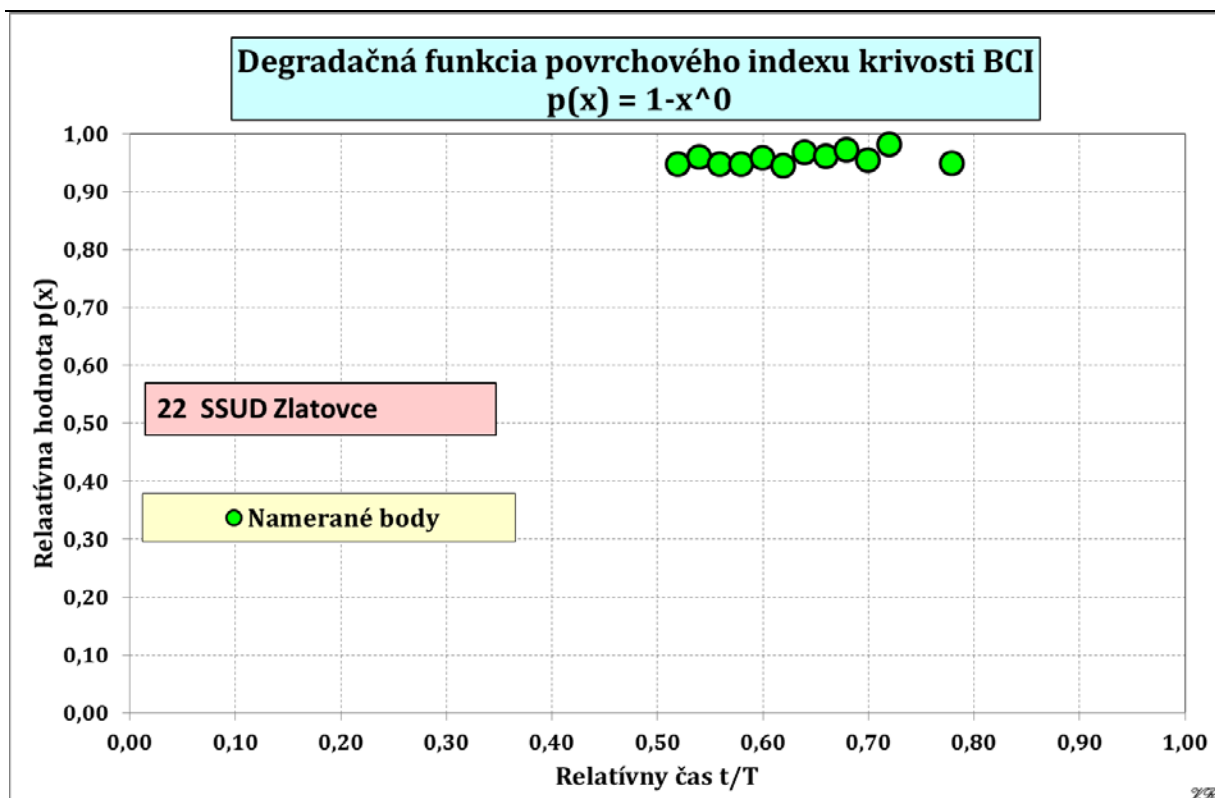
Obrázok 25.6

Degradáčna funkcia únosnosti zisťovaná prostredníctvom indexu krivosti podkladu BCI sa nedala odvodiť, jednotlivé body degradácie sú zobrazené na obrázku 25.6.

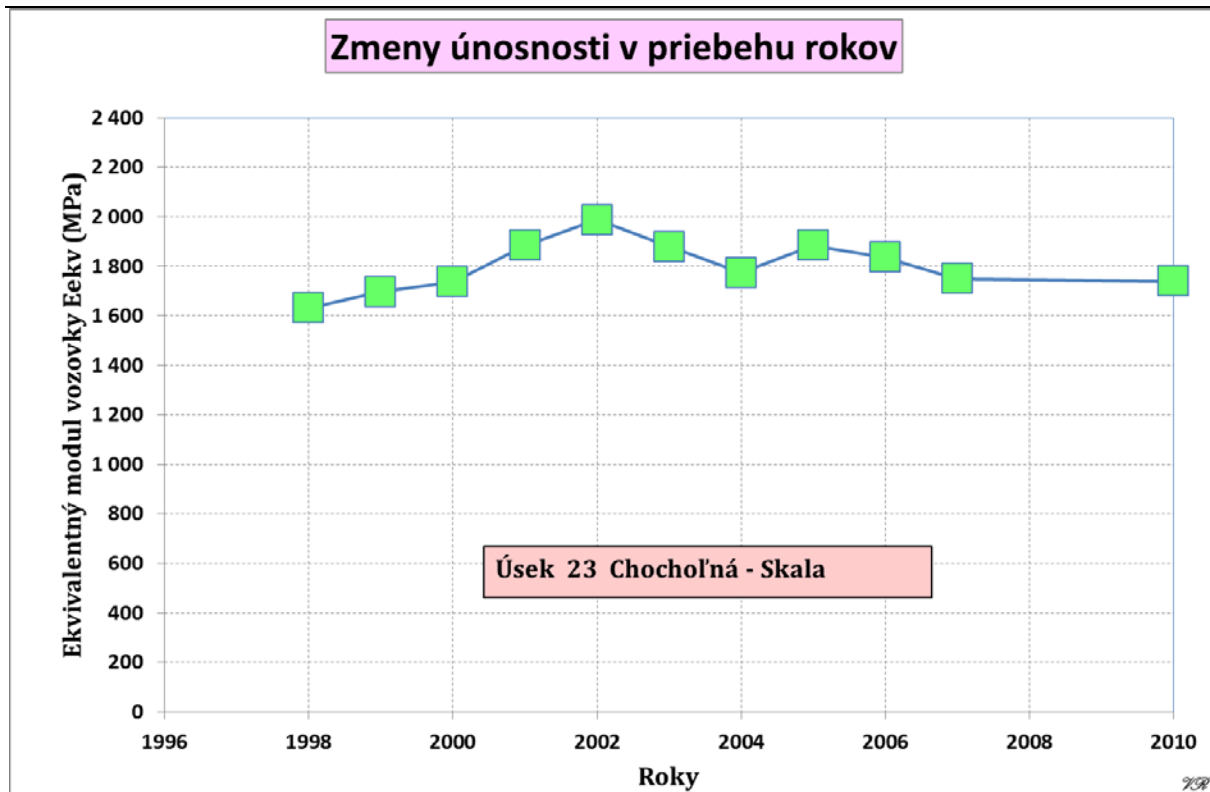
Obrázok 26.2

Z obrázku 26.2 je zrejmé, že hodnoty ekvivalentného modulu z meraní v rokoch 1997 až 2010 sa nemenili a nevykazovali významný pokles ani nárast.

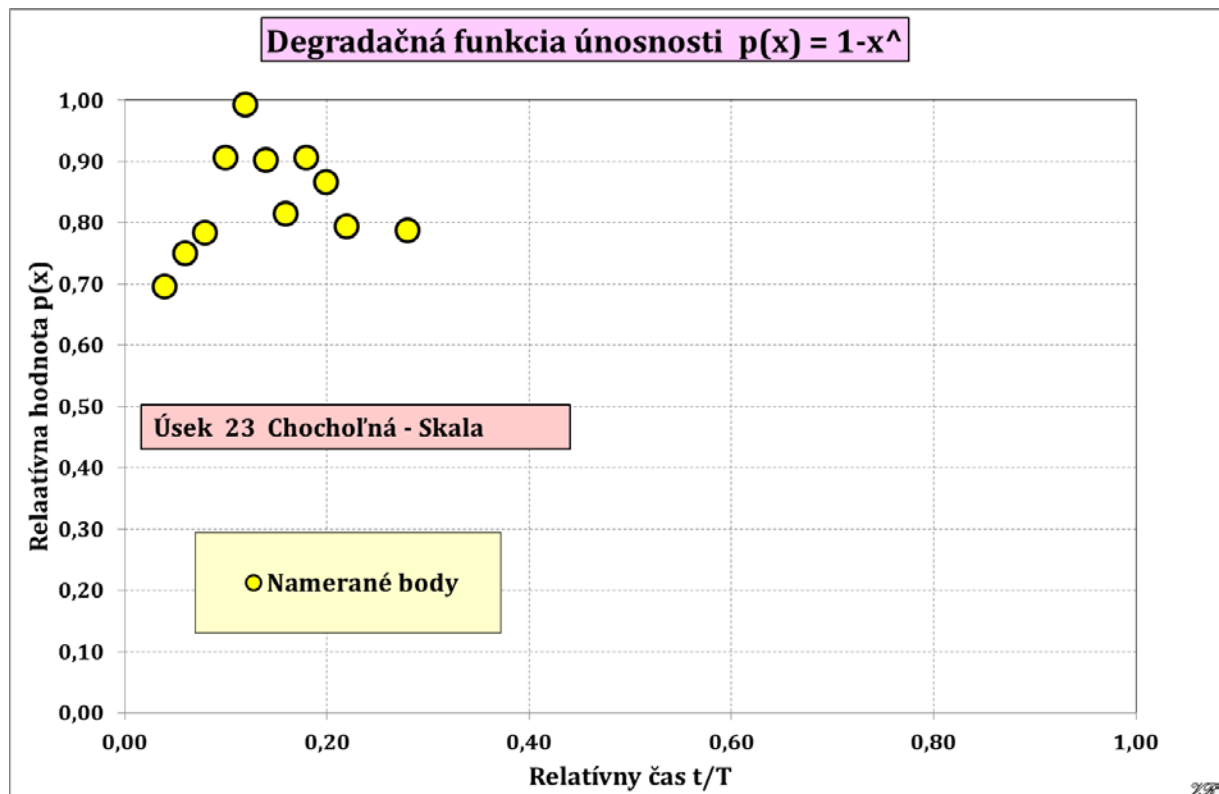
Obrázok 26.3

Degradačná funkcia únosnosti zisťovaná prostredníctvom ekvivalentného modulu pružnosti sa nedala odvodiť. Jednotlivé body degradácie sú zobrazené na obrázku 26.3.

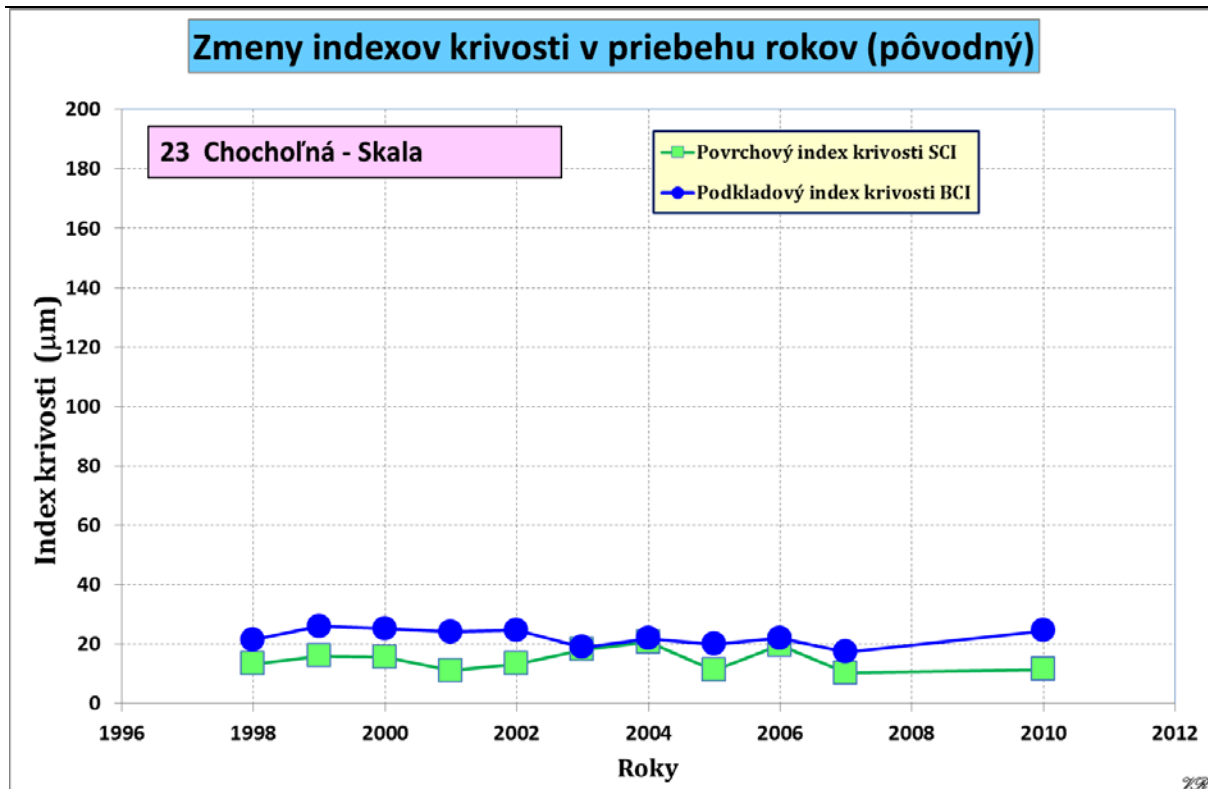
Obrázok 26.4

Zmeny indexov krivosti počas meraného obdobia sú zobrazené na obrázku 26.4.

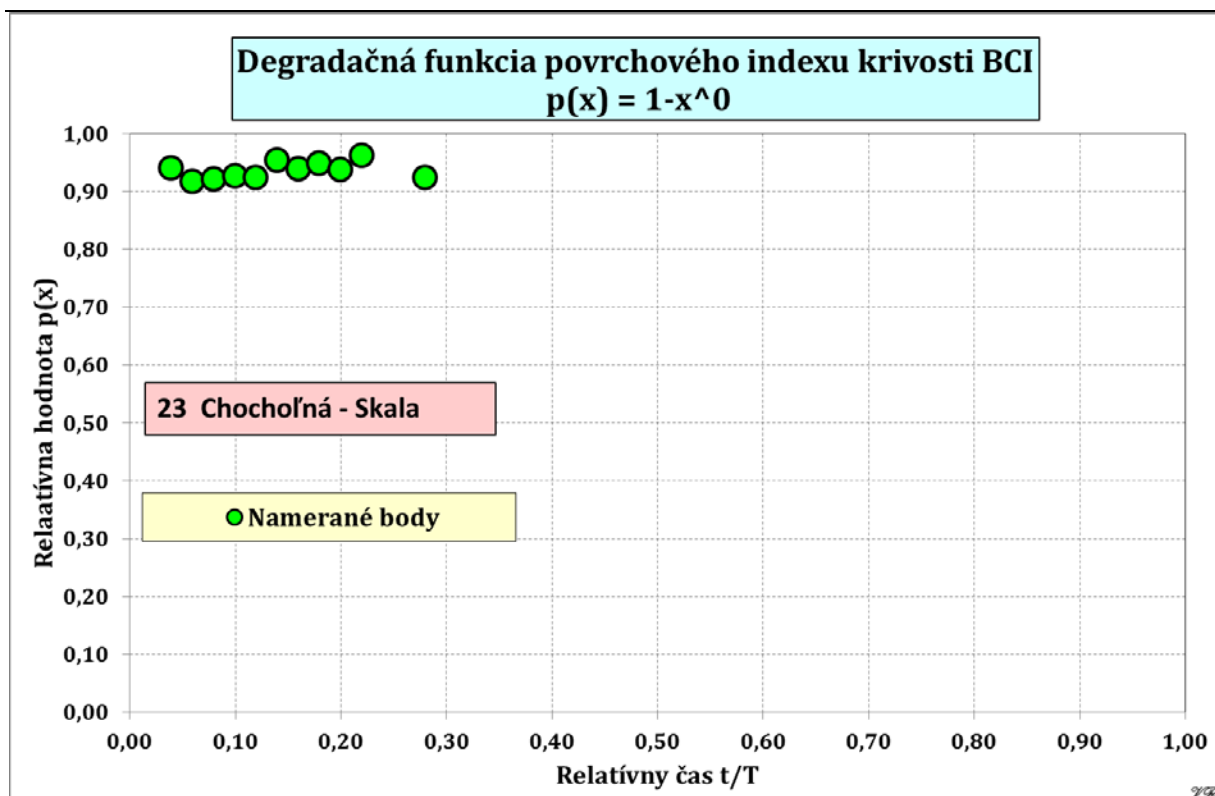
Obrázok 26.6

Degradáčna funkcia únosnosti zisťovaná prostredníctvom indexu krivosti podkladu BCI sa nedala odvodiť, jednotlivé body degradácie sú zobrazené na obrázku 26.6.
