**Deformácia ostenia (konvergencia)****KL 1**

**Posun bloku ostenia****KL 2**

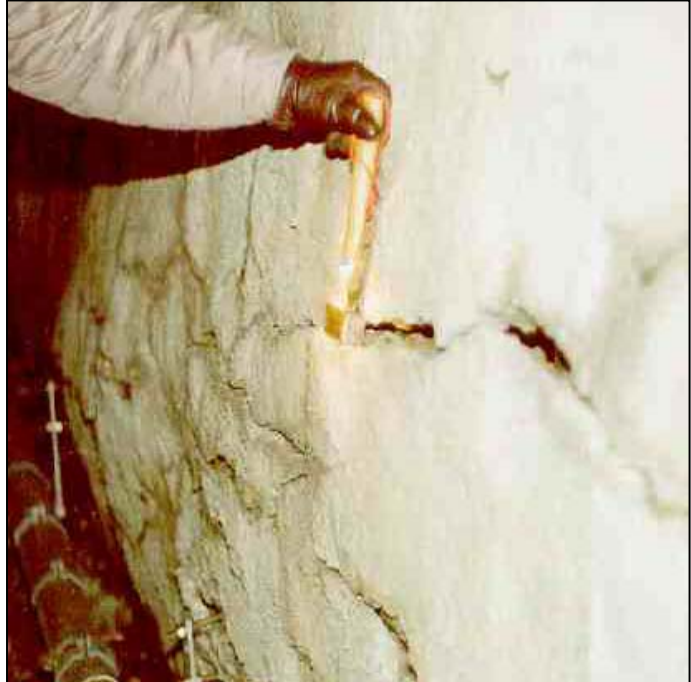
**Fotodokumentácia:**

- deformácie ostenia vplyvom namáhania ohybom a mimostredným tlakom,
- sekundárnym príznakom nadmerného namáhania je vznik trhlin.

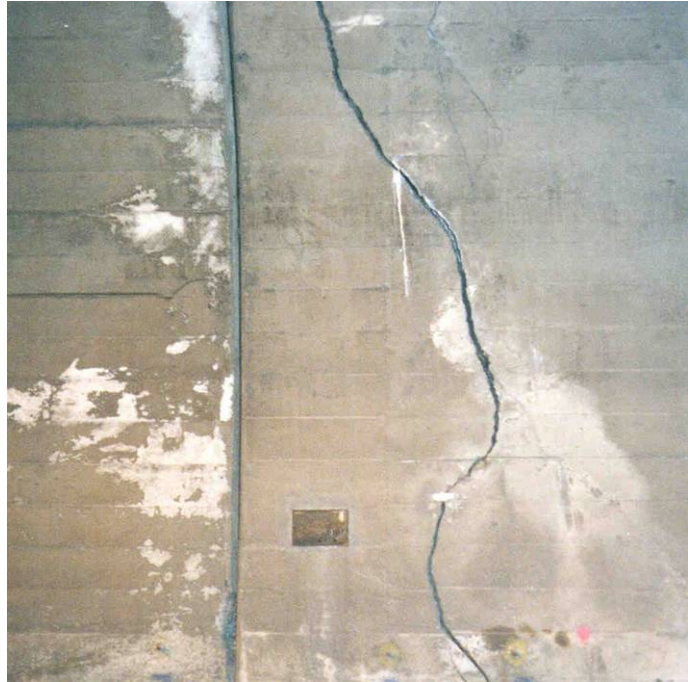
**Fotodokumentácia:**

- vzájomný posun susedných blokov ostenia,
- vznik priečných trhlín, trhliny sa rozkladajú po celej hrúbke klenby.

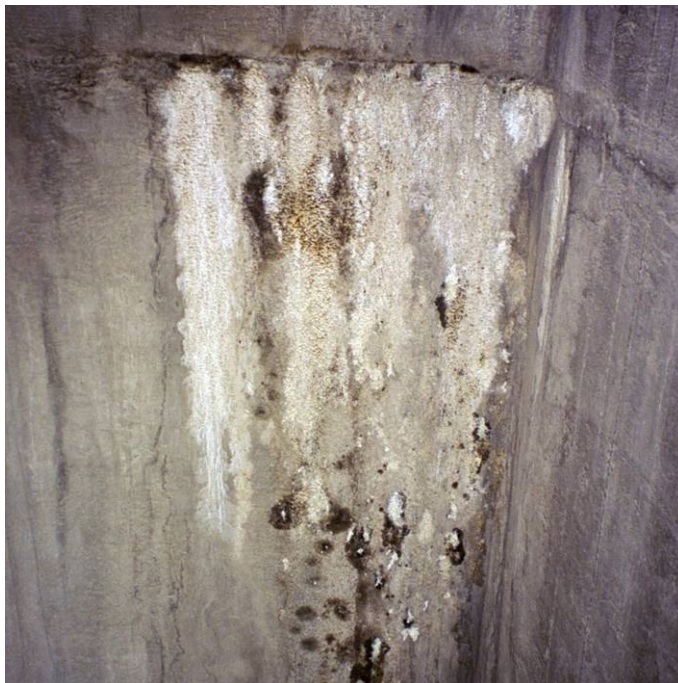
**Fotodokumentácia:**

**Výkvet****KL 3**

- pri odparení vody z betónu ostenia, príp. horniny, ktorá preniká do tunela, dochádza na povrchu k vyzrážaniu rozpustených látok (napr. vápnik).

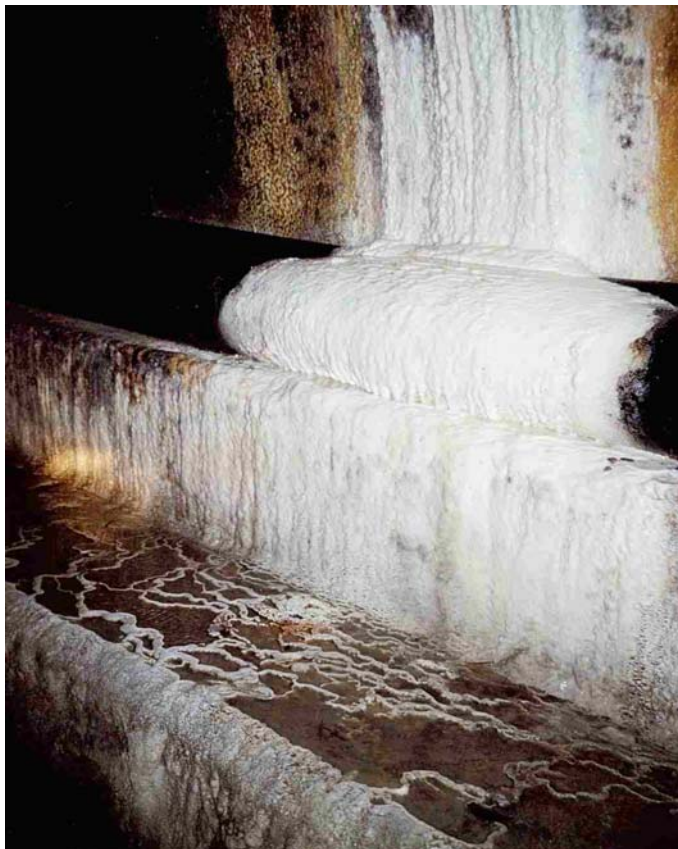
**Fotodokumentácia:**

**Inkrustácia****KL 4**

- pri odparení vody z betónu ostenia, príp. horniny, ktorá preniká do tunela, dochádza na povrchu k vyzrážaniu rozpustených látok (napr. vápnik).

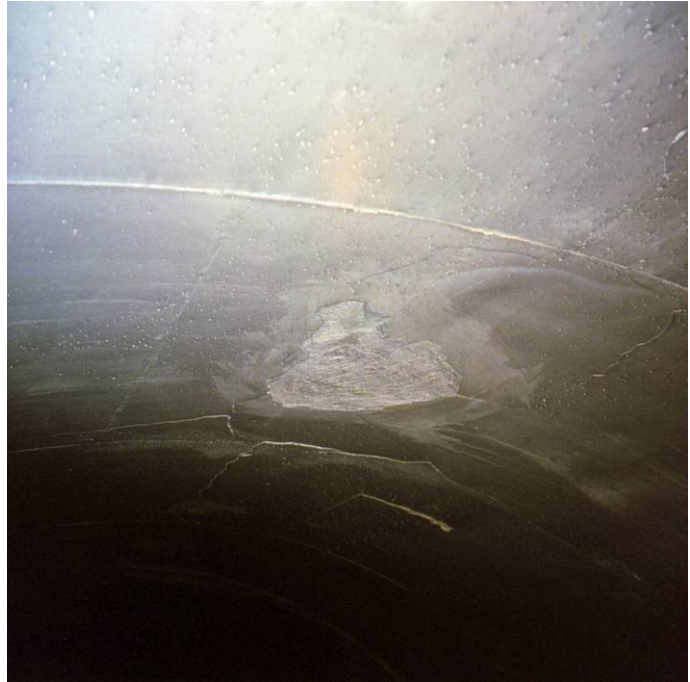
**Fotodokumentácia:**

**Odlupovanie betónu****KL 5**

- odlupovanie cementového tmelu z povrchu betónu, vznik odpraskov.

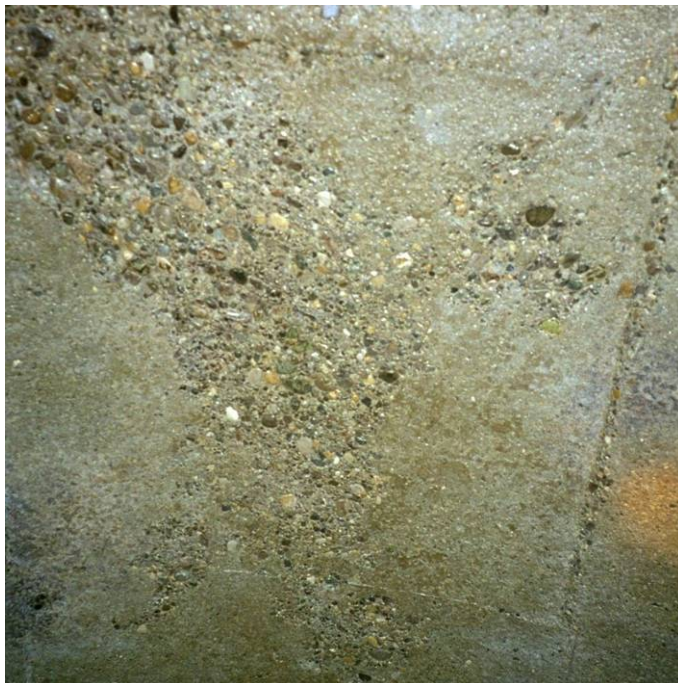
**Fotodokumentácia:**

**Štrkové hniezdo****KL 6**

- koncentrovanie hrubšieho plniva v betóne alebo odtrhnutý, nesúvislý cementový gél.

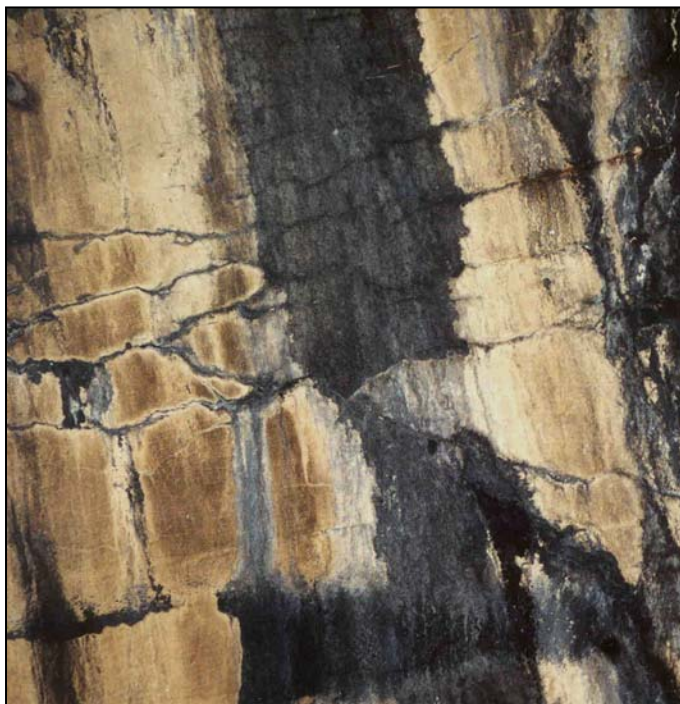
**Fotodokumentácia:**

**Povrchové trhliny****KL 8**

- pozdĺžne a priečne trhliny.

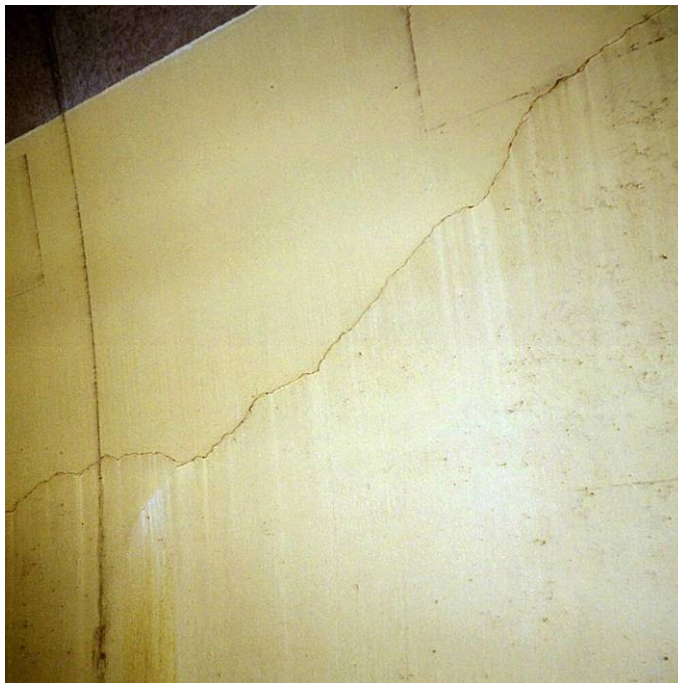
**Fotodokumentácia:**

**Pozdĺžna trhlina****KL 9**

- v pozdĺžnom smere tunela cez väčšiu vzdialenosť rozprestierajúce sa trhliny, ktoré môžu mať rôzne príčiny,
- trhliny sa rozkladajú po celej hrúbke ostenia.

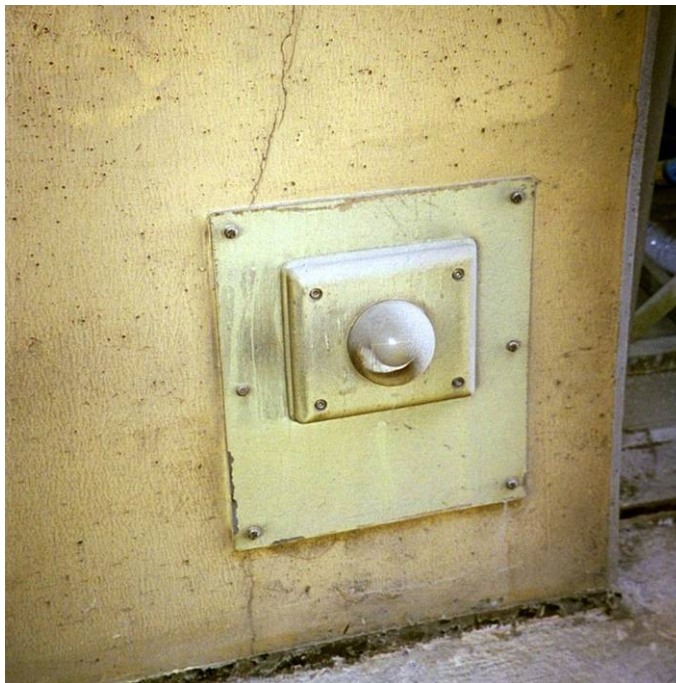
**Fotodokumentácia:**

**Priečna trhlinka****KL 10**

- priečne na pozdĺžnu os tunela cez väčšiu vzdialenosť rozprestierajúce sa trhliny, ktoré môžu mať rôzne príčiny.

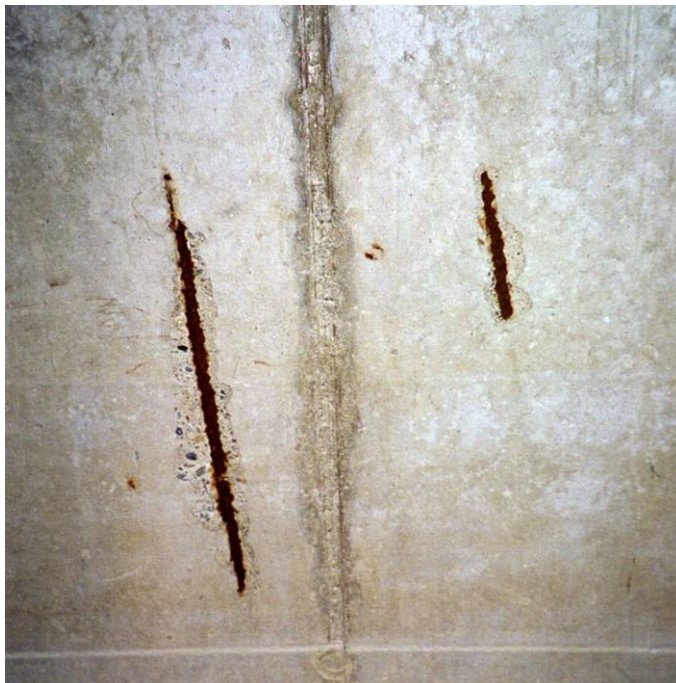
**Fotodokumentácia:**

- strata ochrannej funkcie krycej vrstvy betónu nad výstužou, korózia výstuže, znížene únosnosti prierezu.

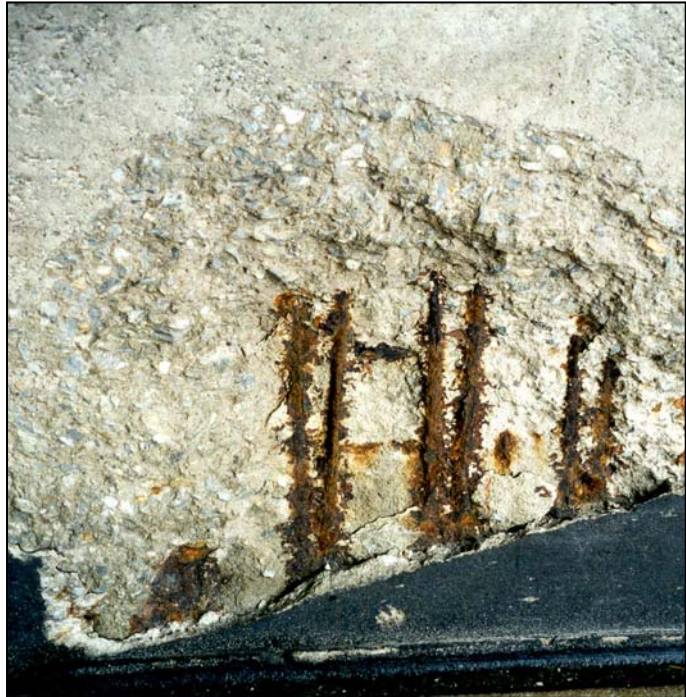
**Fotodokumentácia:**

- strata pasivačnej schopnosti betónovej krycej vrstvy vplyvom pôsobenia oxidu uhličitého.

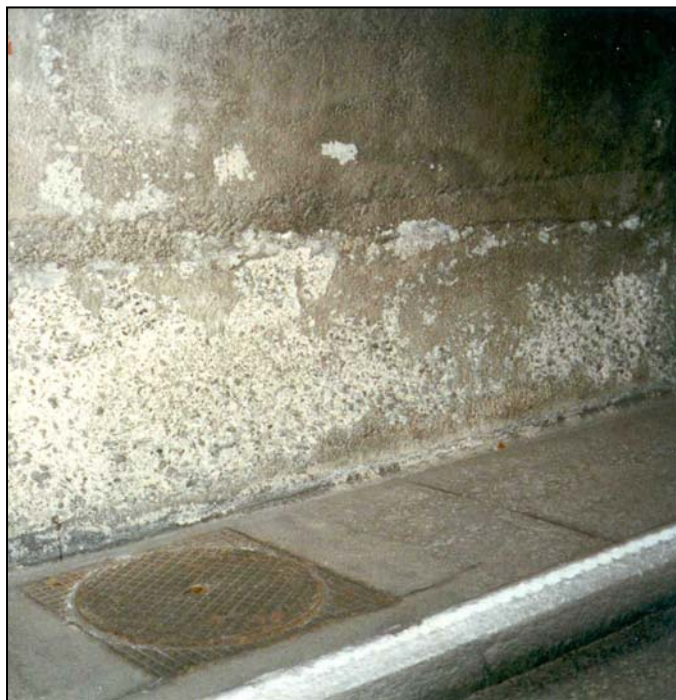
**Fotodokumentácia:**

- strata ochranej funkcie betónovej krycej vrstvy,
- odlupovanie a korózia výstuže.

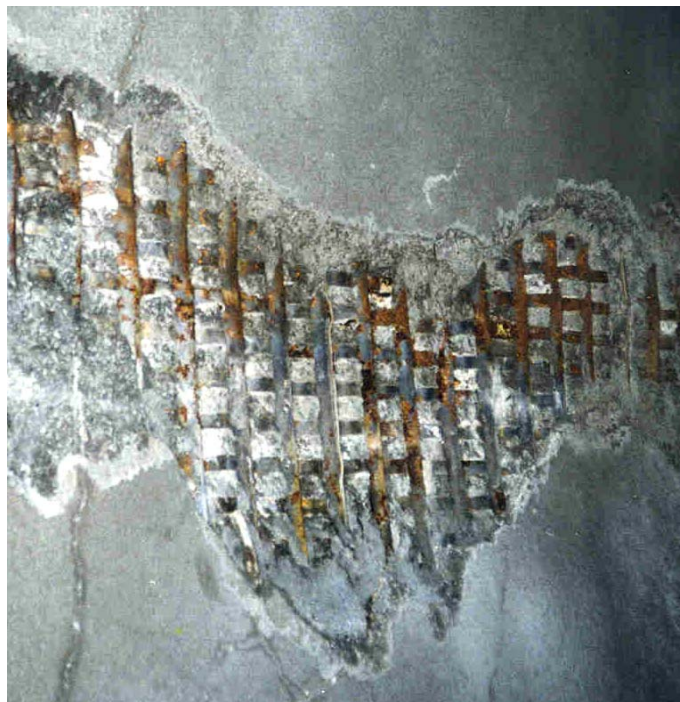
**Fotodokumentácia:**

- rozrušovanie betónovej krycej vrstvy,
- zníženie únosnosti prierezu.

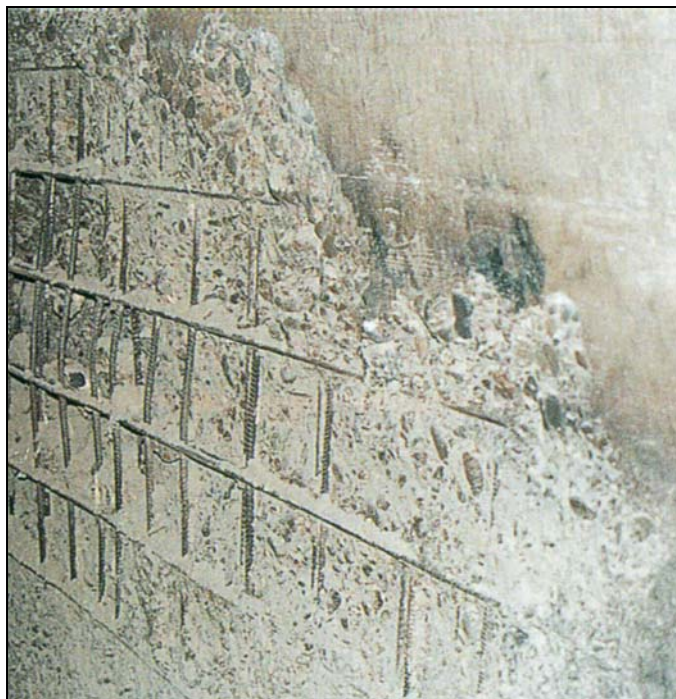
**Fotodokumentácia:**

- strata stability, resp. prekročenie únosnosti v závislosti od vývoja teplôt a trvania požiaru.

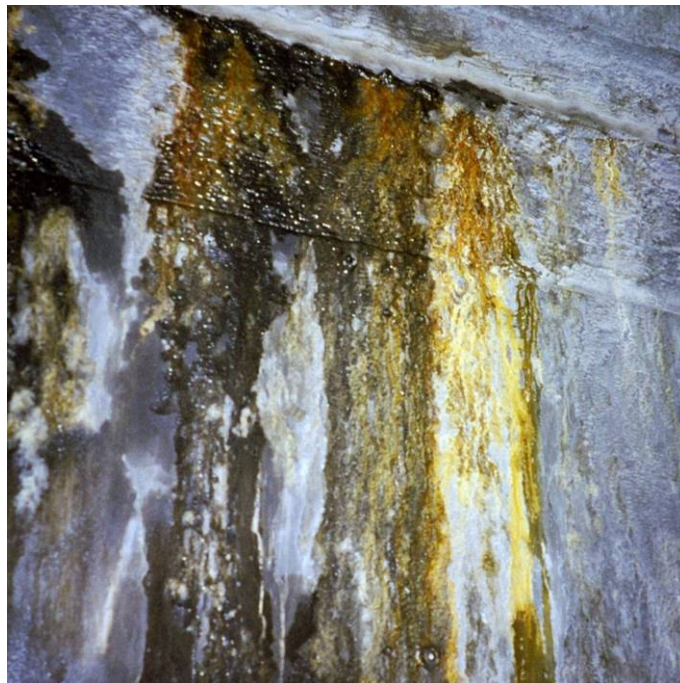
**Fotodokumentácia:**

- cez netesné miesta v klenbe preniká nepatrné množstvo vody z okolitej skalnej horniny, príp. zeminy.

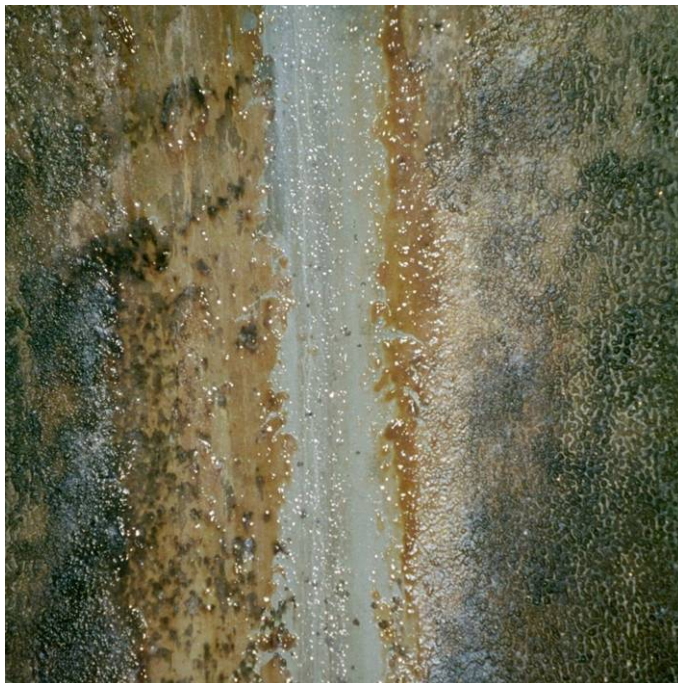
**Fotodokumentácia:**

- cez netesné miesta v klenbe preniká väčšie množstvo vody z okolitej skalnej horniny, príp. zeminy.

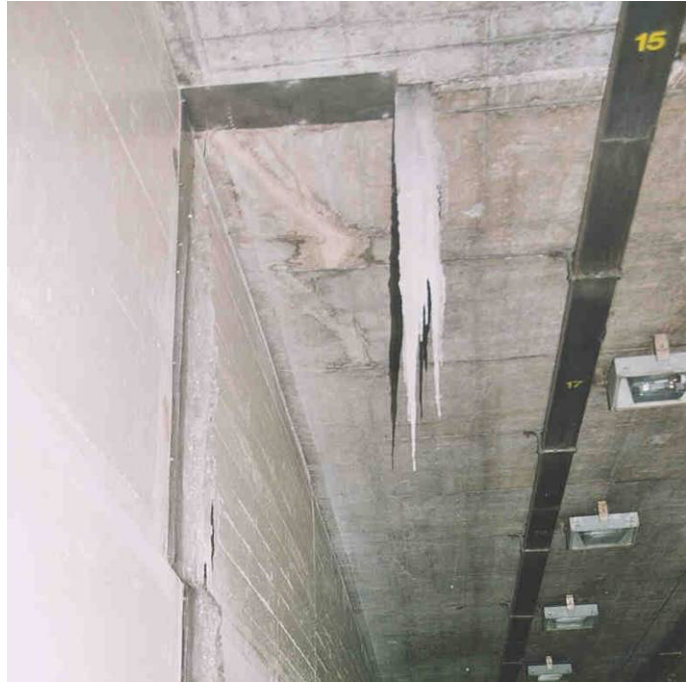
**Fotodokumentácia:**

- poškodená hydroizolácia,
- poškodenie tesnenia segmentov,
- trhliny v ostení.

- tvorba inkrustácií,
- vytváranie podmienok pre koróziu,
- hromadenie vody v tuneli,
- tvorba ľadu a ľadových útvarov.

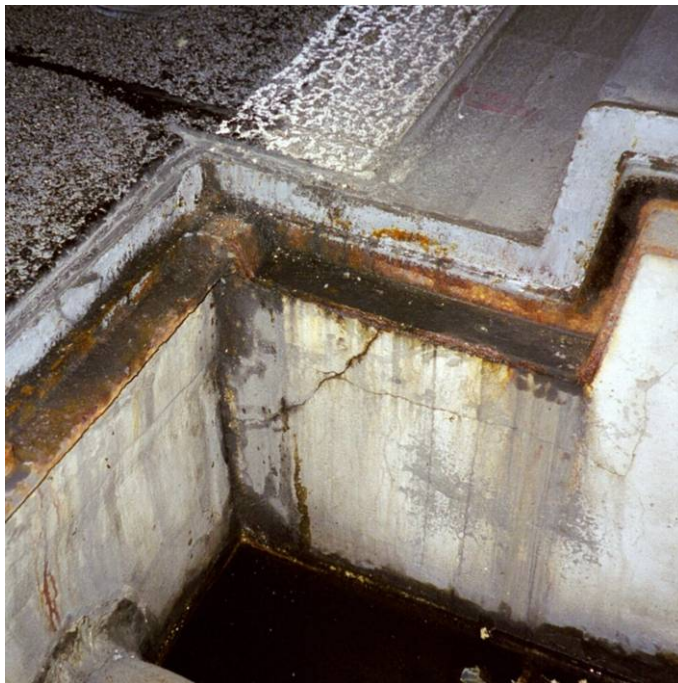
**Fotodokumentácia:**

- pôsobenie chloridov,
- nedostatky alebo poškodenie ochranného náteru.

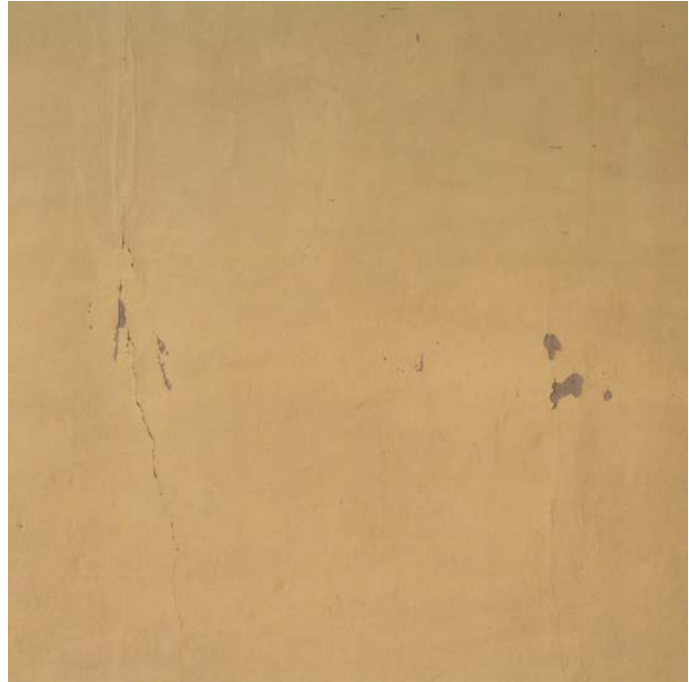
**Fotodokumentácia:**

- poškodený náter, pľuzgiere v nátere, odlupovanie náteru.
