Správa o nápravných opatreniach z predchádzajúceho roka (2018)

Projekt „Riadenie bezpečnosti, návrh opatrení a analýza

financovateľnosti“

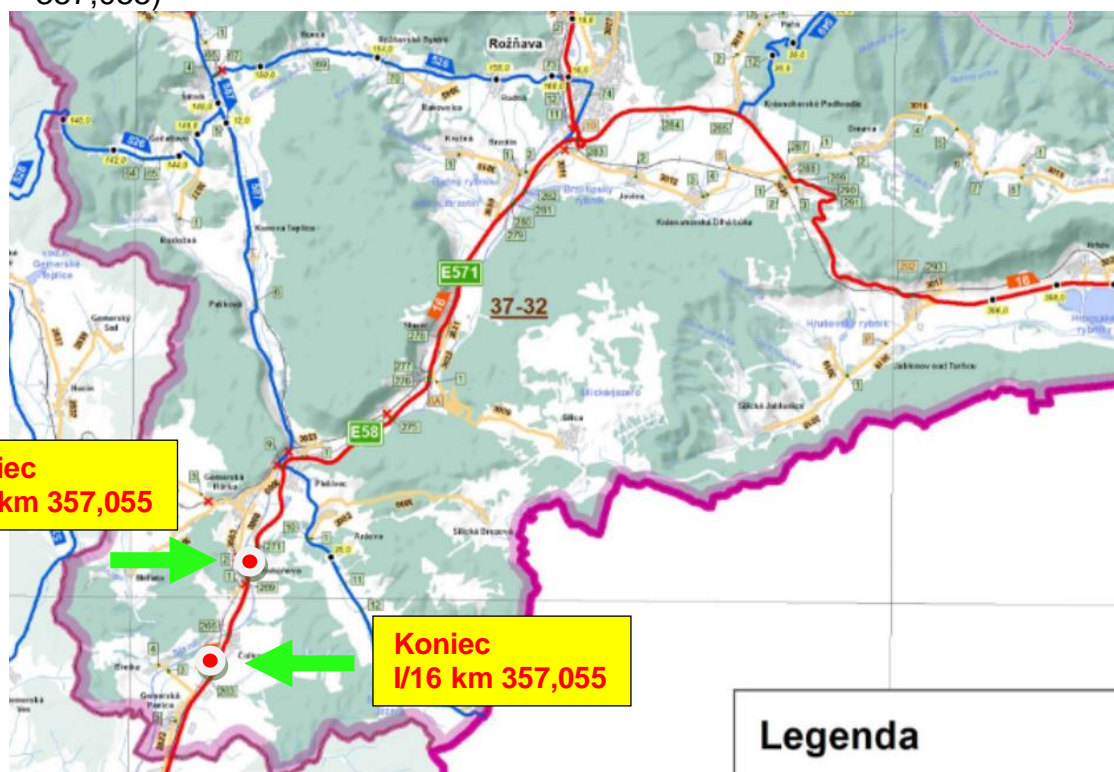
Cesta I/16 v úseku km „352,700 – 357,055“

Cesta: I/16

Staničenie (kumulatívne): 117,706- 122,061 (kilometrovníkové staničenie km 352,700 – 357,055)

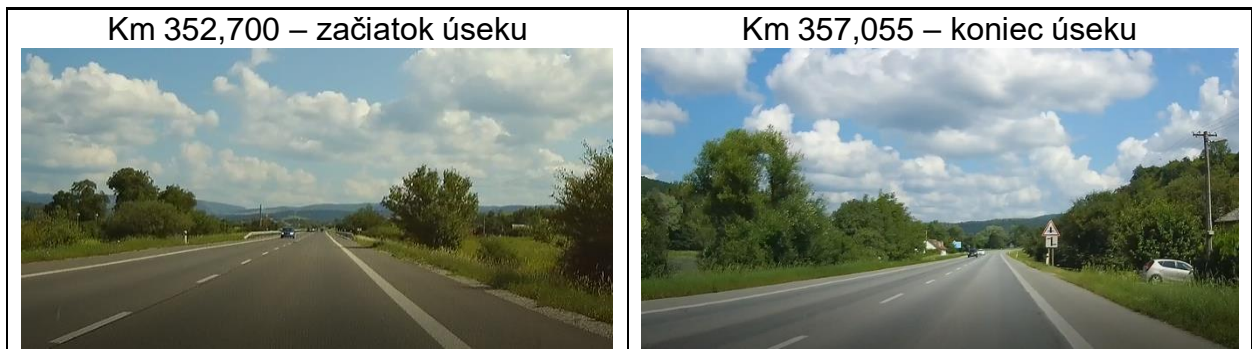
STANIČENIE	STANIČENIE
<input type="text" value="ETRS 34N (x,y): 452661, 5369794"/>	<input type="text" value="ETRS 34N (x,y): 454312, 5373711"/>
I/16 v smere, úsek 3734A04800_3734A04900 okres Rožňava	I/16 v smere, úsek 3732A24700_3732A24800 okres Rožňava
Úsekové: 949 m	Úsekové: 18 m
Kumulatívne: 117,706 km	Kumulatívne: 122,061 km
Kilometrovníkové: 352,700 km (km 349,0)	Kilometrovníkové: 357,055 km (km 349,0)

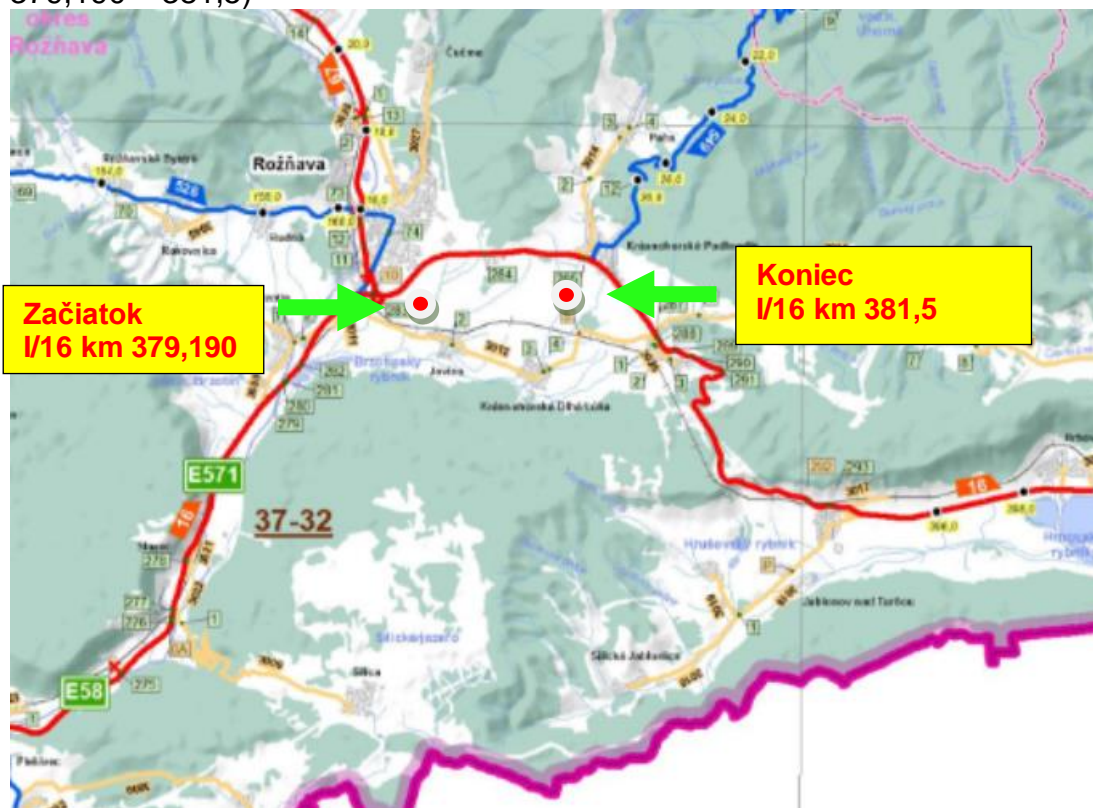
cesta I/16 v úseku km „379,190 – 381,5“

Cesta: I/16

Staničenie (kumulatívne): 143,388 – 145,698 (kilometrovníkové staničenie km 379,190 – 381,5)

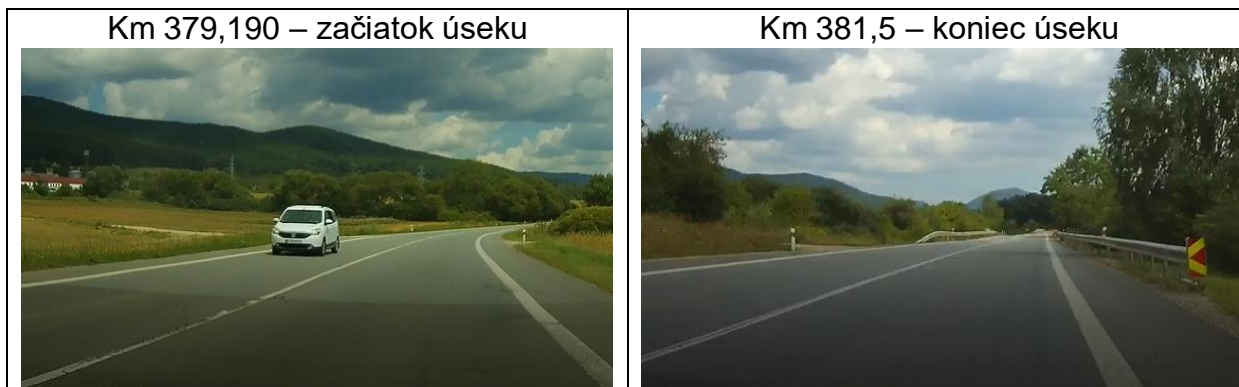
STANIČENIE	STANIČENIE
ETRS 34N (x,y): 466547, 5388692	ETRS 34N (x,y): 468846, 5388810
I/16 v smere, úsek 3732A19800_3732A19900 okres Rožňava	I/16 v smere, úsek 3732A20300_3732A20400 okres Rožňava
Úsekové: 333 m	Úsekové: 890 m
Kumulatívne: 143,388 km	Kumulatívne: 145,698 km
Kilometrovníkové: 379,190 km (km 395,0)	Kilometrovníkové: 381,500 km (km 395,0)

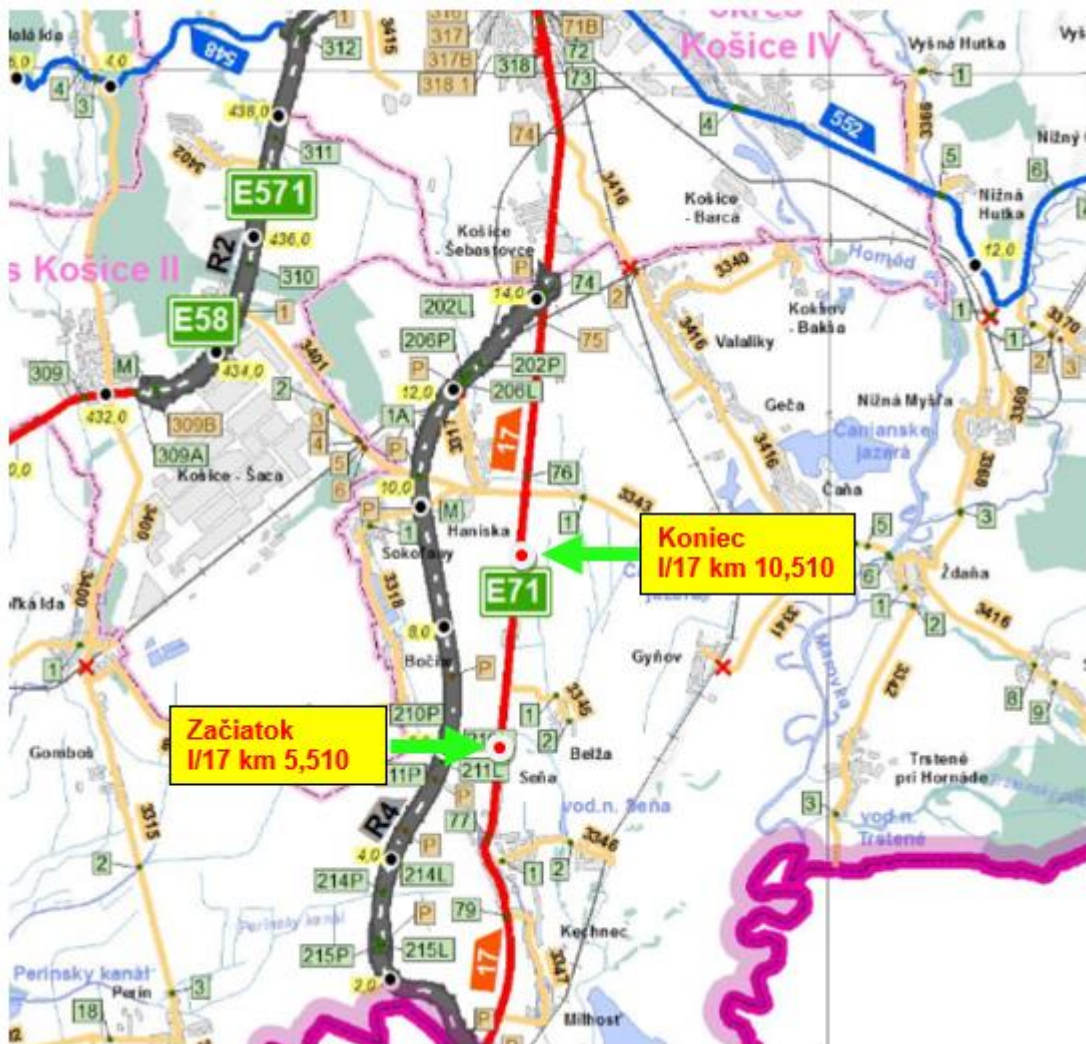
Cesta I/17 v úseku km „5,510-10,510“

Cesta: I/17

Staničenie (kumulatívne): 5.510 – 10,510 (kilometrovnikové staničenie km 5.510 – 10,510 nie je vyznačené)

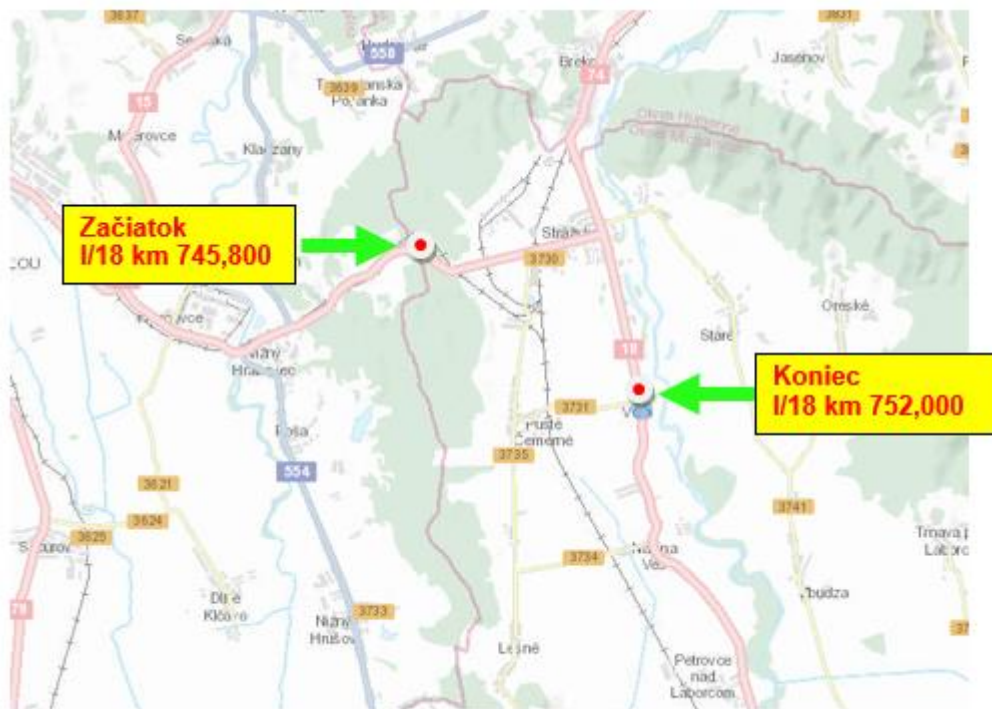
Cesta I/18 v úseku km „745,800 /752,000“

Cesta : I/18

Staničenie (kumulatívne) :285,725 – 291,913 (kilometrovníkové staničenie km 745,800 – 752,000)

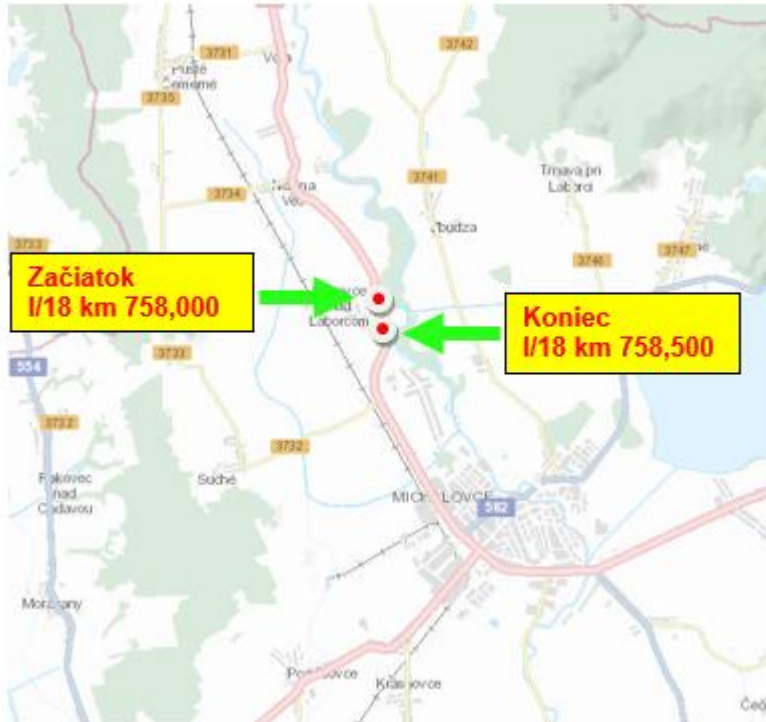
Cesta I/18 v úseku km „758,000- 758,500“

Cesta : I/18

Staničenie (kumulatívne) : 298,220 – 298,720 (kilometrovníkové staničenie km 758,000 – 758,500)

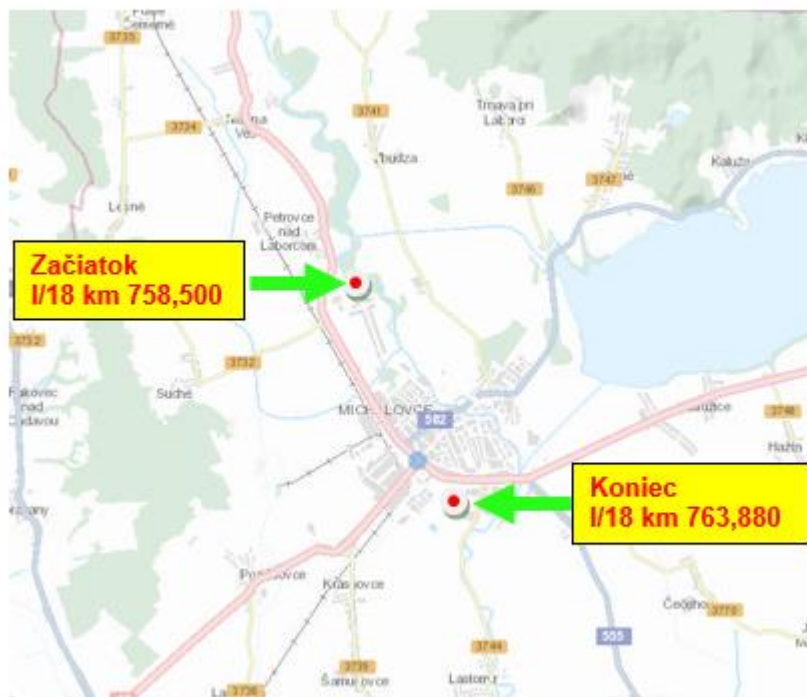
Cesta I/18 v úseku km „758,500 -763,880“

Cesta: I/18

Staničenie (kumulatívne) 298,720 – 303,968 (kilometrovníkové staničenie km 758,500 – 763,880)

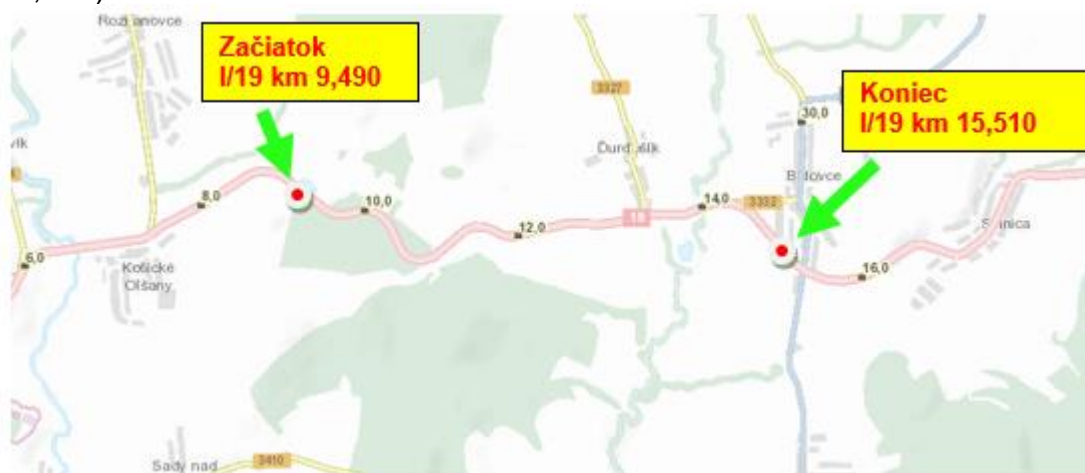
Cesta I/19 (50) v úseku km „4,490-15,510“

Cesta: I/19 (50)

Staničenie (kumulatívne): 9,496 -15,483 (kilometrovníkové staničenie km 9,490 – 15,510)

STANIČENIE	STANIČENIE
<input type="text" value="ETRS 34N (x,y): 527228, 5398222"/>	<input type="text" value="ETRS 34N (x,y): 532455, 5397476"/>
I/19 v smere, úsek 3813A21300_3813A21400 okres Košice - okolie	I/19 v smere, úsek 3813A00103_3813A18500 okres Košice - okolie
Úsekové: 90 m	Úsekové: 109 m
Kumulatívne: 9,496 km	Kumulatívne: 15,483 km
Kilometrovníkové: 9,490 km (km 9,0)	Kilometrovníkové: 15,510 km (km 16,0)

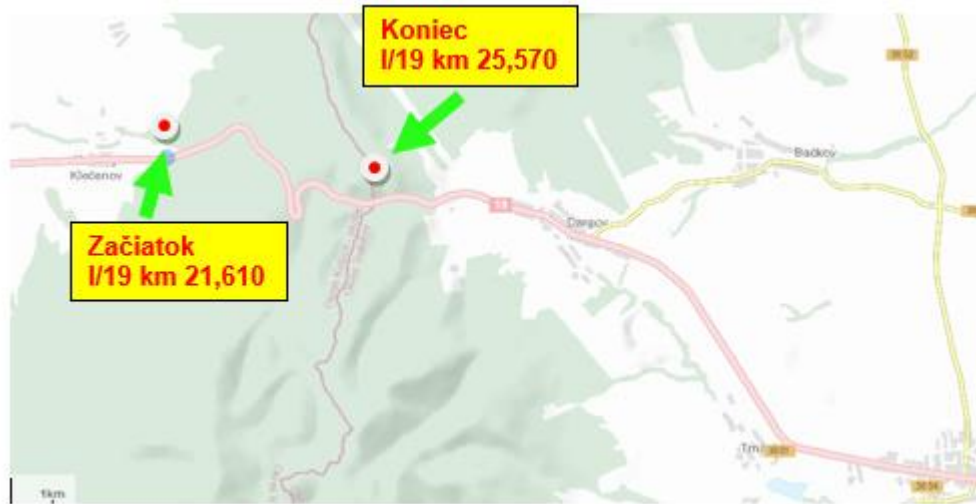
Cesta I/19 (50) v úseku km „21,610 – 25,570“

Cesta: I/19 (50)

Staničenie (kumulatívne): 21,566 – 25, 526 (kilometrovníkové staničenie km 21,610 – 25,570)

STANIČENIE	STANIČENIE
ETRS 34N (x,y): 537941, 5398670	ETRS 34N (x,y): 540577, 5398116
I/19 v smere, úsek 3813A19300_3813A19400 okres Košice - okolie	I/19 v smere, úsek 3813A19700_3813B00200 okres Košice - okolie
Úsekové: 481 m	Úsekové: 2 076 m
Kumulatívne: 21,566 km	Kumulatívne: 25,526 km
Kilometrovníkové: 21,610 km (km 17,0)	Kilometrovníkové: 25,570 km (km 17,0)

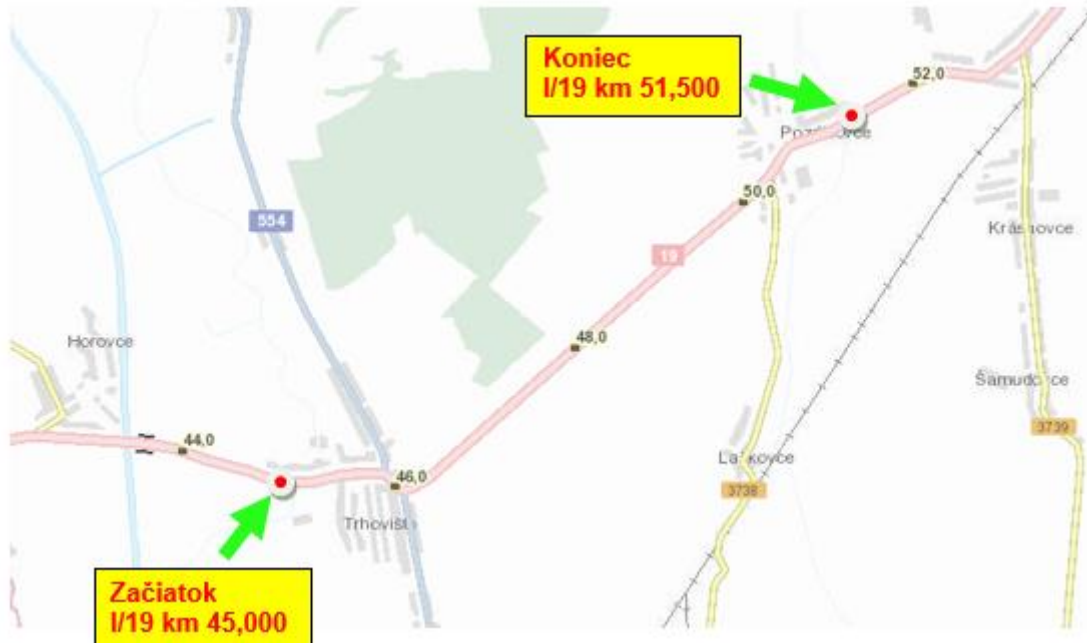
Cesta I/19 (50) v úseku km „45,000 – 51,500“

Cesta : I/19 (50)

Staničenie (kumulatívne): 44,902 – 51,452 (kilometrovníkové staničenie km 45,000 – 51,500)

STANIČENIE	STANIČENIE
ETRS 34N (x,y): 558414, 5394278	ETRS 34N (x,y): 563594, 5397602
I/19 v smere, úsek 3814A27100_3814A27200 okres Michalovce	I/19 v smere, úsek 3814A17100_3814A17200 okres Michalovce
Úsekové: 322 m	Úsekové: 153 m
Kumulatívne: 44,902 km	Kumulatívne: 51,452 km
Kilometrovníkové: 45,000 km (km 45,0)	Kilometrovníkové: 51,500 km (km 51,0)

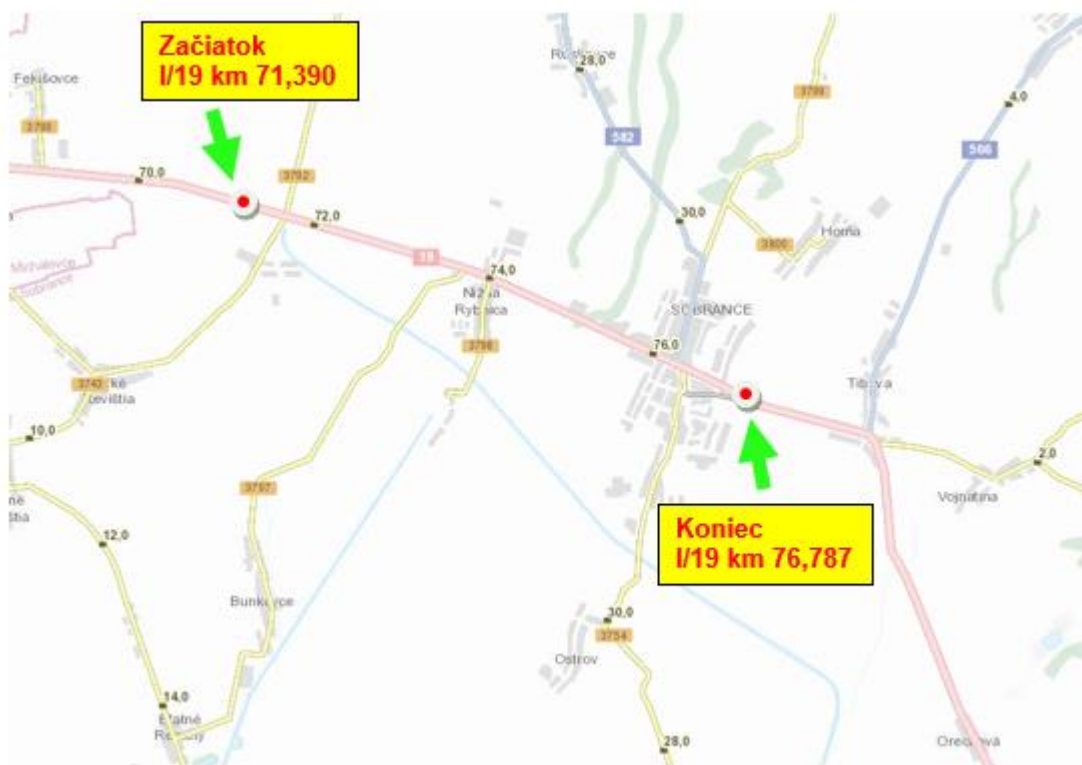
Cesta I/19 (50) v úseku km „71,390 – 76,787“

Cesta : I/19 (50)

Staničenie (kumulatívne): 71,346 – 76,738 (kilometrovníkové staničenie km 71,390 – 76,787)

STANIČENIE	STANIČENIE
ETRS 34N (x,y): 582176, 5401551	ETRS 34N (x,y): 587195, 5399632
I/19 v smere, úsek 3823A00502_3823A00600 okres Sobrance	I/19 v smere, úsek 3823A13700_3823A13802 okres Sobrance
Úsekové: 2 433 m	Úsekové: 1 m
Kumulatívne: 71,346 km	Kumulatívne: 76,738 km
Kilometrovníkové: 71,390 km (km 71,0)	Kilometrovníkové: 76,787 km (km 76,0)

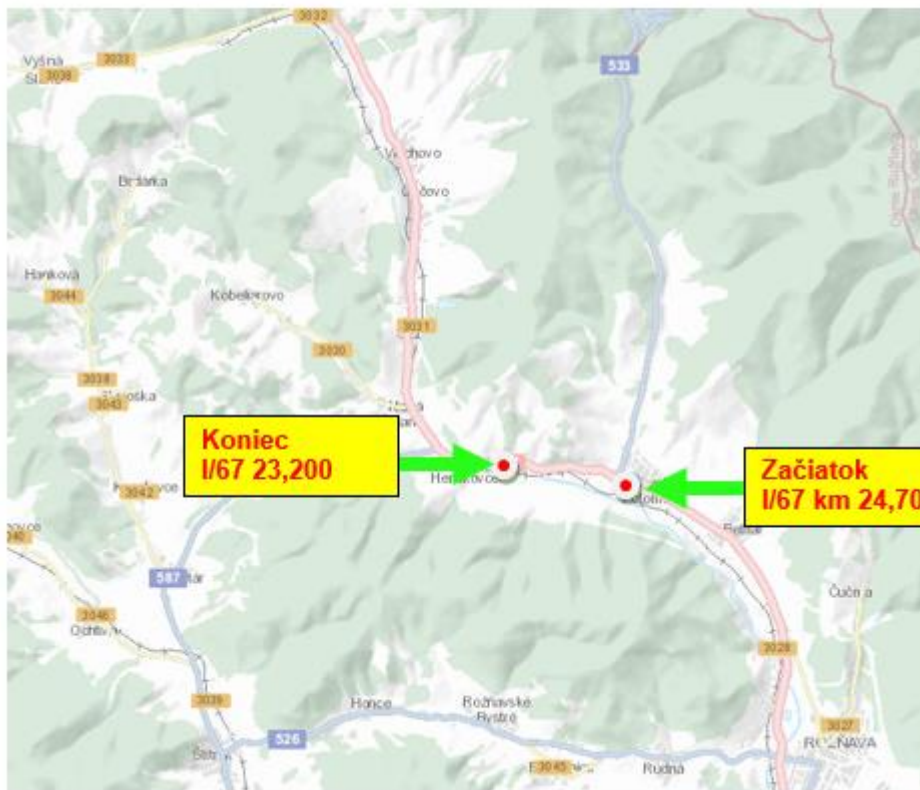
Cesta I/67 v úseku km „23,200 -24,700“

STANIČENIE	STANIČENIE
<input type="text" value="ETRS 34N (x,y): 461711, 5395440"/>	<input type="text" value="ETRS 34N (x,y): 460297, 5395758"/>
I/67 v smere, úsek 3714A10000_3714A10100 okres Rožňava	I/67 v smere, úsek 3714A00102_3714A10800 okres Rožňava
Úsekové: 74 m	Úsekové: 1 077 m
Kumulatívne: 22,335 km	Kumulatívne: 23,834 km
Kilometrovníkové: 23,200 km (km 23,0)	Kilometrovníkové: 24,700 km (km 25,0)

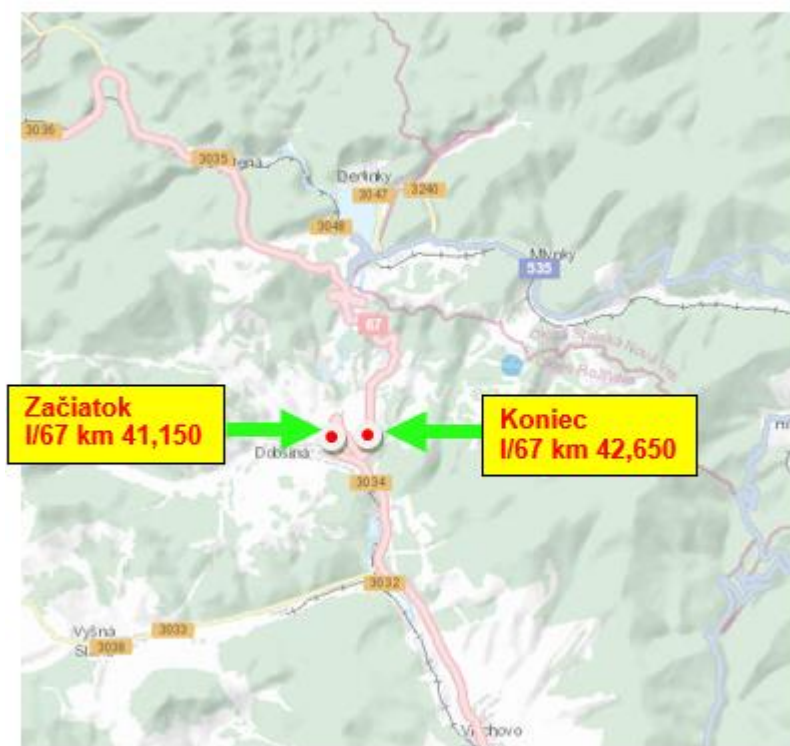
Cesta I/67 v úseku „41,150 – 42,650“

Cesta : I/67

Staničenie (kumulatívne) :40,376 – 41,656(kilometrovníkové staničenie km 41,150 – 42,650)

STANIČENIE	STANIČENIE
ETRS 34N (x,y): 454156, 5408201	ETRS 34N (x,y): 454786, 5407865
I/67 v smere, úsek 3714A06600_3714A00201 okres Rožňava	I/67 v smere, úsek 3714A06600_3714A00201 okres Rožňava
Úsekové: 86 m Kumulatívne: 40,376 km Kilometrovníkové: 41,150 km (km 41,0)	Úsekové: 1 366 m Kumulatívne: 41,656 km Kilometrovníkové: 42,650 km (km 43,0)

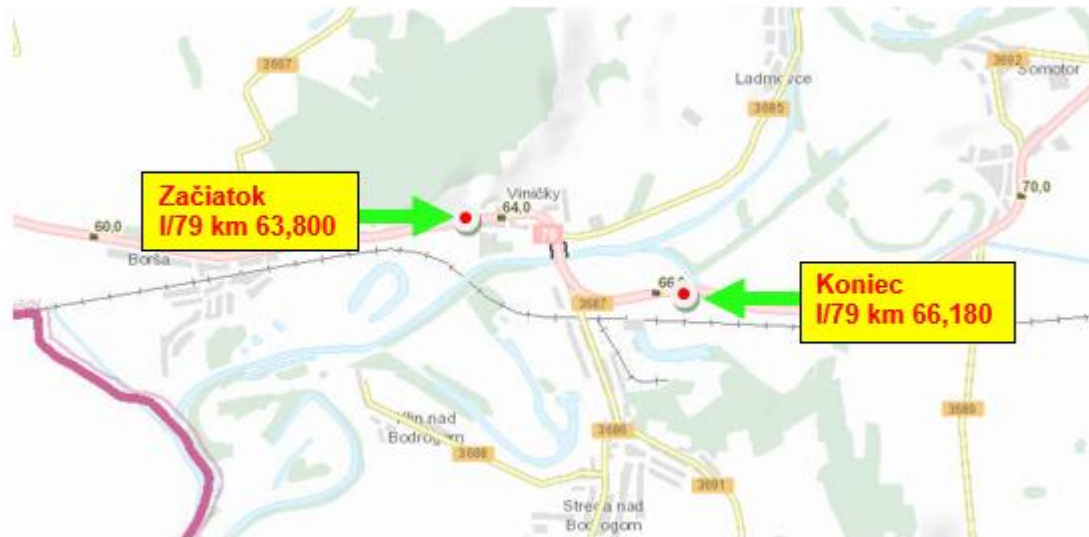
cesta I/79 v úseku km „63,800 – 66,180“

Cesta : I/79

Staničenie (kumulatívne) : 63,495 – 65,874 (kilometrovníkové staničenie km 63,800 – 66,180)

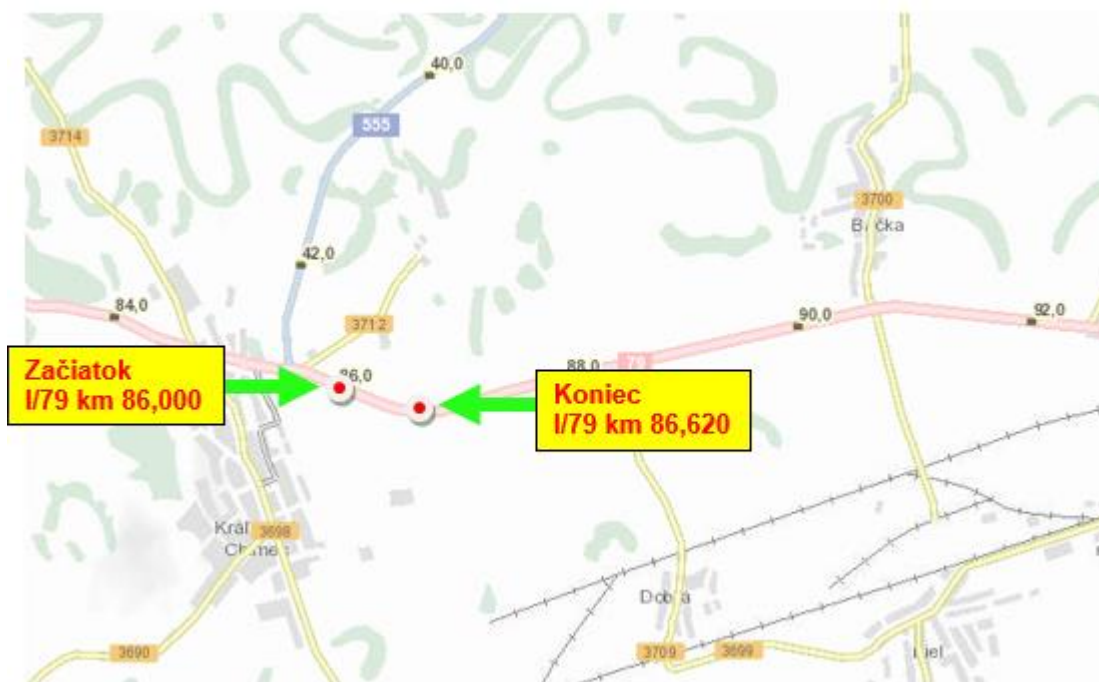
cesta I/79 v úseku km „86,000 – 86,620“

Cesta : I/79

Staničenie (kumulatívne) : 85,607 – 86,217 (kilometrovníkové staničenie km 86,000 – 86,620)

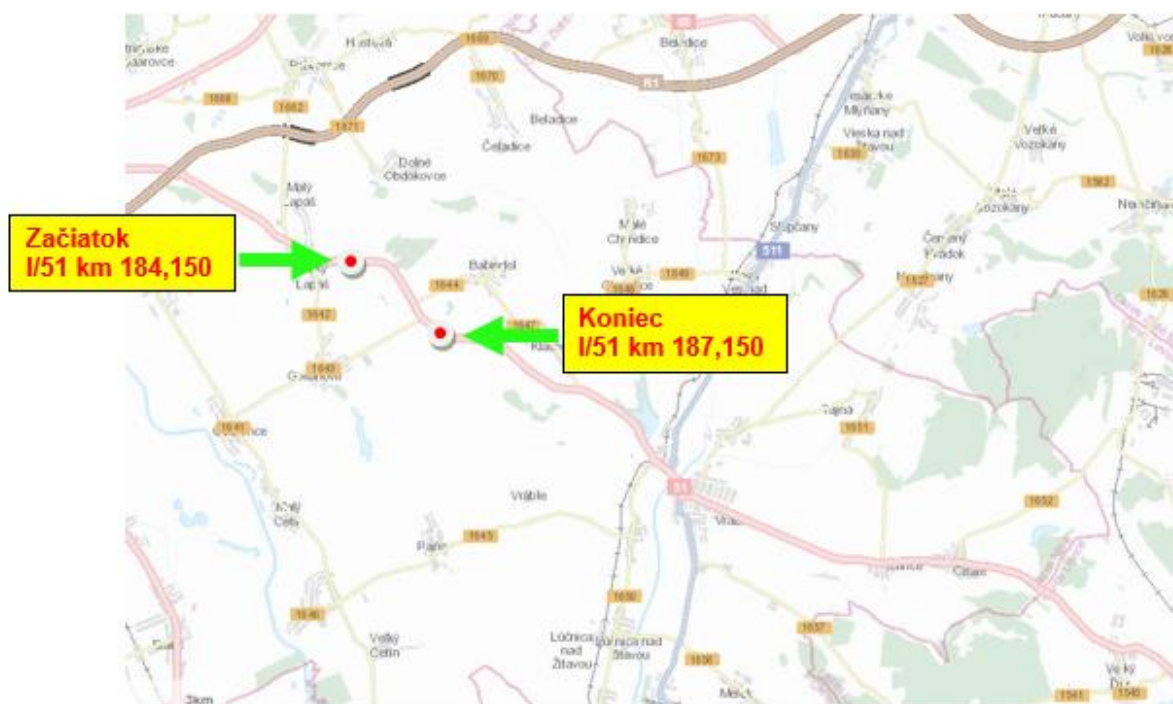
cesta I/51 v úseku km „184,150 – 187,150“

Cesta : I/51

Staničenie (kumulatívne) : 80,818 – 80,818(kilometrovníkové staničenie km 184,150 – 187,150)

STANIČENIE	STANIČENIE
ETRS 34N (x,y): 292127, 5352396	ETRS 34N (x,y): 292127, 5352396
I/51 v smere, úsek 4521A01100_4521A01201 okres Nitra	I/51 v smere, úsek 4521A01100_4521A01201 okres Nitra
Úsekové: 920 m	Úsekové: 920 m
Kumulatívne: 80,818 km	Kumulatívne: 80,818 km
Kilometrovníkové: 184,150 km (km 184,0)	Kilometrovníkové: 184,150 km (km 184,0)

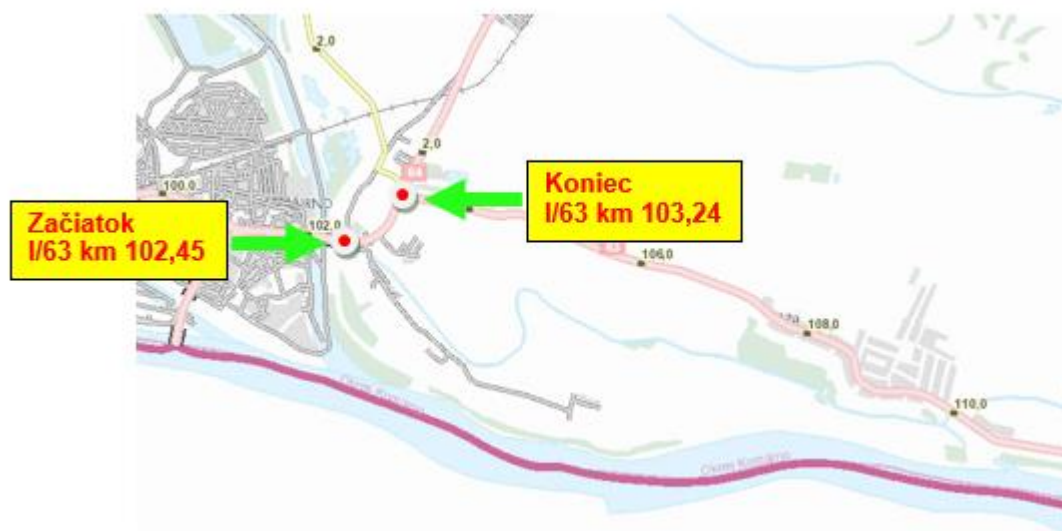
Cesta : I/63

Staničenie (kumulatívne) :98,030 – 98,933(kilometrovníkové staničenie km 102,45 – 103,24)

STANIČENIE	STANIČENIE
ETRS 34N (x,y): 286110, 5293780	ETRS 34N (x,y): 286706, 5294348
I/63 v smere, úsek 4543A14200_4543A14300 okres Komárno	I/63 v smere, úsek 4543A14400_4543A00600 okres Komárno
Úsekové: 293 m	Úsekové: 554 m
Kumulatívne: 98,030 km	Kumulatívne: 98,933 km
Kilometrovníkové: 102,450 km (km 102,0)	Kilometrovníkové: 103,240 km (km 103,0)

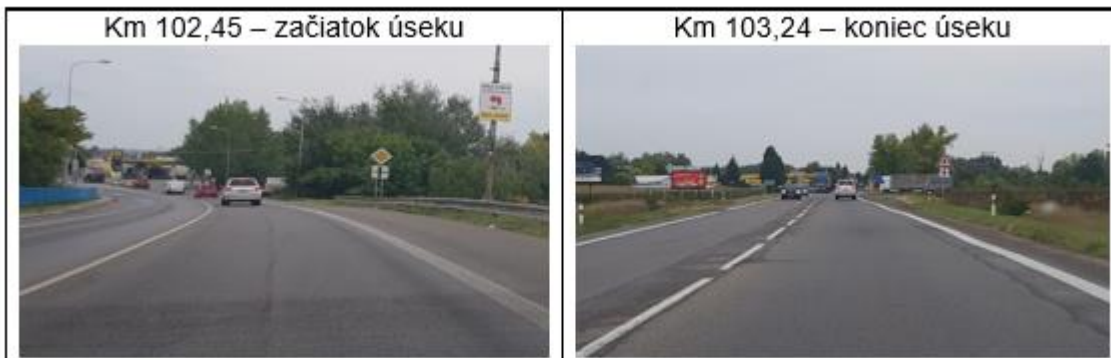
cesta I/63 v úseku km „102,45 – 103,24“

Z analýzy dopravnej nehodovosti v priamej súvislosti s identifikovanými nesprávnymi prvkami infraštruktúry vyplýva potreba riadne vyznačiť križovatku ciest I/63 a I/64. Pri rekonštrukcii cesty je potrebné zredukovať stromy popri komunikácii, ktoré tvoria pevné prekážky, resp. je potrebné všetky pevné prekážky ochrániť prislúchajúcim zádržným systémom. Mostné objekty a priepusty je taktiež potrebné vybaviť potrebnými zvodidlami.

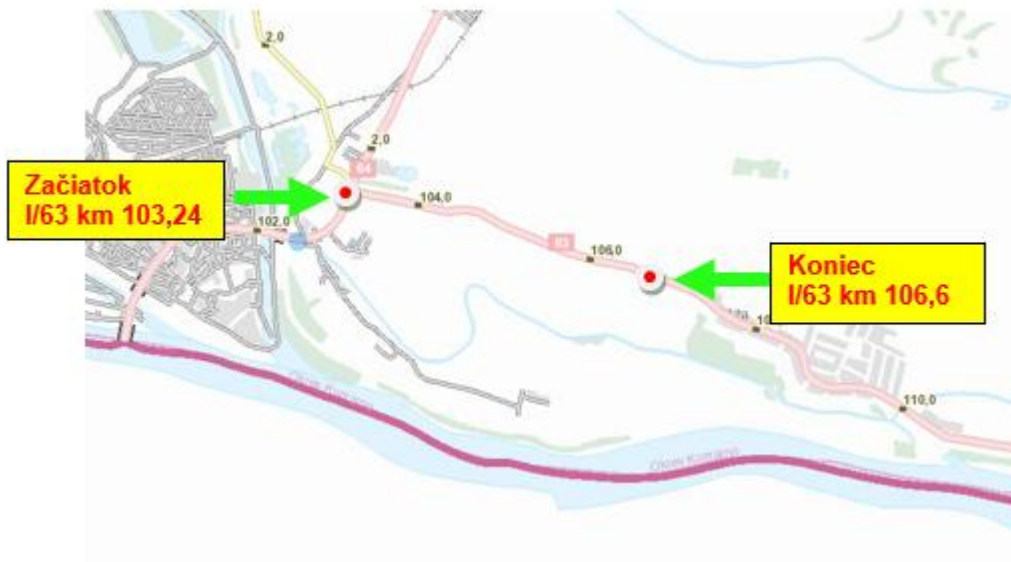
Cesta : I/63

Staničenie (kumulatívne) : 98,933 – 102,308(kilometrovníkové staničenie km 103,24 – 106,6)

STANIČENIE	STANIČENIE
ETRS 34N (x,y): 286706, 5294348	ETRS 34N (x,y): 289907, 5293421
I/63 v smere, úsek 4543A14400_4543A00600 okres Komárno	I/63 v smere, úsek 4543A00600_4543A11700 okres Komárno
Úsekové: 554 m	Úsekové: 3 370 m
Kumulatívne: 98,933 km	Kumulatívne: 102,308 km
Kilometrovníkové: 103,240 km (km 103,0)	Kilometrovníkové: 106,600 km (km 107,0)

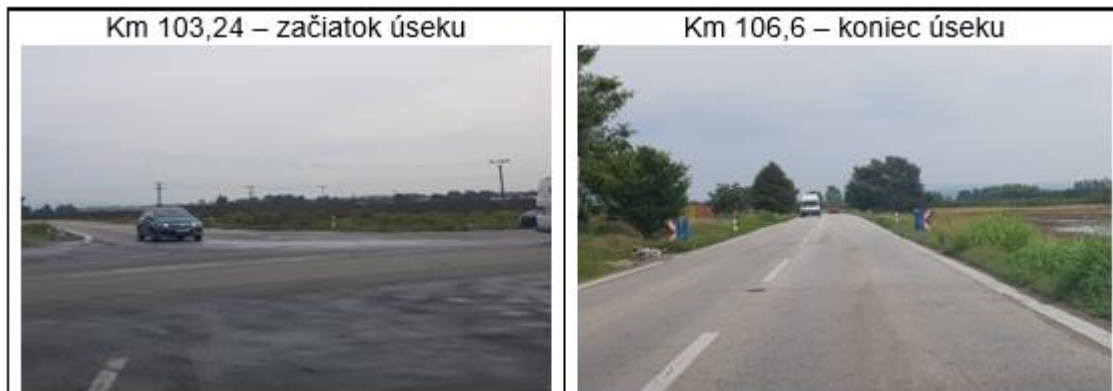
cesta I/63 v úseku km „103,24 – 106,6“

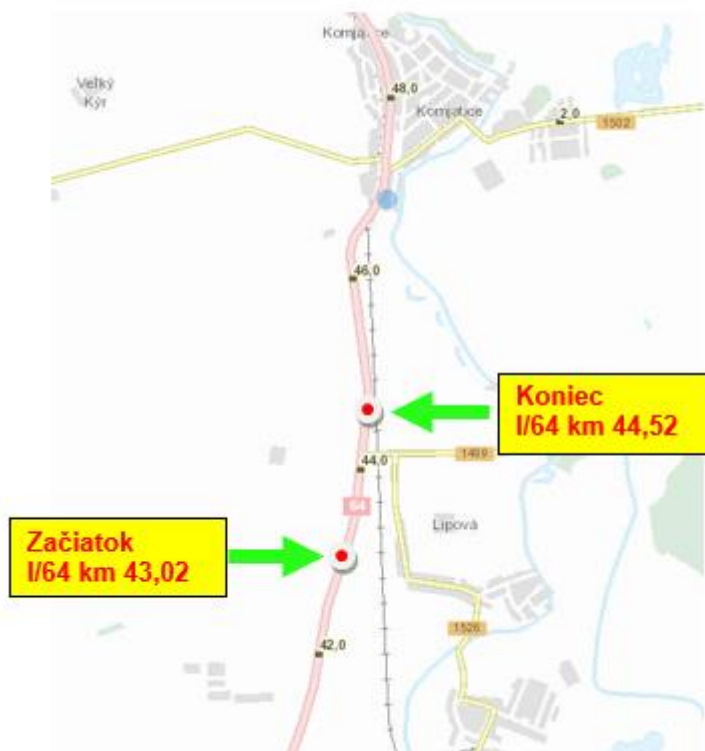
Cesta : I/64

Staničenie (kumulatívne) : 42,559 – 44,064 (kilometrovníkové staničenie km 43,02 – 44,52)

STANIČENIE	STANIČENIE
<input type="text" value="ETRS 34N (x,y): 288536, 5332600"/>	<input type="text" value="ETRS 34N (x,y): 288784, 5334078"/>
I/64 v smere, úsek 4523A06600_4523A00700 okres Nové Zámky	I/64 v smere, úsek 4523A00700_4523A04700 okres Nové Zámky
Úsekové: 880 m	Úsekové: 364 m
Kumulatívne: 42,559 km	Kumulatívne: 44,064 km
Kilometrovníkové: 43,020 km (km 43,0)	Kilometrovníkové: 44,520 km (km 45,0)

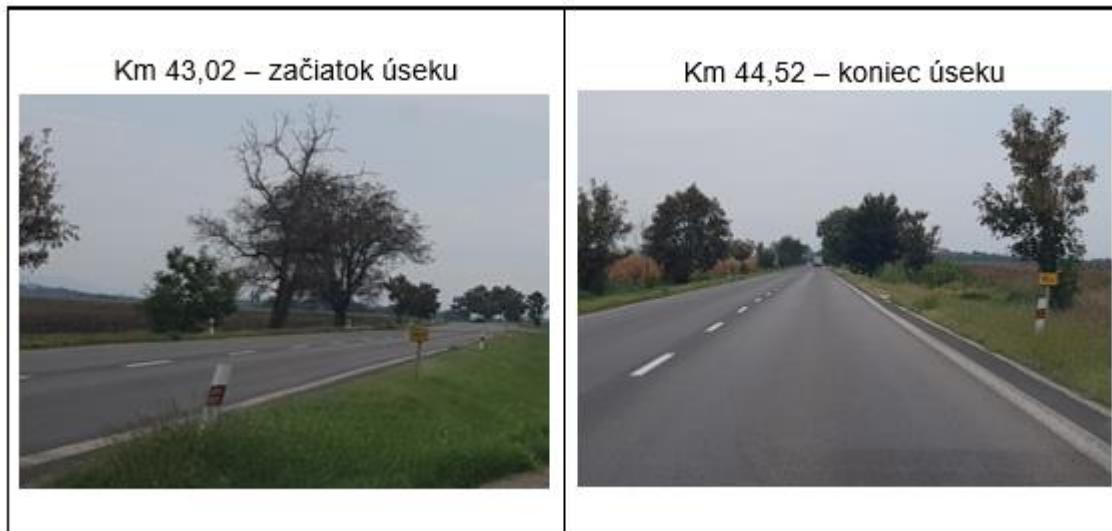
cesta I/64 v úseku km „43,02 – 44,52“

Z analýzy dopravnej nehodovosti v priamej súvislosti s identifikovanými nesprávnymi prvkami infraštruktúry vyplýva potreba riešiť stromoradie, ktoré sa nachádza v príľahlom cestnom pozemku a tvorí pevné prekážky. Následky prípadných nehôd sú uvedeným faktorom zhoršené a mohli by byť použitím záchytných systémov, resp. zredukovaním stromoradia zmiernené. Pri druhom úseku cesty je potrebné riešiť dve za sebou nasledujúce križovatky, kde opakovane dochádza k dopravným nehodám. Príčinou nehôd tu býva najmä nedanie prednosti v jazde vozidiel vchádzajúcich na cestu I/64. Rizikom úsekov je taktiež záchytné zariadenie umiestnené na mostoch a priepustoch, ktoré je v rozpore s technickými predpismi.

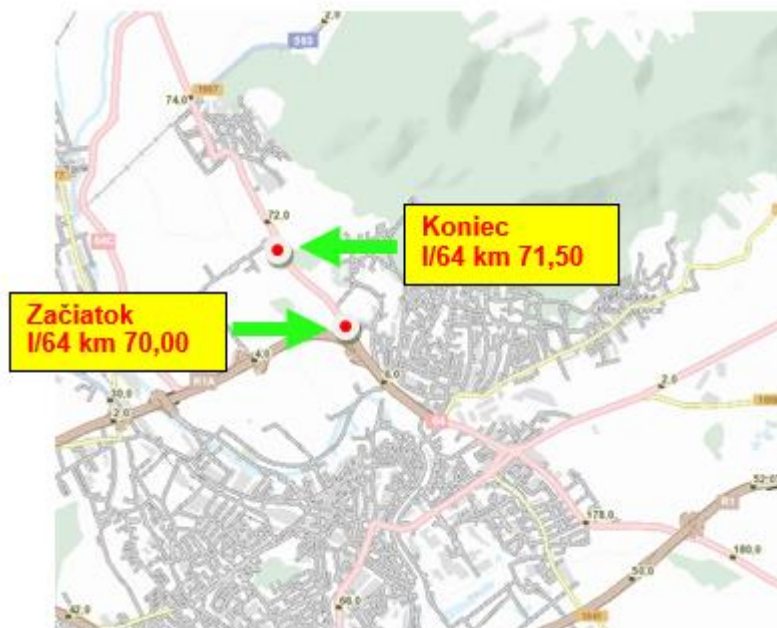
Cesta : I/64

Staničenie (kumulatívne) :68,157 – 69,538 (kilometrovníkové staničenie km 70,00 – 71,50)

STANIČENIE	STANIČENIE
ETRS 34N (x,y): 283543, 5357231	ETRS 34N (x,y): 282713, 5358184
I/64 v protismere, úsek 4521A08501_4521A08306 okres Nitra	I/64 v smere, úsek 4521A17900_4521A18002 okres Nitra
Úsekové: 97 m	Úsekové: 1 053 m
Kumulatívne: 68,157 km	Kumulatívne: 69,538 km
Kilometrovníkové: 70,000 km (km 70,5)	Kilometrovníkové: 71,500 km (km 71,5)

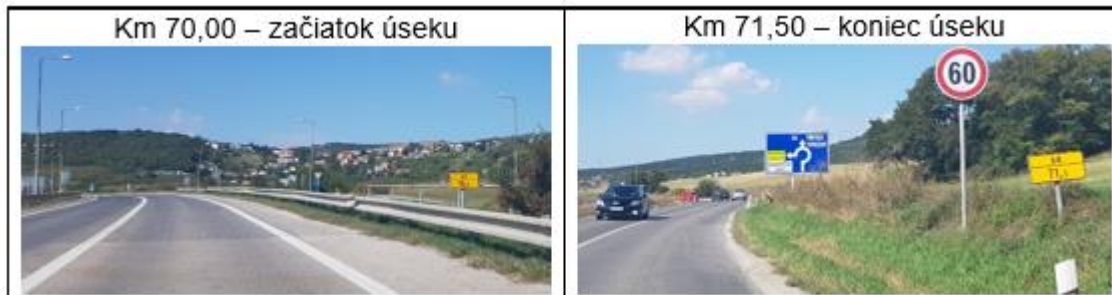
cesta I/64 v úseku km „70,00 – 71,50“

Vybavenosť komunikácie –nedostatkom hodnoteného úseku je obojstranné stromoradie vyskytujúce sa v úseku v bezprostrednej vzdialenosti od vozovky a nie je zabezpečené žiadnym záchytným systémom. Rizikom je náraz do pevných prekážok, ktorý hrozí a má fatálne následky v záverečnej fáze nehodového deja. Dreviny je potrebné buď redukovať alebo ochrániť v závislosti od zhodnotenia ich stavu príslušnými odborníkmi. V úseku taktiež chýbajú riadne záchytné systémy na priepustoch. V križovatke I/64 v km 70 je potrebné umiestniť tlmič nárazu.

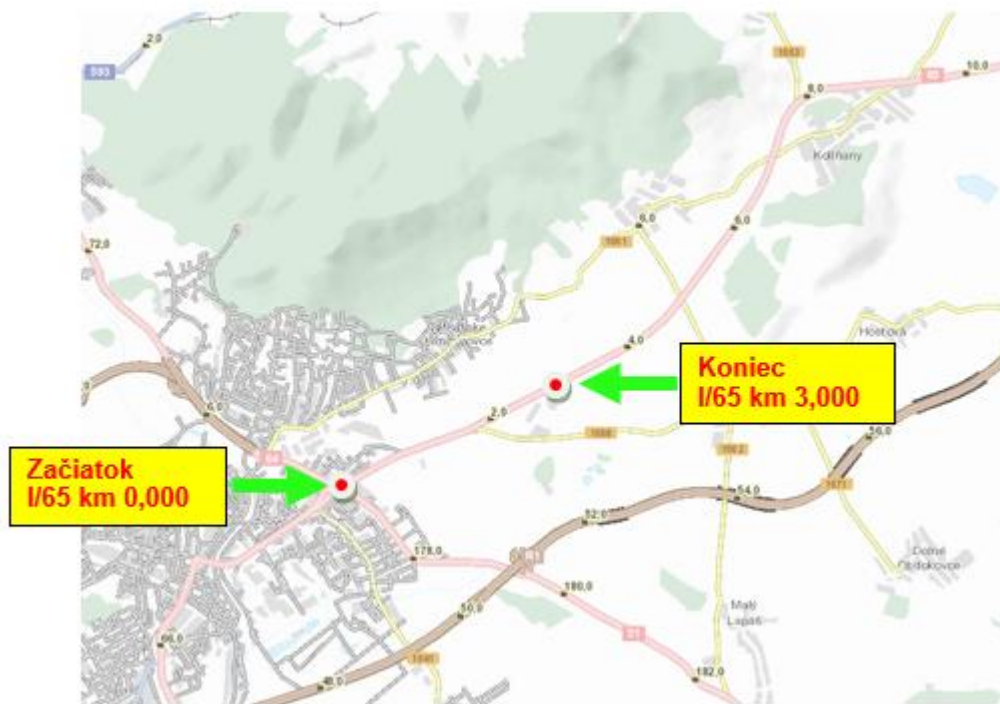
Cesta : I/65

Staničenie (kumulatívne) : 0,000 – 2,884 (kilometrovníkové staničenie km 0,000 – 3,000)

STANIČENIE	STANIČENIE
ETRS 34N (x,y): 285908, 5355641	ETRS 34N (x,y): 288502, 5356863
I/65 v smere, úsek 4521A00204_4521A63300 okres Nitra	I/65 v smere, úsek 4521A32600_4521A32700 okres Nitra
Úsekové: 0 m	Úsekové: 151 m
Kumulatívne: 0,000 km	Kumulatívne: 2,884 km
Kilometrovníkové: 0,000 km (km 0,0)	Kilometrovníkové: 3,000 km (km 3,0)

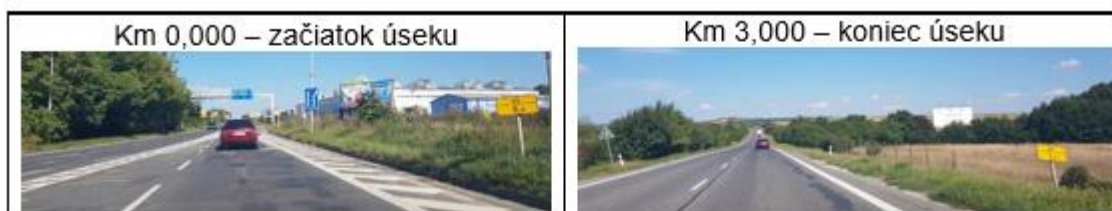
cesta I/65 v úseku km „0,000 – 3,000“

Z analýzy dopravnej nehodovosti v priamej súvislosti s identifikovanými nesprávnymi prvkami infraštruktúry, ktoré sú vo väčšine rizík spôsobené chýbajúcimi normovými zádržnými systémami v danom úseku, priamo vyplýva potreba doplnenia zvodidiel tam, kde je potrebné ochrániť pevné prekážky, napr. stromy v cestnom pozemku. Vhodné je vybaviť úsek zvodidlami, ktoré zachytia aj vozidlá nad 3,5 tony. V nebezpečných miestach uvažovať s možnosťou inštalovať zvodidlá s úrovňou zadržania až H2, a to najmä na mostných objektoch.

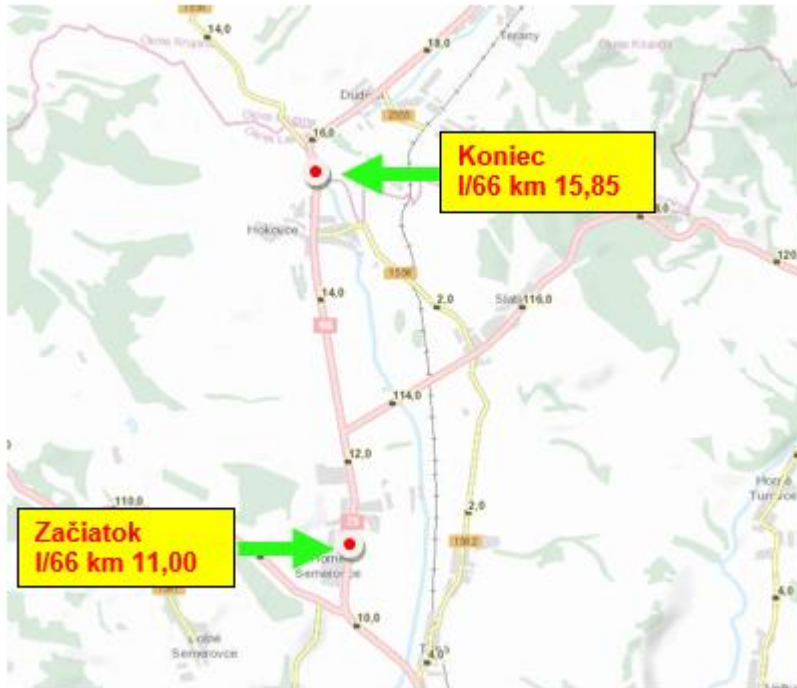
Cesta : I/66

Staničenie (kumulatívne): 11,051 – 15,918 (kilometrovníkové staničenie km 11,00 – 15,85)

STANIČENIE	STANIČENIE
ETRS 34N (x,y): 342055, 5331981	ETRS 34N (x,y): 341565, 5336777
I/66 v smere, úsek 4613A23200_4613A23300 okres Levice	I/66 v smere, úsek 4613A01100_4613B00100 okres Levice
Úsekové: 397 m	Úsekové: 21 m
Kumulatívne: 11,051 km	Kumulatívne: 15,918 km
Kilometrovníkové: 11,000 km (km 11,0)	Kilometrovníkové: 15,850 km (km 16,0)

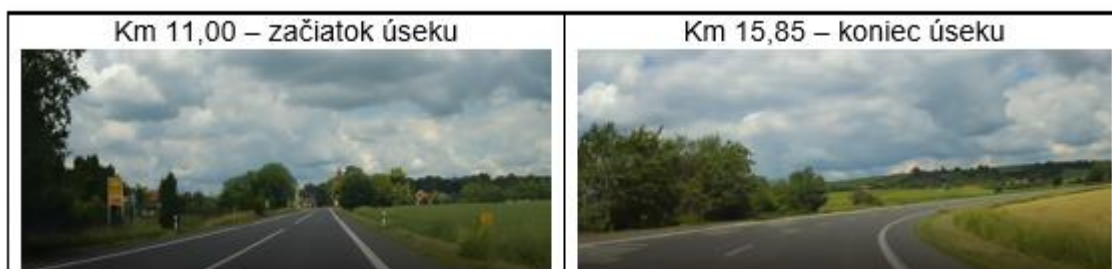
cesta I/66 v úseku km „11,00 – 15,85“

Z analýzy dopravnej nehodovosti v priamej súvislosti s identifikovanými nesprávnymi prvkami infraštruktúry vyplýva potreba riešiť stromoradie, ktoré sa nachádza v prilahlom cestnom pozemku a tvorí pevné prekážky. Následky prípadných nehôd sú uvedeným faktorom zhoršené a mohli by byť použitím záchytných systémov, resp. zredukovaním stromoradia zmiernené.

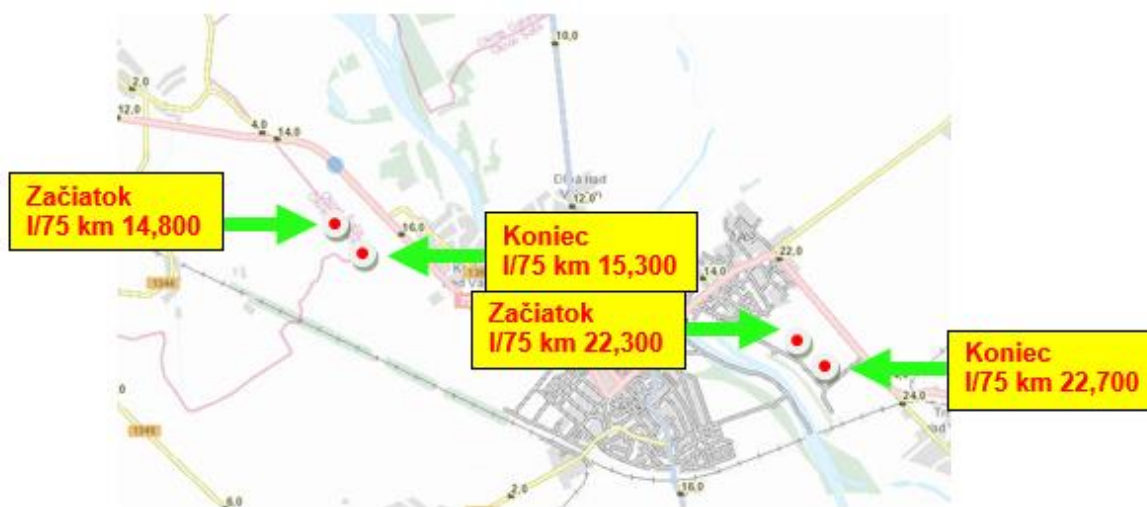
15,311 – 15,838 (kilometrovníkové staničenie km 14,800 – 15,300)

22,949 – 23,322 (kilometrovníkové staničenie km 22,300 – 22,700)

STANIČENIE	STANIČENIE
<p>ETRS 34N (x,y): 263781, 5340814</p> <p>I/75 v smere, úsek 4512A09000_4512A06200 okres Šaľa</p> <p>Úsekové: 383 m Kumulatívne: 15,311 km Kilometrovníkové: 14,800 km (km 15,0)</p>	<p>ETRS 34N (x,y): 264122, 5340448</p> <p>I/75 v smere, úsek 4512A09000_4512A06200 okres Šaľa</p> <p>Úsekové: 883 m Kumulatívne: 15,838 km Kilometrovníkové: 15,300 km (km 15,0)</p>
STANIČENIE	STANIČENIE
<p>ETRS 34N (x,y): 269467, 5339415</p> <p>I/75 v smere, úsek 4514A00503_4514A09300 okres Šaľa</p> <p>Úsekové: 360 m Kumulatívne: 22,949 km Kilometrovníkové: 22,300 km (km 22,0)</p>	<p>ETRS 34N (x,y): 269722, 5339117</p> <p>I/75 v smere, úsek 4514A09300_4514A00601 okres Šaľa</p> <p>Úsekové: 355 m Kumulatívne: 23,322 km Kilometrovníkové: 22,700 km (km 23,0)</p>

cesta I/75 v úseku km „14,800 – 15,300“cesta I/75 v úseku km „22,800 – 22,700“

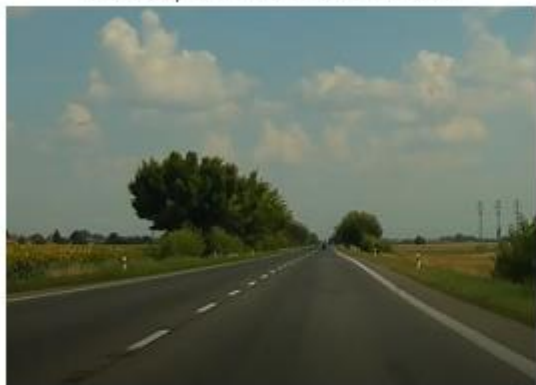
Km 14,800 – začiatok úseku

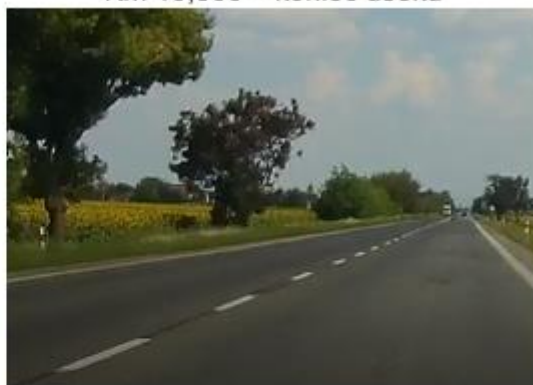
Km 15,300 – koniec úseku

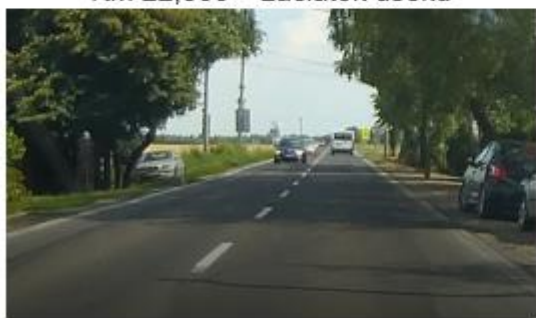
Km 22,300 – začiatok úseku

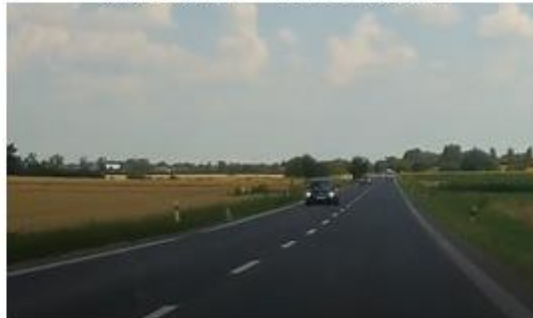
Km 22,700 – koniec úseku

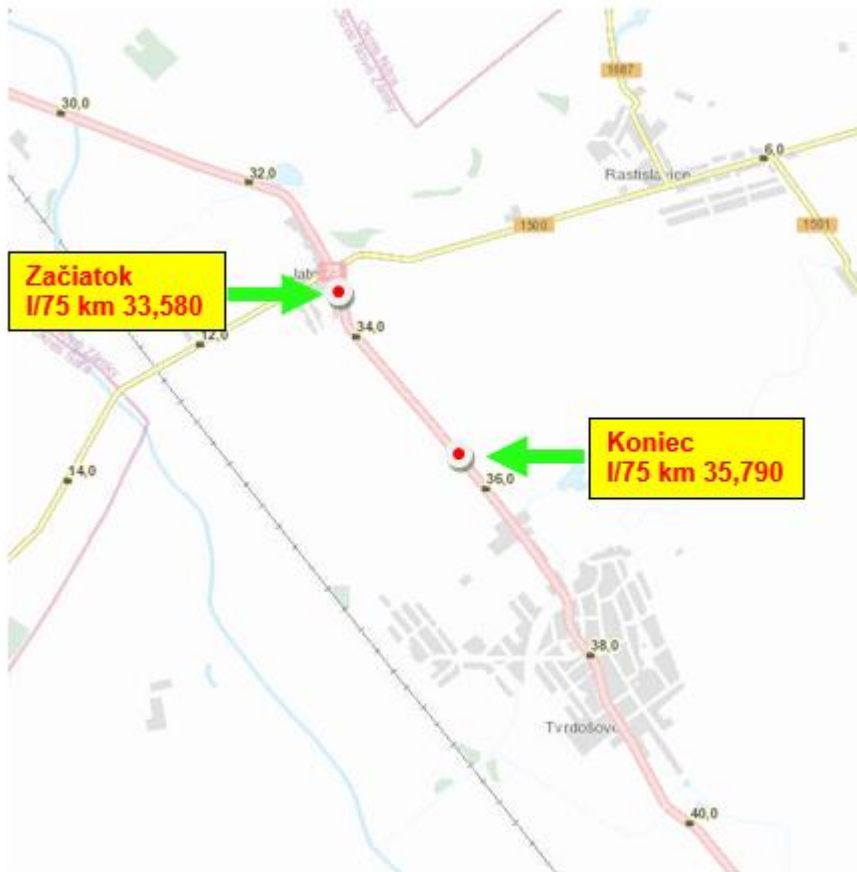
Cesta : I/75

Staničenie (kumulatívne) : 34,199 – 36,409 (kilometrovníkové staničenie km 33,580 – 35,790)

STANIČENIE	STANIČENIE
ETRS 34N (x,y): 278985, 5334535	ETRS 34N (x,y): 280285, 5332792
I/75 v smere, úsek 4523A01000_4523A26000 okres Nové Zámky	I/75 v smere, úsek 4523A26000_4523A26100 okres Nové Zámky
Úsekové: 309 m	Úsekové: 828 m
Kumulatívne: 34,199 km	Kumulatívne: 36,409 km
Kilometrovníkové: 33,580 km (km 34,0)	Kilometrovníkové: 35,790 km (km 36,0)
