Správa o nápravných opatreniach z predchádzajúceho roka (2018)

Projekt „Riadenie bezpečnosti, návrh opatrení a analýza

financovateľnosti“

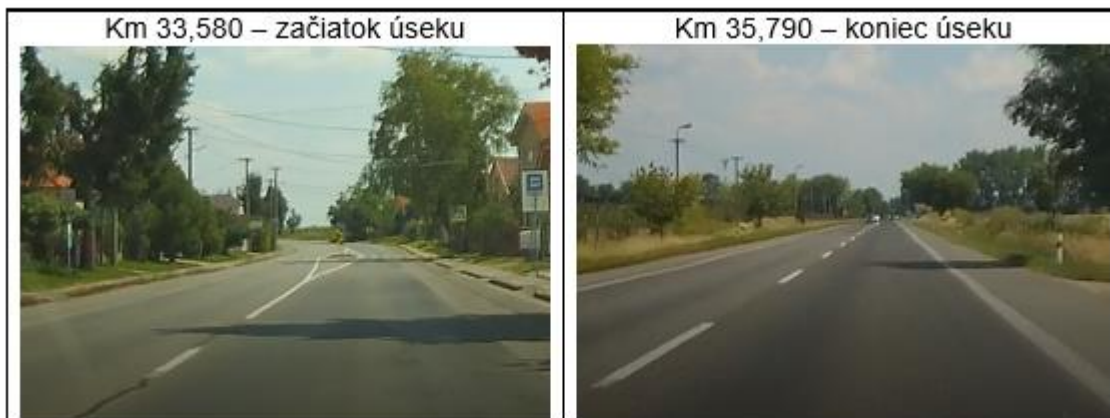
cesta I/75 v úseku km „33,580 – 35,790“

Z analýzy dopravnej nehodovosti v priamej súvislosti s identifikovanými nesprávnymi prvkami infraštruktúry vyplýva potreba riešiť stromoradie (resp. pevné prekážky), ktoré sa nachádzajú v príľahlom cestnom pozemku a tvorí pevné prekážky. Následky prípadných nehôd sú uvedeným faktorom zhoršené a mohli by byť použitím záchytných systémov, resp. zredukovaním stromoradia zmiernené.

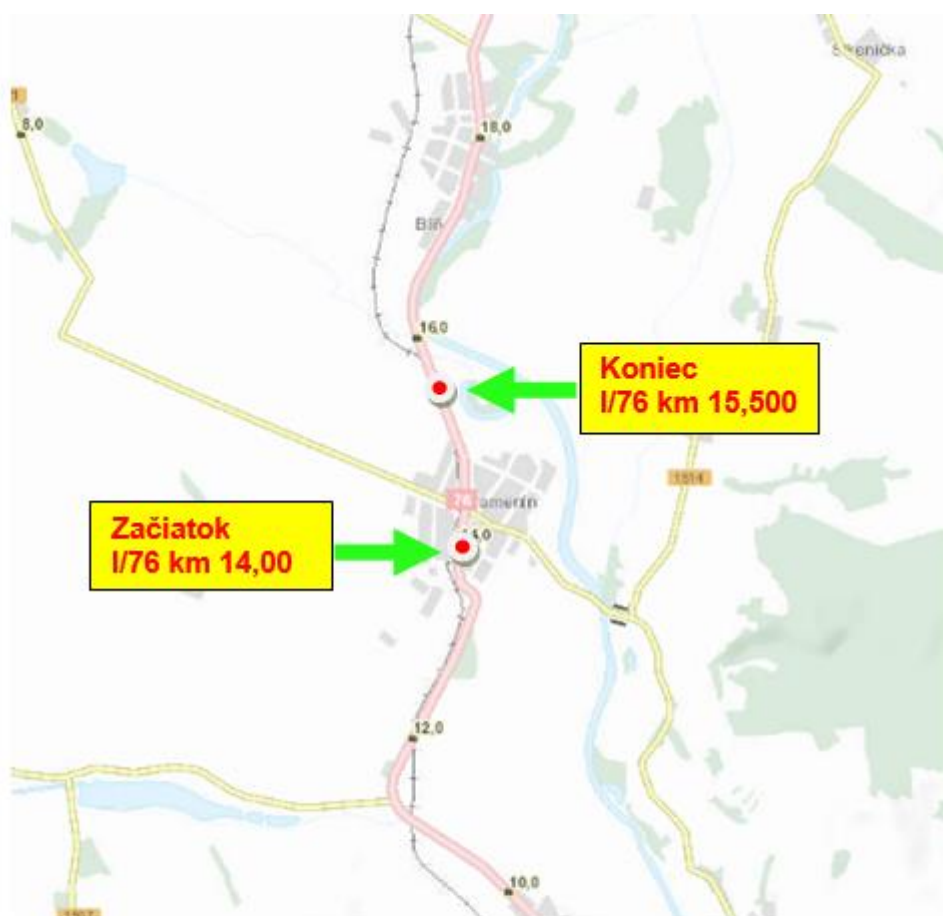
Cesta : I/76

Staničenie (kumulatívne) :13,973 – 15,467 (kilometrovníkové staničenie km 14,000 – 15,500)

STANIČENIE	STANIČENIE
ETRS 34N (x,y): 323632, 5306342	ETRS 34N (x,y): 323427, 5307785
I/76 v smere, úsek 4542A09200_4542A09300 okres Nové Zámky	I/76 v smere, úsek 4542A07200_4542A07300 okres Nové Zámky
Úsekové: 136 m	Úsekové: 689 m
Kumulatívne: 13,973 km	Kumulatívne: 15,467 km
Kilometrovníkové: 14,000 km (km 14,0)	Kilometrovníkové: 15,500 km (km 16,0)

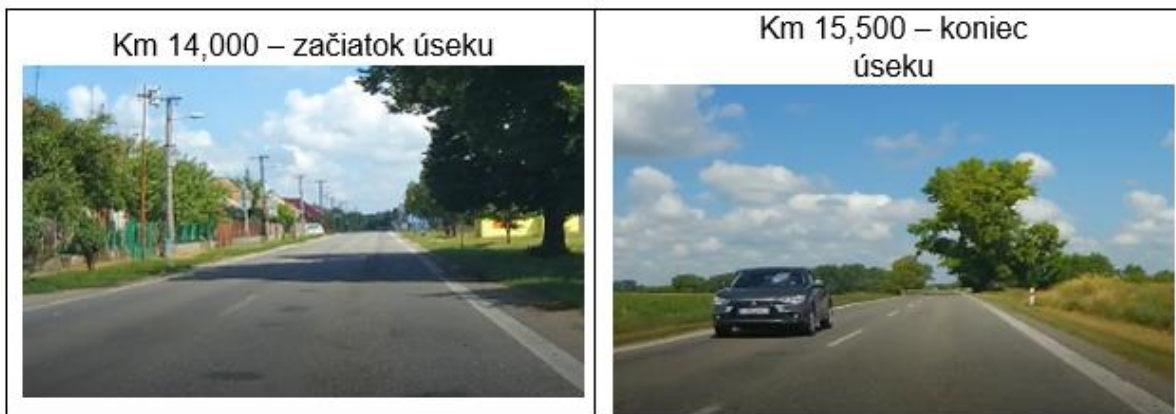
Cesta I/76 v úseku km „14,000 – 15,500“.

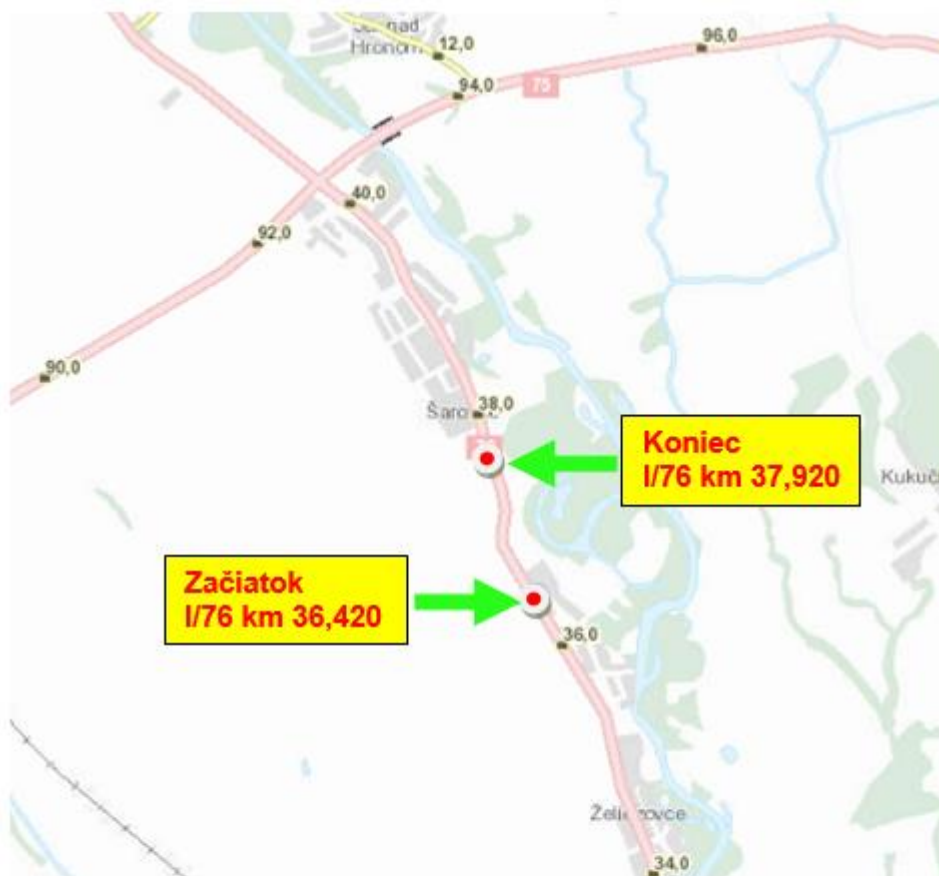
Cesta :I/76

Staničenie (kumulatívne) : 36,957 – 38,472 (kilometrovníkové staničenie km 36,420 – 37,920)

STANIČENIE	STANIČENIE
ETRS 34N (x,y): 324874, 5328274	ETRS 34N (x,y): 324447, 5329680
I/76 v smere, úsek 4524A27500_4524A27600 okres Levice	I/76 v smere, úsek 4524A27600_4524A27700 okres Levice
Úsekové: 100 m	Úsekové: 1 336 m
Kumulatívne: 36,957 km	Kumulatívne: 38,472 km
Kilometrovníkové: 36,420 km (km 36,0)	Kilometrovníkové: 37,920 km (km 38,0)

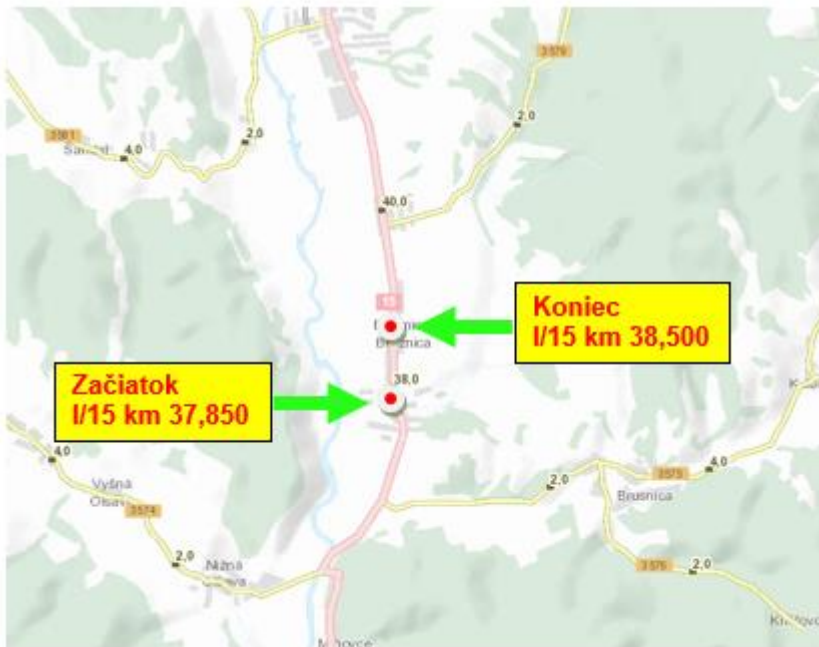
Cesta : I/15

Staničenie (kumulatívne) :38,169 – 38,821 (kilometrovníkové staničenie km 37,850 – 38,500)

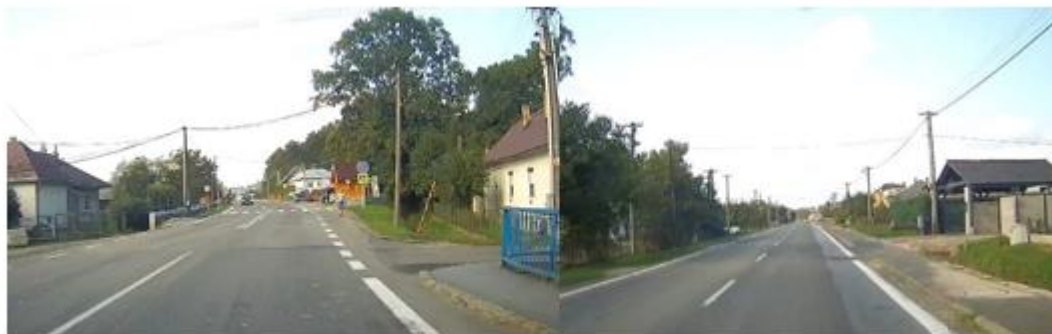
cesta I/15 v úseku km „37,850 – 38,500“

Vybavenosť komunikácie – nedostatkom hodnoteného úseku sú najmä Lokality, kde nie je v križovatkách dopravným značením zakázané predchádzanie. Tento nesprávny prvok infraštruktúry je potrebné odstrániť doplnením zvislého a vodorovného dopravného značenia. V intraviláne sú taktiež nenasvietené priechody pre chodcov, kde aj nastali dopravné nehody s prvkami možných príčin nesprávnej infraštruktúry – nedostatočné rozpoznanie chodcov za zhoršených svetelných podmienok. Ďalším nevyhovujúcim prvkom sú pevné prekážky a nechránené výškové rozdiely vyskytujúce sa v úseku v bezprostrednej vzdialenosti od vozovky, nezabezpečené záchytným systémom. Rizikom je náraz do nechránených pevných prekážok, ktorý má často tragické následky. Pevné prekážky a výškové rozdiely vedľa vozovky oproti vozovke, ktoré nie sú účinne chránené je potrebné záchytným systémom ochrániť .

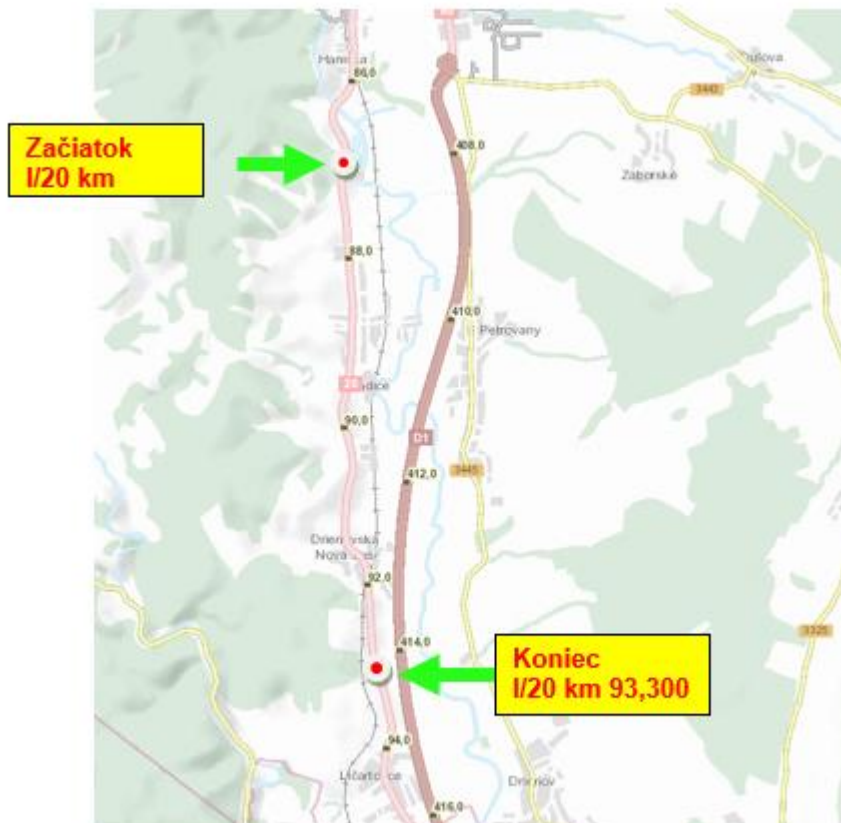
Cesta : I/20

Staničenie (kumulatívne) :86,780 – 93,300 (kilometrovníkové staničenie km
86,780 – 93,300)

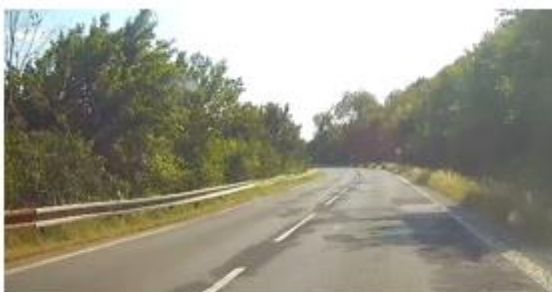
cesta I/20 v úseku km „86,780 – 93,300“

Km 86,780 – začiatok úseku

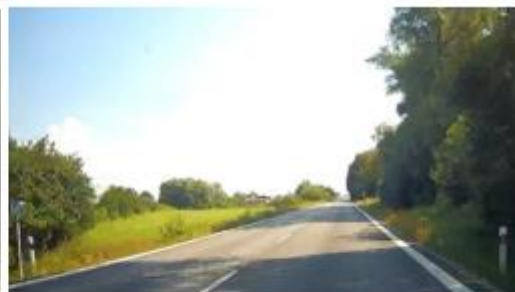
Km 93,300 – koniec úseku

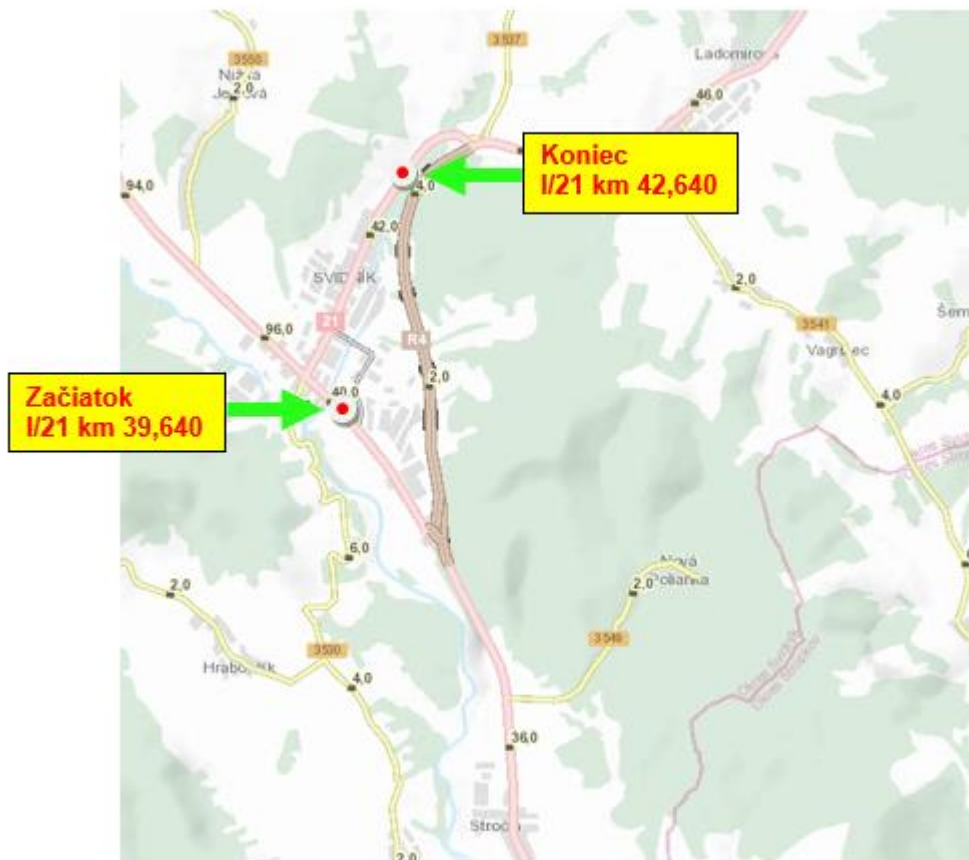
Cesta :I/21

Staničenie (kumulatívne) :39,032 – 41,919 (kilometrovníkové staničenie km
39,640 – 42,640)

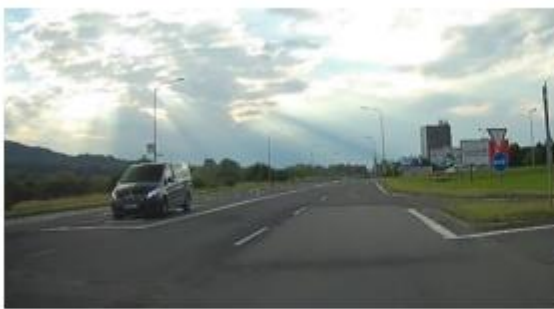
cesta I/21 v úseku km „39,640 – 42,640“

Km 39,640 – začiatok úseku

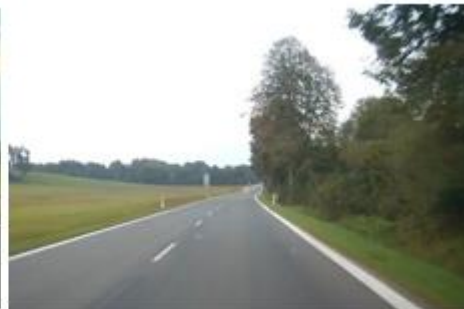
Km 42,640 – koniec úseku

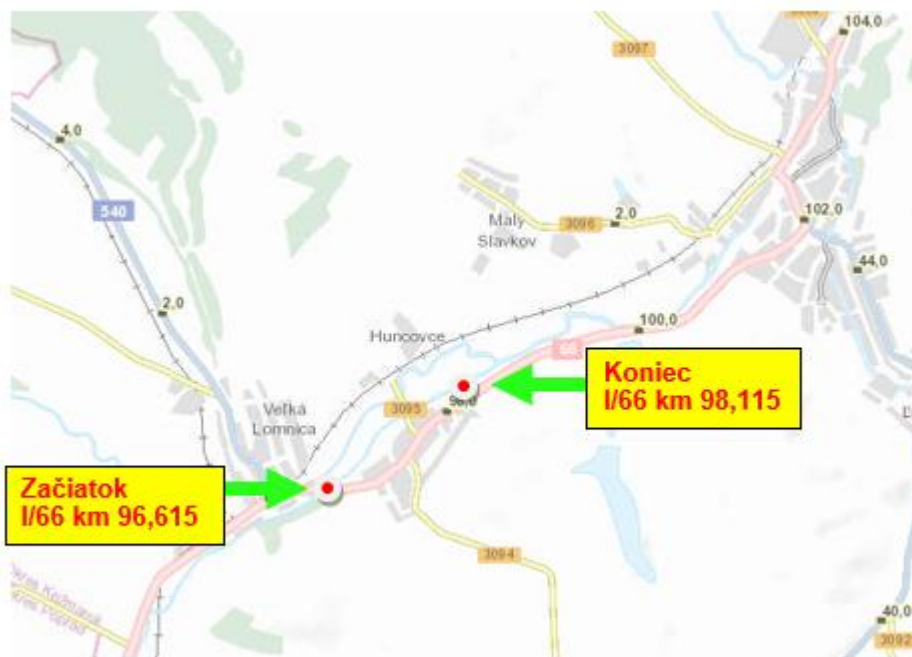
Cesta : I/66

Staničenie (kumulatívne) : 202,076 – 203,610 (kilometrovníkové staničenie km 96,615 – 98,115)

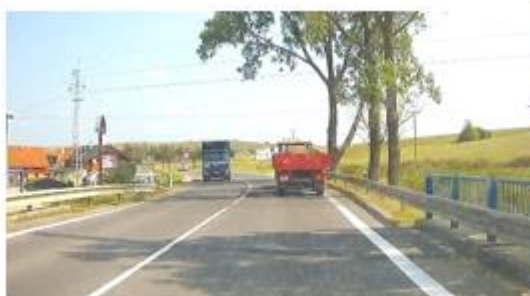
cesta I/66 v úseku km „96,615 – 98,115“

Km 96,615 – začiatok úseku

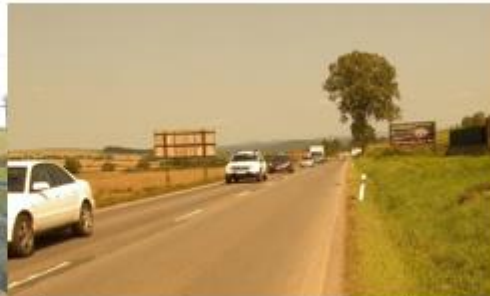
Km 98,115 - koniec úseku

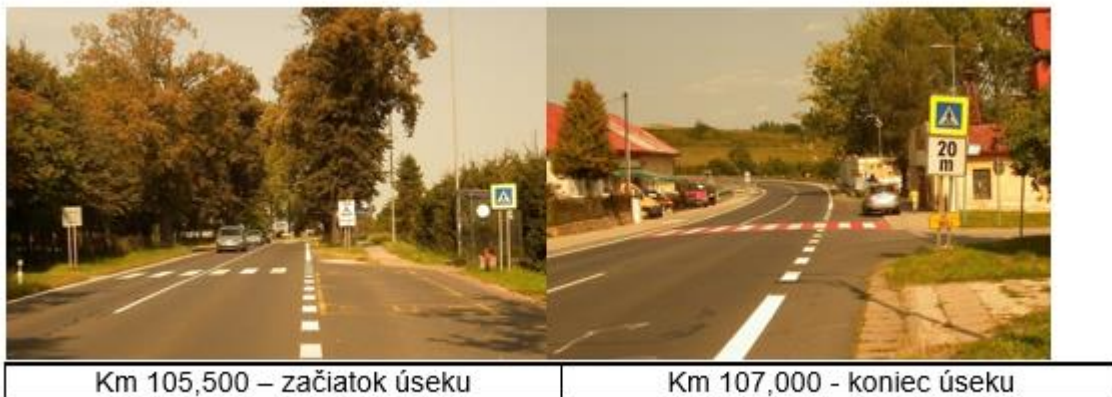
cesta I/66 v úseku km „105,500 – 107,000“

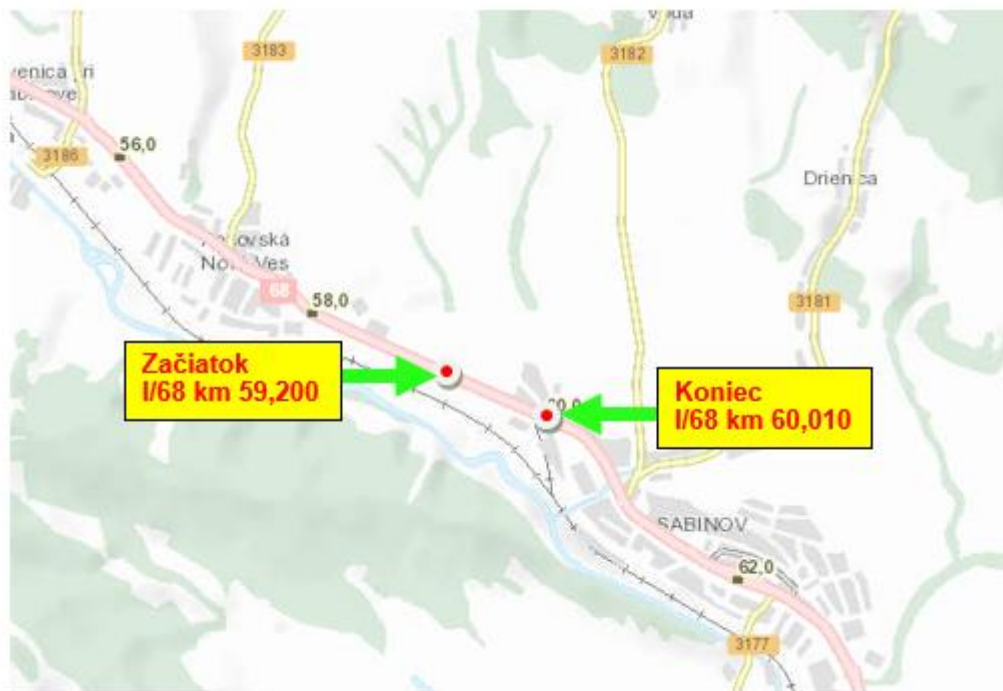
Cesta :I/68

Staničenie (kumulatívne) :58,138 – 58,944 (kilometrovníkové staničenie km 59,200 – 60,010)

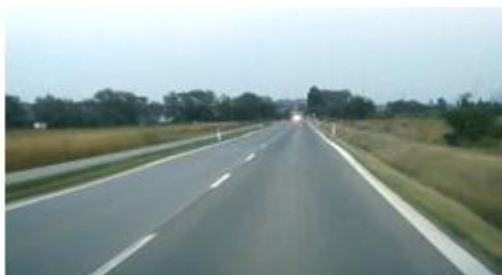
cesta I/68 v úseku km „59,200 – 60,010“

Km 59,200 – začiatok úseku

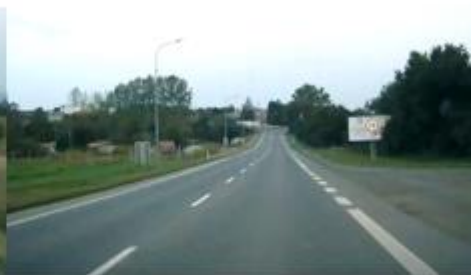
Km 60,010 – koniec úseku

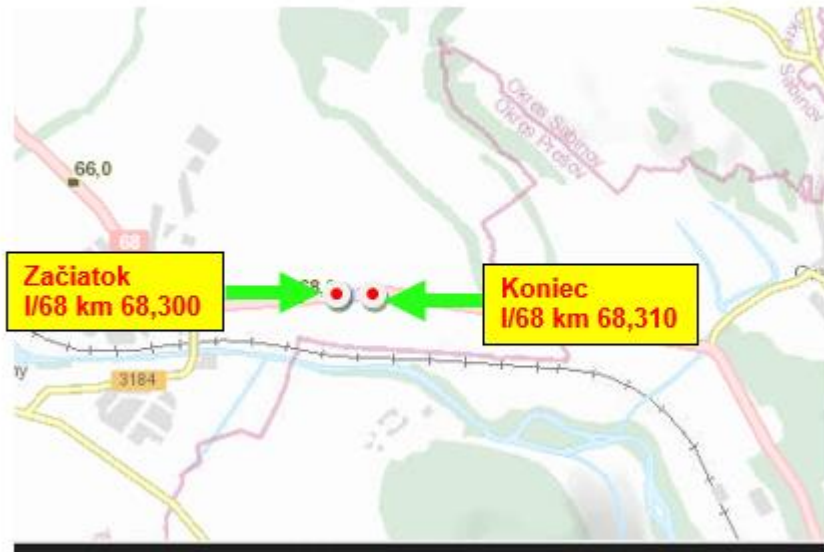
Cesta : I/68

Staničenie (kumulatívne) : 67,170– 67,180 (kilometrovníkové staničenie km 68,300 – 68,310)

cesta I/68 v úseku km „68,300 – 68,310“

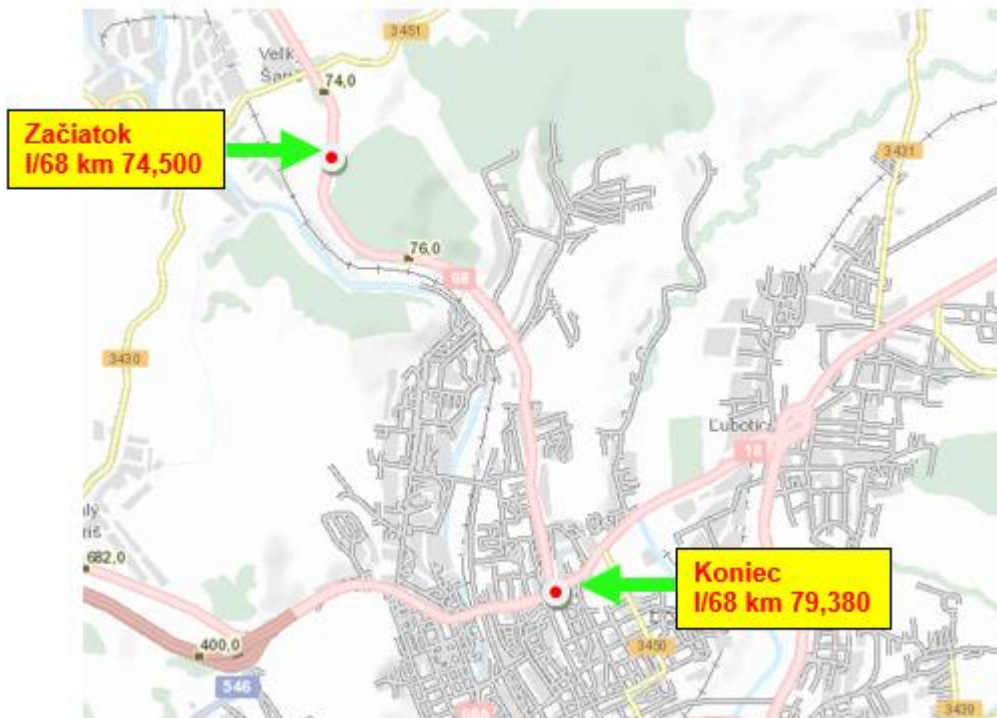
cesta I/68 v úseku km „74,500 – 79,380“

Cesta : I/68

Staničenie (kumulatívne) : 73,320– 78,345 (kilometrovníkové staničenie km 74,500 – 79,380)

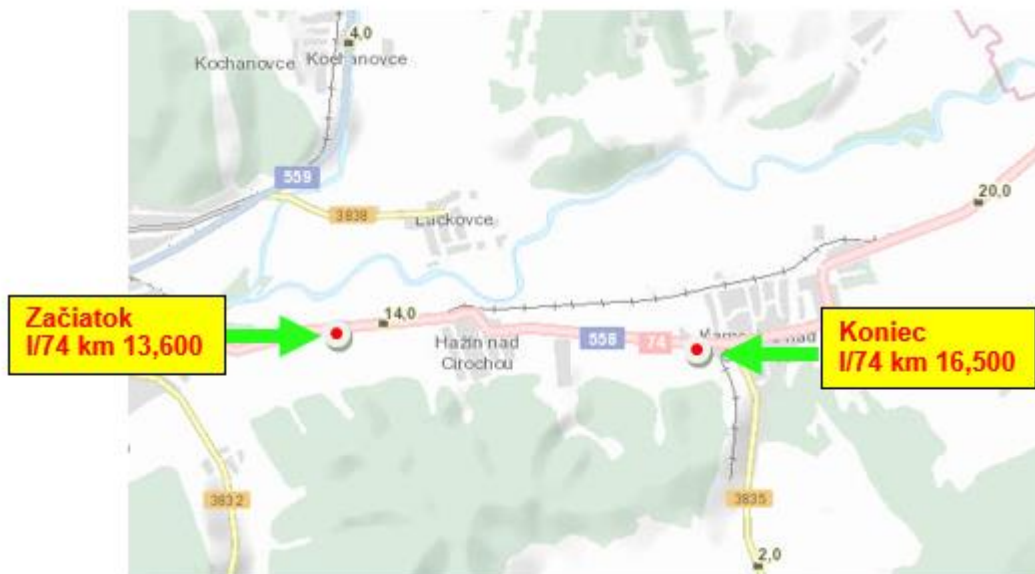
cesta I/74 v úseku km „13,600 – 16,500“

Cesta : I/74

Staničenie (kumulatívne) : 13,383 – 16,302 (kilometrovníkové staničenie km 13,600 – 16,500)

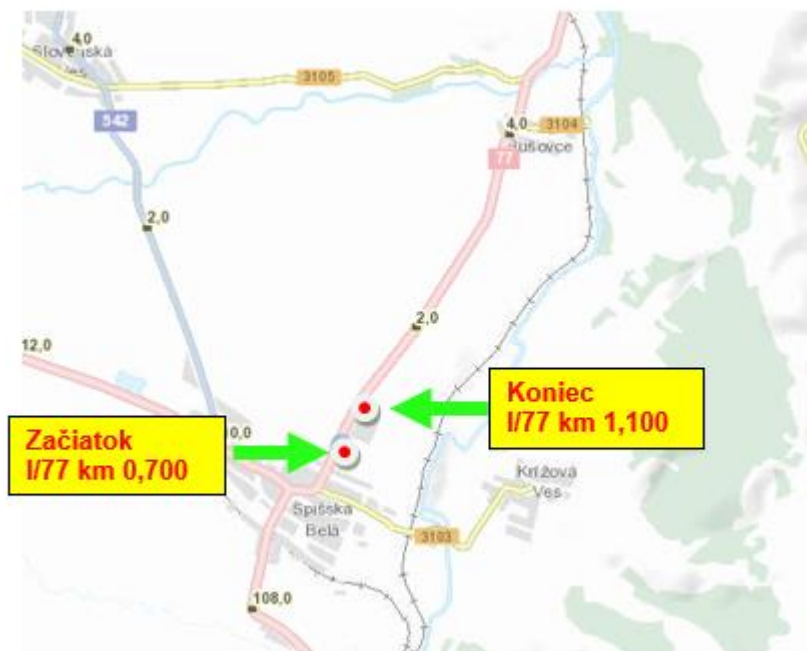
cesta I/77 v úseku km „0,700 – 1,100“

Cesta : I/77

Staničenie (kumulatívne) : 0,711 – 1,111 (kilometrovníkové staničenie km 0,700 – 1,100)

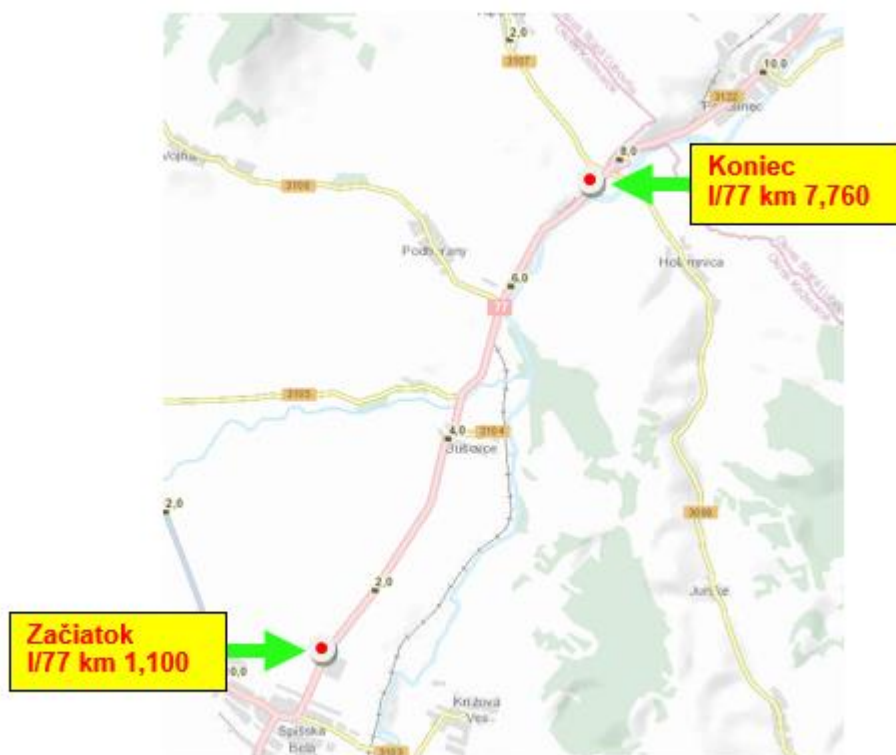
cesta I/77 v úseku km „1,100 – 7,760“

Cesta : I/77

Staničenie (kumulatívne) : 1,111 – 7,772 (kilometrovníkové staničenie km 1,100 – 7,760)

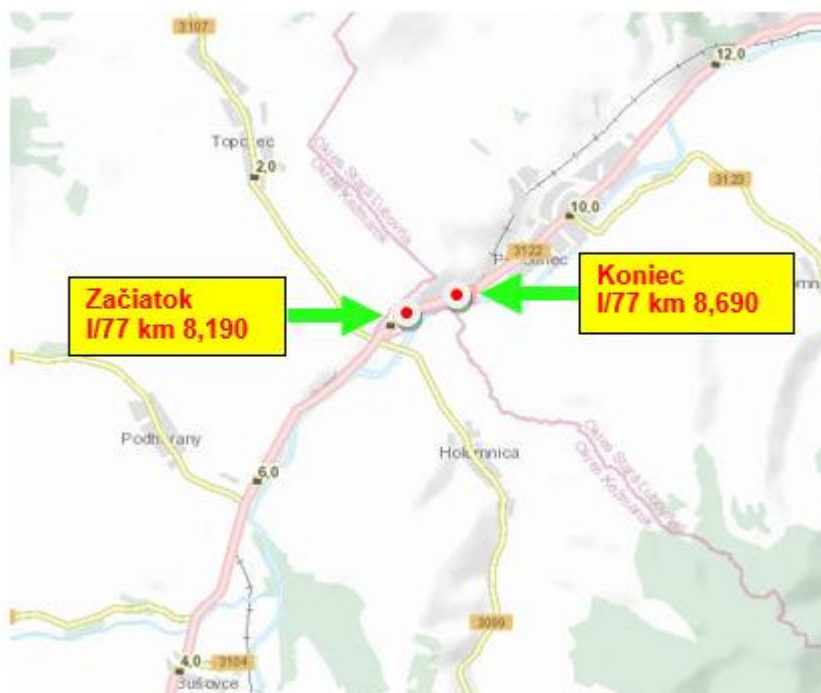
cesta I/77 v úseku km „8,190 –8,690“

Cesta : I/77

Staničenie (kumulatívne) : 8,202 – 8,704 (kilometrovníkové staničenie km 8,190 – 8,690)

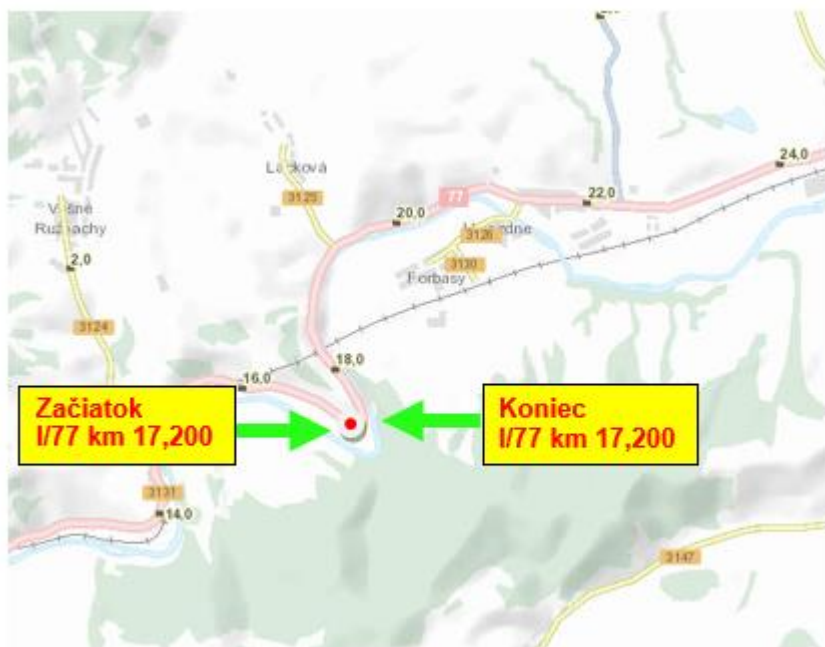
cesta I/77 v úseku km „17,200 – 17,200“

Cesta : I/77

Staničenie (kumulatívne) : 17,236 – 17,236 (kilometrovníkové staničenie km 17,200 – 17,200)

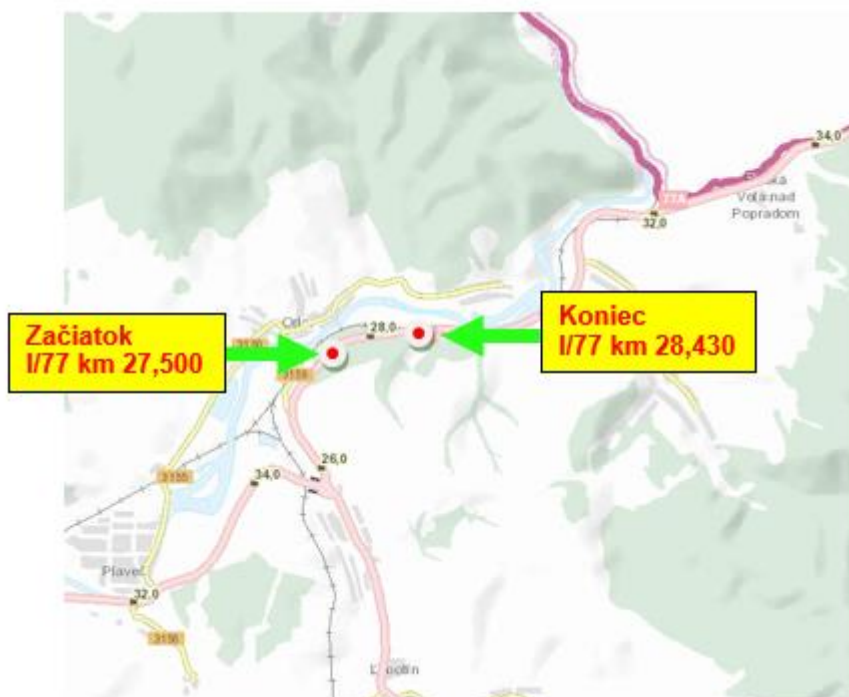
cesta I/77 v úseku km „27,500 – 28,430“

Cesta :I/77

Staničenie (kumulatívne) : 27,251 – 28,181 (kilometrovníkové staničenie km 27,500 – 28,430)

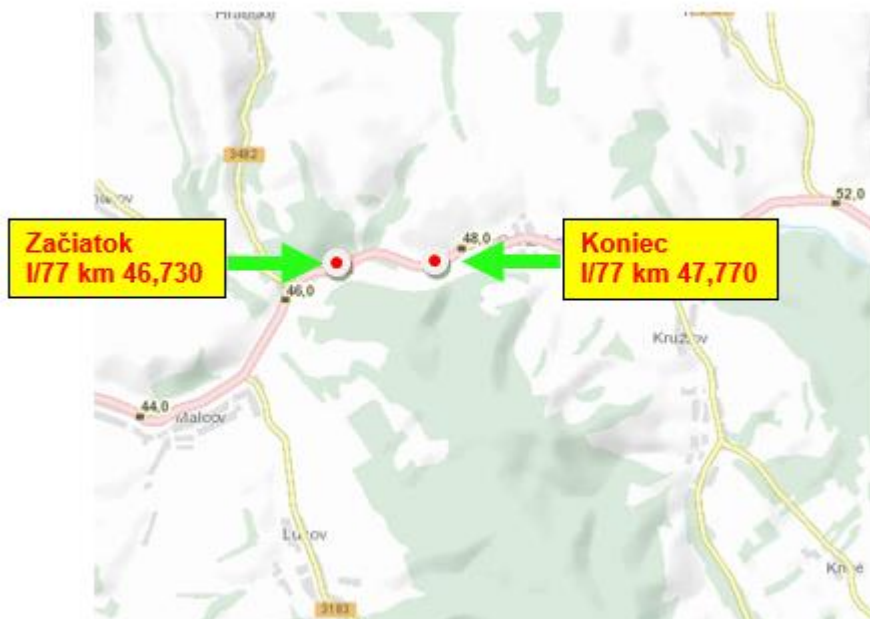
cesta I/77 v úseku km „46,730 – 47,770“

Cesta : I/77

Staničenie (kumulatívne) : 46,435 –47,473 (kilometrovníkové staničenie km 46,730 – 47,770)

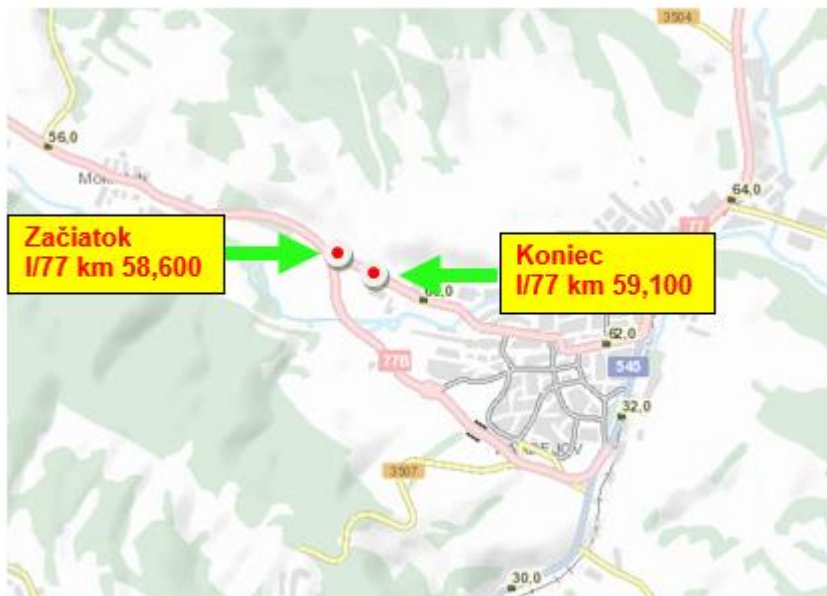
cesta I/77 v úseku km „58,600 – 59,100“

Cesta : I/77

Staničenie: kilometrovníkové staničenie km 58,600 – 59,100

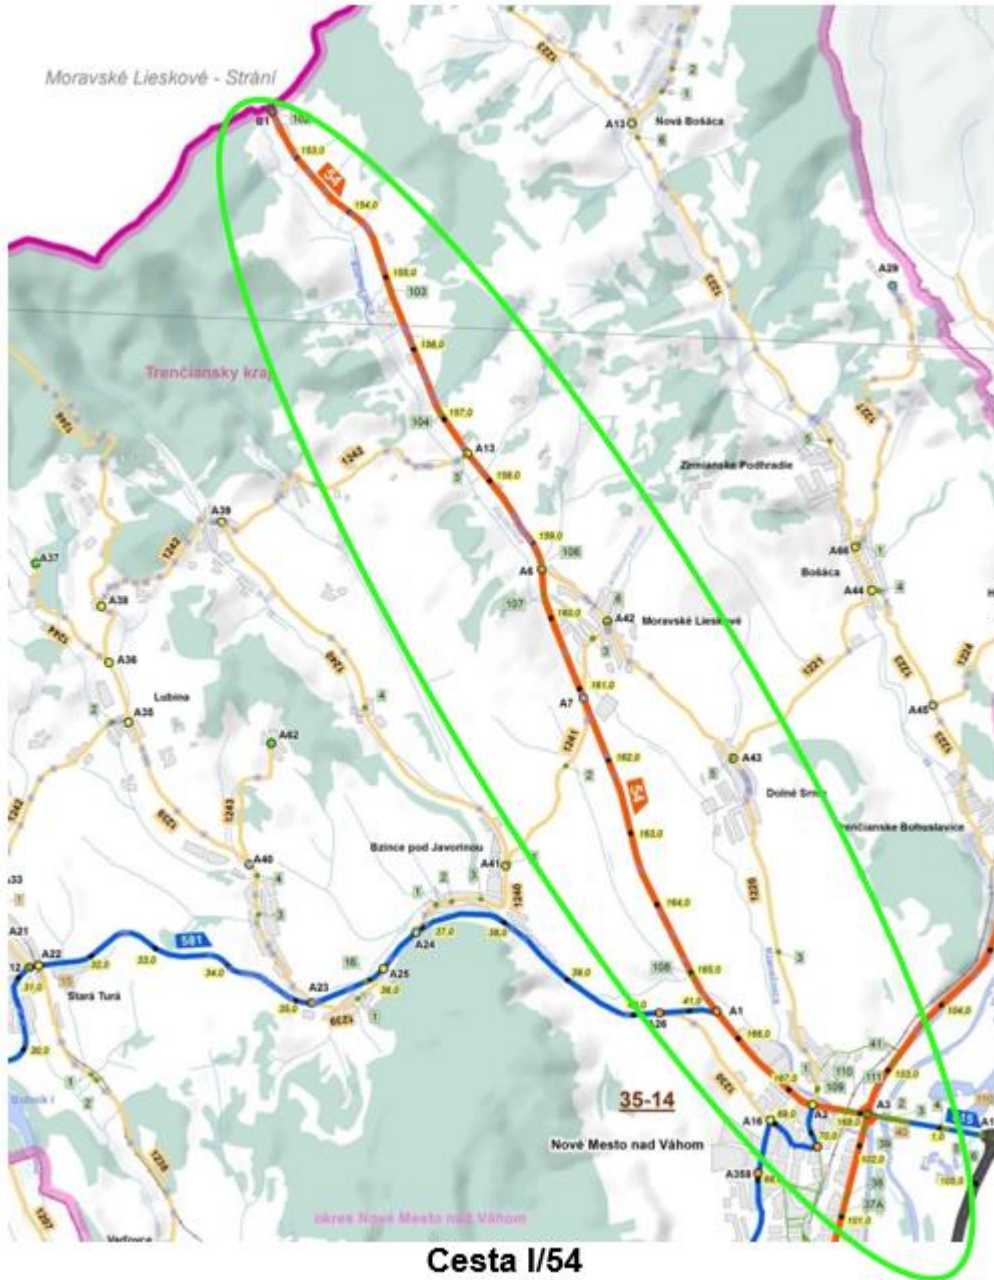
Správy o vykonaní cestnej bezpečnostnej Inšpekcie
na ceste I/54 v úseku km
167,920 do km 168,173

Z analýzy dopravnej nehodovosti za sledované obdobie v priamej súvislosti s identifikovanými nesprávnymi prvkami infraštruktúry vyplýva potreba vizuálne opakovane znížiť rýchlosť vozidiel v predmetnom križovatkovom uzle – mimoúrovňovej križovatky a to aj napriek tomu, že predmetná križovatka sa nachádza v intraviláne. Taktiež je potrebné sprehľadniť predmetný úsek ošetrením cestnej zelene.

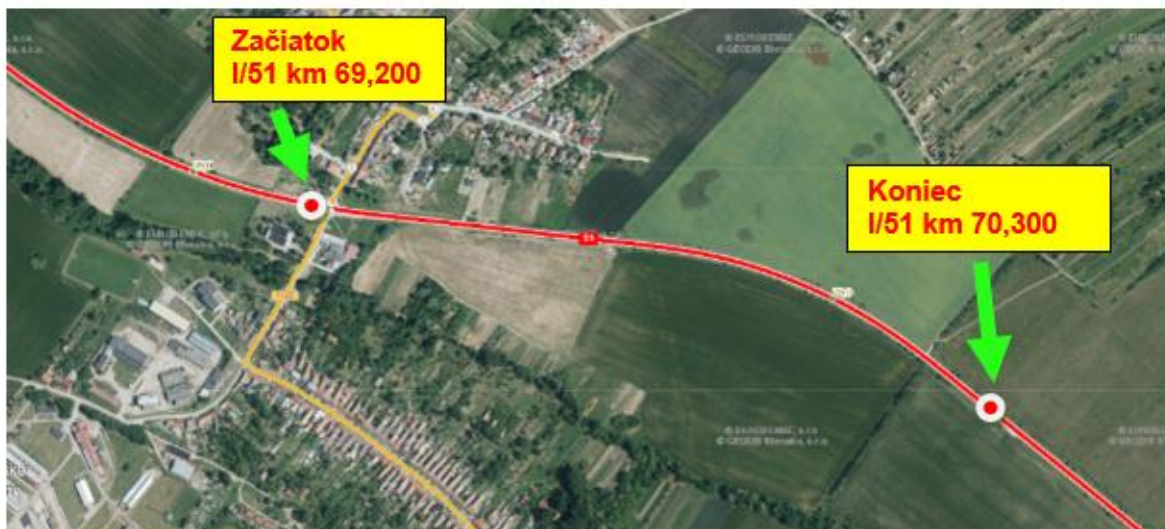
Cesta I/51 v úseku km „69,200 – 70,300“

Cesta : I/51

Staničenie (kumulatívne) : 9,076 – 10,178 (kilometrovníkové staničenie km 69,200 – 70,300)

STANIČENIE	STANIČENIE
ETRS 34N (x,y): 222315, 5410453	ETRS 34N (x,y): 223343, 5410140
I/51 v smere, úsek 3424A05400_3424A00800 okres Skalica	I/51 v smere, úsek 3424A00800_3424A25600 okres Skalica
Úsekové: 2 073 m	Úsekové: 1 087 m
Kumulatívne: 9,076 km	Kumulatívne: 10,178 km
Kilometrovníkové: 69,200 km (km 69,0)	Kilometrovníkové: 70,300 km (km 70,0)

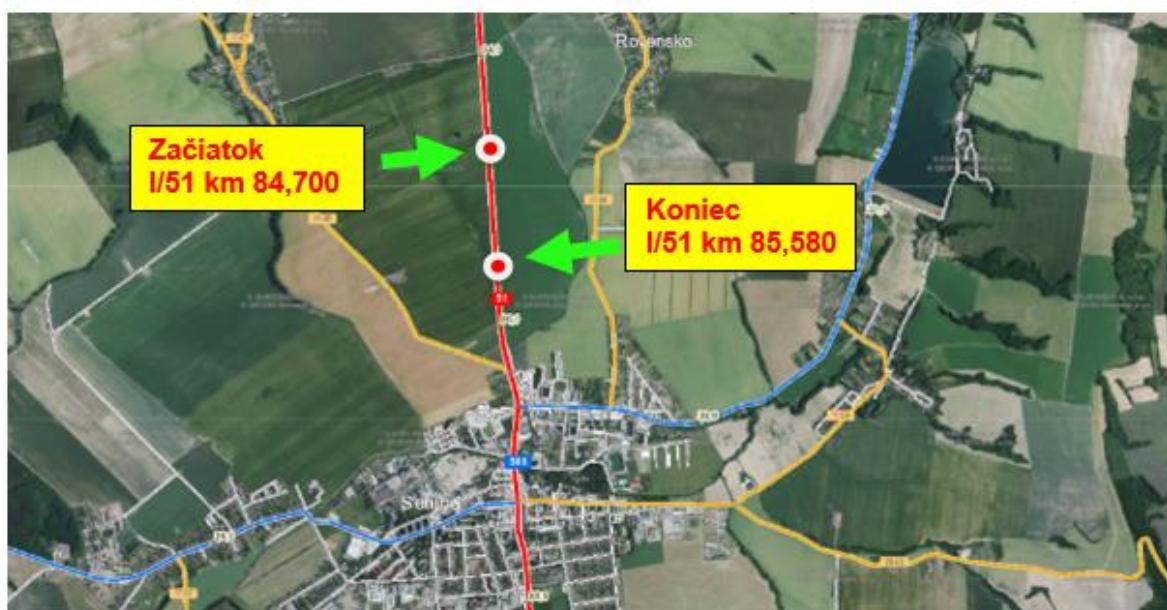
Cesta I/51 v úseku km „84,700 – 85,580“

Cesta : I/51

Staničenie (kumulatívne) : 24,465 – 25,338 (kilometrovníkové staničenie km 84,700 – 85,580)

STANIČENIE	STANIČENIE
ETRS 34N (x,y): 232403, 5400961	ETRS 34N (x,y): 232464, 5400090
I/51 v smere, úsek 3513A33100_3513A50300 okres Senica	I/51 v smere, úsek 3513A33100_3513A50300 okres Senica
Úsekové: 714 m	Úsekové: 1 587 m
Kumulatívne: 24,465 km	Kumulatívne: 25,338 km
Kilometrovníkové: 84,700 km (km 85,0)	Kilometrovníkové: 85,580 km (km 86,0)

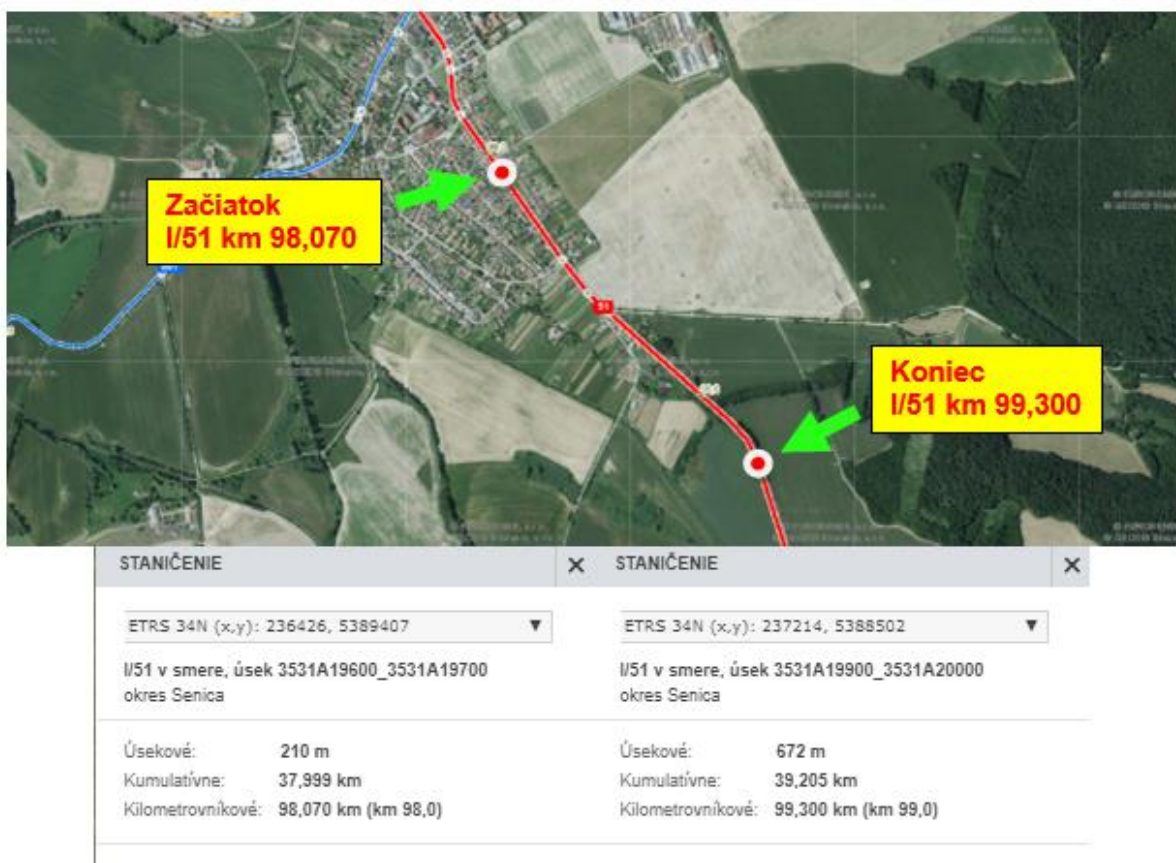
Cesta I/51 v úseku km „98,070 – 99,300“

Cesta : I/51
 Staničenie (kumulatívne) : 37,999 – 39,205 (kilometrovníkové staničenie km 98,070 – 99,300)

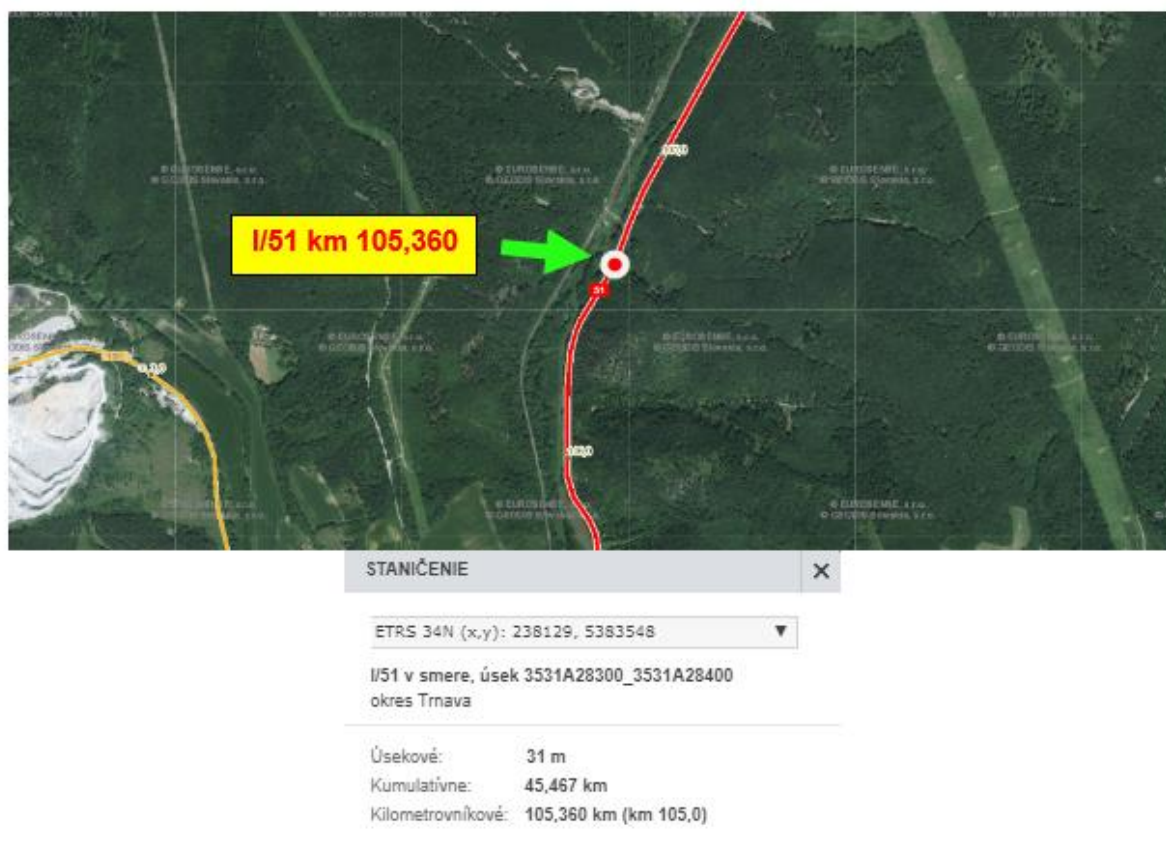
Cesta I/51 v úseku km „105,360 – 105,360“

Cesta :I/51

Staničenie (kumulatívne) : 45,467 – 45,467 (kilometrovníkové staničenie km 105,360 – 105,360)

Z analýzy dopravnej nehodovosti v priamej súvislosti s identifikovanými nesprávnymi prvkami infraštruktúry vyplýva potreba riešiť stromoradie, ktoré sa nachádza v príľahlom cestnom pozemku a tvorí pevné prekážky. Následky prípadných nehôd sú uvedeným faktorom zhoršené a mohli by byť použitím záchytných systémov, resp. zredukovaním stromoradia zmiernené.

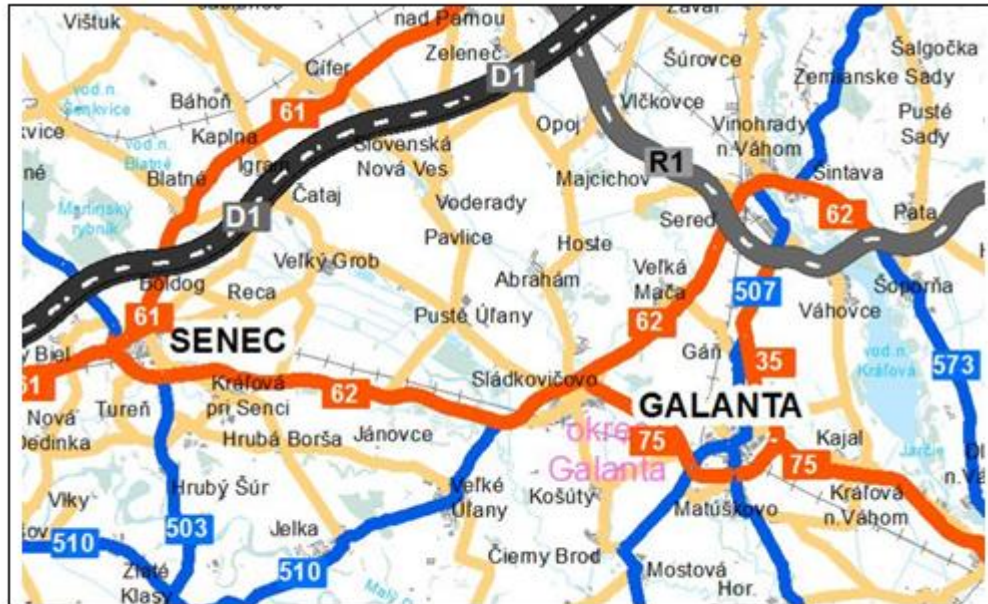
Cesta I/62

Správa o vykonaní cestnej bezpečnostnej Inšpekcie (priebežná)
na ceste I/62 v úseku km 35,500 – 37,792

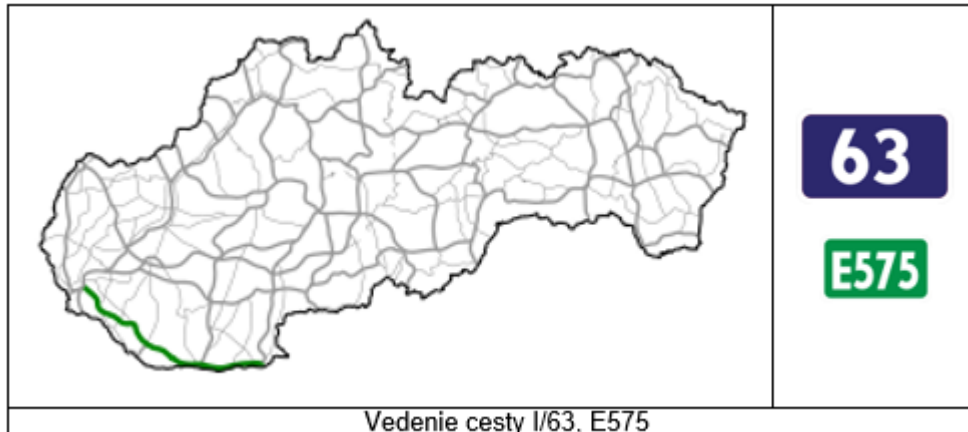
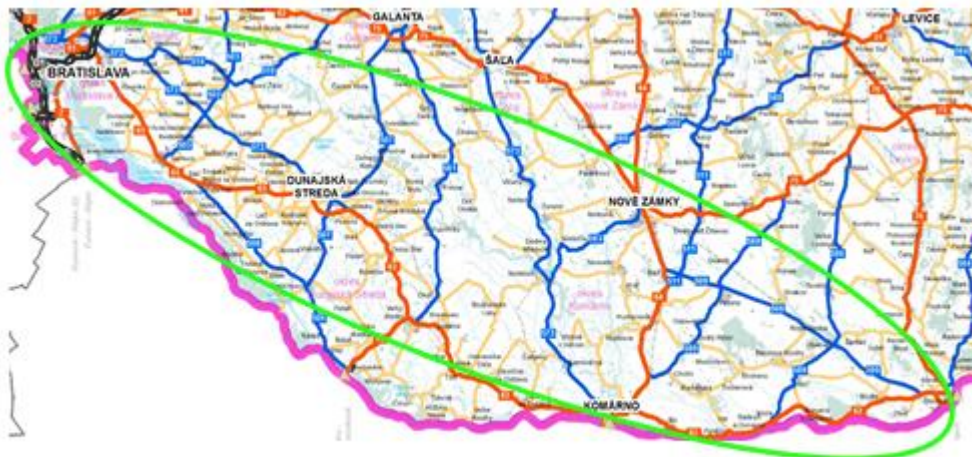
Vedenie cesty I/63

32,200 do km 33,000

41,950 do km 45,200

Z analýzy dopravnej nehodovosti vyplýva že v danom úseku jednotlivé prvky komunikácie, jej stavebný stav, dopravné zariadenie, zádržné zariadenia nemali priamy vplyv na vznik a následky jednotlivých dopravných nehôd. Príčina dopravných nehôd v sledovanom území bol nesprávny spôsob jazdy účastníkov dopravnej nehody (rýchlosť, nedanie prednosti, prejdenie do protismerného jazdného pruhu. Vzhľadom k uvedenému je potrebné zo strany správcu komunikácie analyzovať jednotlivé križovatkové uzly v sledovanom úseku, navrhujeme priesečnú križovatku ciest I/63 a III/1418 komplexne rekonštruovať na okružnú križovatku.

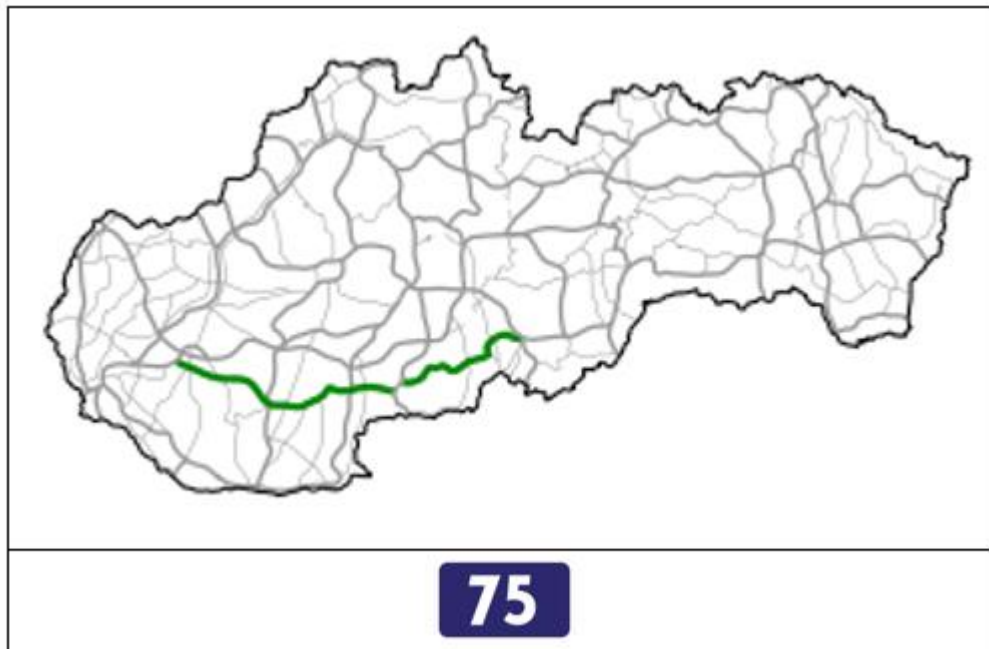
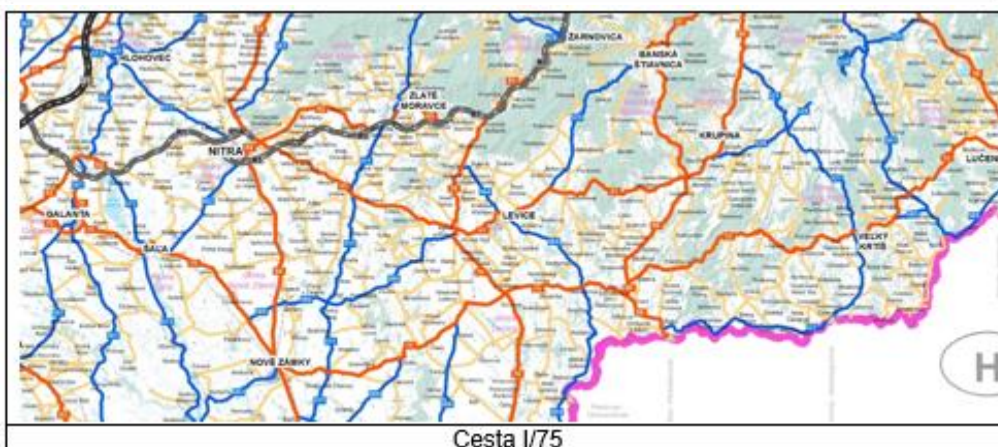
Správy o vykonaní cestnej bezpečnostnej Inšpekcie (priebežná)
na ceste I/75 v km 0,800 až 7,000

Z analýzy dopravnej nehodovosti vyplýva že v danom úseku jednotlivé prvky komunikácie, jej stavebný stav, dopravné zariadenie, zádržné zariadenia nemali priamy vplyv na vznik a následky jednotlivých dopravných nehôd.
