Správa o nápravných opatreniach z predchádzajúceho roka (2018)

Projekt „Riadenie bezpečnosti, návrh opatrení a analýza

financovateľnosti“

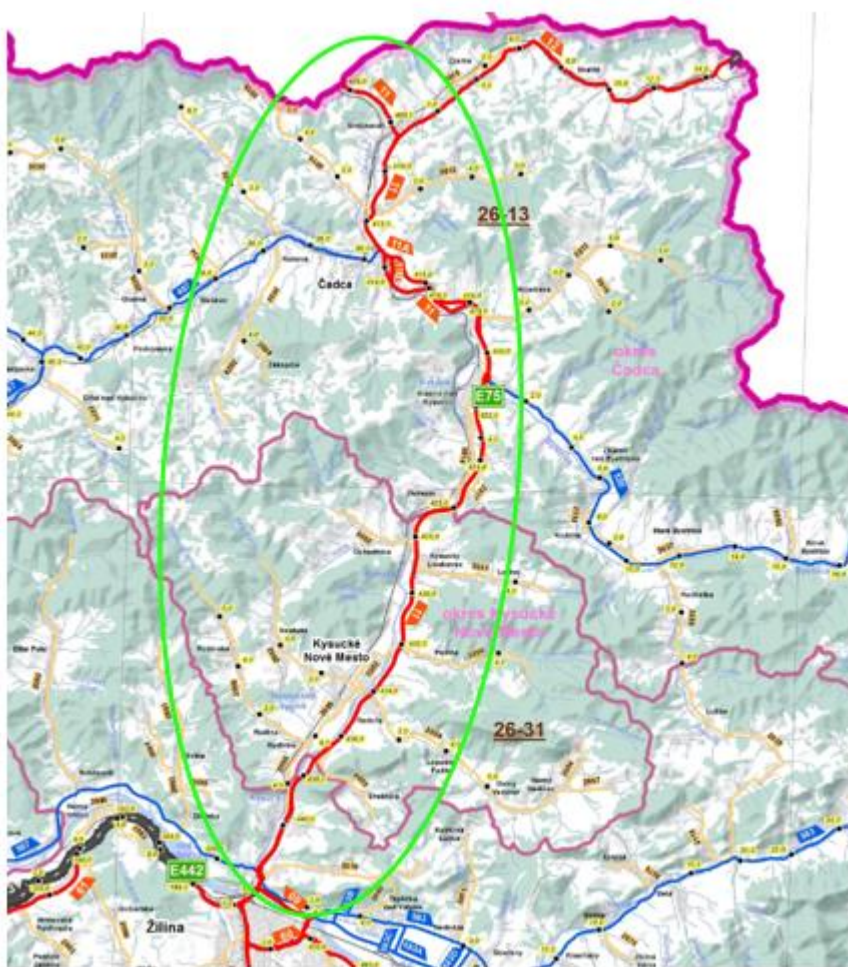
cesta I/11, E75

km 428,,900 do km 429,300

km 432,750 do km 433,000

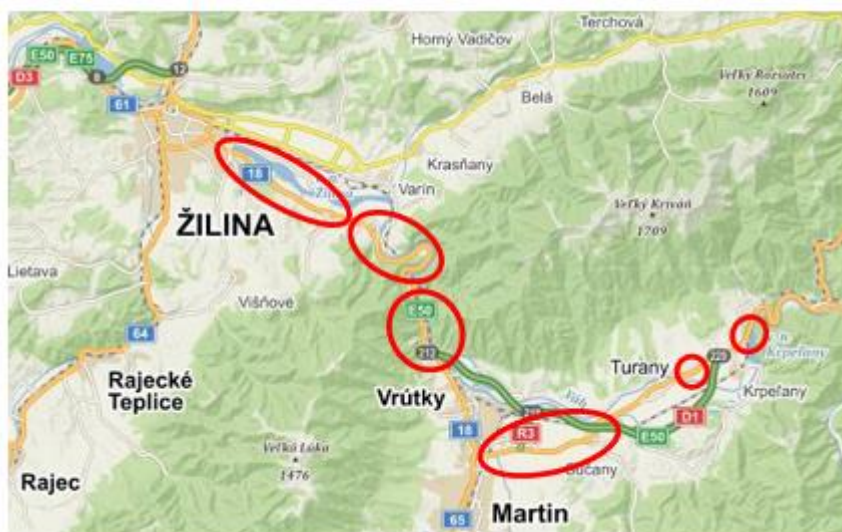
č.5: 491,500 do km 492,000

č.6: 495,000 do km 495,570

Časť cesty I/18 vedenej od km 475,890 (Dubná Skala) po koniec úseku v km 495,570 prezentuje pozitívny vplyv dobudovania diaľnice na exponovanom dopravne preťaženom úseku cesty I. triedy. Kým prvá časť úseku od Žiliny po Dubnú Skalu nemá dobudovaný úsek diaľnice D1 a má naďalej vysokú nehodovosť, druhá časť úseku, ktorá už prechádza v súbehu s dobudovanou diaľnicou zaznamenala výrazný pokles dopravných nehôd a ich následkov.

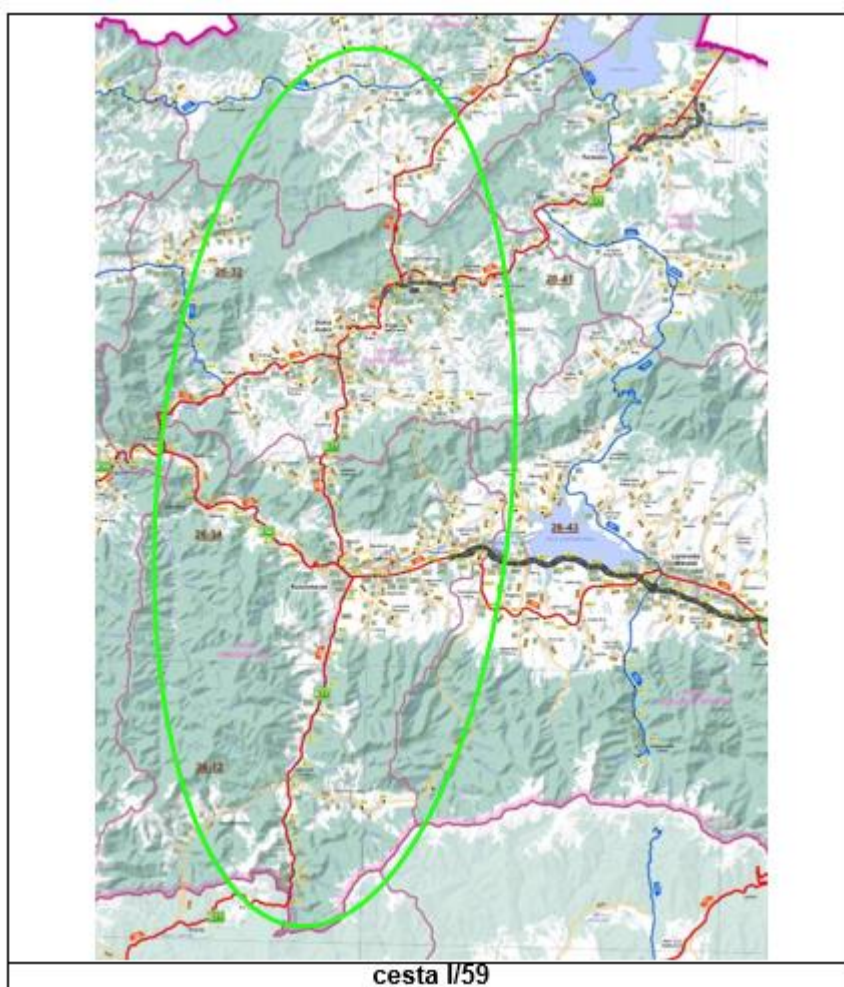
na ceste I/59 v úseku: 44,600 do km 45,000
51,300 do km 51,900
59,200 do km 59,200
66,090 do km 72,340
75,590 do km 76,000
90,500 do km 90,890
100,756 do km 100,760
102,160 do km 102,163

Z analýzy dopravnej nehodovosti vyplýva, že v úseku je zvýšené riziko zrážky vozidiel z dôvodu neprispôsobenia rýchlosti stave a povahu vozovky, čím dochádza ku strate jazdnej stability, následne vozidlá prechádzajú do protismeru, dochádza k čelným zrážkam, prípadne vozidlá opúšťajú vozovku, narážajú na pevné prekážky. Preto je dôležité doplniť zvodidlá tam, kde je potrebné ochrániť pevné prekážky napr. stromy, ktoré sa nachádzajú popri ceste, ja potrebné uvažovať s mierou zadržania H2. Taktiež

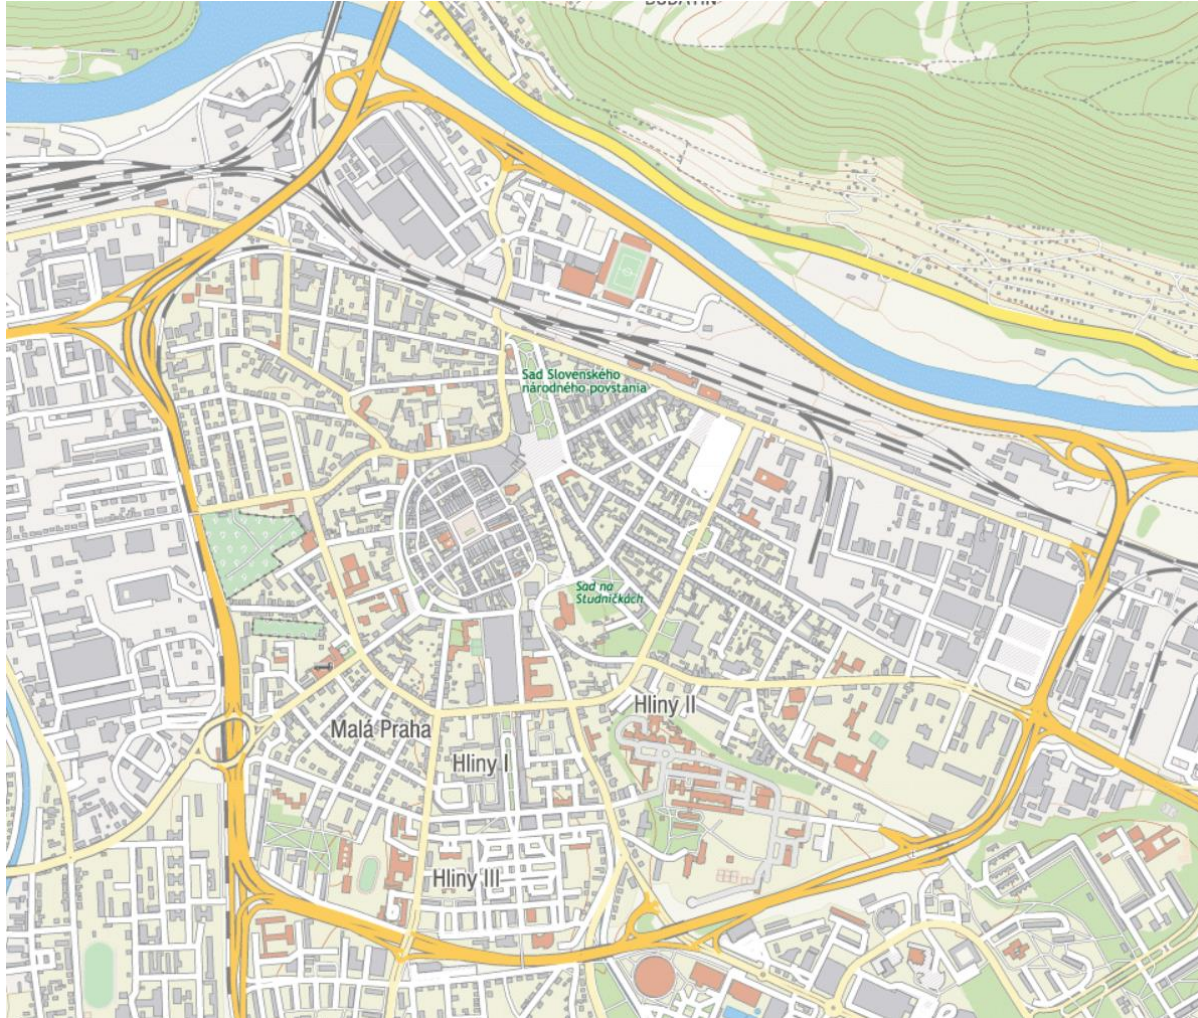
**Správy o vykonaní cestnej bezpečnostnej Inšpekcie (priebežná)
na ceste I/60 v km 0,820 až 6,370**

Z analýzy dopravnej nehodovosti v priamej súvislosti s identifikovanými nesprávnymi prvkami infraštruktúry vyplýva potreba oddelenia protismerných jazdných pruhov, potreba udržiavania povrchu vozovky a vodorovné dopravné značenie, súčasný stav umožňuje, že vodič stráca prehľad a informáciu o jednotlivých jazdných pruhoch (vrátane odbočovacích a pripojovacích), jednotlivé križovatkové uzly sú neprehľadné a to i vzhľadom k veľkému počtu reklamných plôch. Taktiež je potrebné všetky pevné prekážky ochrániť prislúchajúcim zadržným systémom. Mostné objekty a priepusty je taktiež potrebné vybaviť potrebnými zvodidlami. Je vhodné uvažovať s možnosťou inštalovať zvodidlá s úrovnou zadržania až H2.

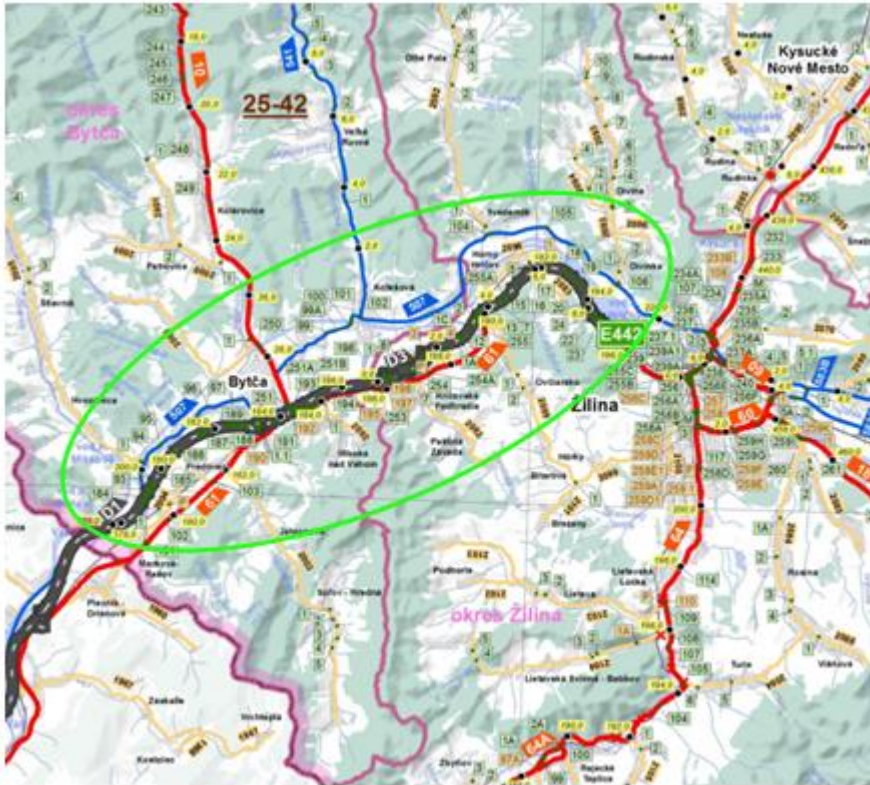
Cesta I/61 v Žilinskom kraji

Správy o vykonaní cestnej bezpečnostnej Inšpekcie (priebežná)
na ceste I/61 v úseku km „183,710 – 187,600
pre projekt „Modernizácia vybraných úsekov ciest I. triedy“

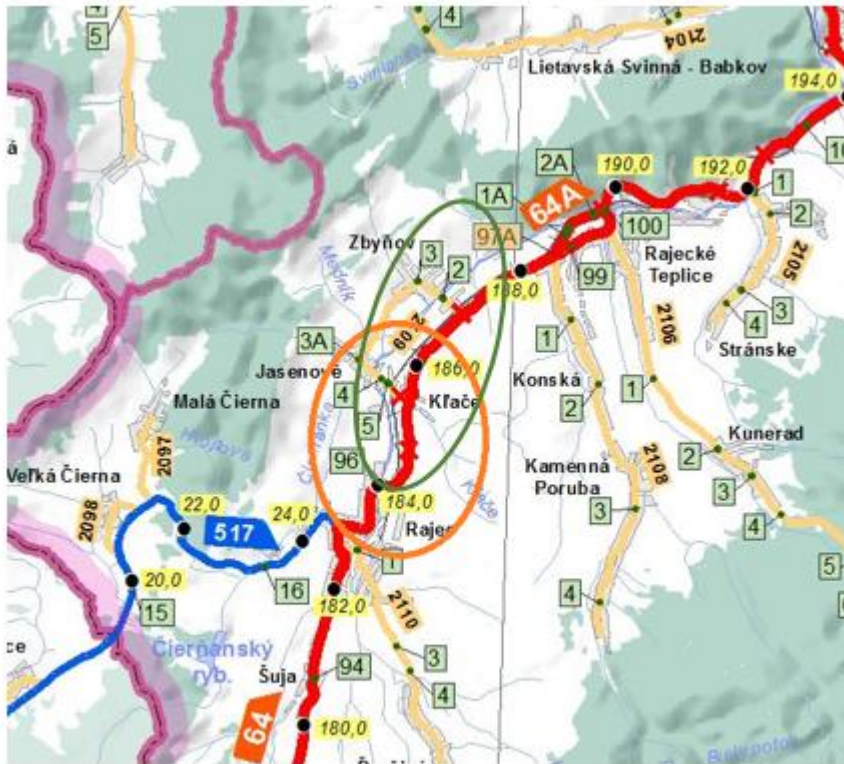
Cesta I/64 v km 182,900 až 185,900

Správy o vykonaní cestnej bezpečnostnej Inšpekcie (priebežná)
na ceste I/64 v km 182,900 až 185,900

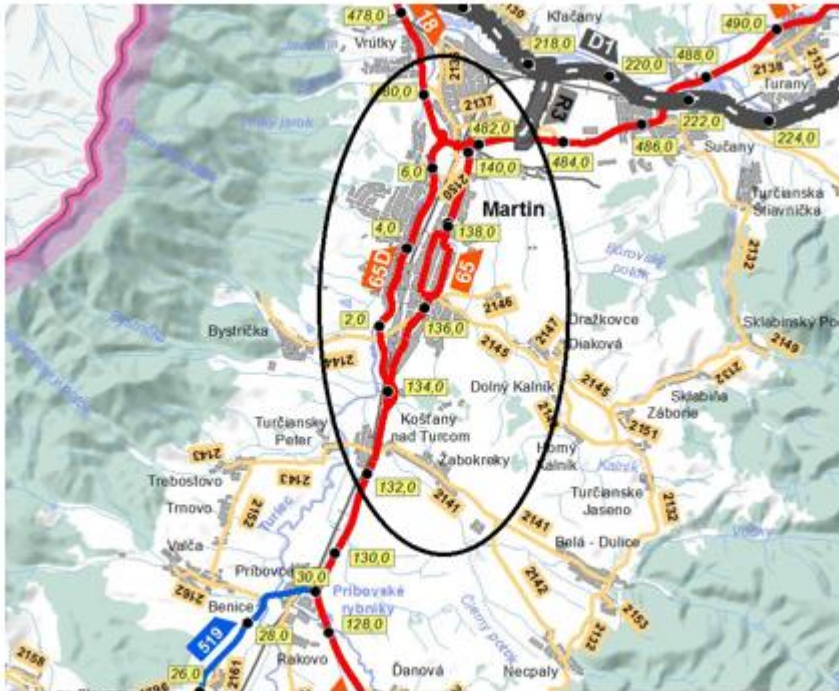
cesta I/65

Správy o vykonaní cestnej bezpečnostnej Inšpekcie
Na ceste I/65 v úseku: km 131,760 do km 133,532
km 137,650 do km 138,878

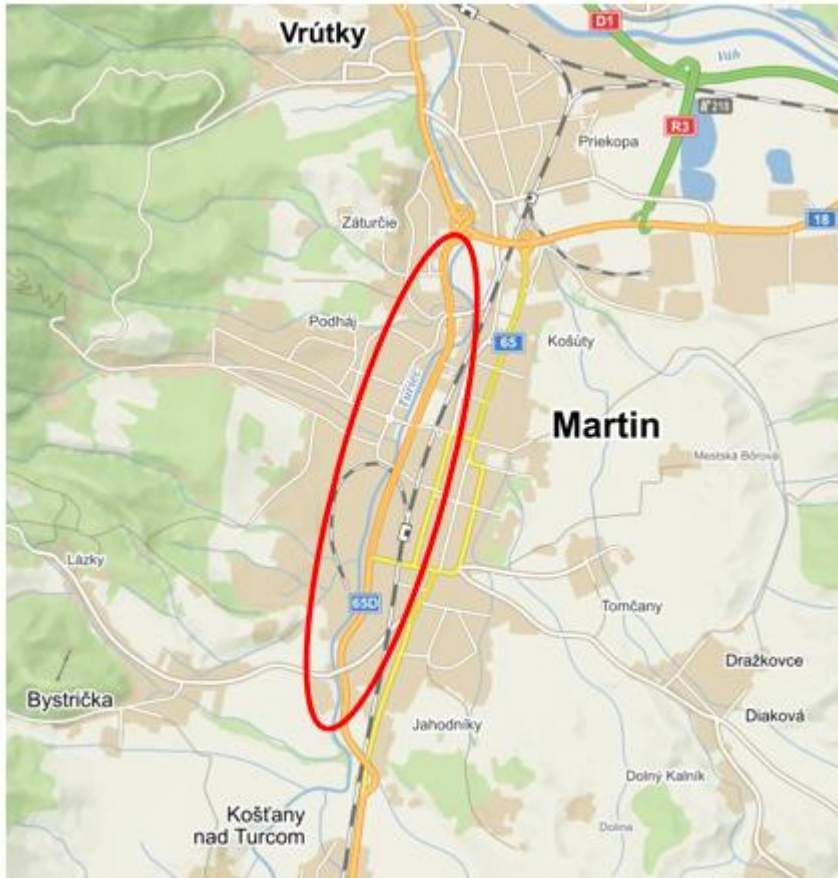
**Správy o vykonaní cestnej bezpečnostnej inšpekcie (priebežnej)
na ceste I/65D v úseku:
od km 1,700 po km 6,240**

Do roku 2015 nebola nehodovosť na ceste I/65D vykazovaná samostatne, preto je analýza nehodovosti spracovaná len za roky 2015,2016,2017. Chýbajú relevantné údaje o nehodovosti za predchádzajúce roky od uvedenia preložky cesty I/65 až do roku 2015.

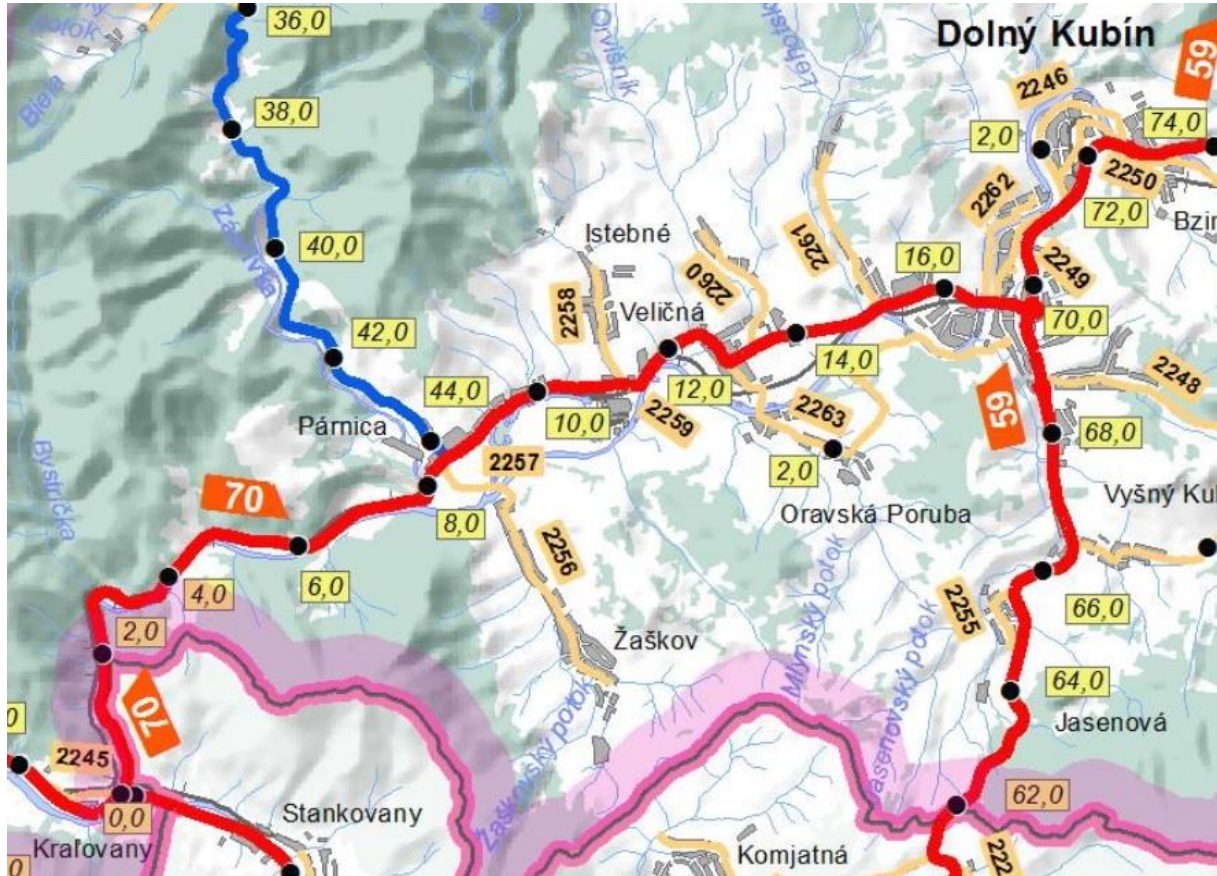
Správy o vykonaní cestnej bezpečnostnej Inšpekcie (priebežná)
na ceste I/70 v km 9,010 až 12,010

Z analýzy dopravnej nehodovosti vyplýva, že v úseku je zvýšené riziko zrážky vozidiel z dôvodu neprispôsobenia rýchlosti stave a povahu vozovky, nevenovaniu sa plne vedeniu vozidla, prejde vozidiel do protismeru a následných čelných zrážok. Vzhľadom k celkovej šírke vozovky v extraviláne, množstvu pevných prekážok, množstvu nesprávnych prípadne poškodených zádržných zariadení je potrebné zo strany správcu analyzovať predmetný úsek, vzhľadom k intenzite dopravného prúdu je potrebné uvažovať s celkovou rekonštrukciou uvedeného úseku vrátane homogenizácie trasy na C 9,5.

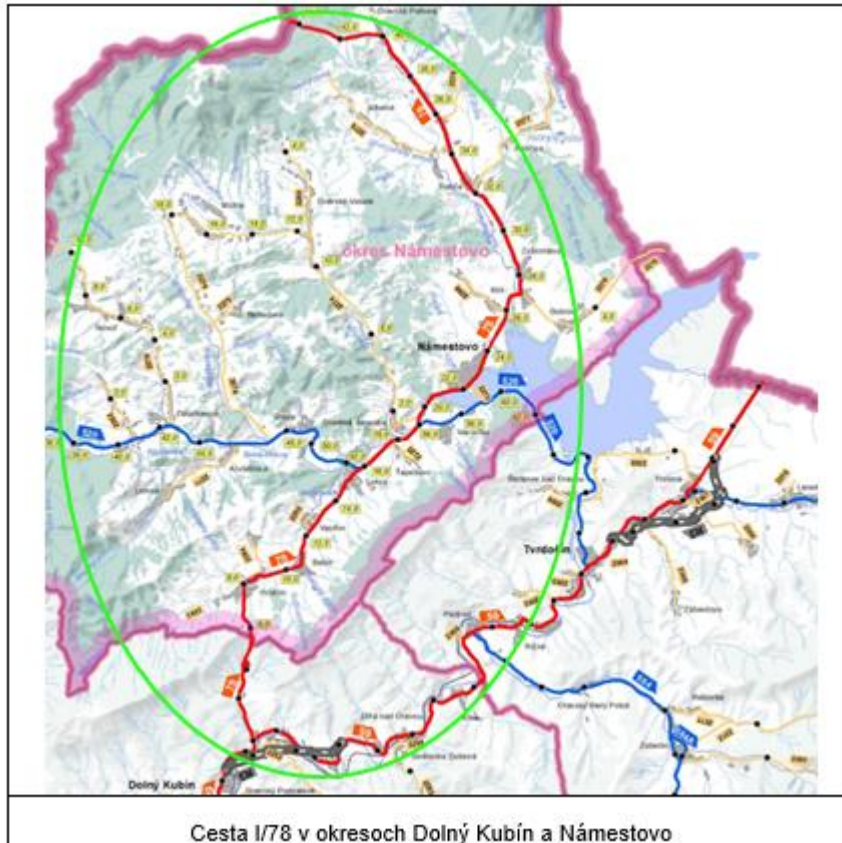
Km 20,780 do km 24,800

Km 30,780 do km 34,100

Z analýzy dopravnej nehodovosti vyplýva, že v úseku je zvýšené riziko zrážky vozidiel z dôvodu nedania prednosti v jazde v križovatkách, neprispôsobenia rýchlosti stave a povahu vozovky, čím dochádza ku strate jazdnej stability, následne vozidlá prechádzajú do protismeru, dochádza k čelným zrážkam, prípadne vozidlá opúšťajú vozovku, narážajú na pevné prekážky. Preto je dôležité analyzovať dopravnú situáciu v križovatkových uzloch, sprehľadniť, zvýrazniť a doplniť zvislé a vodorovné dopravné značenie. Zároveň je potrebné doplniť zvodidlá tam, kde je potrebné ochrániť pevné prekážky napr. stromy, ktoré sa nachádzajú popri ceste, zároveň je nevyhnutné zabezpečiť obnovu existujúcich poškodených zvodidiel, ktoré sú v úseku inštalované. Taktiež je potrebné vymeniť existujúce zádržné zariadenia na mostoch a priepustoch, ktoré sú s častí nevyhovujúce, v prípade obnovy zádržného zariadenia je nutné uvažovať s mierou zadržania H2. Taktiež z analýzy dopravnej nehodovosti vyplýva, že v úseku je zvýšené riziko zrážky s chodcom. Napriek maximálne povolenej rýchlosti 50 km/h /intravilán/ dopravné nehody s chodcami majú fatálne následky. Z uvedeného dôvodu je potrebné zvýšiť intenzitu verejného osvetlenia (z časti už
