# Zvyšovanie životnosti vozoviek použitím oceľových výstužných sietí Roadmesh

Ing. Silvia Cápayová, PhD.

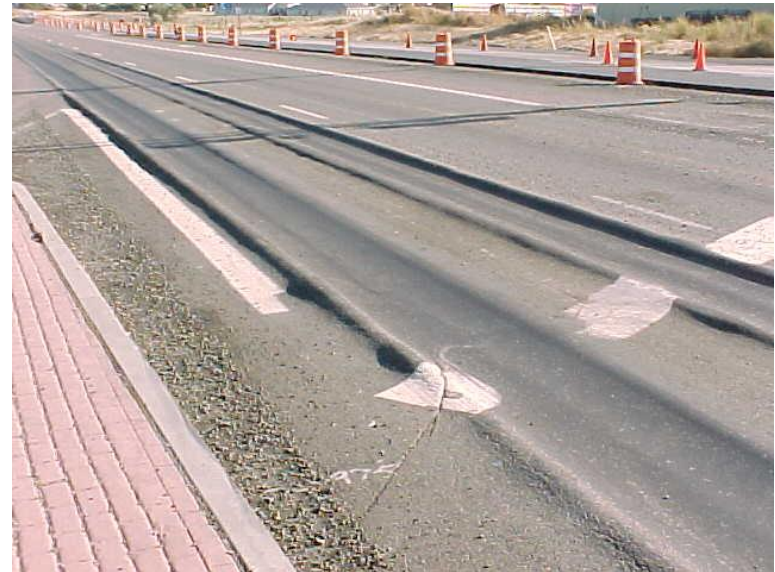
vznik koľají

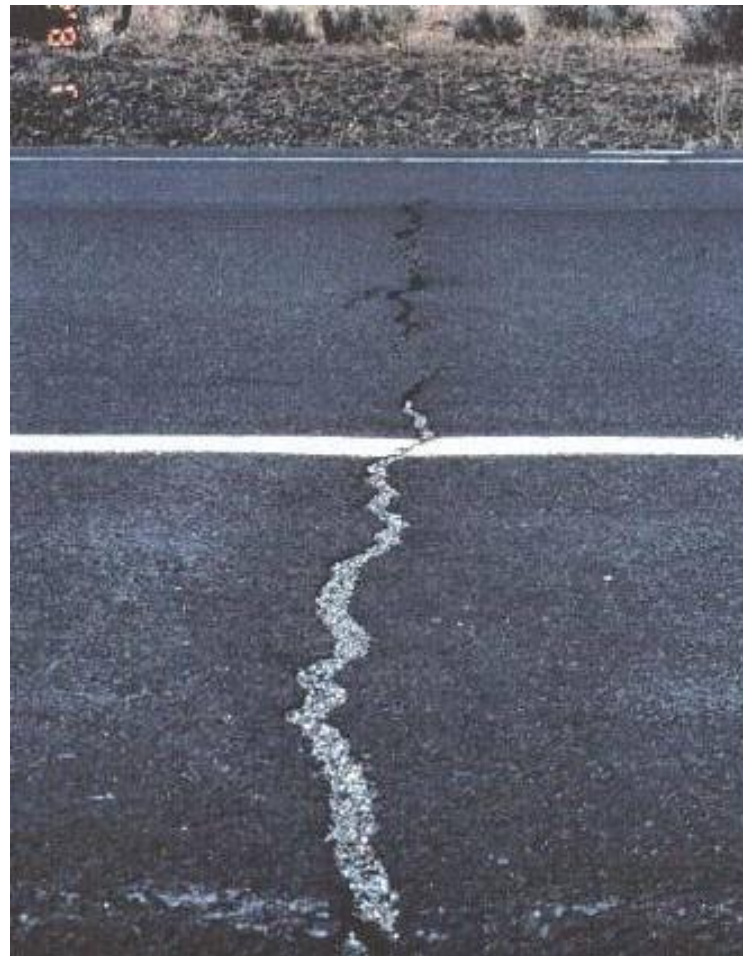
## PRIEČNE TRHLINY

### VZNIK MRAZOVÝCH TRHLÍN VO VOZOVKE

### PÔSOBENIE TEPLoty

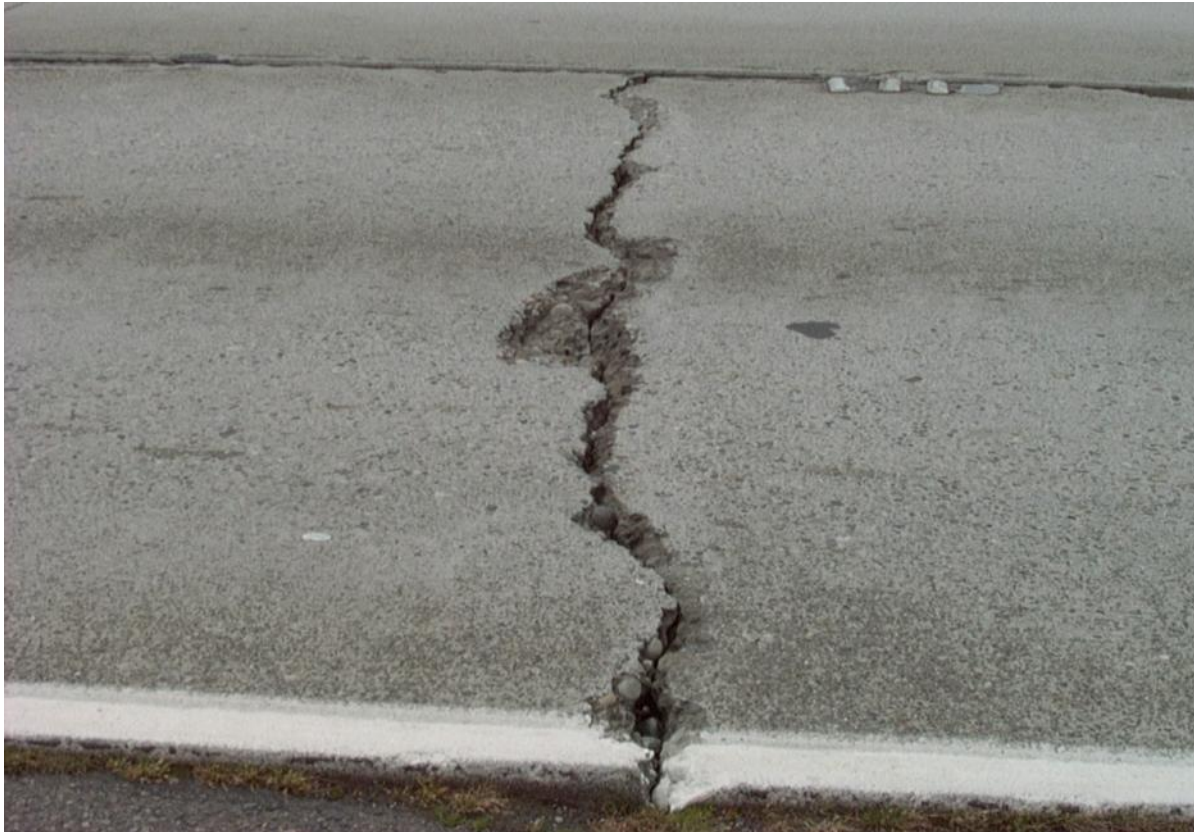
**PRIEČNE TRHLINY**

**PRENOS TRHLÍN Z PODLOŽIA – REFLEXNÉ TRHLINY**

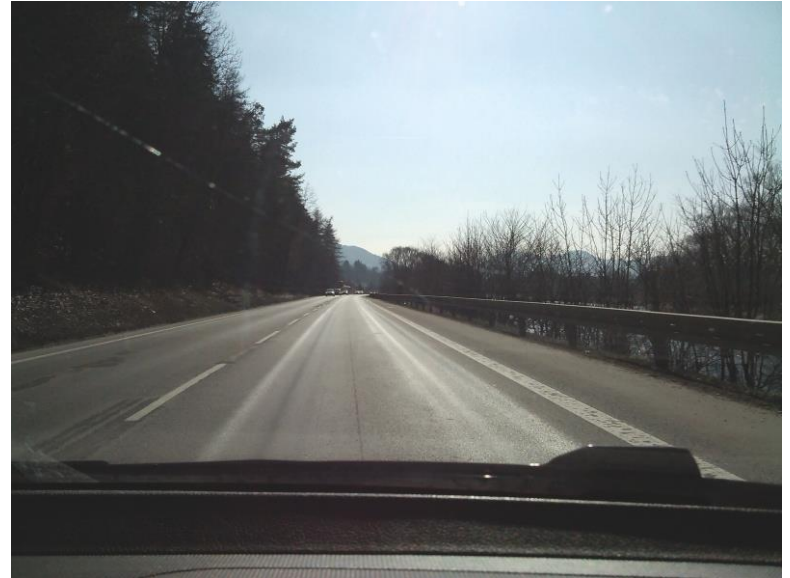
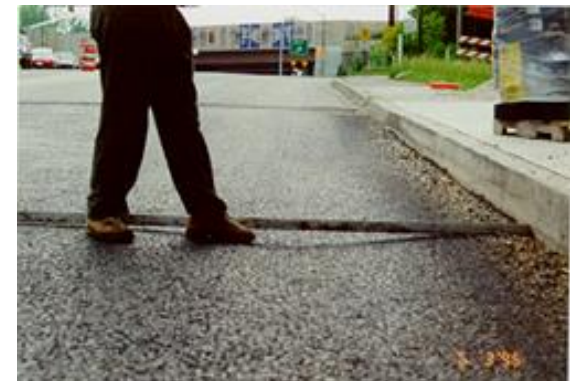
**NÍZKA ÚNOSNOSŤ PODLOŽIA – vznik deformácií**

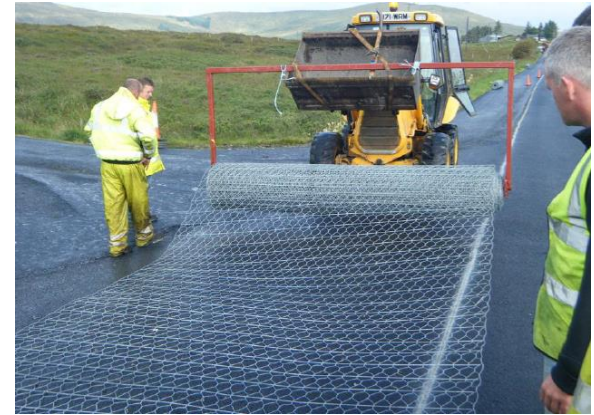
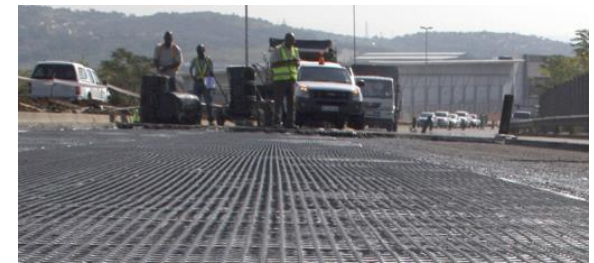
# Možnosti vystuženia vozovky

1. **Oceľová cestná sieť** (napr. ROADMESH)
2. **Sklovláknité geomreže** (napr. Macgrid AR)
3. **Geomreže** na báze PP alebo PET, takisto kompozity na báze geomreží, alebo **geotextílie** a pod. (vysoká pretvárnosť a plošnú štruktúru – vytvárajú separačnú vrstvu)

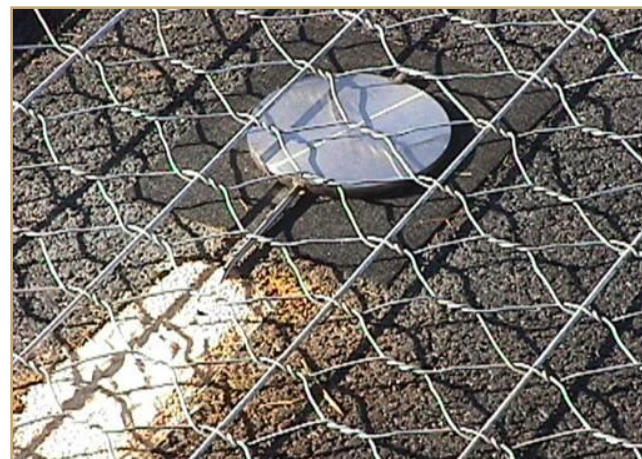
- Výskum SMART ROAD (USA)

Predĺženie životnosti vozovky v mierne teplom a teplom podnebí je faktorom 1.4 v porovnaní s nevystuženým stavom (pri teplote 25°).

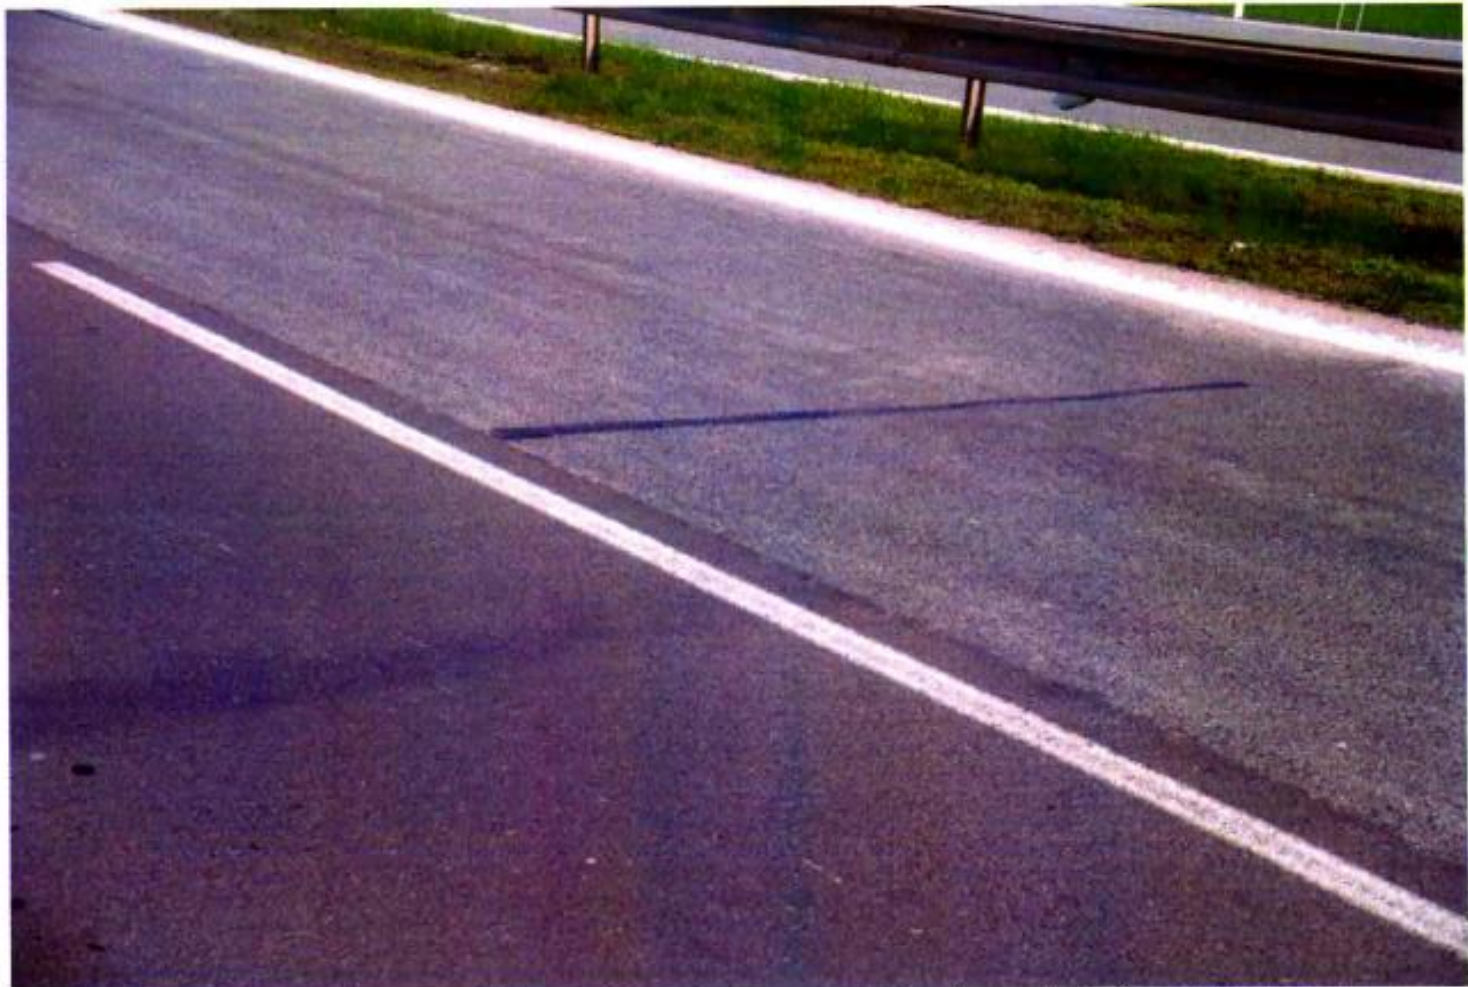
Obrázok č.1 Vľavo: opravovaná priečna trhlina, Vpravo: neprekopírovaná priečna trhlina

**Riešenie:** sieť Roadmesh uložená pod ložnou vrstvou AC 22 L hr. 60mm a obrusnou vrstvou SMA 11 hr. 40mm

- na povrchu pruhu pre pomalé vozidlá sa nevyskytujú žiadne viditeľné poruchy
- v miestach, kde sa v ľavom jazdnom pruhu (nevystuženom) vyskytuje trhlina, je táto trhlina pri použití siete Roadmesh v pravom pruhu prerušená
- Koľaje merané v pomalom jazdnom pruhu sú menšie ako 1mm – tzn. nemerateľné

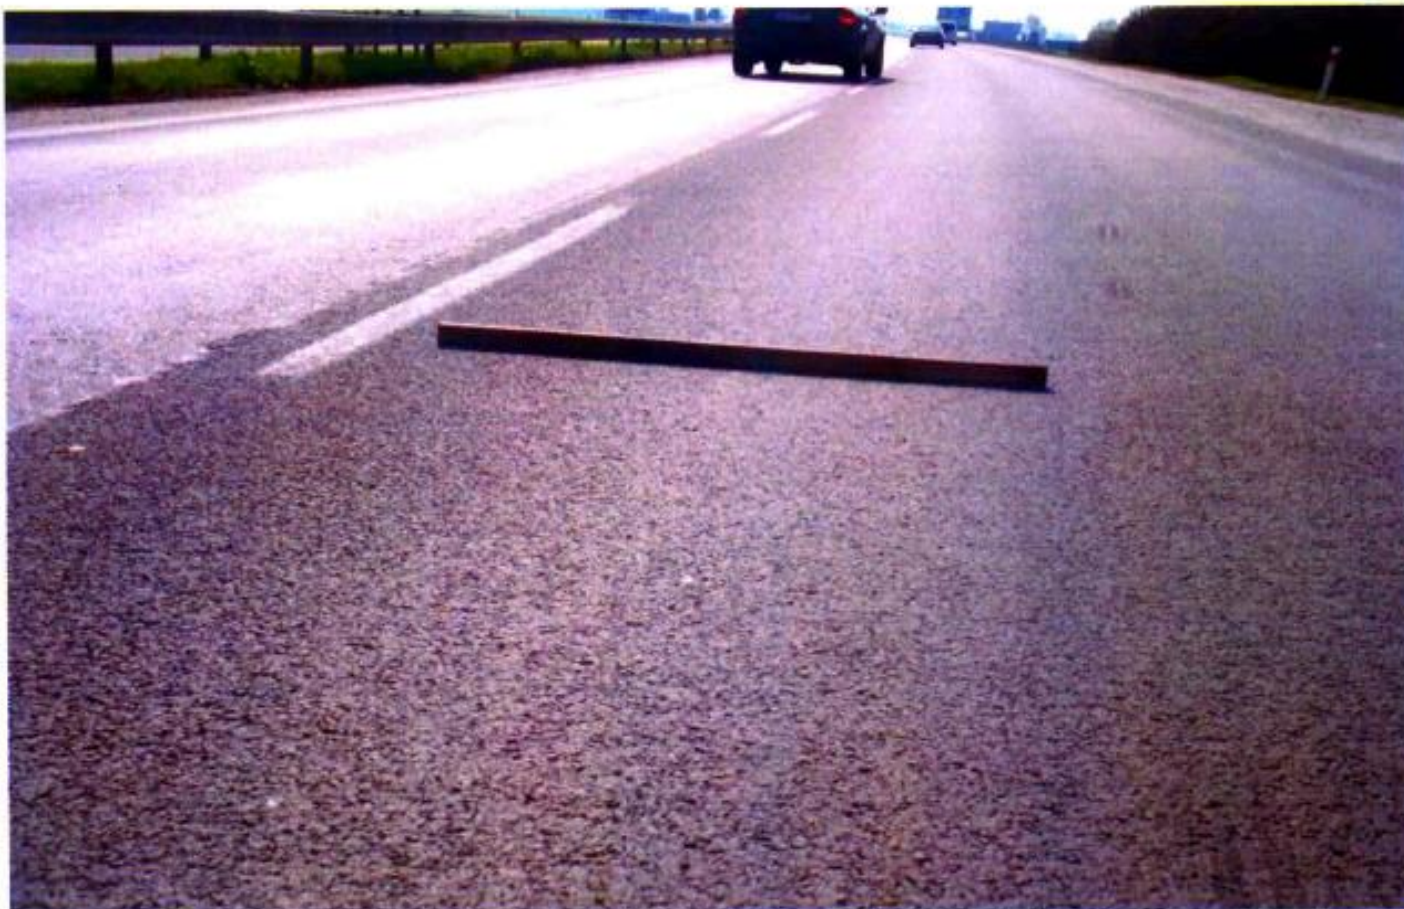
Obrázok č.2 Opravovaný jazdný pruh bez koľaje

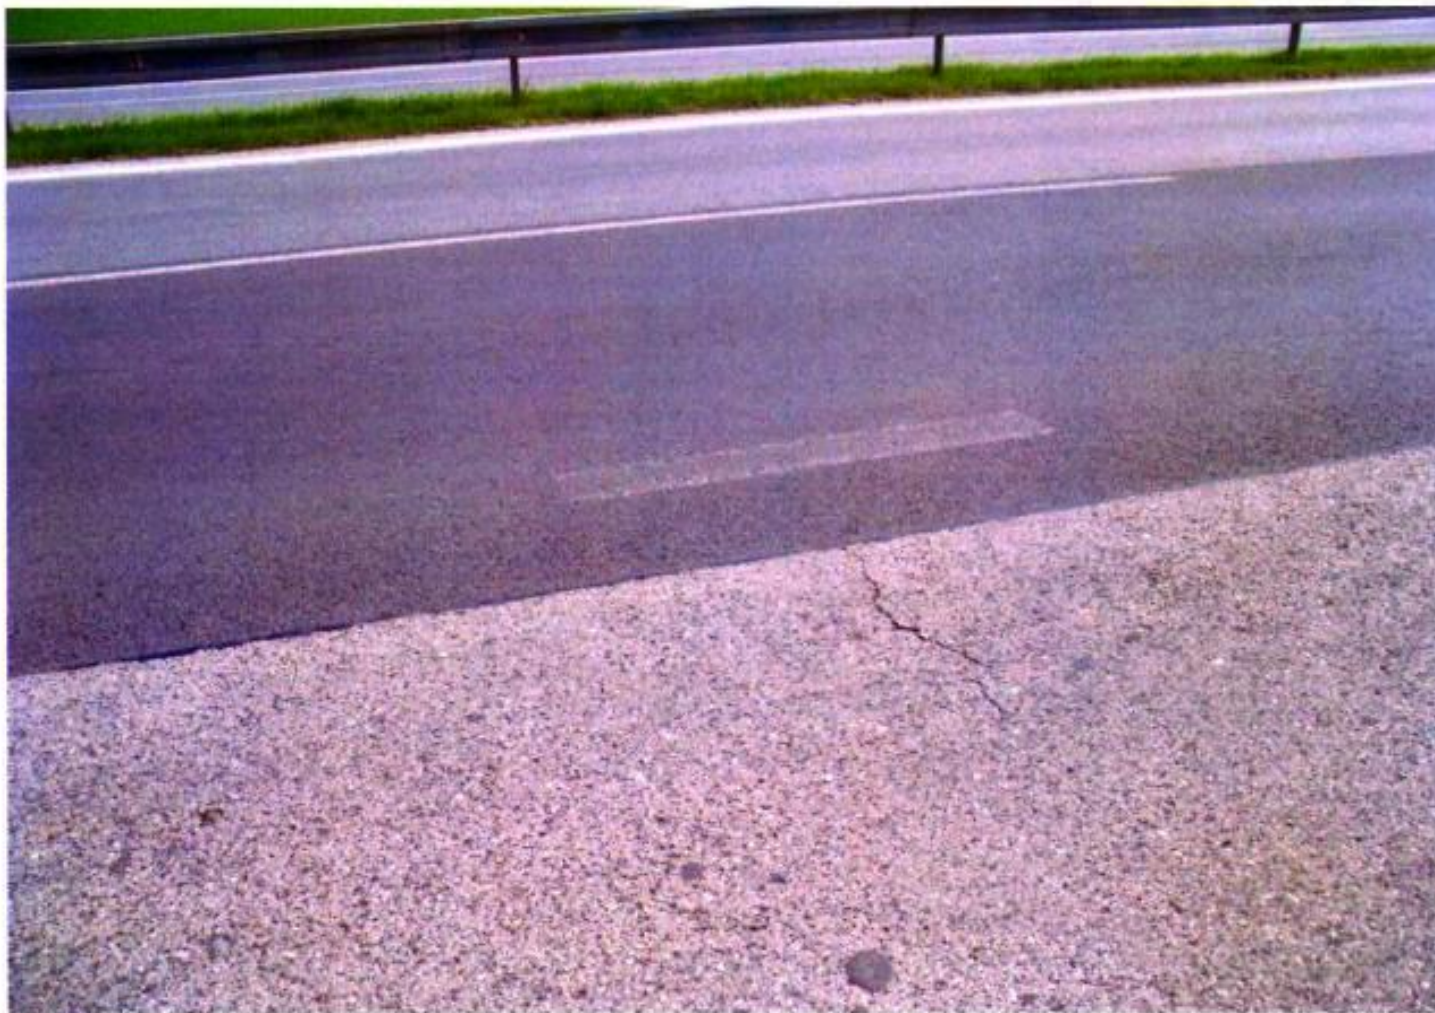
Obrázok 3 Neprekopírovaná priečna trhlina
