**TP 10/2005**

# **Katalóg porúch tunelov na pozemných komunikáciách**

**Technické podmienky**

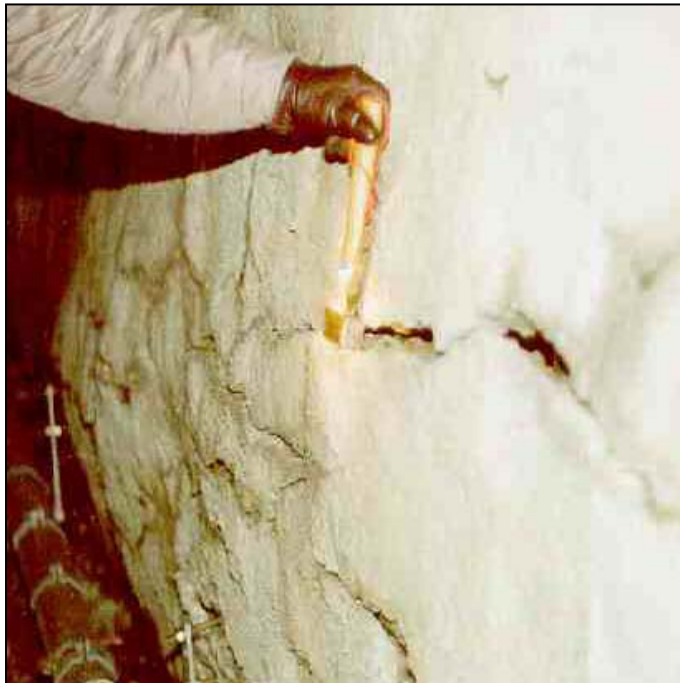
**Fotodokumentácia:**

- porušenie stability ostenia.

- priehyb v mm,
- deformovaná plocha v m<sup>2</sup>.

- 3 – lokálne deformácie,
- 4 – hroziaca strata použiteľnosti,
- 5 – hroziaca strata únosnosti.

- zvýšenie únosnosti ostenia, osadenie dodatočných kotiev,
- sanácia celého bloku, resp. blokov ostenia, pozostávajúca z odstránenia existujúceho ostenia a vybudovania nového s vyššou únosnosťou.

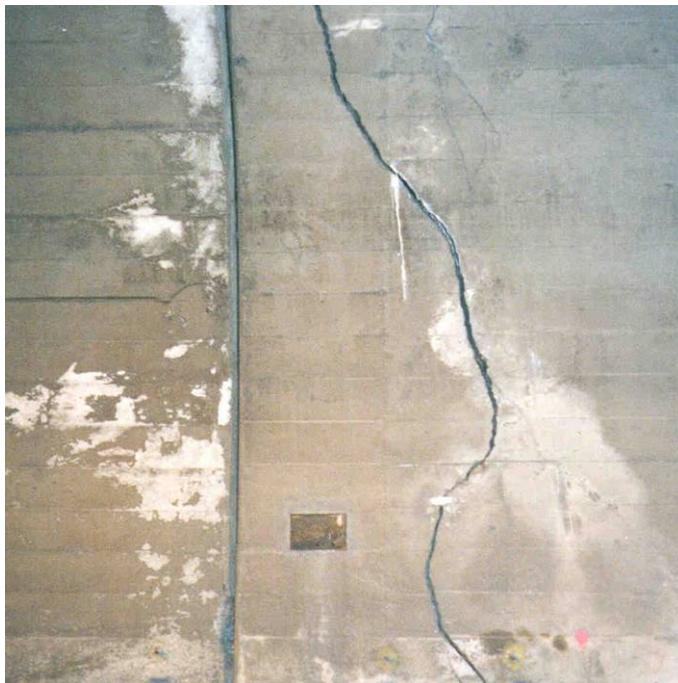
**Fotodokumentácia:**

**Posun bloku ostenia****KL 2**

- vzájomný posun susedných blokov ostenia,
- vznik priečných trhlín, trhliny sa rozkladajú po celej hrúbke klenby.

- konštrukčné chyby,
- preťaženie samotnej konštrukcie.

- posun v mm.

- 3 – lokálny výskyt poruchy, deformácie v rádo vo mm,
- 4 – výskyt porúch spôsobujúci obmedzenie funkčnosti konštrukcie,
- 5 – výskyt porúch spôsobujúci ohrozenie bezpečnosti premávky.

- injektáž trhlín cementovou alebo sanačnou maltou.

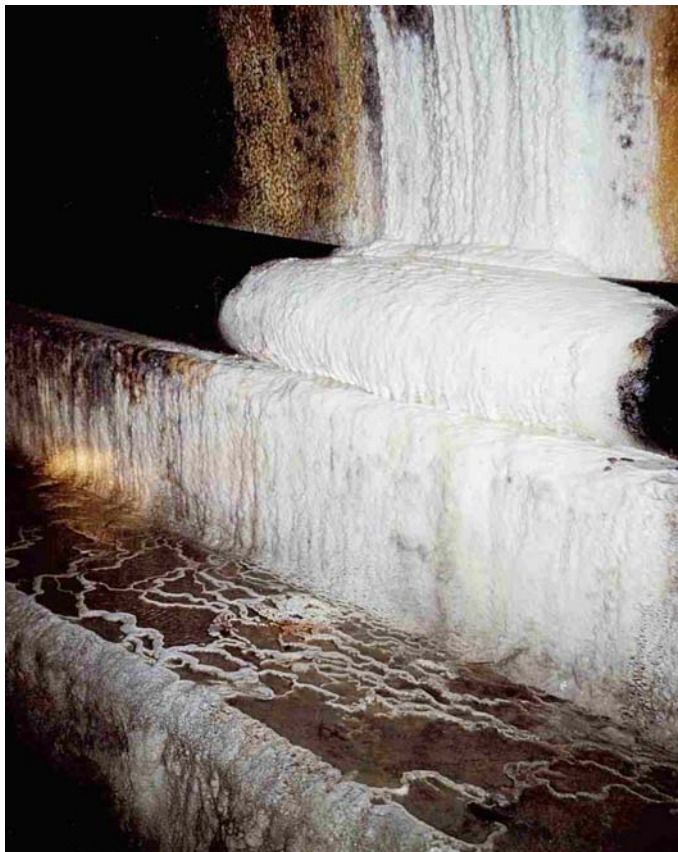
**Fotodokumentácia:**

**Inkrustácia****KL 4**

- pri odparení vody z betónu ostenia, príp. horniny, ktorá preniká do tunela, dochádza na povrchu k vyzrážaniu rozpustených látok (napr. vápnik).

- vysoká pórovitosť betónu,
- dlhodobé pôsobenie vody cez netesné miesta v klenbe, príp. trhliny na izolácii,
- rozpúšťanie spojiva v betóne.

- rozrušovanie a odlupovanie povrchu betónu, vznik trhlín, znižovanie pH betónu, karbonatácia betónu.

- plocha s inkrustáciami v m<sup>2</sup>,
- tvar a rozmery inkrustácie v mm.

- 2 – ojedinelý výskyt poruchy (< 5 % plochy ostenia),
- 3 – výskyt poruchy na viacerých miestach (< 15 % plochy ostenia),
- 4 – rozsiahle inkrustácie sprevádzané inými poruchami (≥ 15 % plochy ostenia).

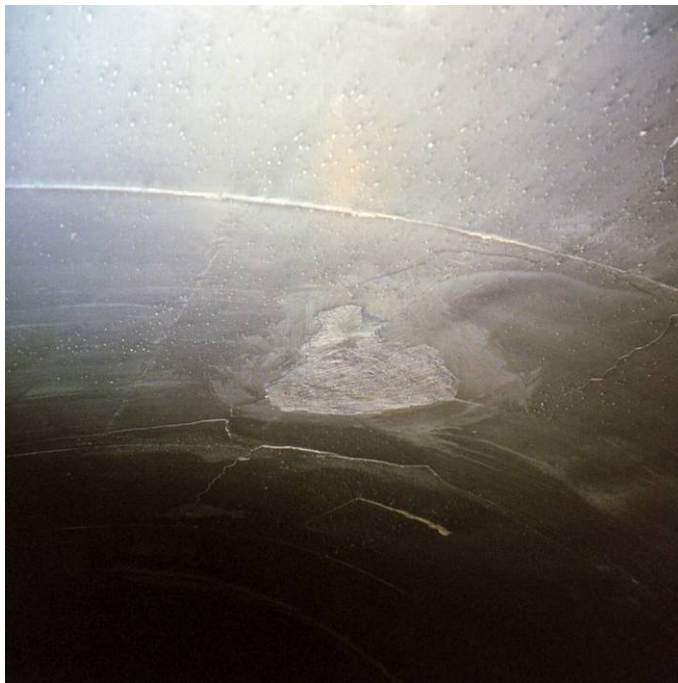
**Fotodokumentácia:**

**Odlupovanie betónu****KL 5**

- rozpad betónovej krycej vrstvy,
- korózia výstuže.

- plocha s odlúpeným povrchom v m<sup>2</sup>,
- hĺbka odlupovania v mm.

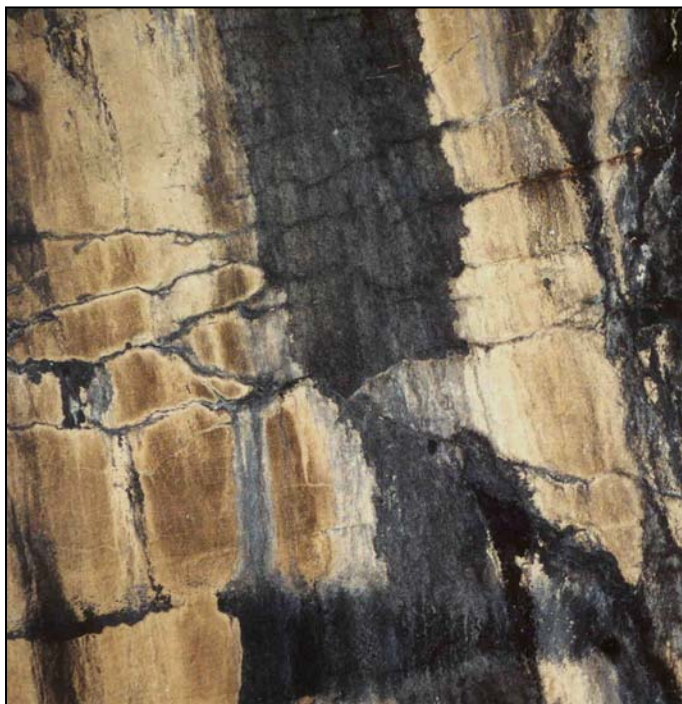
**Fotodokumentácia:**

**Povrchové trhliny****KL 8**

- karbonatácia betónu,
- odlupovanie betónu.

- hustota trhlín v mm (ich vzájomná vzdialenosť),
- plocha oblasti zasiahnutej trhlinami,
- šírka trhlín v mm.

| Katalógový list [KL] | Názov poruchy | Zatriedenie | Poznámka |
|---|---|---|---|
| 8 | Povrchové trhliny | 2-0-4, 2-1-1 | |

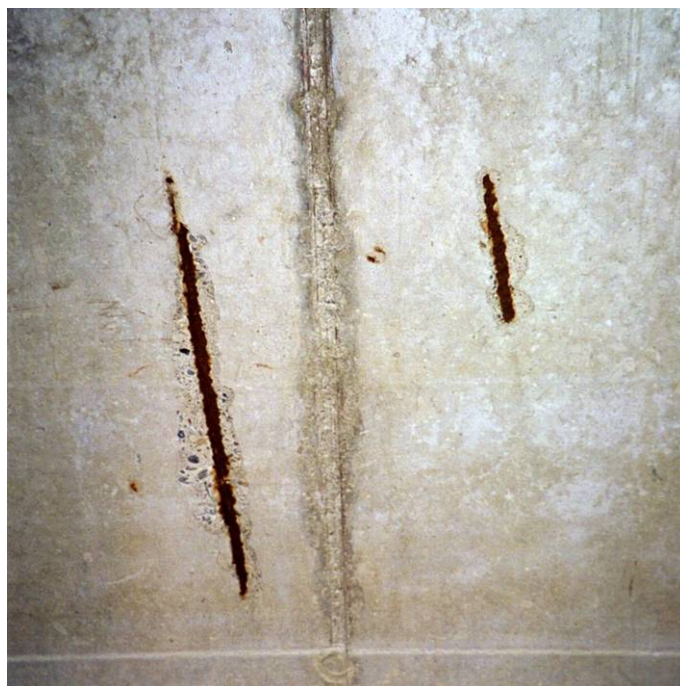
**Fotodokumentácia:**

- tenká krycia vrstva betónu nad výstužou, ktorá môžu mať rôzne príčiny.

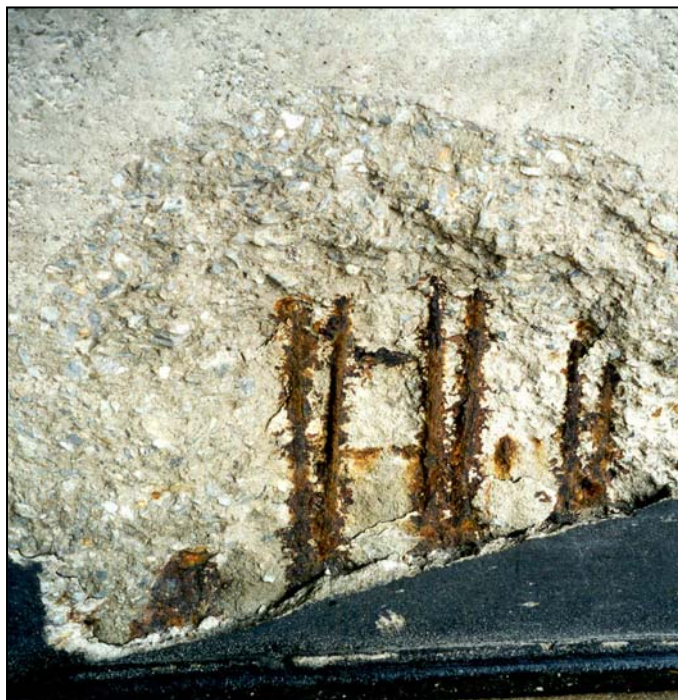
**Fotodokumentácia:**

- strata pasivačnej schopnosti betónovej krycej vrstvy vplyvom pôsobenia oxidu uhličitého.

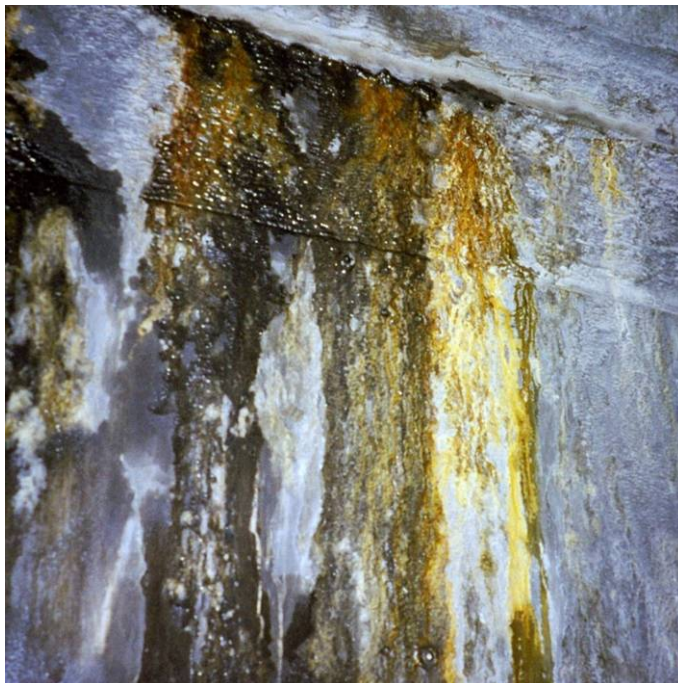
**Fotodokumentácia:**

- cez netesné miesta v klenbe preniká nepatrné množstvo vody z okolitej skalnej horniny, príp. zeminy.

- trhliny v ostení,
- poškodené tesnenie segmentov,
- poškodená hydroizolácia.

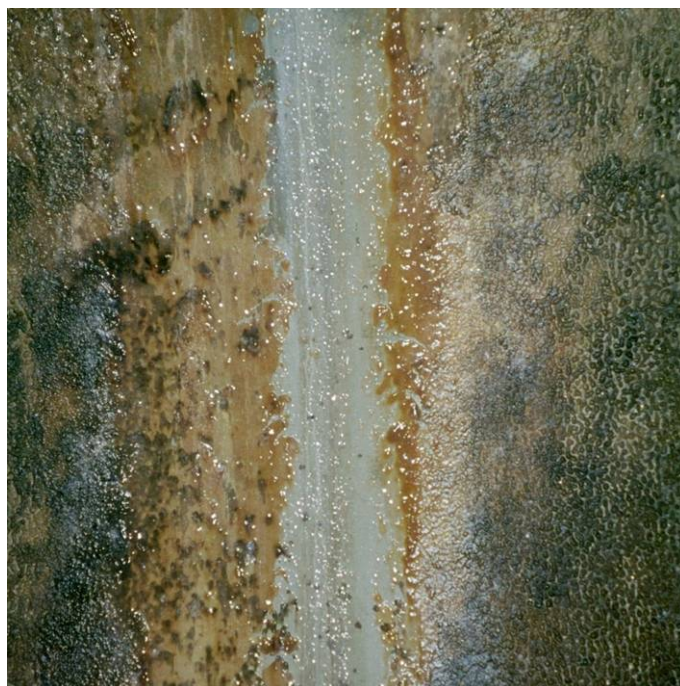
**Fotodokumentácia:**

- cez netesné miesta v klenbe preniká väčšie množstvo vody z okolitej skalnej horniny, príp. zeminy.

- trhliny v ostení,
- poškodené tesnenie segmentov,
- poškodená hydroizolácia.

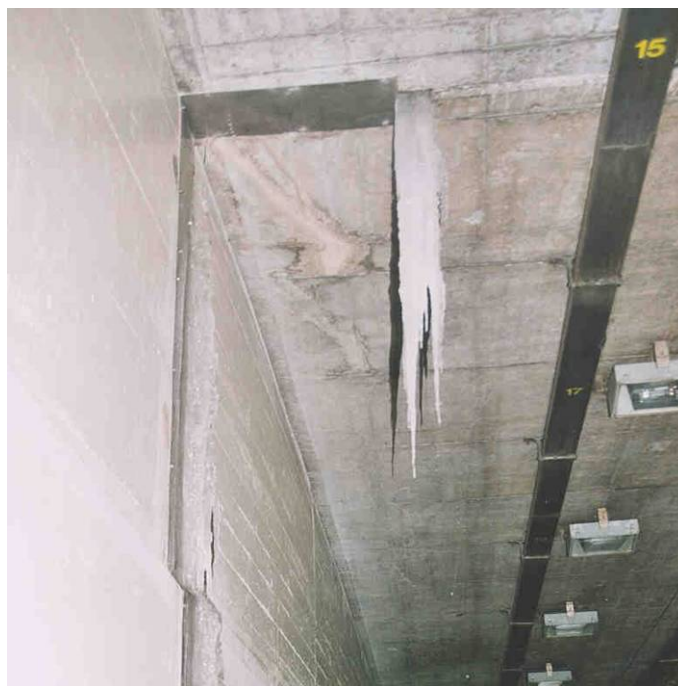
**Fotodokumentácia:**

- poškodená hydroizolácia,
- poškodenie tesnenia segmentov,
- trhliny v ostení.

- tvorba inkrustácií,
- vytváranie podmienok pre koróziu,
- hromadenie vody v tuneli,
- tvorba ľadu a ľadových útvarov.

- 4 – ojedinelý výskyt miest s trvalým prítokom vody,
- 5 – výskyt viacerých miest s trvalým prítokom vody.

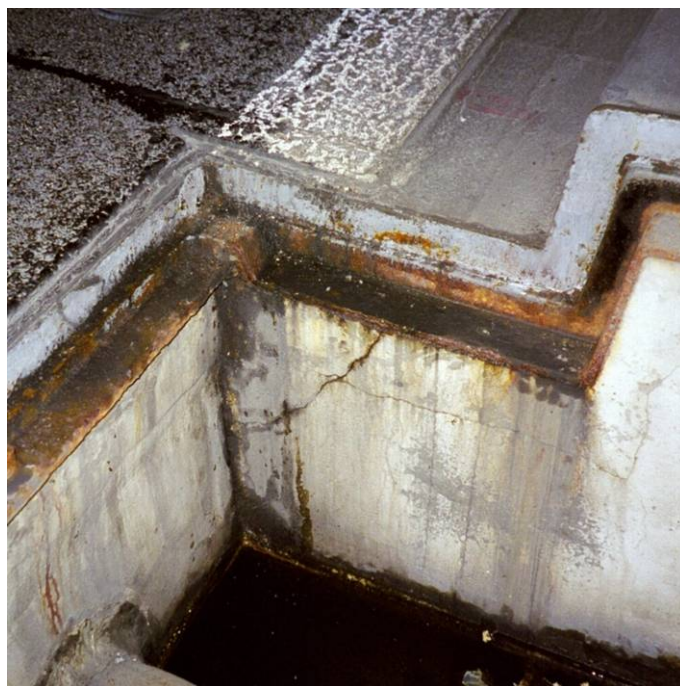
**Fotodokumentácia:**

- pôsobenie chloridov,
- nedostatky alebo poškodenie ochranného náteru.

- počet miest napadnutých koróziou,
- plocha napadnutá koróziou v m<sup>2</sup>,
- korozívny úbytok prierezu v mm.

- 2 – lokálny výskyt povrchovej korózie so zanedbateľným korozívnym úbytkom,
- 3 – výskyt viacerých miest napadnutých koróziou spôsobujúci obmedzenie funkčnosti,
- 4 – výskyt skorodovaných častí konštrukcií ohrozujúci bezpečnosť premávky.

- dôkladné odstránenie skorodovanej vrstvy a očistenie ocele,
- aplikácia min. 2 vrstiev ochranného antikorozného náteru,
- v prípade značne skorodovaných častí konštrukcie ich náhrada novými opatrenými anti-korozívnymi nátermi.

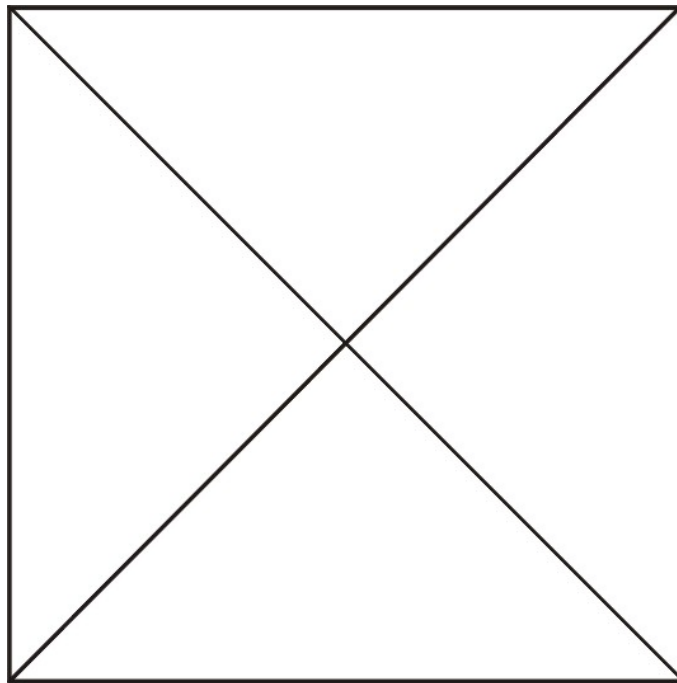
**Fotodokumentácia:**

- hromadenie vody za ostiením,
- nemožnosť nasadenia čistiacich zariadení v drenážnom potrubí.

- dĺžka poškodeného úseku v m,
- rozsah obmedzenia funkčnosti.

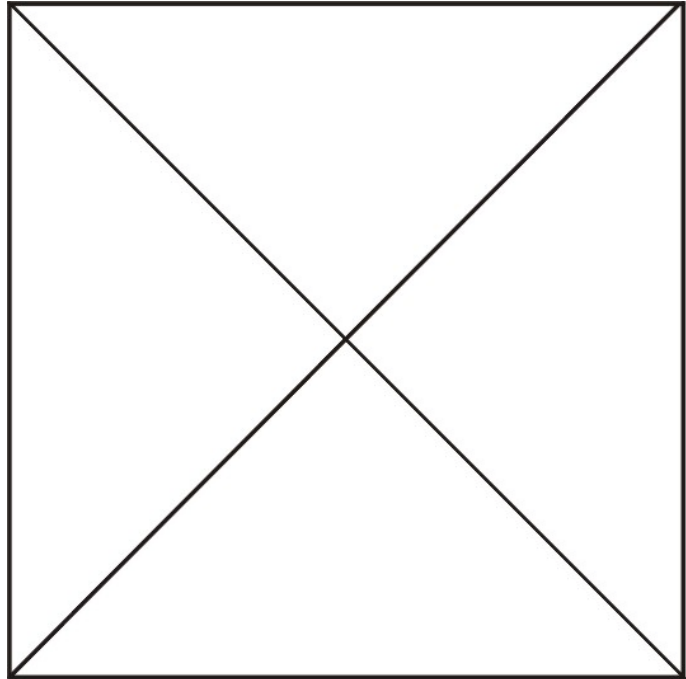
**Fotodokumentácia:**

- hromadenie vody pri krajnici.

- dĺžka upchatých úsekov v m.

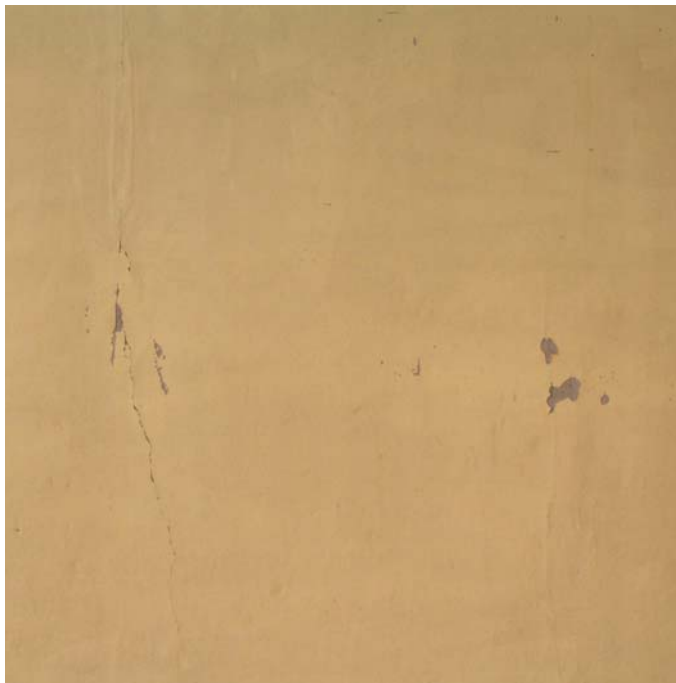
**Fotodokumentácia:**

- poškodený náter, pľuzgiere v nátere, odlupovanie náteru.

- náraz vozidla,
- agresívne prostredie,
- starnutie náteru.
