**Ministerstvo dopravy a výstavby SR  
Sekcia cestnej dopravy a pozemných komunikácií**

**TP 061**

**TECHNICKÉ PODMIENKY  
KATALÓG PORÚCH MOSTNÝCH OBJEKTOV NA  
DIAĽNICIACH, RÝCHLOSTNÝCH CESTÁCH  
A CESTÁCH I., II. A III. TRIEDY**

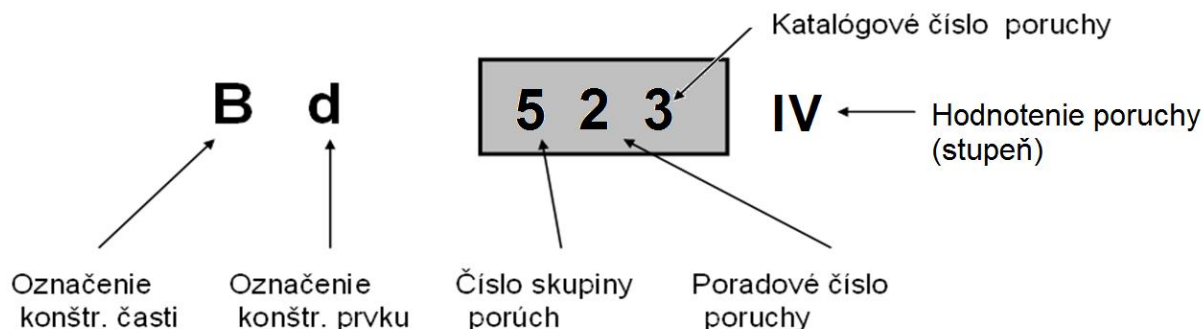
Obrázok 1 - Označovanie porúch

Identifikačné označenie poruchy je kombináciou lokalizačného označenia a katalógového čísla poruchy (obrázok 1). Katalógové čísla porúch zohľadňujú triedenie porúch podľa konštrukčno-materiálového hľadiska. Podľa neho sú poruchy rozdelené do 13 skupín:

Označenie a hodnotenie poruchy má potom tvar:

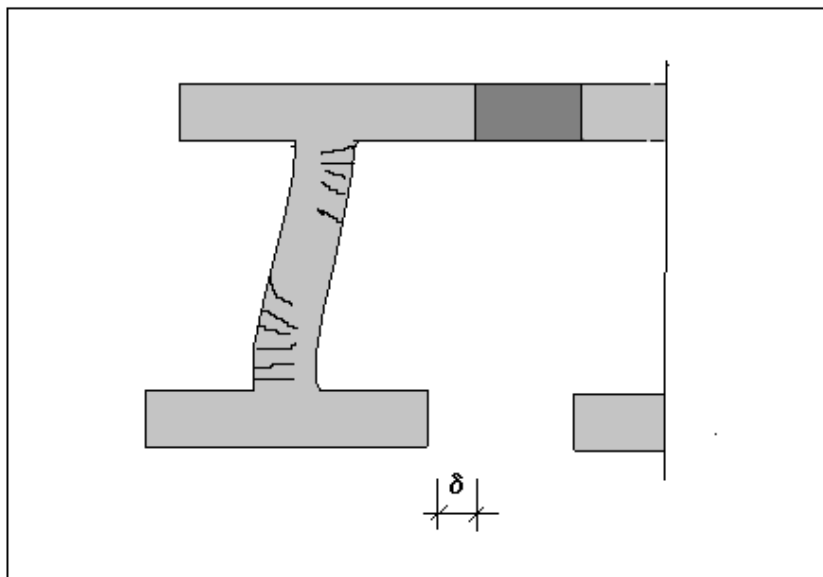
Uvoľnenie zablokovaných miest, rektifikácia podoprenia mosta, sanácia trhlín, odstránenie nerovností vozovky, statický prepočet zaťažiteľnosti, dynamická analýza konštrukcie, zosilnenie konštrukcie.

**Trvalé pretvorenie nosníka v priečnom smere s výskytom trhlín**

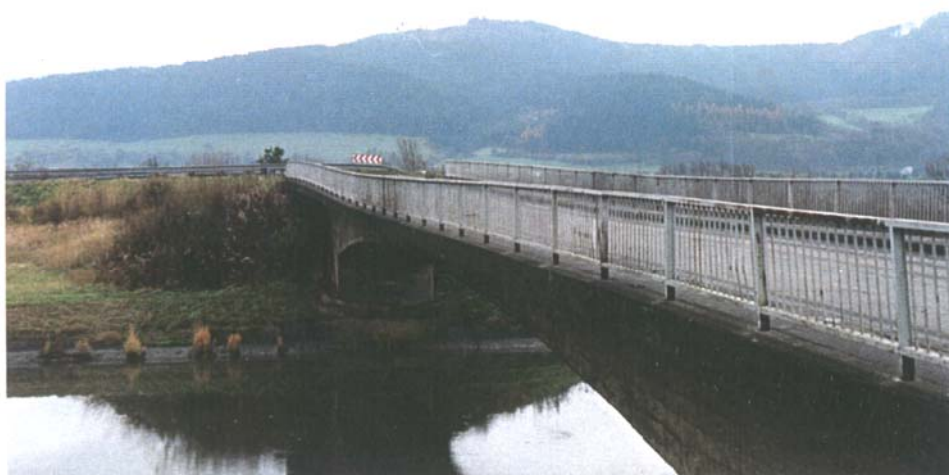
Vypracovanie projektu vyrovnania nivelety, statickým výpočtom preukázať možnosť priťaženia, resp. navrhnúť zosilnenie konštrukcie na základe doplňujúceho diagnos-

**Mostná konštrukcia s trvalým priehybom**

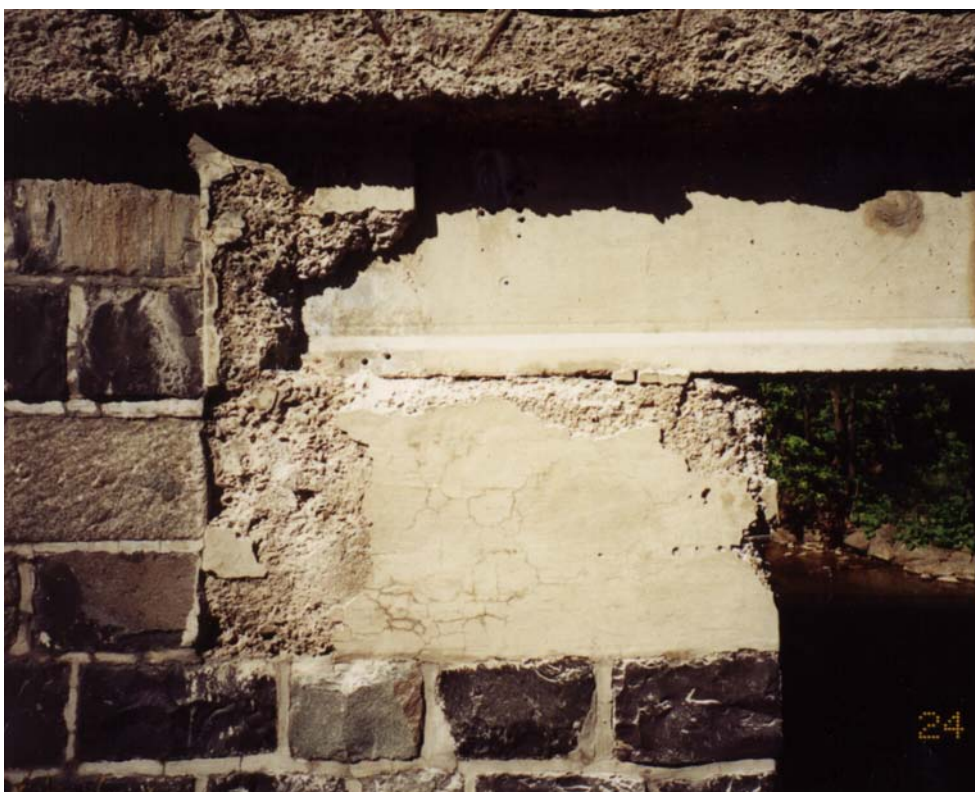
Odstránenie nečistôt a cudzích telies, výmena ložísk, oprava kĺbov a oprava alebo výmena mostných záverov, dodatočné vytvorenie priestoru pre pohyb konštrukcie, v prípade potreby vypracovanie projektu opravy.

**Zablokovanie nosníka v dilatačnej škáre**

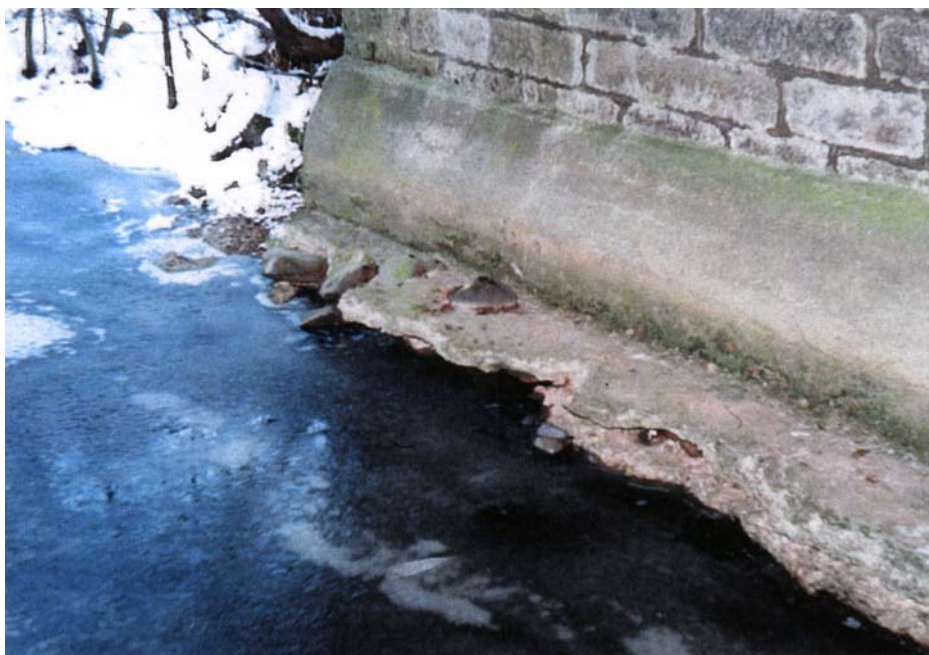
Spevnenie dna v koryte toku, vypracovanie projektu sanácie.

**Podomletie základu opory**

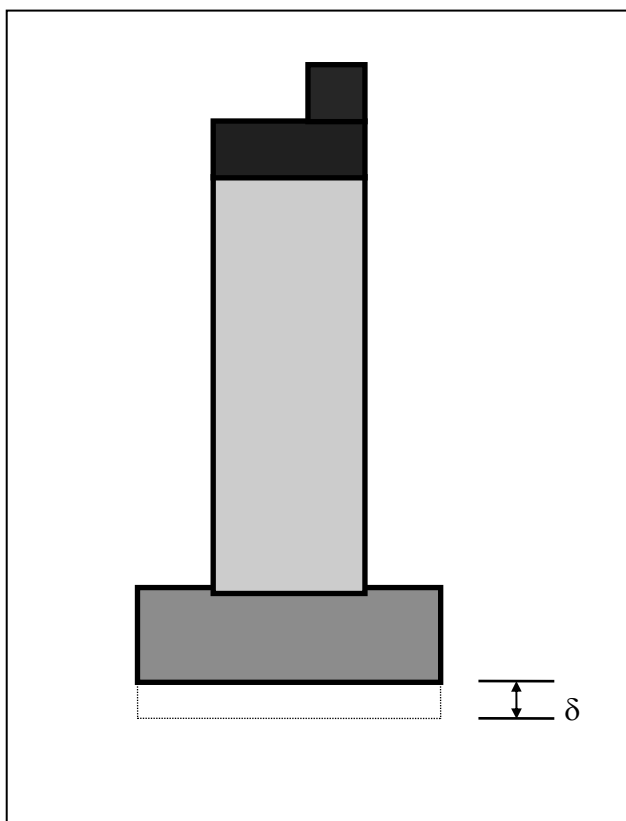
Vypracovanie projektu sanácie (rozšírenie základu, injektáž, mikropiloty, zemné kotvy, podzemné steny, podporné konštrukcie).

**Sadnutie základu**

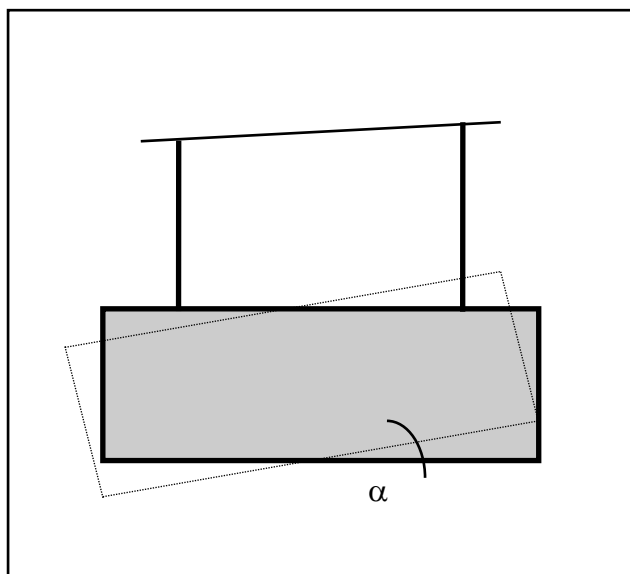
Vypracovanie projektu sanácie (rozšírenie základu, injektáž, mikropiloty, zemné kotvy, podzemné steny podporné konštrukcie).

**Pootočenie základu**

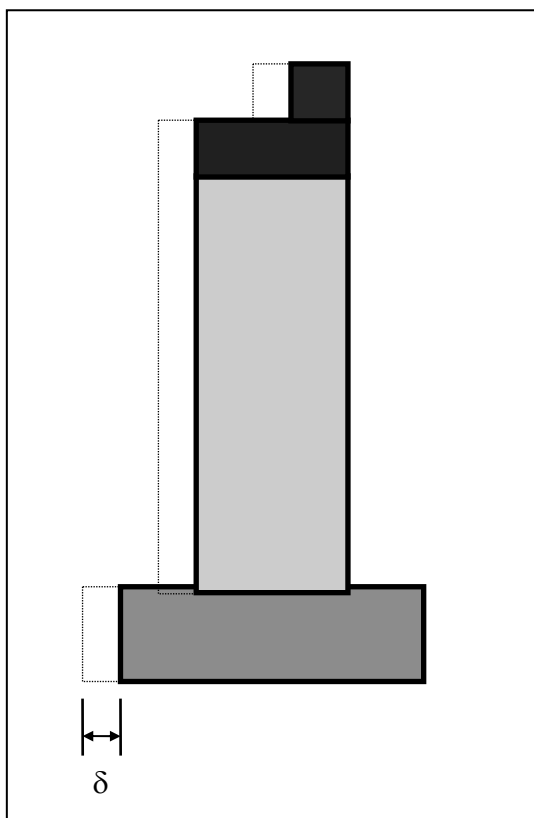
Vypracovanie projektu sanácie (oprava základu, dodatočné predpätie a pod.).

**Vodorovné posunutie základu**

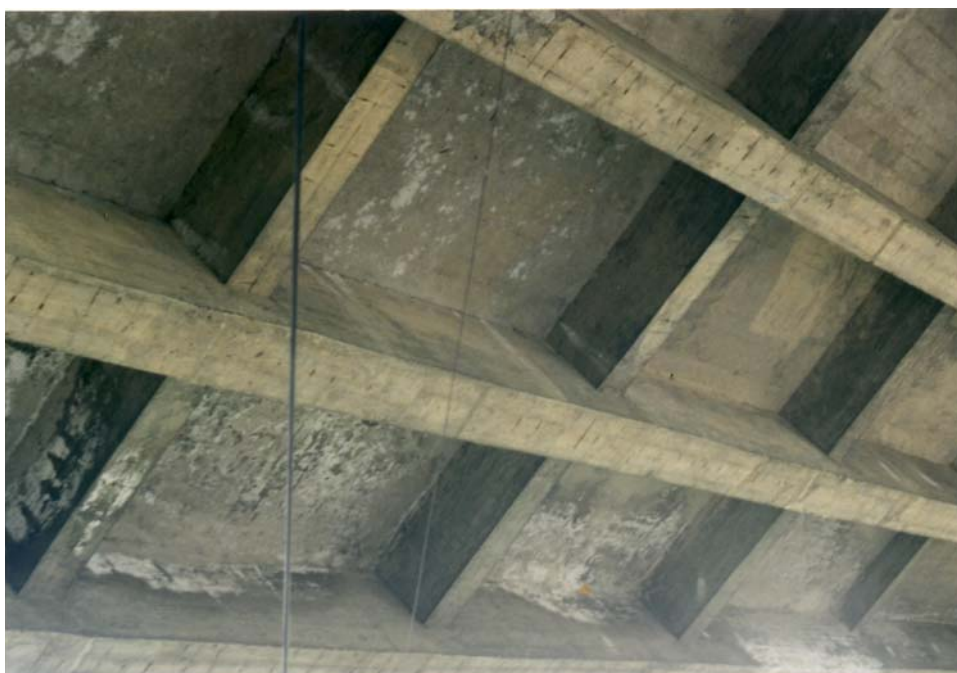
Zabránenie prieniku vody do betónu, zabezpečenie požadovaných sklonov na odvodnenie povrchu mostu, zabezpečenie funkčnosti odvodňovačov a potrubí, oprava hydroizolácie.

**Výkvety na ŽB konstrukci**

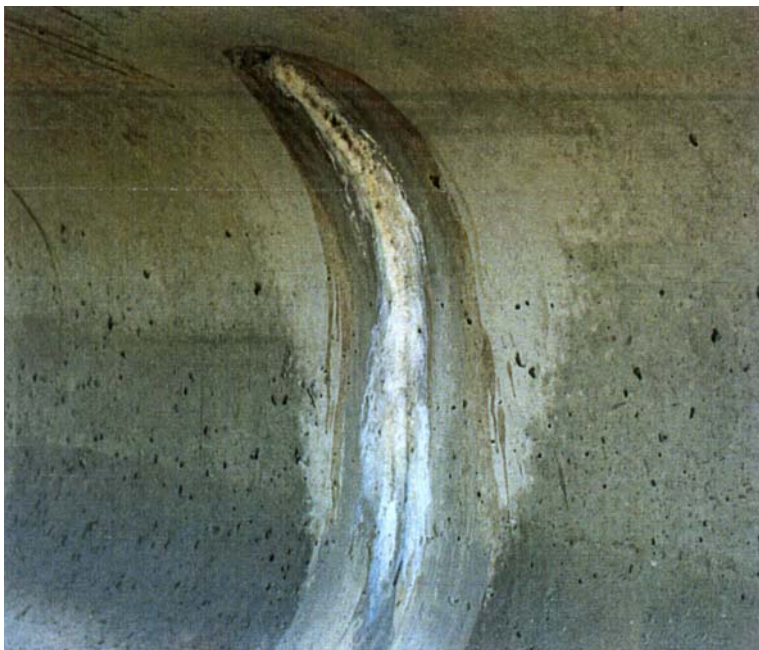
**Inkrustácie na stene nosníka**

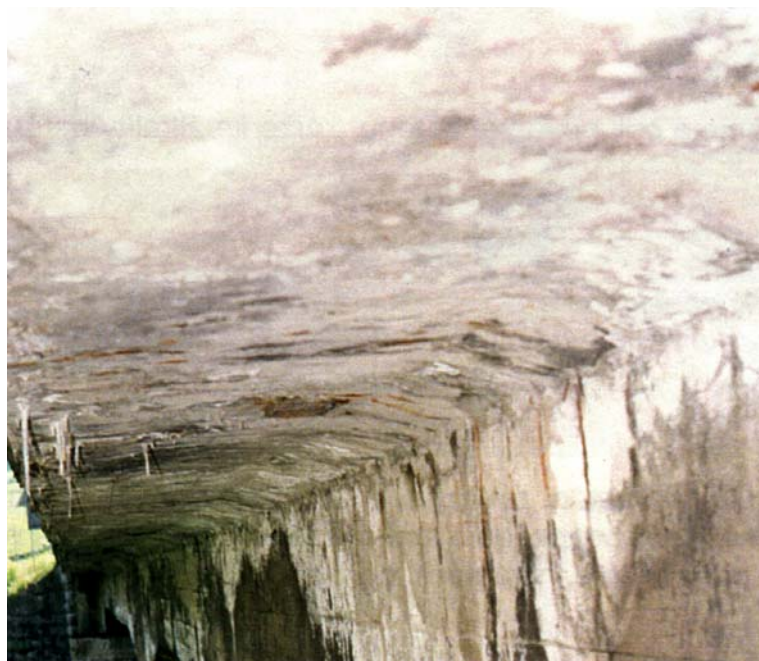
**Inkrustácie vo forme kvapľov**

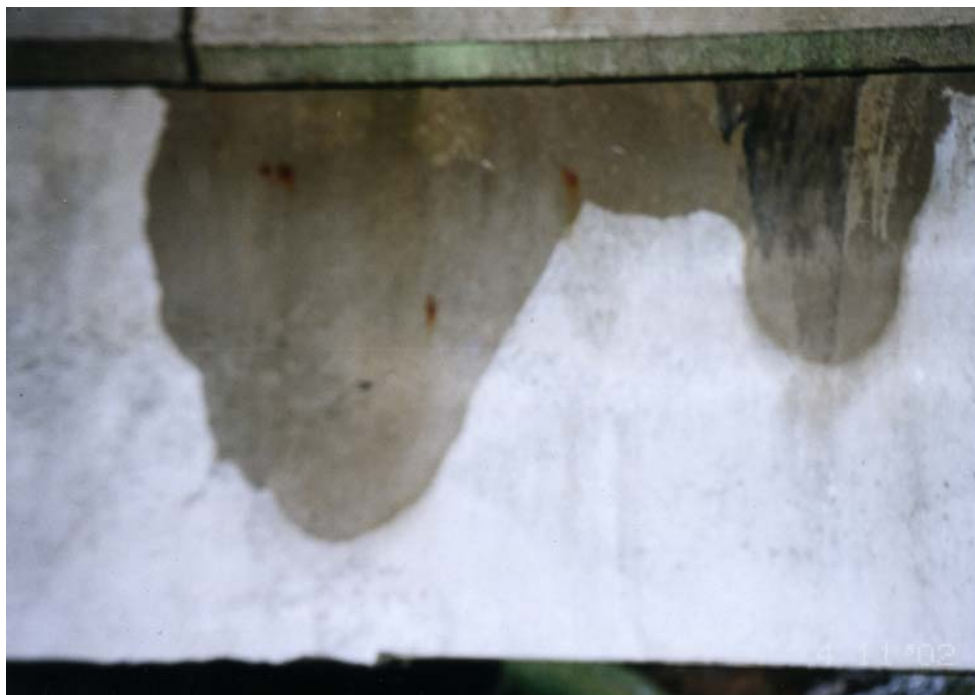
Zabránenie prieniku vody na betón, zabezpečenie požadovaných sklonov na odvodnenie povrchu mostu, zabezpečenie funkčnosti odvodňovačov a potrubí, oprava hydroizolácie.

**Vlhké škvrny na stene nosníka**

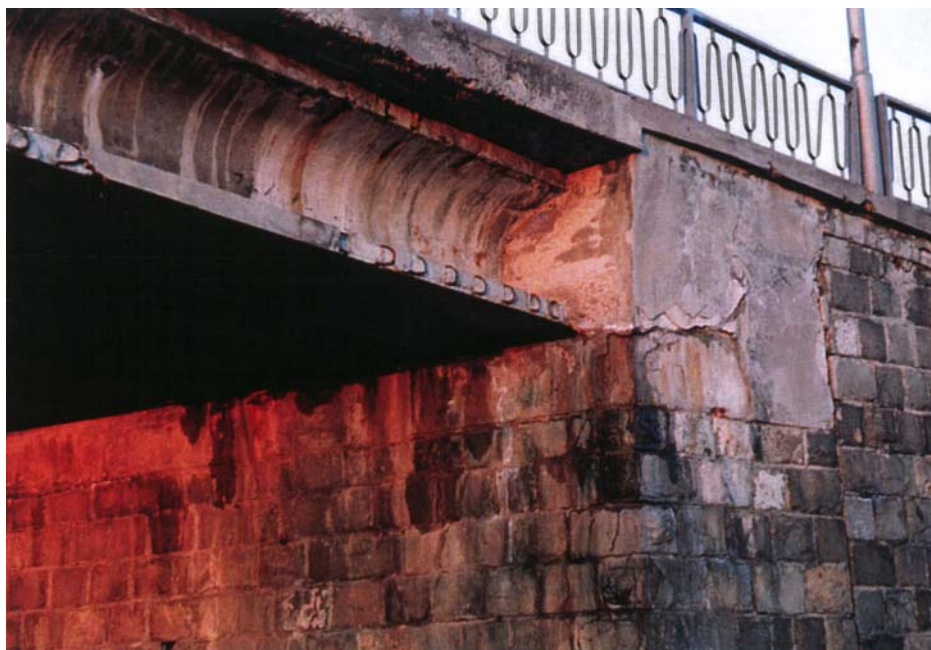
Zabránenie prenikaniu vody do betónu, zabezpečenie požadovaných sklonov na odvodnenie povrchu mostu, zabezpečenie funkčnosti odvodňovačov a potrubí, oprava hydroizolácie.

**Záclony so stopami korozívnych splodín**

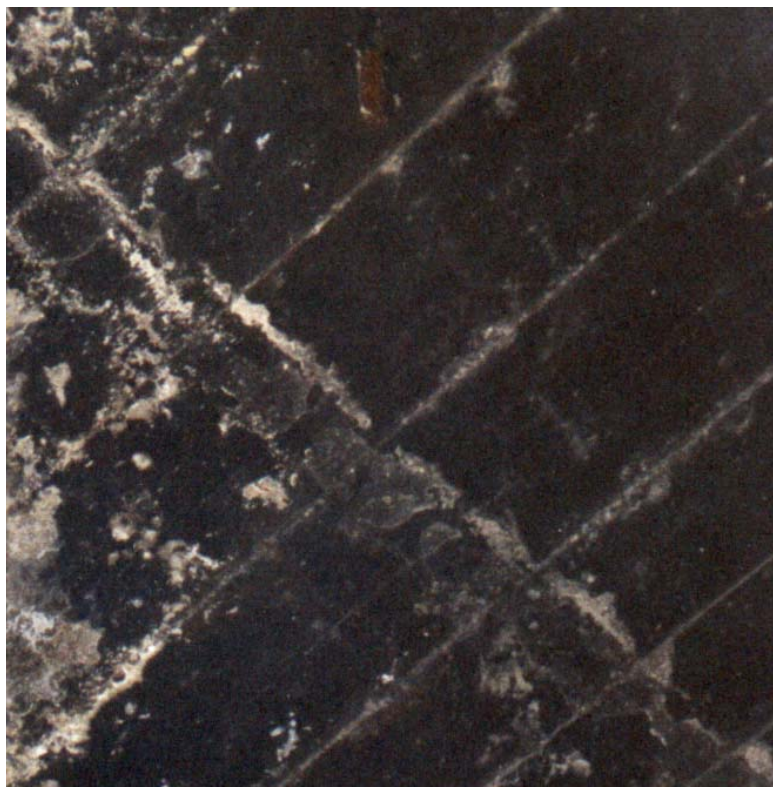
Odstránenie nečistôt mechanicky alebo chemicky, vybudovanie ochrany.

**Znečistenie betónovej NK nad železnicou**

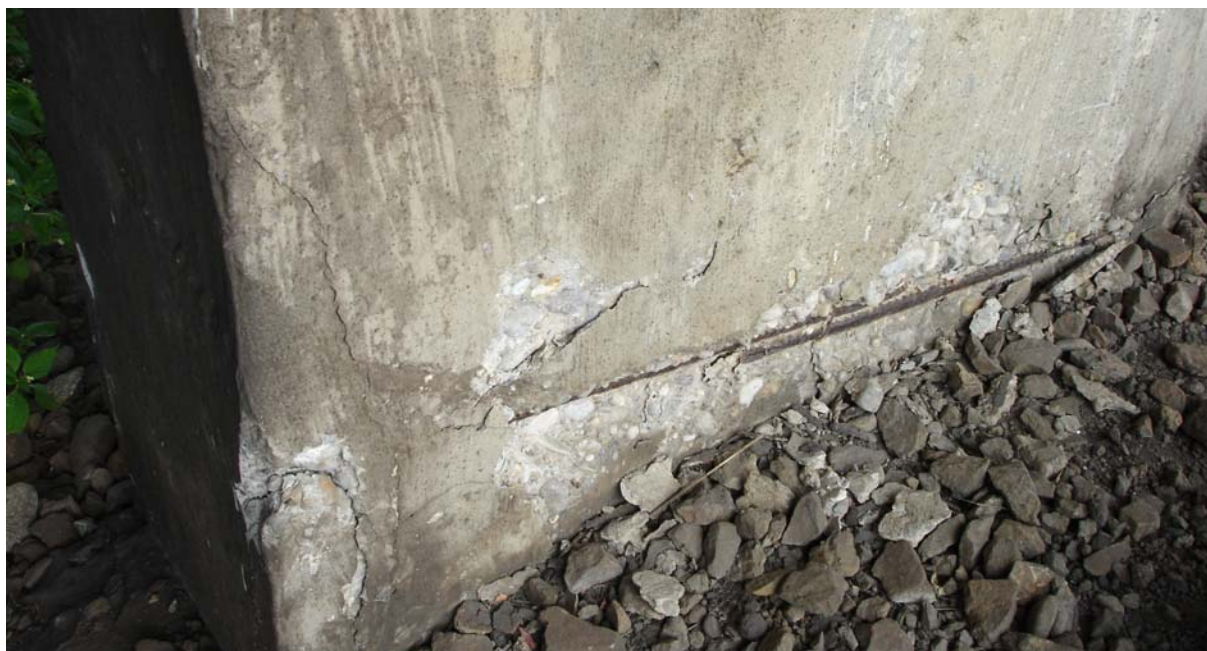
Oprava postihnutej oblasti (reprofilácia), ochrana korodujúcej výstuže.

**Lokálne napúčanie a odlamovanie betónu**

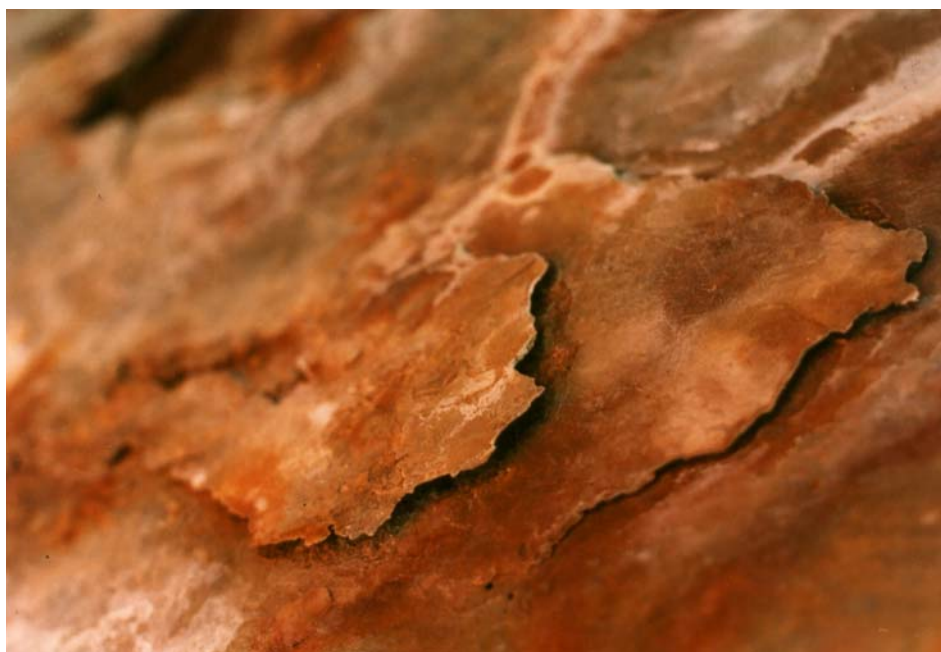
Oprava postihnutej oblasti (reprofilácia), ochrana korodujúcej výstuže, návrh zosilnenia alebo dynamického tlmenia konštrukcie.

**Odlamovanie betónu účinkom korozívneho rozpínania výstuže**

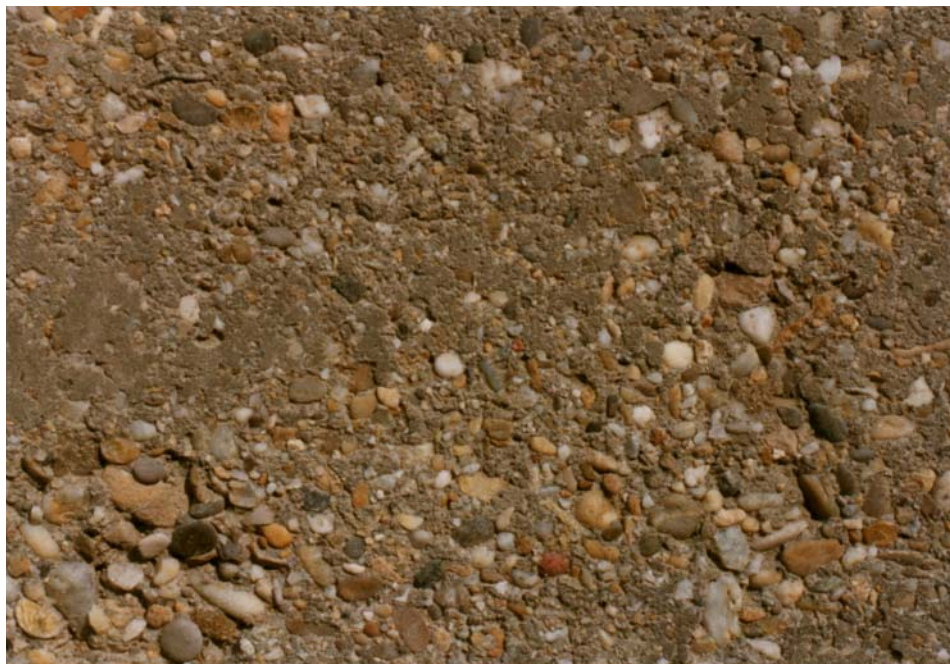
Oprava postihnutej oblasti (reprofilácia s odstránením napadnutej betónovej vrstvy), ochrana obnaženej alebo korodujúcej výstuže, návrh zosilnenia alebo dynamického tlmenia konštrukcie.

**Obnažovanie zŕn na povrchu betónu**

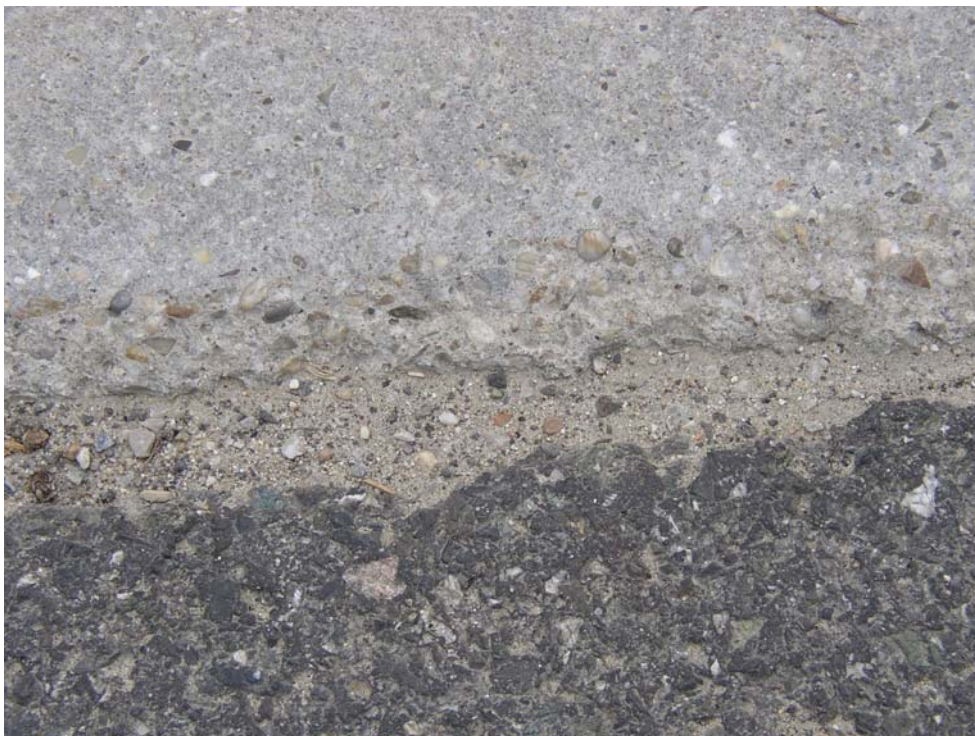
Oprava postihnutej oblasti (reprofilácia s odstránením napadnutej betónovej vrstvy), ochrana obnaženej alebo korodujúcej výstuže.

**Obrusovanie betónu obrubníka**

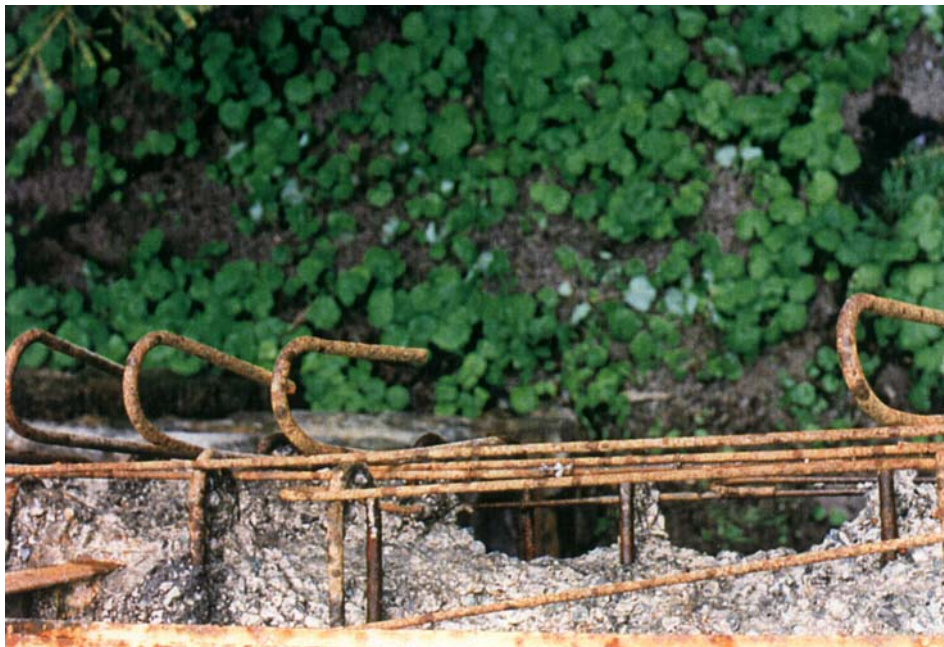
Oprava postihnutej oblasti (reprofilácia), ochrana korodujúcej výstuže, projekt sanácie mosta s návrhom prípadnej sekundárnej ochrany alebo projekt rekonštrukcie mosta, návrh zosilnenia alebo dynamického tlmenia konštrukcie.

**Rozpad betónu rímasy**

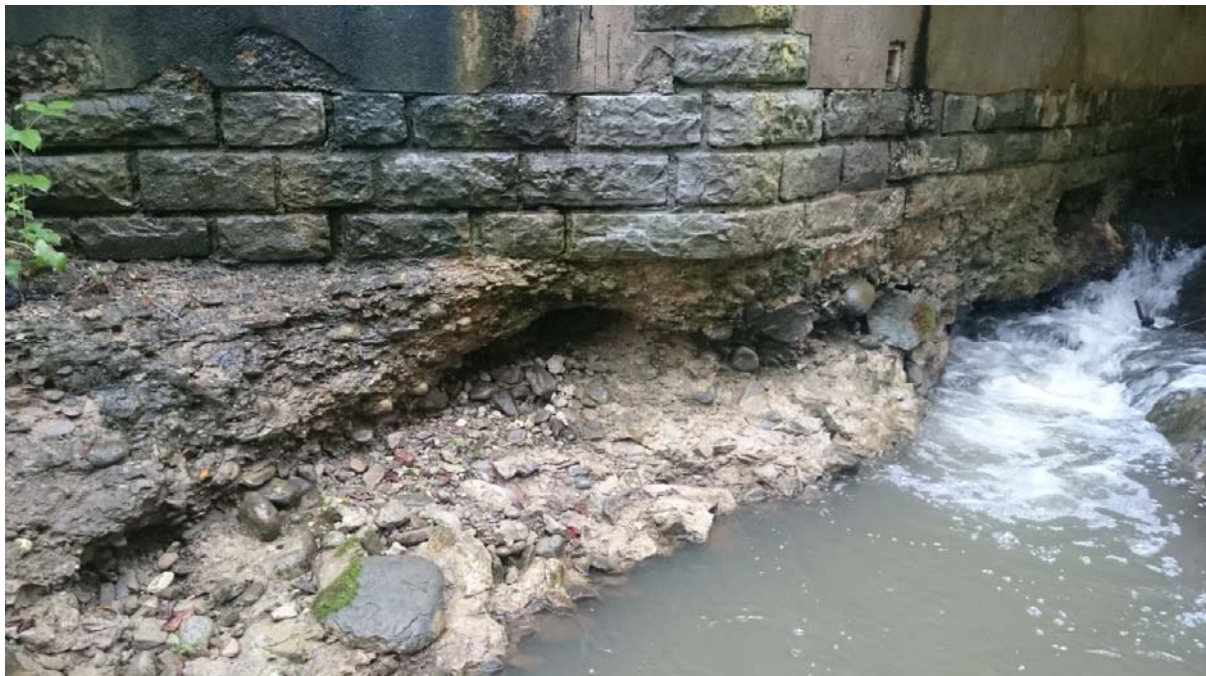
**Erózia betónu základu piliera**

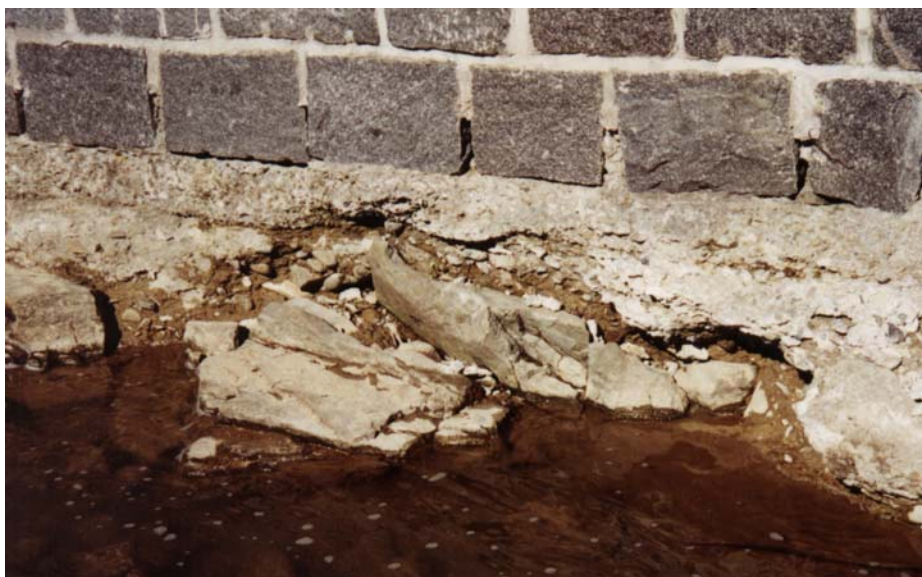
**Erózia betónu účinkom prúdiacej vody**

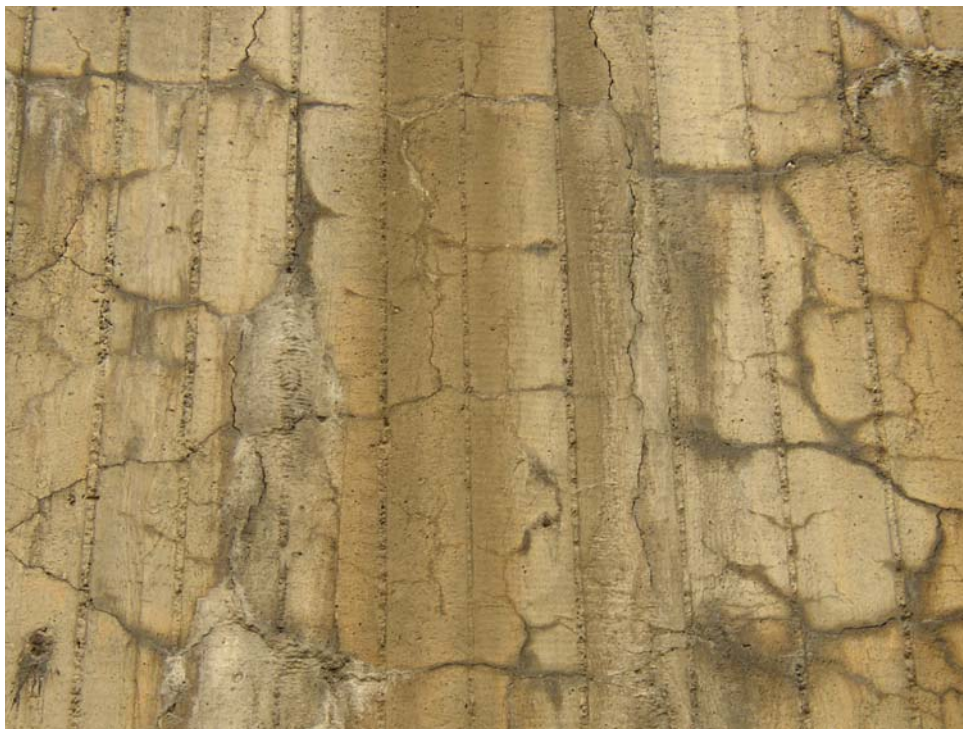
Oprava postihnutej oblasti náterom, prípadne injektážou.

**Povrchové sieťové trhlinky**

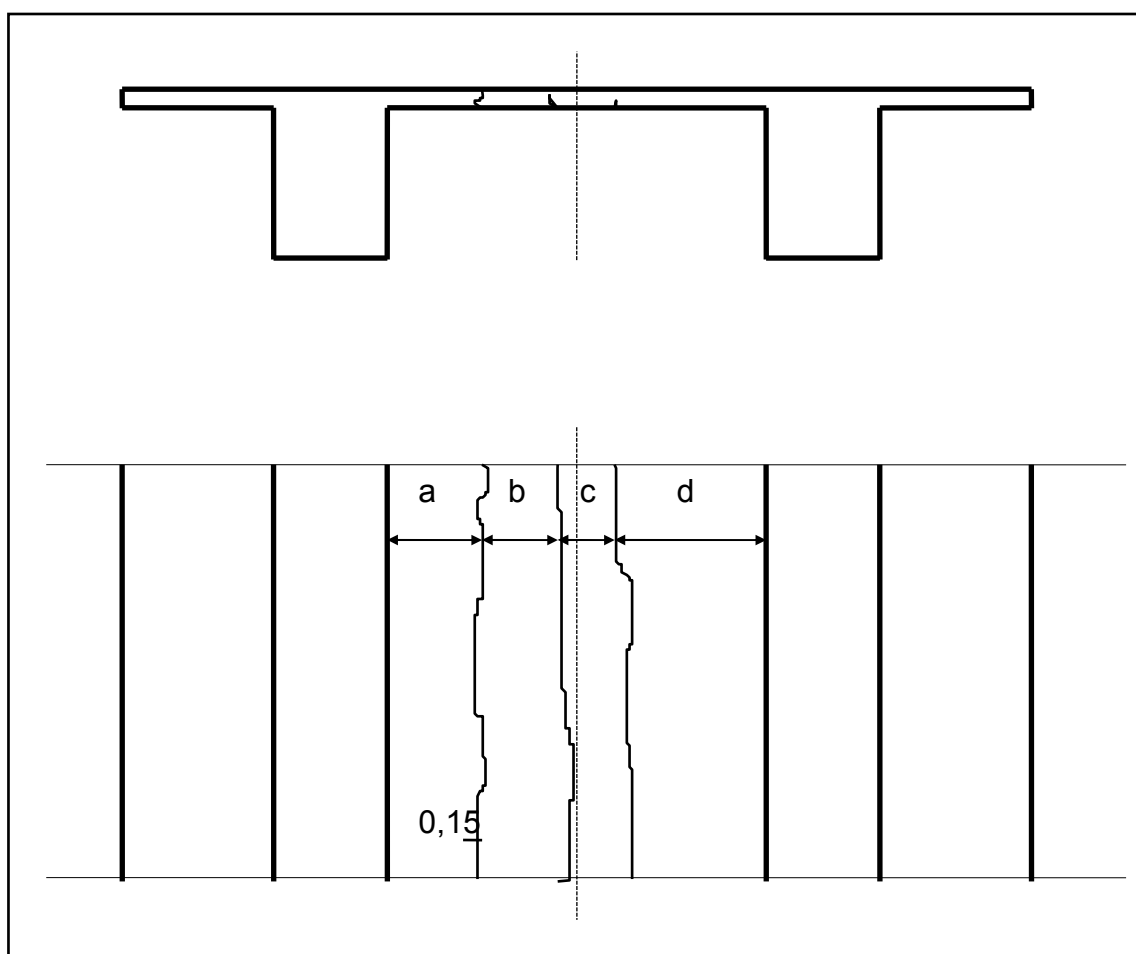
Sanácia trhlín (injektáž), statické posúdenie konštrukcie, zosilnenie konštrukcie, návrh zosilnenia alebo dynamického tlmenia konštrukcie.

**Pozdĺžne trhliny v doske nosnej konštrukcie**

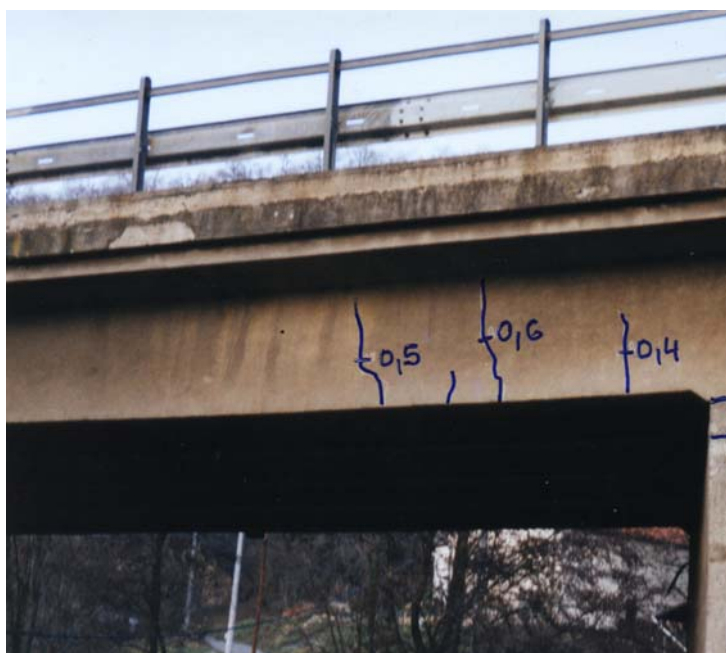
Sanácia trhlín, zastavenie korózie, ochrana výstuže a reprofilácia, statické posúdenie konštrukcie, návrh zosilnenia konštrukcie, návrh dynamického tlmenia konštrukcie.

**Priečne trhliny v krajnom tráme**

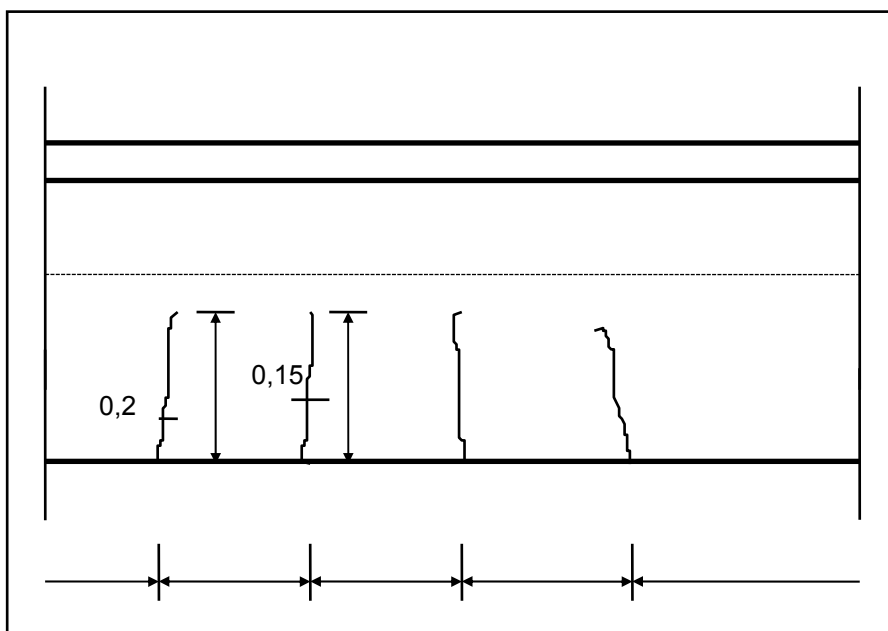
**Priečne trhliny s označením polohy a šírky**

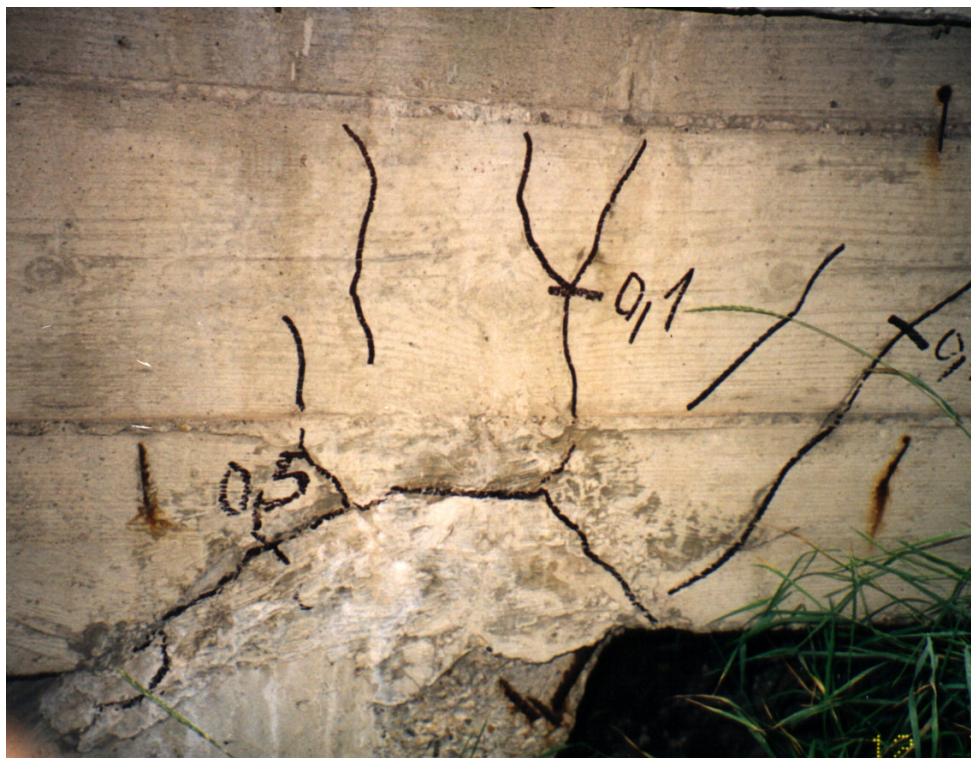
Sanácia trhlín, zastavenie korózie, ochrana výstuže a reprofiliácia, statické posúdenie konštrukcie, návrh zosilnenia konštrukcie, návrh dynamického tlmenia konštrukcie.

**Šikmé trhliny v oblasti pripojenia tiaha k nosnej konštrukcii**

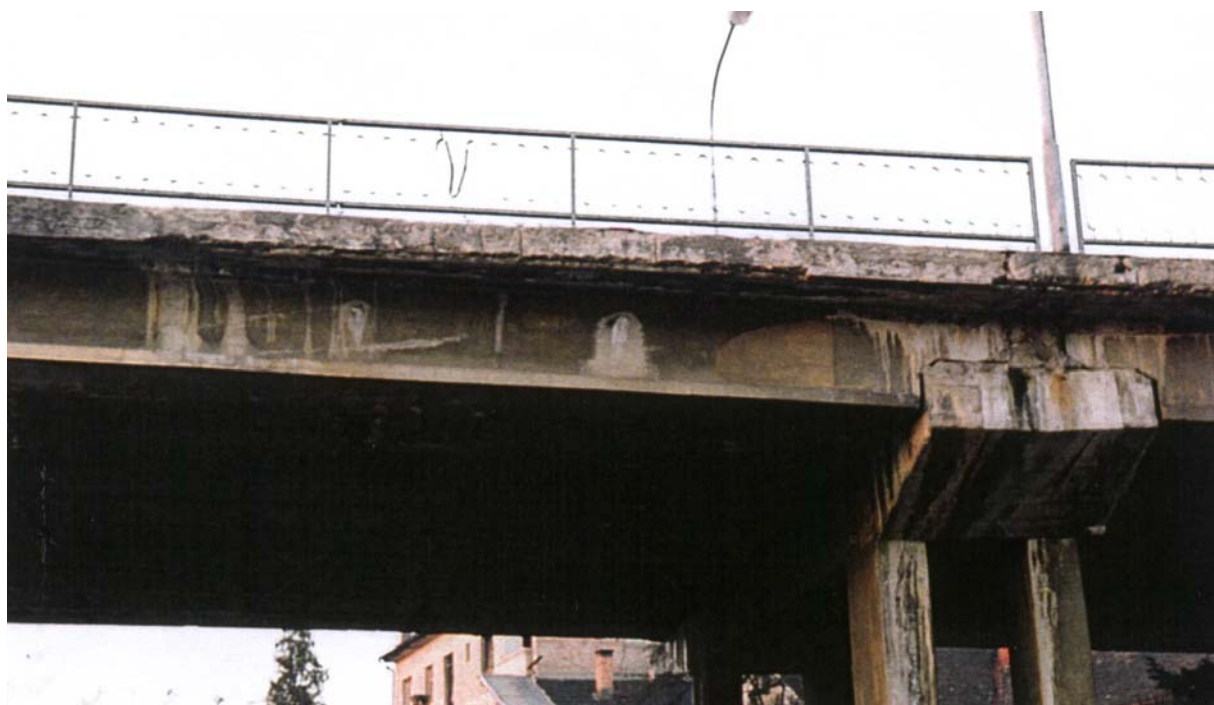
Sanácia trhlín, zastavenie korózie, ochrana výstuže a reprofilácia, statické posúdenie konštrukcie, návrh zosilnenia konštrukcie.

**Trhliny, kopírujúce dráhu predpínacích káblov**

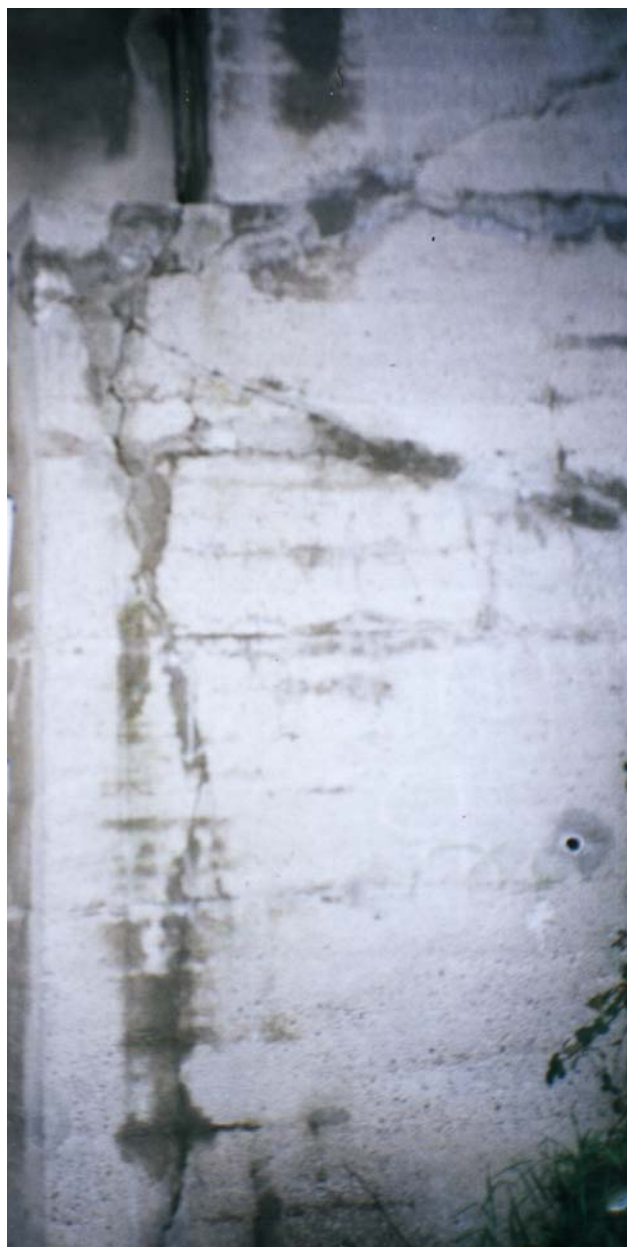
Sanácia trhlín, zastavenie korózie, ochrana výstuže a reprofilácia, statické posúdenie konštrukcie, návrh zosilnenia konštrukcie, návrh dynamického tlmenia konštrukcie.

**Vejárovité trhliny v křídle opory**

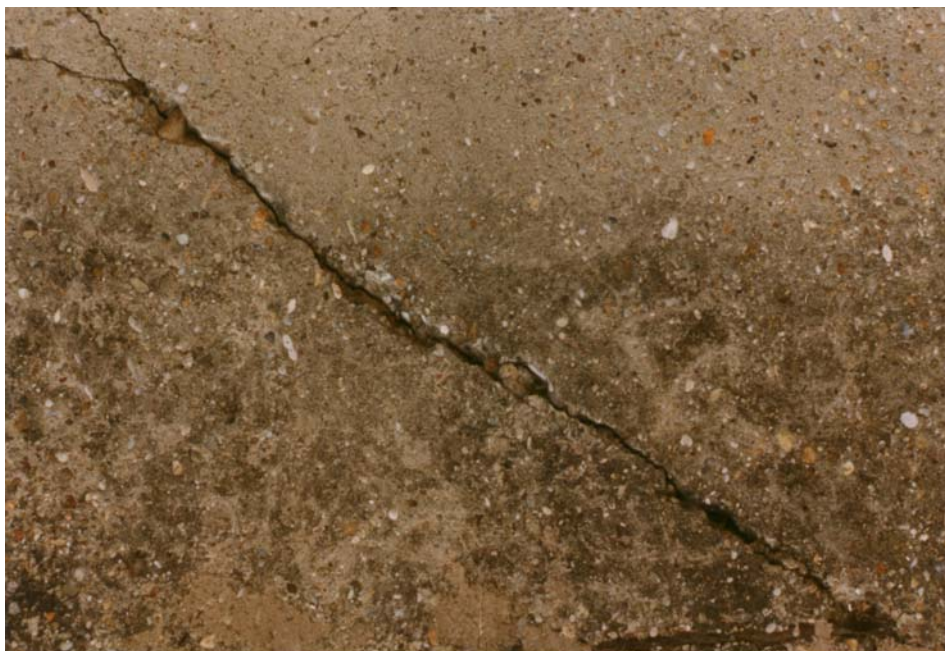
Statické posúdenie konštrukcie, návrh zosilnenia konštrukcie.

**Prasklina v betónovom krídle**

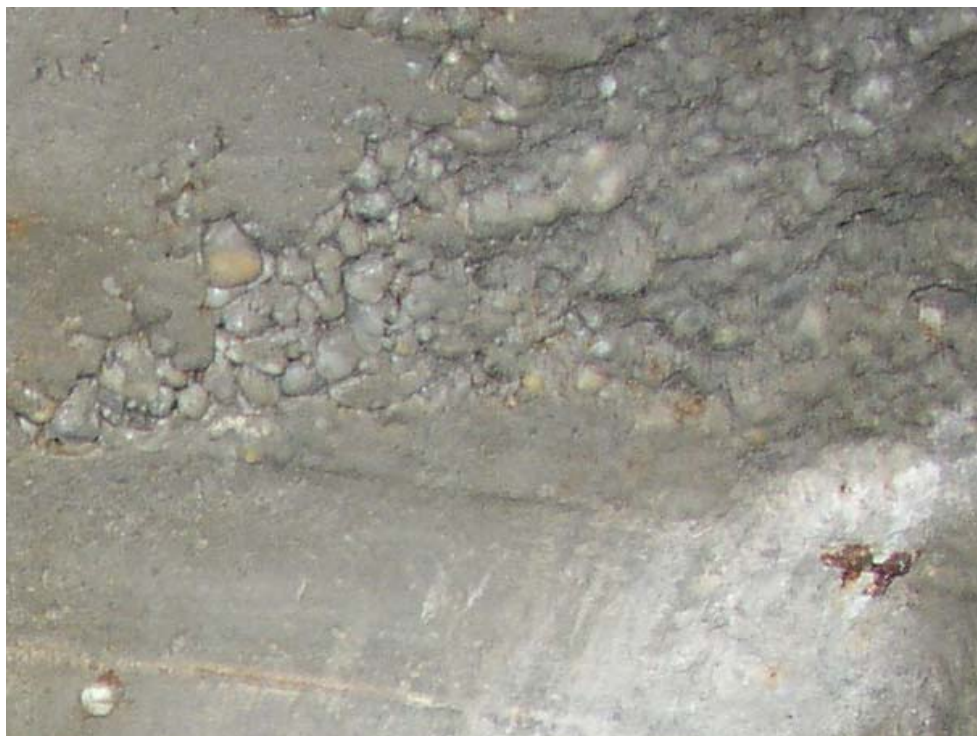
Sanácia kaverny, návrh zosilnenia prvku konštrukcie (napr. kotevného bloku).

**Kaverna v betóne**

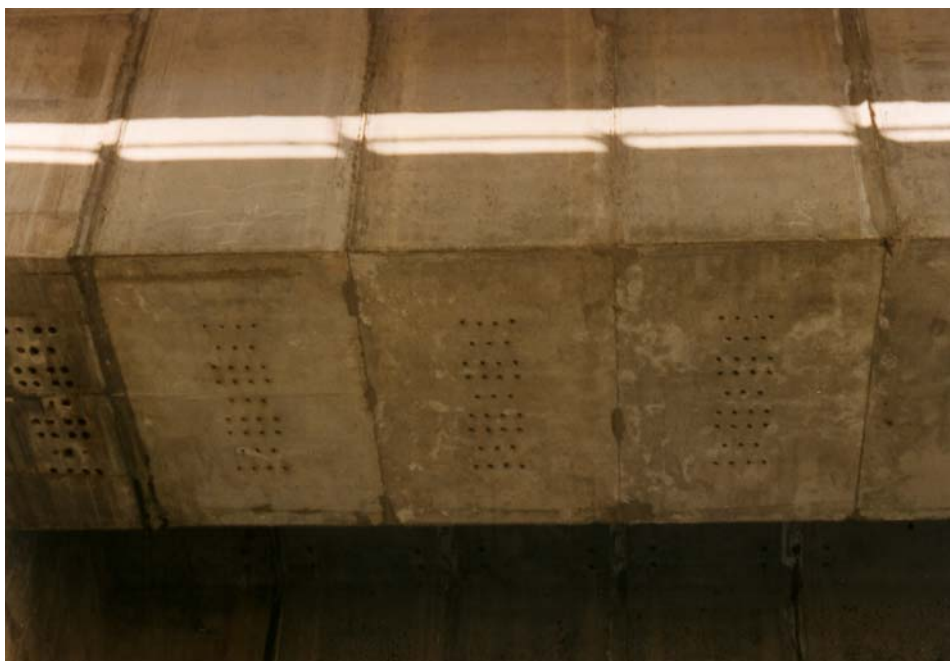
Sanácia škár, návrh zosilnenia doplnkovým predpätím.

**Nedostatočne vyplnené lepené škáry medzi segmentami,  
čiastočne opravené**

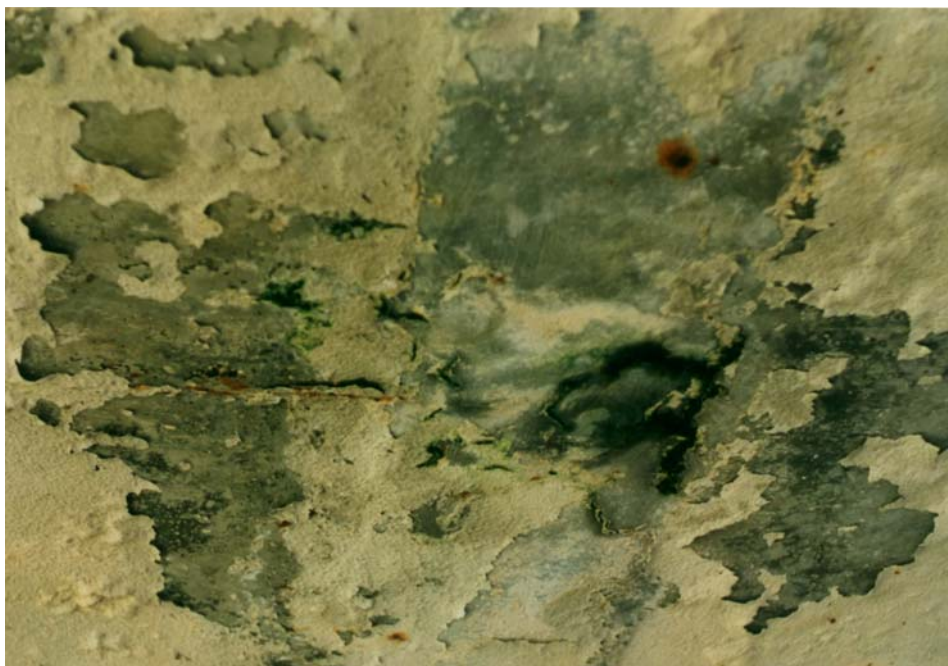
Oprava poškodenej ochrannej vrstvy, pasivácia korodujúcej výstuže, reprofilácia napadnutej vrstvy betónu.

**Odpadávanie ochranného náteru na nosnej konštrukcii**

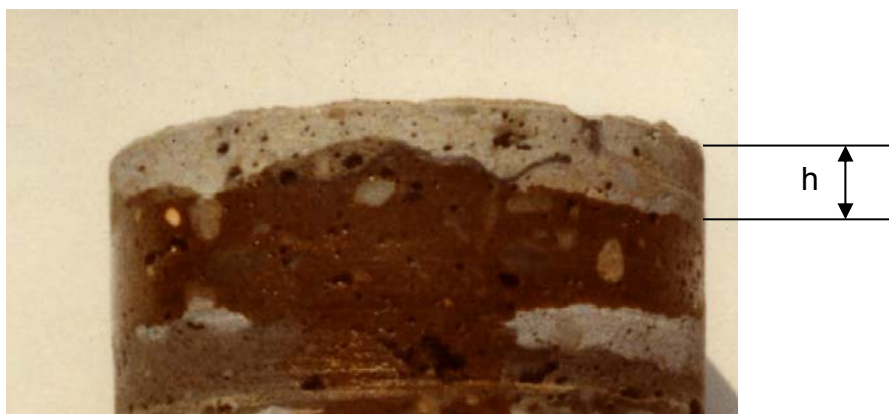
Ochranný náter, pasivácia korodujúcej výstuže, reprofilácia napadnutej vrstvy betónu.

**Zisťovanie hrúbky skarbonatizovaného betónu  
pomocou nástreku farebným indikátorom  
(skarbonatizovaný betón je nesfarbený)**

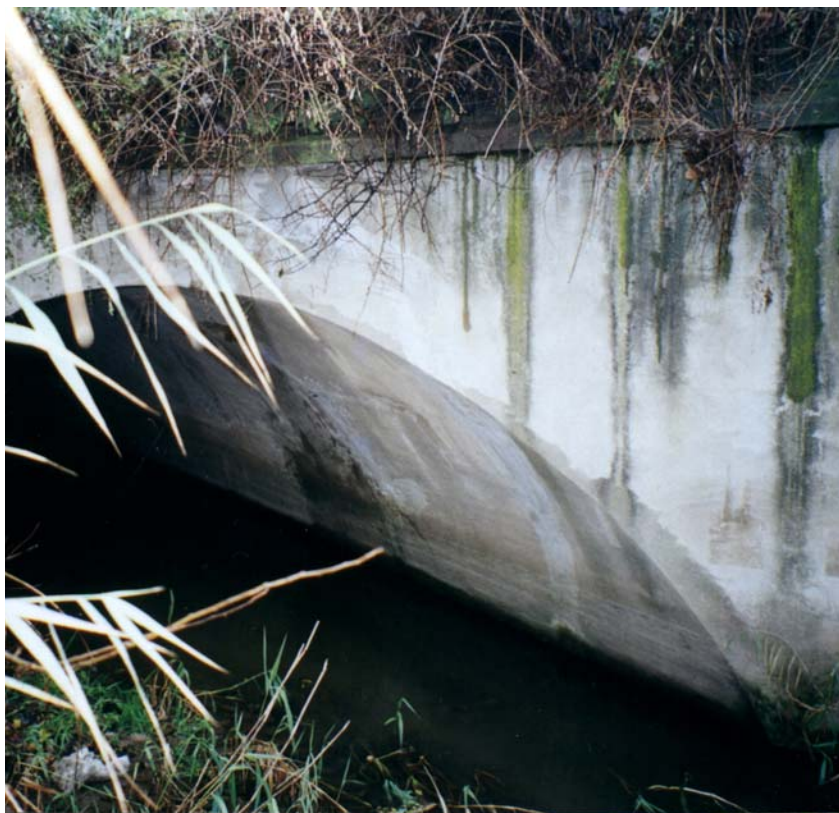
Ochranný náter, pasivácia výstuže, reprofilácia napadnutej vrstvy betónu.

**Biologická degradácia betónu**

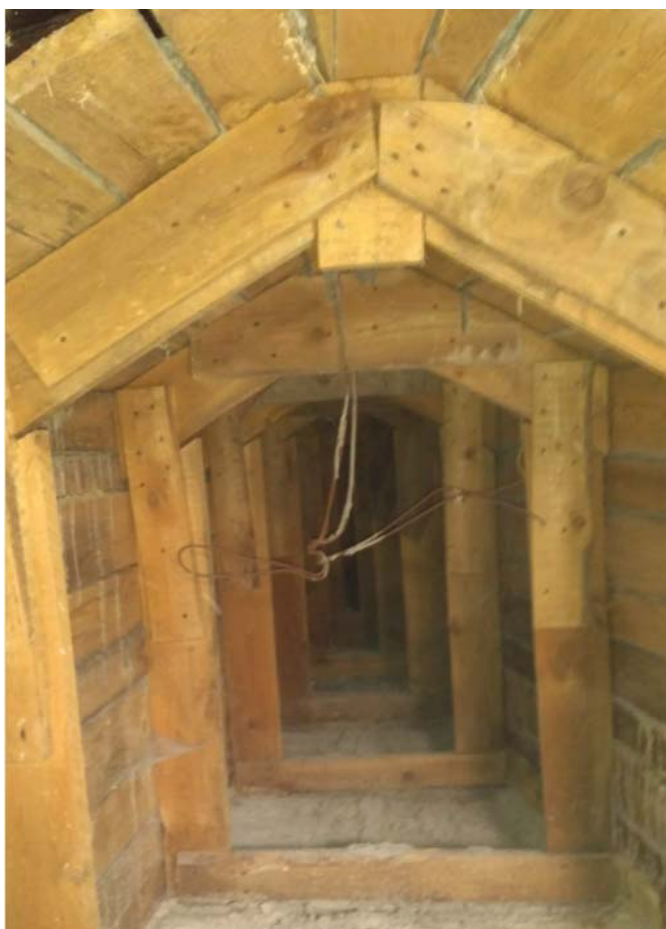
Odstránenie debnenia.

**Neodstránené debnenie komory mosta**
