**Ministerstvo dopravy a výstavby SR  
Sekcia cestnej dopravy a pozemných komunikácií**

**TP 061**

**TECHNICKÉ PODMIENKY  
KATALÓG PORÚCH MOSTNÝCH OBJEKTOV NA  
DIAĽNICIACH, RÝCHLOSTNÝCH CESTÁCH  
A CESTÁCH I., II. A III. TRIEDY**

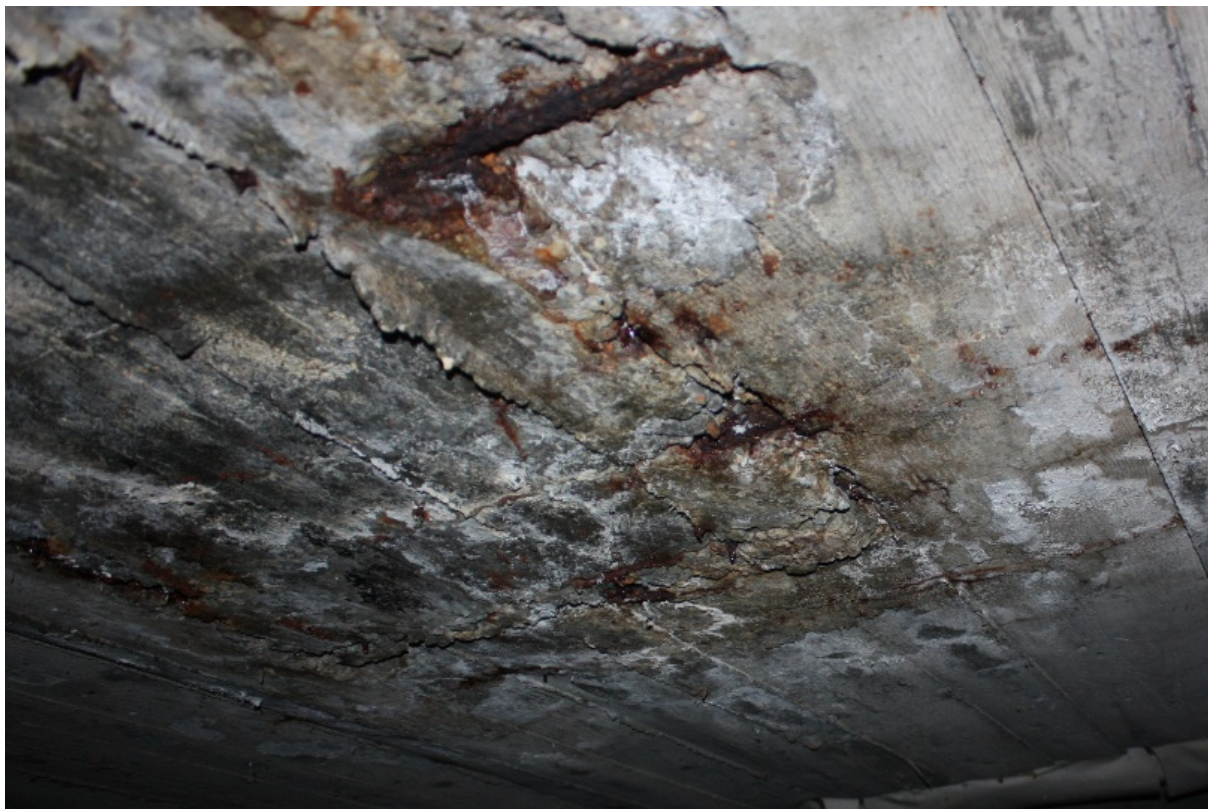
Injektáž trhlín, oprava mostovky v mieste dobetonávky montážneho otvoru.

**Zle zabetónovaný montážny otvor s výraznými následkami (zatekanie, korózia nosnej výstuže mostovky, odlupovanie betónu, trhliny).**

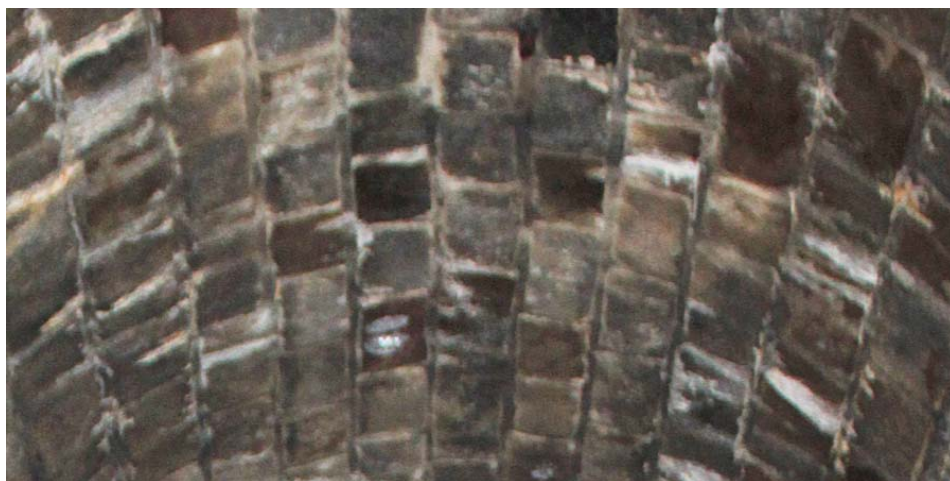
Zabránenie prieniku vody do muriva, zabezpečenie požadovaných sklonov na odvodnenie povrchu mosta, zabezpečenie funkčnosti odvodňovačov a potrubí, oprava hydroizolácie, odstránenie inkrustácií pri oprave povrchu.

Inkrustácie na murive

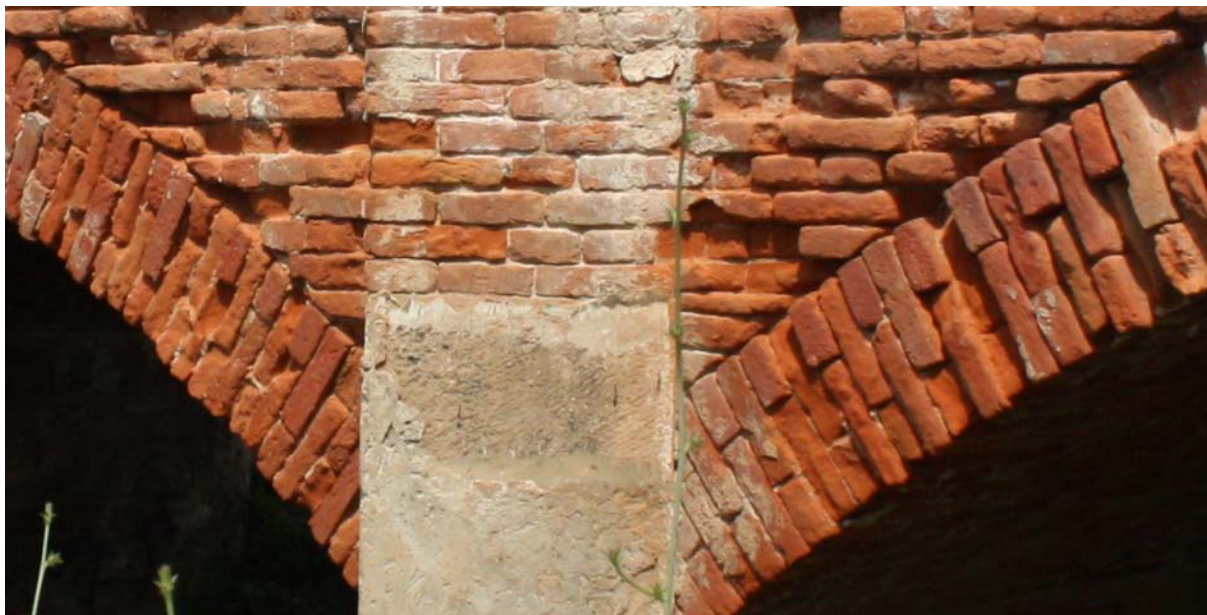
Oprava postihnutej oblasti (reprofilácia), projekt sanácie mosta s návrhom prípadnej sekundárnej ochrany alebo projekt rekonštrukcie mosta, návrh zosilnenia alebo dynamického tlmenia konštrukcie.

Rozpad murovacích prvkov

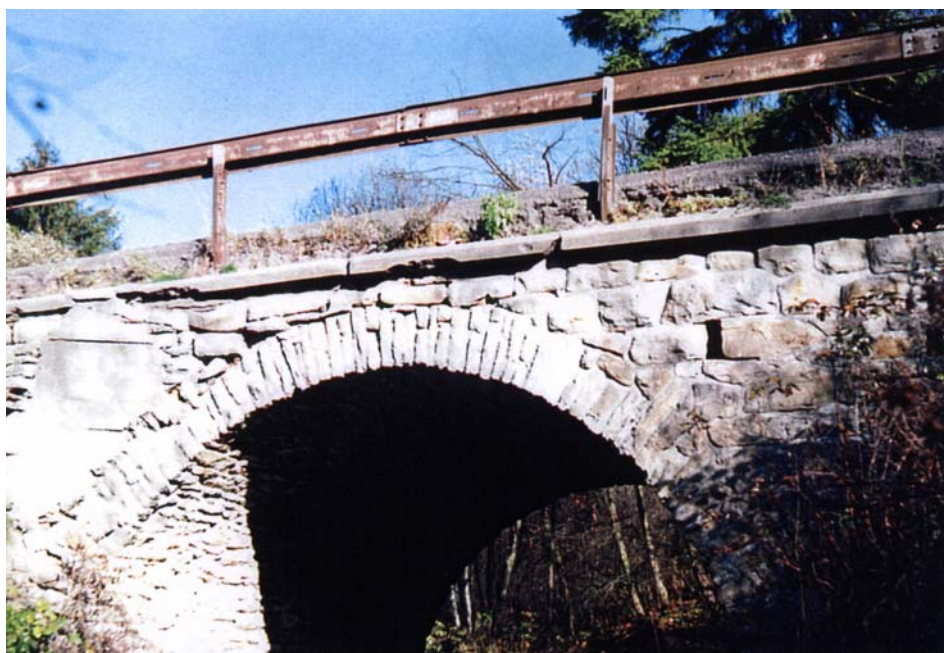
Očistenie škár, doplnenie muriva, vyškárovanie.

**Vypadávanie malty v murovanej kamennej klenbe**

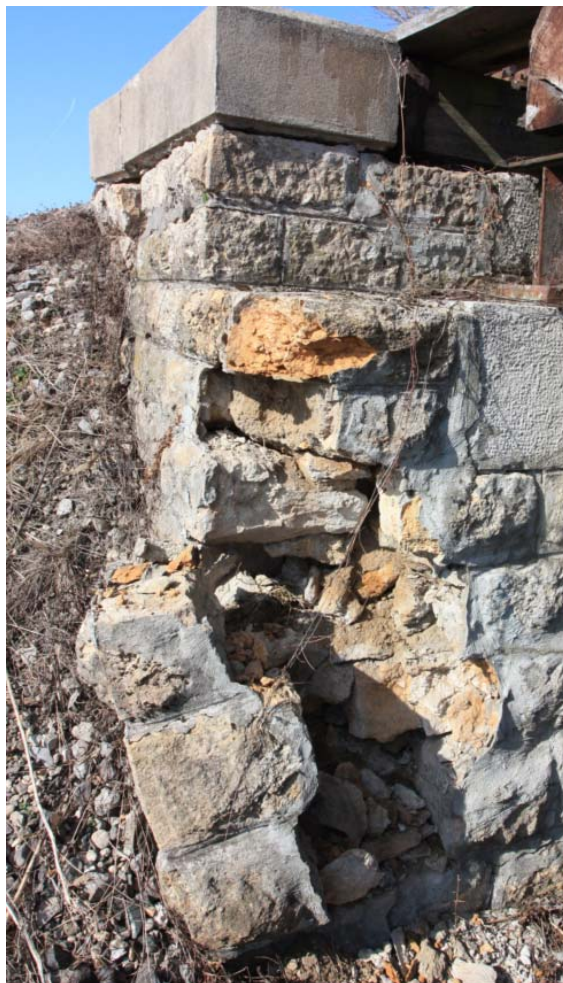
Statický výpočet, projekt a zhotovenie opravy.

Zrútenie časti muriva na rohu opory mosta

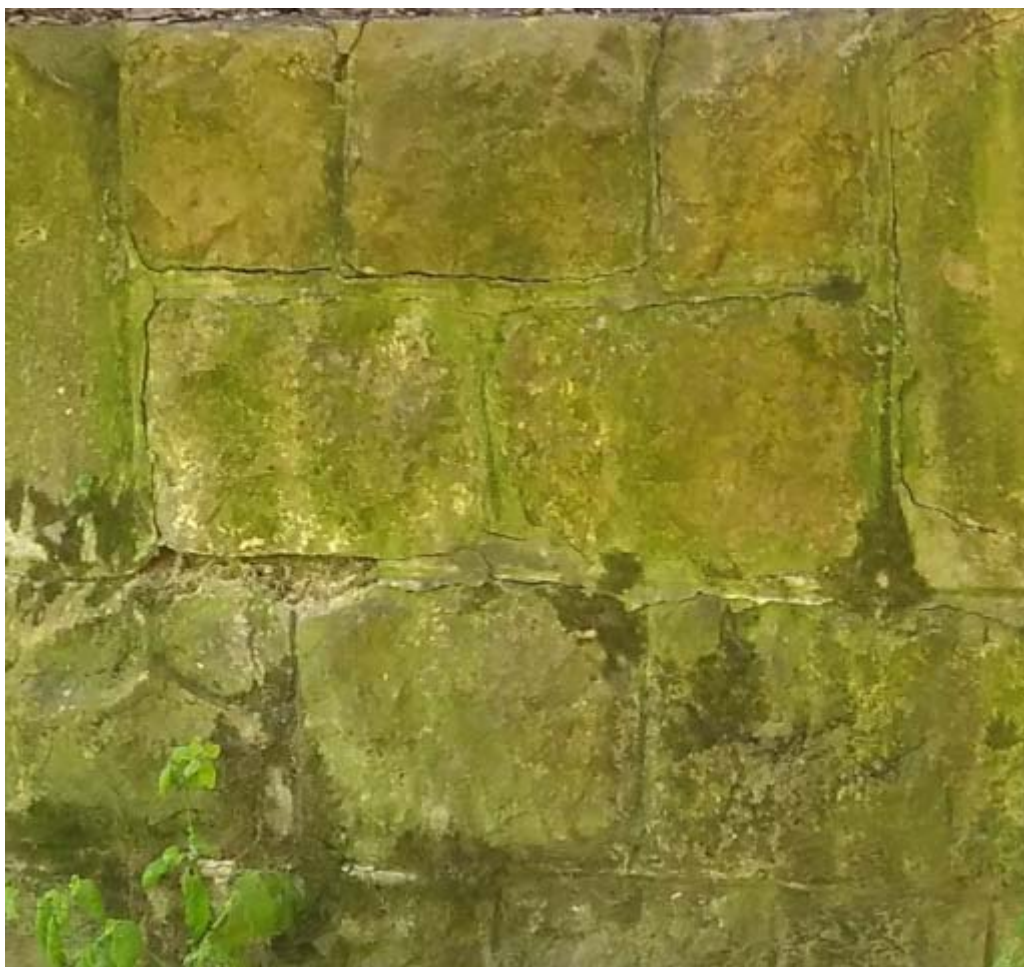
Trhliny v murive, alebo v škárach medzi murovacími prvkami.

Sanácia trhlín (injektáž), statické posúdenie konštrukcie, zosilnenie konštrukcie, návrh zosilnenia alebo dynamického tlmenia konštrukcie.

**Trhliny medzi murovacími prvkami**

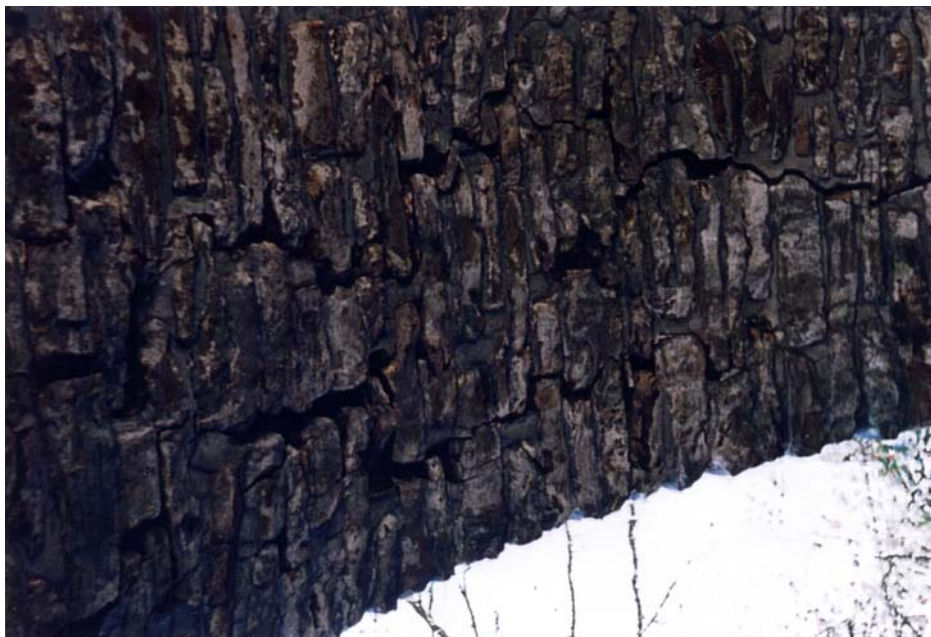
Trhlina väčšej šírky (nad 5 mm), prechádzajúca celou hrúbkou konštrukčnej časti.

Statické posúdenie konštrukcie, návrh zosilnenia konštrukcie.

**Prasklina v kamennej murovanej klenbe**

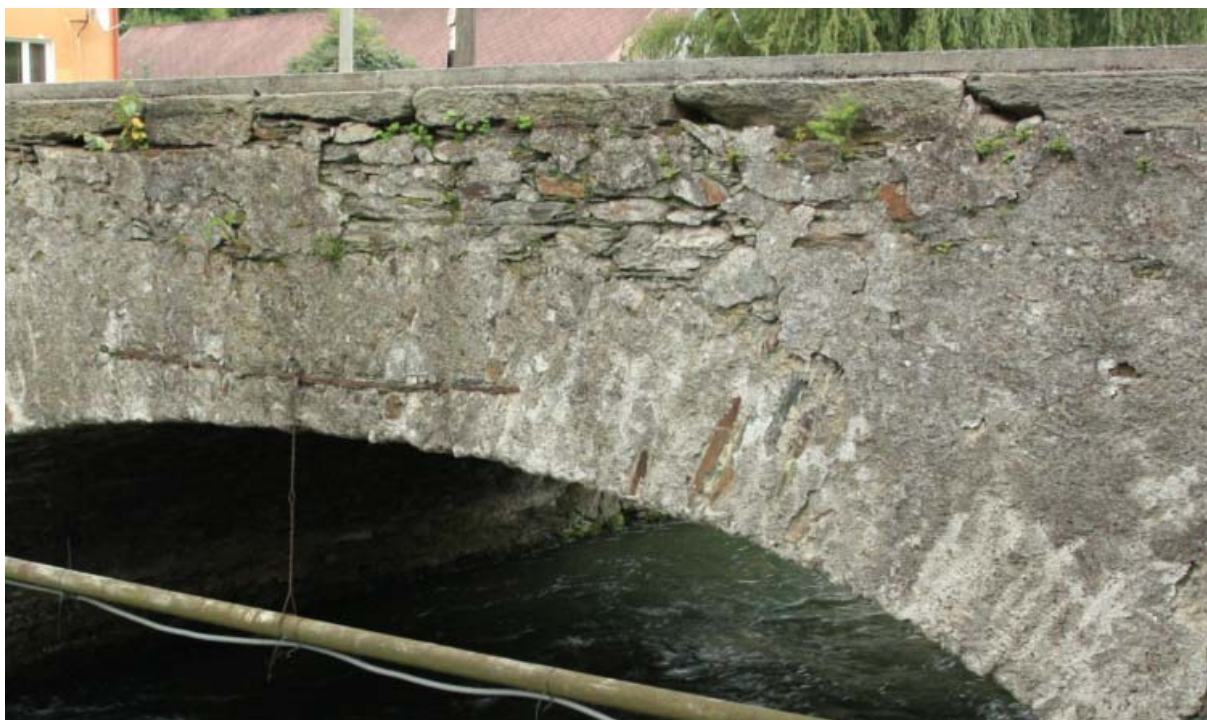
Oprava poškodenej ochrannej vrstvy, reprofilácia napadnutej vrstvy muriva.

Porušenie ochrannej omietky muriva

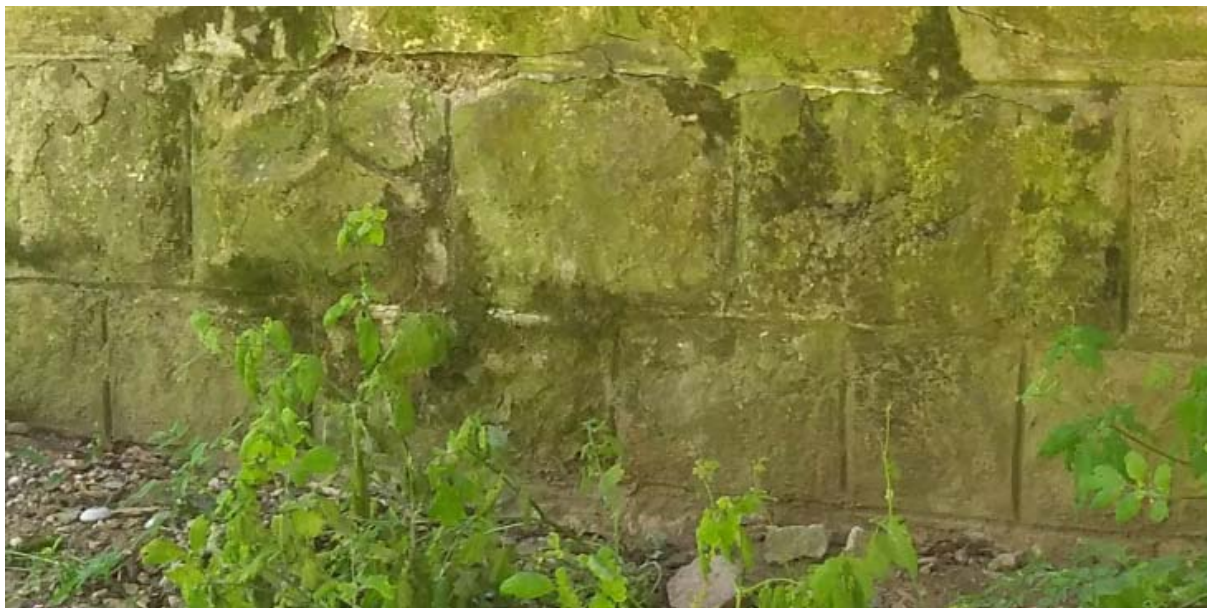
*Technické opatrenia*  
Ochranný náter, reprofilácia muriva.

**Biologická degradácia muriva**

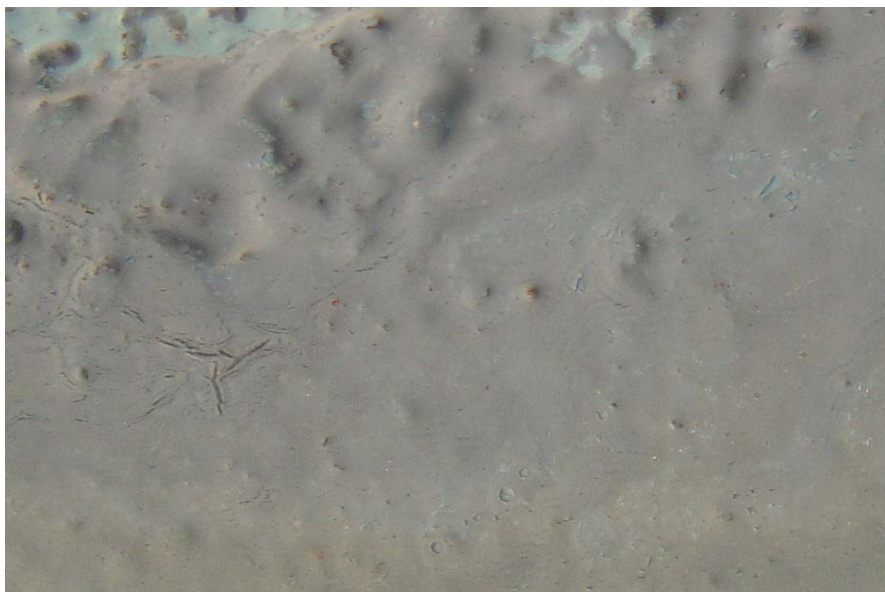
Odstránenie nesúdržného náteru, očistenie a odmastenie podkladu, obnova náteru.

**Pfluzgiere v nátere**

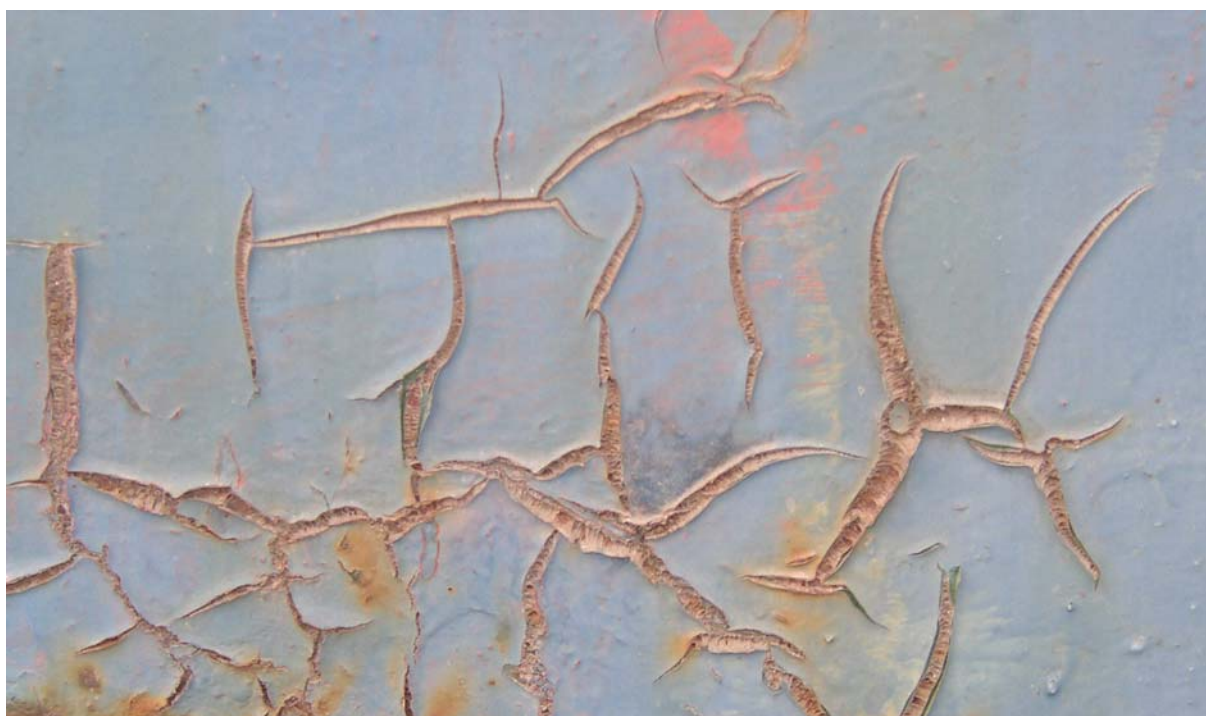
Nedostatočne očistený a odmastený povrch, nesprávna technológia nanášania, nízka odolnosť náterovej hmoty voči vplyvom prostredia, účinok agresívnych látok z posypových solí a ovzdušia, nedostatočná údržba.

Odstránenie poškodeného a nesúdržného náteru, príprava podkladu, obnova náteru.

**Porušenie celistvosti náteru**

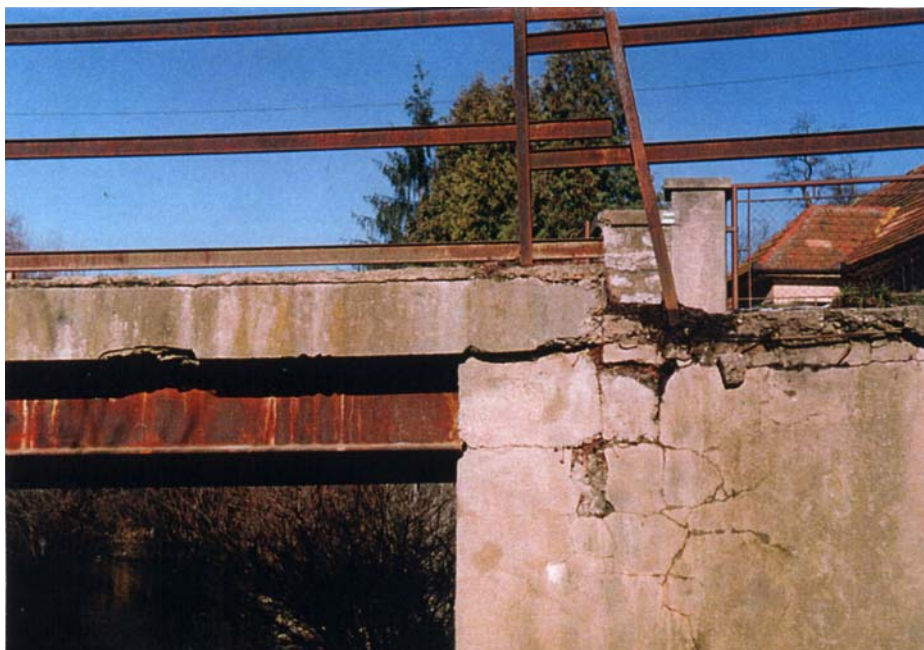
Poruchy v odvodnení mosta, netesnosť mostných záverov, porušená hydroizolácia, netesnosti v zálievkach, znečistenie stekajúcej vody spojivom z betónu, korozívnymi splodinami.

Odstránenie príčiny zatekania (úprava sklonov odvodnenia, priechodnosť odvodňovačov, tesnosť potrubia, oprava hydroizolácie).

**Záclony na korodujúcom nosníku**

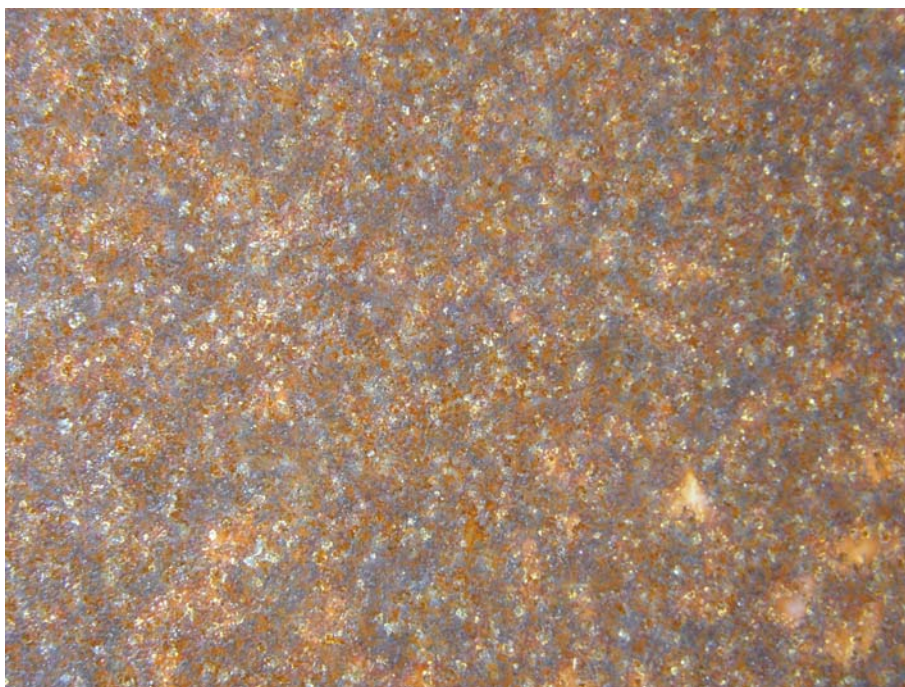
Odstránenie korózie a obnova ochranných náterov alebo povlakov.

**Povrchová korózia ocele**

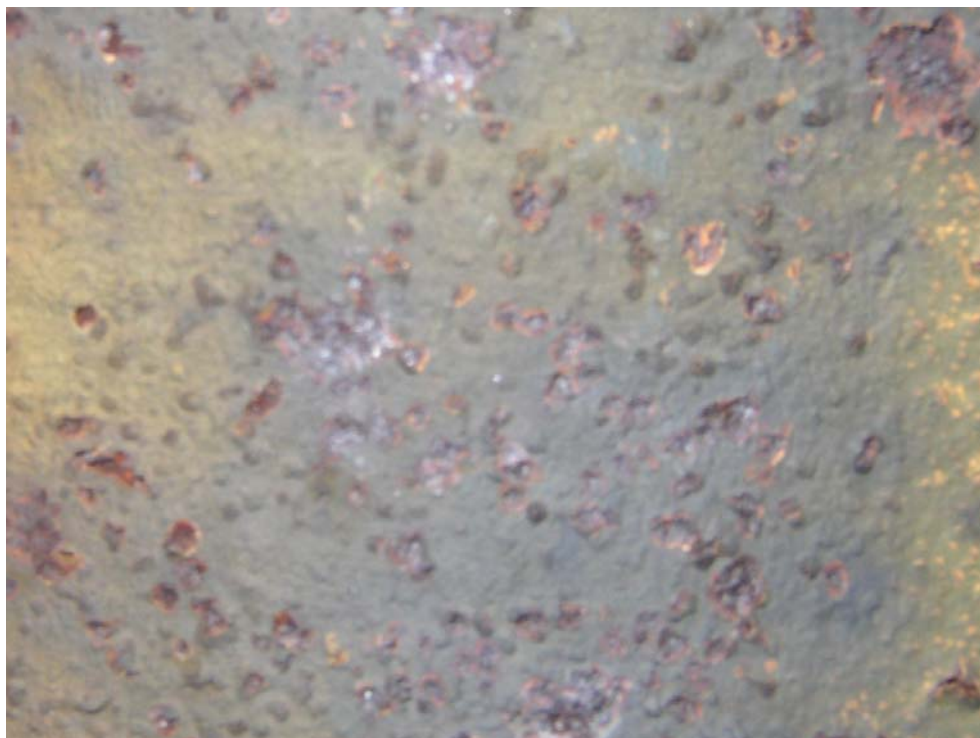
Porušená ochrana ocele, bludné prúdy, účinok agresívneho prostredia.

Pri plytkých jamkách odstránenie korózie a obnova ochranných náterov alebo povlakov, pri hlbokých jamkách zosilnenie alebo výmena prvkov podľa projektu sanácie.

**Jamková korózia**

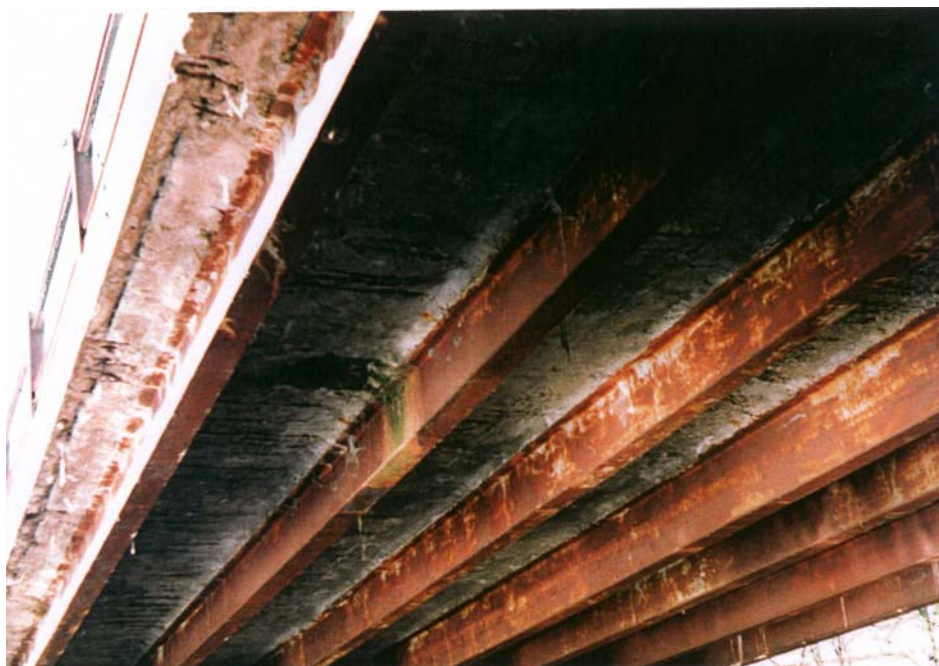
Porušená ochrana ocele, účinok agresívneho prostredia a vlhkosti, zanedbaná údržba, nevhodný detail.

Statický prepočet konštrukcie, projekt sanácie ochrany kovových častí, zosilnenia konštrukcie a výmeny poškodených častí.

**Korózia oceľových nosníkov spriahnutej konštrukcie**

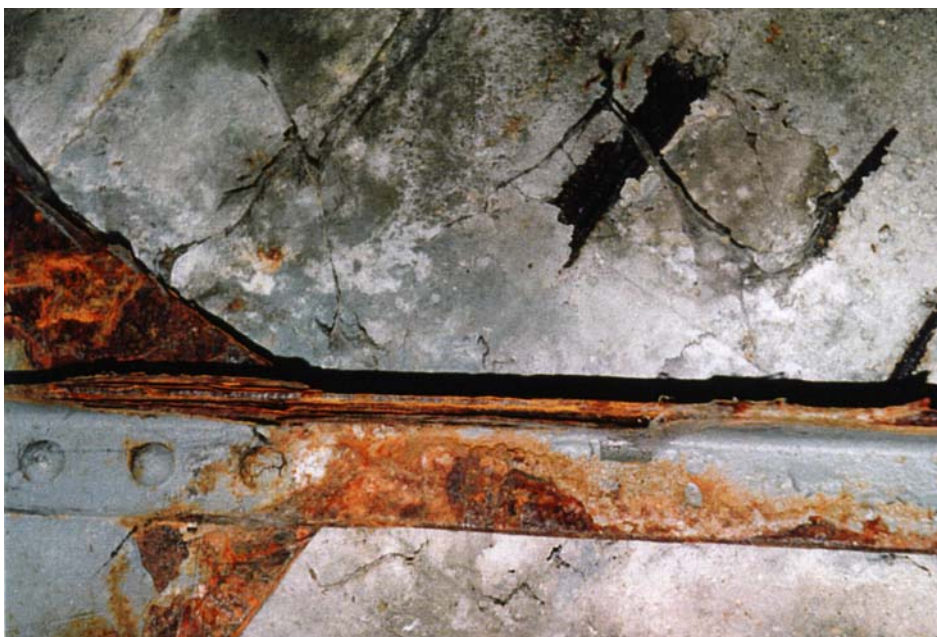
Zväčšovanie objemu oceleového prvku v dôsledku zmeny ocele na korozívne splodiny.

Statický prepočet konštrukcie, projekt sanácie ochrany kovových častí, zosilnenia konštrukcie a výmeny poškodených častí.

**Korozívne zväčšovanie ocele v styku prvkov konštrukcie**

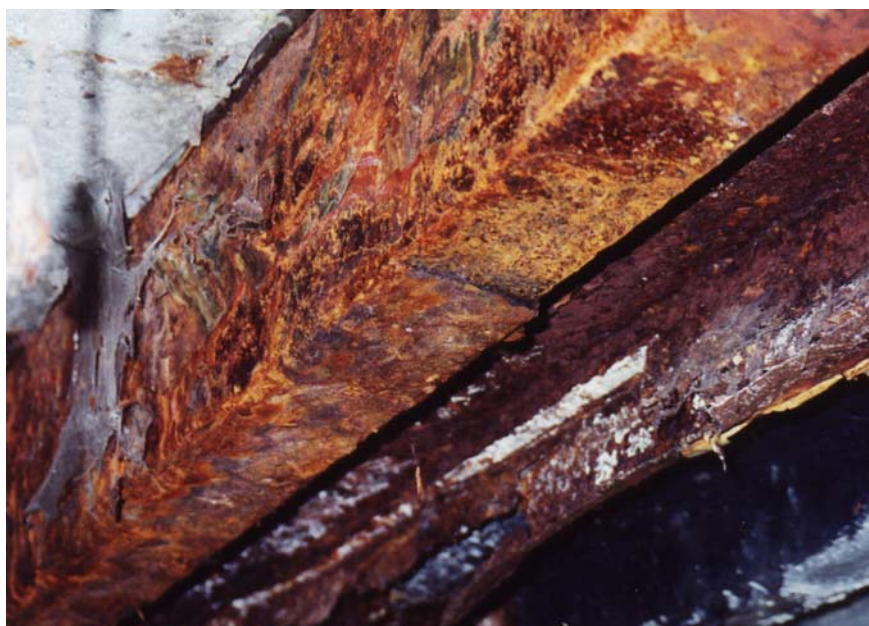
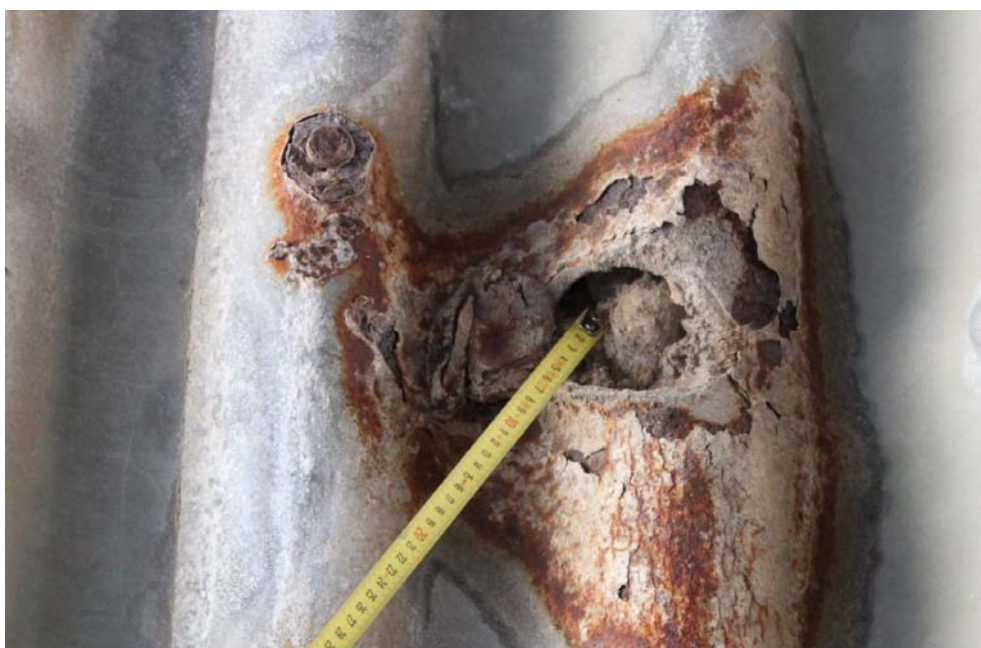
Statický prepočet konštrukcie, projekt sanácie zosilnenia konštrukcie a výmeny poškodených častí.

**Prederavenie účinkom korózie**

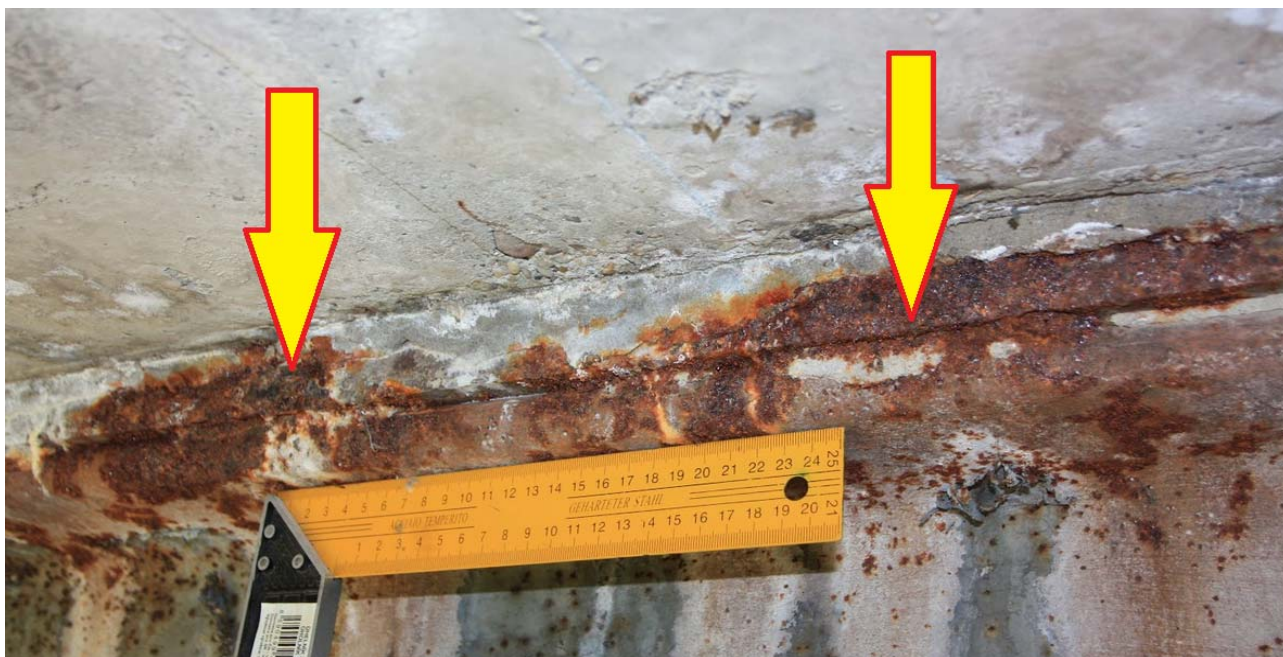
Statický prepočet konštrukcie, projekt obnovy zvarov, resp. celej konštrukcie.

Úplná skorodovanie nosných zvarov medzi hornou pásnicou oceľových profilov a zosilujúcim plechom (nosníky už nespôsobujú so zosilujúcim plechom čím výrazne klesá únosnosť prierezu).

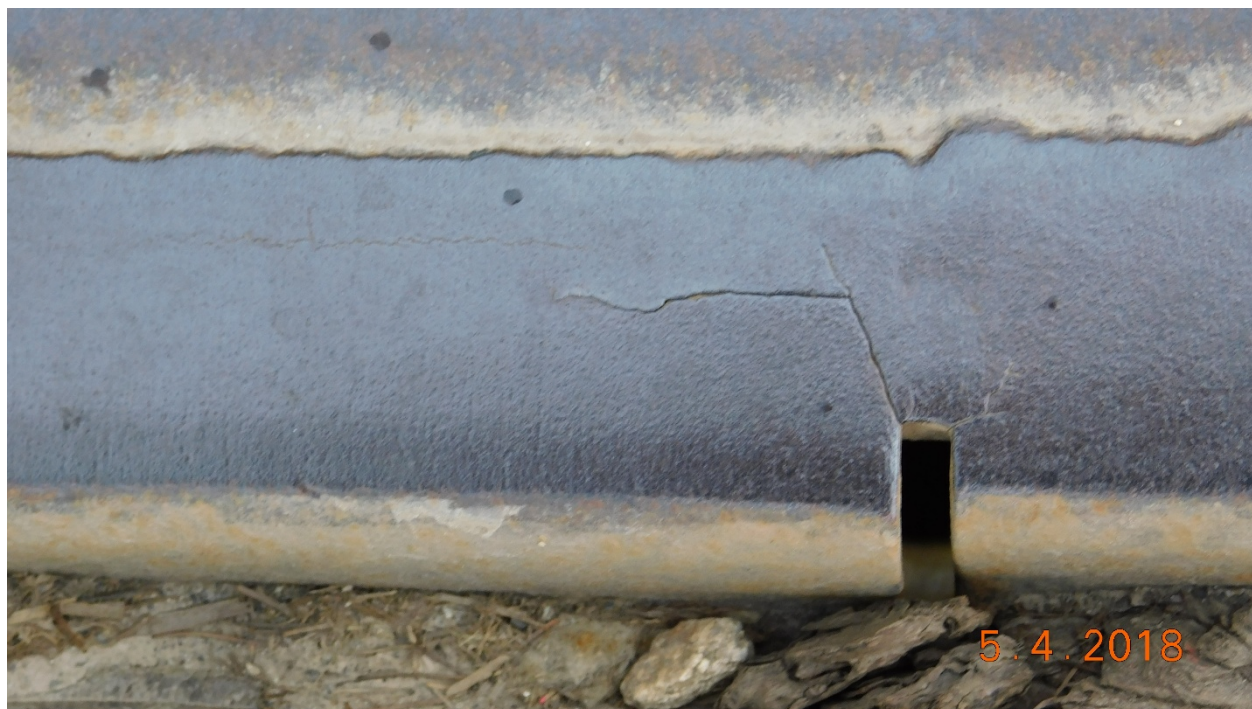
Statický prepočet konštrukcie, projekt sanácie zosilnenia konštrukcie a výmeny poškodených častí, návrh dynamického tlmenia konštrukcie.

Trhliny v základnom materiáli

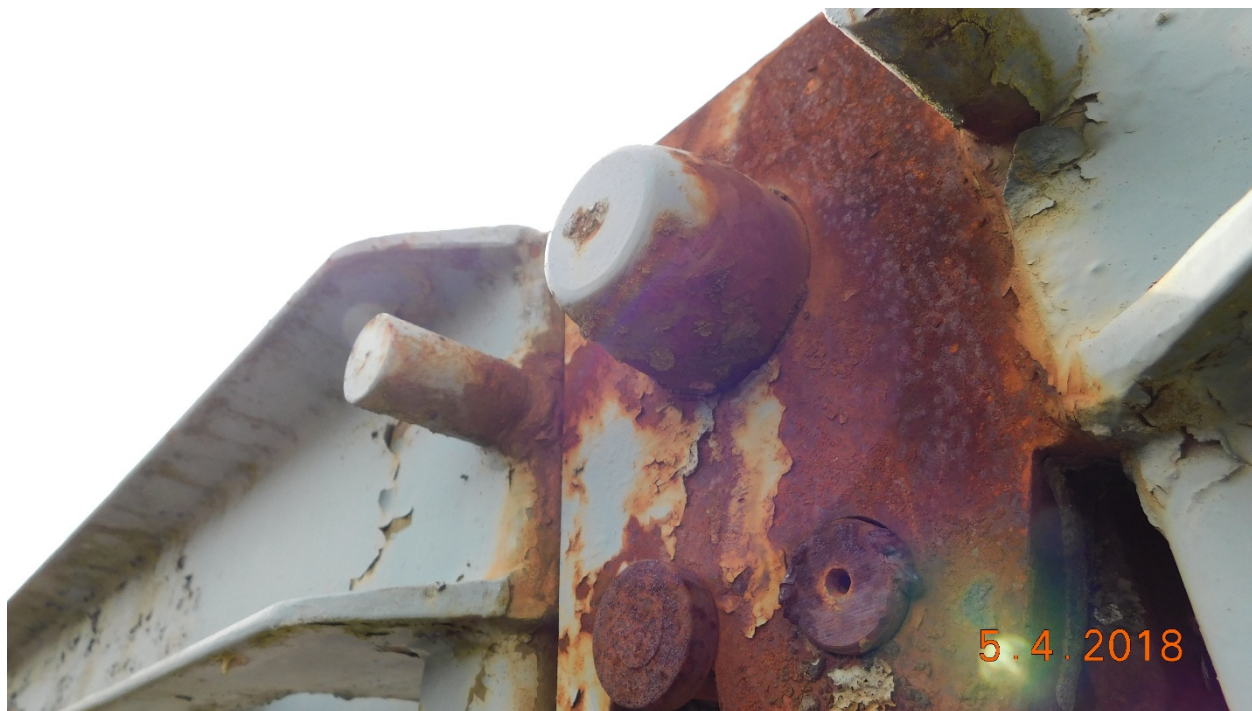
Stanovenie príčiny poruchy, vypracovanie projektu opravy.

Prasknuté, vypadané nity- závlačky na nitech

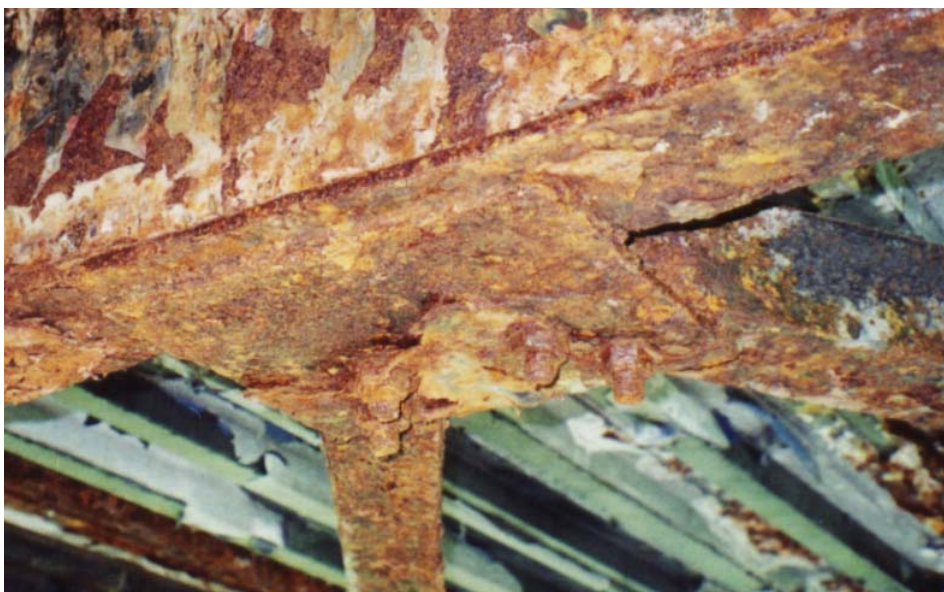
Stanovenie príčiny poruchy, vypracovanie projektu opravy.

**Skorodované a vypadnuté skrutky**

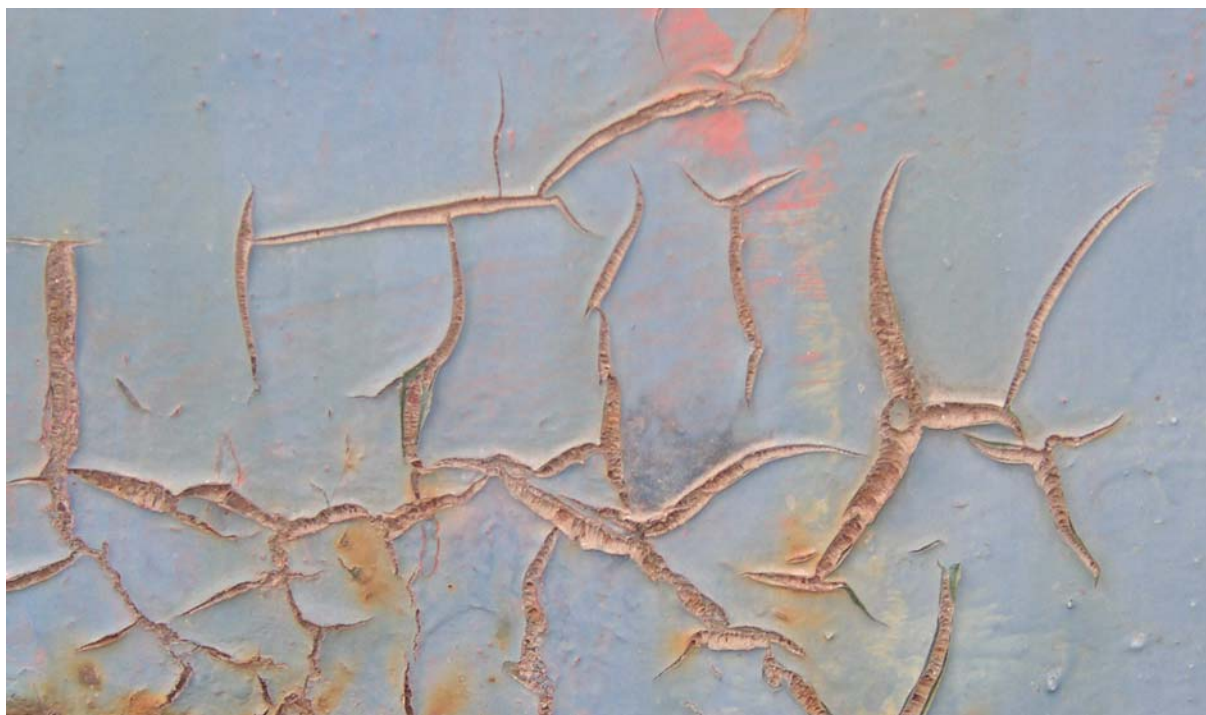
Nedostatočne očistený a odmastený povrch, nesprávna technológia nanášania, nízka odolnosť náterovej hmoty voči vplyvom prostredia, účinok agresívnych látok z posypových solí a ovzdušia, nedostatočná údržba.

Odstránenie poškodeného a nesúdržného náteru, príprava podkladu, obnova náteru.

**Porušenie celistvosti náteru**

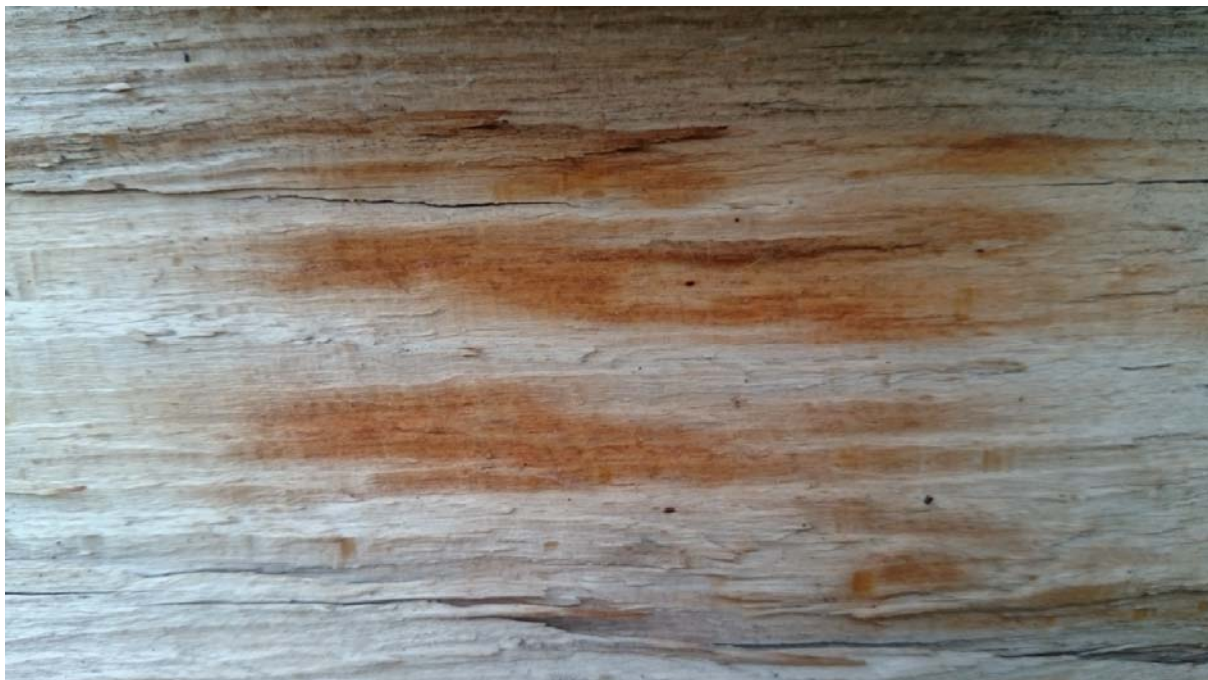
Odstránenie príčiny zatekania (úprava sklonov odvodnenia, priechodnosť odvodňovačov, tesnosť potrubia, oprava hydroizolácie), obnova ochranných vrstiev.

**Vlhké škvrny na dreve**

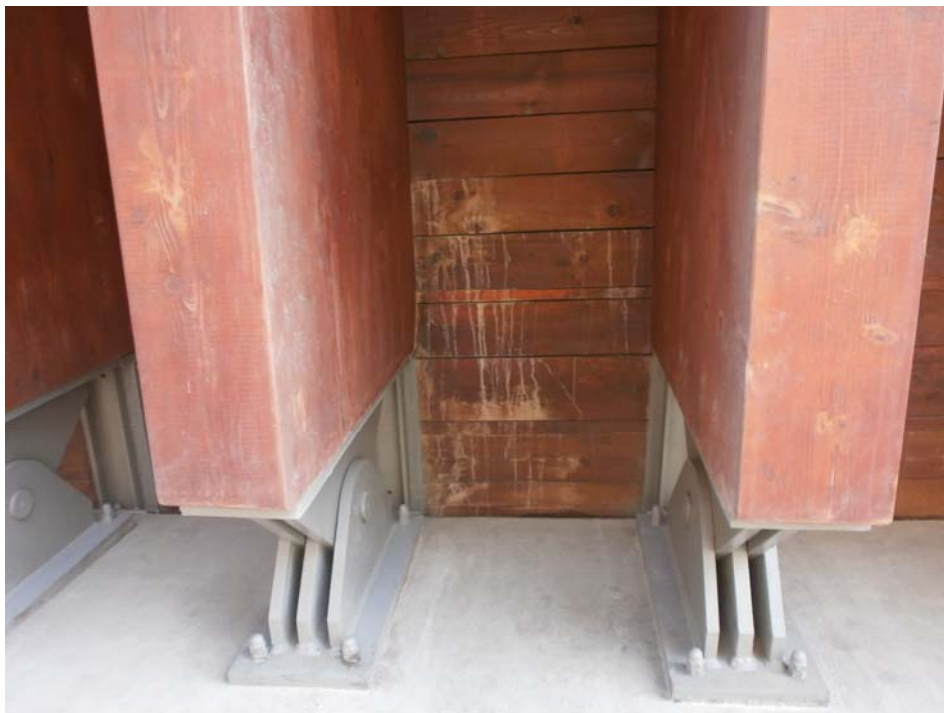
Poruchy v odvodnení mosta, netesnosť mostných záverov, porušená hydroizolácia, netesnosti v zálievkach, znečistenie stekajúcej vody spojivom z betónu, korozívnymi splodinami.

Odstránenie príčiny zatekania (úprava sklonov odvodnenia, priechodnosť odvodňovačov, tesnosť potrubia, oprava hydroizolácie).

**Záclony na drevených profiloch**

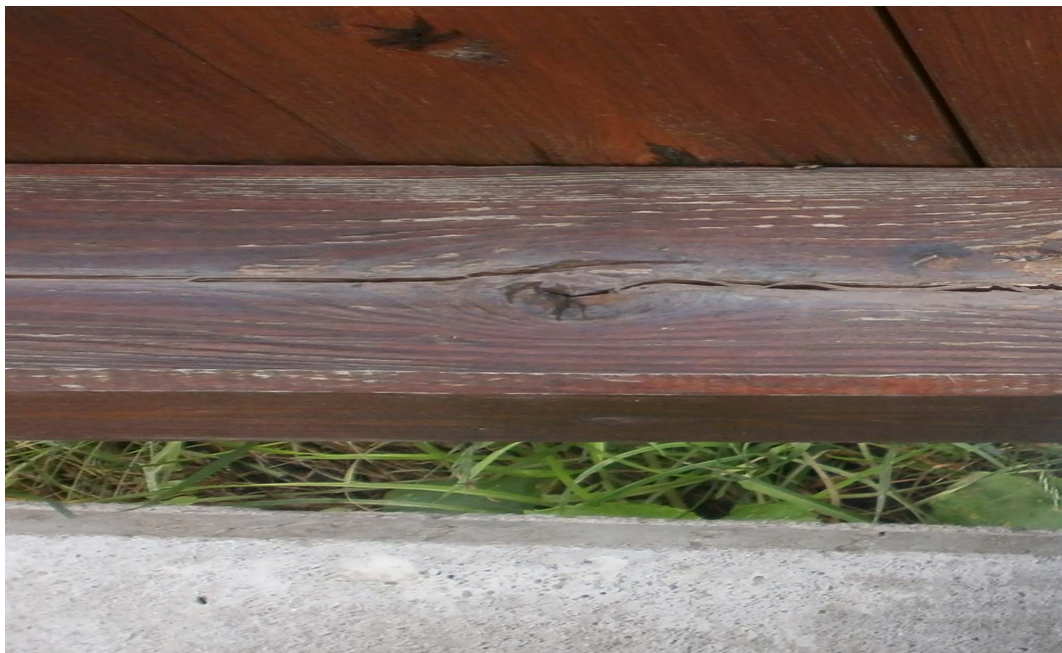
Trhliny prebiehajúce pozdĺž s vláknami dreva.

Sanácia trhlín, statické posúdenie konštrukcie, zosilnenie konštrukcie, výmena poškodených prvkov konštrukcie.

Pozdĺžne trhliny v dreve

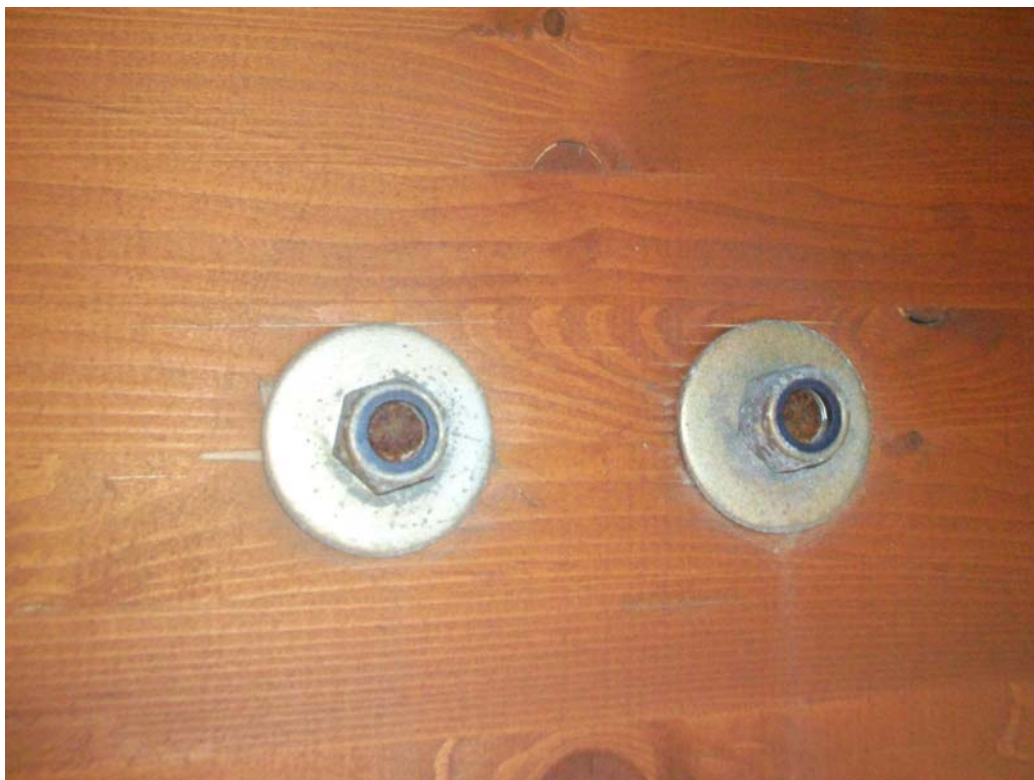
Prekročenie pevnosti spoja, nadmerné namáhanie spoja, únava materiálu, korózia spojovacieho prvku, degradácia okolia spoja.

Stanovenie príčiny poruchy, vypracovanie projektu opravy.

korózia spoja

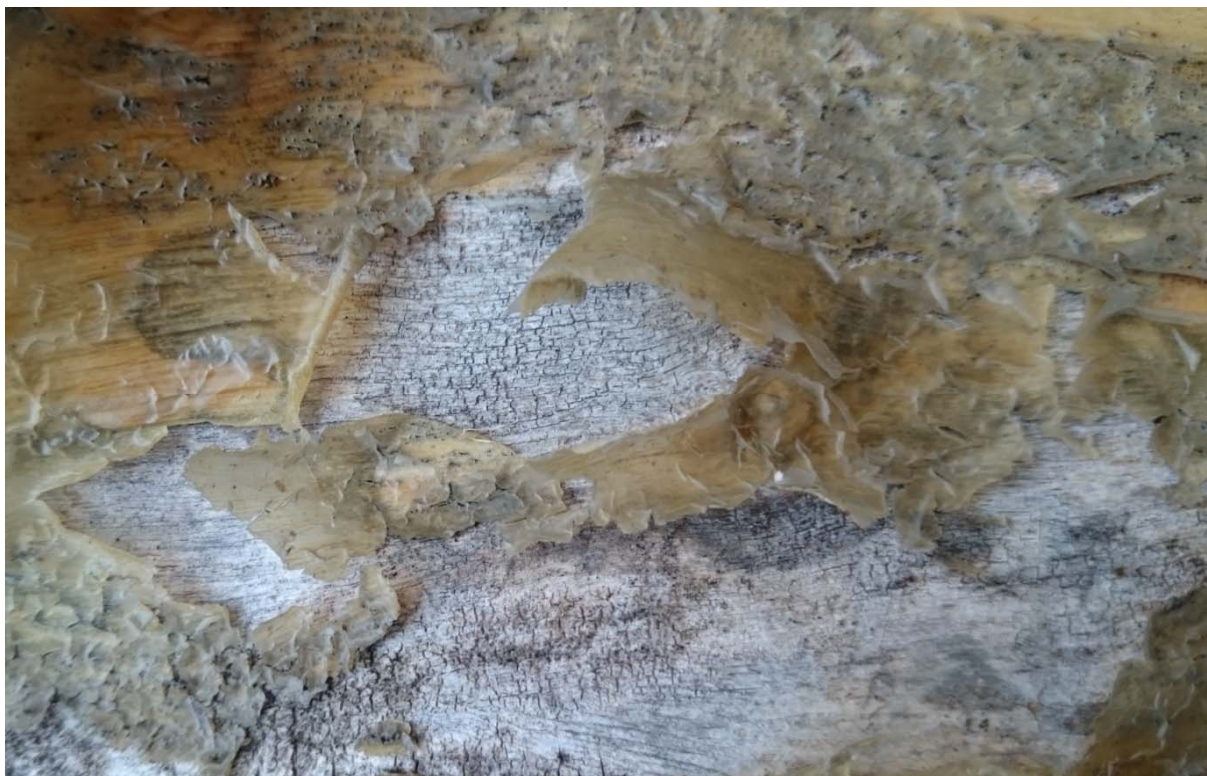
*Technické opatrenia*  
Oprava poškodenej vrstvy.

**Poškodenie vrstvy náteru**

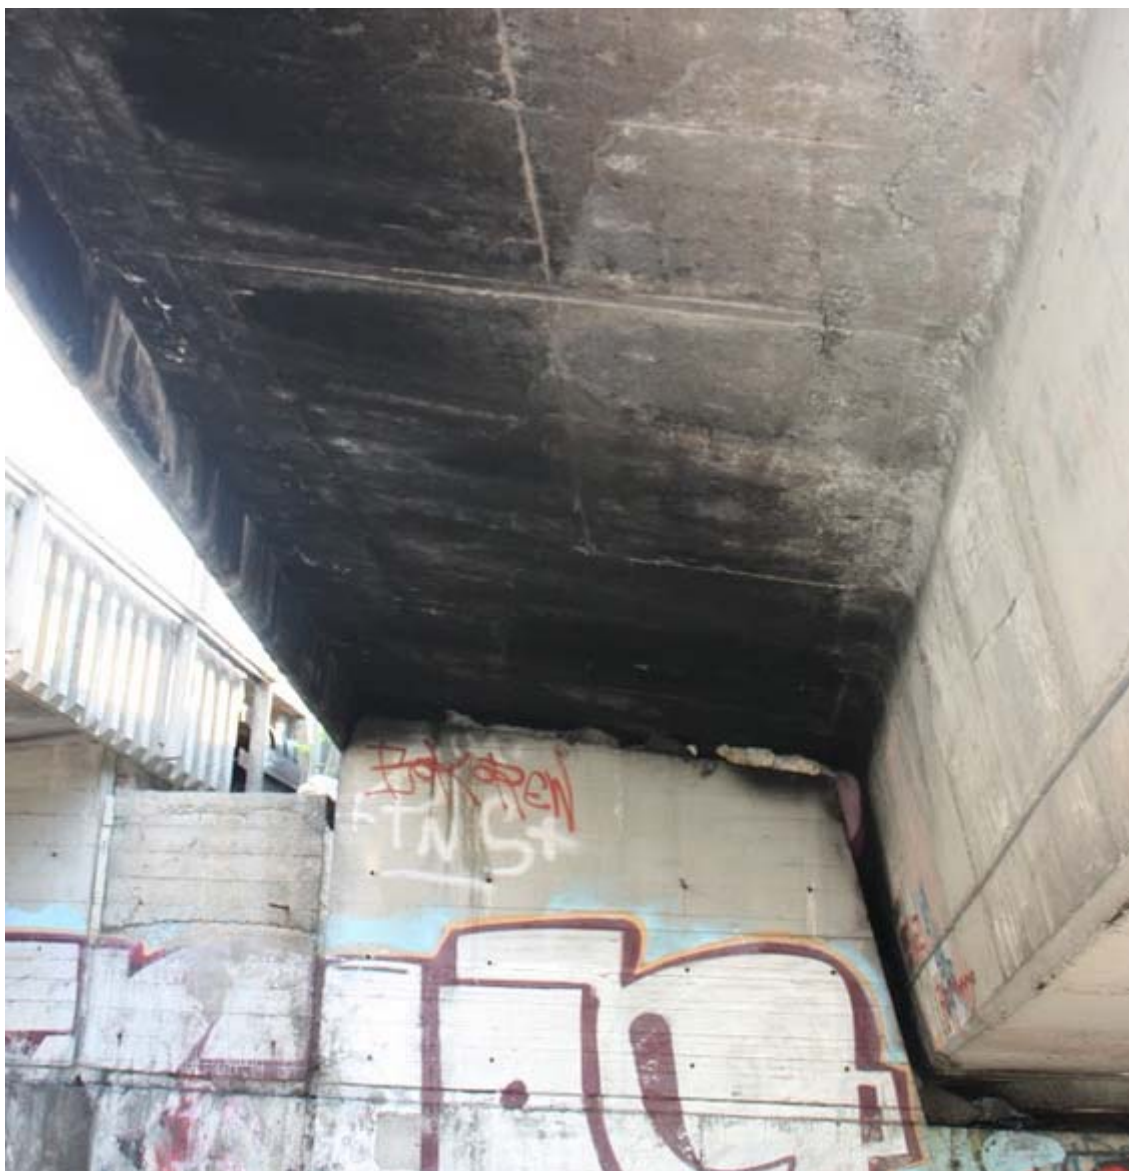
Odstránenie nečistôt mechanicky alebo chemicky, obnova náterov, vybudovanie ochrany.

**Znečistenie dymovými splodinami**
