**Ministerstvo dopravy a výstavby SR  
Sekcia cestnej dopravy a pozemných komunikácií**

**TP 061**

**TECHNICKÉ PODMIENKY  
KATALÓG PORÚCH MOSTNÝCH OBJEKTOV NA  
DIAĽNICIACH, RÝCHLOSTNÝCH CESTÁCH  
A CESTÁCH I., II. A III. TRIEDY**

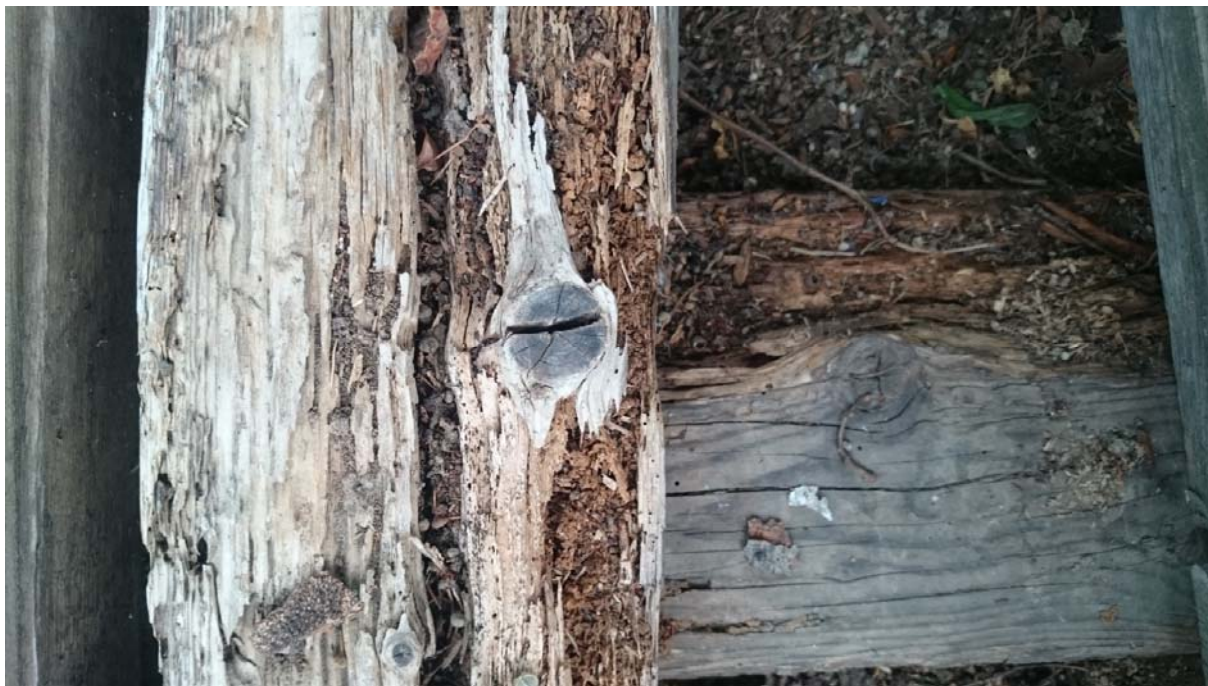
Výmena poškodených prvkov, oprava prvkov, ochranné nátery.

**Biologická degradácia dreva**

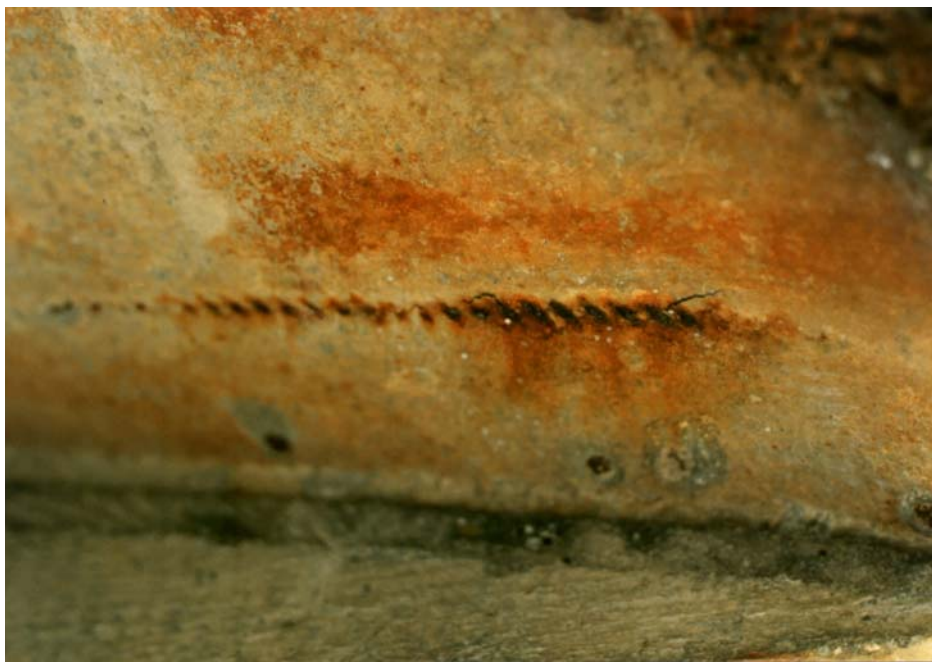
Sekundárne zvýšenie ochrannej funkcie krycej vrstvy, odstránenie korózie, reprofilácia krycej vrstvy.

**Nedostatočne krytá betonárska výstuž**

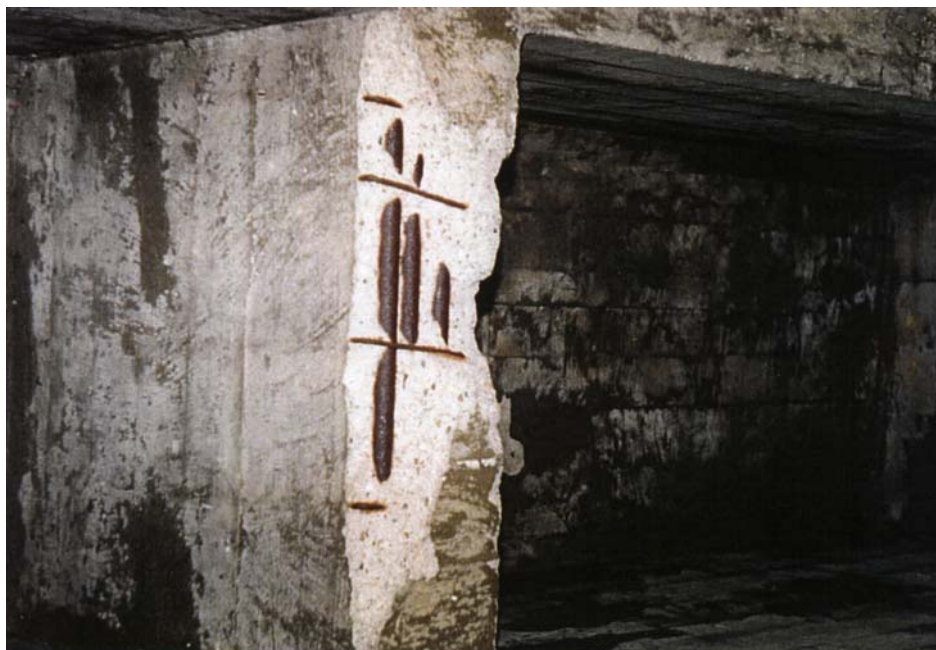
Technologické chyby pri zhotovení konštrukcie, nedostatočné krytie, rozpad betónu, odpadnutie betónu nárazom, vznik trhlín, účinok štiepných síl pri nadmernom namáhaní konštrukcie, korózia výstuže vo vlhkom alebo nedostatočne alkalickom prostredí.

Reprofilácia krycej vrstvy s odstránením nekvalitného betónu a prípadnej korózie výstuže.

**Obnažená nosná betonárska výstuž**

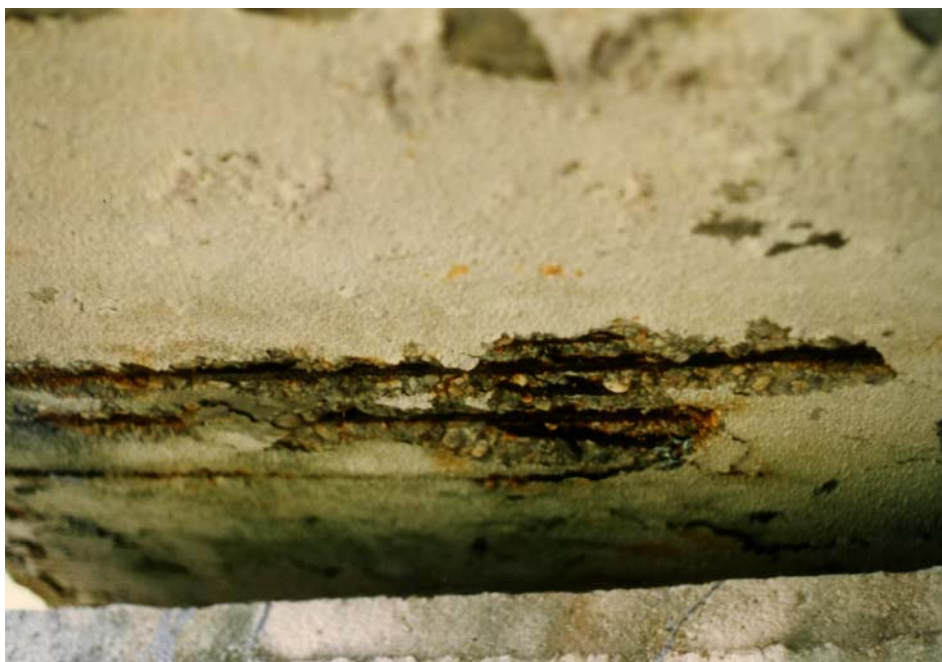
Nedostatočné krytie výstuže, trhliny v krycej vrstve, obnaženie výstuže, vnikanie vody, skarbonatovanie betónu krycej vrstvy, nadmerný obsah chloridov v krycej vrstve, elektrokorózia účinkom bludných prúdov, nevhodný detail.

Odstránenie skorodovanej vrstvy mechanicky a chemicky, ochranný náter na výstuž, reprofilácie krycej vrstvy, statický prepočet, projekt zosilnenia.

**Korózia betonárskej výstuže**

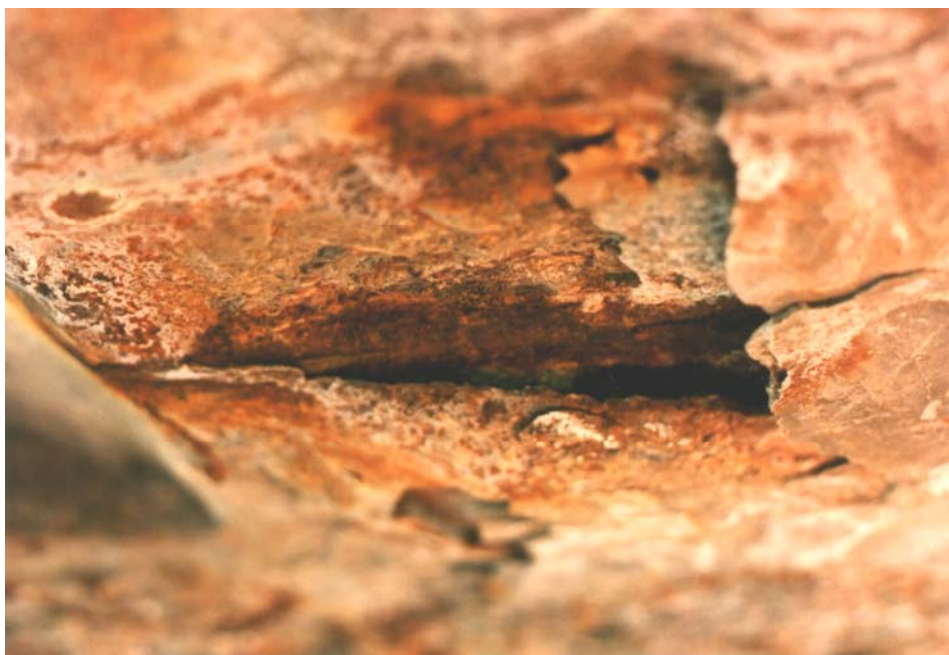
Sanácia konštrukcie, nahradenie výstuže (pásnice, dodatočné predpätie).

**Betonárska výstuž oslabená koróziou**

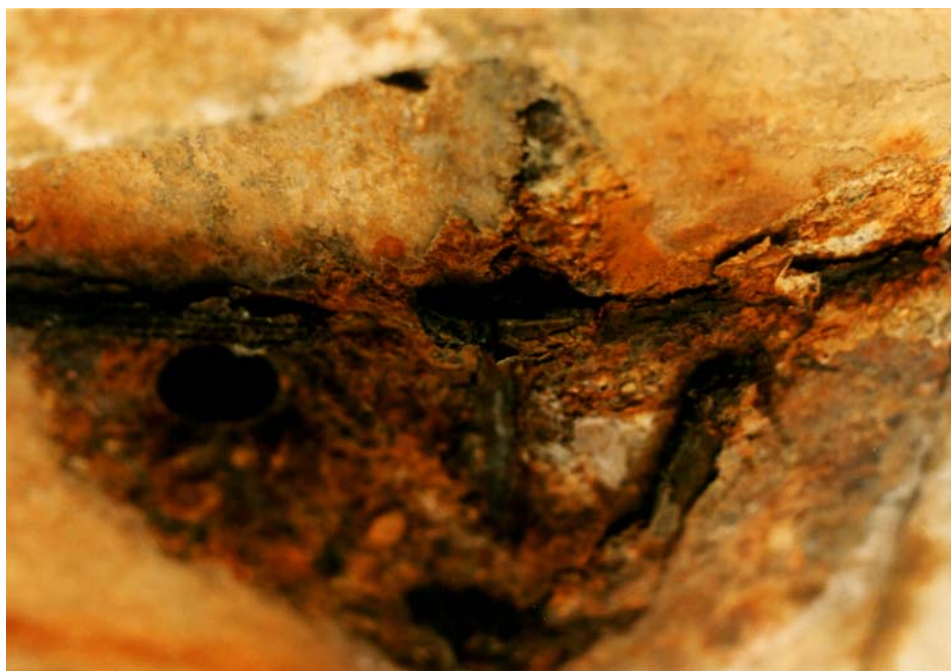
Sanácia konštrukcie, nahradenie výstuže (pásnice, dodatočné predpätie).

**Úplne skorodovaná, rozpadnutá betonárska výstuž**

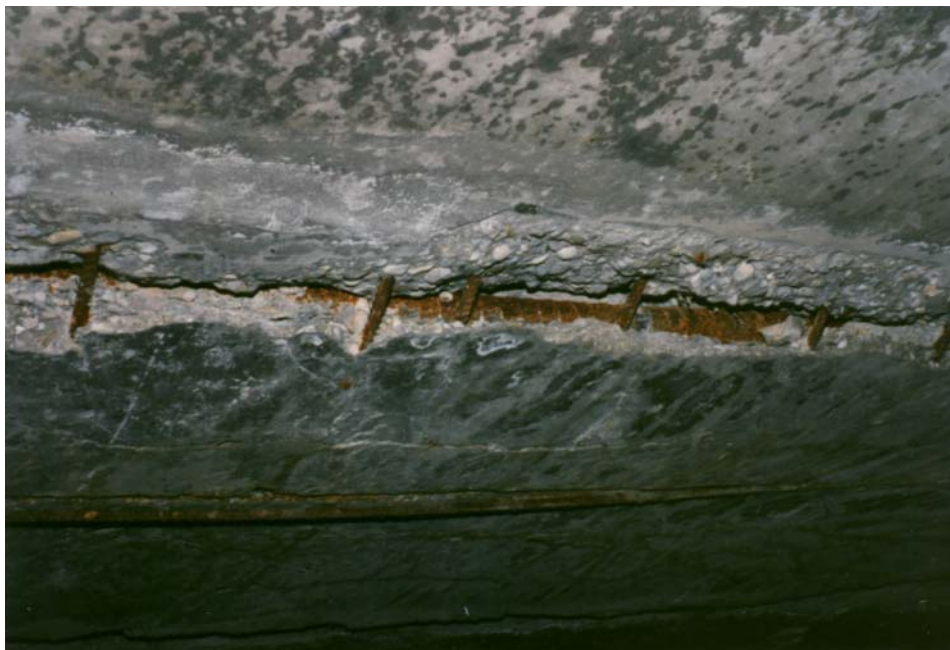
Korózia rúrok, strata účinnosti alkalického prostredia injektážnej malty, rozpad injektážnej malty, korózia predpínacej výstuže.

Reprofilácia ochrannej vrstvy silikátovou hmotou, injektáž netesných škár.

**Obnažené rúrky káblových kanálikov**

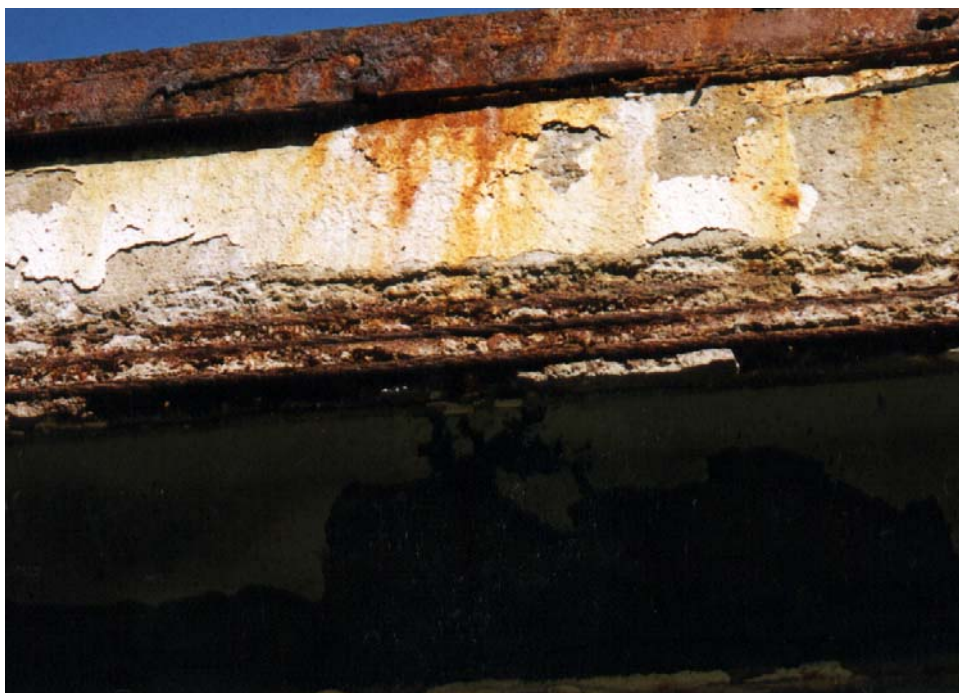
Účinok štiepných síl, široké trhliny v betóne, odpadávanie betónu.

Reprofilácia ochrannej vrstvy silikátovou hmotou, statické posúdenie konštrukcie, náhrada nefunkčnej predpínacej výstuže (doplňkové prepätie).

**Obnažená vopred predpätá výstuž**

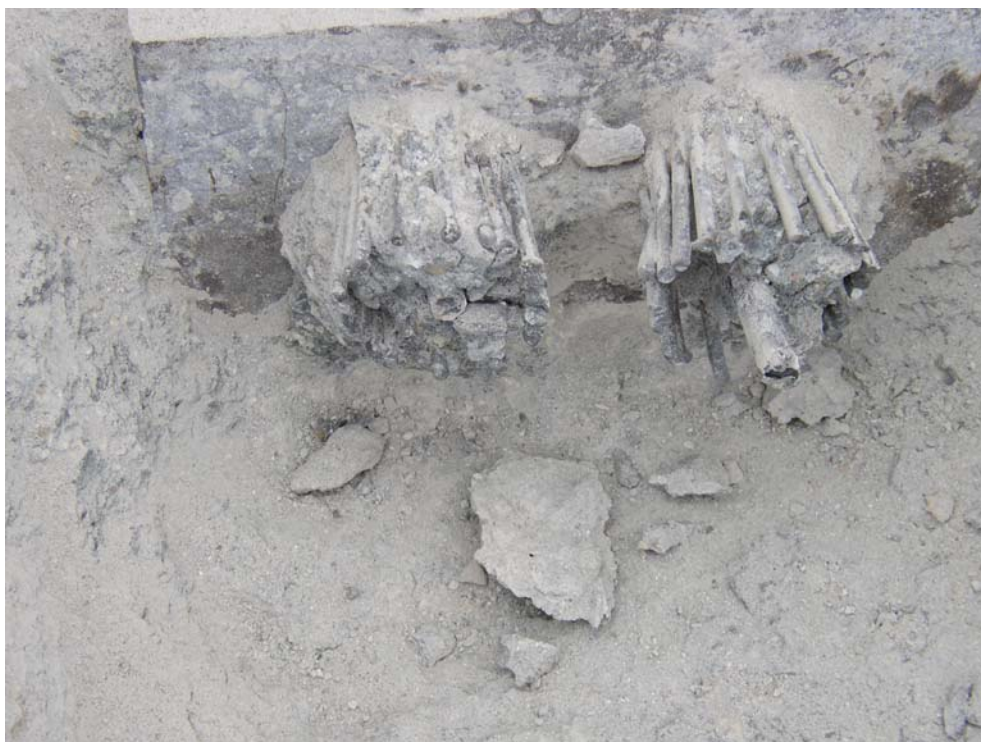
Oprava poškodenej ochrannej vrstvy, náhrada poškodených alebo chýbajúcich krytov.

**Nedostatočne chránená kotva**

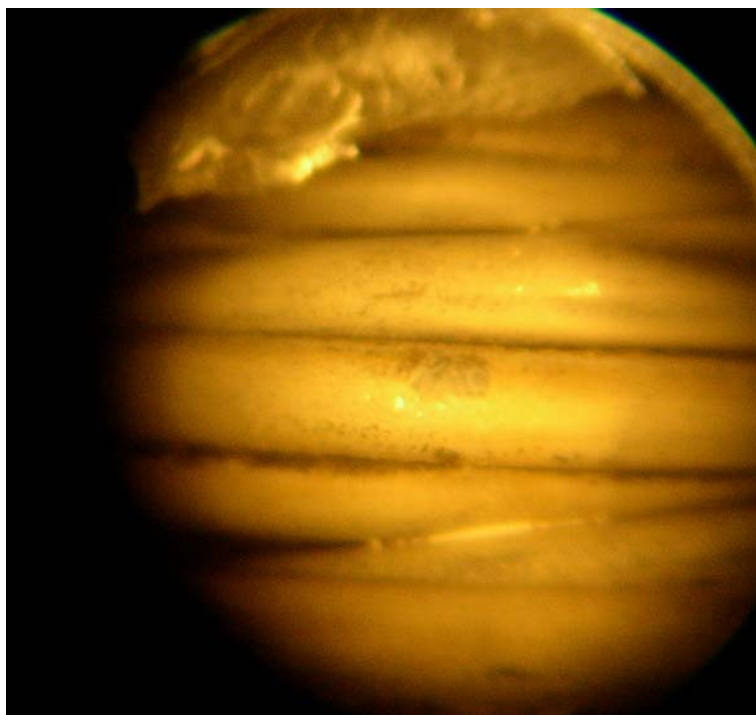
Reinjektáž káblových kanálikov.

**Nezainjektovaný káblový kanálík**

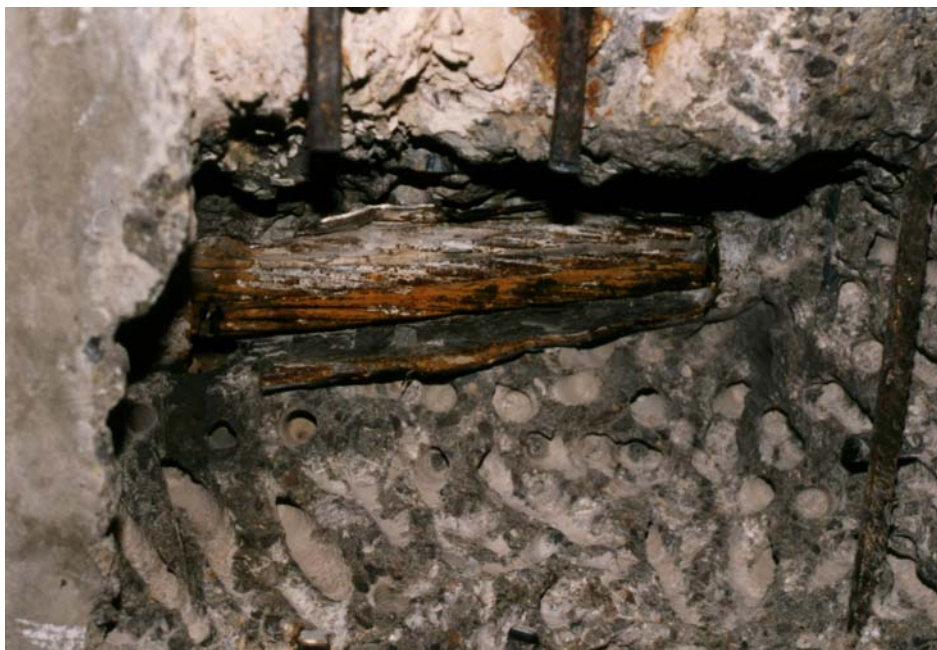
Nedostatočná ochranná funkcia krycej betónovej vrstvy (karbonatizácia, difúzia agresívnych látok, trhliny, zatečenie), nekvalitná alebo nevykonaná injektáž, netesnosti v škárach a spojoch káblových kanálikov, zatečenie káblových kanálikov.

Odstránenie korózie z výstuže a obnova ochrannej vrstvy, reinjektáž káblových kanálikov, statický prepočet a návrh doplnkovej predpínacej výstuže.

**Otvorená sonda s obnaženým káblom a viditeľnou koróziou  
predpínacích lán**

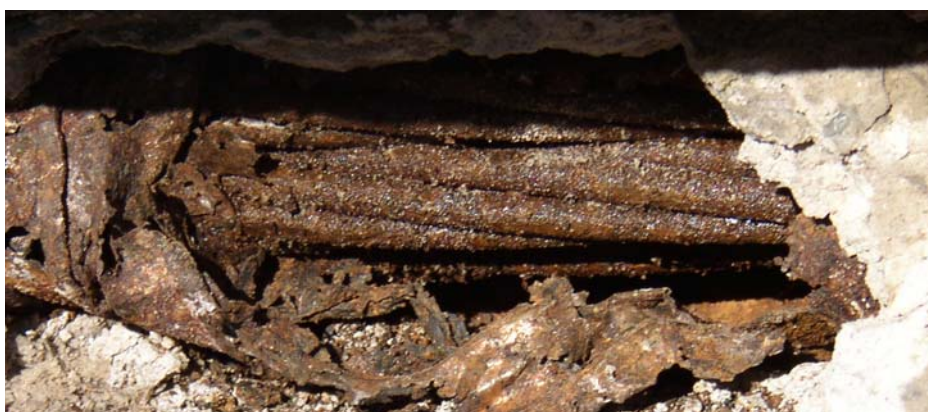
**Silná korózia predpínacej výstuže**

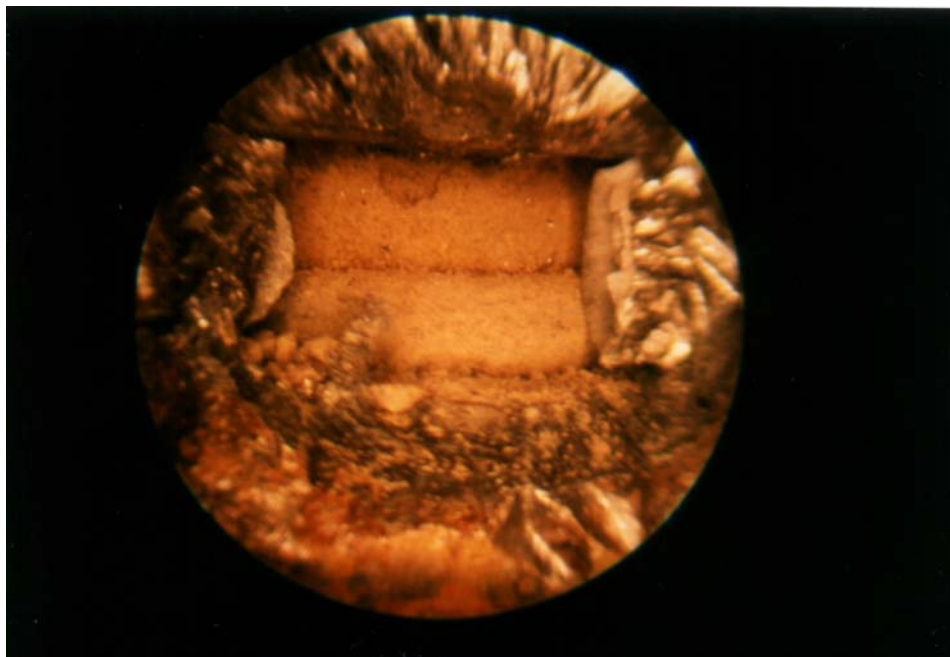
Statické posúdenie konštrukcie, projekt opravy a zosilnenia.

**Pretrhnutý drôt v predpínacom kábli (snímka endoskopom)**

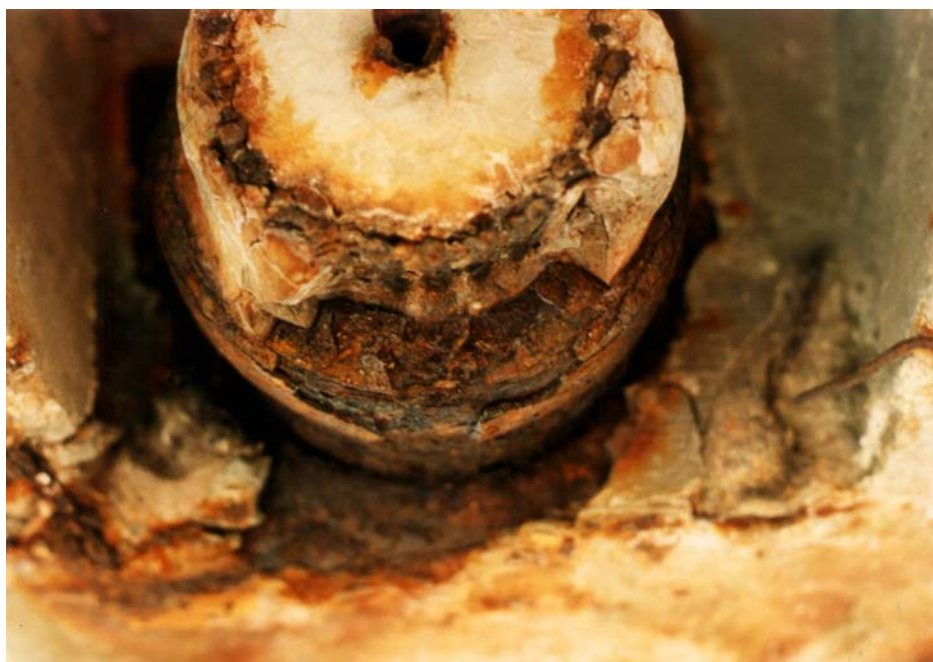
Odstránenie korózie a obnova protikoróznej ochrany, kontrola veľkosti predpätia, statické posúdenie konštrukcie, projekt opravy.

**Odlupovanie ocele z kotevnej objímky účinkom korózie**

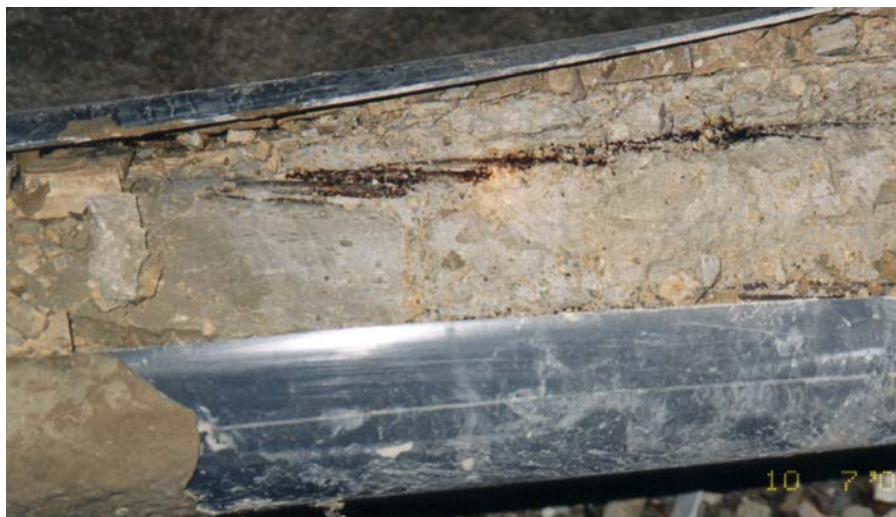
Odstránenie korózie a obnova protikoróznej ochrany, statické posúdenie konštrukcie, projekt opravy.

**Poškodený ochranný obal voľného kábla a drobenie injektážnej malty**

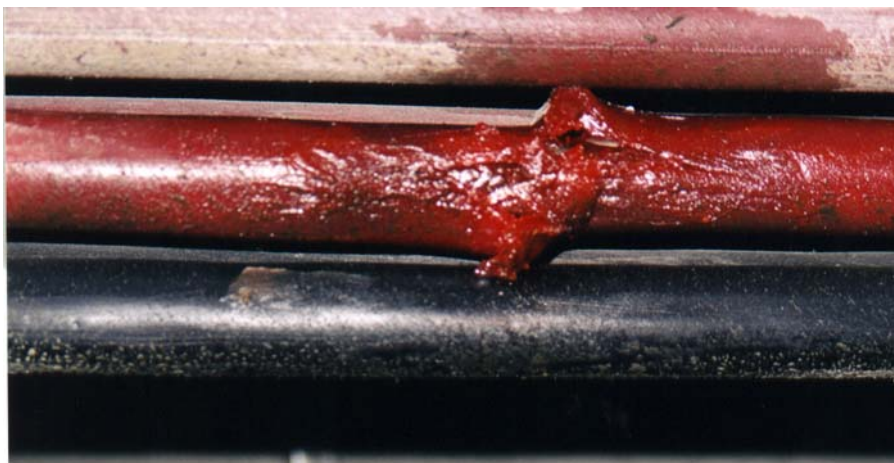
Odstránenie korózie a obnova protikoróznej ochrany, statické posúdenie a projekt zosilnenia.

**Poškodený PE obal monostrandu s vytekajúcim mazivom**

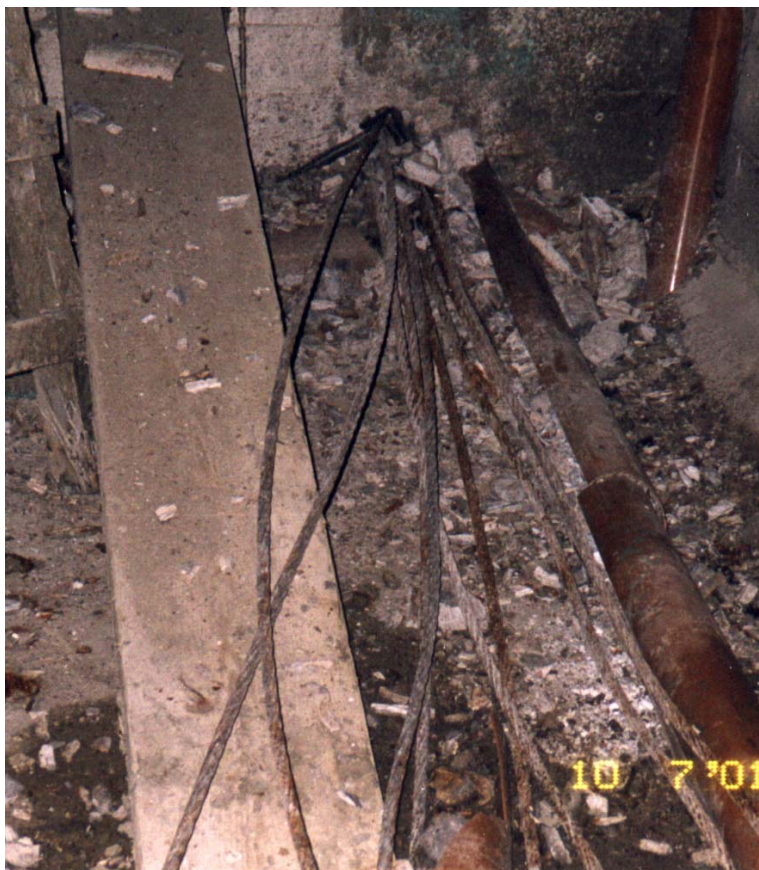
Statické posúdenie konštrukcie, projekt opravy a zosilnenia.

**Úplné porušenie voľného kábla**

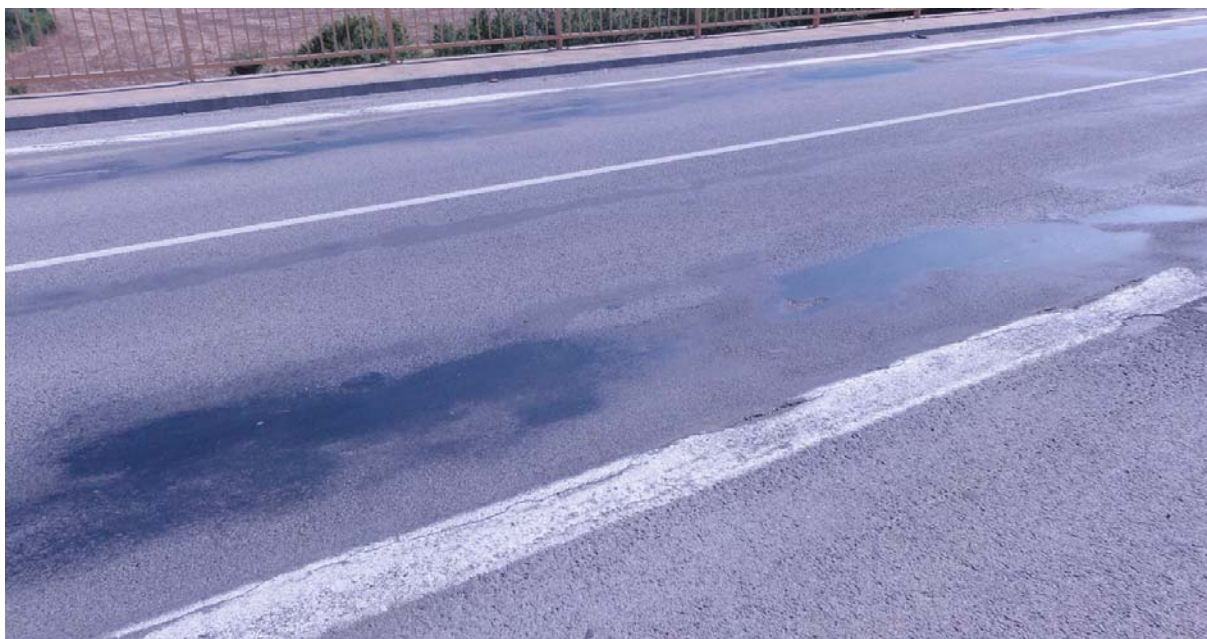
*Technické opatrenia*  
Zdrsňujúci náter na vozovke.

**Vyhľadanie povrchu vozovky**

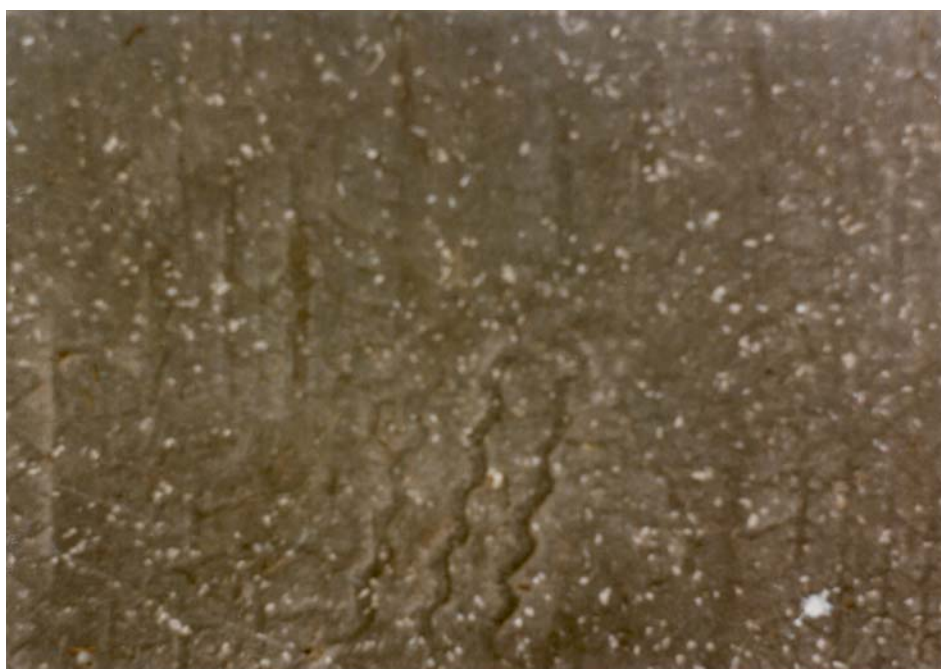
Zdrsňujúci náter na vozovke, výmena vrstvy krytu.

**Potenie vozovky s odtlačenými pneumatikami**

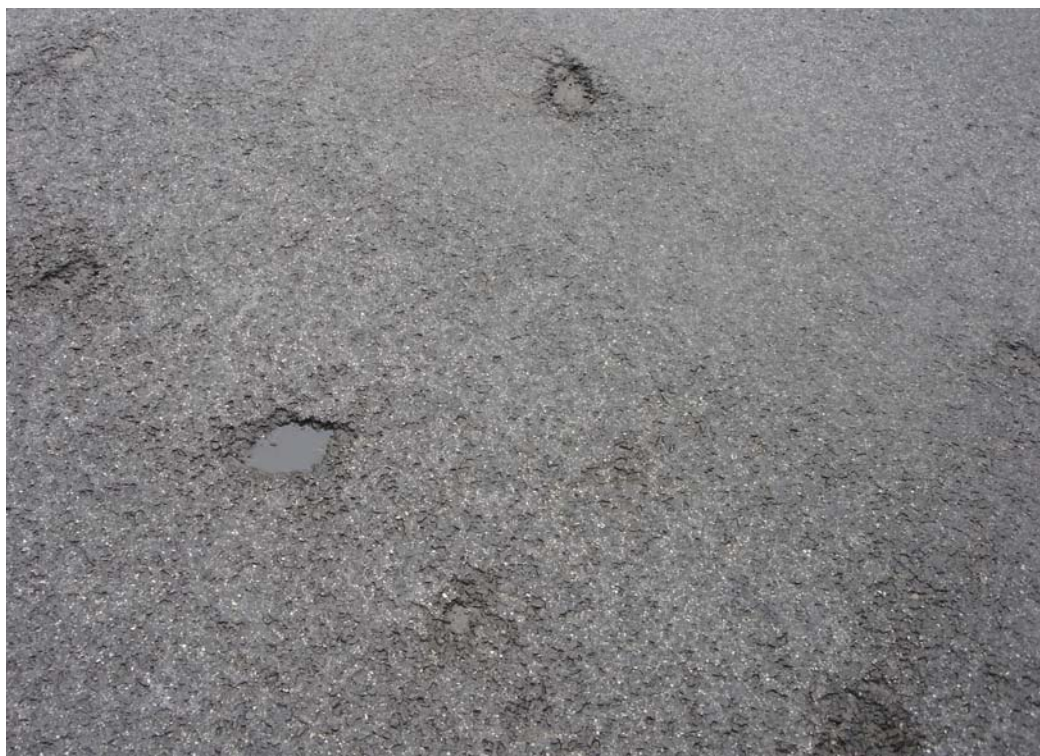
Vyplnenie kaverien jemnou obal'ovanou zmesou.

**Povrchové kaverny**

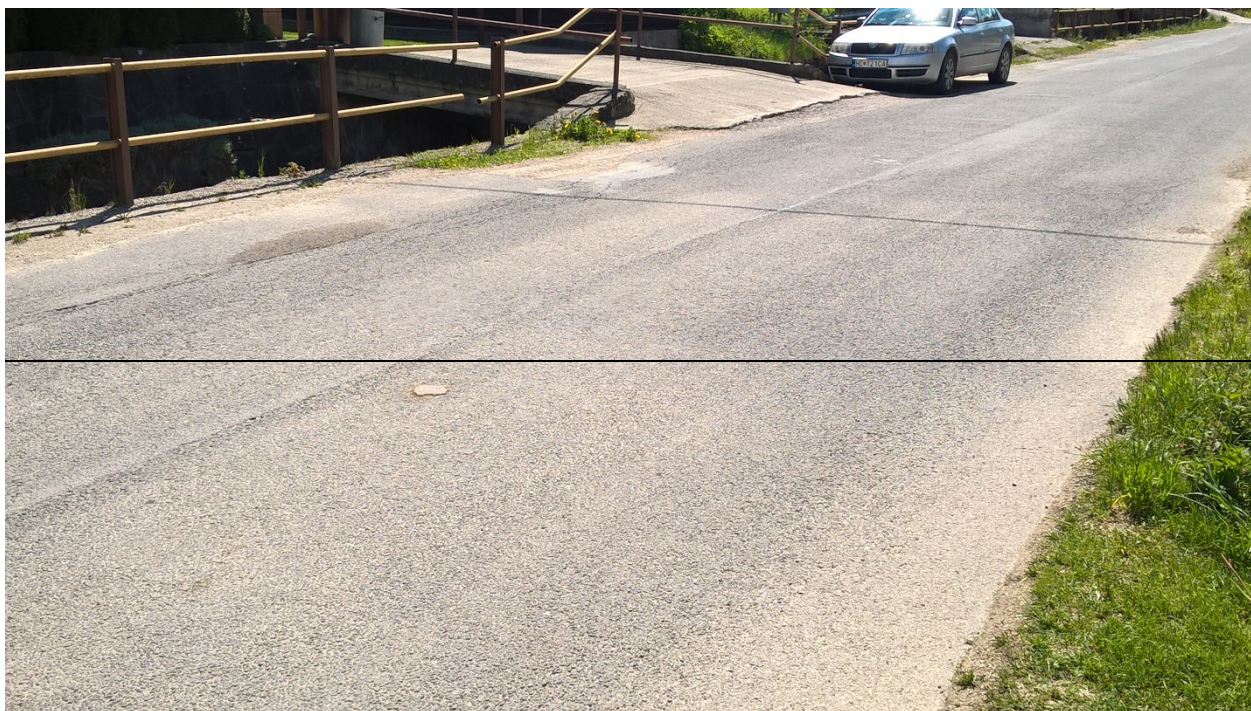
Uzavretie povrchu náterom, vyrovnanie povrchu ďalšou živíchnou vrstvou, výmena porušenej vozovky.

**Obrusovanie povrchu vozovky**

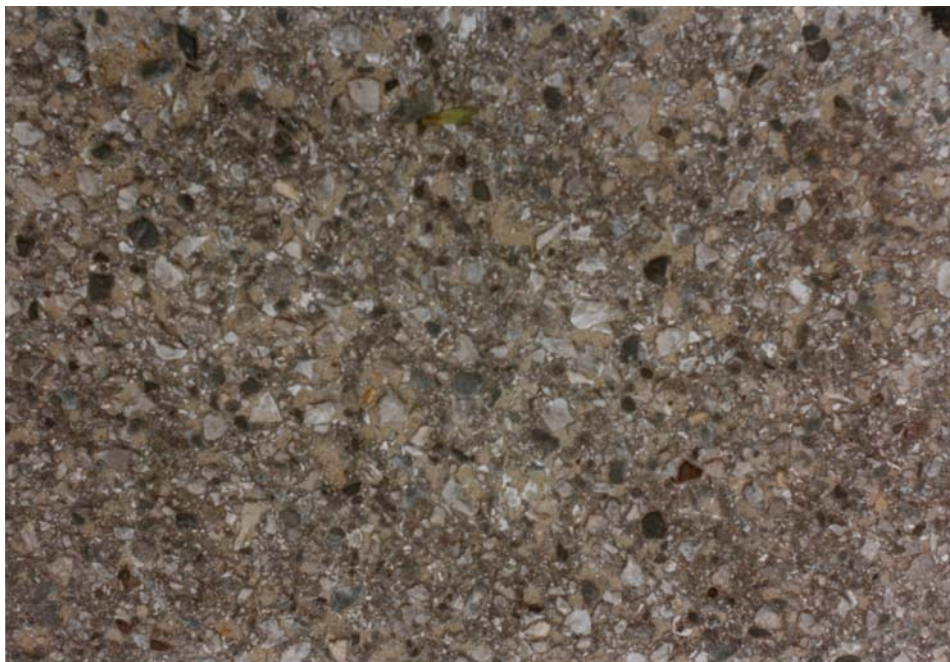
V štádiu uvoľňovania asfaltovej hmoty úprava povrchu postrekom, prípadne náterom. V štádiu uvoľňovania väčších častíc odstránenie poškodených miest, ich vyplnenie a následný náter.

**Vypieranie povrchu vozovky**

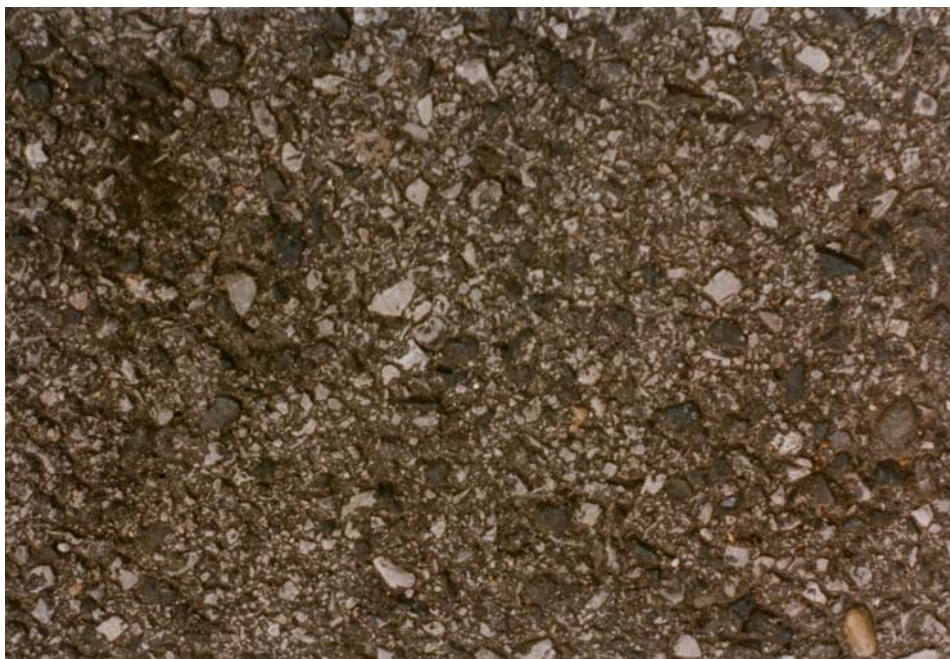
Odstránenie zasiahnutej vrstvy, alebo vrstiev a ich obnova.

**Rozpad krytu vozovky**

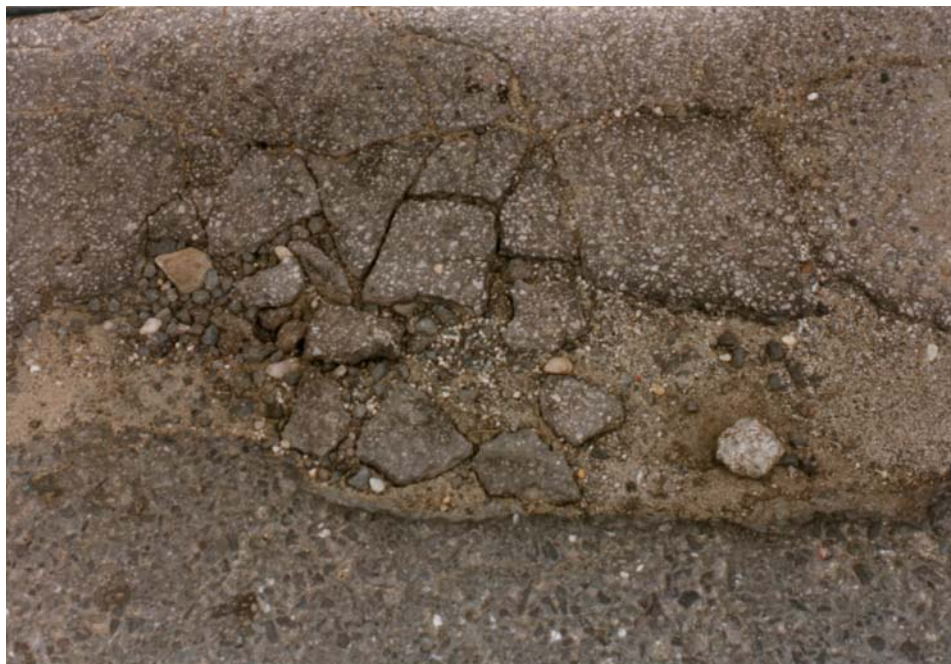
Odstránenie zasiahnutej vrstvy alebo vrstiev. Odstránené plochy majú mať hrany kolmé alebo rovnobežné na smer jazdy. V prípade zasiahnutia viacerých vrstiev je nutné stupňovité vyberanie (vylúčenie vzniku priebežnej škáry).

**Výtlk vo vozovke**

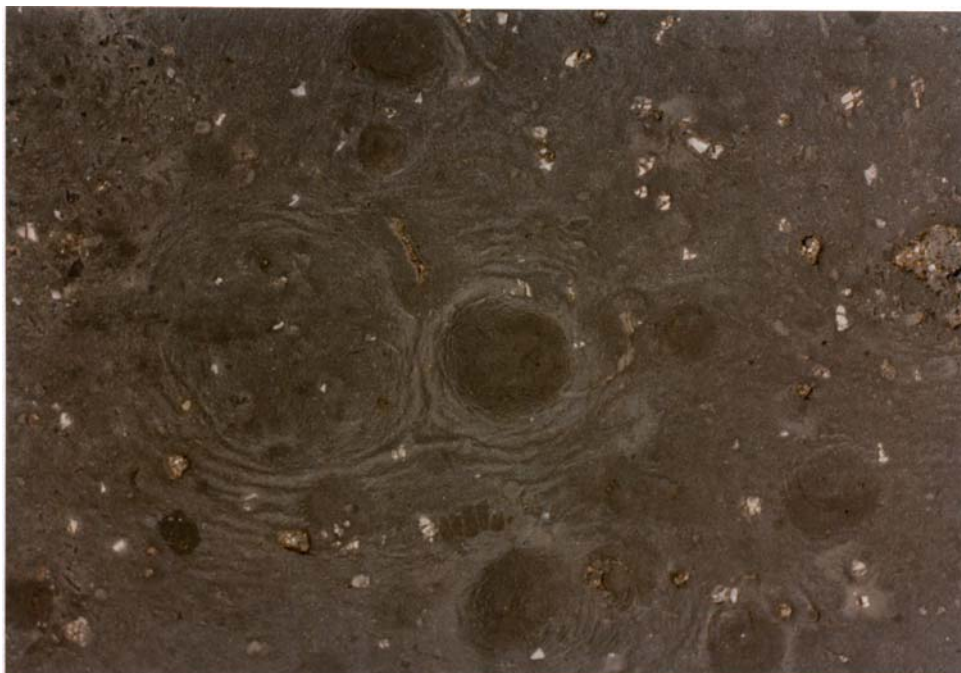
Odstránenie zasiahnutej vrstvy a jej obnova.

**Pľuzgiere vo vozovke**

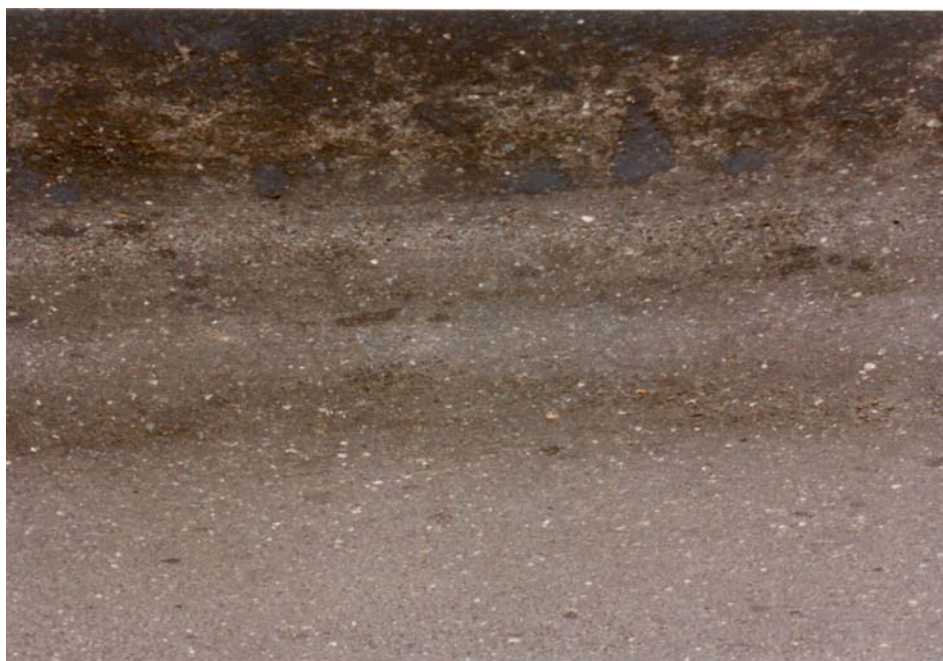
Odstránenie zasiahnutých vrstiev a ich obnova s prípadným vystužením nových vrstiev.

**Kol'aje vo vozovke**

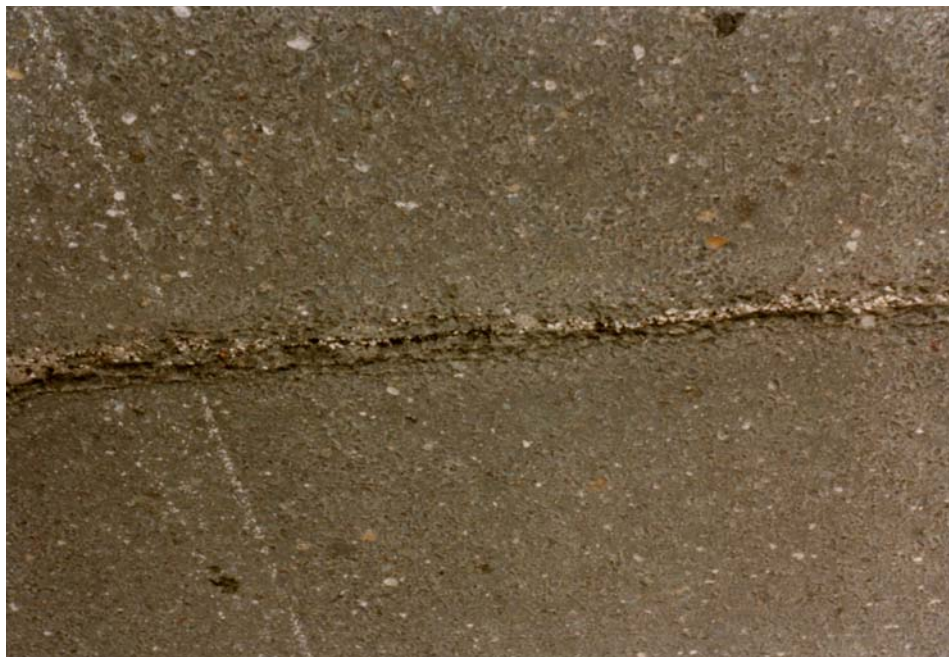
Trhliny vo vozovke kolmé na pozdĺžnu os .

Vyčistenie a zaliatie trhlín.

**Priečna trhlina vo vozovke**

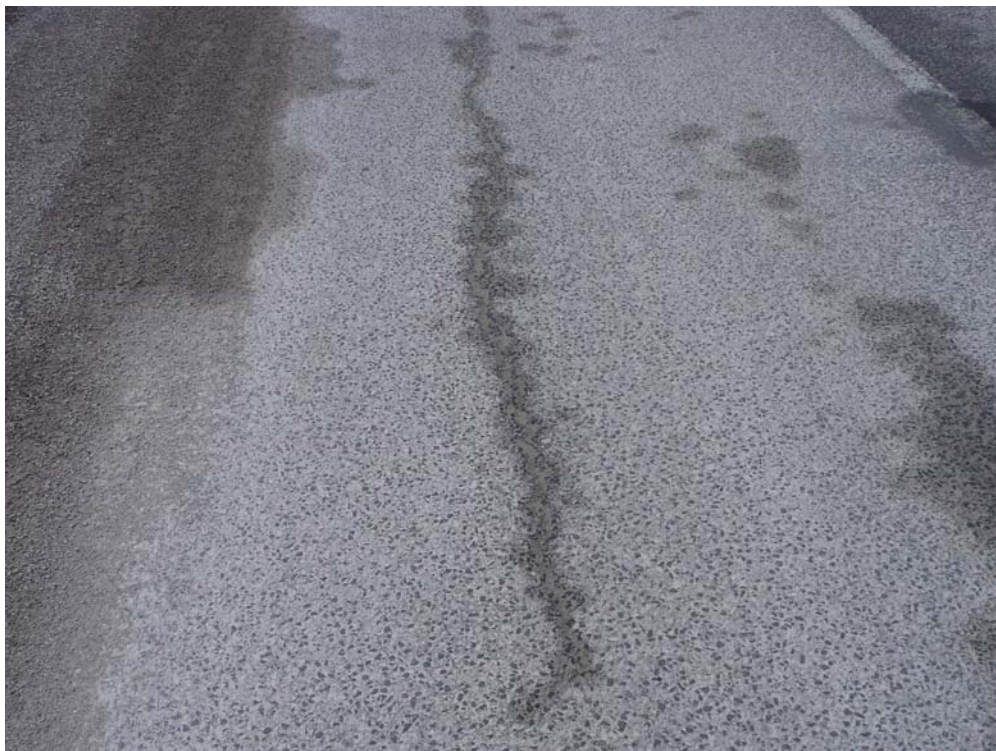
Trhliny vo vozovke, rovnobežné s jej pozdĺžnou osou vyskytujúce sa najmä pozdĺž okrajov asfaltového krytu.

Vyčistenie a zaliatie trhlín.

**Pozdížna trhline vo vozovke**

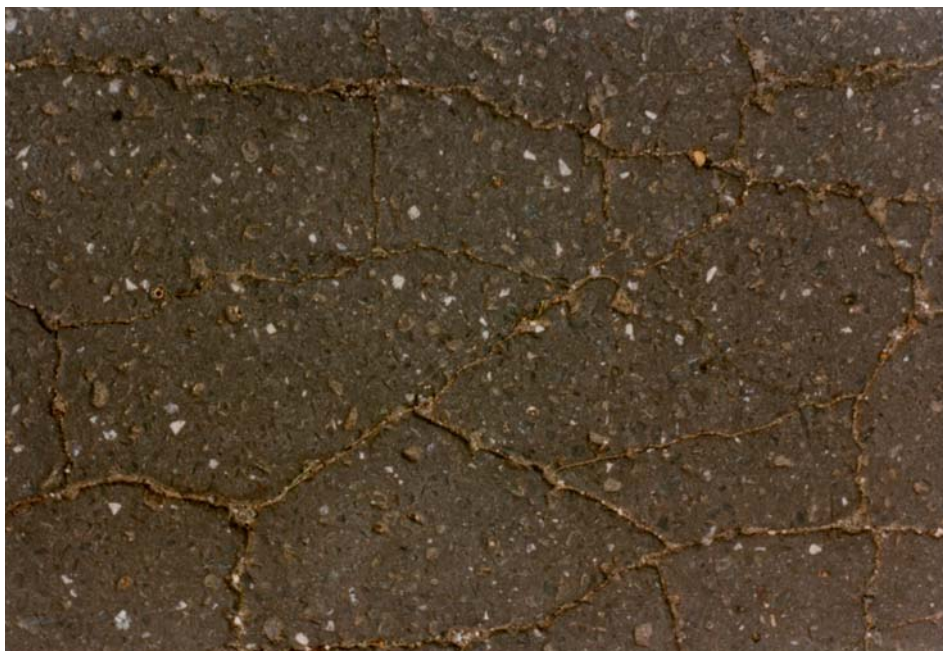
Odstránenie porušenej vrstvy a zhotovenie novej obrusnej vrstvy.

**Sieťové trhliny vo vozovke**

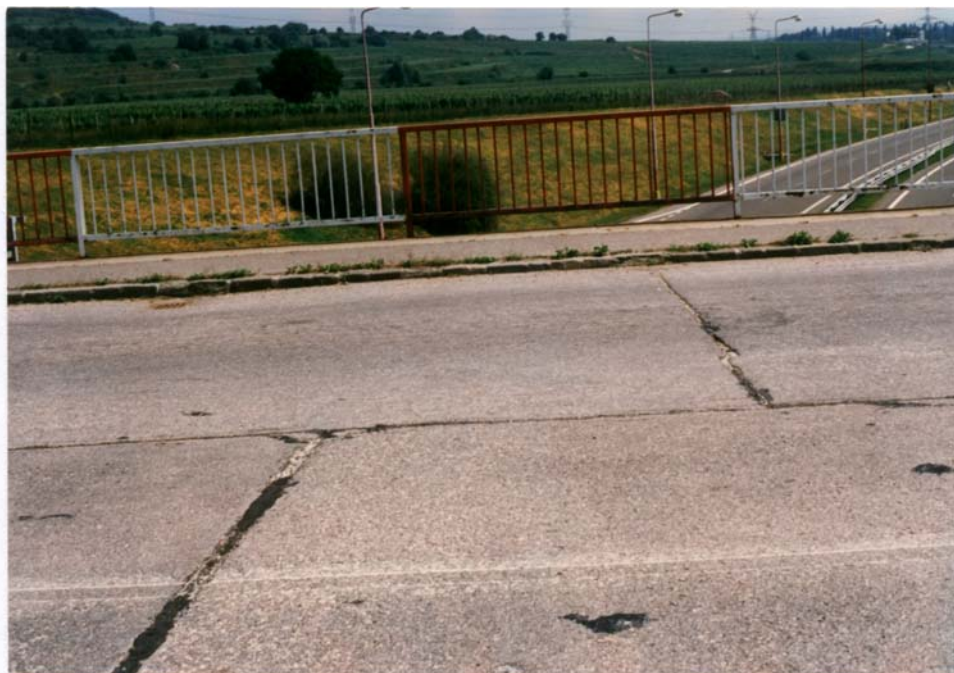
Vyčistenie a zalatie trhlín.

**Blokové trhliny vo vozovke**

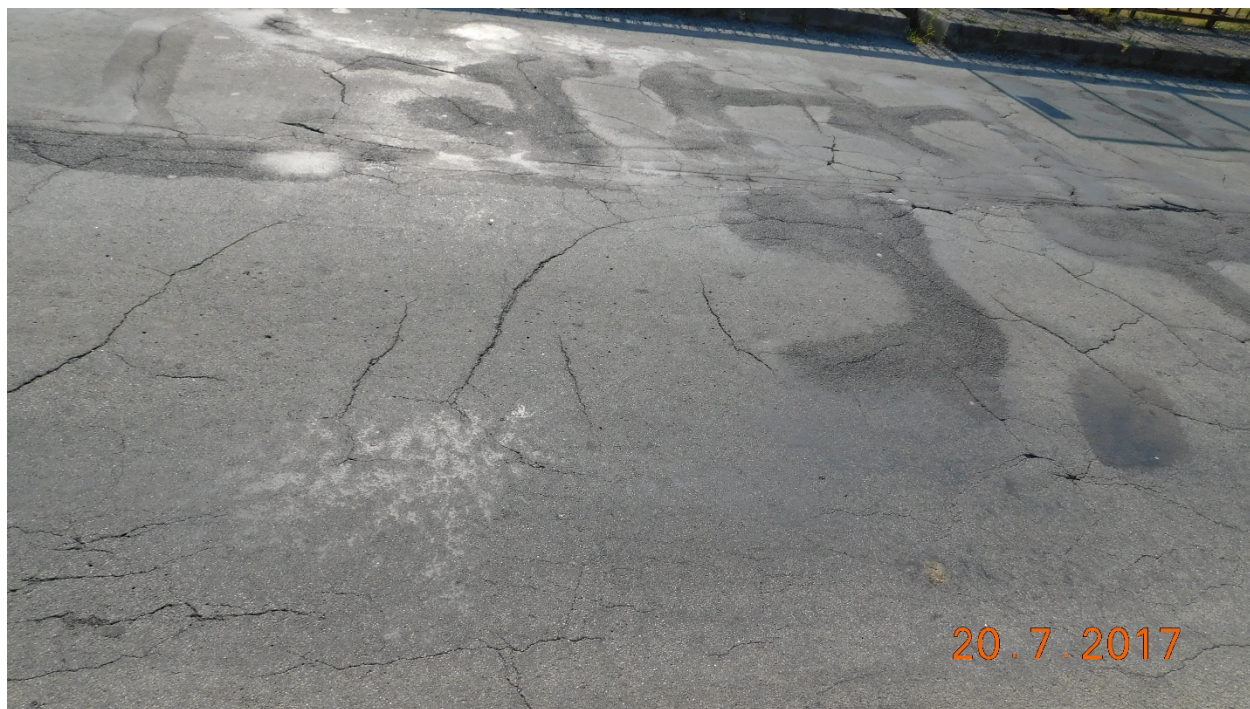
Výrazne neusmernené trhliny, väčšinou sprevádzajúce základné pozdĺžne alebo priečne trhliny.

Odstránenie porušených vrstiev, vyhotovenie novej obrusnej vrstvy, prípadne celej vozovky.

Nepravidelné trhliny

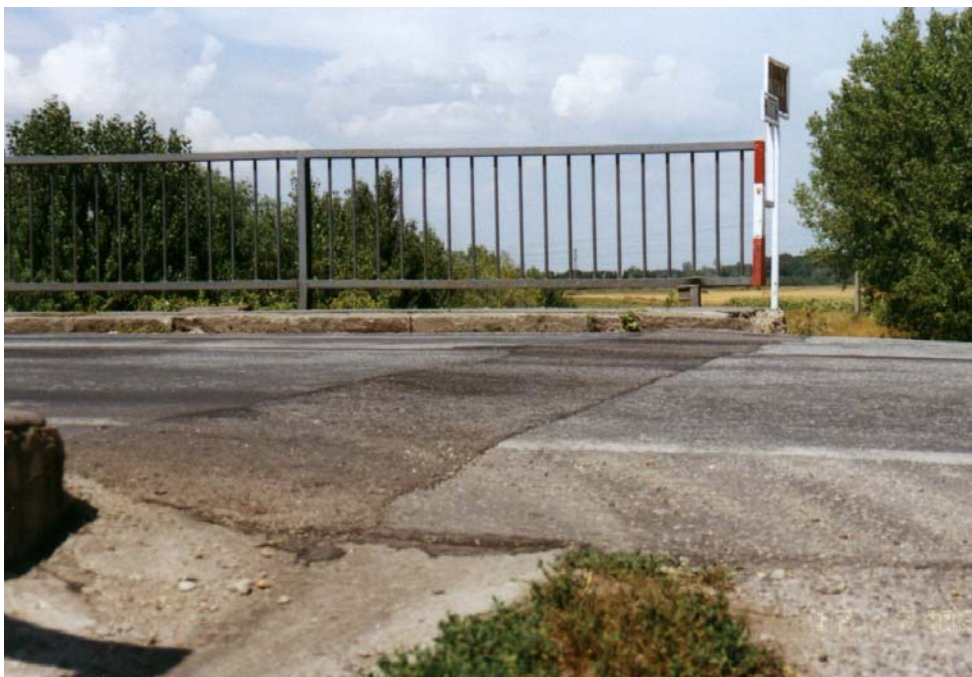
Odstránenie porušenej vozovky, doplnenie a zhutnenie násypu, zhotovenie novej vozovky.

**Poklesnutie vozovky s čiastočným odstránením poruchy**

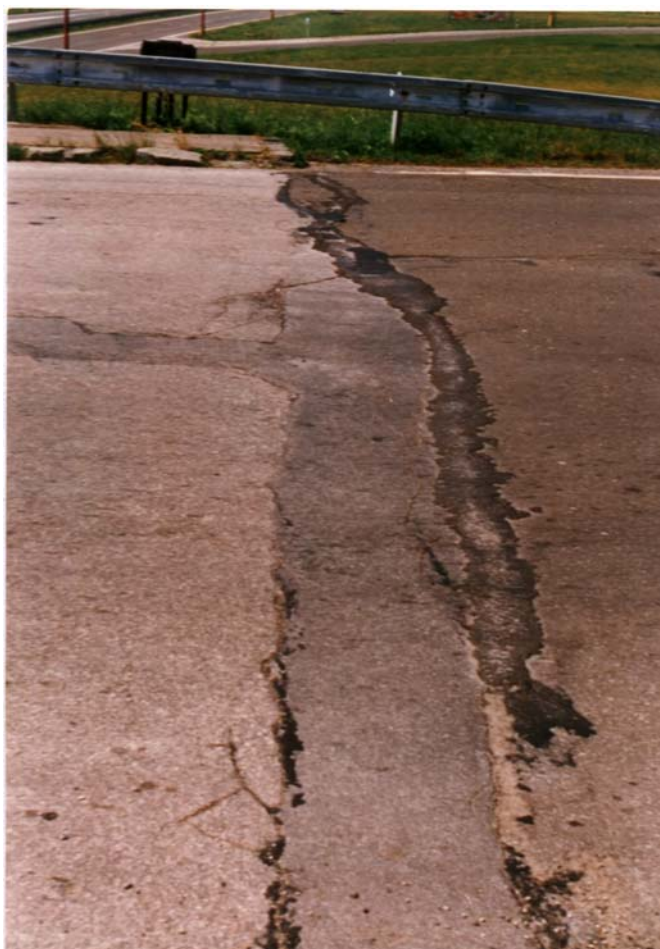
Trhlina alebo viacero trhlín na vozovke v oblasti podpovrchových mostných záverov.

Vyčistenie a zalatie trhlín, odstránenie porušenej vozovky, oprava mostného záveru, oprava hydroizolácie, obnova vozovky.

**Trhlina nad podpovrchovým mostným záverom**
