**Ministerstvo dopravy a výstavby SR  
Sekcia cestnej dopravy a pozemných komunikácií**

**TP 061**

**TECHNICKÉ PODMIENKY  
KATALÓG PORÚCH MOSTNÝCH OBJEKTOV NA  
DIAĽNICIACH, RÝCHLOSTNÝCH CESTÁCH  
A CESTÁCH I., II. A III. TRIEDY**

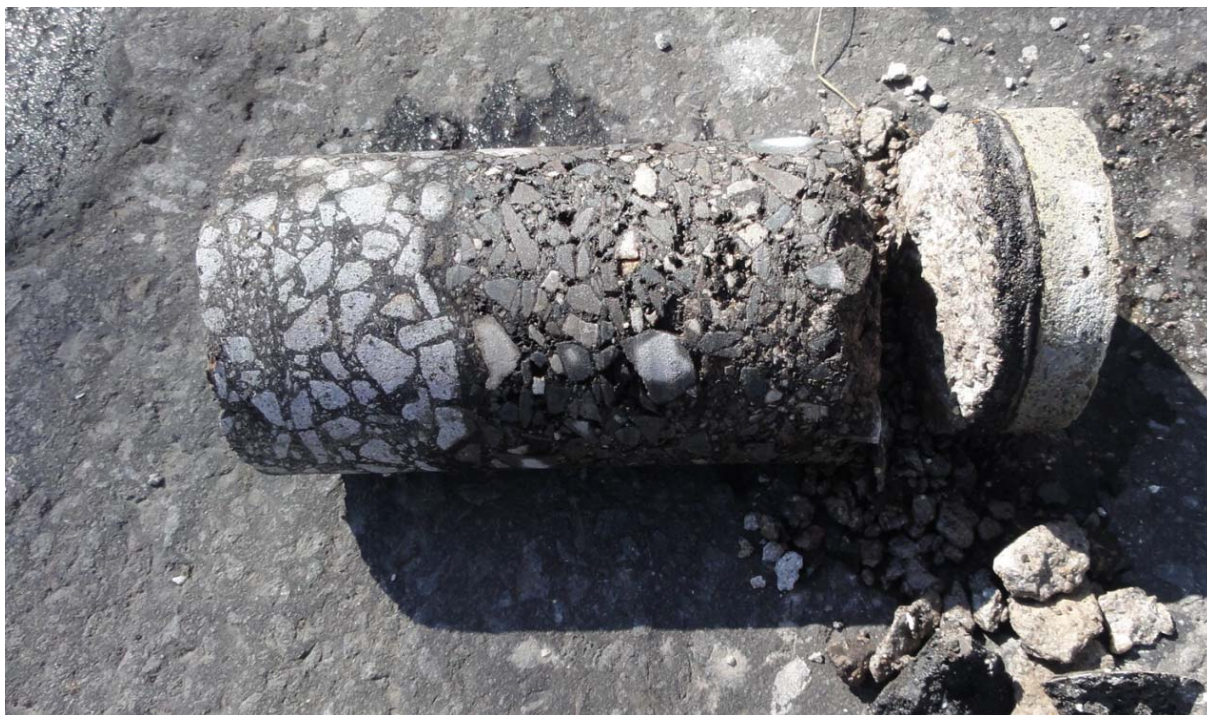
Odstránenie poškodených miest, ich vyplnenie alebo výmena vozovky.

**Medzerovitost' vozovky**

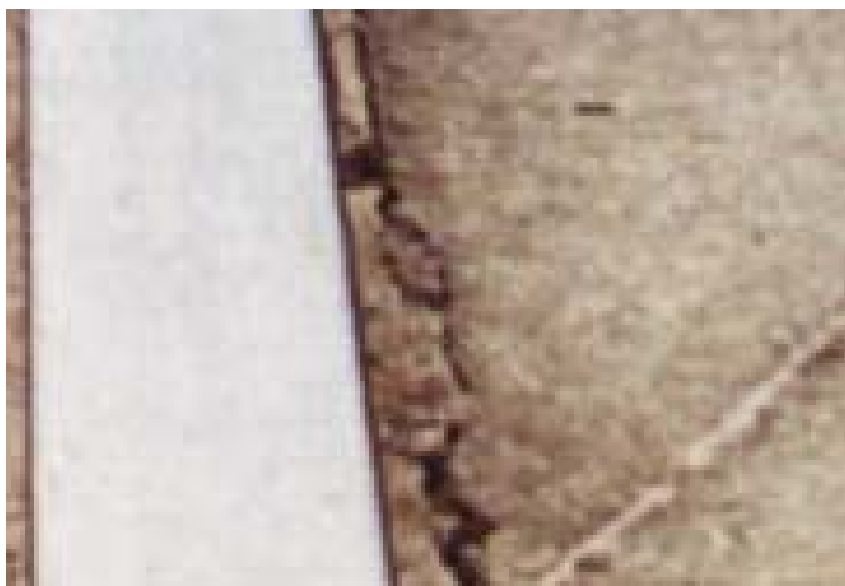
Vyčistenie a zalatie škár, oprava následkov netesnosti trhlín, odstránenie porušenej vozovky, oprava mostného záveru, oprava hydroizolácie, obnova vozovky.

**Poškodená zálievka škáry**

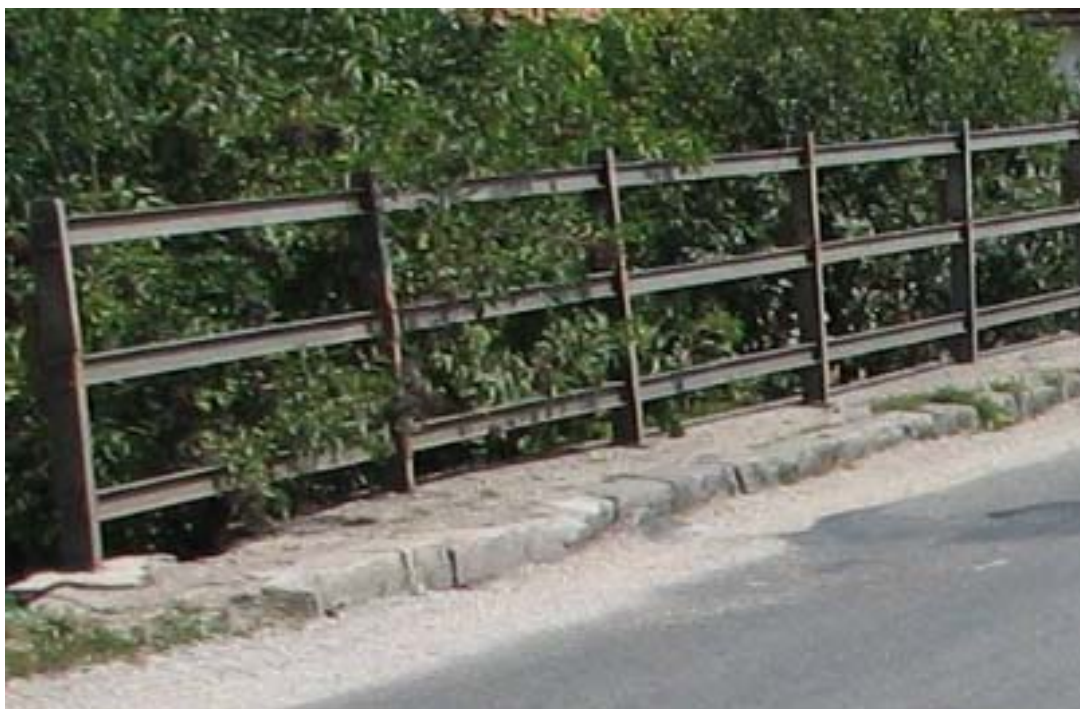
Vyčistenie a zaliatie škár, oprava následkov netesnosti trhlín, odstránenie porušených obrubníkov, osadenie nových obrubníkov, oprava vozovky priliehajúcej k obrubníku, oprava hydroizolácie.

**Poškozené obrubníky**

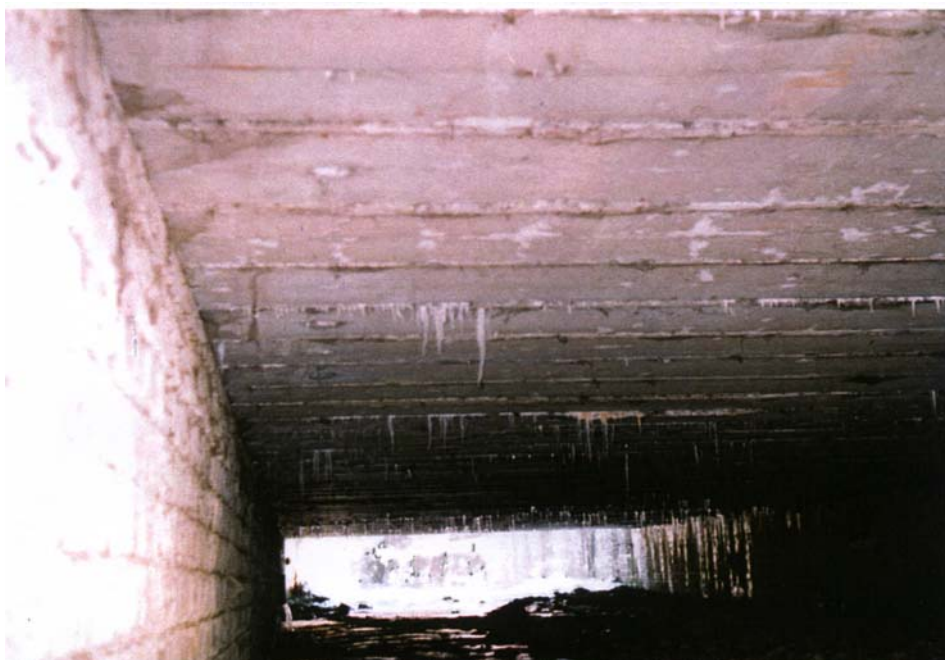
Pri malom rozsahu oprava izolácie, pri väčšom rozsahu výmena hydroizolácie.

**Poškodená hydroizolácia v miestach stykov nosníkov**

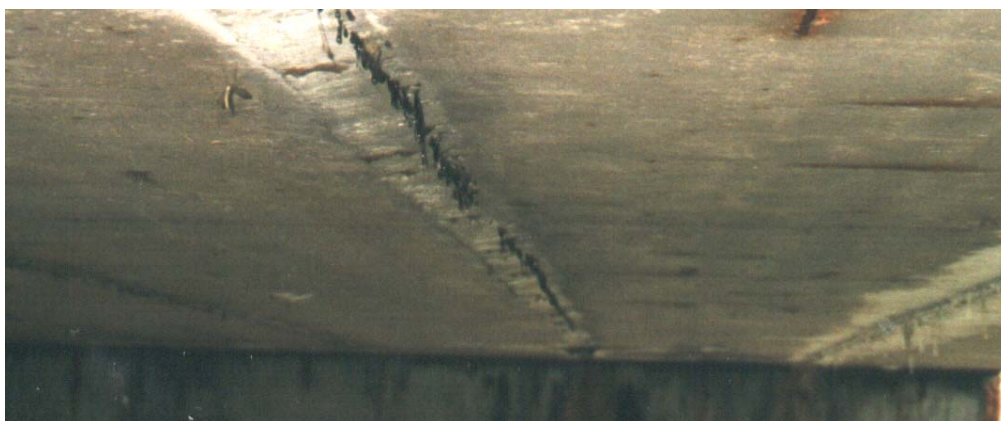
Pri malom rozsahu oprava izolácie, pri väčšom rozsahu výmena.

**Roztopená hydroizolácia**

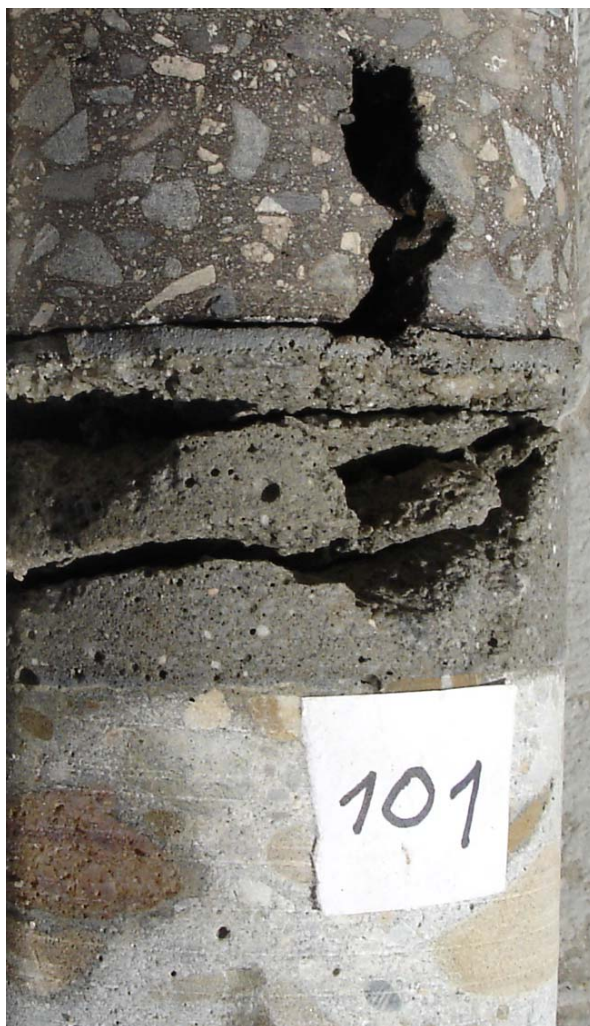
Pri oprave vozovky a izolácie výmena vyrovnávacej vrstvy.

**Popraskaná vyrovnávacia vrstva (vzorka jadrového vývrtu)**

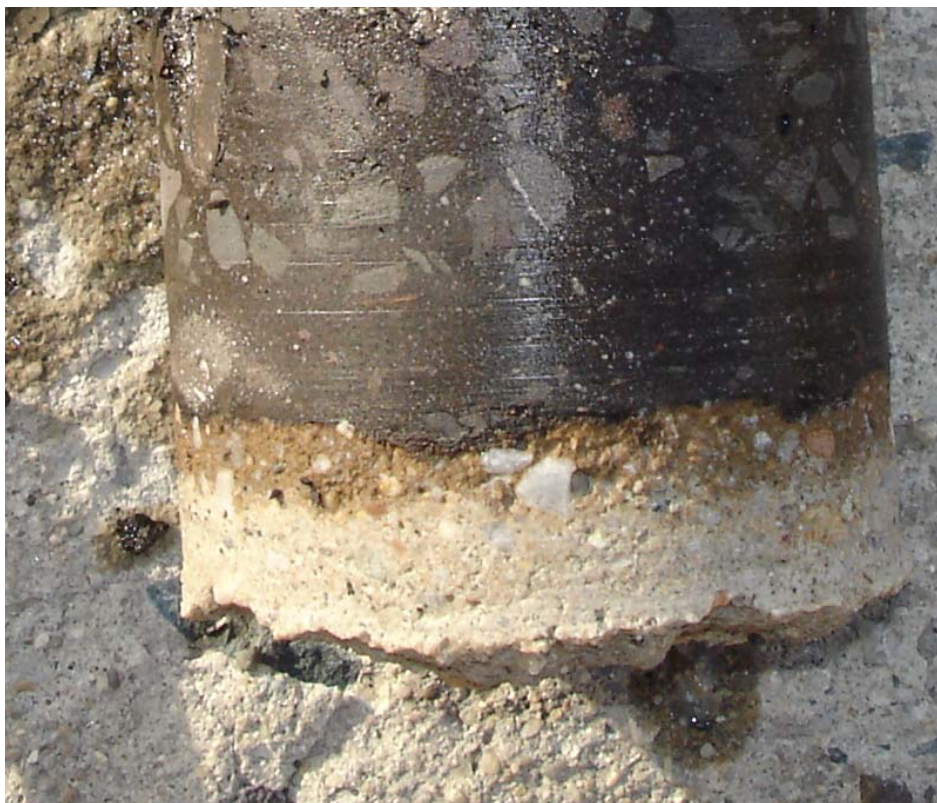
Pri oprave vozovky a izolácie výmena vyrovnávacej vrstvy.

**Nekvalitný materiál vyrovnávacej vrstvy (vzorka jadrového vývrtu)**

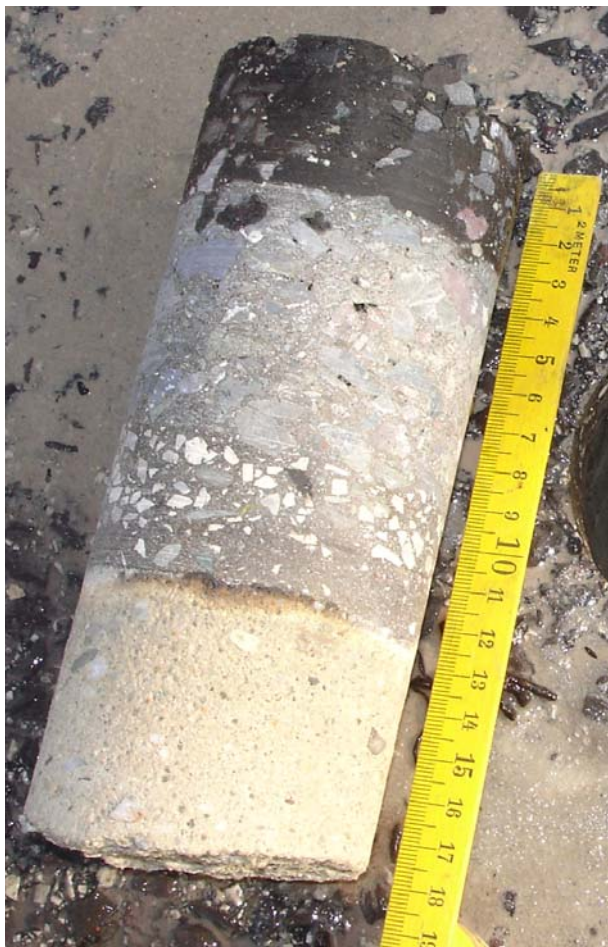
Odfrézovanie starých vrstiev a zhotovenie novej vozovky.

**Nadmerná hrúbka vozovky**

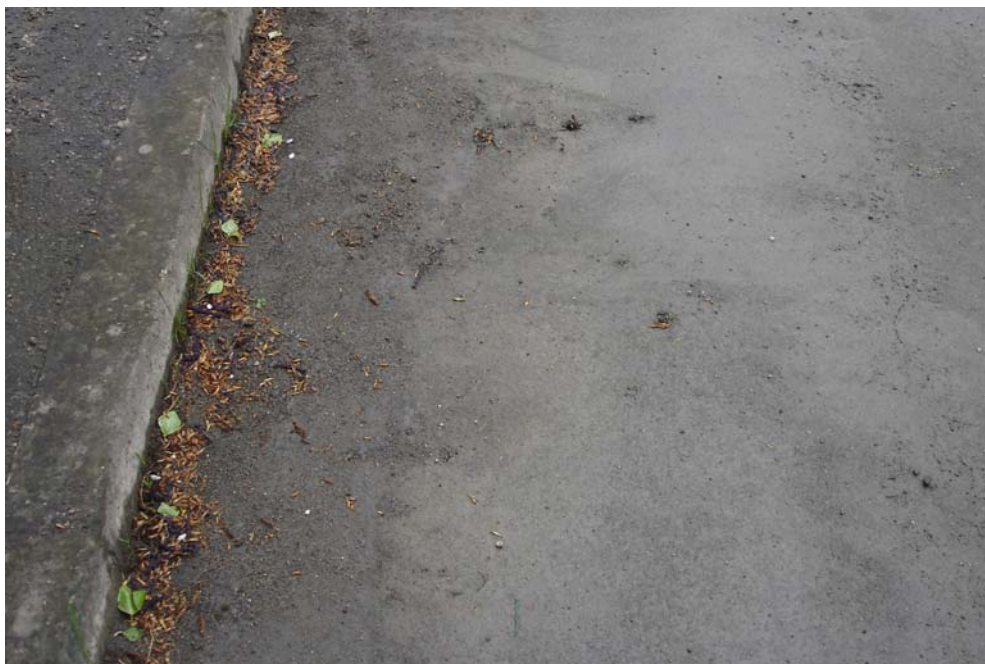
Očistenie vozovky

**Znečistenie vozovky**

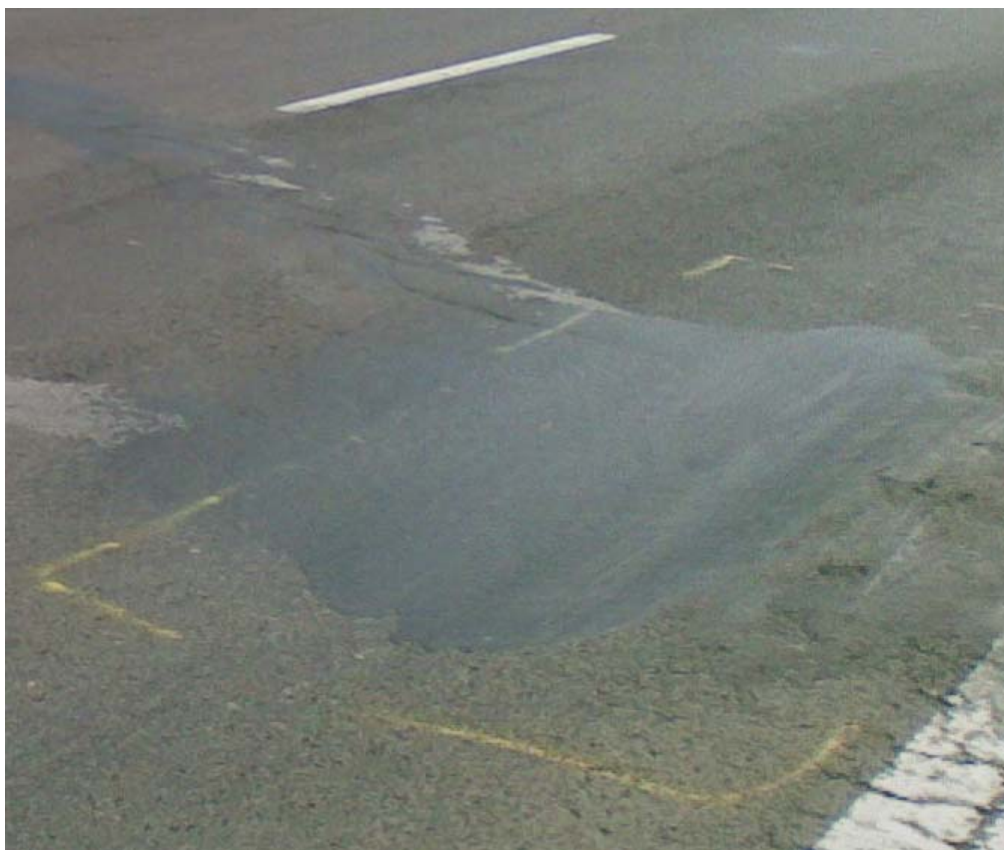
Oprava prechodovej dosky vrátane vozovky

**Pokles nivelety v mieste prechodovej dosky**

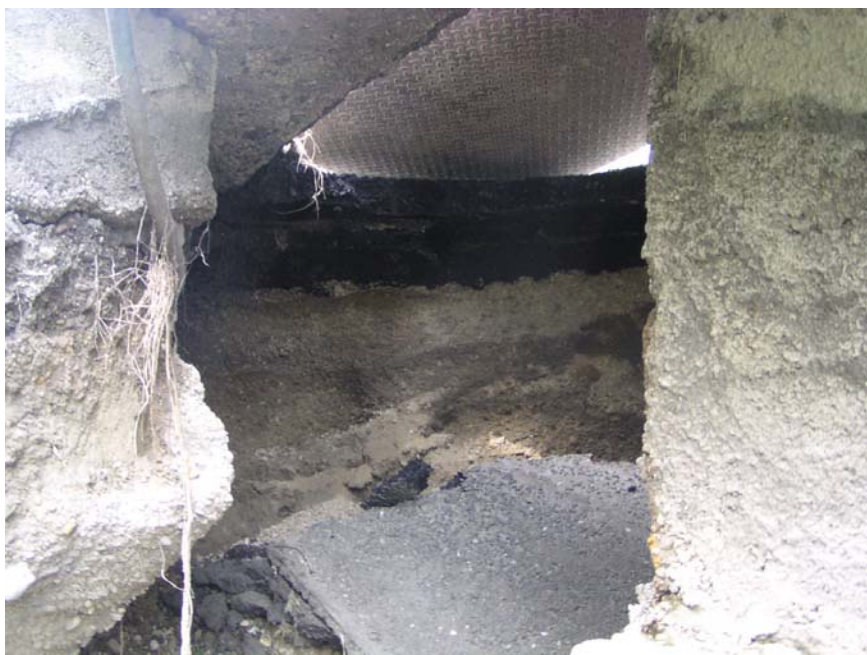
Oprava prechodovej dosky vrátane vozovky

**Kavna pod prechodovou doskou**

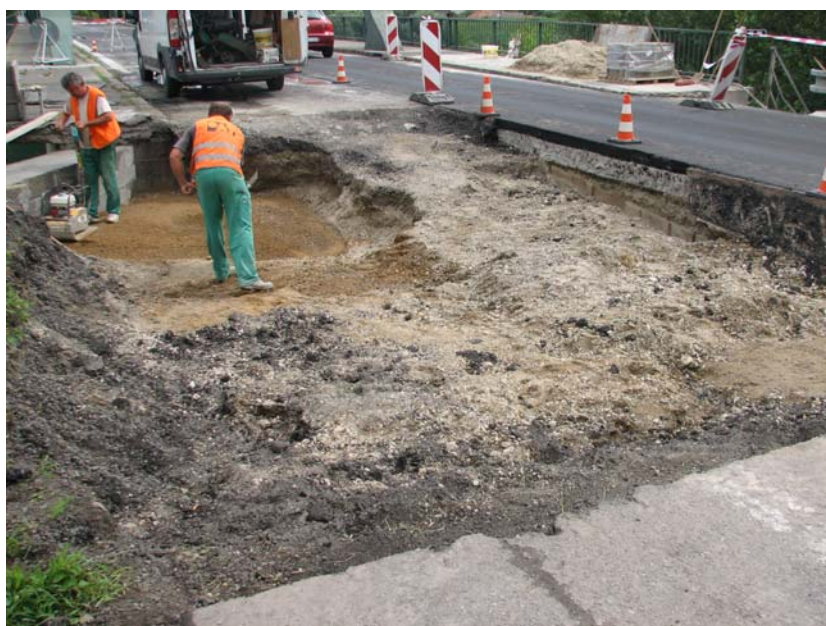
**Možné riešenie opravy**

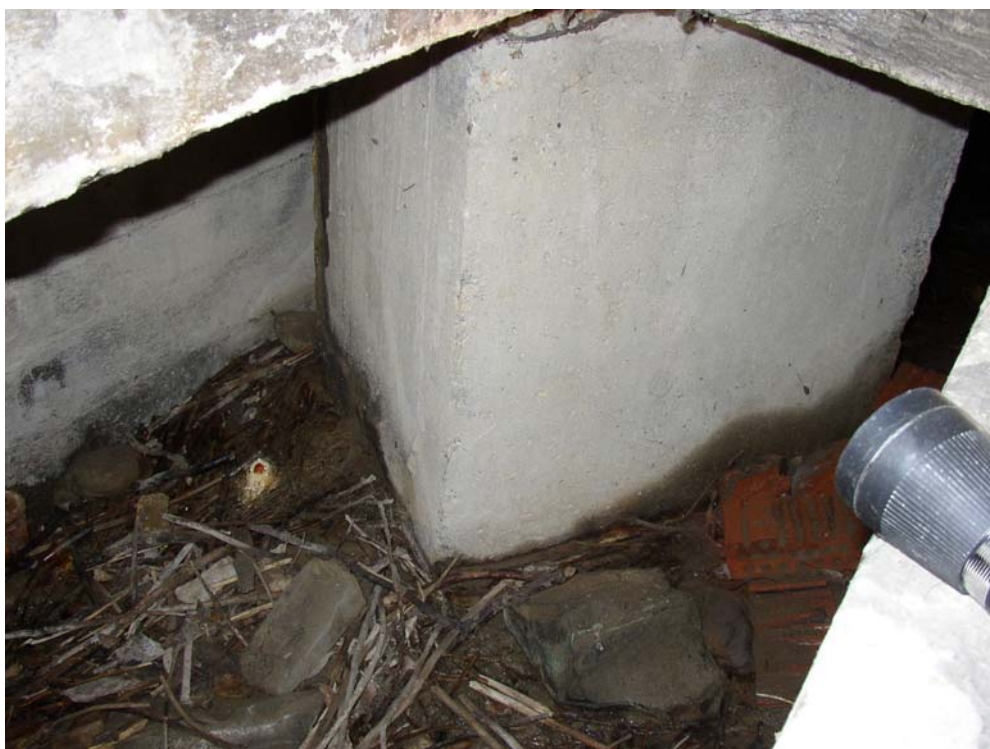
Odstránenie príčiny znečisťovania, vyčistenie a ošetrovanie ložísk a kíbov.

**Znečistenie v oblasti kyvného ložiska**

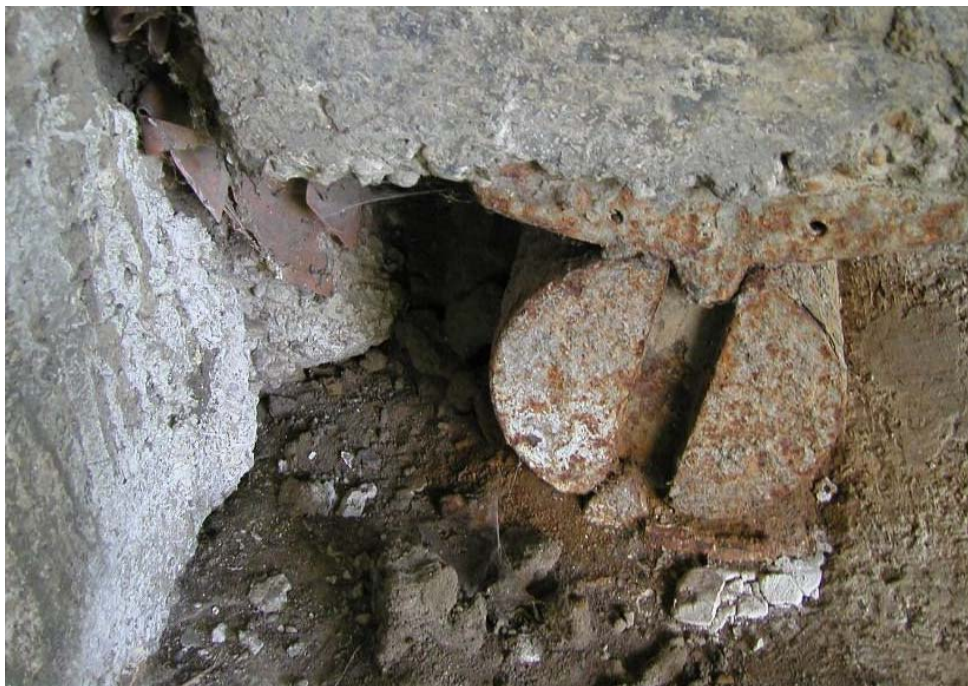
Výmena ložiska.

**Porušenie smerového vedenia ocelového ložiska**

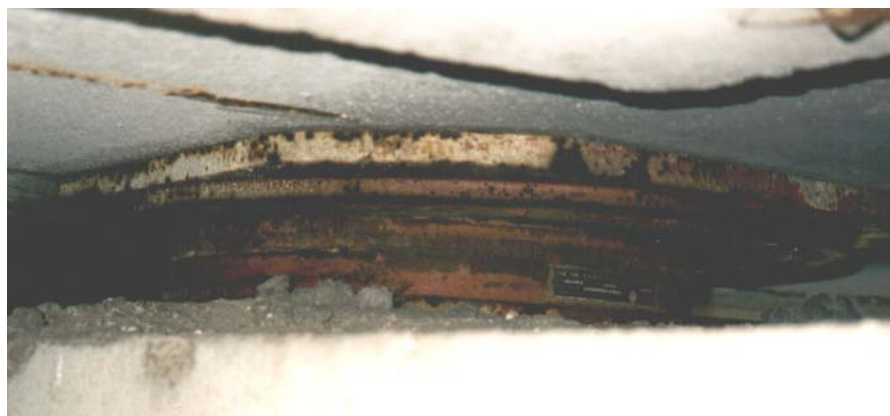
Vypracovanie projektu opravy alebo rekonštrukcie.

**Ložisko s vyčerpanou kapacitou**

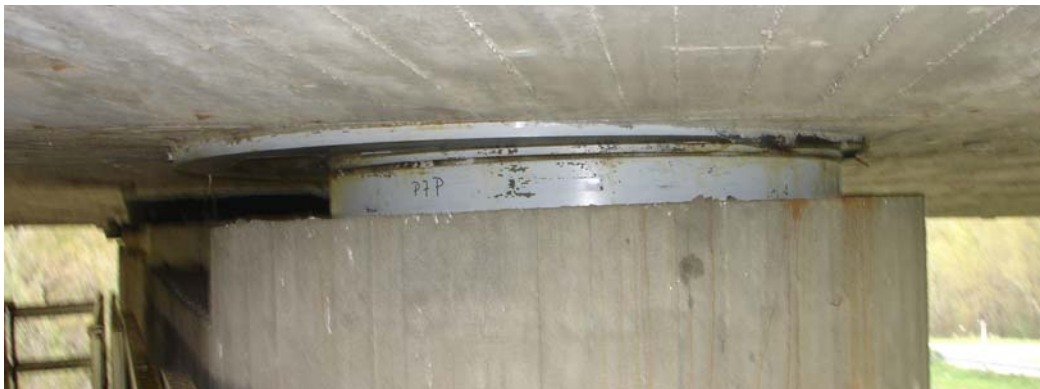
*Technické opatrenia*  
Vypracovanie projektu opravy.

**Nesprávne nastavenie ložiska**

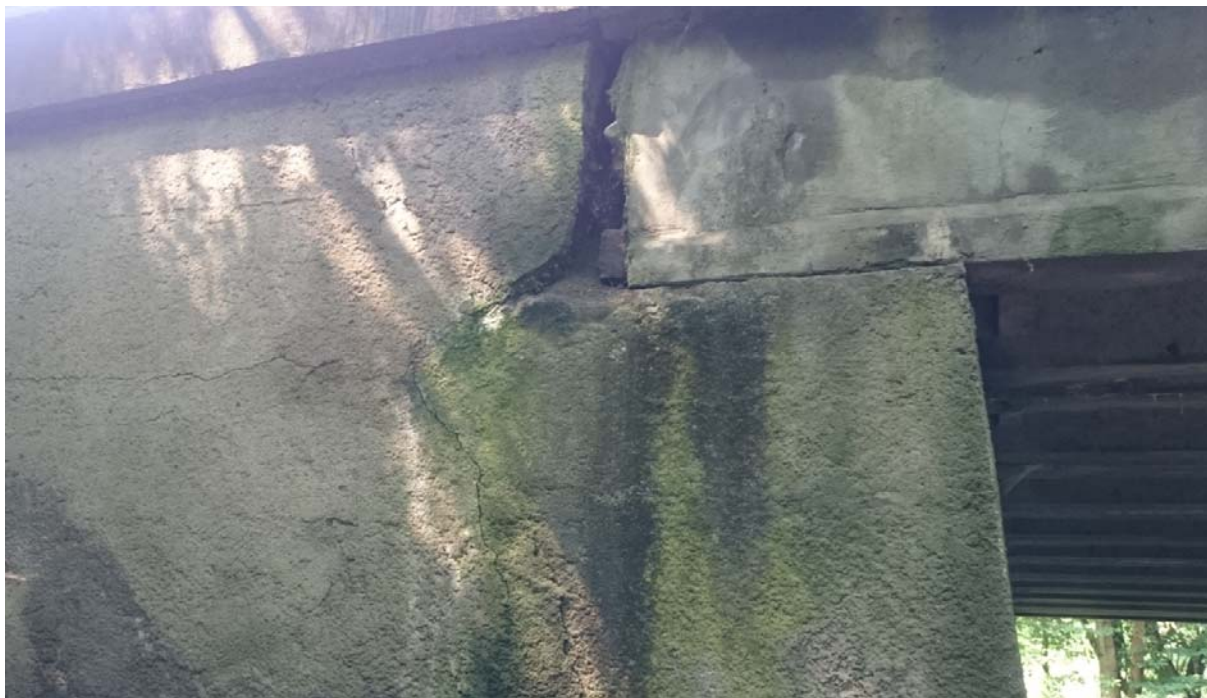
Odstránenie fixačných prípravkov.

**Osadenie hornej stavby priamo na úložný prah bez ložísk.**

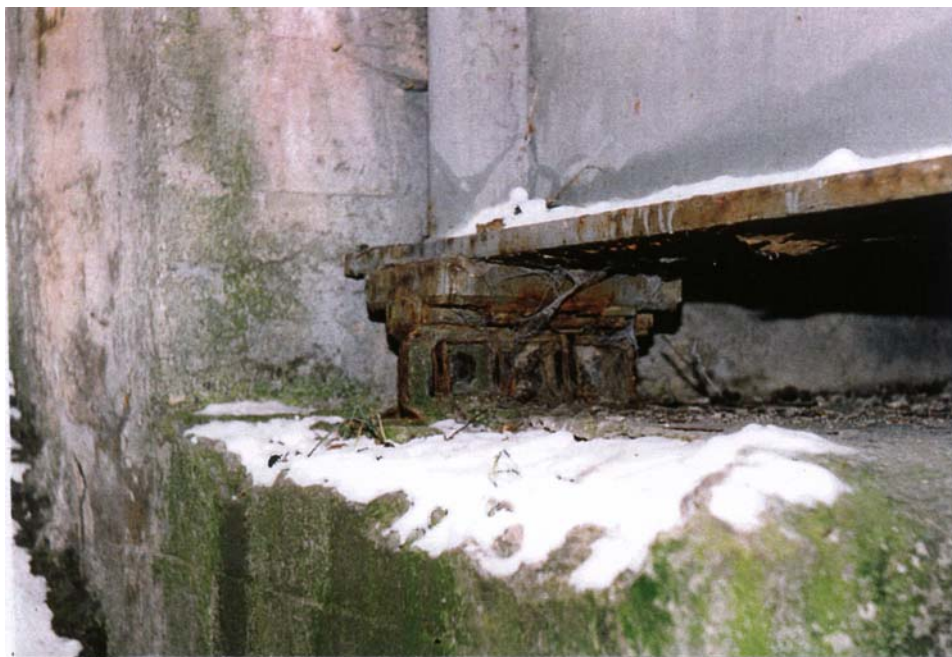
Ochrana, oprava alebo výmena ložiska.

**Korózia ložiska**

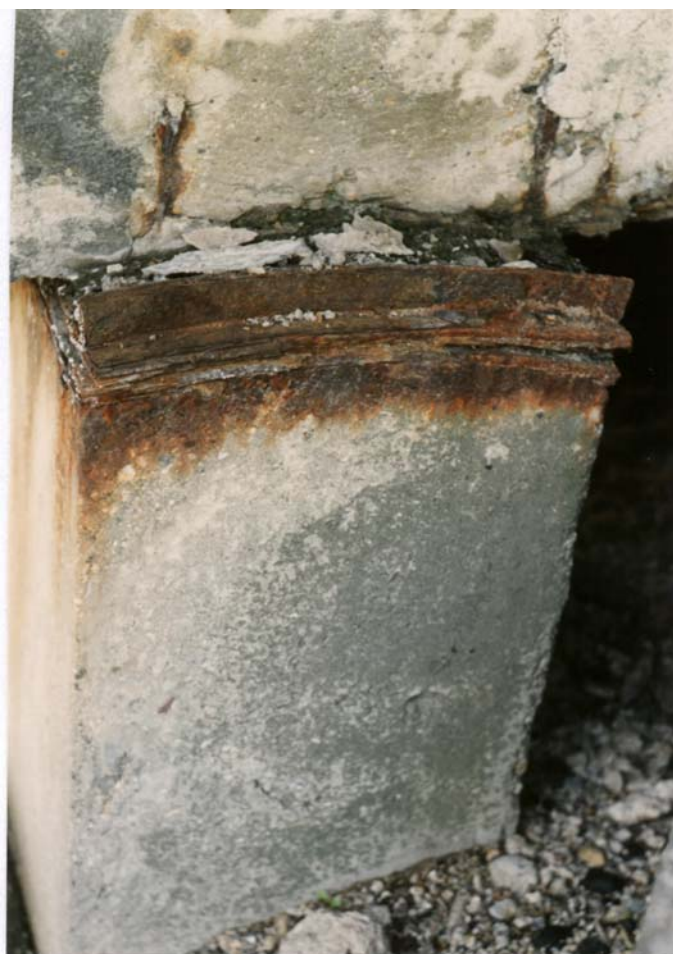
Zväčšovanie objemu oceľových častí premenou ocele v korozívne splodiny.

Ochrana, oprava alebo výmena ložiska.

**Korozívne rozpínanie plechov ložiska**

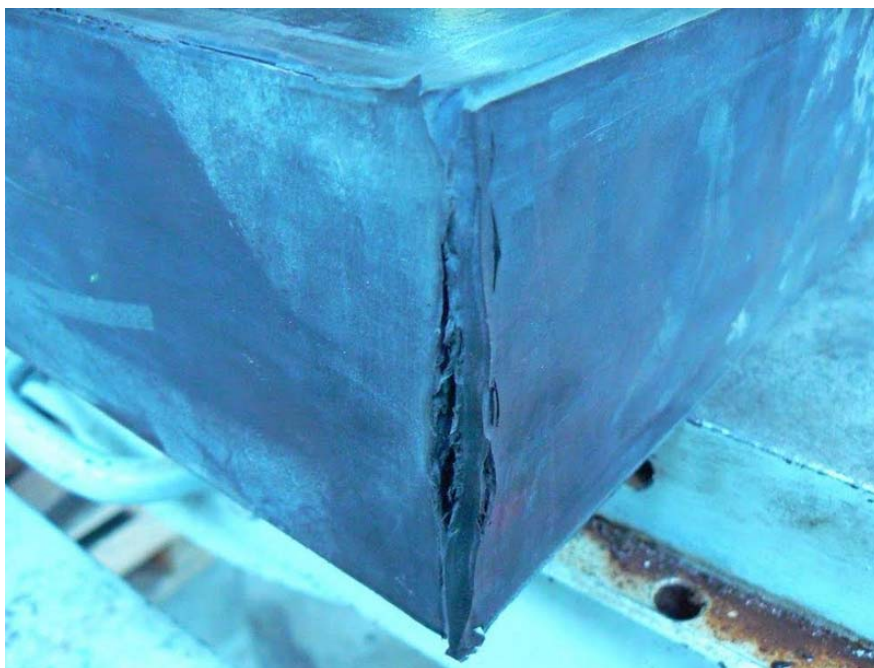
Vznik trhliny v gumových doskových ložiskách.

Zistenie príčiny poruchy, výmena ložiska.

Trhlina v gumovej časti ložiska

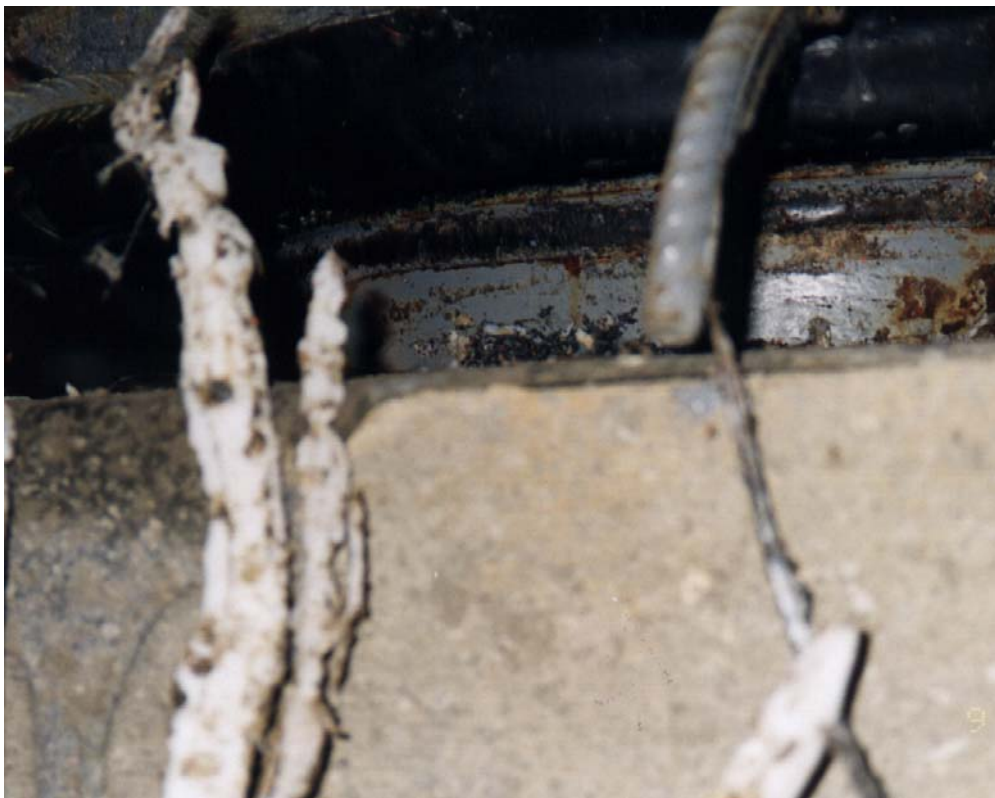
Analýza príčiny poruchy (statický prepočet), oprava ložiska.

**Ložisko s vytlačenými kusmi teflónovej vložky**

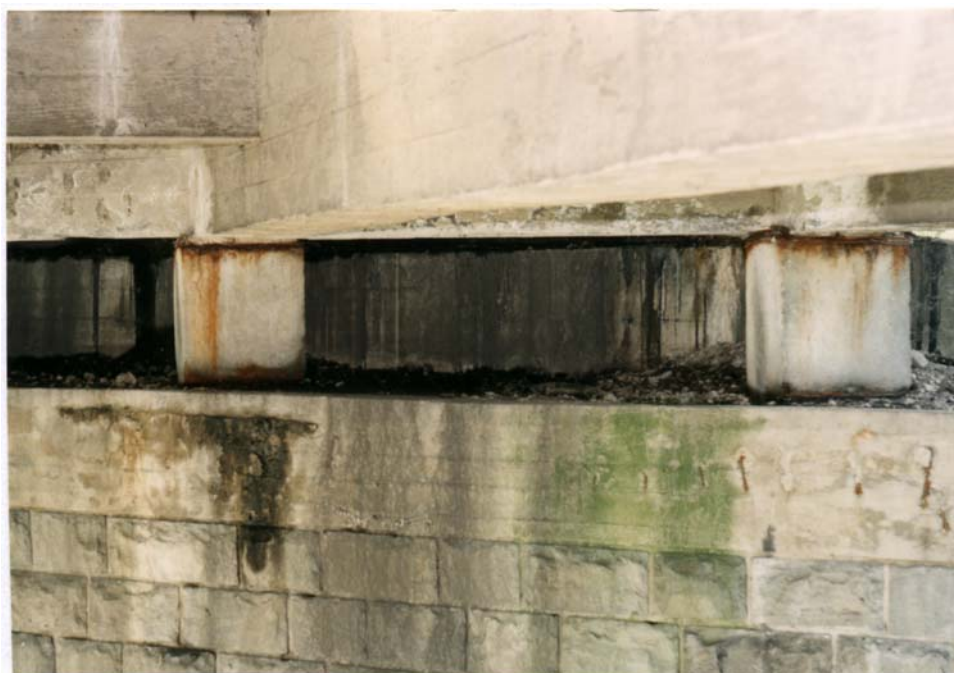
Analýza príčiny poruchy, oprava poruchy, údržba ložísk.

**Vlhkosť a znečistenie v oblasti ložísk**

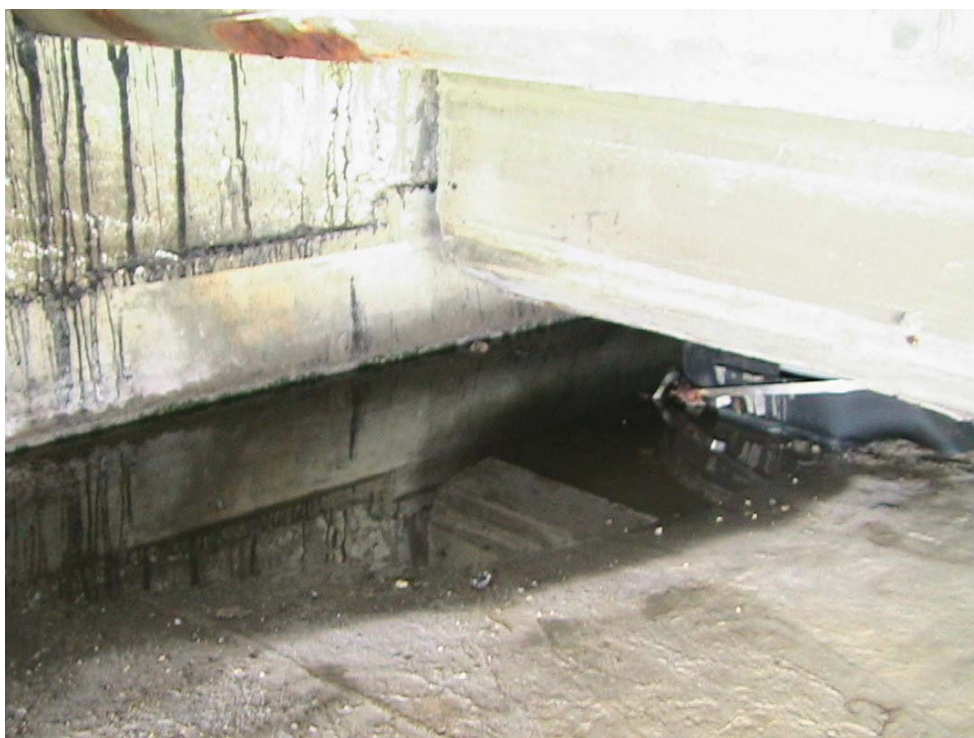
Analýza príčiny poruchy, oprava poruchy, odvodnenie úložného prahu, očistenie a údržba prípadne oprava ložiska.

**Stojatá voda v uložení v priamom styku s konštrukciou ložiska**

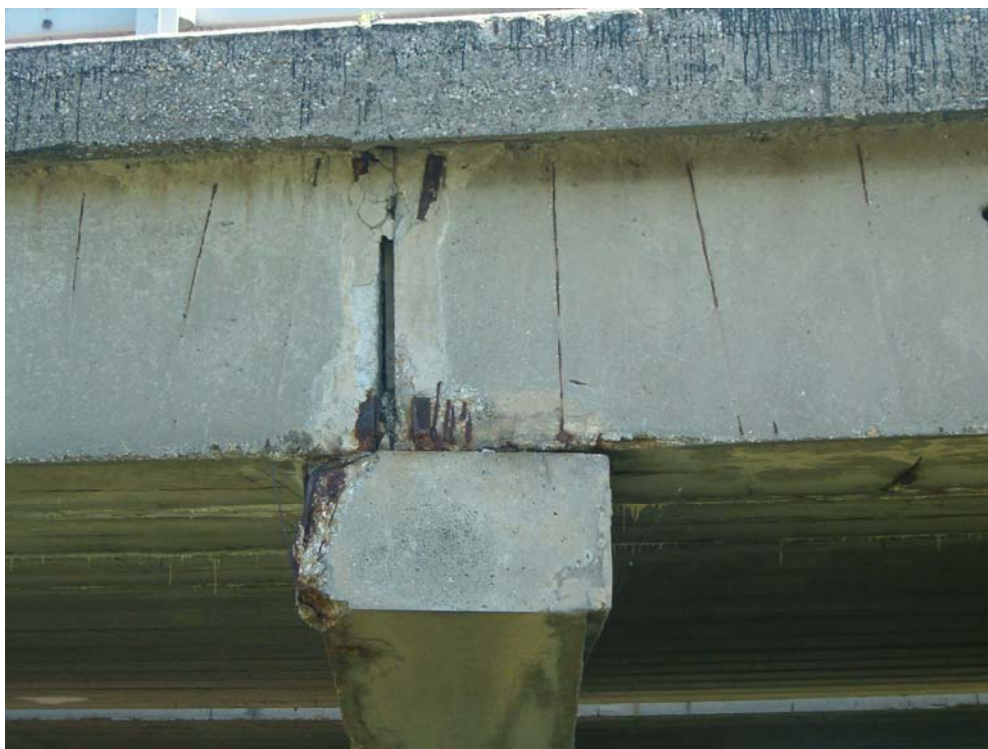
*Technické opatrenia*  
Analýza príčiny poruchy, rozšírenie úložného prahu.

**Nedostatočná úložná plocha**

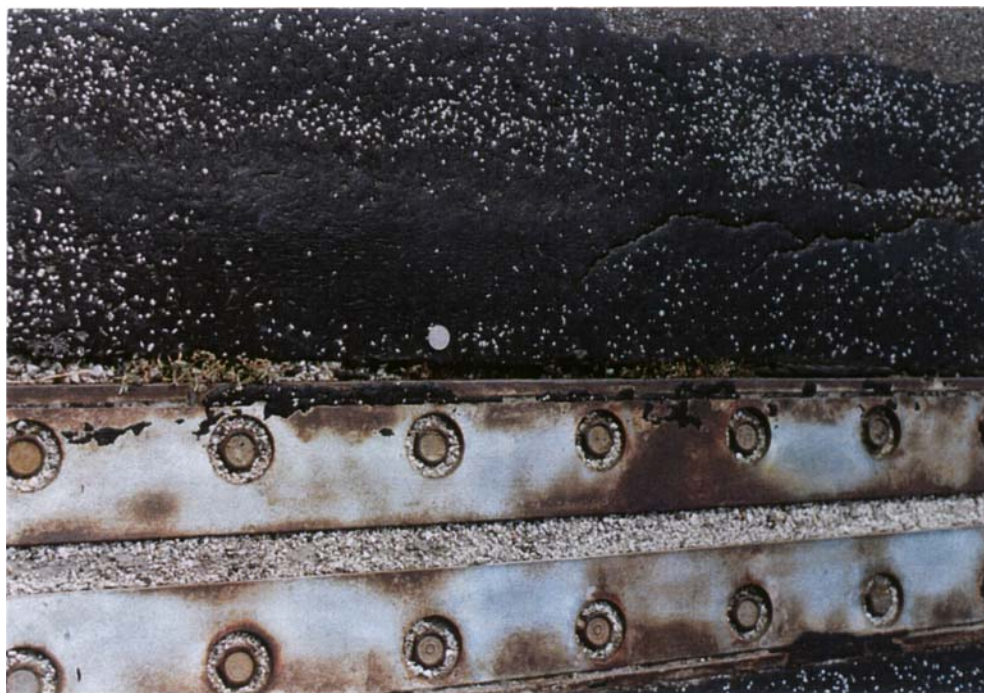
Vyčistenie záveru, výmena a oprava poškodených prvkov, pravidelná údržba.

**Znečistenie mostného záveru suťou**

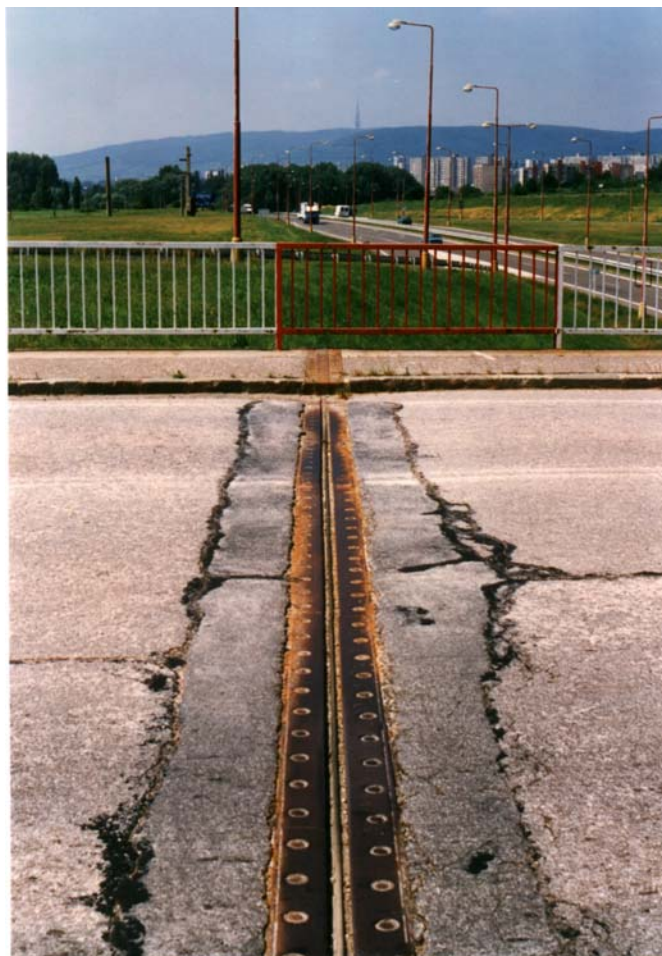
Odstránenie príčiny korózie, oprava alebo výmena silne skorodovaných častí.

**Korózia kovových častí mostného záveru**

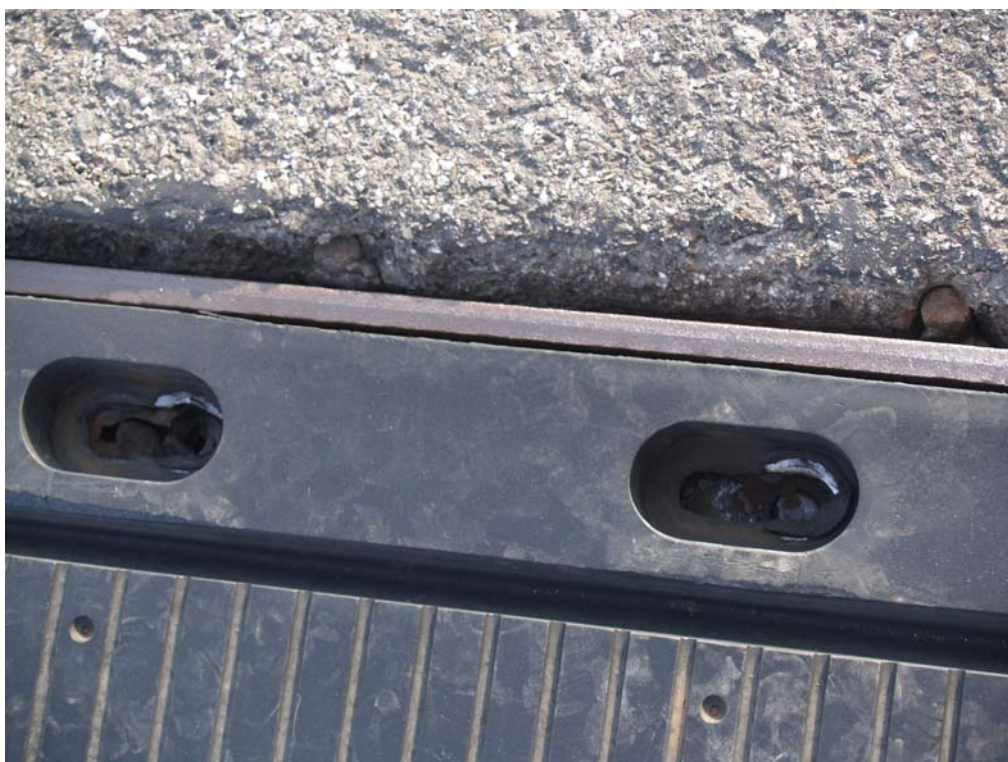
Odstránenie príčiny poruchy, oprava kotvenia.

**Odtrhnutie kotevných prútov od oceľového profilu záveru**

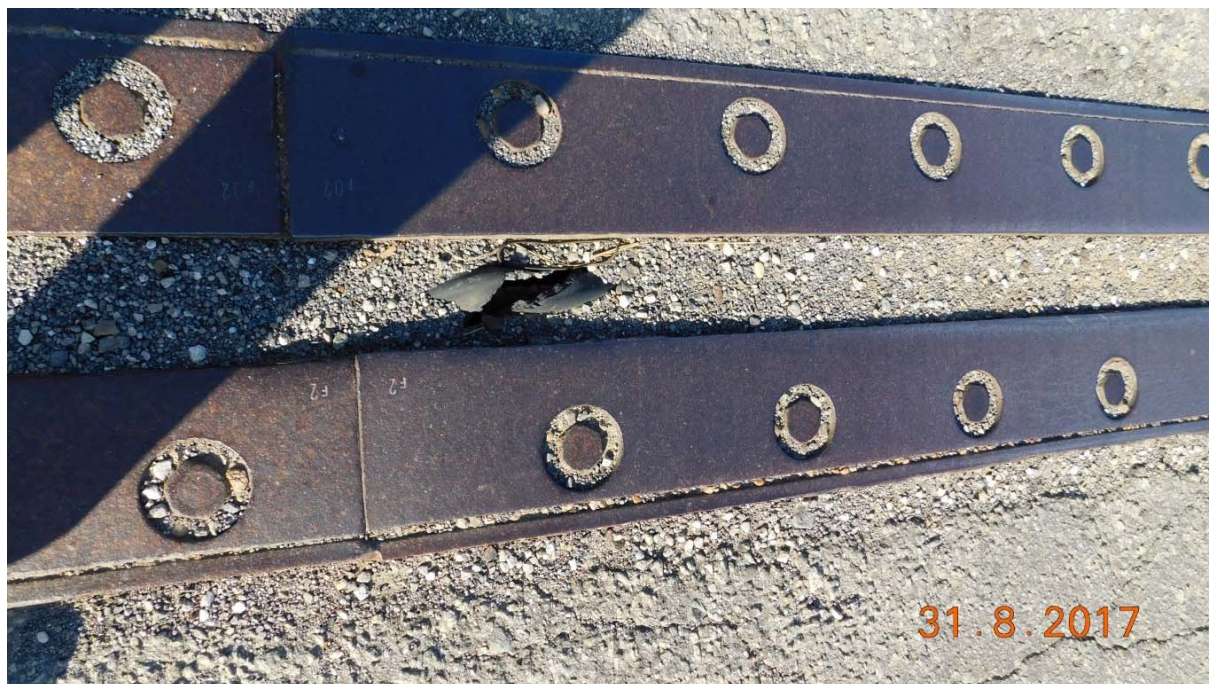
Odstránenie príčiny poruchy, výmena porušených alebo chýbajúcich vložiek.

**Chýbajúca gumová vložka dilatačného záveru**

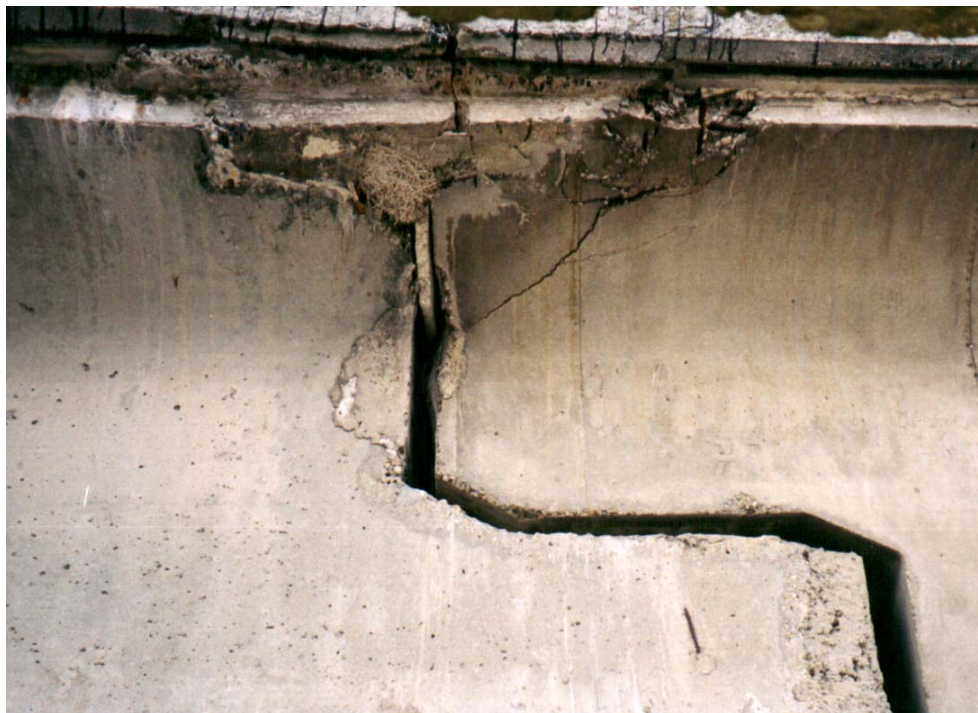
Oprava záveru a následkov zatekania na konštrukcii.

**Zatekanie cez mostný záver**

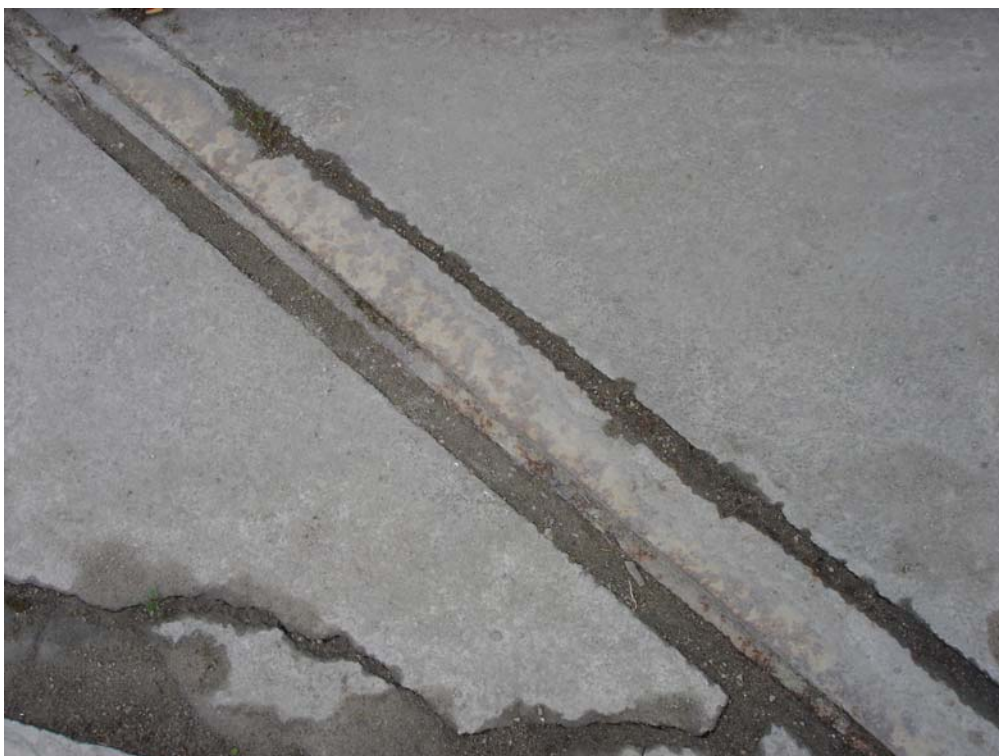
Expertíza príčin vzniku poruchy, oprava záverov, oprava ložísk, projekt stabilizácie spodnej stavby.

**Nerovnoběžné hrany mostného záveru**

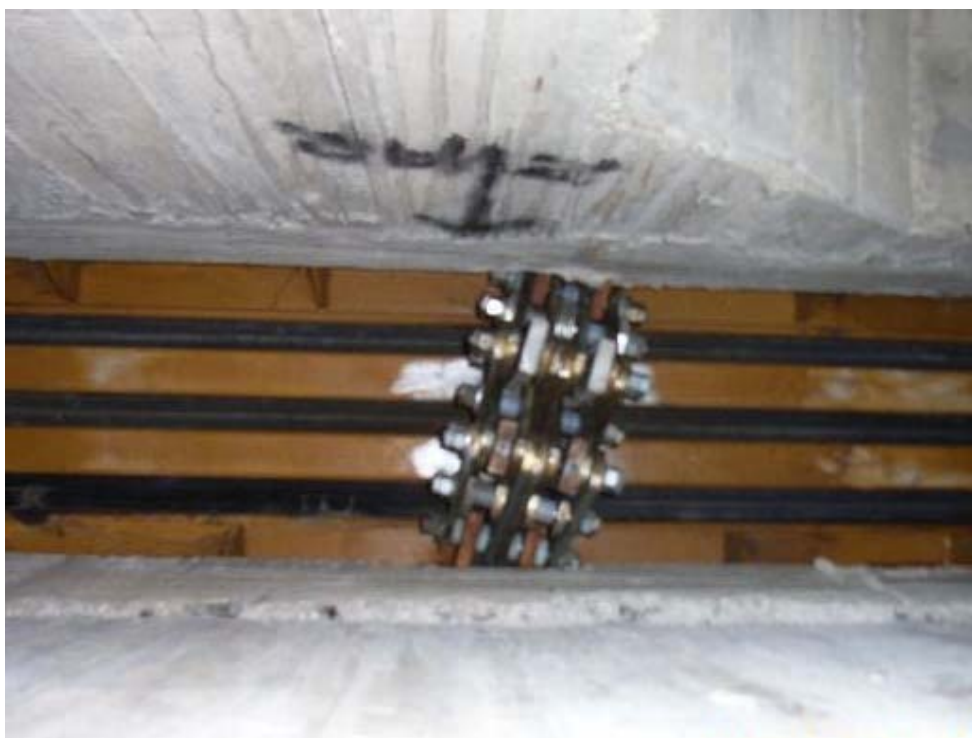
Expertíza príčin vzniku poruchy, oprava záverov, oprava ložísk, projekt stabilizácie spodnej stavby.

**Priečne ušmyknutie s poruchou nožnicového mechanizmu MZ**

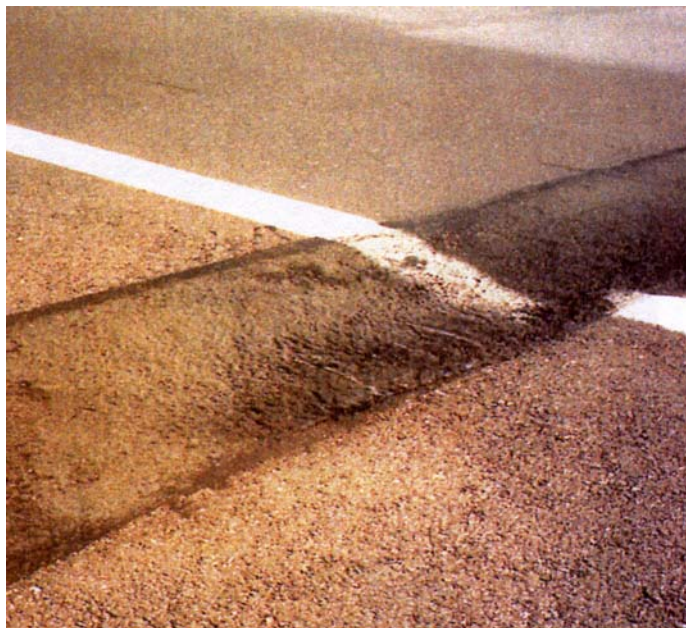
Pri lokálnom výskyte očistenie vozovky a oprava povrchu MZ, pri väčšom rozsahu výmena MZ.

**Vytiahnutie spojiva z asfaltového mostného záveru**

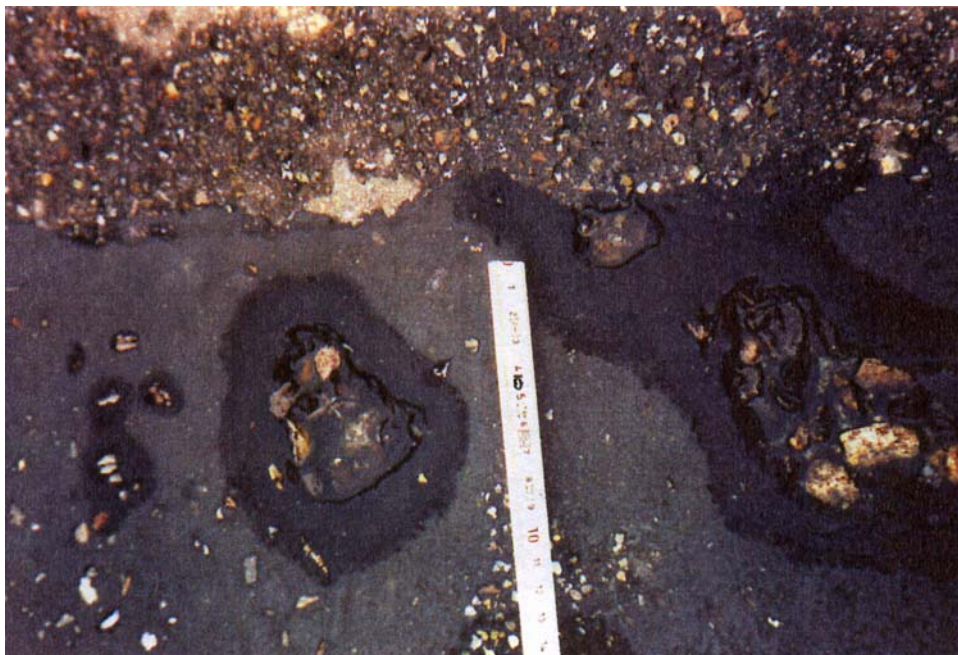
Pri lokálnom výskyte oprava povrchu MZ, pri väčšom rozsahu výmena MZ.

**Odkrytie kameniva asfaltového mostného záveru**

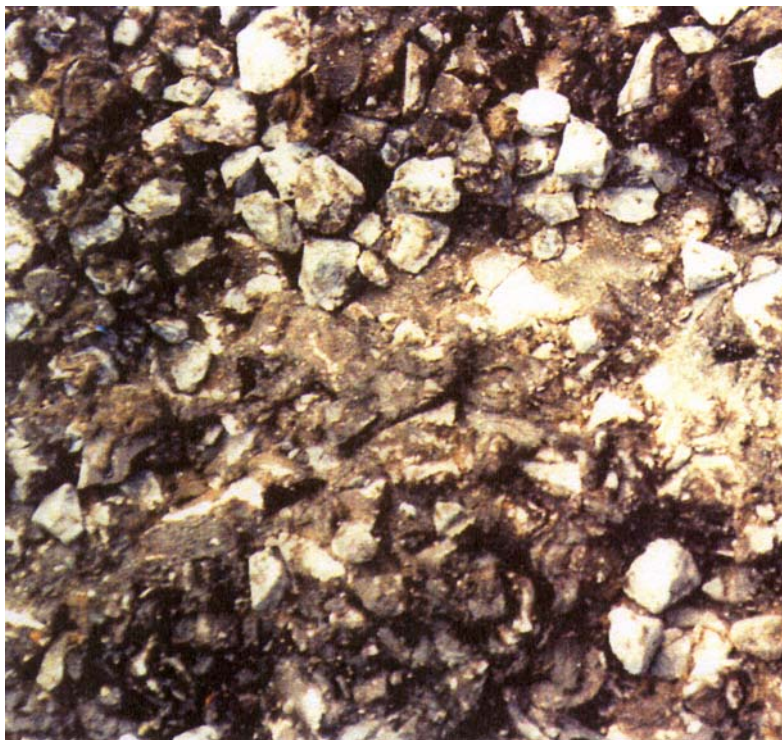
Čiastočná alebo úplná výmena MZ.

**Vylomenie zŕn kameniva asfaltového záveru**
