**Ministerstvo dopravy a výstavby SR  
Sekcia cestnej dopravy a pozemných komunikácií**

**TP 061**

**TECHNICKÉ PODMIENKY  
KATALÓG PORÚCH MOSTNÝCH OBJEKTOV NA  
DIAĽNICIACH, RÝCHLOSTNÝCH CESTÁCH  
A CESTÁCH I., II. A III. TRIEDY**

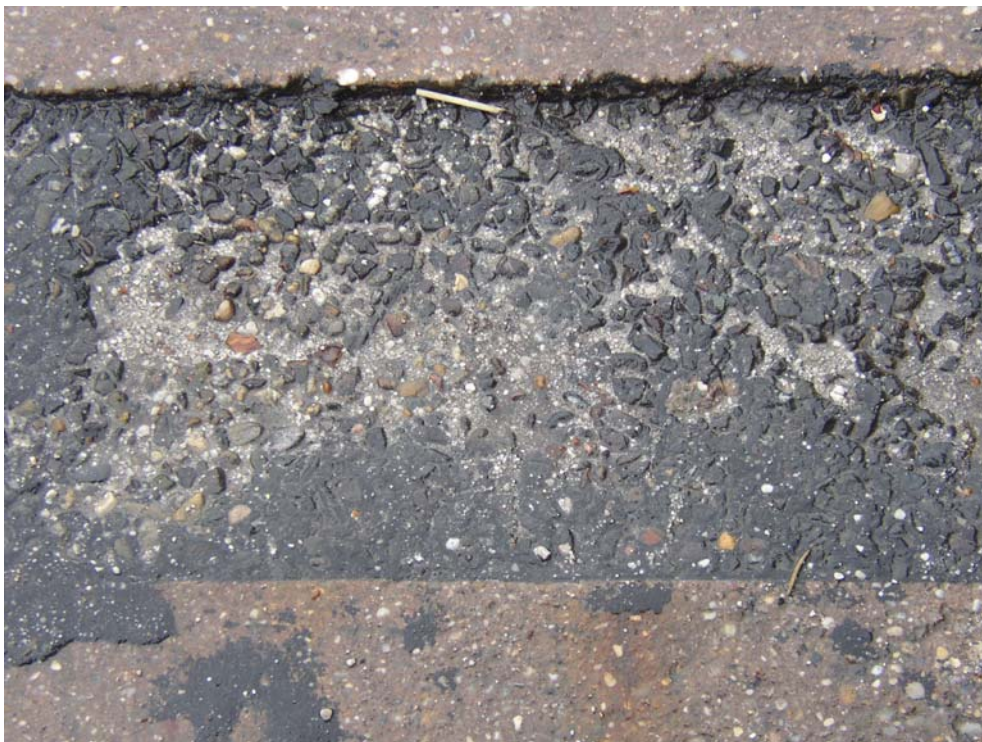
Čiastočná alebo úplná výmena MZ.

**Stlačenie asfaltového záveru**

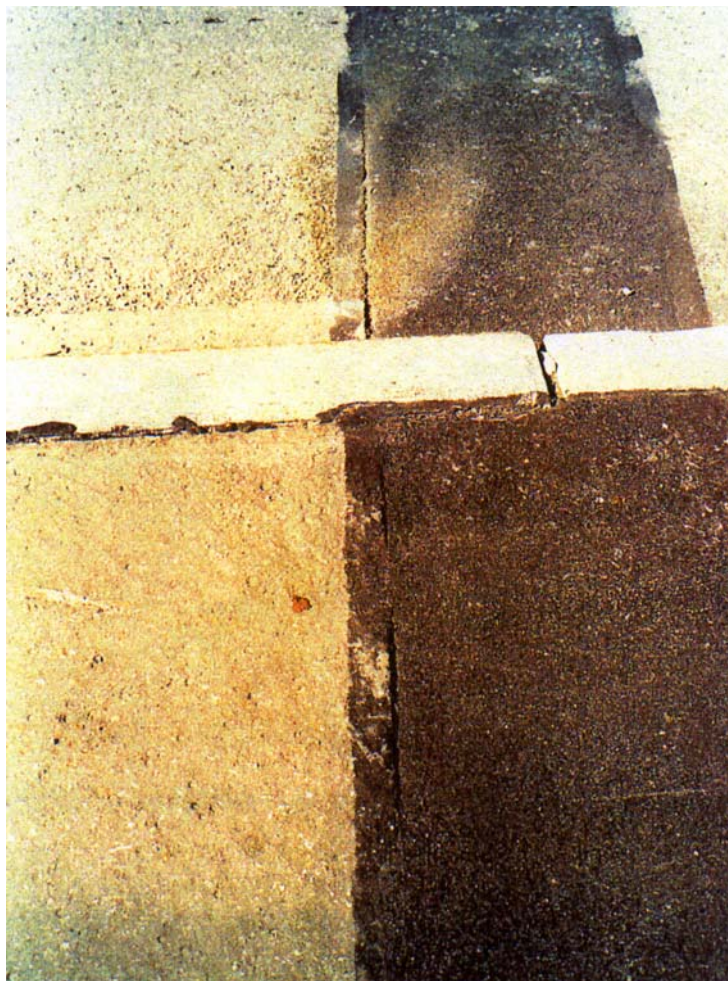
Utesnenie trhlín zálievkou, výmena záveru.

**Odtrhnutie asfaltového záveru na okrajoch**

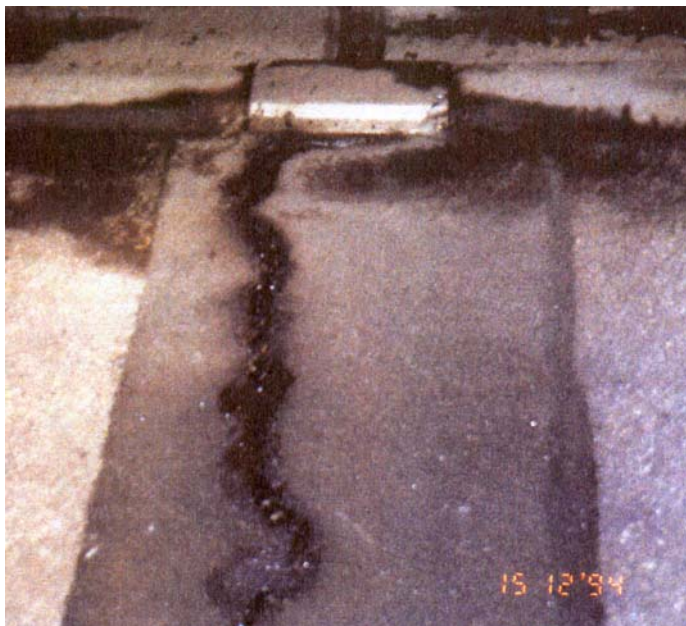
Utesnenie trhlín zálievkou, výmena záveru.

**Trhliny v asfaltovom mostnom závere**

### 1026 Trhliny v asfaltovom mostnom závere

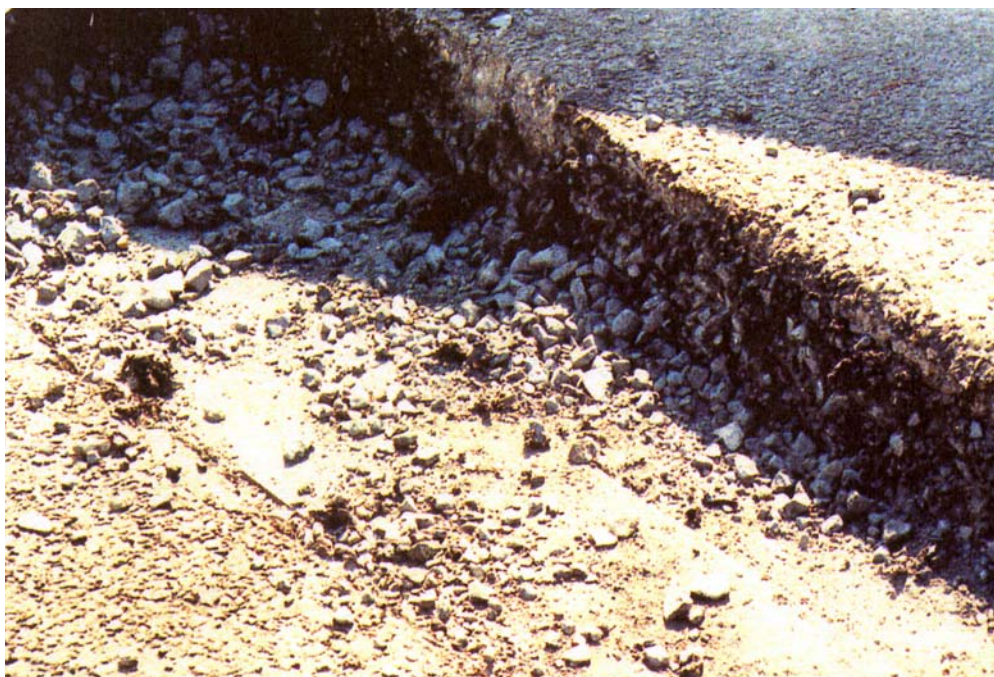
Provizórne vyplnenie záveru, úplná výmena záveru.

**Oblast' mostného záveru po odtrhnutí a odstránení**

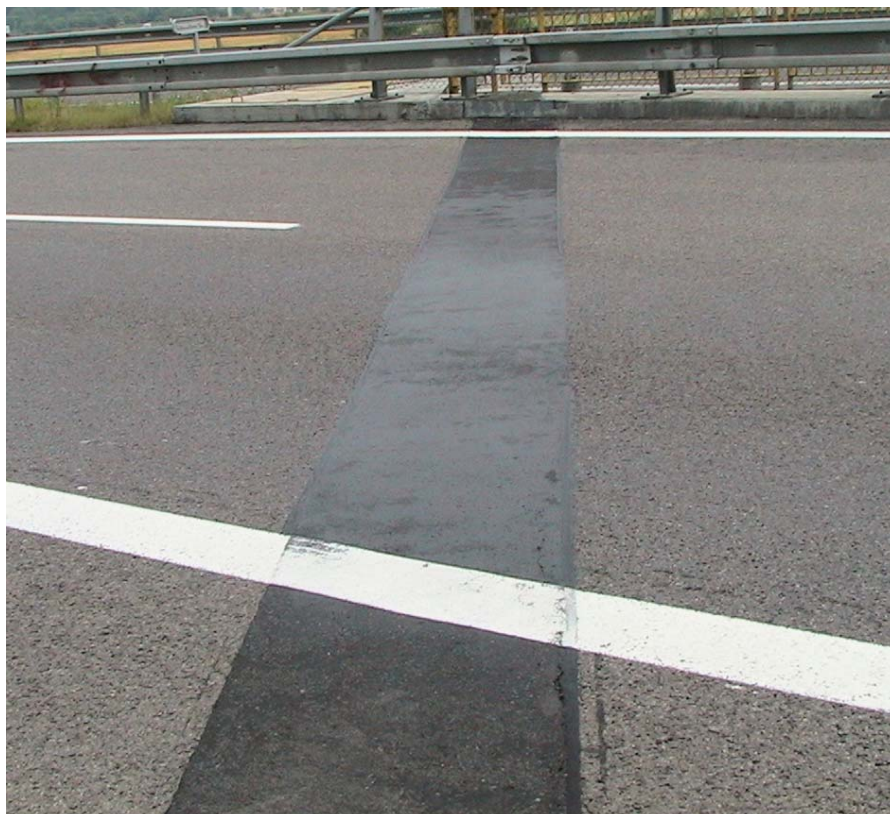
Pri lokálnom výskyte oprava povrchu MZ, pri väčšom rozsahu výmena MZ.

**Vyhľadanie asfaltového mostného záveru**

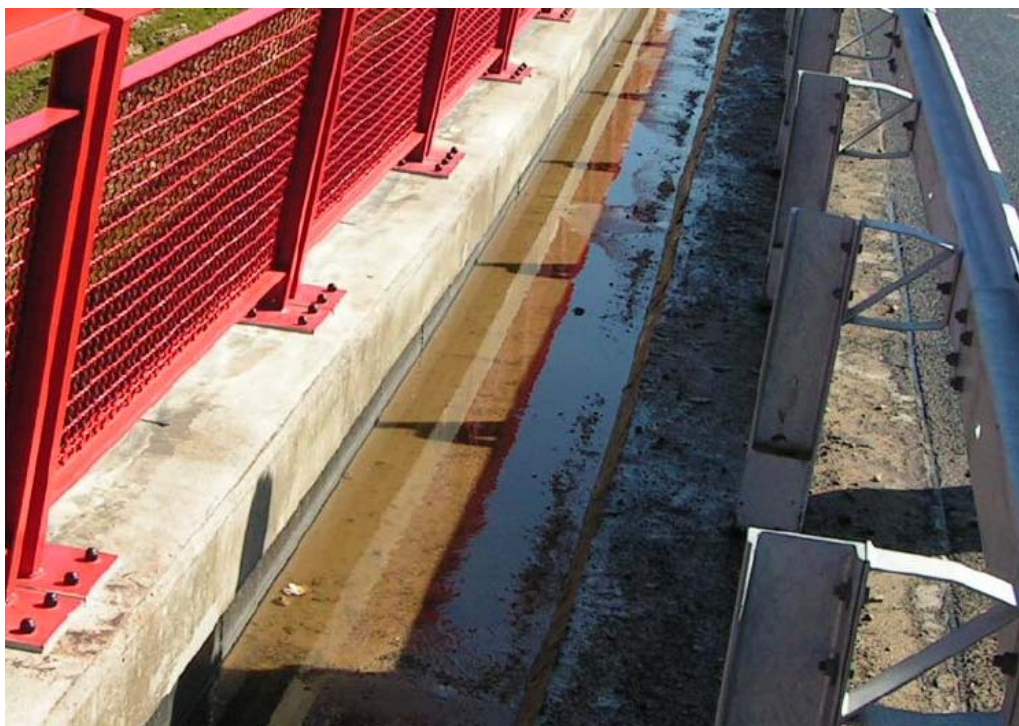
Zmeranie sklonov potrubia a ich rektifikácia.

**Neodtekajúca voda v odvodňovacom žľabe**

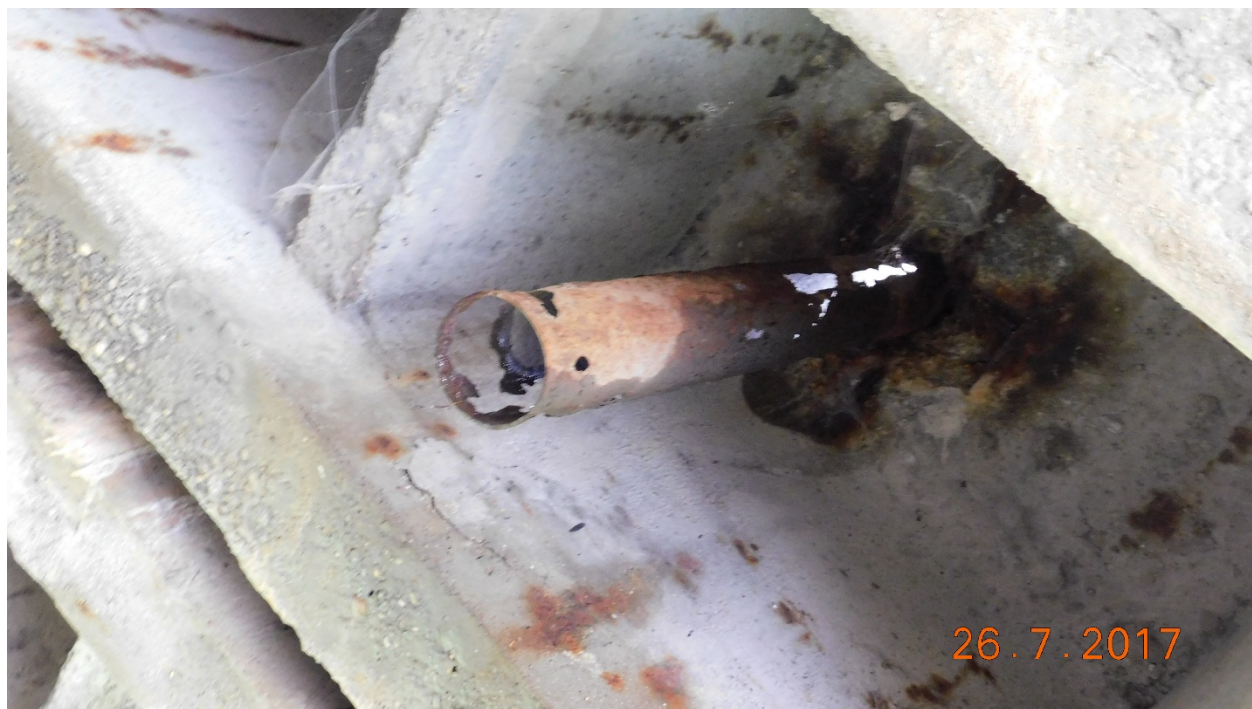
Uvoľnenie potrubia, oprava alebo výmena poškodených častí.

Porušenie odvodňovacieho potrubia koróziou

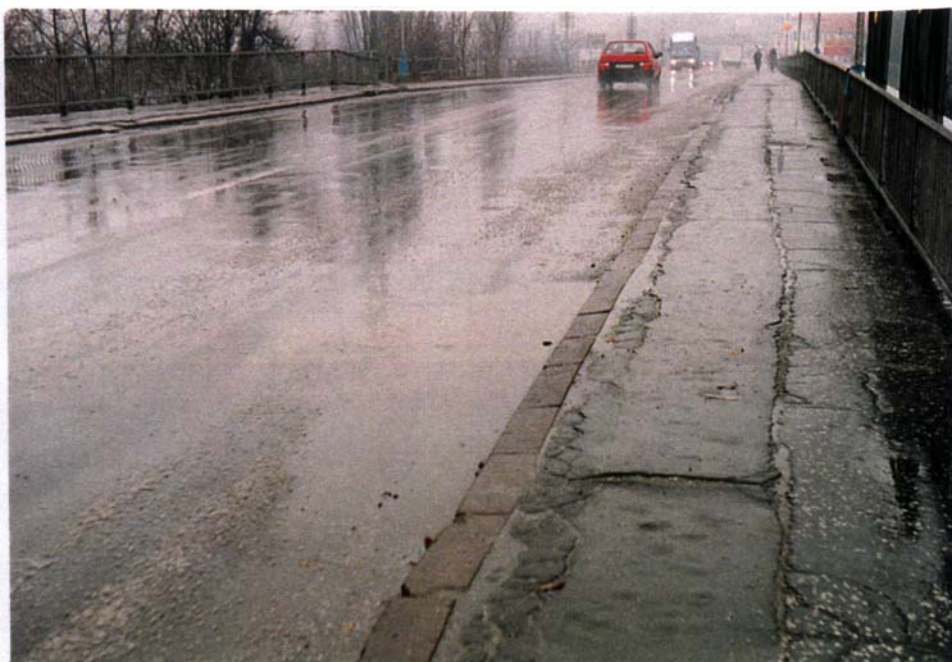
Odstránenie porúch na vozovke, rekonštrukcia vozovky s vyspádovaním k odvodňovačom.

**Neodtekajúca voda na vozovke mosta**

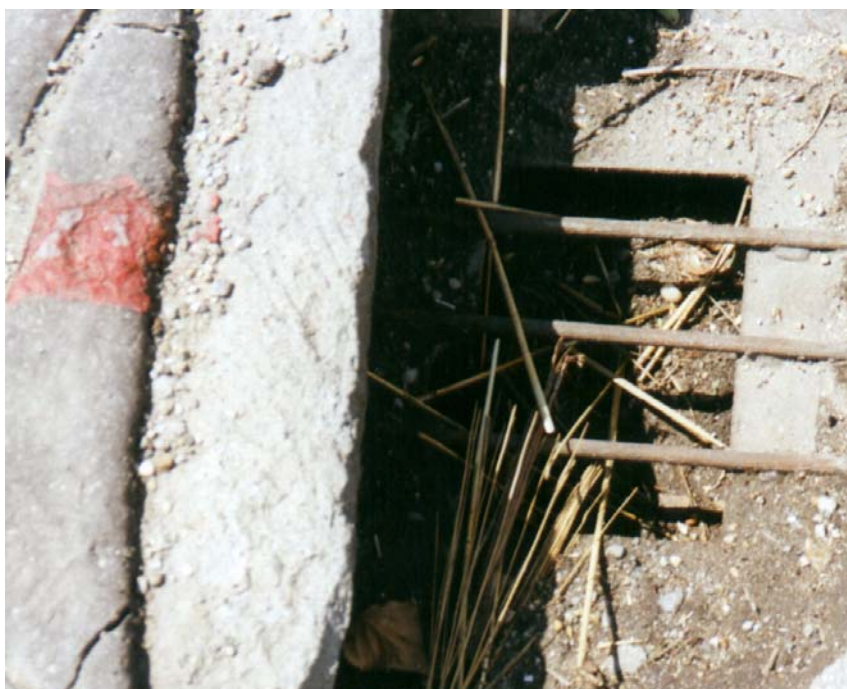
Vyčistenie, prípadne oprava alebo výmena odvodňovačov.

**Upchatý odvodňovač**

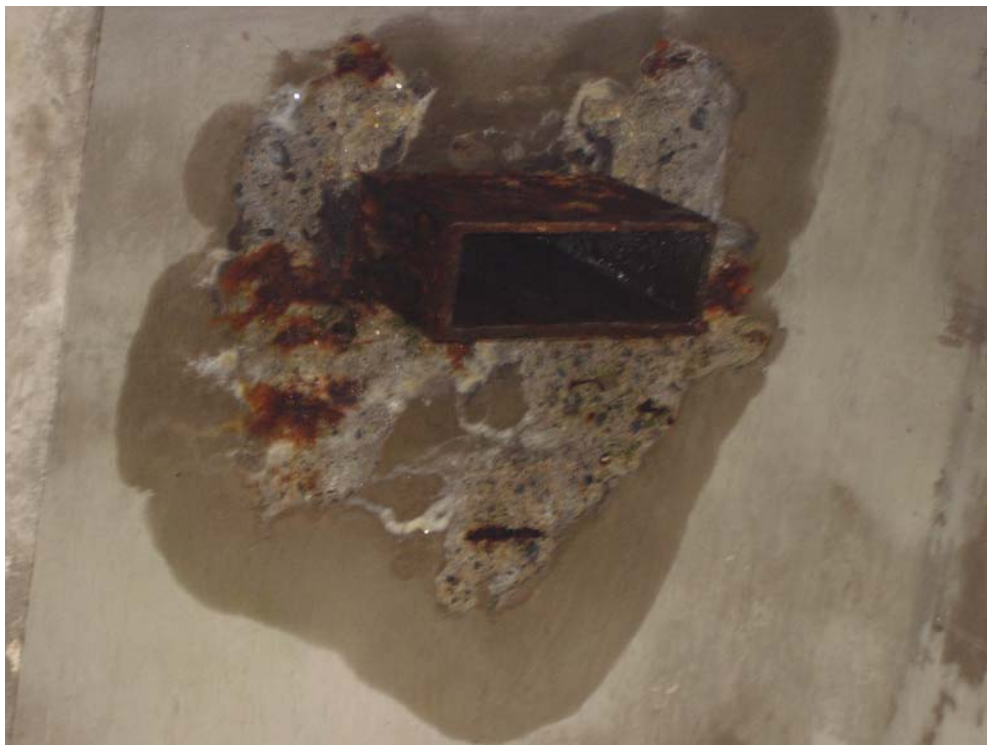
Oprava alebo výmena odvodňovačov, oprava napojenia izolácie.

**Zatekanie vedľa odvodňovača**

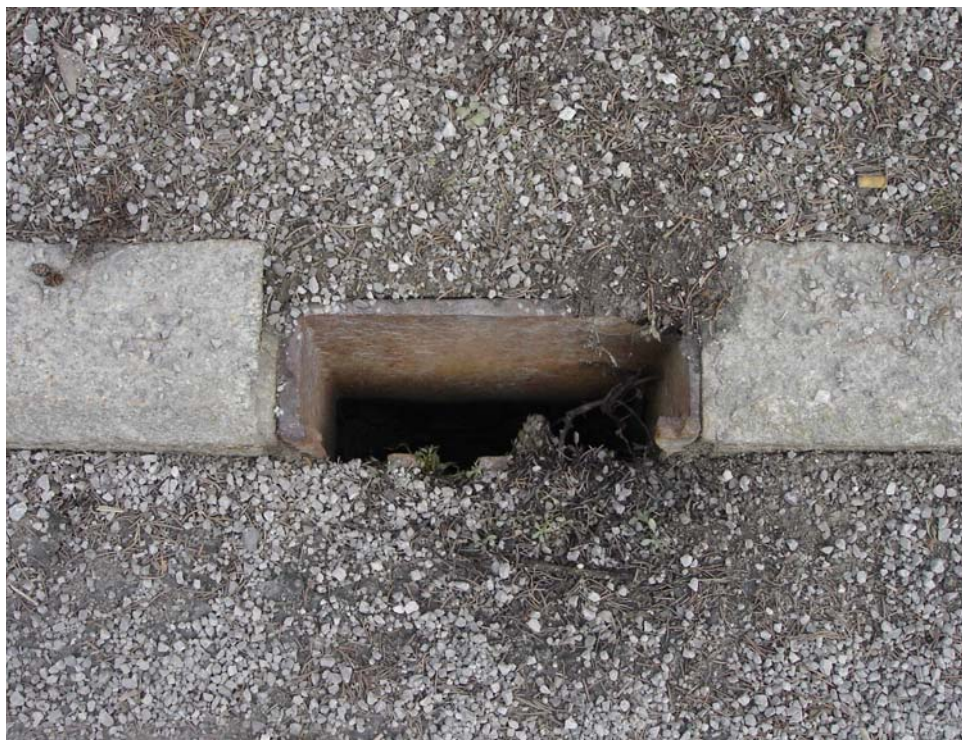
Oprava alebo výmena odvodňovačov.

**Poškozený odvodňovač**

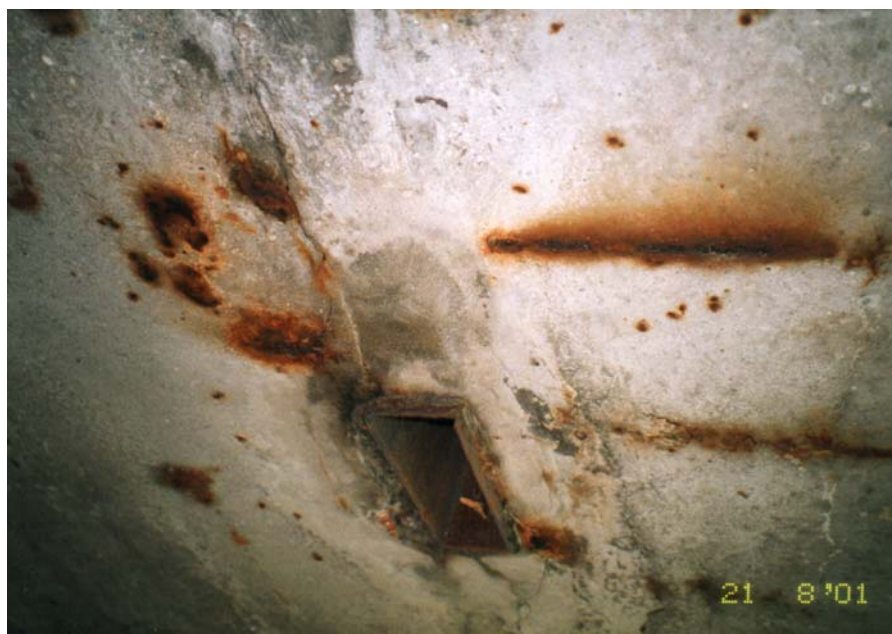
Oprava (predĺženie rúrok) alebo výmena odvodňovačov.

**Krátka odvodňovacia rúrka**

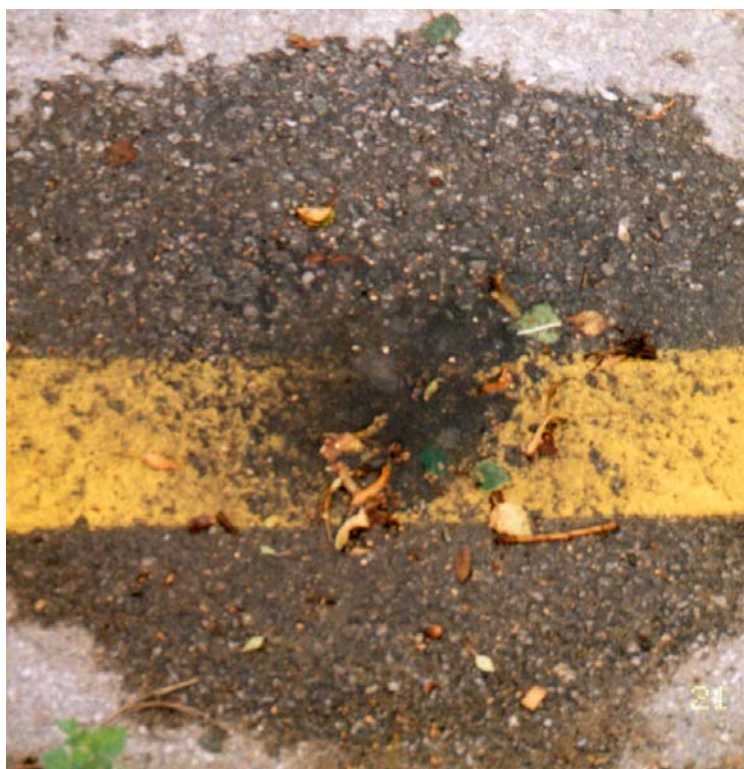
Výmena odvodňovačov.

**Prekrytie odvodňovača vrstvou vozovky**

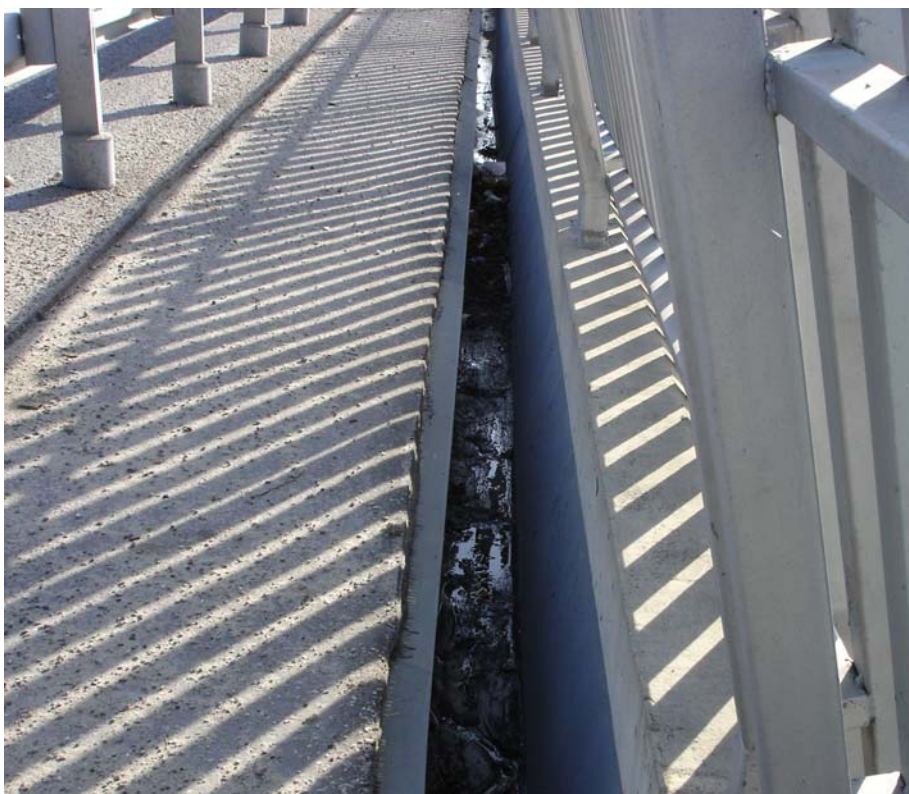
Vyčistenie žľabov, uvoľnenie potrubia, oprava alebo výmena poškodených častí.

**Odvodňovací žlab znefunkčnený nečistotami**

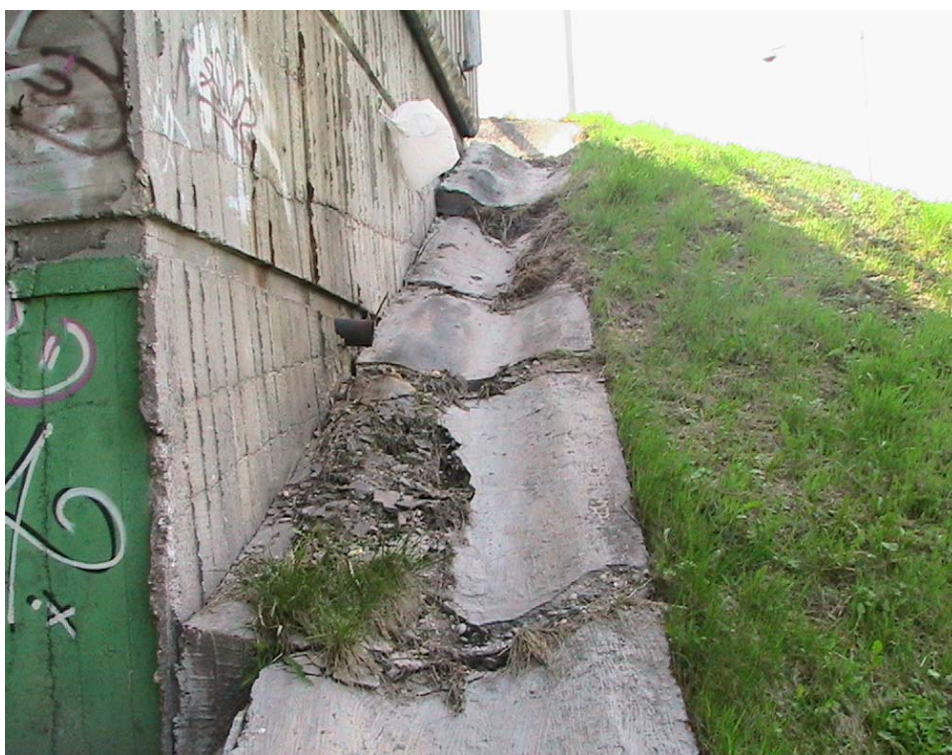
Vyčistenie rigolov, oprava alebo výmena poškodených úsekov rigolu.

**Poškozený odvodňovací rigol**

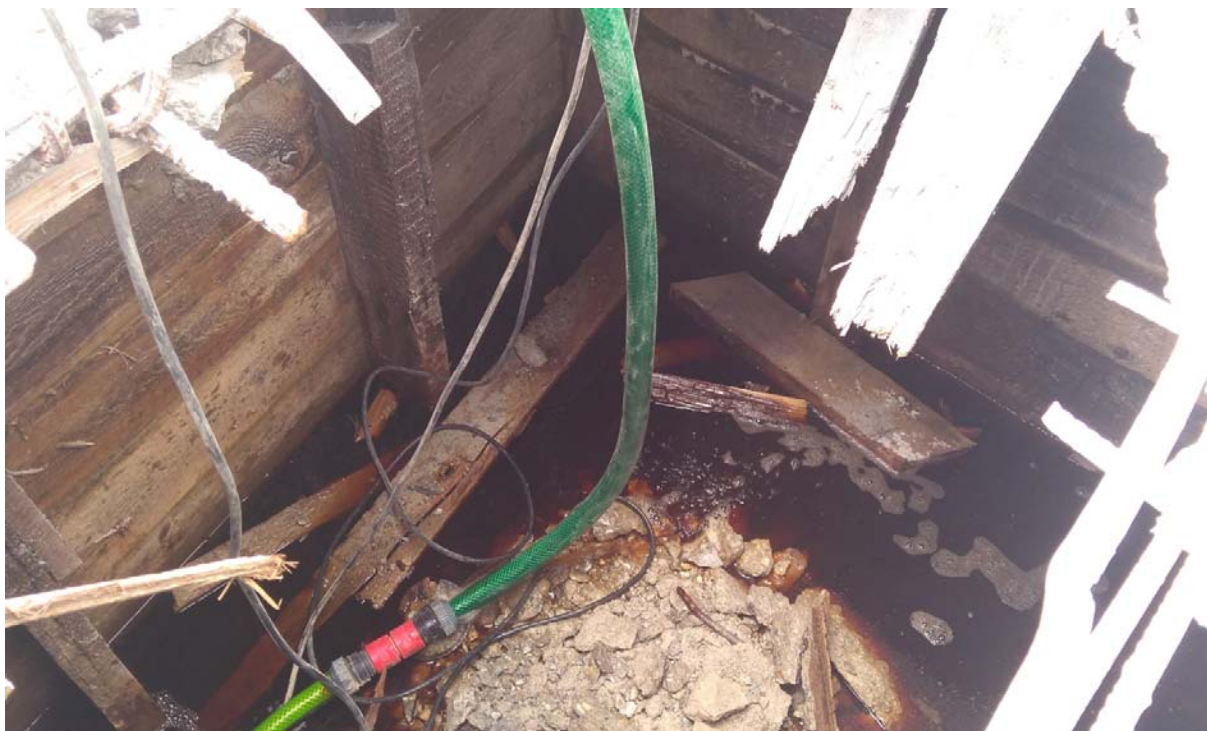
Vyčistenie odvodňovacích otvorov, zväčšenie alebo dodatočné vytvorenie.

**Voda v komore mosta a neodstránené debnenie**

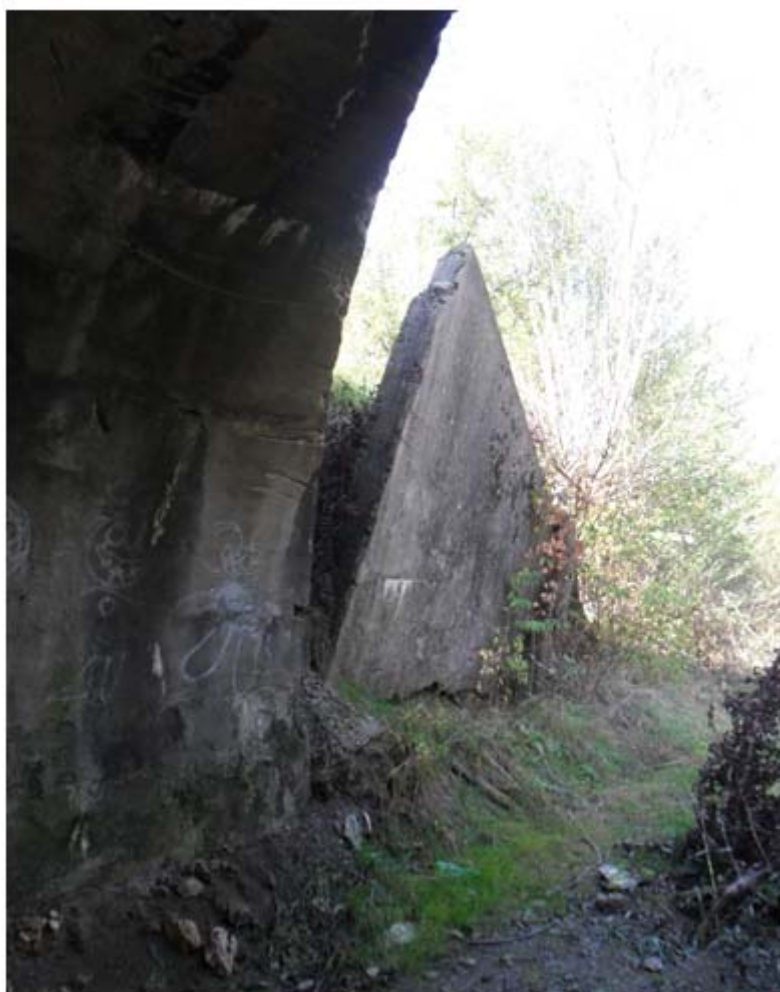
Zabezpečenie urýchlenej opravy a odstránenie poruchy.

**Podomletie krídla z dôvodu chýbajúcej prídlažby a dláždených zvodov.**

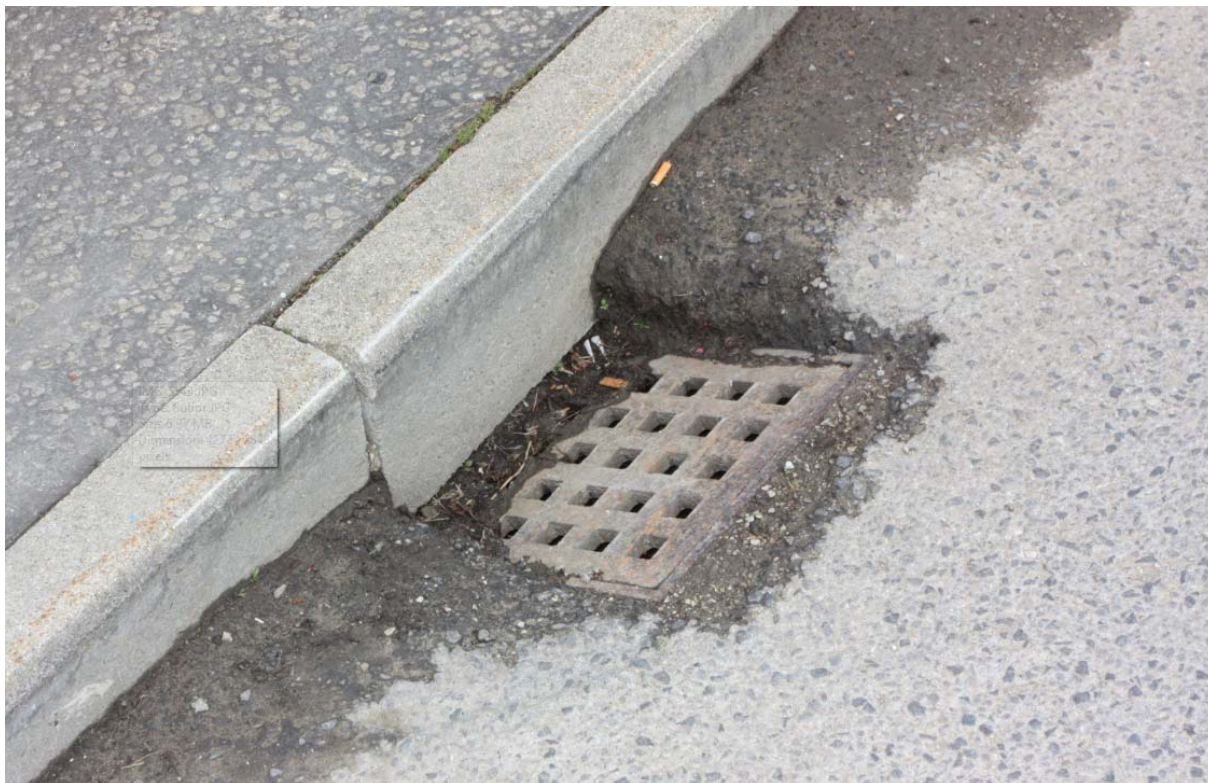
Oprava alebo výmena odvodňovačov, zbrúsenie nadmerne hrubej vozovky.

### Zle osadený odvodňovač

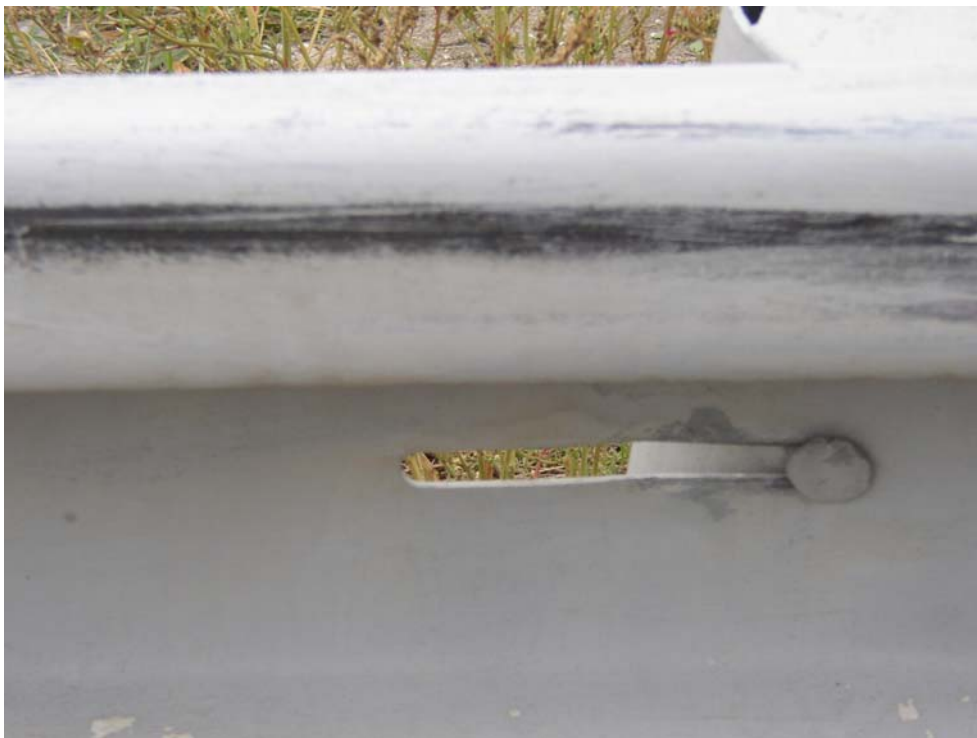
Úprava podkladu, obnovenie ochrany.

**Poškodenie metalizácie**

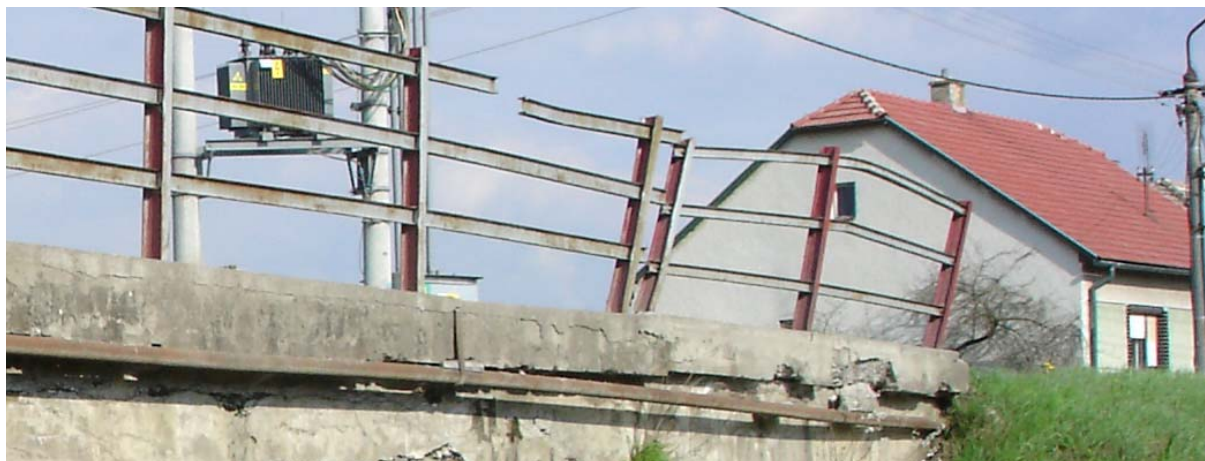
V prípade ohrozenia bezpečnosti okamžité provizórne opatrenie alebo odstránenie poruchy.

**Zábradlie poškodené nárazom**

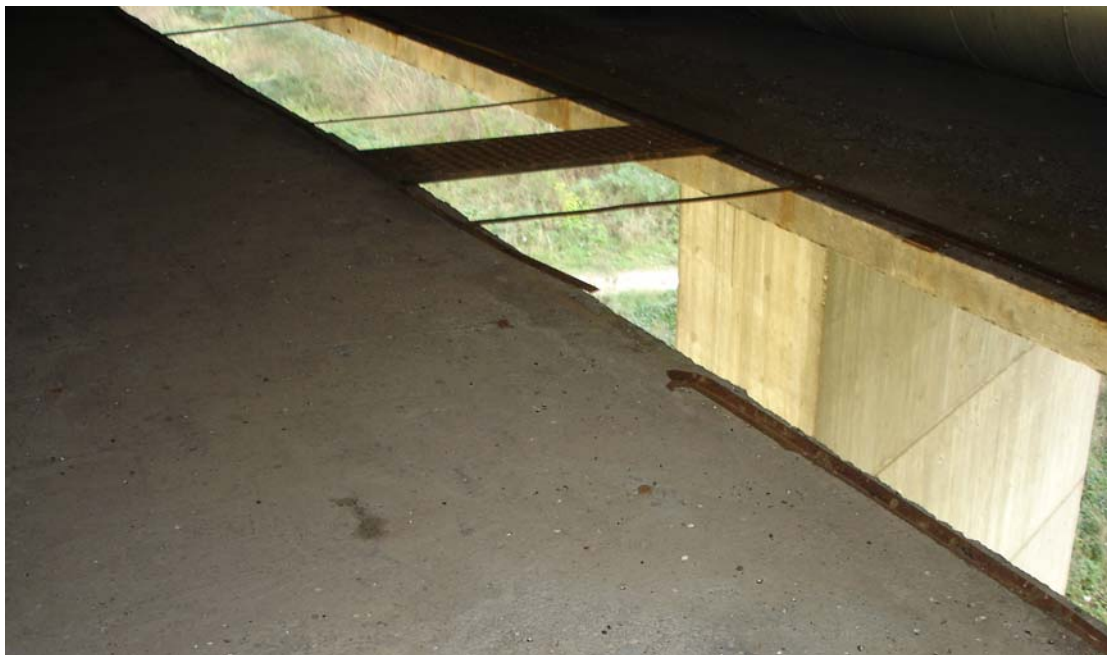
V prípade ohrozenia bezpečnosti osôb okamžité provizórne opatrenie alebo odstránenie poruchy.

**Chýbajúce ochranné rošty medzi konzolami**

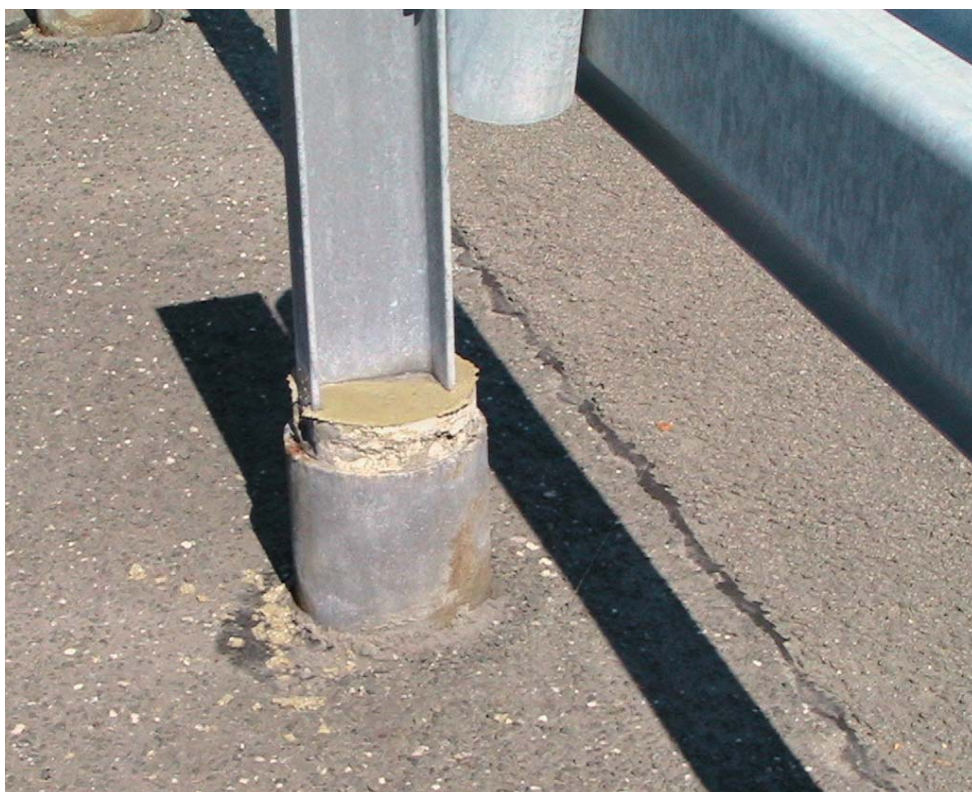
Doplnenie a utiahnutie spojovacích skrutiek, výmena kotevných skrutiek, oprava zvarov, výmena kotevnej hmoty.

**Poškodené kotvenie stĺpika zvodidla**

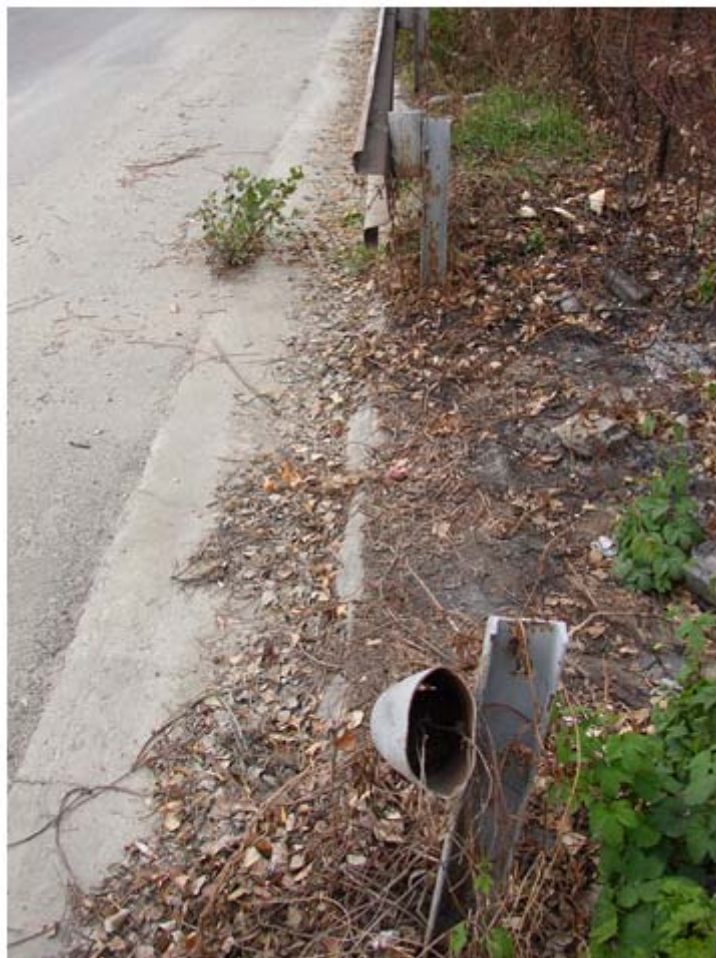
Obnova chýbajúcich prvkov, výmena celej časti, zriadenie provizória (napr. betónové prefabrikované zvodidlo).

**Chýbajúca zvodnica zvodidla**

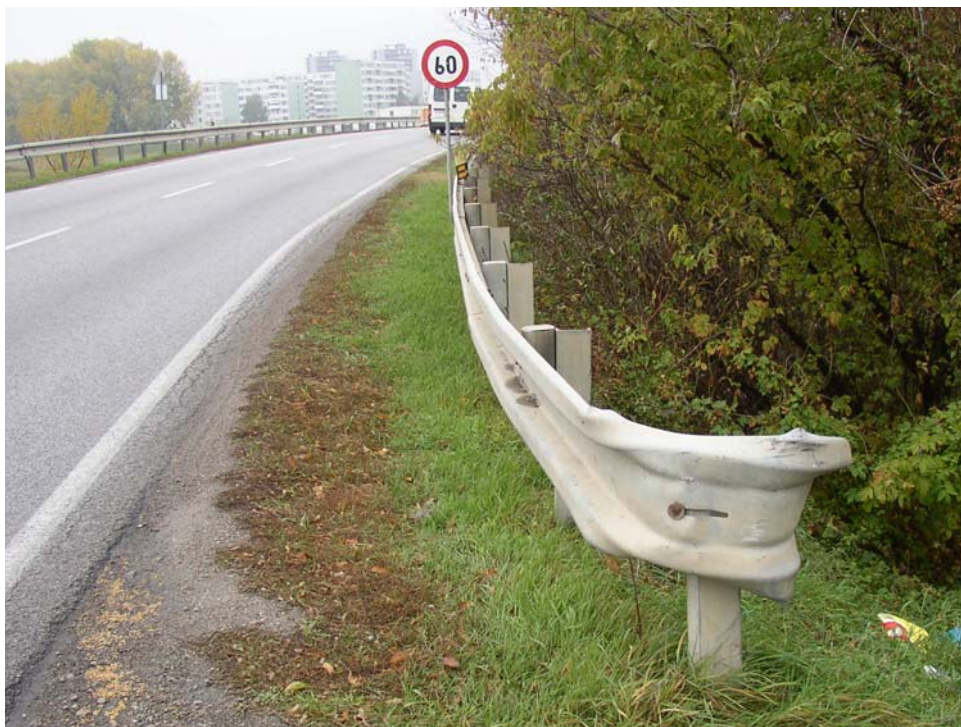
Úprava zvodidla/zábradlia, nahradenie koncových úsekov zvodidla zapustenými časťami.

**Nezapustené zvodidlo**

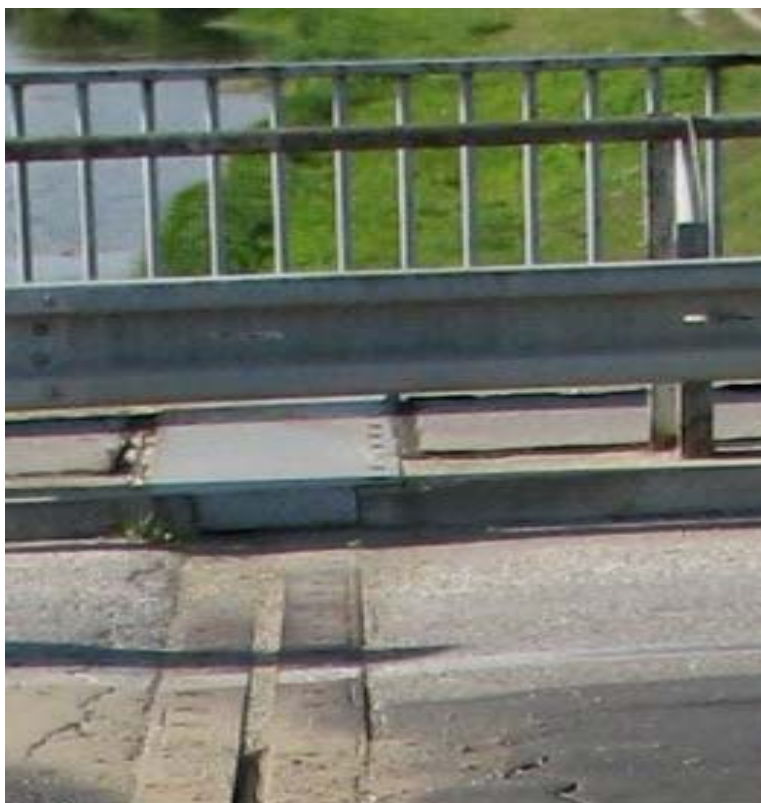
Úprava zvodidla/zábradlia, nahradenie nefunkčných detailov.

**Nefunkčná dilatácia zvodidla/zábradlia**

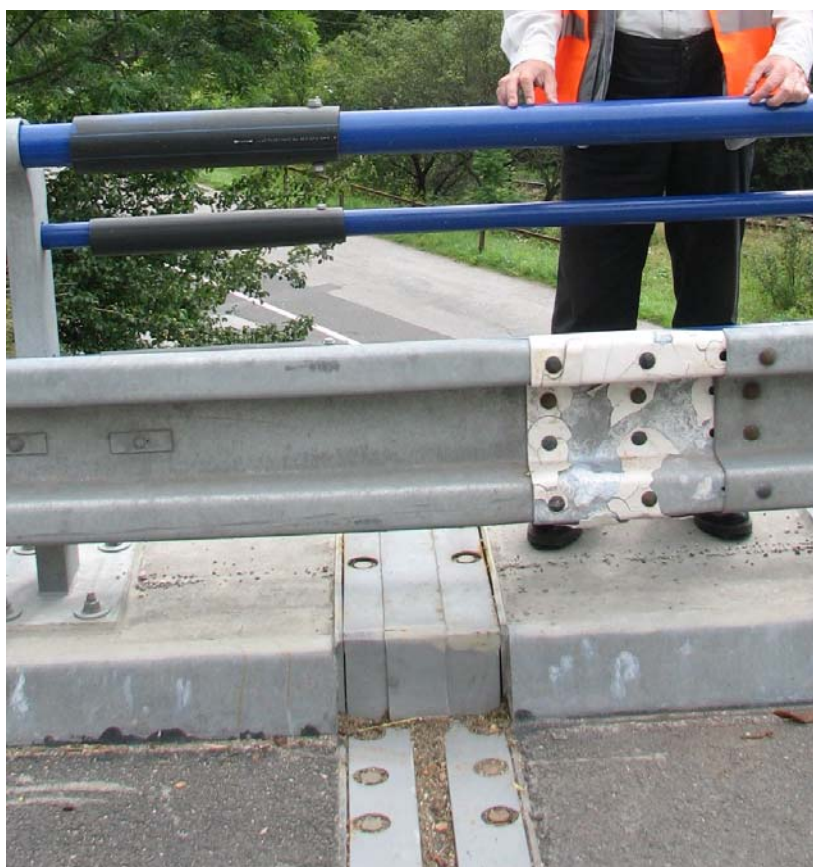
**Možné riešenie**

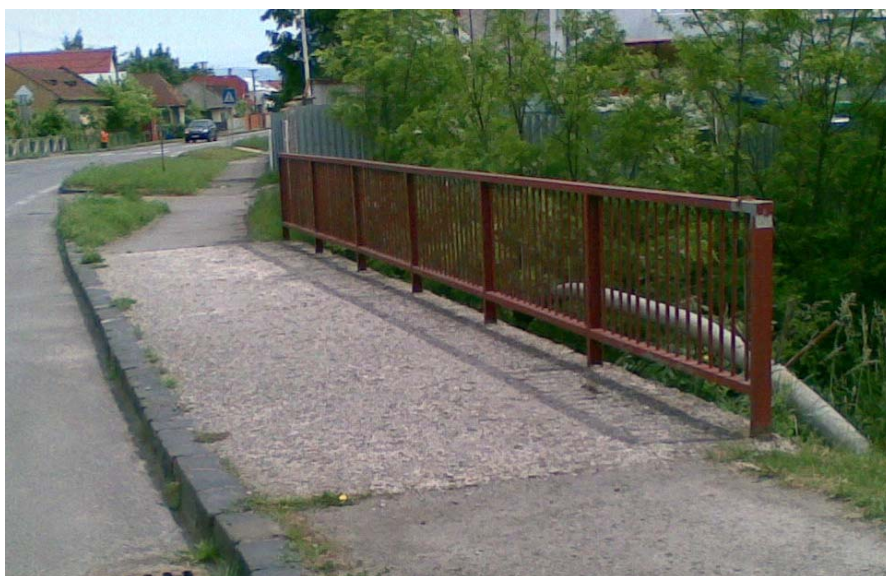
*Oprava a doplnenie chýbajúcich častí.*

**Bez označenia**

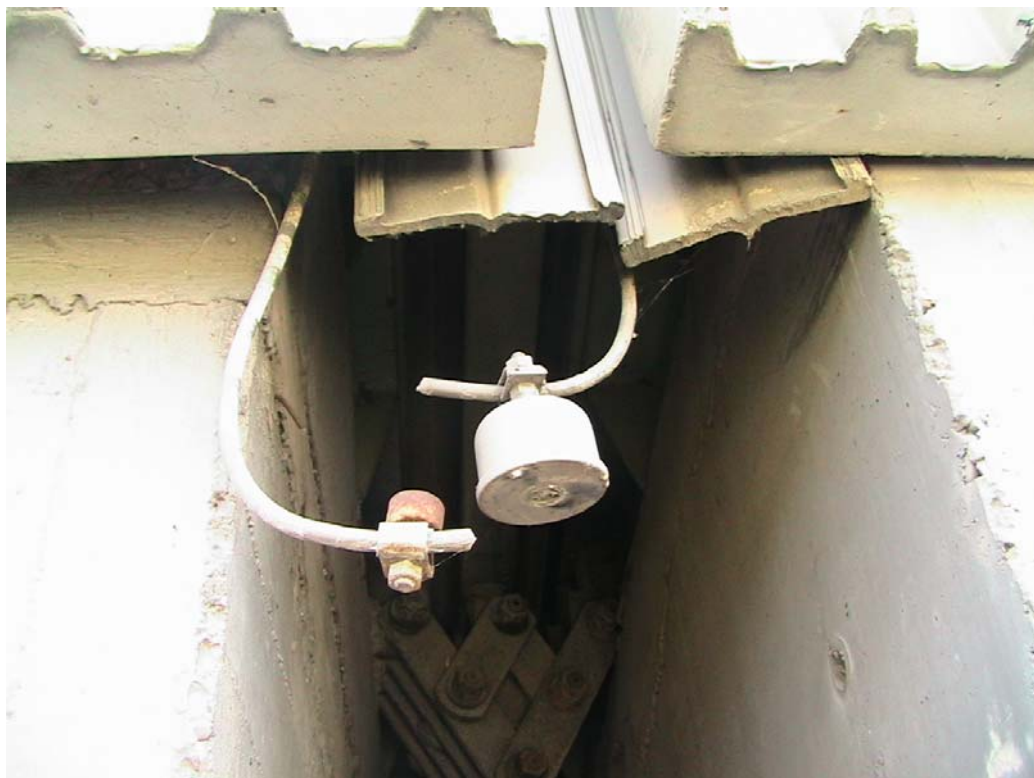
Oprava vedenia.

**Poškodenie uzemnenia**

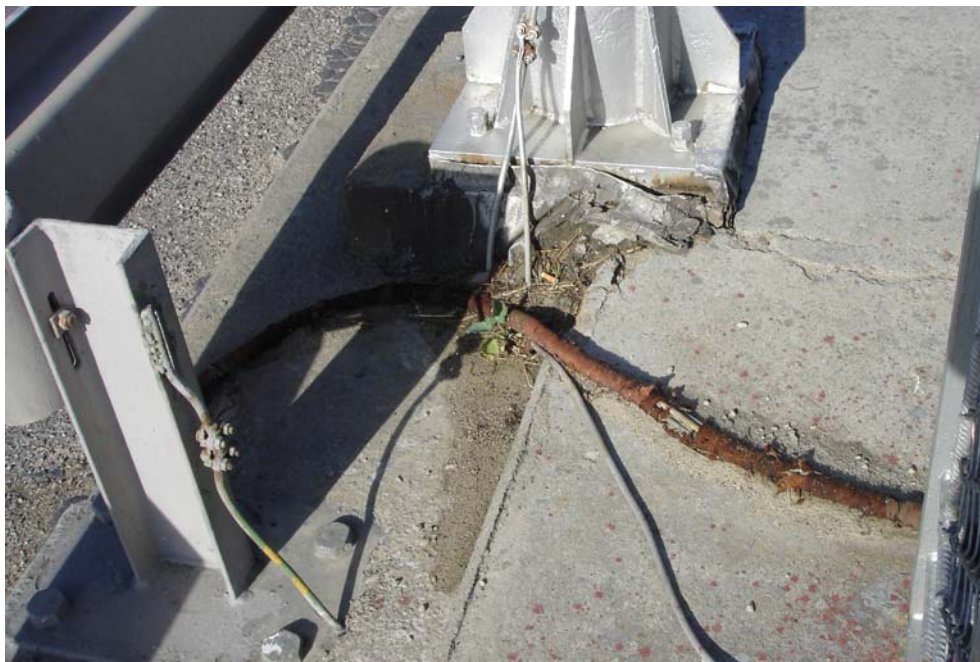
Oprava vedenia a zabezpečenie jeho ochrany.

**Poškodené vedenie**

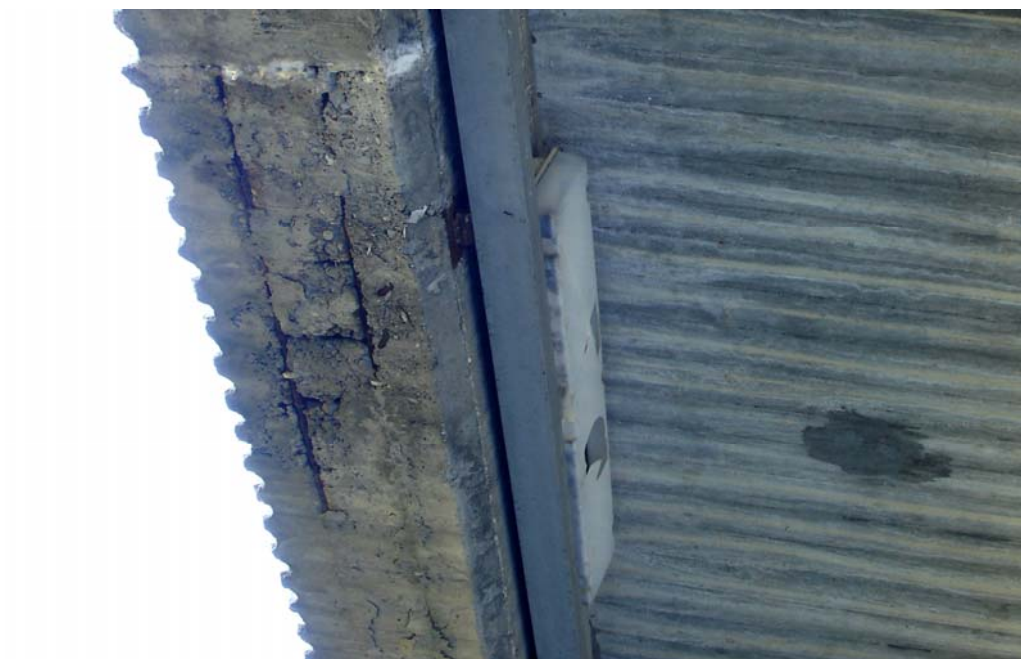
Oprava alebo výmena osvetľovacích telies.

**Poškodené osvetľovacie teleso**

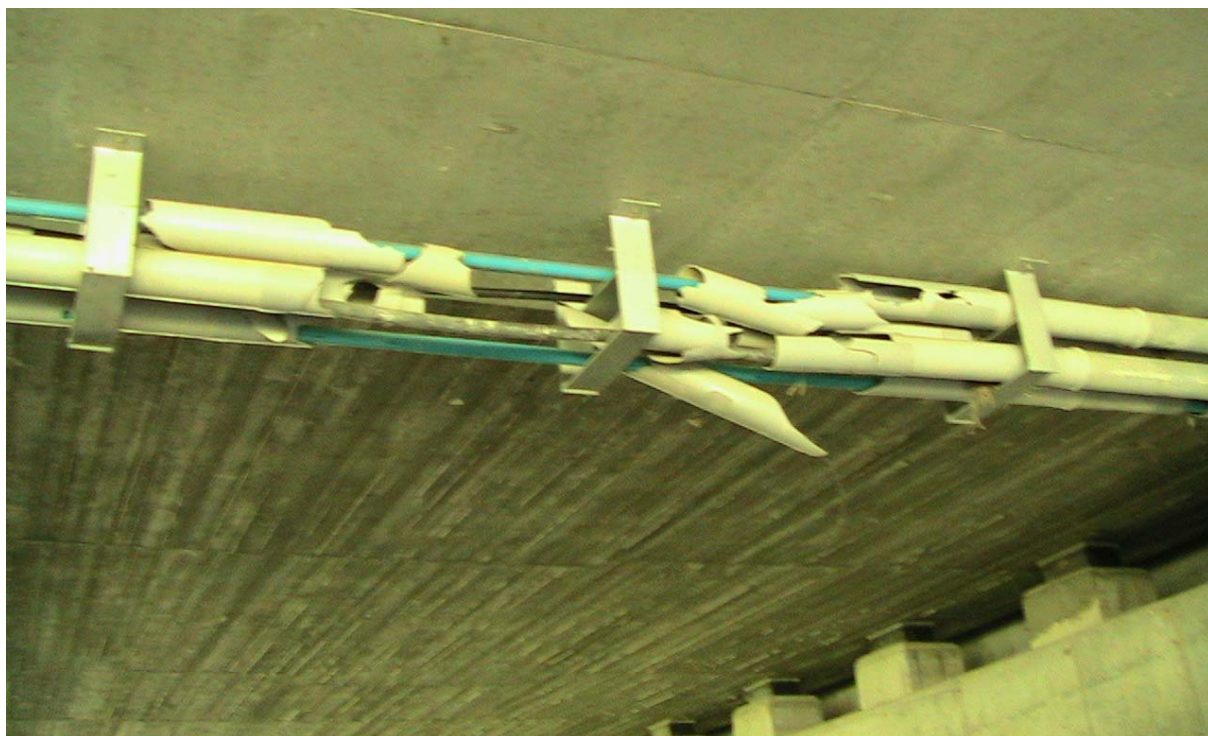
Oprava alebo výmena sietí, nosného alebo ochranného systému.

**Poškodená ochrana káblového vedenia**
