**Ministerstvo dopravy a výstavby SR  
Sekcia cestnej dopravy a pozemných komunikácií**

**TP 061**

**TECHNICKÉ PODMIENKY  
KATALÓG PORÚCH MOSTNÝCH OBJEKTOV NA  
DIAĽNICIACH, RÝCHLOSTNÝCH CESTÁCH  
A CESTÁCH I., II. A III. TRIEDY**

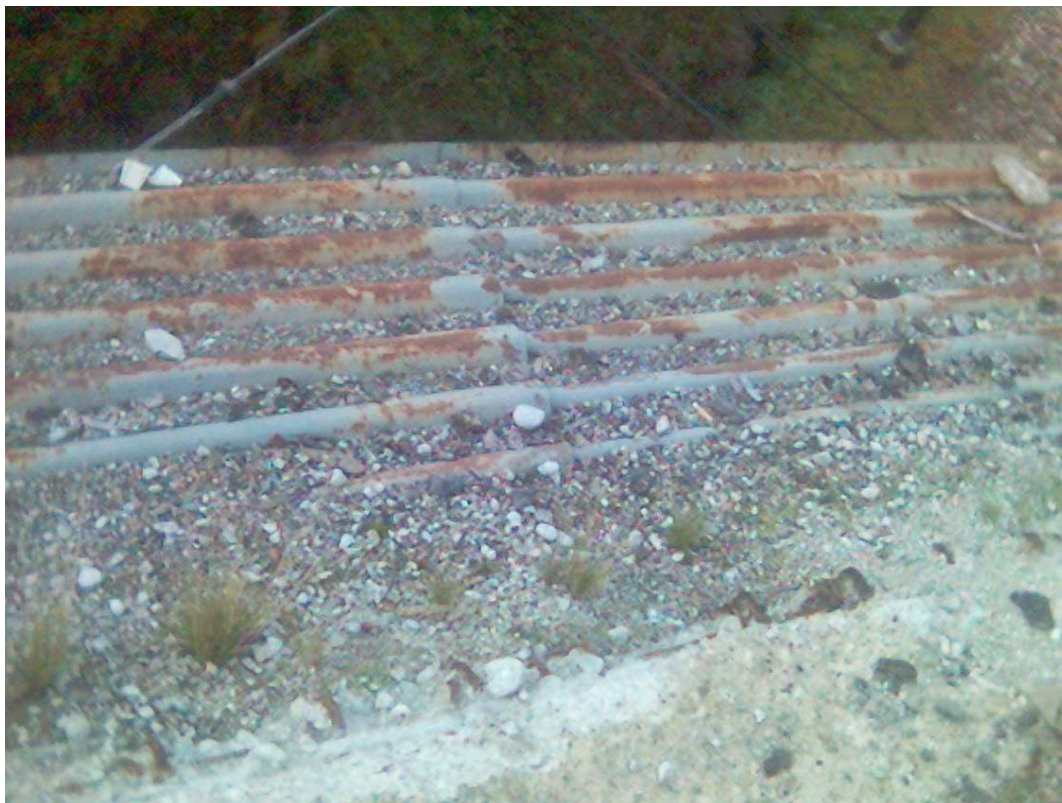
Odstránenie vegetácie a očistenie zábran.

**Vegetácia na ochranných štítoch**

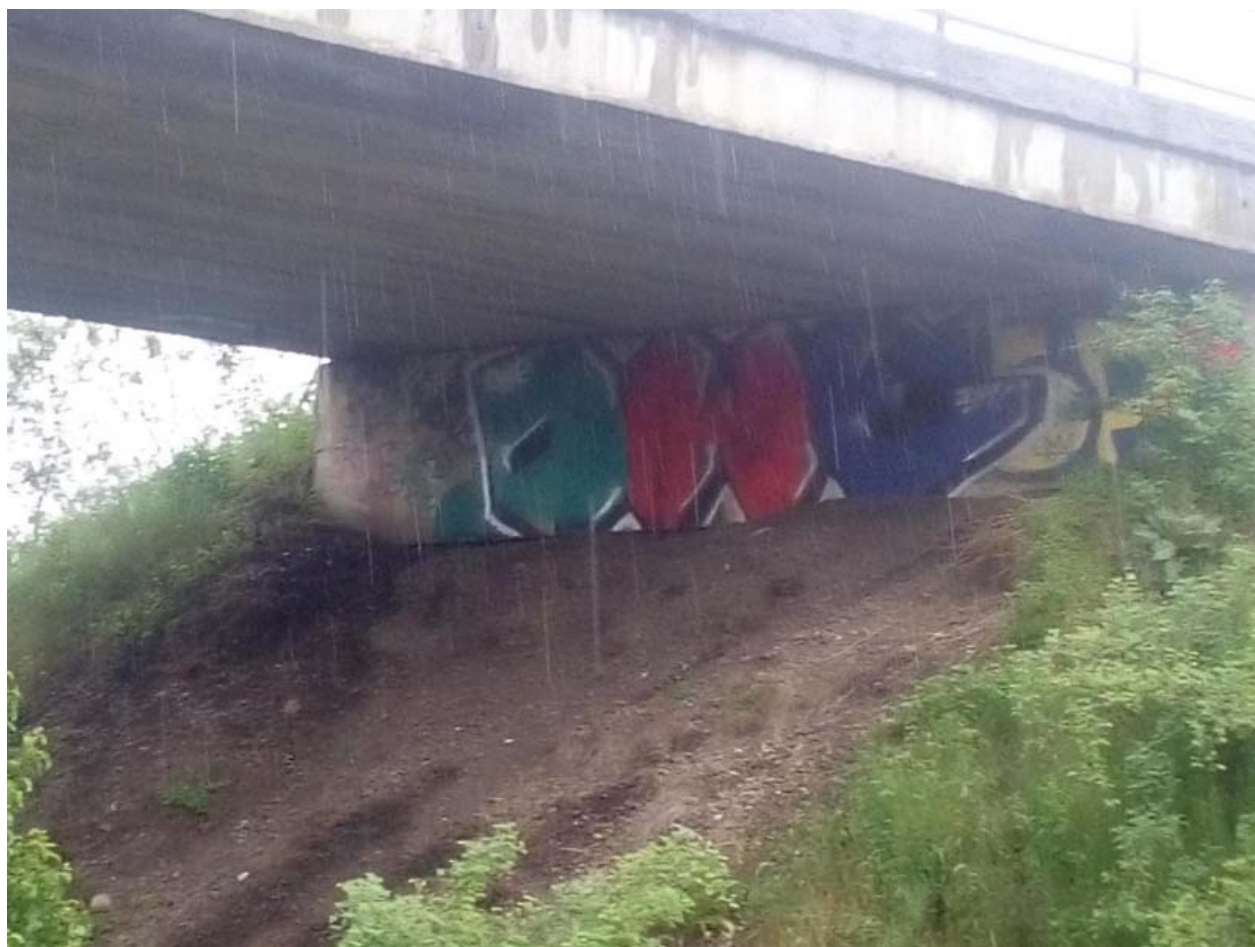
Spevnenia svahu, regulácia odtoku vody po svahu, zmena koncepcie odvodnenia.

**Erózia svahov**

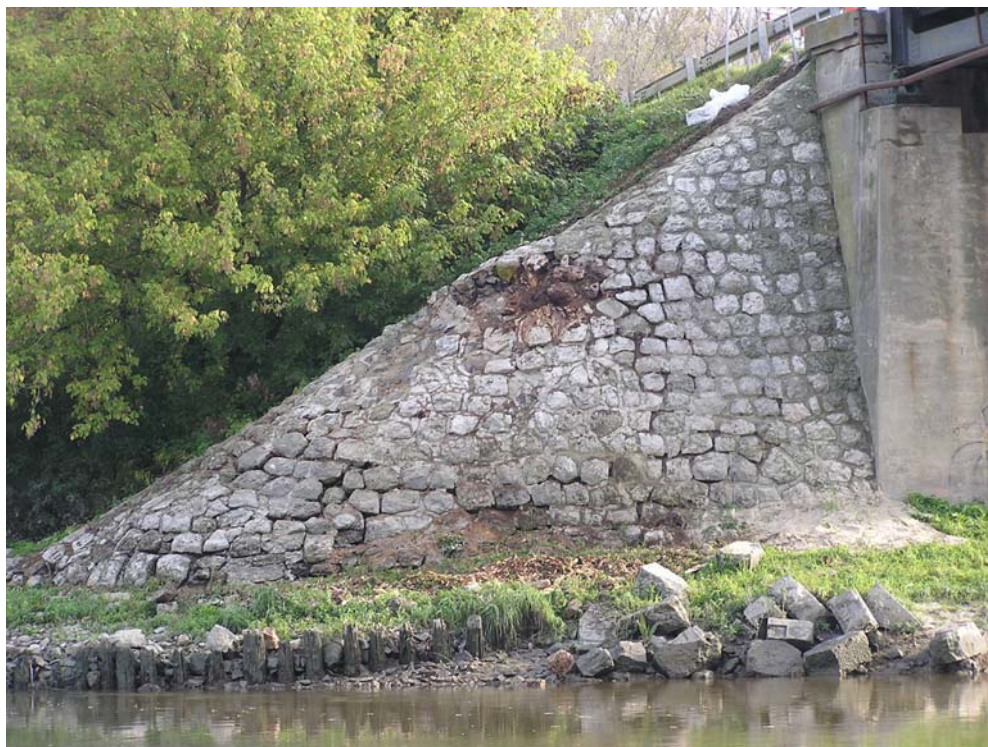
Vypracovanie inžiniersko-geologického expertízneho posudku, návrh a realizácia sanácie zosuvu a odstránenie následkov na konštrukcii.

**Zosuv svahového kužela**

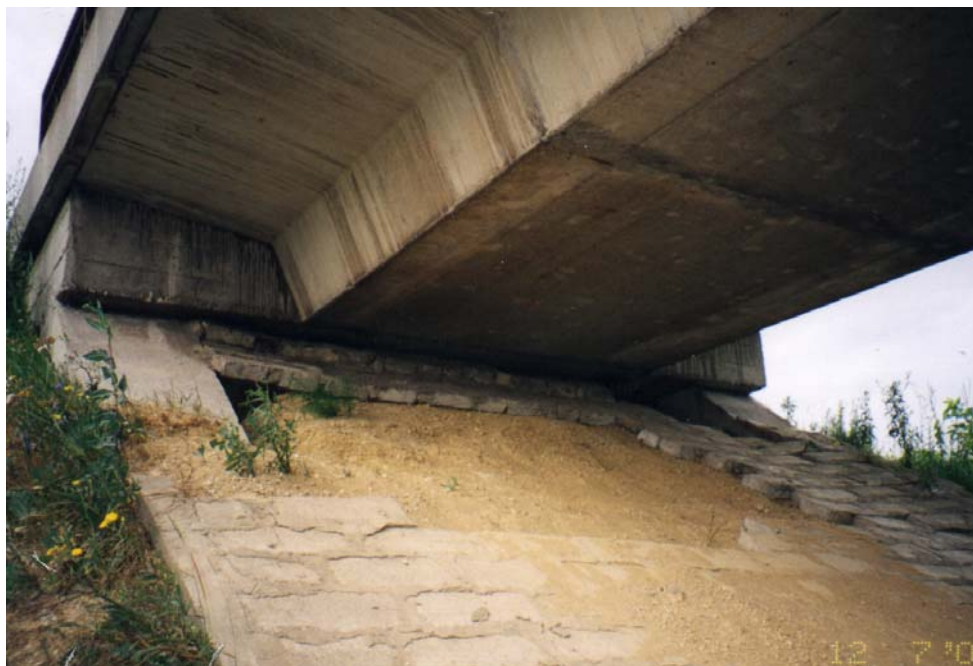
Spevnenia svahu, oprava stykových škár dlažby, výmena a nahradenie porušenej dlažby, regulácia odtoku vody po svahu.

**Poškodený obklad svahu**

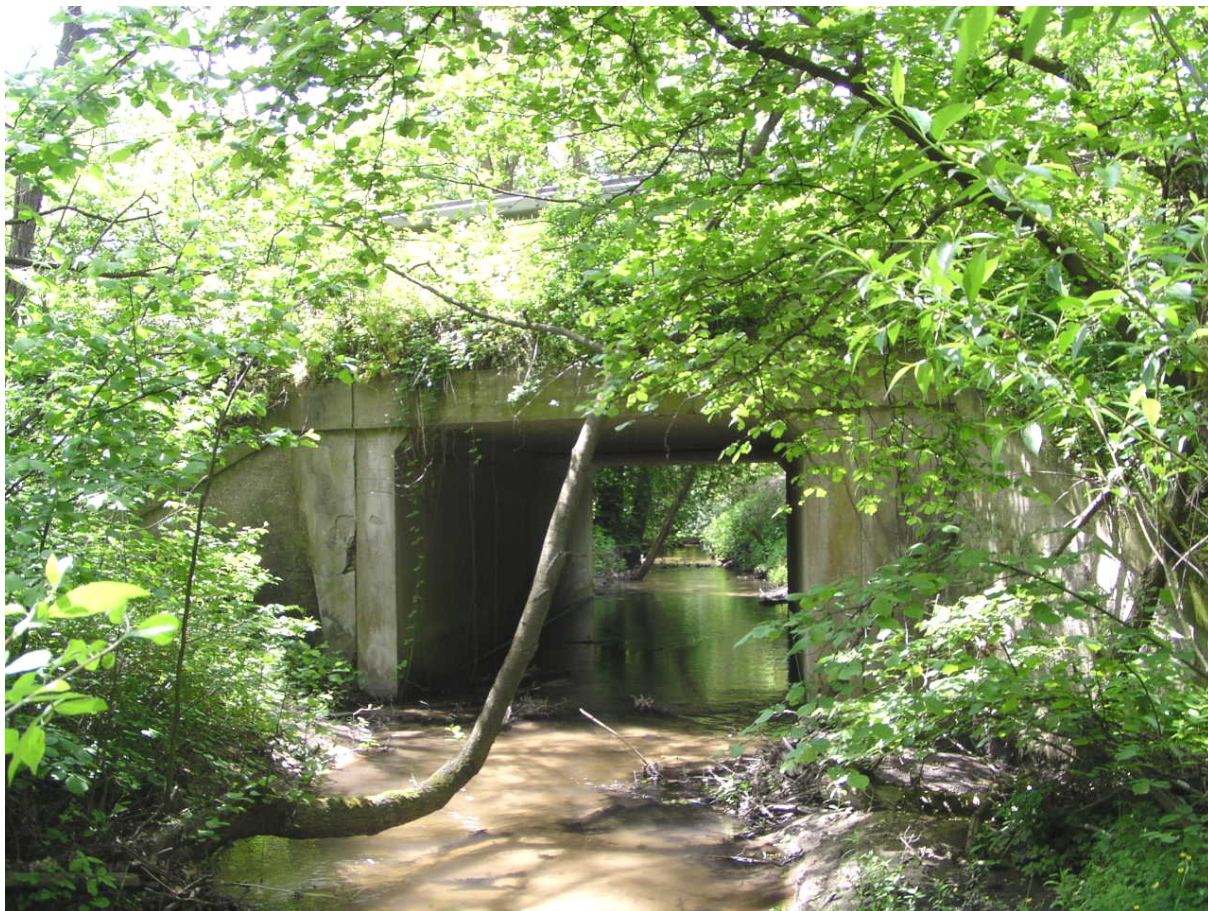
Bujnenie vegetácie na násypovom telese v bezprostrednej blízkosti mostného objektu. Bujnenie vegetácie nad portálom mostného objektu. Vegetácia v dotyku s konštrukciou mosta, zasahujúca do priechodného profilu chodníka, alebo dokonca prejazdného profilu komunikácie.

Odstránenie náletových drevín, spevnenia svahu, regulácia odtoku vody po svahu.

**Nežiadúca vegetácia**

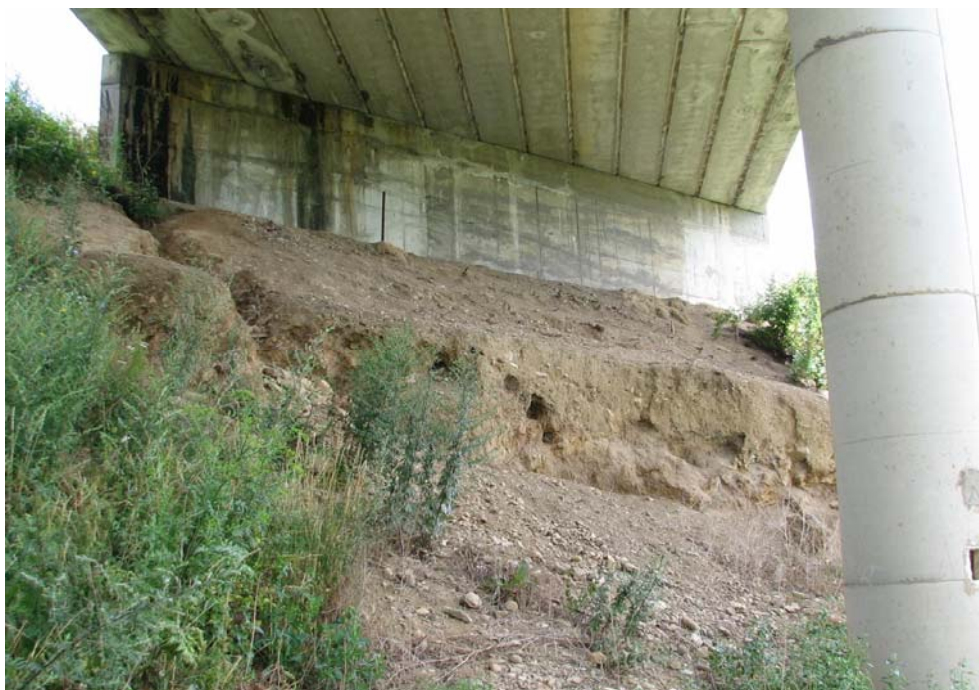
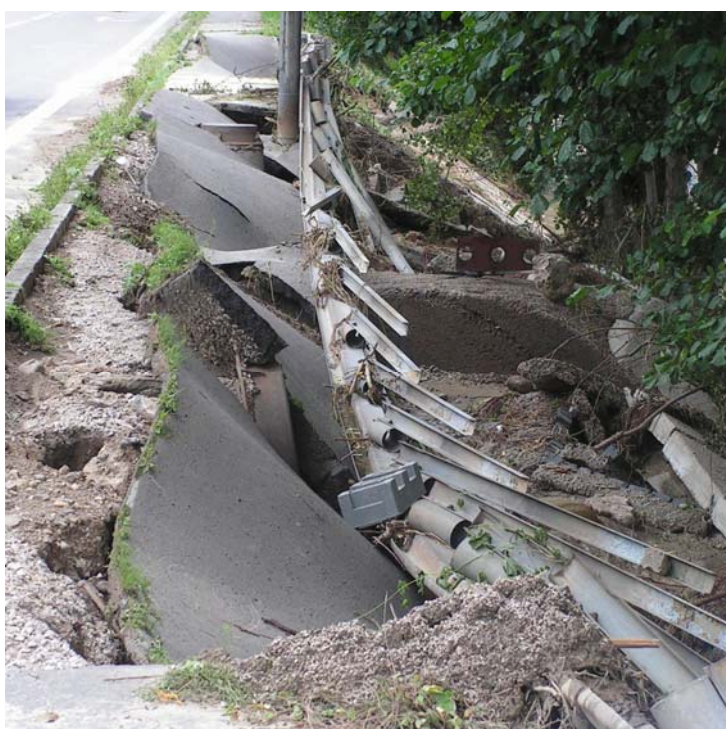
Návrh a realizácia projektu stabilizácie svahu, obnova poškodených častí.

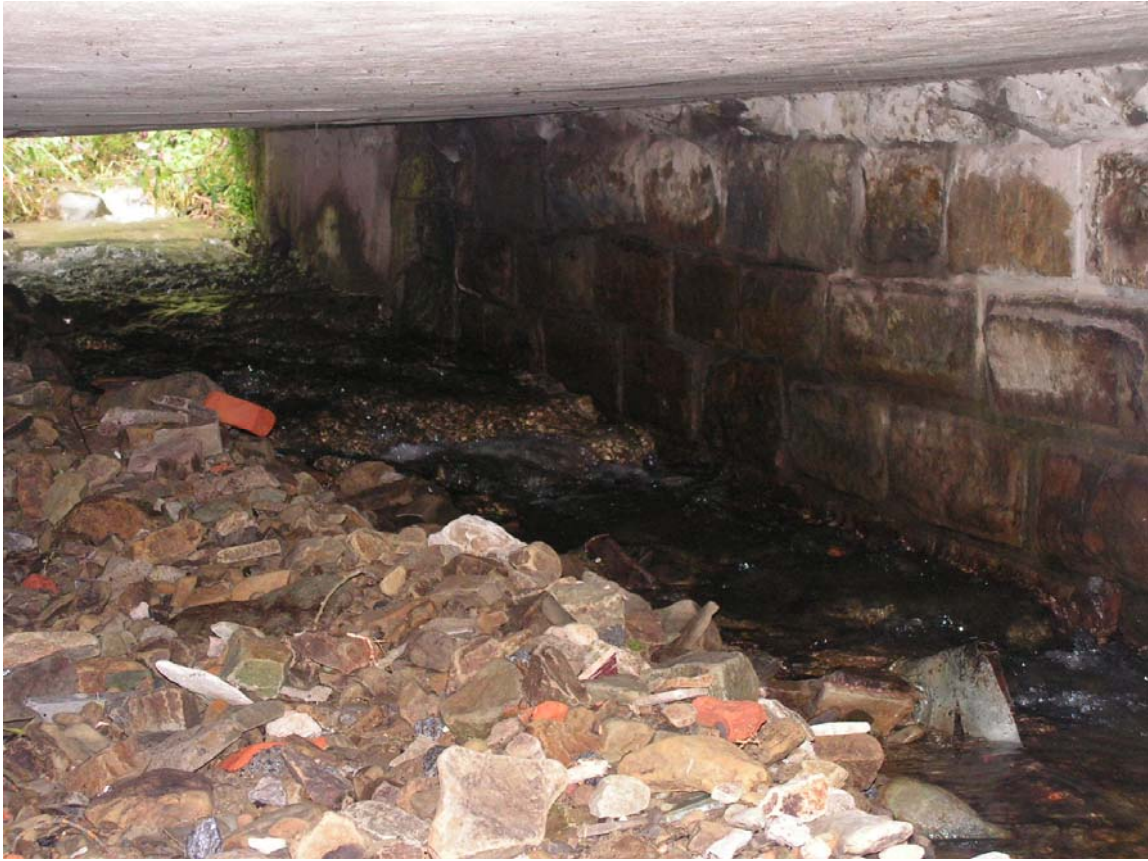
### 1312 Zúženie profilu koryta

Odstránenie nánosov a naplavenín, oprava následkov poruchy.

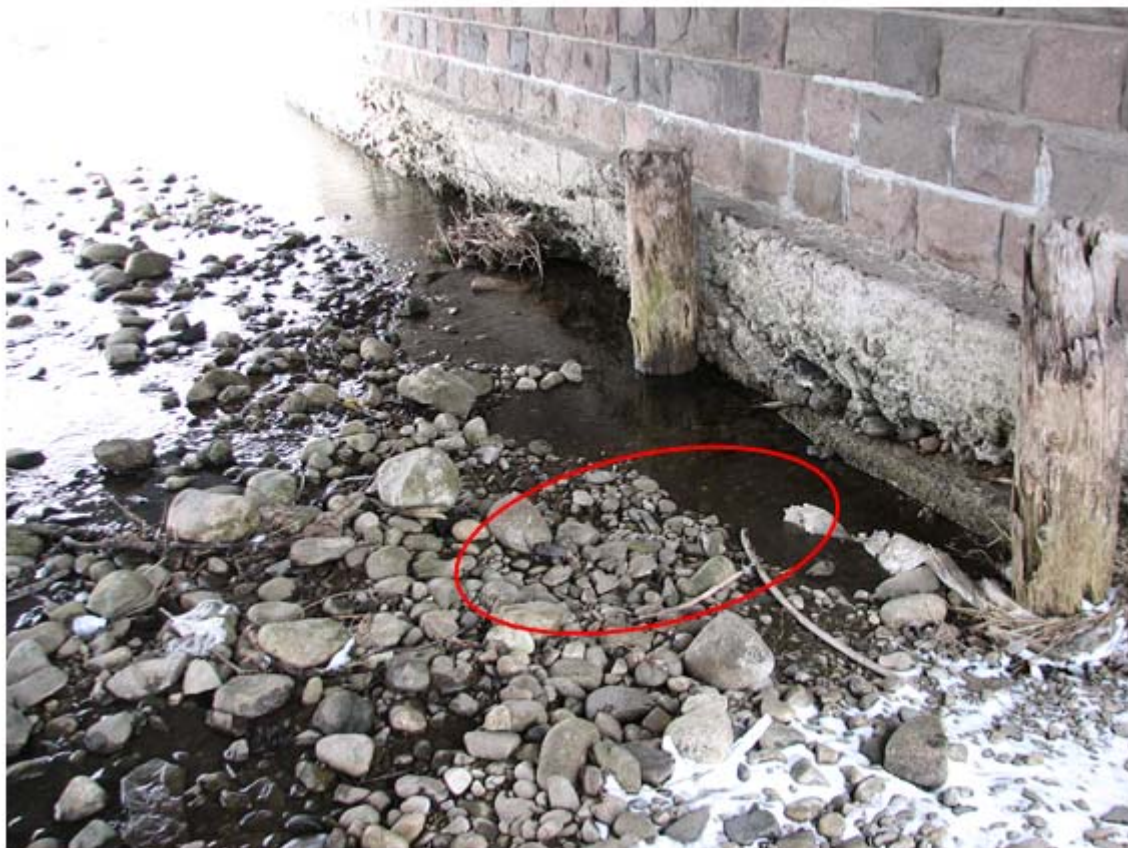
Spevnenia dna, obnova ochrany spodnej stavby.

**Poškodenie dna koryta toku**

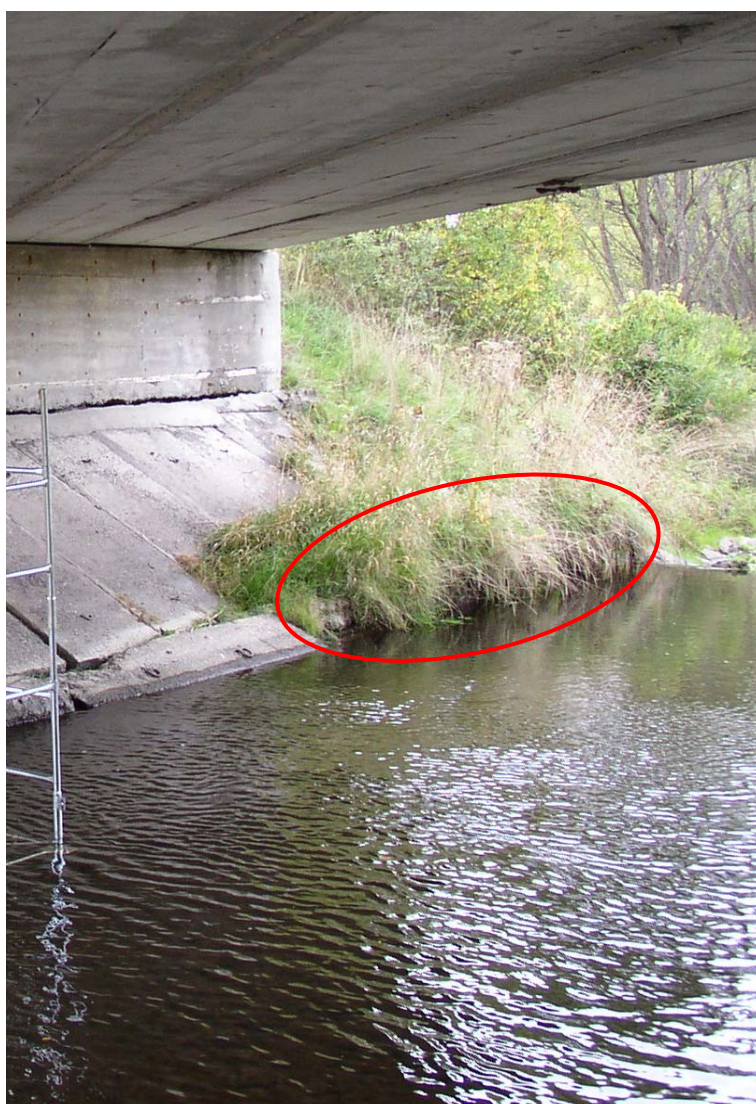
Obnova spevnenia koryta toku, zhotovenie zvýšenej ochrany spodnej stavby.

**Poškodenie spevnia koryta toku**

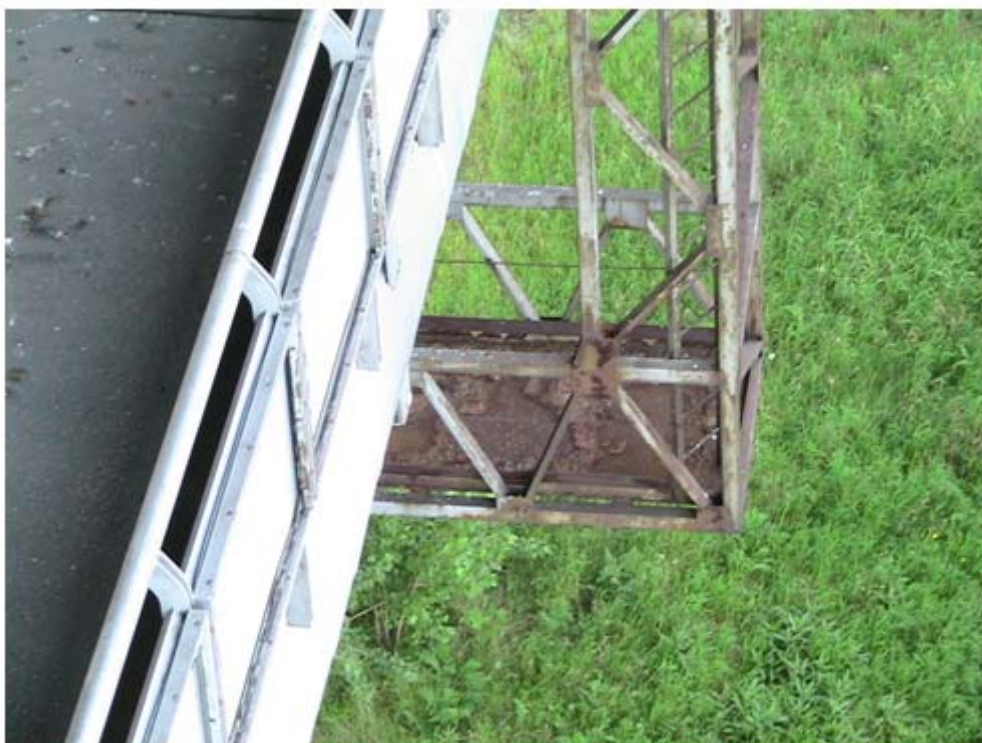
Oprava zariadenia priamo na mieste v krátkom čase do 3 dní, prípadné opravenie zariadenia v čase do 14 dní alebo rekonštrukcia alebo nahradenie novým zariadením.

**Nedostatočná údržba**

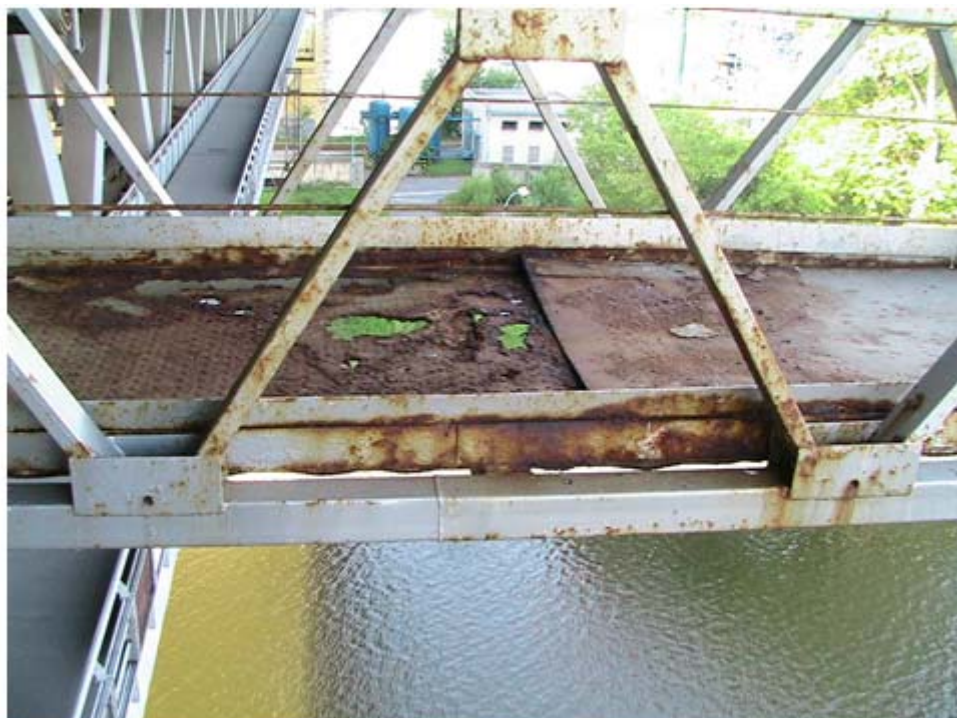
**Nebezpečie úrazu – porušenie bezpečnosti při práci**

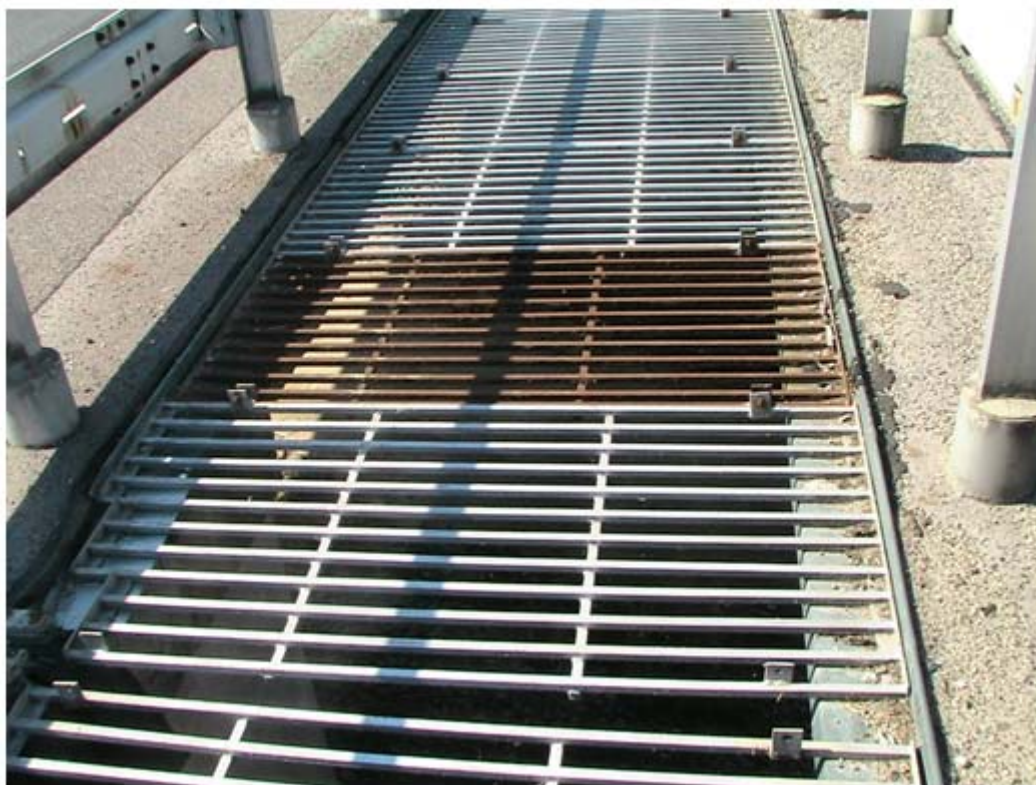
Oprava spojov prekrytia zrkadla, doplnenie chýbajúcich kusov, zamedzenie prístupu nepovolaným osobám k zrkadlu.

**Nebezpečie prepadu**

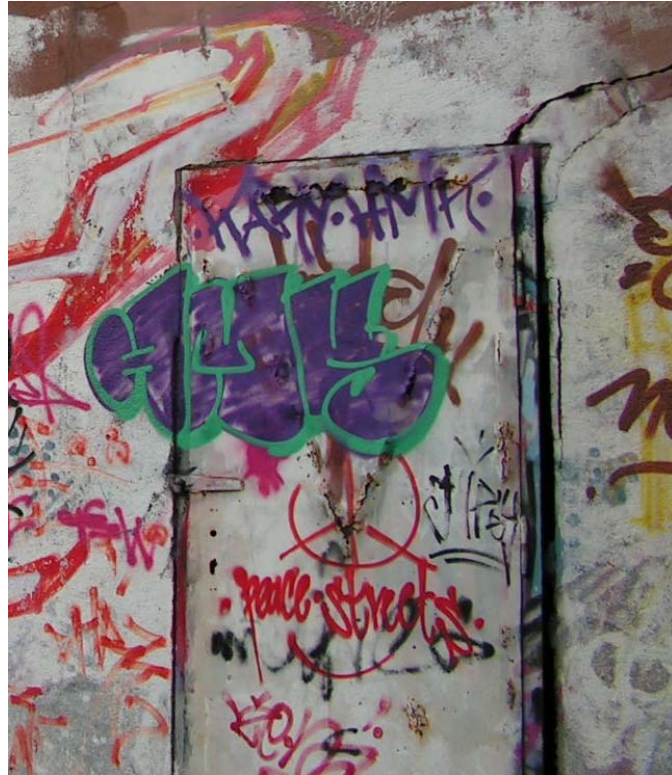
Oprava vstupu priamo na mieste v krátkom čase do 3 dní , prípadné opravenie vstupu v čase do 14 dní alebo rekonštrukcia vstupu.

**Poškodenie vstupu do mostného objektu - vandalizmus**

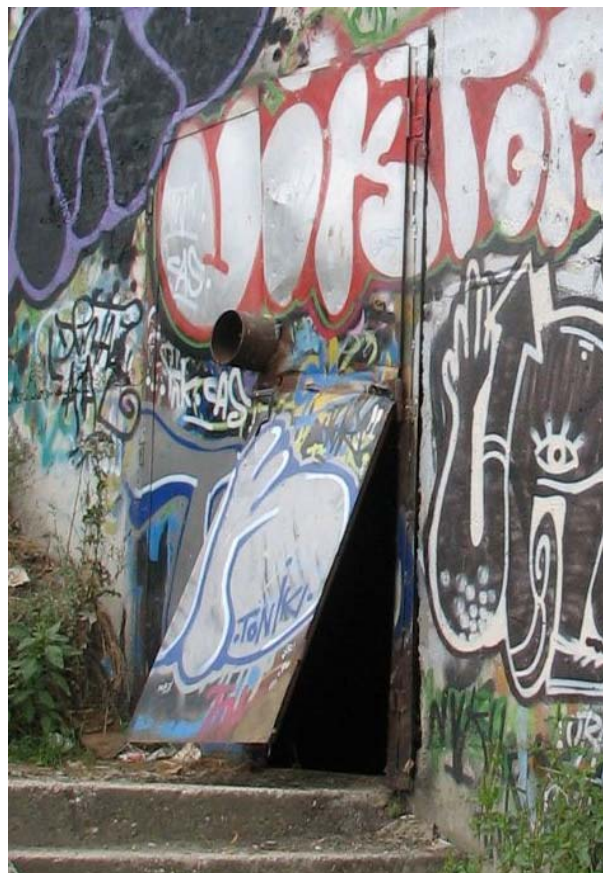
**Poškodenie vstupu – mechanické poškodenie**

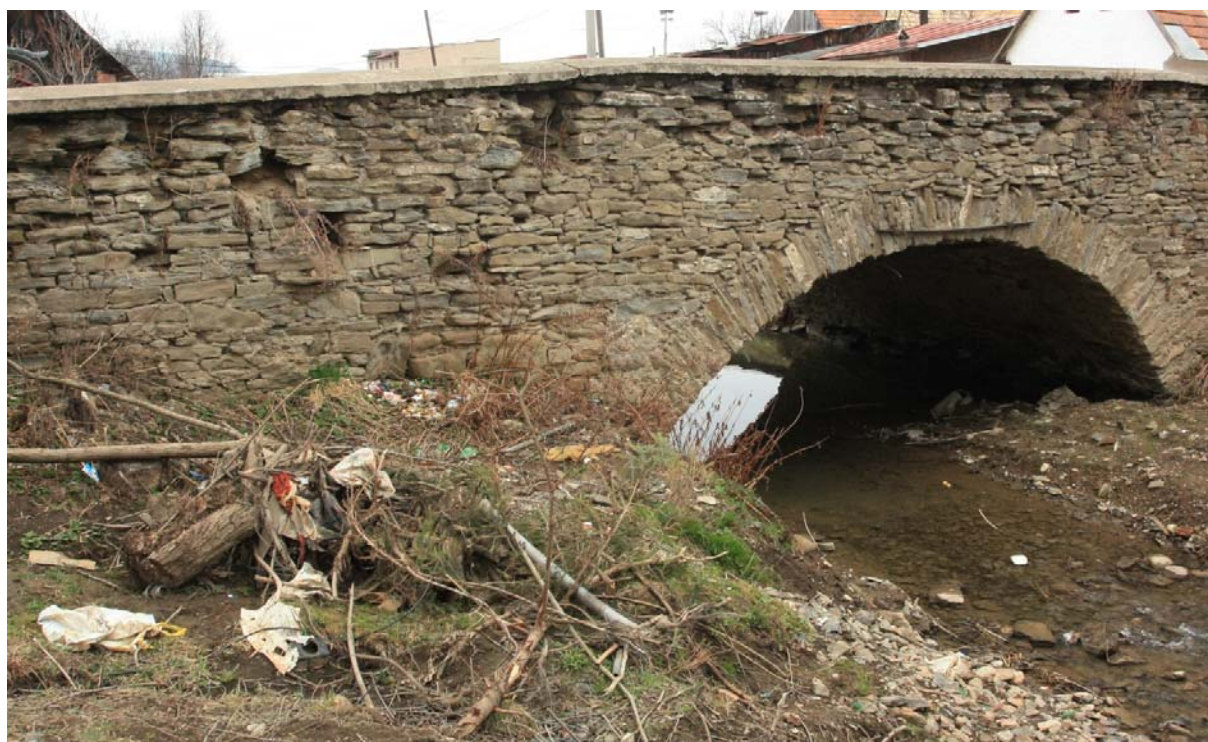
Odstránenie znečistenia, pravidelná údržba.

**Odpadky v okolí mosta**
