**Ministerstvo dopravy, výstavby a regionálneho rozvoja SR**  
**Sekcia cestnej dopravy a pozemných komunikácií**

***TP 10/2013***

**TECHNICKÉ PODMIENKY**  
**KATALÓG PORÚCH VOZOVIEK**  
**S CEMENTOBETÓNOVÝM KRYTOM**

**Júl 2013**

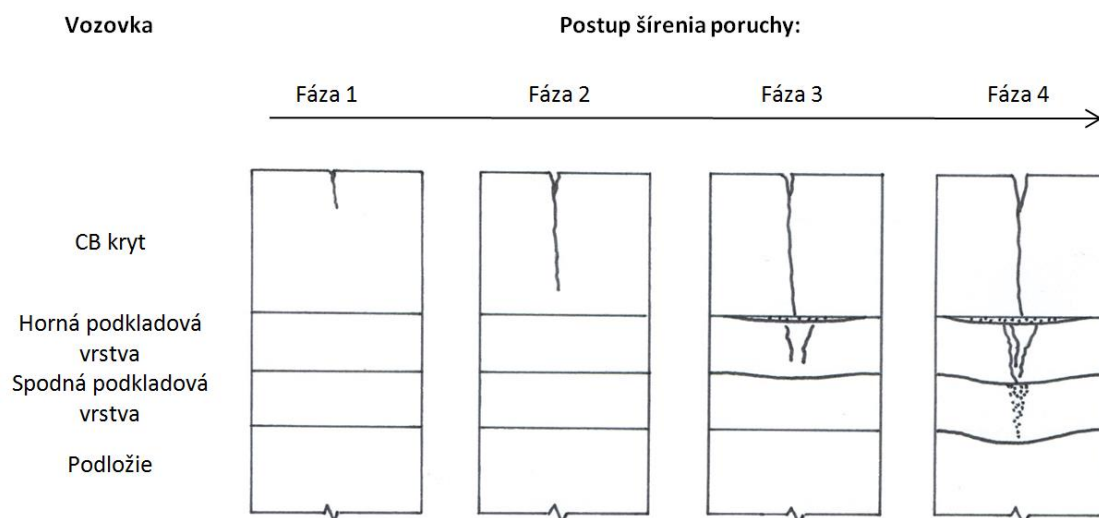
Obrázok 1 Zjednodušené zobrazenie fáz vývoja trhliny vo vozovke s CB krytom – smer šírenia zhora nadol (pravdepodobná príčina poruchy je predovšetkým poddimenzovanie krytu, vyššie zaťaženie vozovky)

Ak porucha vznikne na povrchu, rozširuje sa do všetkých strán a súčasne aj do plochy, prípadne aj do hĺbky konštrukcie vozovky. Od intenzity vývoja porúch do hĺbky vozovky a podložia sa kvalitatívne mení vývoj poruchy, ktorý je schematicky znázornený na obrázku 1 týchto TP.

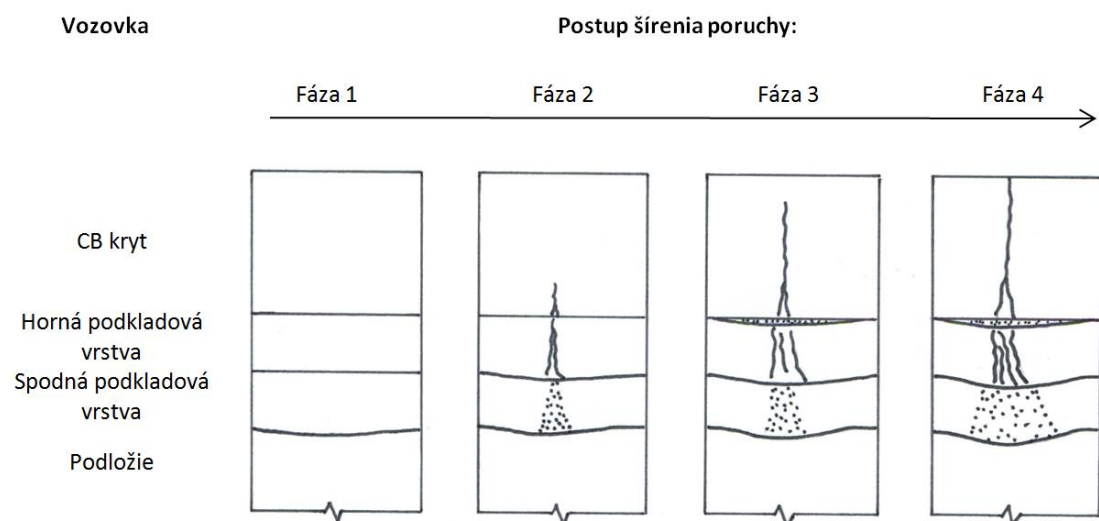
Obrázok 2 Zjednodušené zobrazenie fáz vývoja trhliny vo vozovke s CB krytom – smer šírenia zdola nahor (pravdepodobná príčina poruchy je predovšetkým nerovnomerné sadanie podložia, nedostatočné zhutnenie podkladovej vrstvy, rozpad podkladovej vrstvy)

Ak porucha vzniká v podkladových vrstvách alebo v podloží, šíri sa vrstvami vozovky hore až na povrch. Postup šírenia takejto poruchy je zobrazený na obrázku 2 týchto TP.

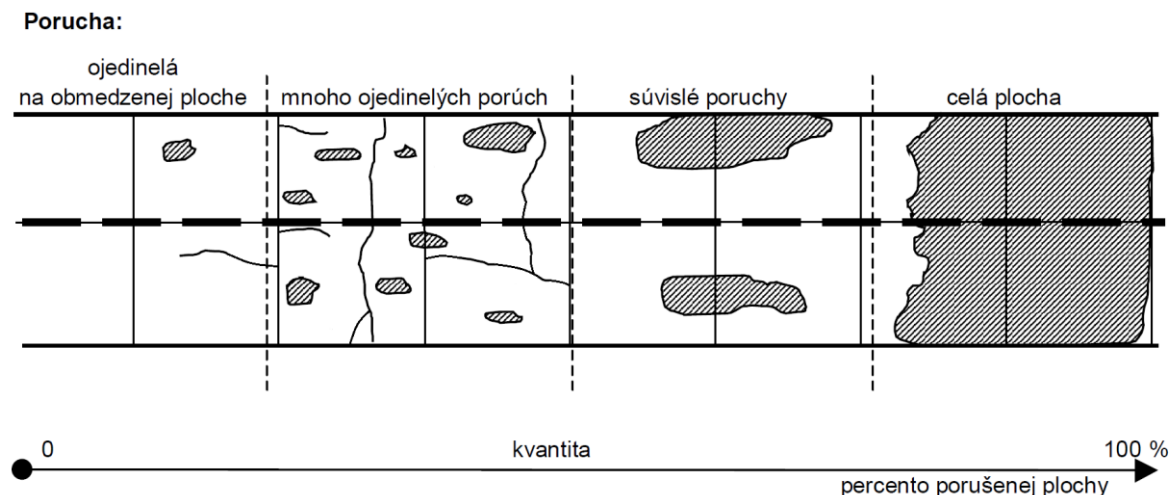
Obrázok 3 Kvantitatívne triedenie porúch

Kvantitatívne sa poruchy rozdeľujú z hľadiska veľkosti porušenej plochy. Graficky je šírenie poruchy zobrazené na obrázku 3 týchto TP.

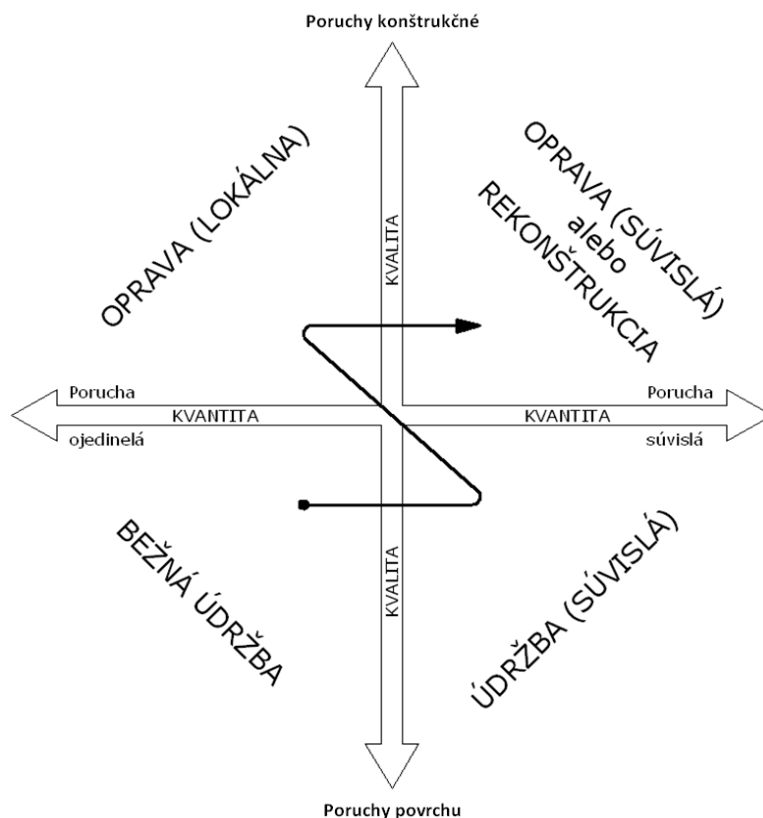
Obrázok 4 Jednotlivé spôsoby odstraňovania porúch

Ak spojíme kvalitatívne a kvantitatívne triedenie porúch, vymedzujú sa tak požiadavky na plnenie vzťahu porušenie – odstránenie poruchy podľa schémy na obrázku 4 týchto TP. V uvedenej schéme je šípkou vyznačený obvyklý vývoj porúch a ich odstraňovania.

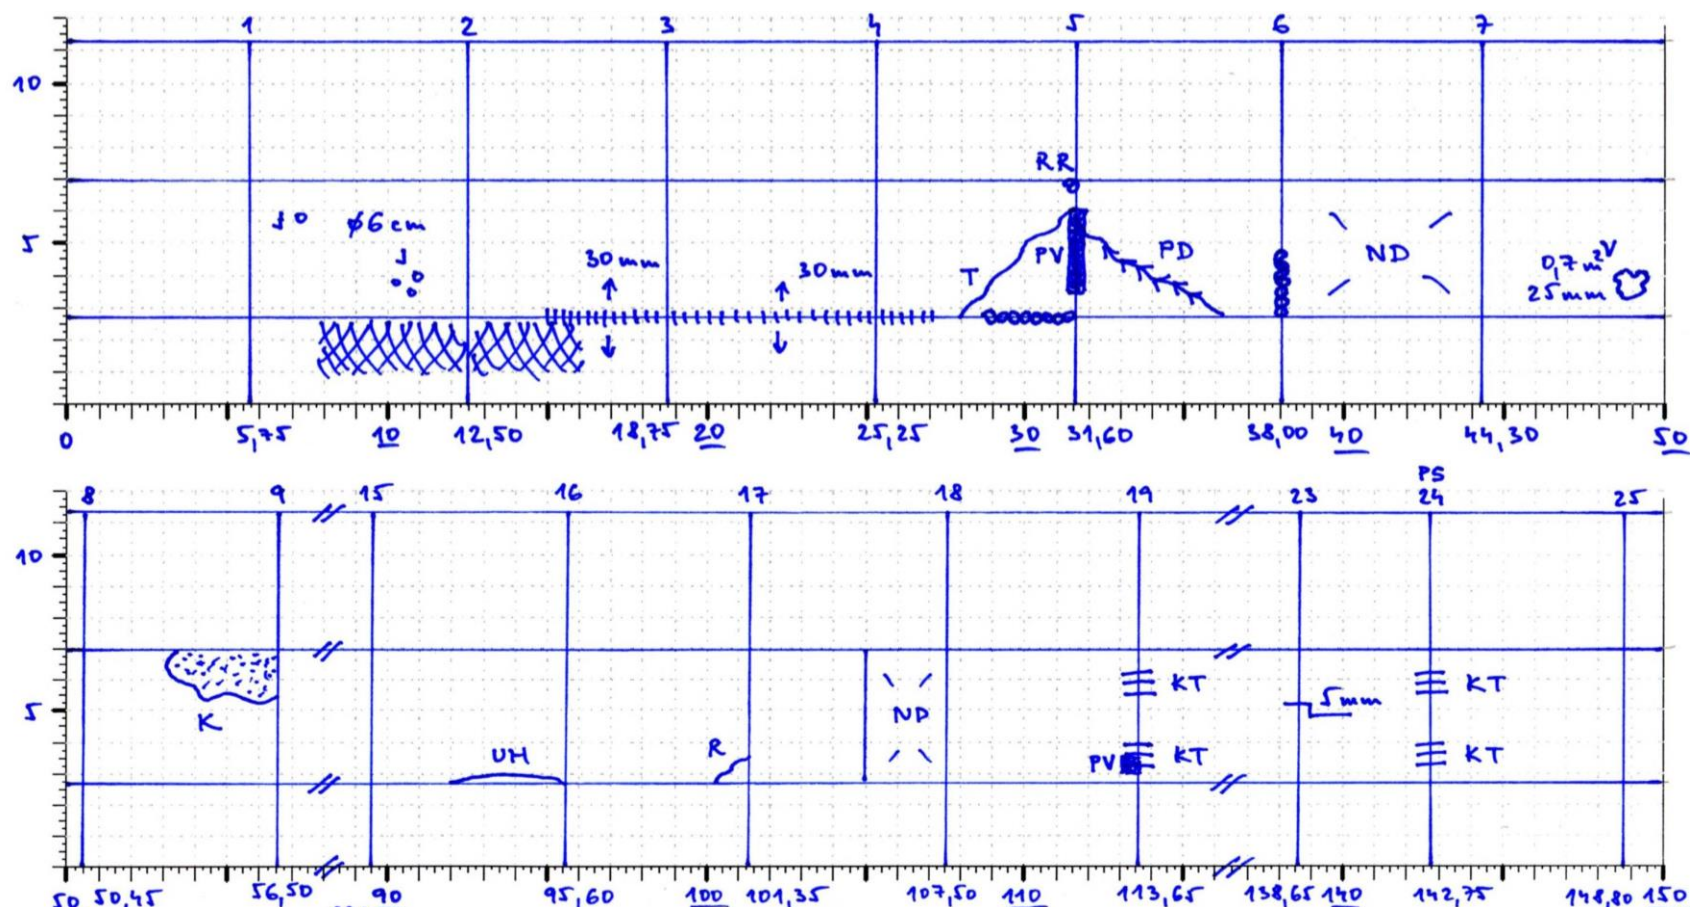
## PRÍLOHA 2 Príklad grafického záznamu porúch

PS - pracovná škála

smer jazdy →

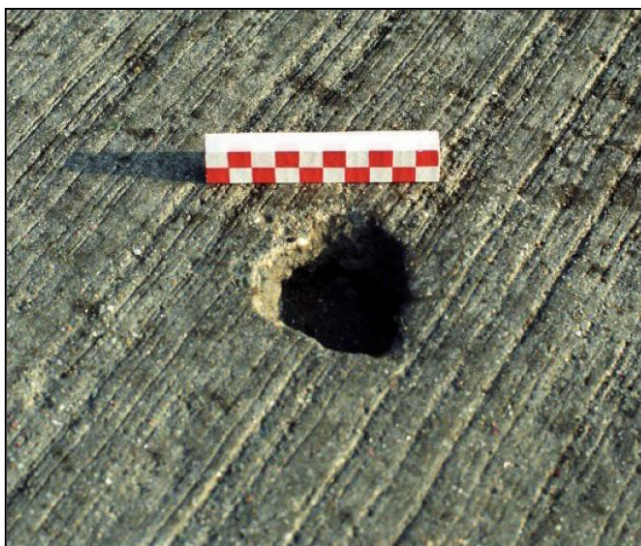
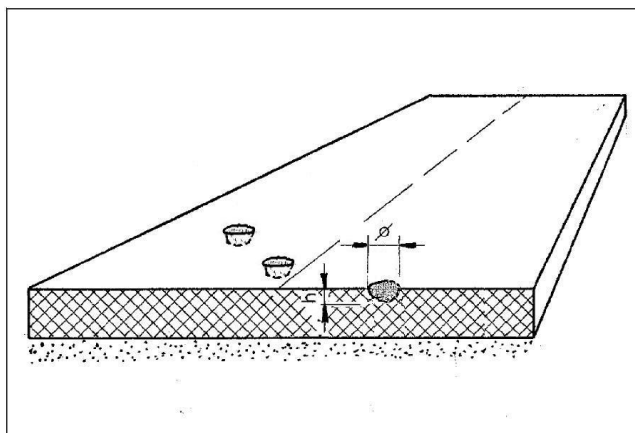
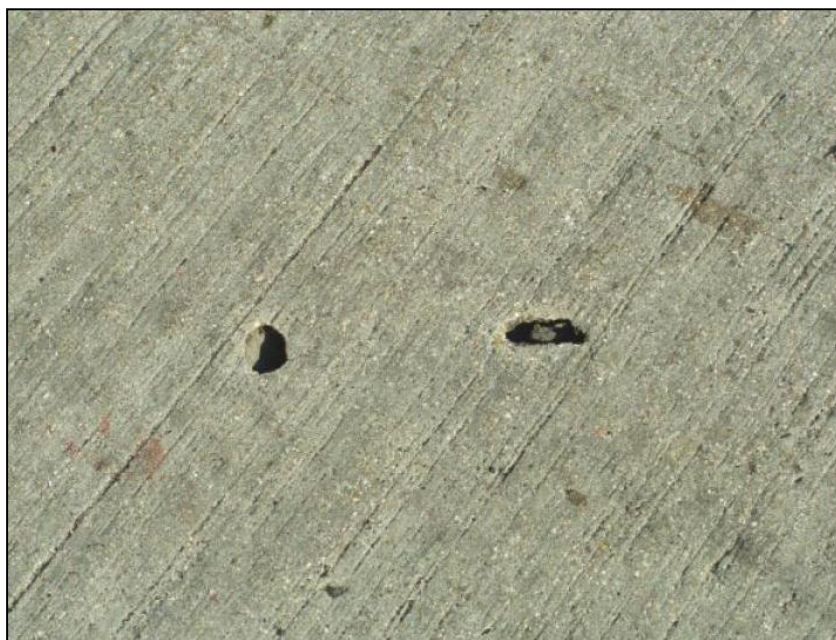
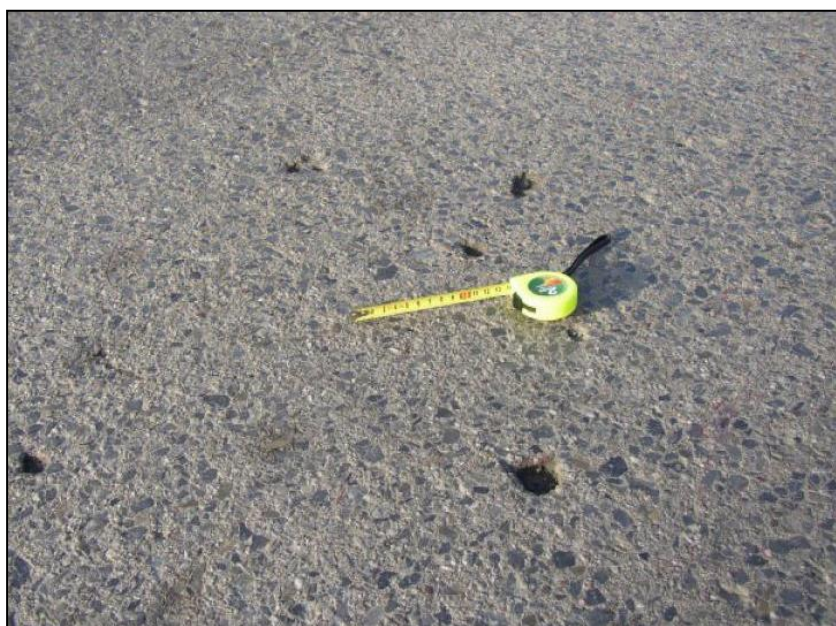
### JAMKA KATALÓGOVÝ LIST 1

Jamky od priemeru 50 mm sa odvírajú alebo osekajú na hĺbku jamky (minimálne 20 mm), vyčistia sa a zaplnia sa vysprávkovou hmotou. Príprava povrchu a zaplnenia vysprávkovou hmotou sa vykonáva podľa požiadaviek výrobcu vysprávkovej hmoty.

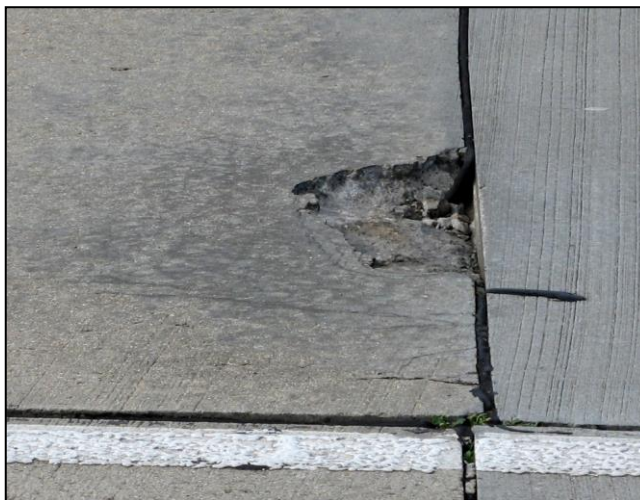
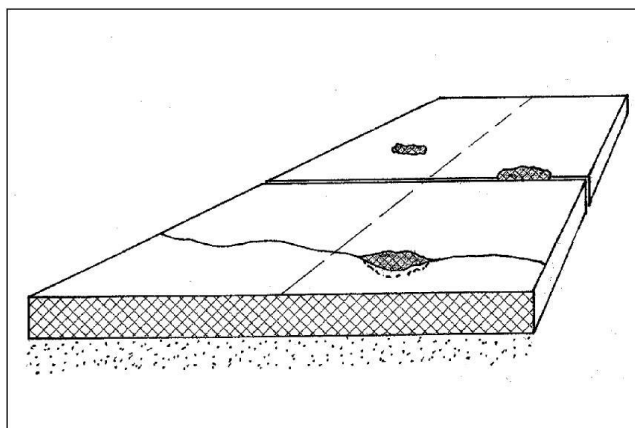
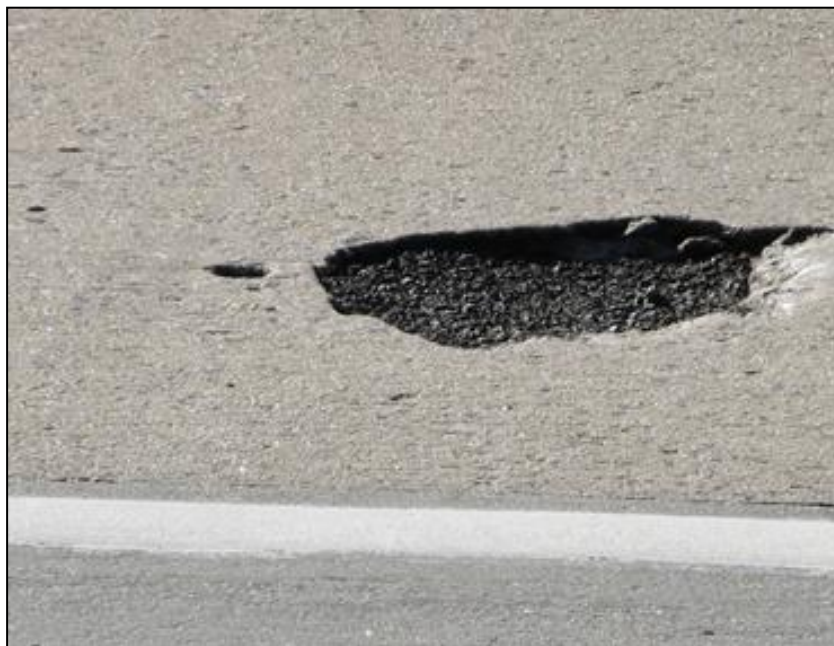
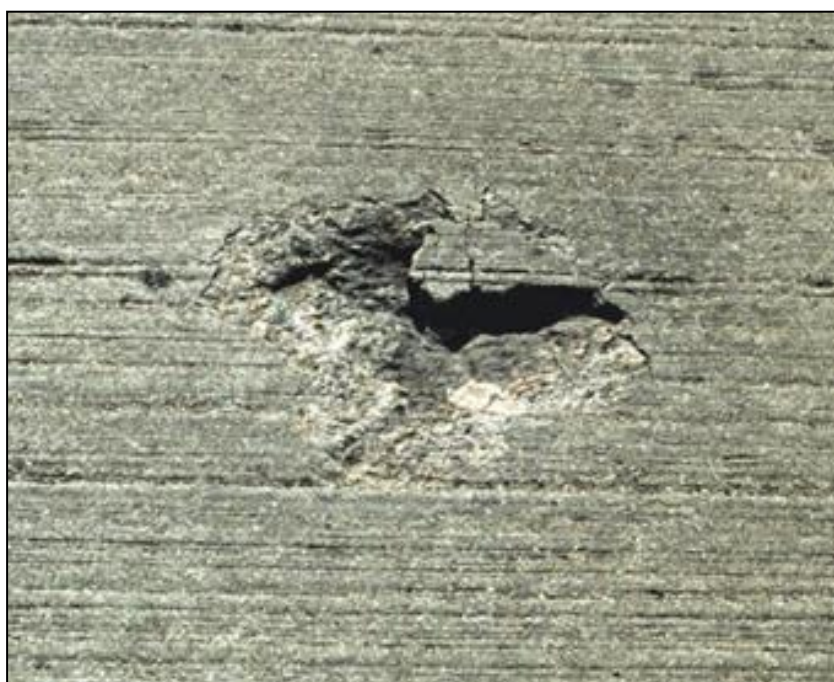
**VÝTLK** **KATALÓGOVÝ LIST 2**

Priehlbiny nepravidelného, často okrúhleho tvaru v doske. Plocha až niekoľko dm<sup>2</sup>, hĺbka až 100 mm. Výtlky sa vyskytujú obvykle na trhlinách alebo na škárach, ale môžu byť aj samostatne.

Lokálne narušenie homogenity betónu na povrchu vozovky s následným deštruktívnym účinkom posypových solí, vody, mrazu a dopravy.

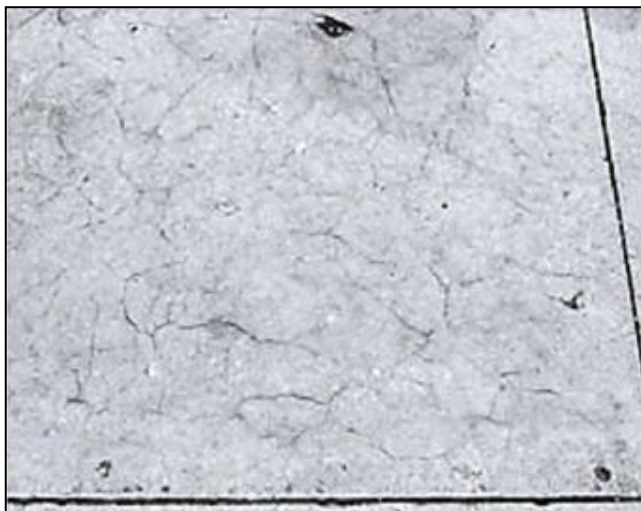
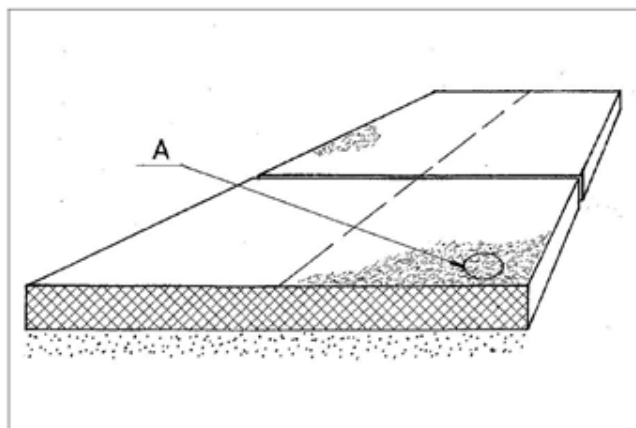
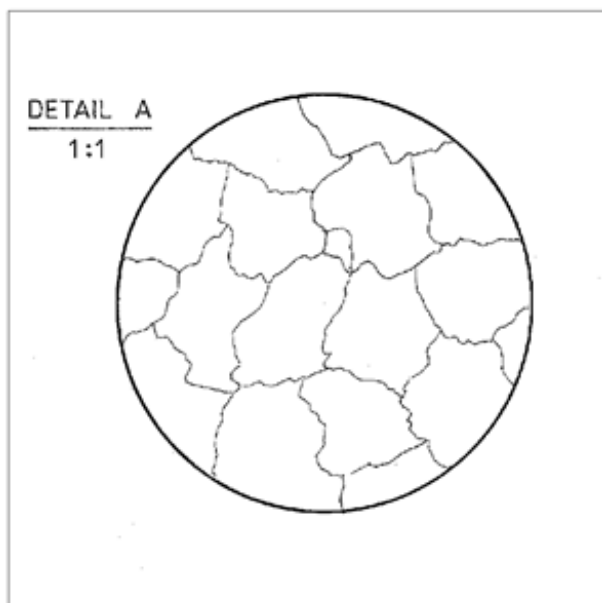
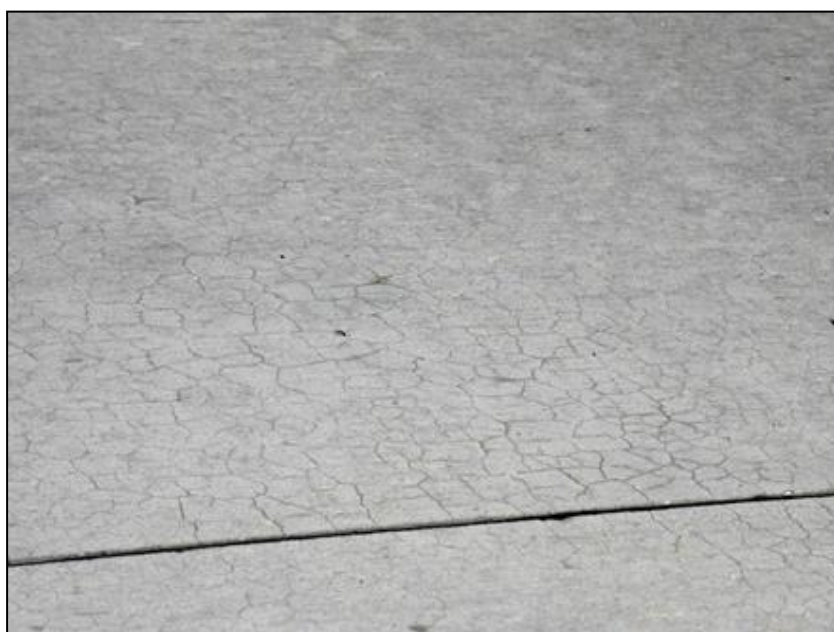
## KATALÓGOVÝ LIST 3

Očistenie povrchu s výskytom mapových trhlín s následnou riadenou penetráciou zasiahnutých častí povrchu vozovky nízkoviskóznou živicom alebo riedenou ľanovou fermežou.

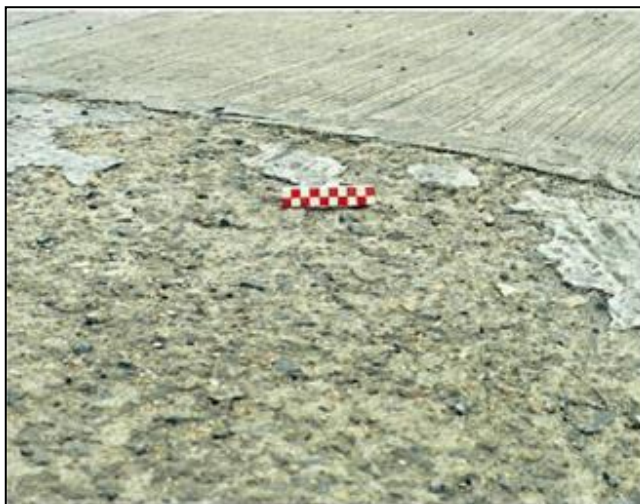
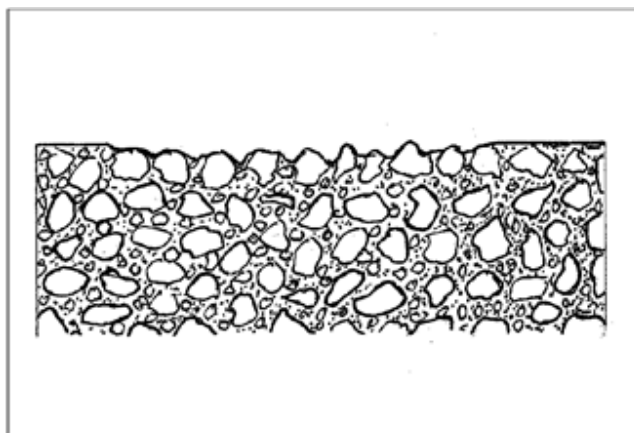
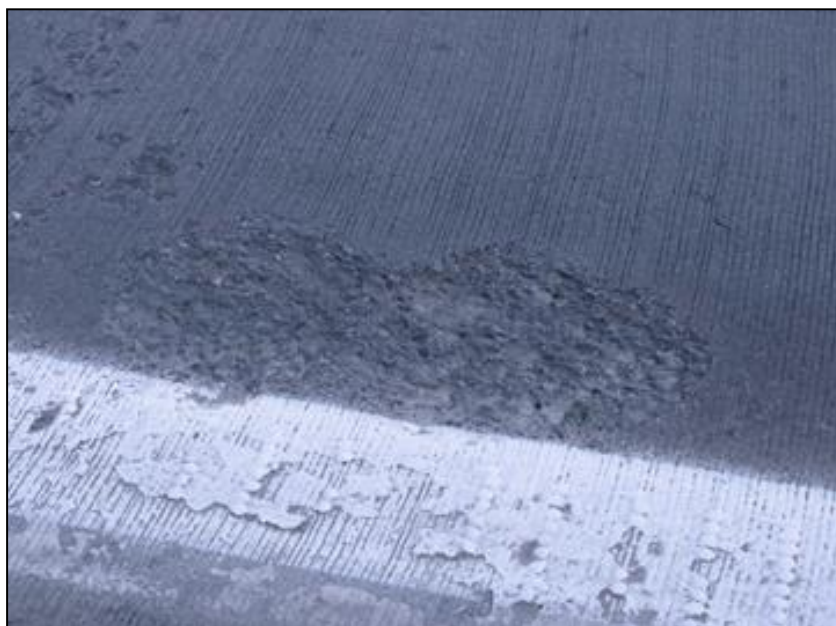
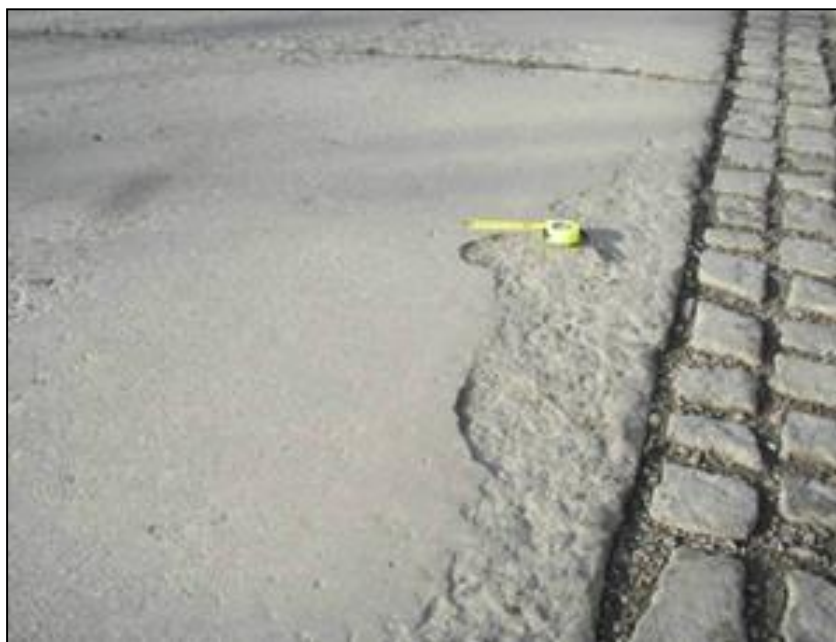
## KATALÓGOVÝ LIST 4

Odlupovanie povrchovej vrstvičky malty, spočiatku ojedinelej alebo v skupinách, jednotlivé odlúpnuté šúplaty rádovo v cm<sup>2</sup>, neskôr väčšieho rozsahu rádovo až v m<sup>2</sup> a intenzívne uvoľňovanie zŕn kameniva, poškodenie povrchu až na hĺbku niekoľko mm. Nový povrch je hrbolatý s uvoľňovaním ďalších zŕn kameniva.

Málo odolný a nedostatočne mrazuvzdorný betón (neprevzdušnený betón alebo nesprávne spracovaný a ošetrovaný betón); pôsobenie mrazu, vody a posypových solí; ručné opravy a dorábky povrchu CB krytu pri betonáži apod.

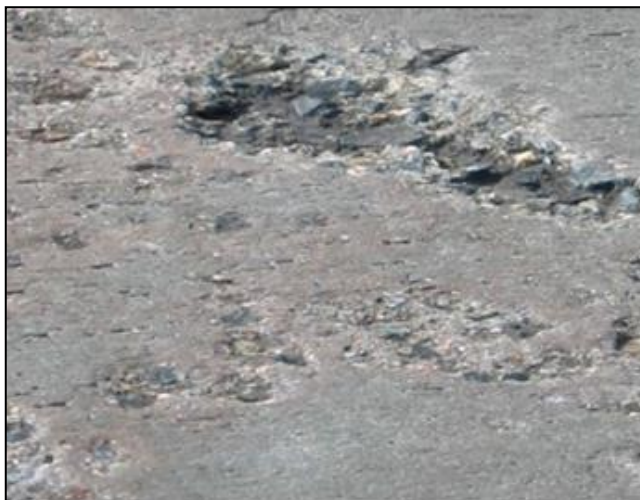
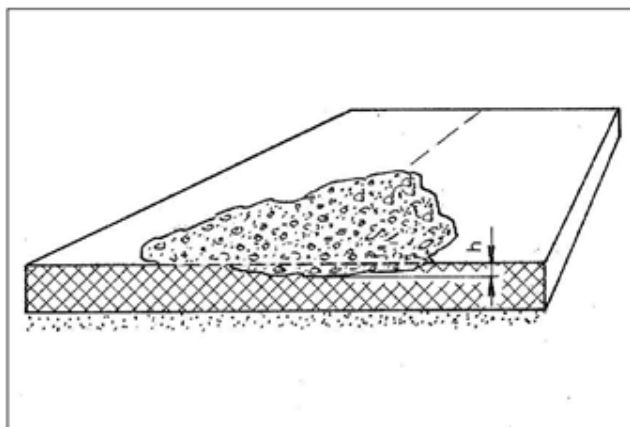
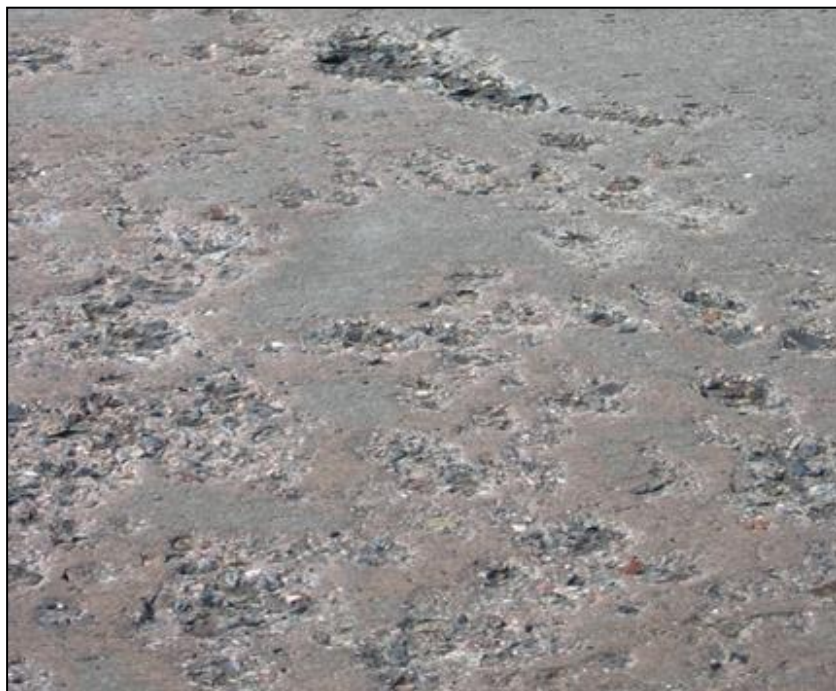
**KATALÓGOVÝ LIST 5**

Pokračovanie korózie povrchu. Ďalšie uvoľňovanie a drobenie hrubej frakcie kameniva sprevádzané rozpadom malty, spojitě porušenie betónu do hĺbky 5 cm a väčšie, niekedy s trhlinami vzniknutými následkom straty únosnosti dosky. Plocha niekoľko dm<sup>2</sup> až m<sup>2</sup>.

Málo odolný a nedostatočne mrazuvzdorný betón (neprevzdušnený betón alebo nesprávne spracovaný a ošetrovaný betón); nevykonaná oprava korózie povrchu cementobetónového krytu.

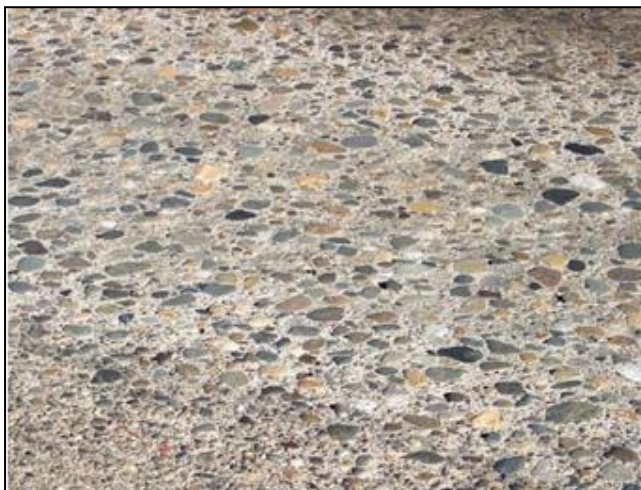
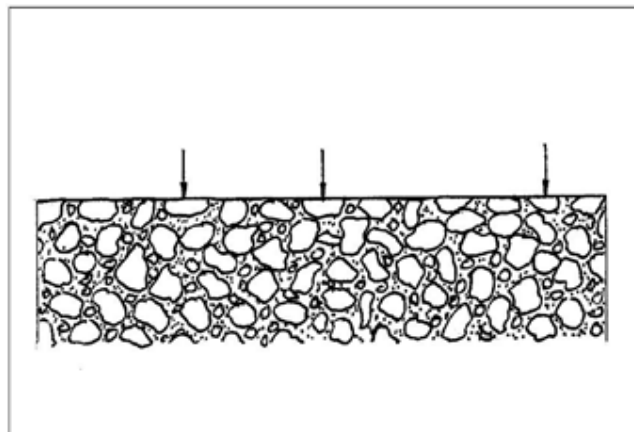
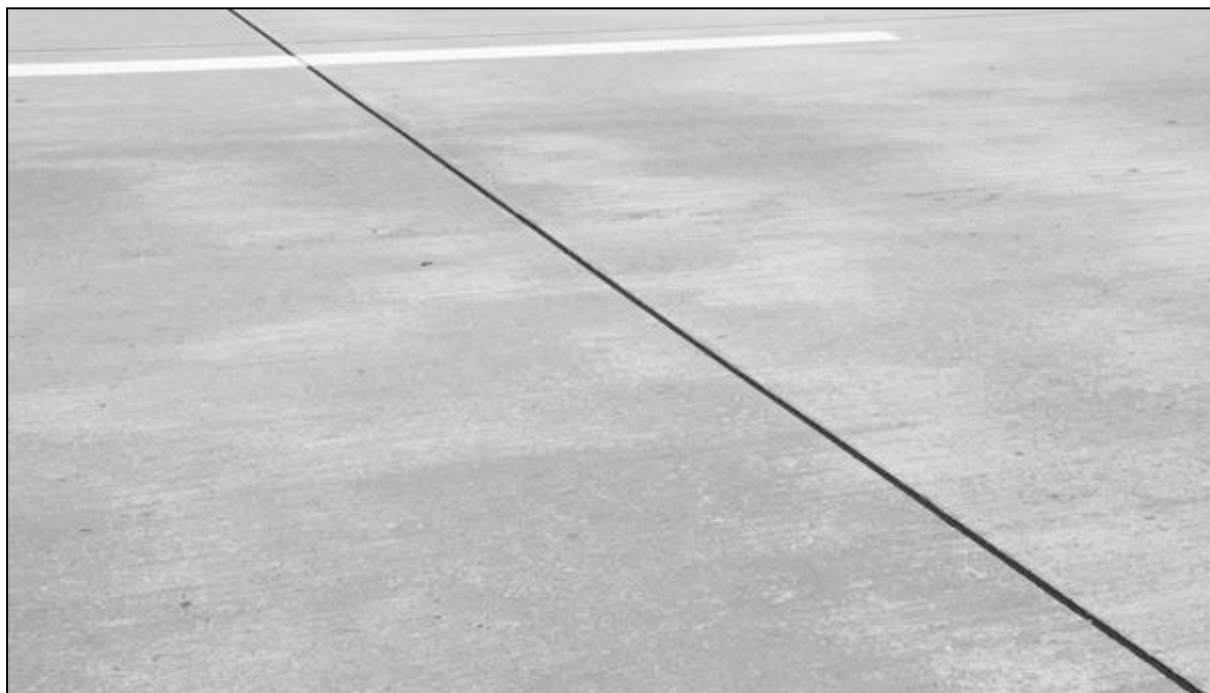
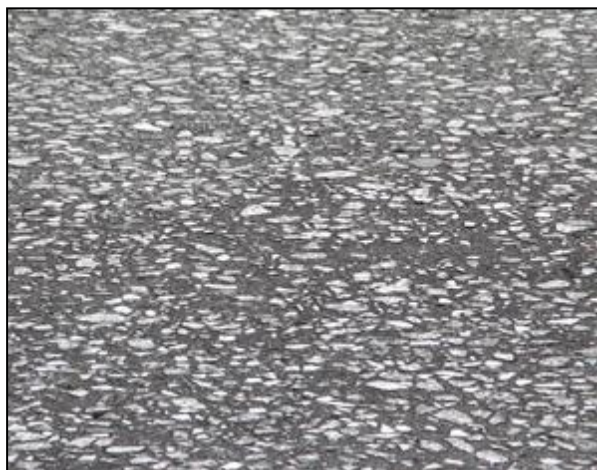
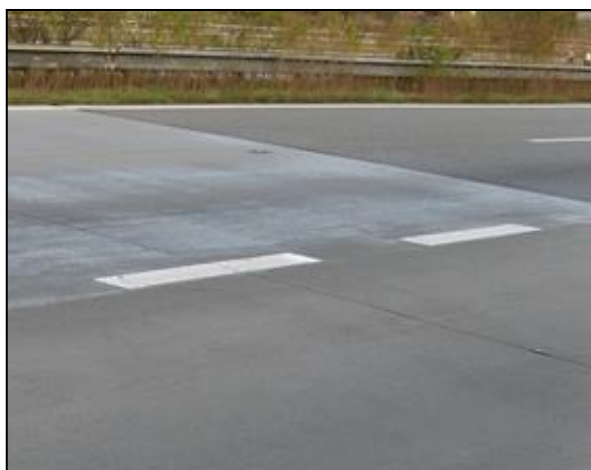
**KATALÓGOVÝ LIST 6**

- a) Nedochádza k povrchovému opotrebeniu cementovej malty, povrch dlhodobo hladký a klzký.
- b) Ďalšie ohladzovanie kameniva, prípadne vyjazdenie plytkých koľají v jazdných stopách vozidiel.

Úseky s ohladeným povrchom musia byť pod stálou kontrolou správcu komunikácie, vykonáva sa meranie súčiniteľa trenia podľa TP 14/2006 a eviduje sa nehodovosť.

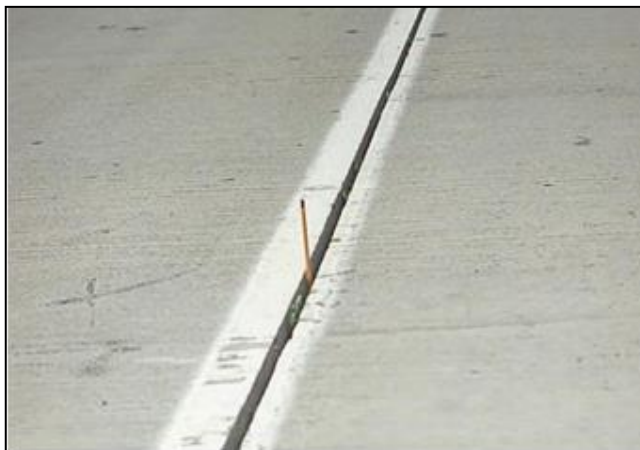
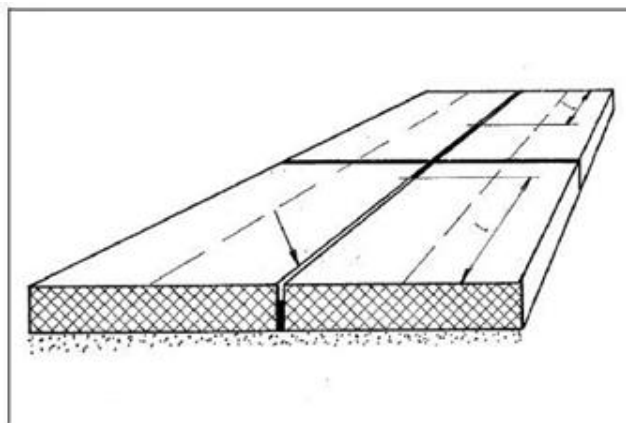
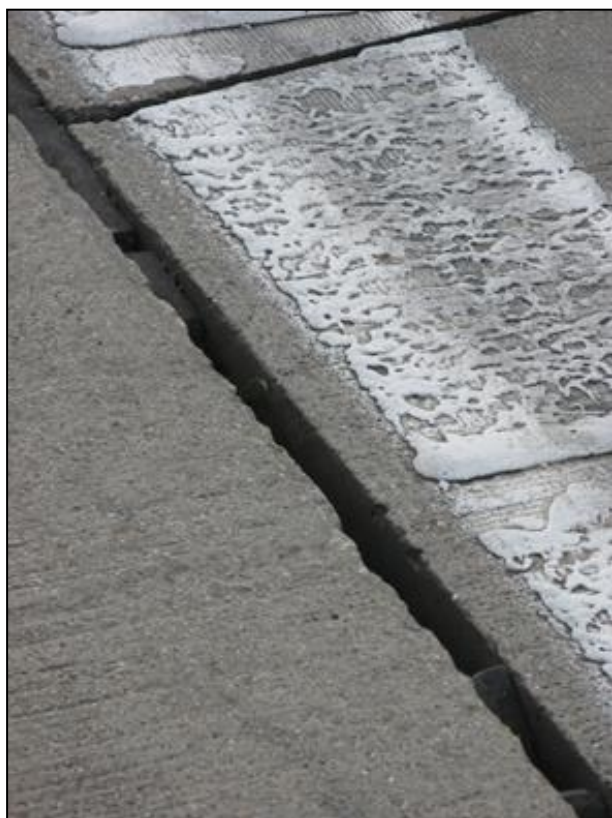
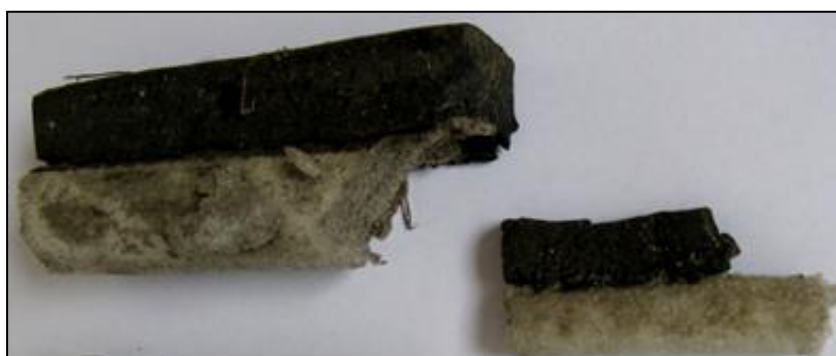
**KATALÓGOVÝ LIST 7**

- a) Tesnenie uvoľnené alebo odtrhnuté od jednej zo stien škáry (tesnením sa rozumie zálievka za horúca, zálievka za studena alebo tesniace profily do škár).
- b) Chýbajúce alebo prepadnuté tesnenie.

Vek tesnenia, neutesnenie škár pri výstavbe, uvoľnenie, vytrhnutie zálievky alebo tesnenia následkom dopravy a pohybu dosiek, nesprávna konštrukcia škáry s ohľadom na vlastnosti tesnenia a veľkosť skutočných dilatčných pohybov dosiek. Sprievodný jav iných porúch na pozdĺžnej škáre, predovšetkým poruchy 9, 12, 13 a 29.

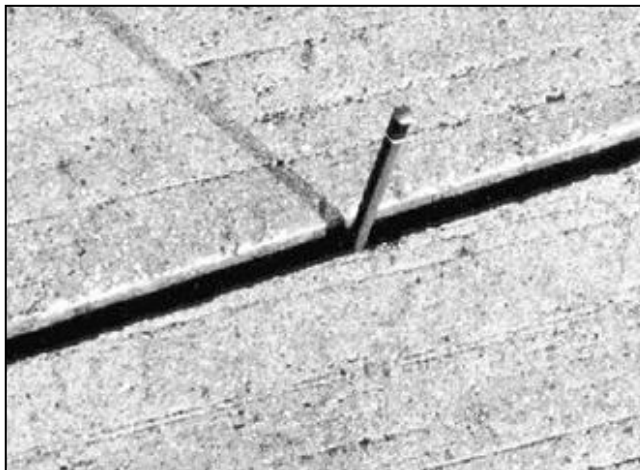
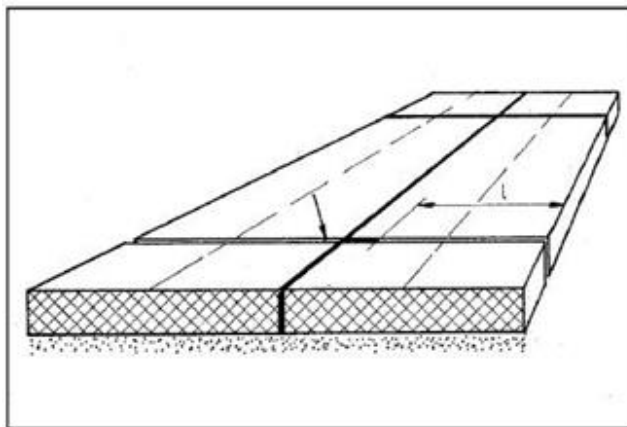
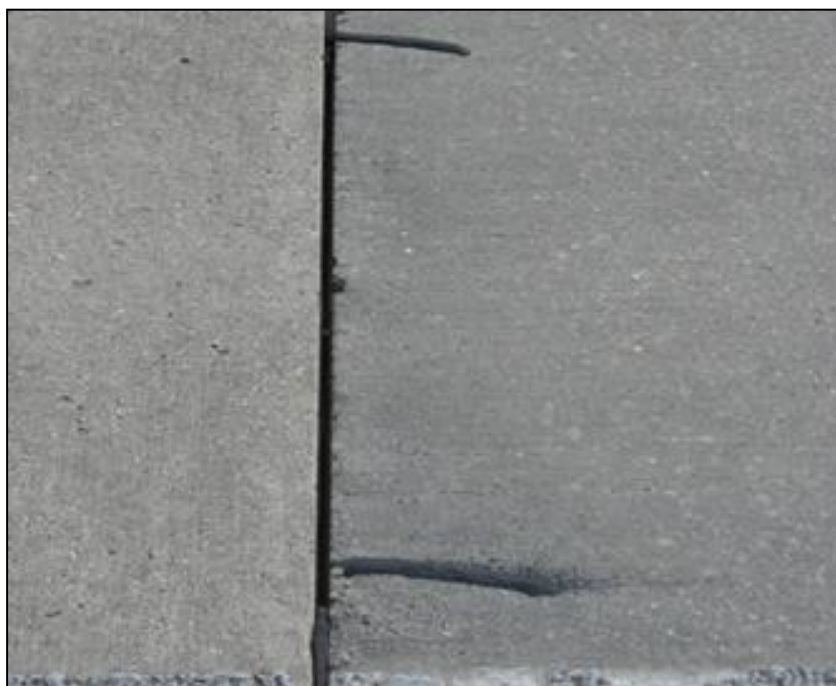
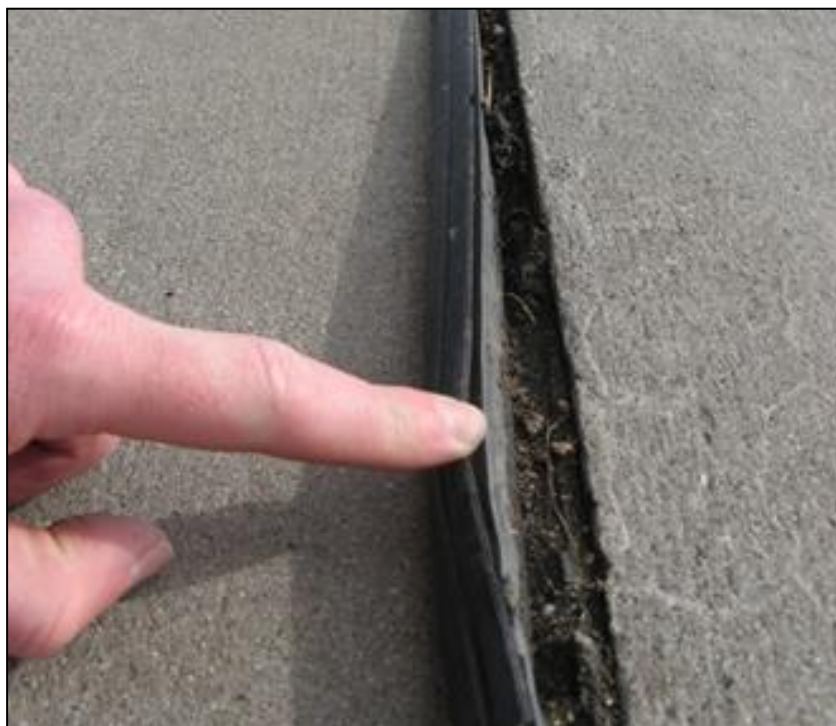
**KATALÓGOVÝ LIST 8**

Ďalšie vytrhávanie a uvoľňovanie tesnenia, možnosť korózie betónu na stenách škáry a spodnom líci dosky, až rozpad betónu na priečnej škáre - porucha 14. Vplyvom infiltrovanej vody do konštrukcie vozovky sa vytvárajú predpoklady pre vznik ďalších porúch (schodíky, trhliny, pumpovanie dosky). Pevné častice vniknuté do škáry spôsobujú drvenie styčných plôch škáry vplyvom kontaktných napätí.

- odstránenie zvyškov starého tesnenia (na celú šírku dosky či viacerých dosiek),
- prípadná úprava rozmerov škáry,
- vyčistenie škáry od nečistôt,
- kompletne pretesnenie škáry zálievkou s vymedzovacou vložkou alebo tvarovanými tesniacimi profilmi.

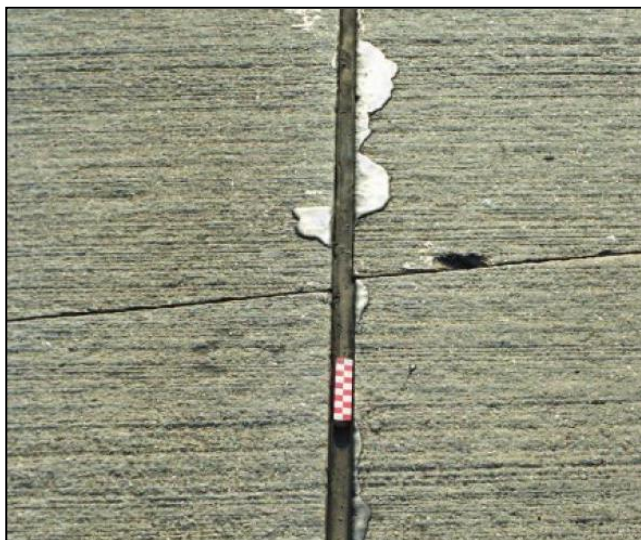
## KATALÓGOVÝ LIST 9

Rozostupovanie pozdĺžnej škáry sa v priebehu času spravidla spomaľuje, umožňuje ale vnikanie pevných častíc, vody a roztoku posypových solí do konštrukcie s následným vznikom závažnejších porúch, až po rozpad betónu na pozdĺžnej škáre - porucha 13.

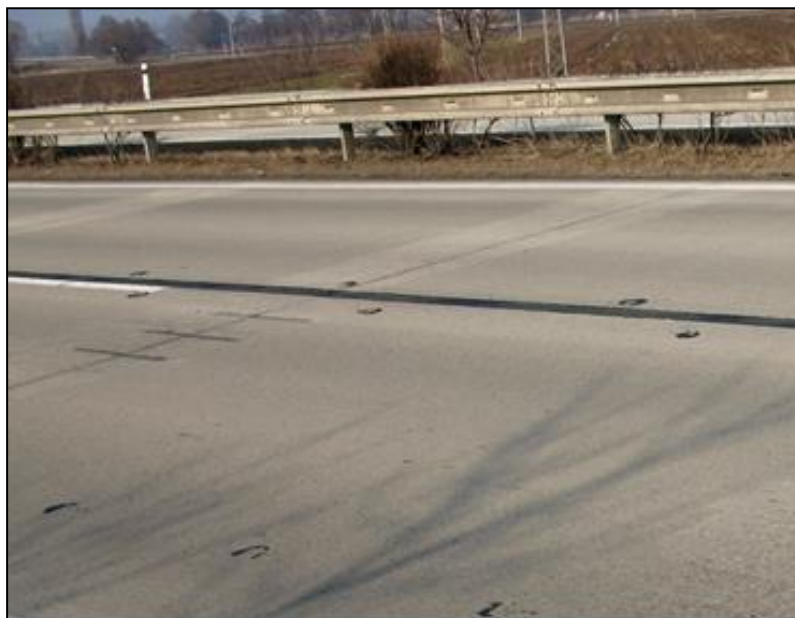
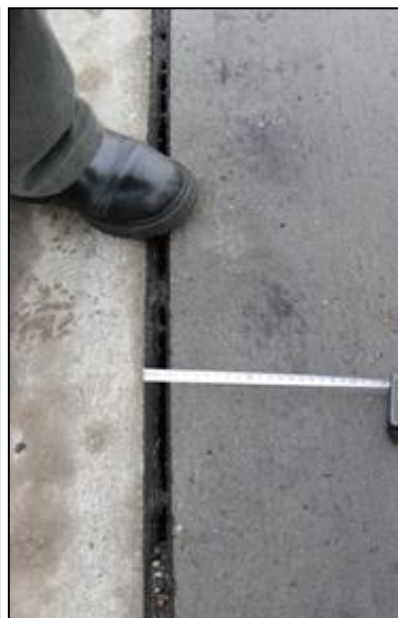
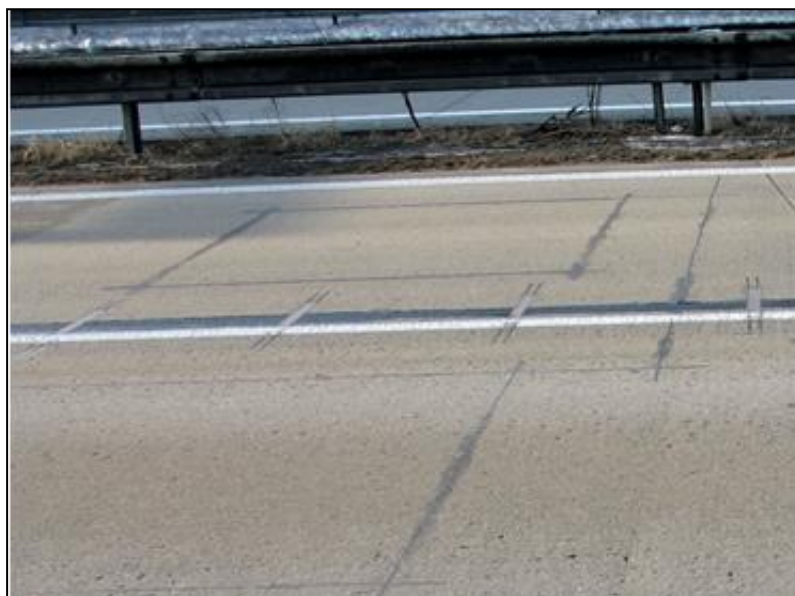
**Obrázky:**

Pokiaľ nedochádza k vertikálnym posunom dosiek, použije sa zálievková hmota, podobne ako v prípade poruchy 7.

K zamedzeniu horizontálnych posunov betónových pásov a k obnove spolupôsobenia dosiek s predpokladanou vyššou životnosťou sa môže vykonať dodatočné vloženie horizontálnych či šikmých kotiev.

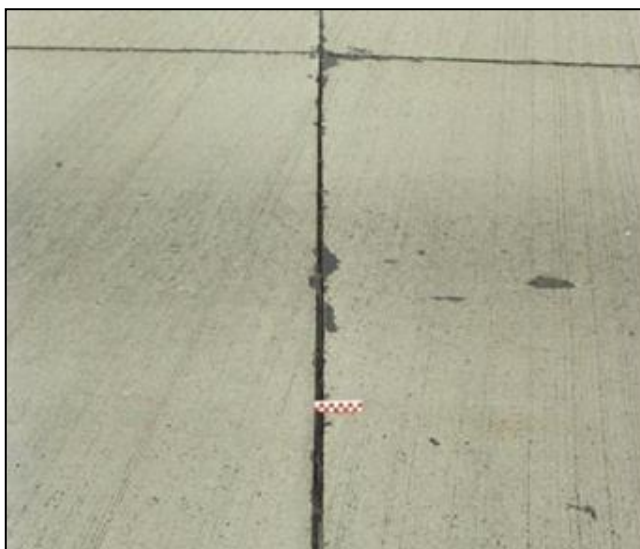
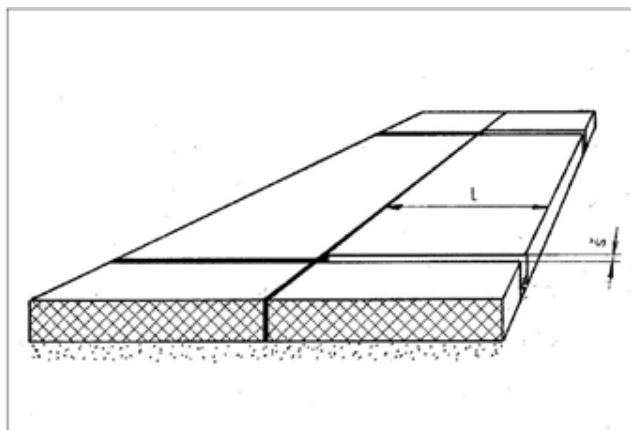
## KATALÓGOVÝ LIST 10

## ROZOSTÚPENÁ PRIEČNA ŠKÁRA

Rozostupovanie priečnej škáry sa spravidla v priebehu času spomaľuje, umožňuje ale vnikanie pevných častíc, vody a roztoku posypových solí do konštrukcie vozovky s nasledujúcim vznikom závažnejších porúch (napr. rozpad betónu na priečnej škáre - porucha 14, pumpovanie dosky - porucha 27 a schodíky - porucha 28). Dochádza k zníženiu až strate spolupôsobenia dosiek.

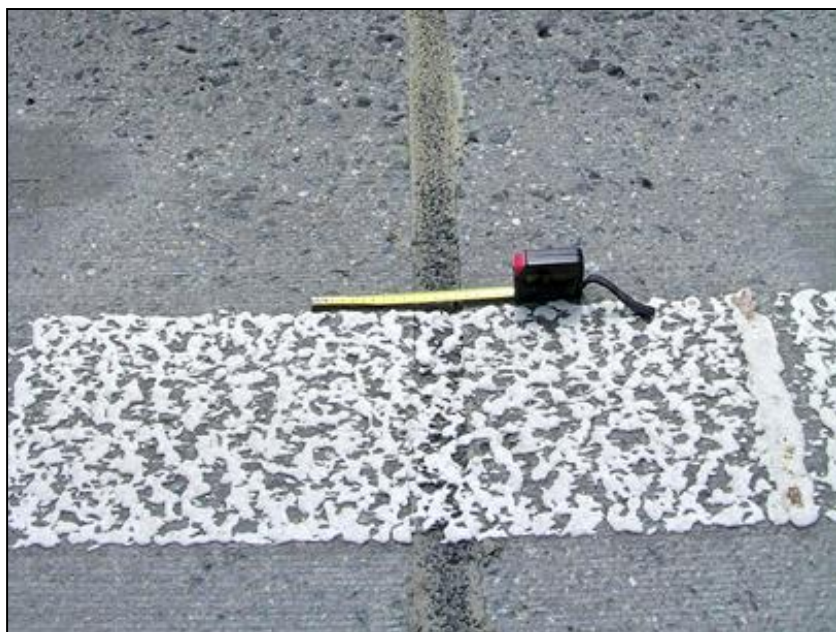
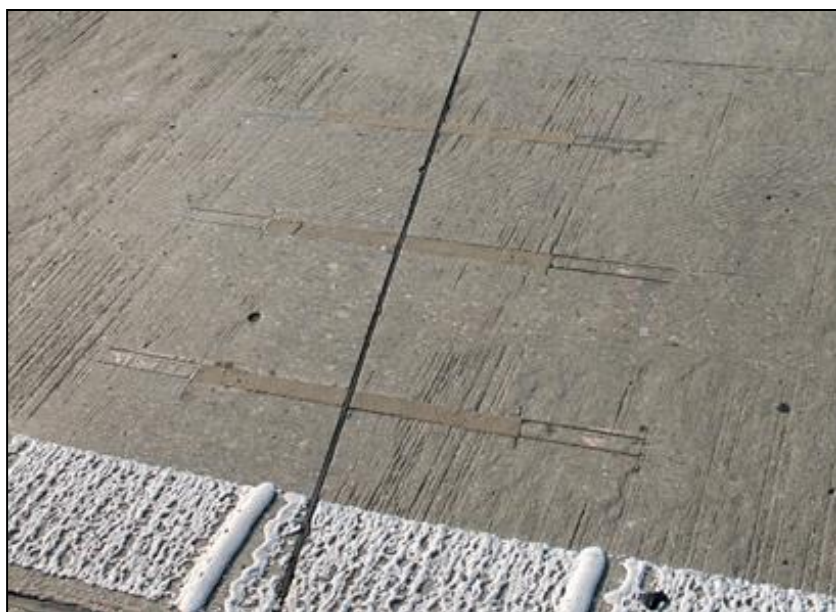
**Obrázky:**

Pokiaľ nedochádza k vertikálnym posunom dosiek, použije sa zálievková hmota, obdobne ako v prípade poruchy 8.

K zamedzeniu horizontálnych posunov a k obnove spolupôsobenia dosiek s predpokladanou vyššou životnosťou sa môže vykonať dodatočné vloženie klzných tŕňov.

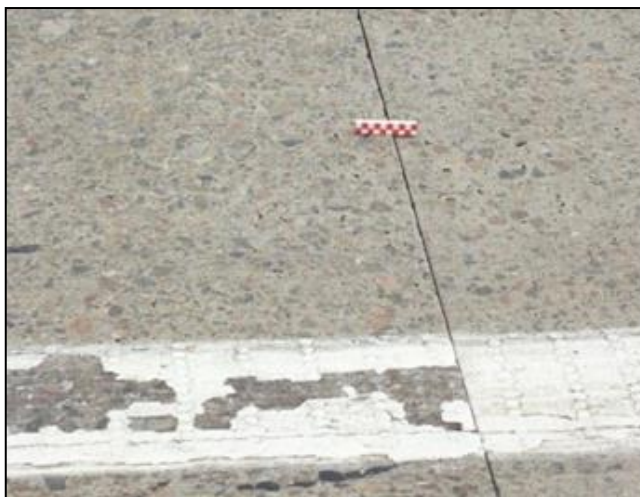
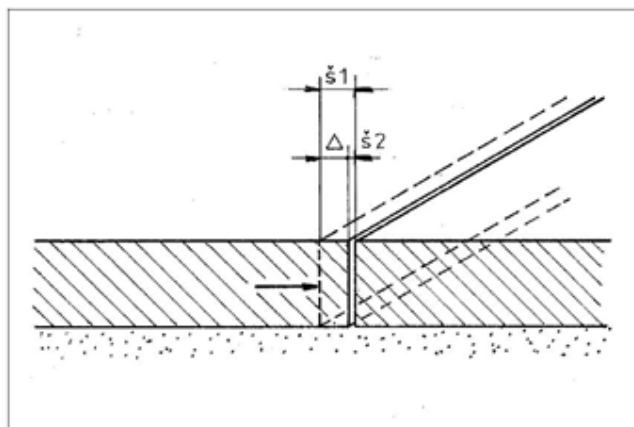
## KATALÓGOVÝ LIST 11

## TESNÁ PRIEČNA ŠKÁRA

Týka sa starých CB krytov, kde sa nevykonávalo vkladanie kotiev a klzných tŕňov do škár. Posun dosiek v úsekoch s väčším spádom alebo stúpaním alebo teplotná dilatácia dosiek.

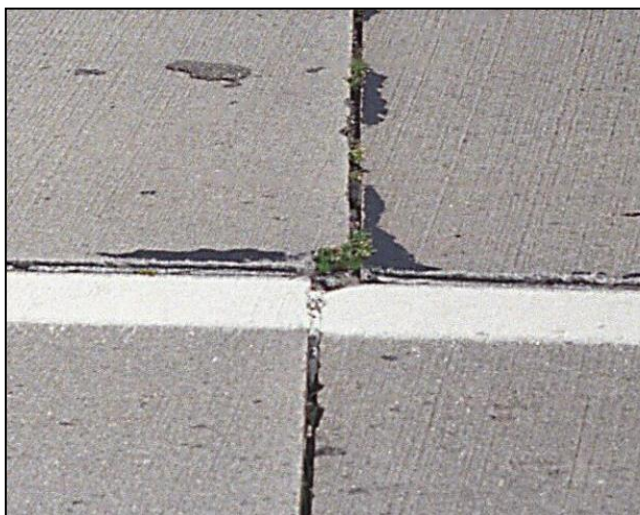
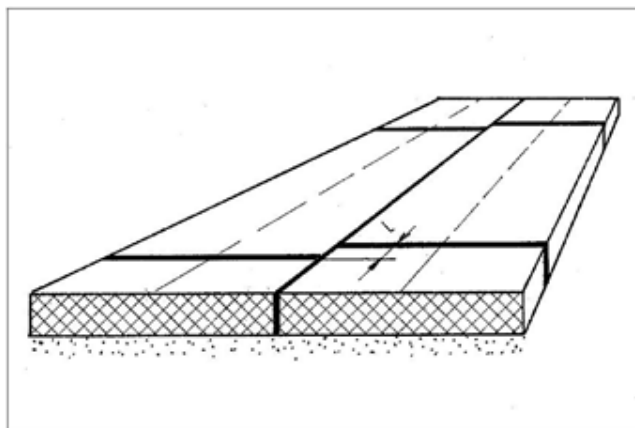
**KATALÓGOVÝ LIST 12**

**VZÁJOMNÝ HORIZONTÁLNY POSUN  
BETÓNOVÝCH PRUHOV**

Týka sa výhradne starých CB krytov, kde sa nevykonávalo vkladanie kotiev a klzných trŕnov do škár. Vyskytuje sa v prípade podkladu umožňujúceho ľahký posun pásov, pri veľkom pozdĺžnom sklone, v smerových oblúkoch a následkom vysokej intenzity dopravy.
