**Ministerstvo dopravy, výstavby a regionálneho rozvoja SR**  
**Sekcia cestnej dopravy a pozemných komunikácií**

***TP 10/2013***

**TECHNICKÉ PODMIENKY**  
**KATALÓG PORÚCH VOZOVIEK**  
**S CEMENTOBETÓNOVÝM KRYTOM**

**Júl 2013**

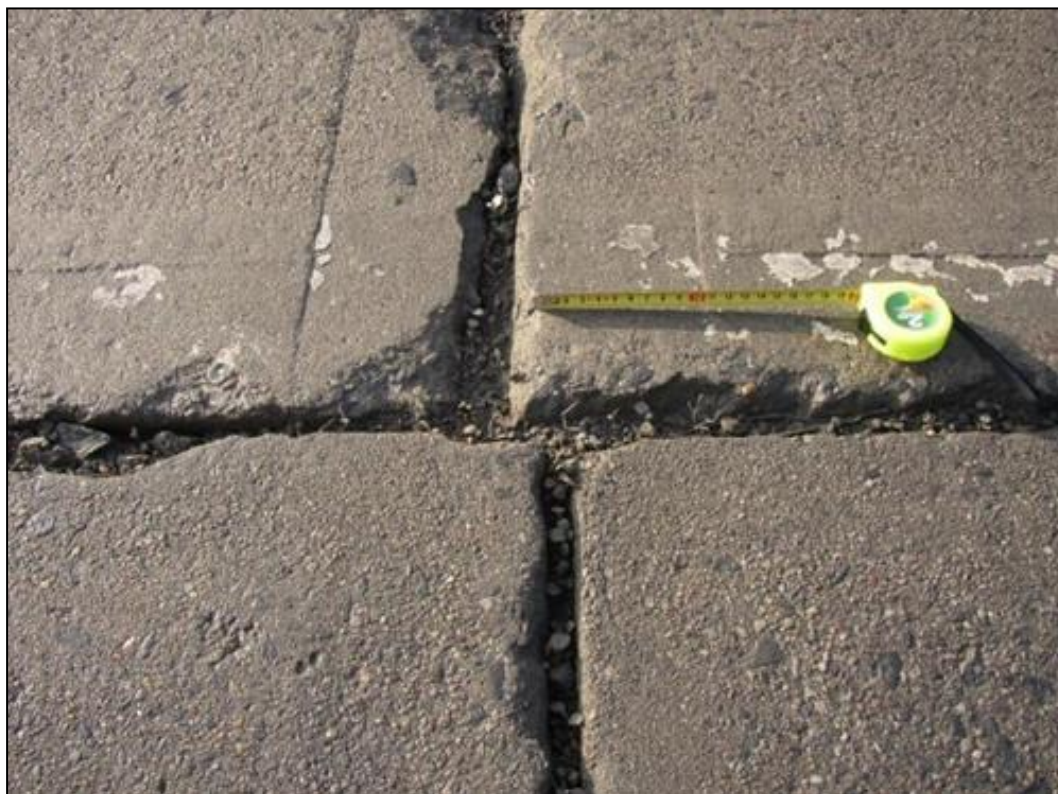
**Obrázok:**

Pokiaľ dochádza k rastúcim posunom pásov, môže sa vykonať dodatočné prikotvenie susedných pásov alebo výmena niekoľkých krajných dosiek.

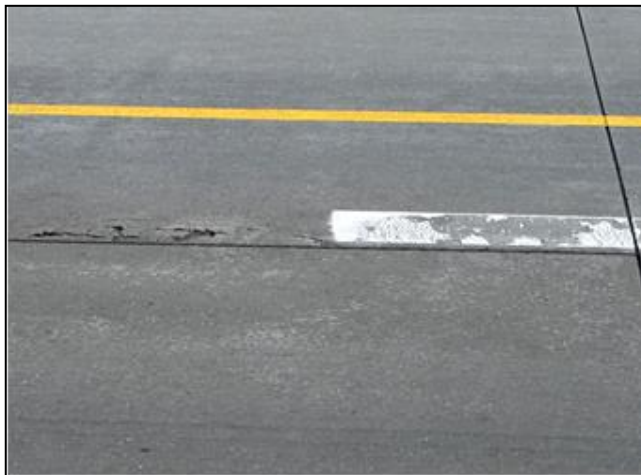
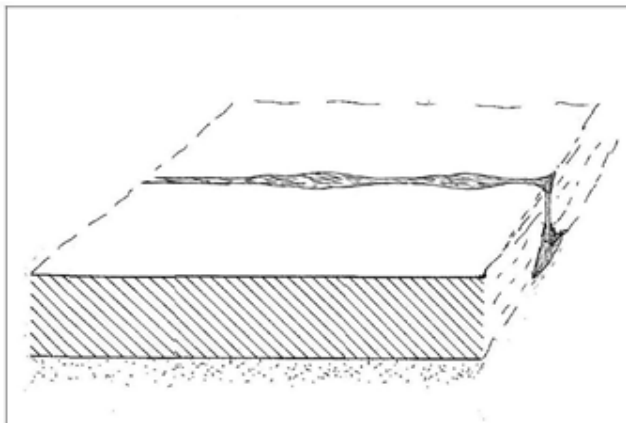
## KATALÓGOVÝ LIST 13

## ROZPAD BETÓNU NA POZDĹŽNEJ ŠKÁRE

Vyskytuje sa prevažne na CB krytoch starej generácie. Do neutesnenej škáry preniká roztok posypových solí, ktorý za spolupôsobenia mrazu rozrušuje betón a dochádza k degradácii podkladovej vrstvy vozovky. Nedostatočná homogenita, odolnosť a mrazuvzdornosť betónu.

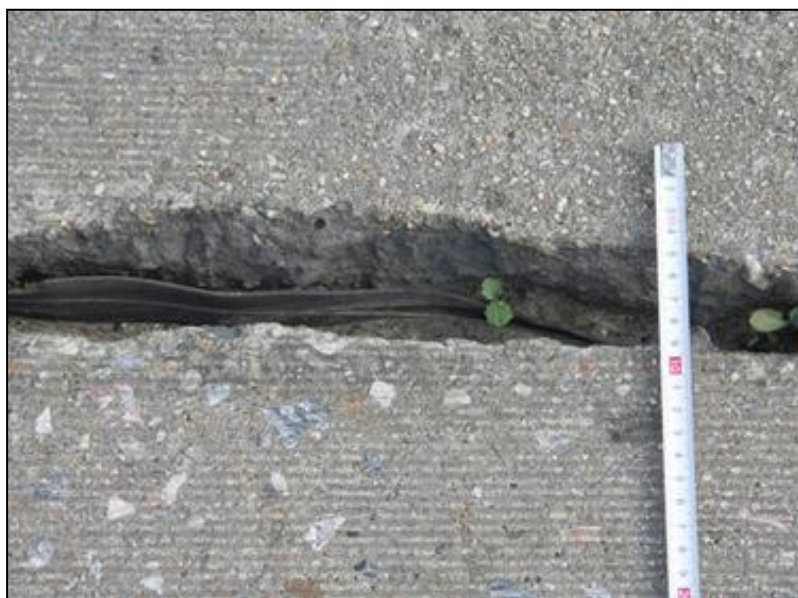
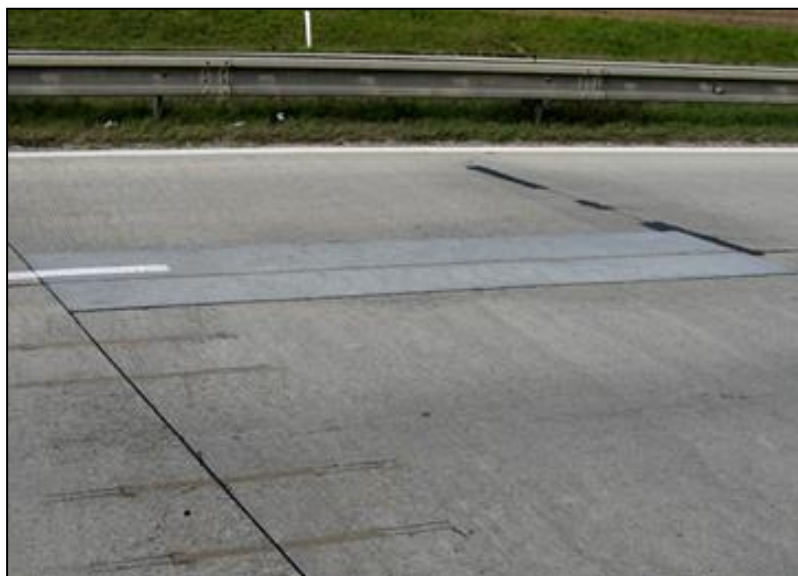
**Obrázky:**

V prípade dosiek ku koncu doby životnosti sa môže riešiť provizórnou vysprávkou, napr. liatym asfaltom s následným pravidelným sledovaním stavu opravy.

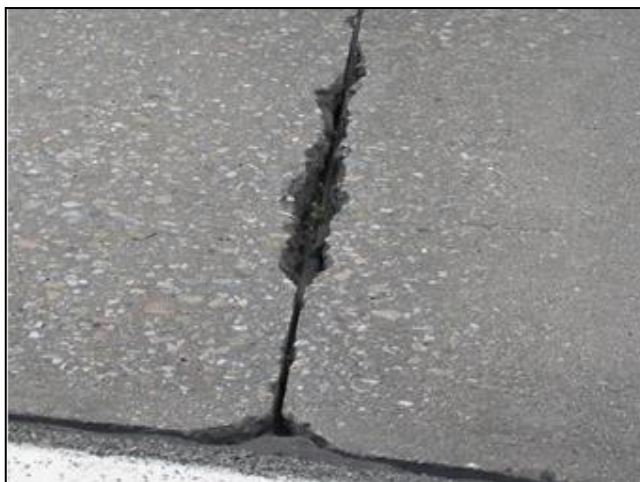
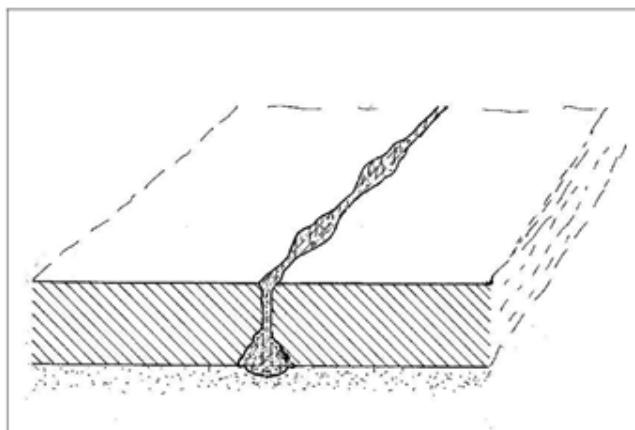
**KATALÓGOVÝ LIST 14**

**ROZPAD BETÓNU NA PRIEČNEJ ŠKÁRE**

Vyskytuje sa prevažne na CB krytoch starej generácie v dôsledku nespôsobenia dosiek na priečnej škáre a extrémneho namáhania dosiek. Do neutesnenej škáry preniká roztok posypových solí, ktorý za spolupôsobenia mrazu rozrušuje betón a dochádza k degradácii podkladovej vrstvy vozovky. Nedostatočná homogenita, odolnosť a mrazuvzdornosť betónu.

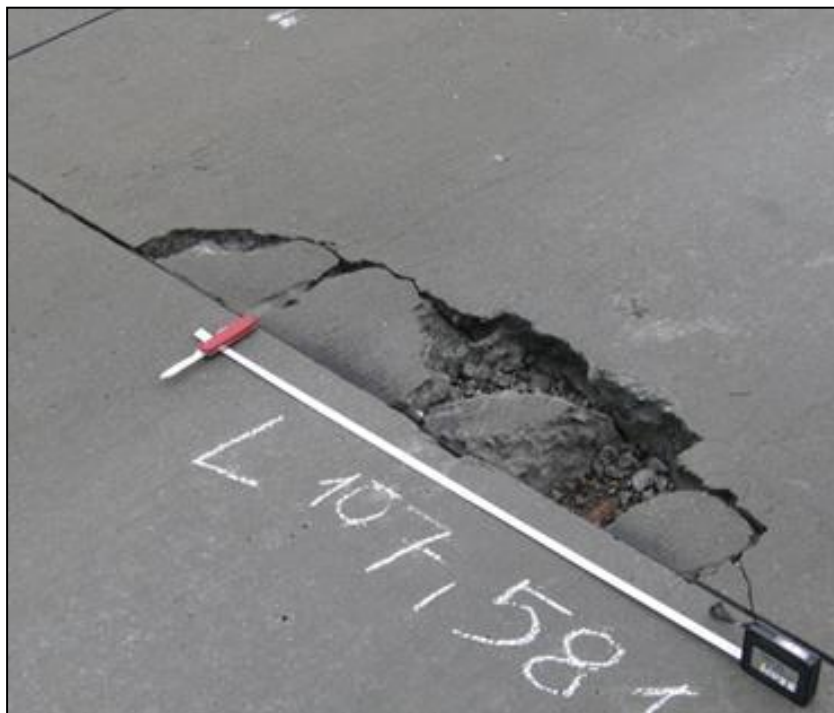
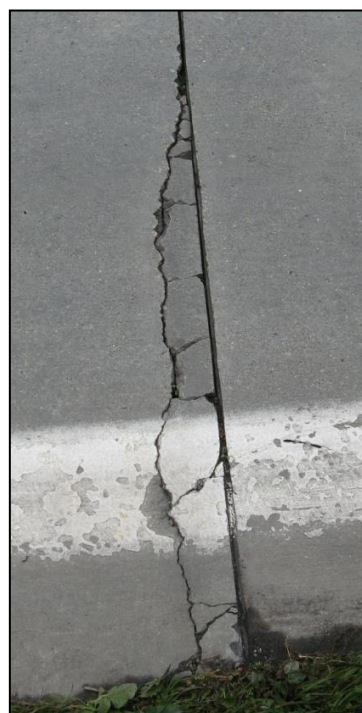
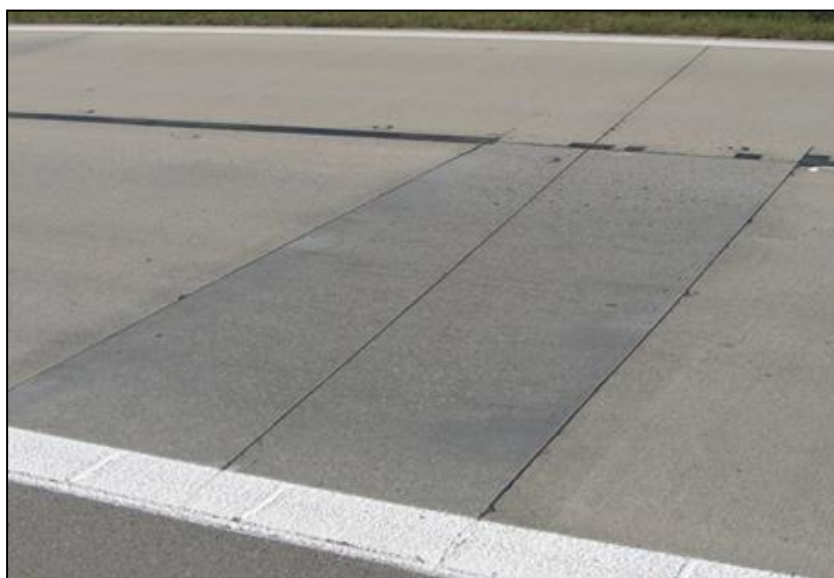
**Obrázky:**

Postup je rovnaký ako v prípade poruchy číslo 13.

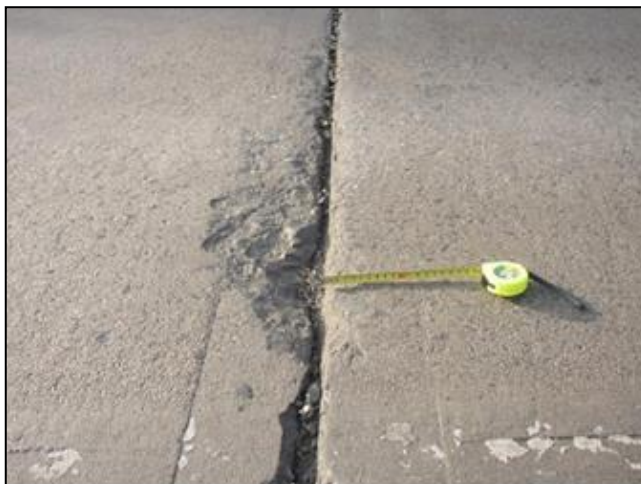
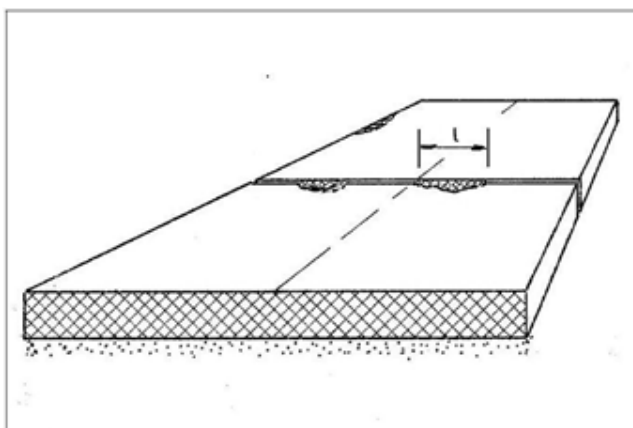
## KATALÓGOVÝ LIST 15

## OBLÁMANÁ HRANA DOSKY

- Porucha vzniká často už pri rezaní škár následkom vydrobenia kamienkov, ak nie je betón dostatočne pevný.
- Kamienky, prípadne iné pevné častice zapadnuté do neutesnenej škáry spôsobia následkom tepelnej dilatácie veľké kontaktné napätie na hranách, prekračujúce medzi pevnosti betónu.
- Olamovanie hrany zdvihnutej proti smeru jazdy.

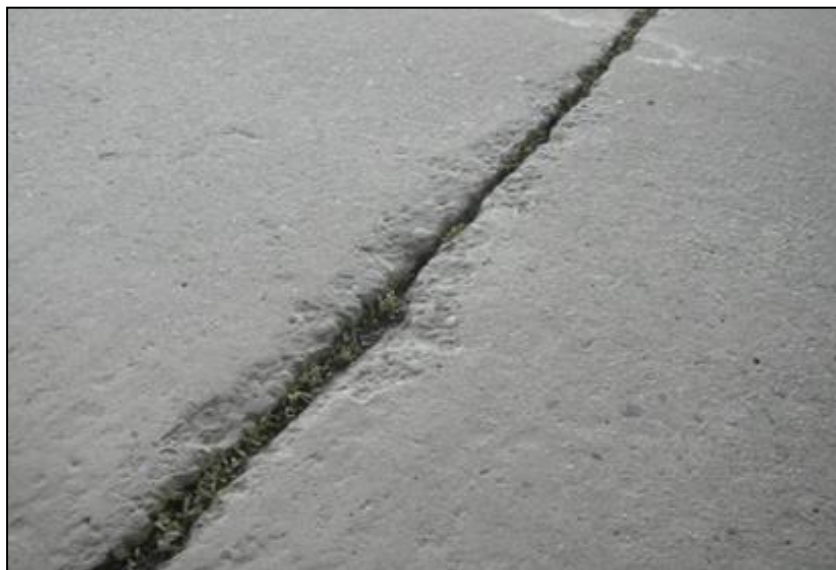
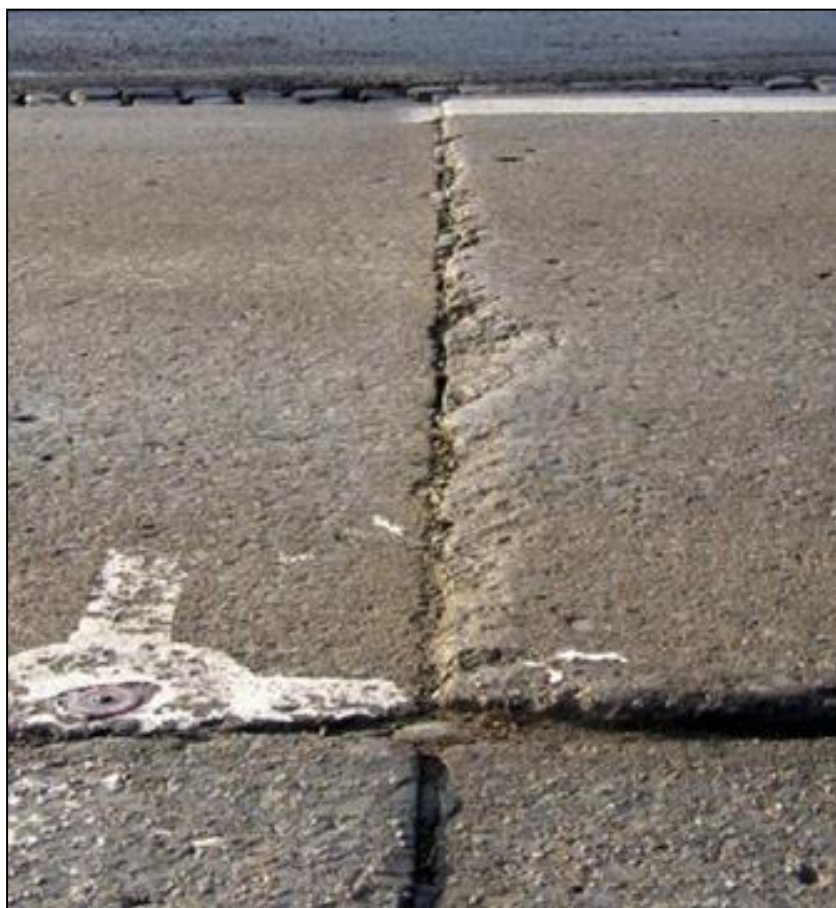
**Obrázky:**

Pri väčšom rozsahu poruchy sa postupuje rovnako ako v prípade poruchy 2 - Výtlk v mieste škáry. Tu sa musí zaistiť správna funkcia škáry.

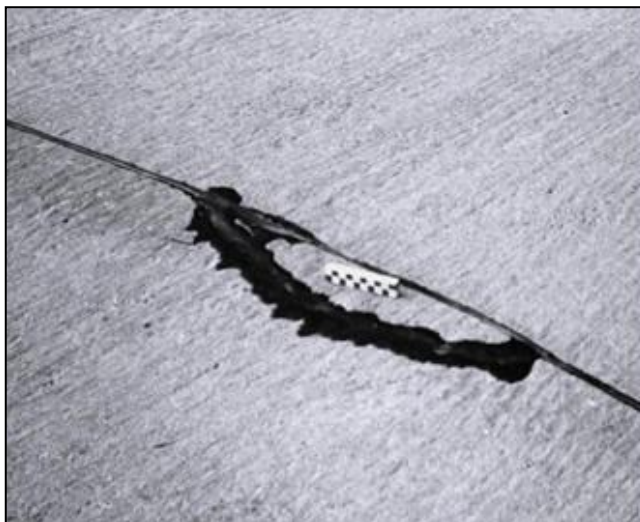
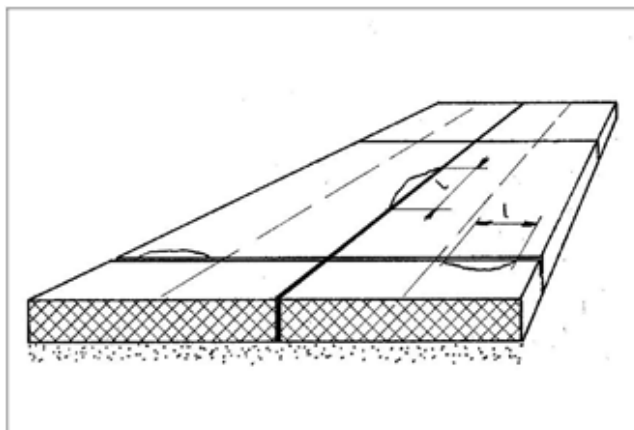
## KATALÓGOVÝ LIST 16

## ODLOMENÁ HRANA DOSKY

Trhlina pripomínajúca ploché písmeno "D" vyskytujúca sa na priečnych aj pozdĺžnych škárach, vyvinutá buď pozdĺžne jednej hrany, alebo zasahujúca malú časť priľahlej kolmej hrany tej istej dosky. Dĺžka odlomenia býva až niekoľko desiatok dm, trhlina sa vyskytuje spravidla osamotene.

Porucha vzniká na voľných hranách dosiek šmykovým napätím od zaťaženia alebo zaťažením príliš čerstvého betónu koncentráciou napätia na malú plochu pri škáre, ďalej nedodržaním technológie pri výstavbe, napr. neskorým rezaním škár v príliš čerstvom betóne.

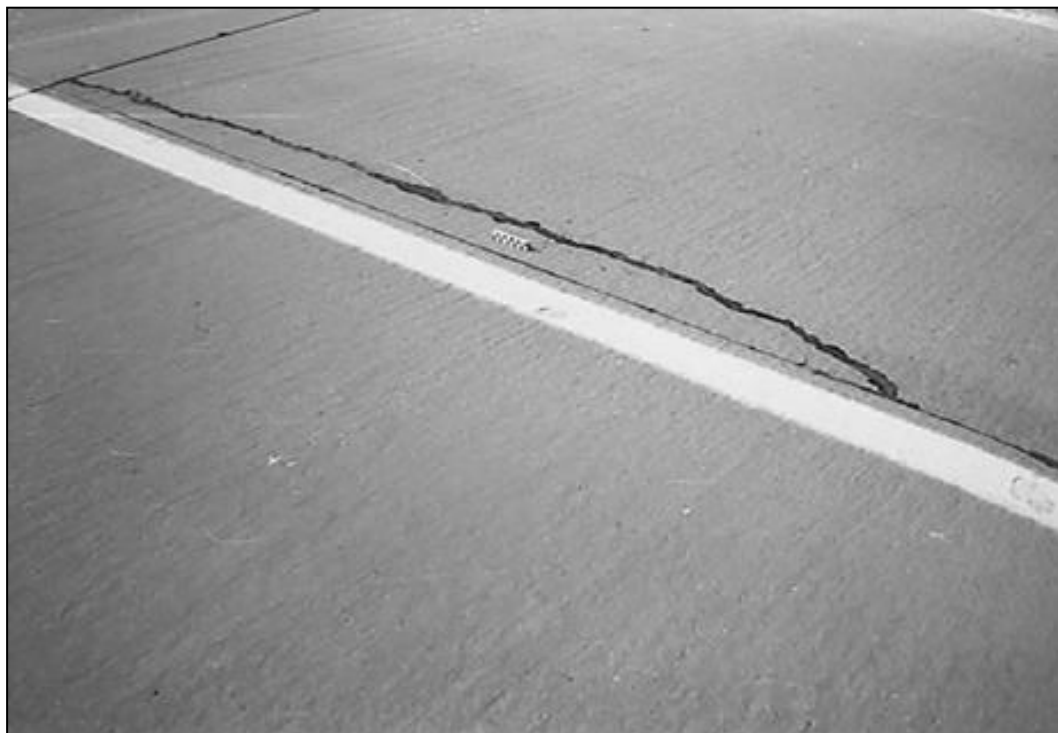
**Obrázok:**

Pri menej rozvinutej poruche bez poškodenia tesnenia priľahlej škáry sa vykoná prerezanie trhliny (rozšírenie pre kvalitné vyplnenie zálievkou a vyrovnanie nepravidelného priebehu trhliny) na šírku min. 8 mm a hĺbku min. 25 mm. Vyčistenie prerezanej trhliny a jej utesnenie zálievkou.

Pri viac rozvinutej poruche sa postupuje ako pri poruche 2 - Výtlk v mieste škáry (tu sa musí zaistiť správna funkcia škáry) alebo ako v prípade poruchy 13 a 14 - Rozpad betónu na škáre.

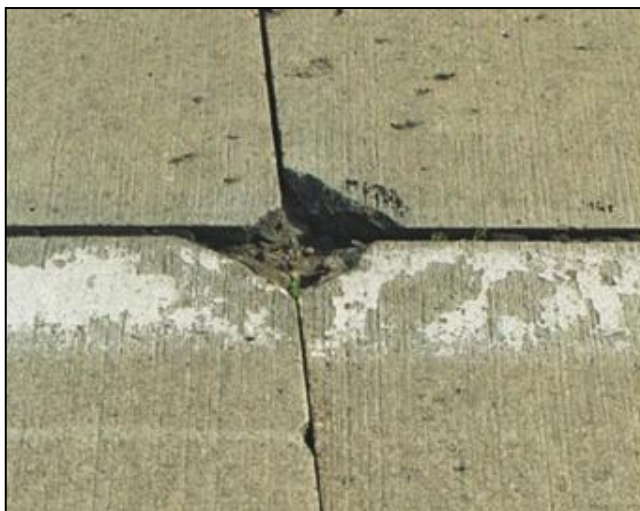
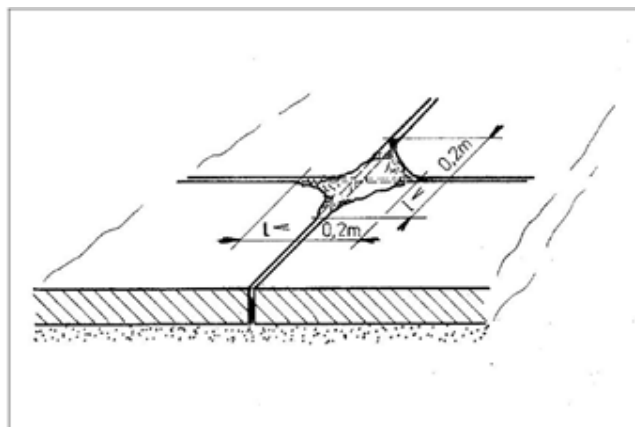
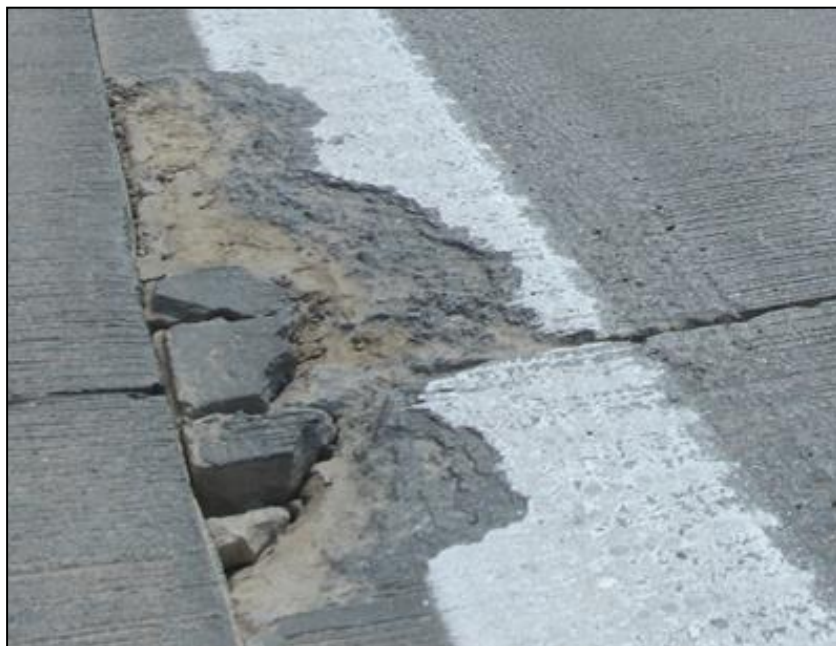
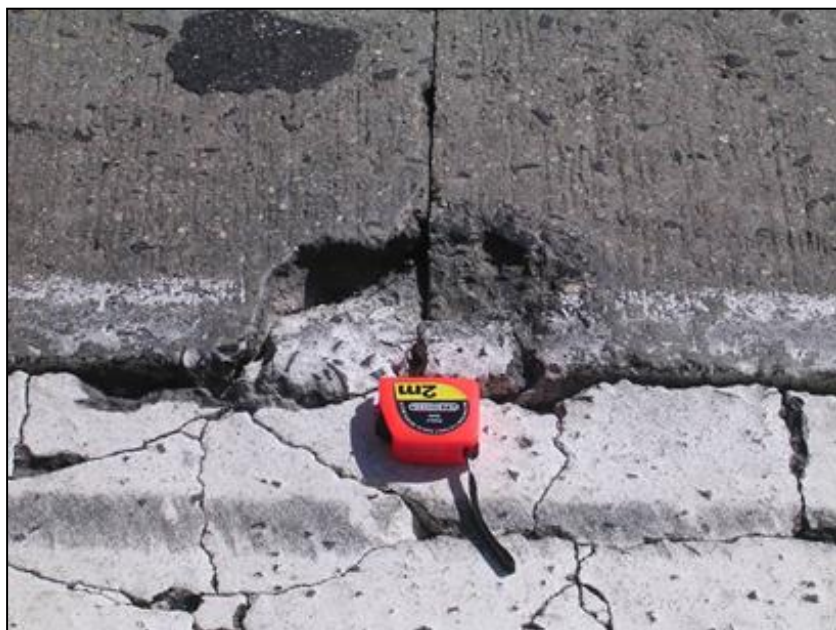
## KATALÓGOVÝ LIST 17

## ROZDRVENÝ ROH NA STYKU DOSIEK

Rozdrvený roh (rohy) na styku dvoch dosiek s krajinou alebo na styku dosiek medzi dopravnými pásmi. Trhliny obvykle neprechádzajú celou hrúbkou dosiek, rozdrvená hmota betónu obvykle chýba. Plocha poruchy cca 100 až 200 cm<sup>2</sup>.

- osekanie až na zdravý betón,
- umiestnenie vložiek do škáry v oboch smeroch,
- vyplnenie priestoru vysprávkovou hmotou (prípadne modifikovanou asfaltovou hmotou s výplňovým kamenivom používanou pre elastické mostné závery),
- ošetrovanie povrchu,
- utesnenie škáry (neplatí pre modifikovanú asfaltovú hmotu).

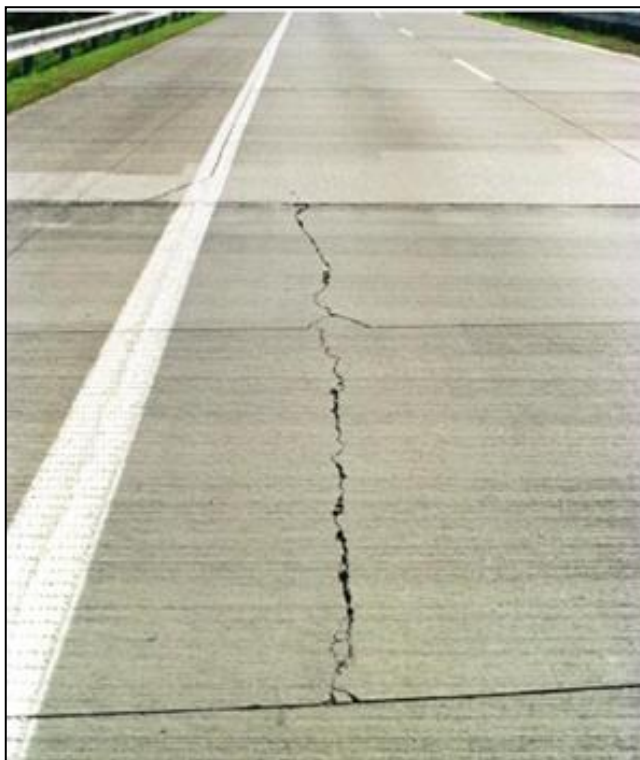
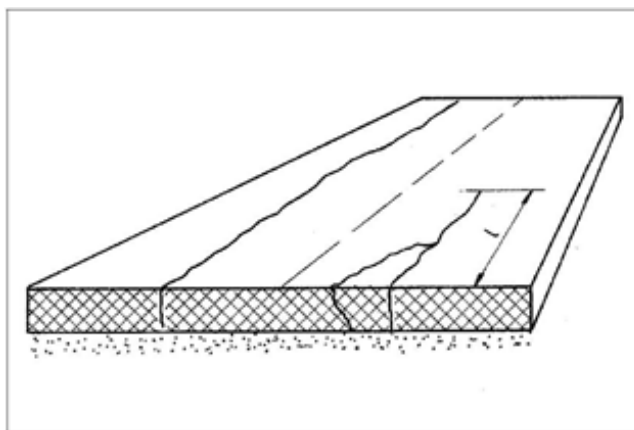
## KATALÓGOVÝ LIST 18

## POZDĹŽNA TRHLINA

Trhlina je orientovaná rovnobežne alebo takmer rovnobežne s osou komunikácie, obvykle prechádza celou hrúbkou dosky a cez celú dĺžku dosky. Niekedy nadväzuje na priečne trhliny. Pozdĺžne trhliny sa môžu vyskytovať aj v skupinách. Okrem jednoduchých sa vyskytujú taktiež pozdĺžne trhliny vetvené.

Zaťaženie prevádzkou, obzvlášť pri nadmerných tlakoch kolies, nerovnosť podkladu, sadanie násypového telesa, neskoré rezanie pozdĺžnych škár na príliš širokej doske.

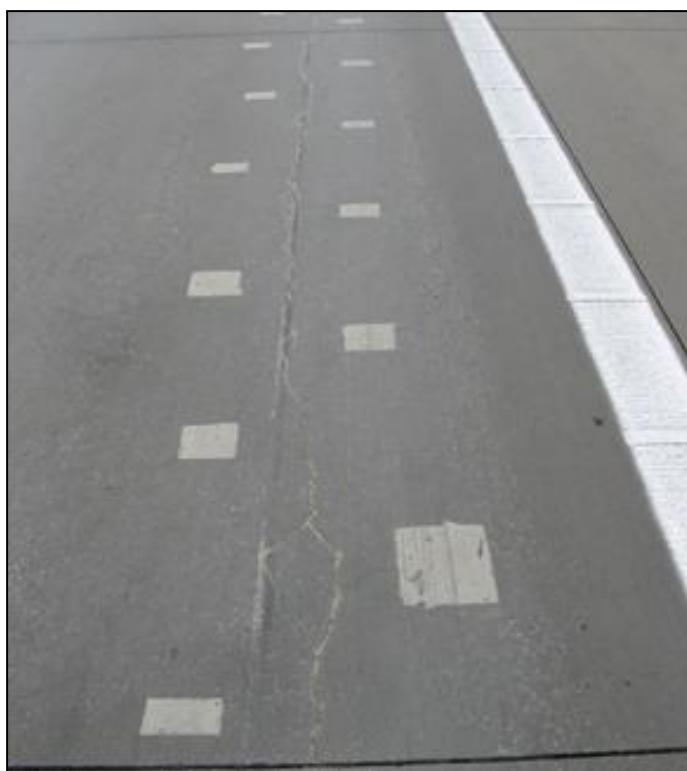
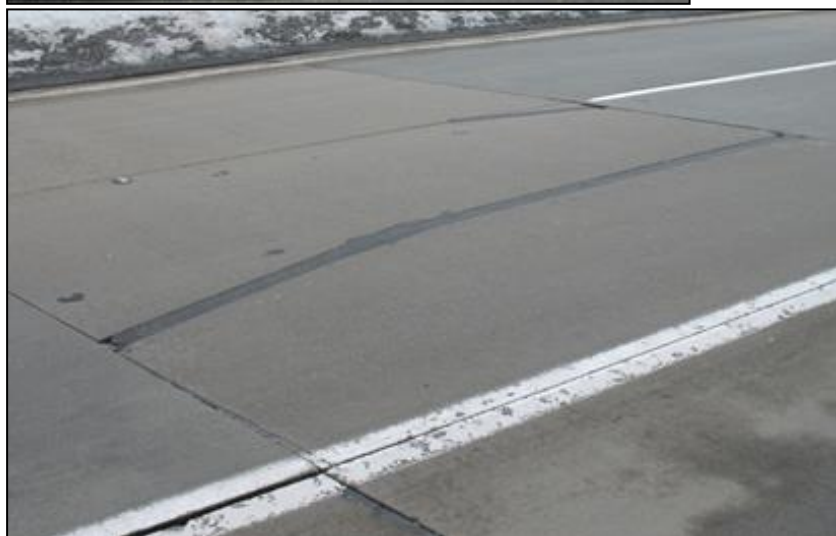
**Obrázky:**

Pri menej rozvinutej poruche bez pohybov sa vykoná prerezanie trhliny (rozšírenie pre kvalitné vyplnenie zálievkou a vyrovnanie nepravidelného priebehu trhliny) na šírku min. 8 mm a hĺbku min. 25 mm. Vykoná sa vyčistenie vyrezaného priestoru a jeho utesnenie zálievkovou hmotou. K zabráneniu prípadných posunov sa navyše môže vykonať dodatočné vloženie šikmých či horizontálnych kotiev.

Pri viac rozvinutej poruche či trhliny v blízkosti pozdĺžnej škáry sa spravidla rieši výmenou časti dosky na jej plnú hrúbku alebo výmenou celej dosky.

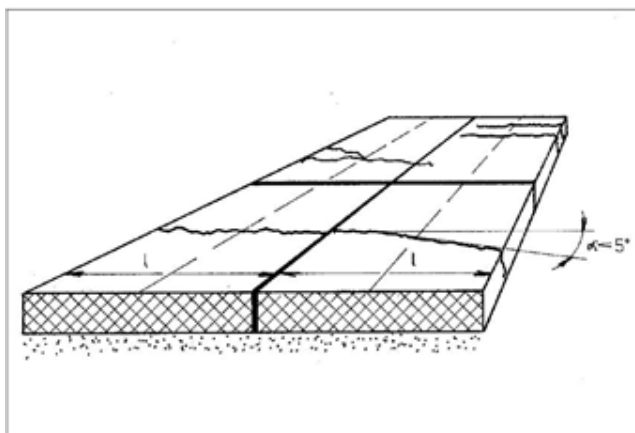
### Náčrtok:

Trhlina je orientovaná kolmo alebo takmer kolmo k osi komunikácie (uhol odklonu je menší než  $5^\circ$ ), prebieha obvykle cez celú šírku i hrúbku dosky. Trhliny sa môžu vyskytovať aj v skupinách. Okrem jednoduchých sa vyskytujú taktiež priečne trhliny vetvené.

Poddimenzovanie, zaťaženie prevádzkou, tepelné deformácie a zaťaženie, tepelná dilatácia dosiek, vplyv zmršťovacieho napätia pri neskorom rezaní priečných škár, sadanie násypu nad presýpanými objektami.

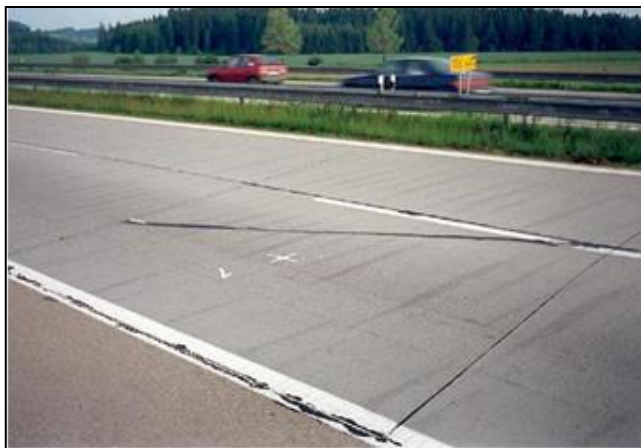
### Obrázok:

Trhlina spája alebo takmer spája pozdĺžne hrany dosky pod uhlom väčším než  $5^\circ$  (od kolmej spojnice pozdĺžnych hrán) alebo spája pozdĺžnu a priečnu hranu tej istej dosky vo vzdialenosti väčšej než 1,2 m od rohu. Trhlina prestupuje doskou na celú hrúbku dosky. Okrem jednoduchých sa vyskytujú taktiež šikmé trhliny vetvené.

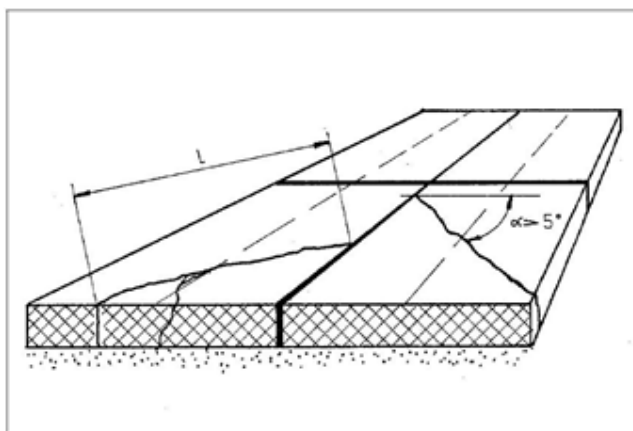
### Náčrtok:

Poddimenzovanie, zaťaženie prevádzkou, tepelné deformácie a zaťaženie, neúčinná pozdĺžna škára, nerovnosť podkladu, výrazne rozdielna únosnosť podkladu pod doskou, bobtnanie podložia apod.

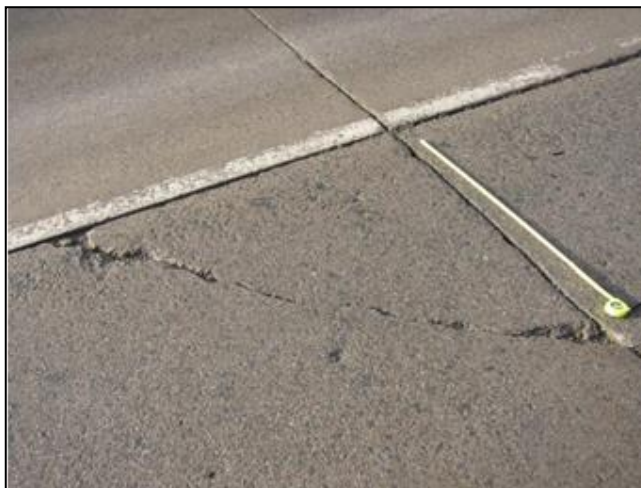
### Obrázok:

Trhlina spájajúca priečnu a pozdĺžnu škáru dosky, pričom úseky vymedzené trhlinou a rohom dosky ako na priečnej, tak i na pozdĺžnej škáre sú približne rovnaké a ich dĺžka je v rozmedzí 0,2 m až 1,2 m. Trhlina je vyvinutá na celú hrúbku dosky.

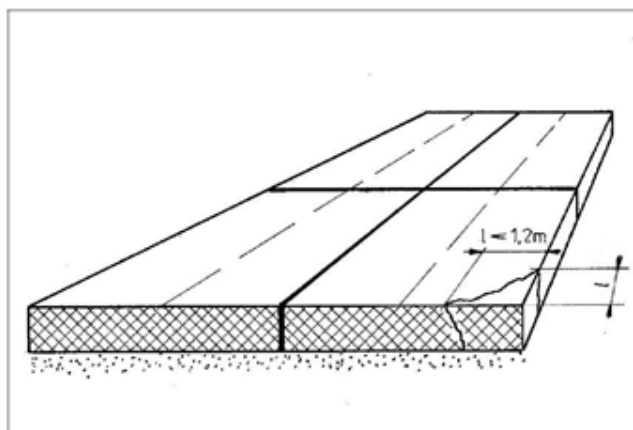
### Náčrtok:

Zaťaženie voľného rohu dosky, susedné pásy nelícujú, zaťaženie príliš čerstvého betónu, vznikom napätia pri rezaní škár, nevhodné situovanie pozdĺžnych škár do blízkosti jazdných stôp vozidiel.

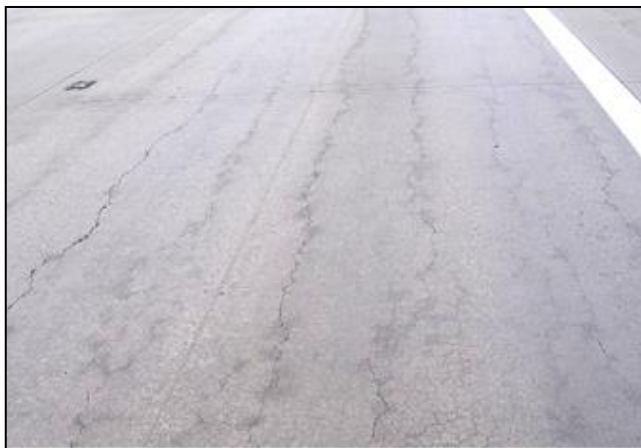
**Obrázok:**

Viacpočetné pozdĺžne trhliny s približne konštantným rozstupom. Prvé náznaky sa začínajú objavovať v blízkosti priečnej škáry, odkiaľ sa šíri ďalej v pozdĺžnom smere aj cez niekoľko dosiek. Spravidla sa vyskytuje až po viac než 10 rokoch od pokládky CB krytu.

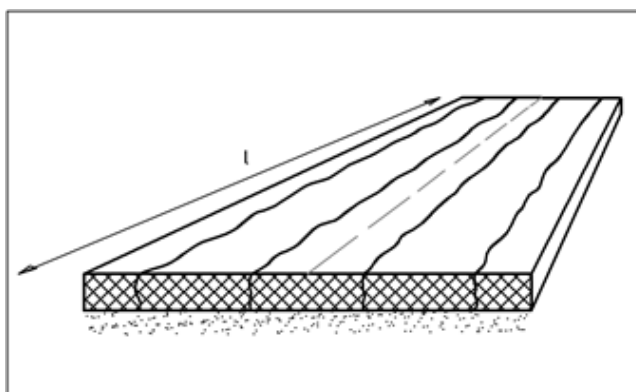
**Náčrtok:**

Výsledok objemových zmien betónu a pôsobenie dopravného zaťaženia. Príčinou môže byť nedodržanie schváleného zloženia betónu, ktoré sa prejaví v oblasti nad ponornými vibrátormi rovnobežnými pozdĺžnymi trhlínami, alebo výskyt reaktívnych kremičitých zlúčenín a kaolínu v kamenive, ktoré pôsobia s alkáliami v betóne. Spravidla ide o kombináciu viacerých vplyvov.

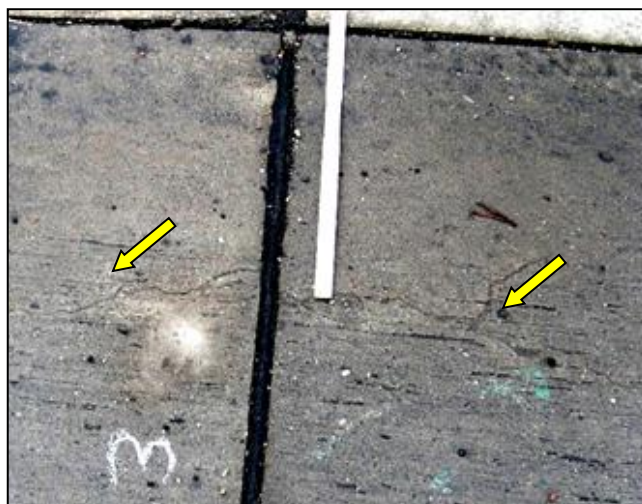
### Obrázok:

Trhlina pri priečnej škáre, v mieste uloženia klzného trňa. Jednoznačne identifikovateľné konce trhliny korešpondujú s koncom klzného trňa.

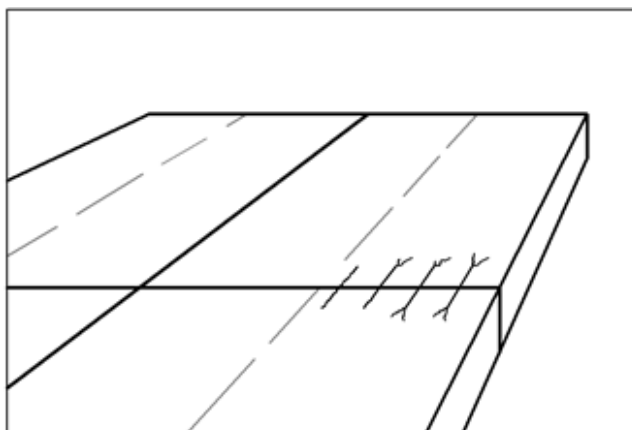
### Náčrtok:

Šikmé uloženie klzného trňa v škáre, a teda jeho nesprávna funkcia, vysoké uloženie klzného trňa, trň je v správnej polohe, ale z nejakého dôvodu nedochádza k preklzu.

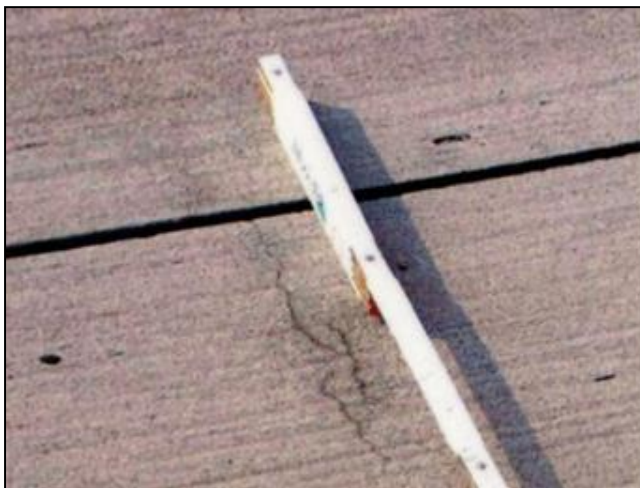
**Obrázok:**

Trhlina pri pozdĺžnej škáre, v mieste uloženia kotvy. Jednoznačne identifikovateľné konce trhliny korešpondujú s koncom kotvy.

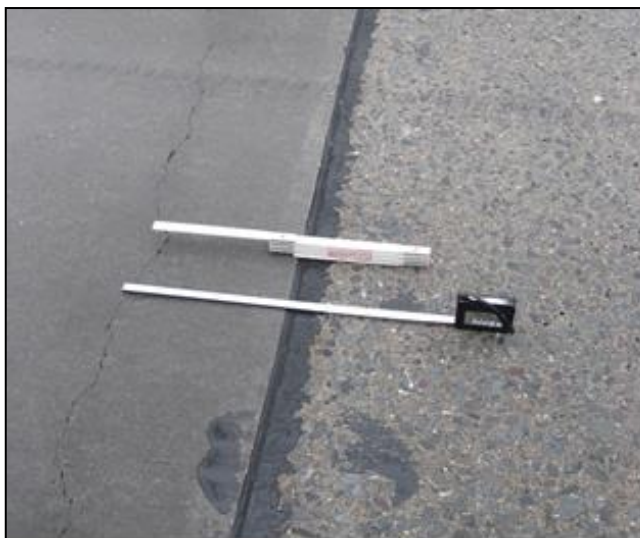
### Obrázok:

Trhlina sa tiahne v pozdĺžnom smere i cez niekoľko dosiek, a to v miestach, kde končí uloženie kotiev CB krytu (prípadne klzných trňov)

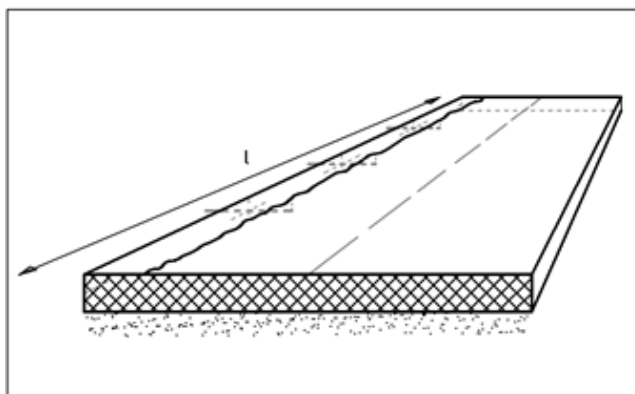
### Náčrtok:

Sadanie podkladovej vrstvy.

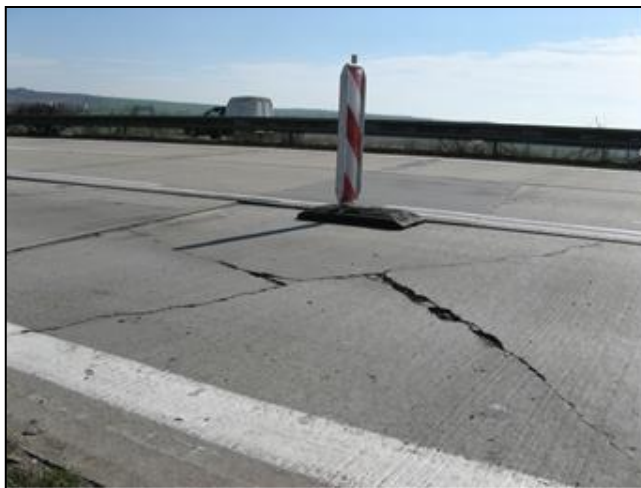
### Obrázok:

Najmenej jedna trhlinka prechádzajúca celou hrúbkou dosky, najčastejšie však kombinácia pozdĺžnych, šikmých a priečnych trhlín na jednej doske, spôsobujúca rozdelenie dosky na bloky (obrázok). Charakteristický je viditeľný zlom alebo samostatný vertikálny, prípadne horizontálny posun jednotlivých blokov.

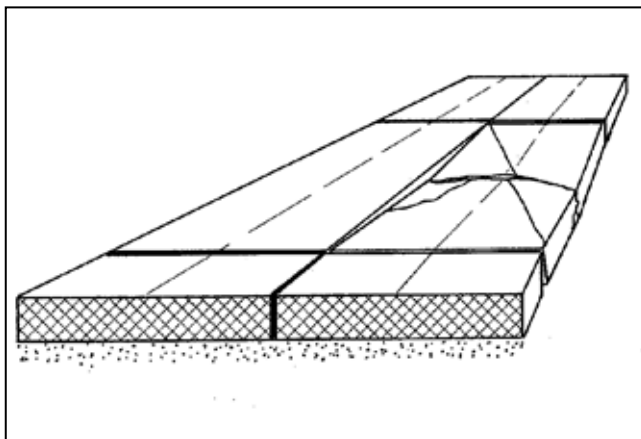
### Náčrtok:

Vozovka na konci životnosti, neúnosné podložie, nadmerné sadanie násypu.

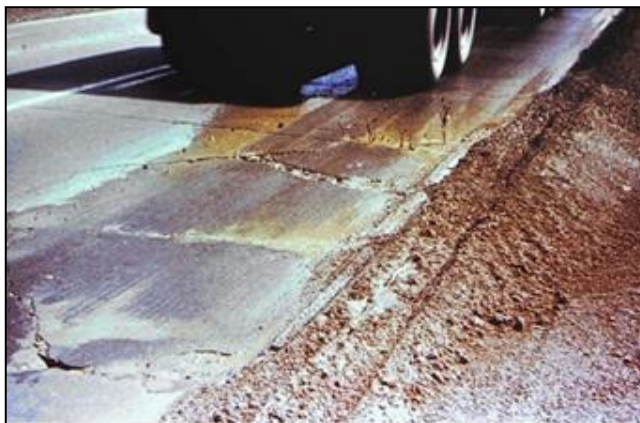
**Obrázok:**

K pumpovaniu môže dochádzať aj na trhlinách prechádzajúcich celou výškou dosky.

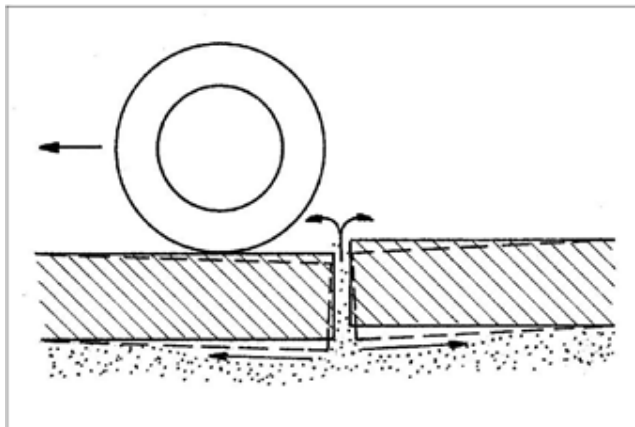
**Náčrtok:**

Dopravou spôsobené zvislé pohyby dosiek vyvolávajú pumpovanie vody a jemných častíc z podkladových vrstiev netesnými škármi a trhlinami spod okrajov dosiek. Následkom je vytváranie dutín, nepodoprených okrajov dosiek a vznik ďalších porúch.

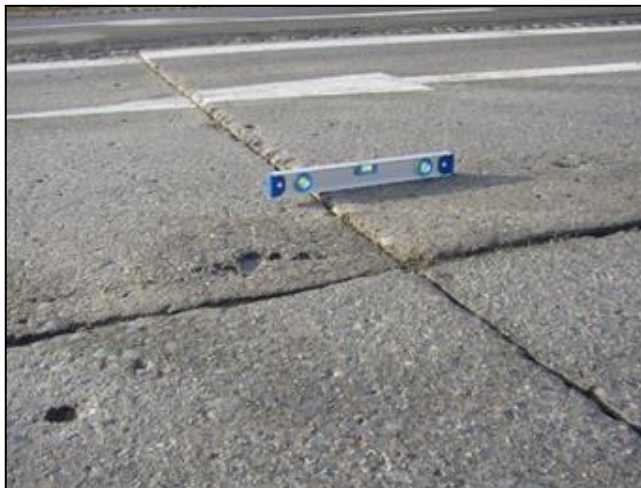
**Obrázok:**

**SCHODÍKY**  
(vertikálny posun dosiek na priečnej škáre)

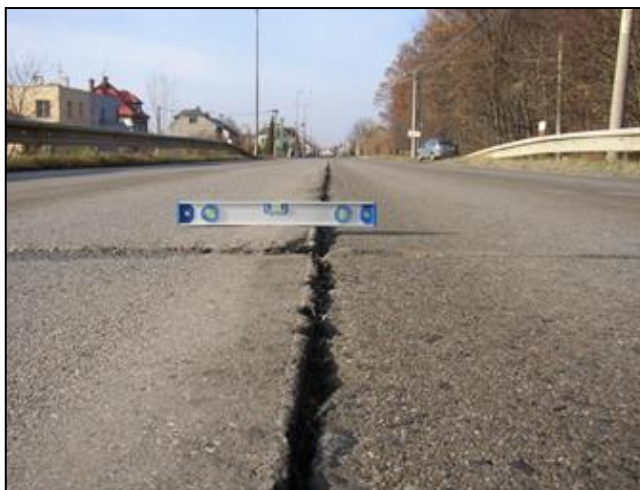
### Obrázok:

## VERTIKÁLNY POSUN NA POZDĹŽNEJ ŠKÁRE

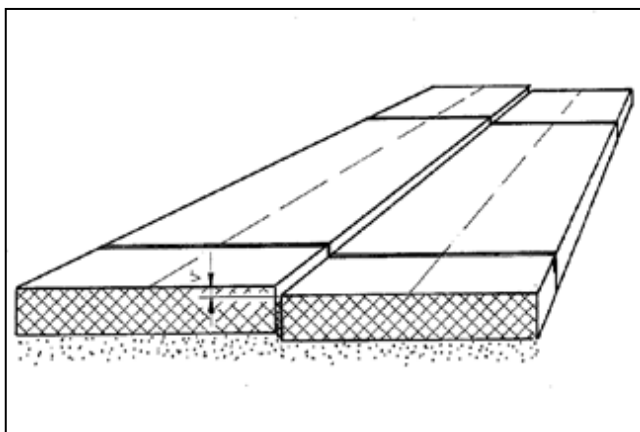
### Náčrtok:

Vyskytuje sa len na CB krytoch starej generácie kde neboli do pozdĺžnych škár vkladane kotvy. Dohutňovanie podkladu a podložia následkom väčšej intenzity prevádzky v pravom (pomalom) páse za spolupôsobenia vody infiltrovanej netesnými škárami..

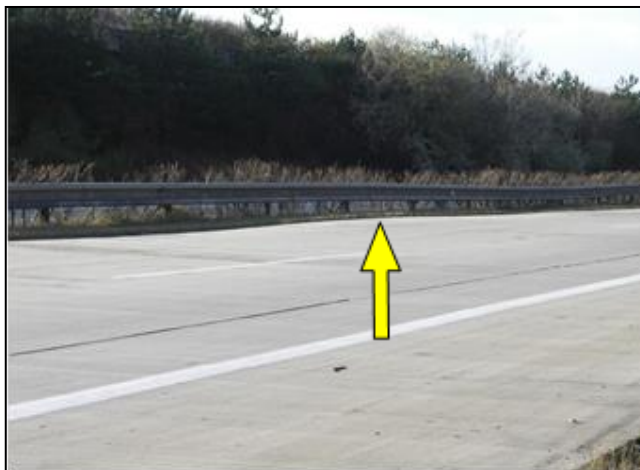
### Obrázok:

Zdvihnutie najmenej dvoch susedných, najčastejšie však viacerých dosiek o viac než 20 mm. Porucha sa objavuje predovšetkým v lete za abnormálne vysokých teplôt, čiastočne i v zime ako následok letného zdvihu tým, že do priestoru pod doskami preniká voda.

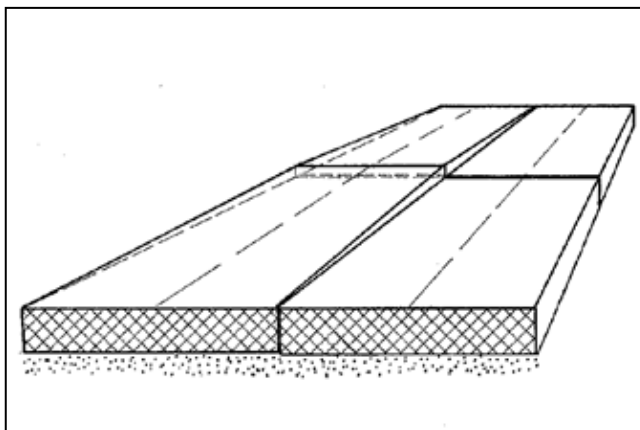
### Náčrtok:

Zdvih v letnom období je spôsobený tepelnou dilatáciou dosiek, zdvih v zime vzniká premrznutím vodou nasýtených namrzavých zemín v podloží, následkom nevhodného vodne-teplotného režimu a mrazových cyklov. Zdvih spôsobuje tiež nehomogénny podklad a podložie s nerovnakým sadaním.

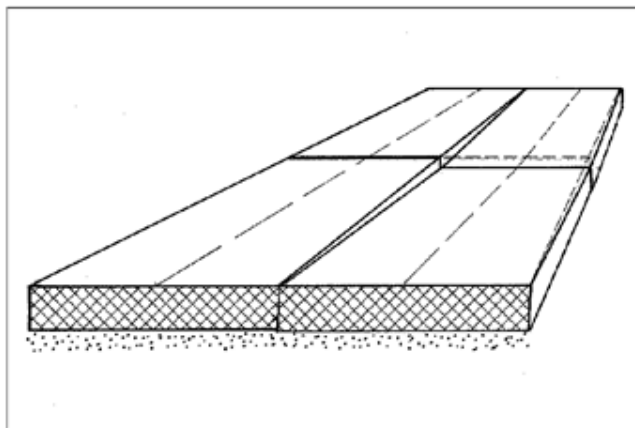
**Náčrtok:**

Zväčšovanie poklesu, vytváranie trhlín v doske. Podstatné zníženie jazdného komfortu a ohrozenie bezpečnosti dopravy.

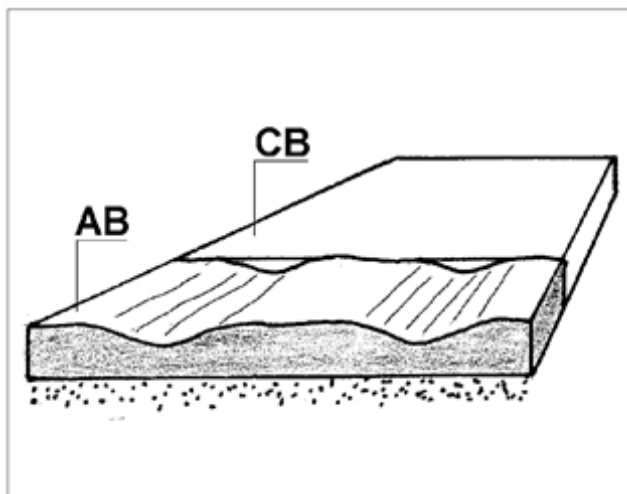
## Náčrtok:

Správne prevedené spojenie CB krytu a asfaltového krytu vozovky je uvedené na obrázku.

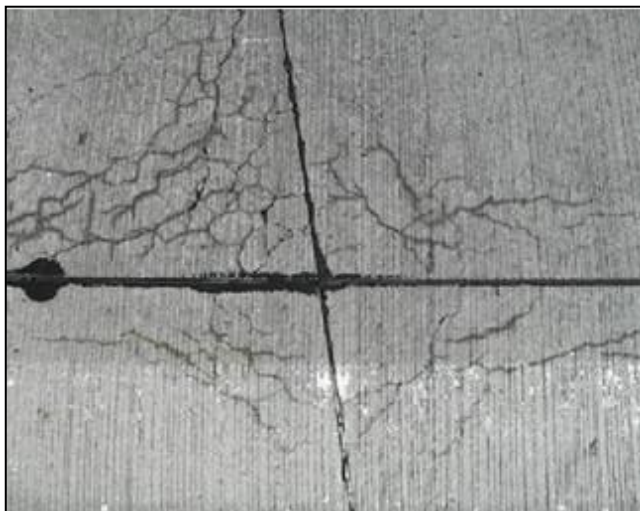
**Obrázok:**

Popraskanie povrchu všesmerne priestorovo orientovanými trhlinami. Najväčšia hustota trhlín zodpovedá najvyššej dlhodobej vlhkosti betónu (na hranách a na rohoch, prípadne v spodnej časti). Trhlinová sieť je pri prostom betóne nepravidelná, prípadne s okami tvaru blížiacemu sa štvor až sedemuholníkom.

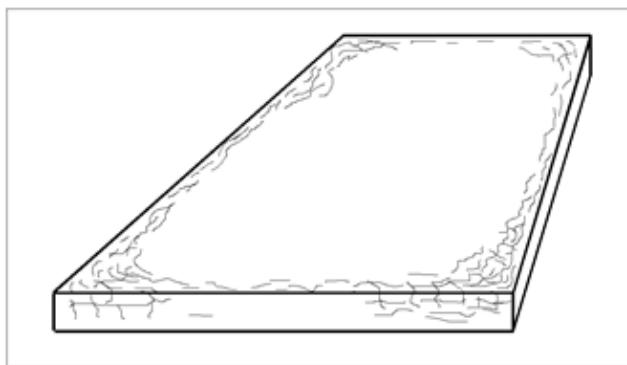
**Náčrtok:**

Chemická reakcia medzi alkáliami v cemente a reaktívnymi kremičitými zlúčeninami v kamenive. Produktom tejto reakcie je gél, ktorý v priaznivých podmienkach expanduje a narušuje integritu zŕn kameniva a cementovej malty. Porucha sa vyskytuje pri použití stredne a maximálne rizikového kameniva a cementu s vyšším obsahom aktívnych alkálií a prísad s vysokým obsahom alkálií spolu s vystavením CB krytu nadmernému prístupu vlhkosti (napr. neutesnené škáry).

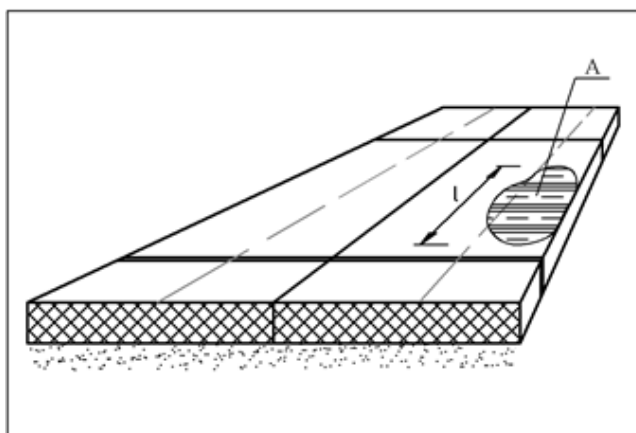
**Náčrtok:**

Nesprávne prevedené alebo užívaním zmenené vyspádovanie vozovky, nevhodné riešenie drenážneho systému, zanesenie alebo upchatie drenážneho systému, porucha alebo netesnosť kanalizácie.

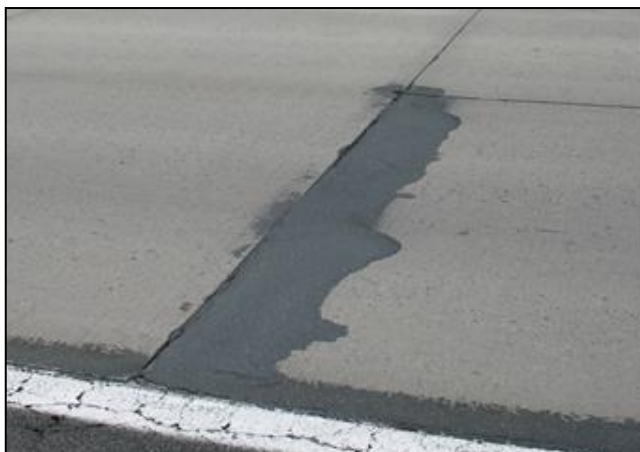
**Obrázok:**

- a) Provizórna oprava alebo oprava s predpokladanou kratšou dobou životnosti. Často ide o lokálne plošné vysprávky liatym asfaltom.  
b) Porucha už raz vykonanej opravy.

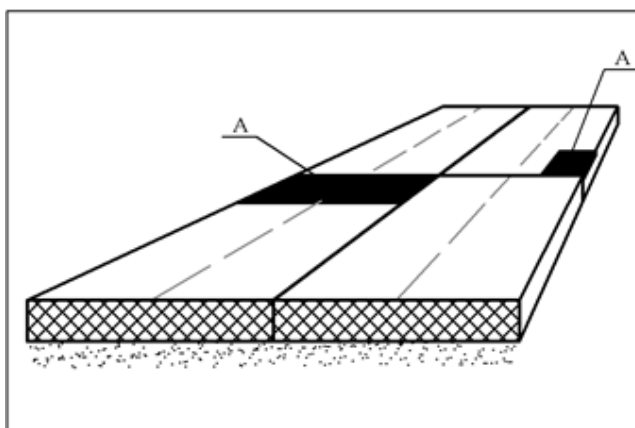
**Náčrtok:**

Z dôvodu nutnosti rýchleho riešenia situácie sa nevykoná optimálne riešenie opravy. Nedokonalé odstránenie porušeného betónu.
