**Ministerstvo dopravy, výstavby a regionálneho rozvoja SR  
Sekcia cestnej dopravy a pozemných komunikácií**

*TP 06/2015*

**TECHNICKÉ PODMIENKY  
STANOVENIE ZÁKLADNÝCH PRVKOV BEZPEČNOSTI  
PRI PREVÁDZKE POZEMNÝCH KOMUNIKÁCIÍ**

**Správa z cestnej  
bezpečnostnej inšpekcie  
vykonanej na vybranej  
nehodovej lokalite  
cestnej komunikácie I/64  
v obci Porúbka**

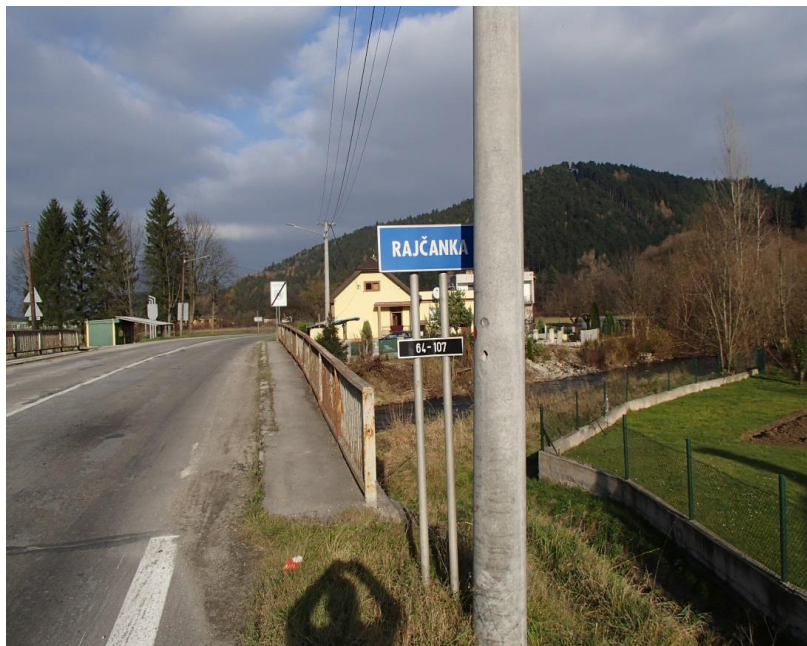
Predmet premostenia - Vodný tok Rajčanka

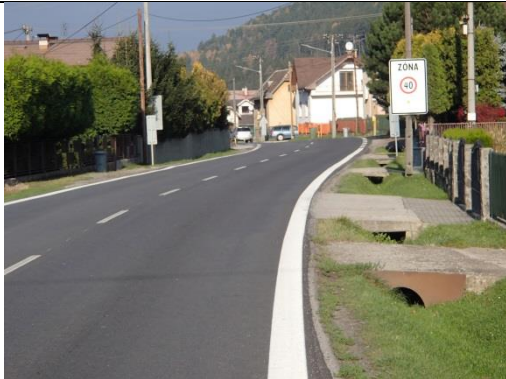
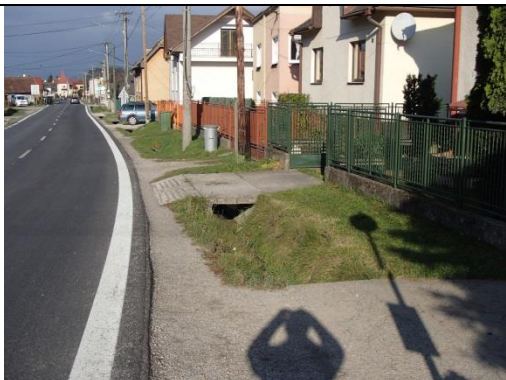
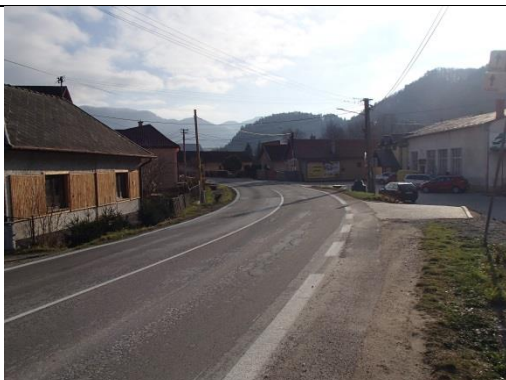
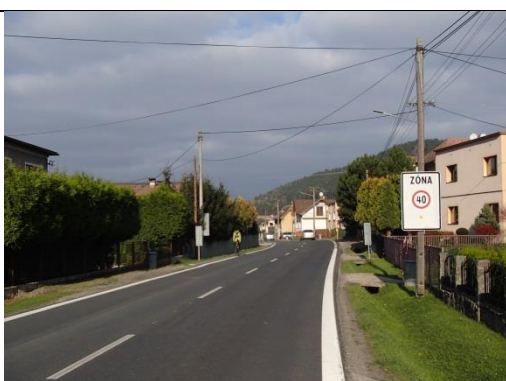
| <p><b>Vozovka -<br/>chodníky pre<br/>peších</b></p> | <p>Obojstranne chýbajúce chodníky pre peších na celom sledovanom úseku tvoria permanentne vysoké riziko vzniku kolízií medzi chodcami - nechránenými účastníkmi cestnej premávky s ostatnými účastníkmi cestnej premávky.</p> <p>Toto riziko sa zvyšuje v zimnom období z dôvodu zúženia prejazdového profilu následkom nahrnutého snehu z jazdného pásu.</p> | |

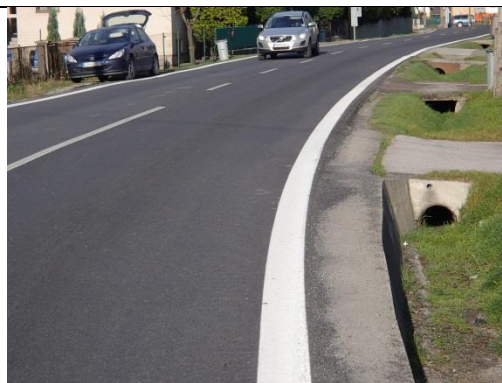
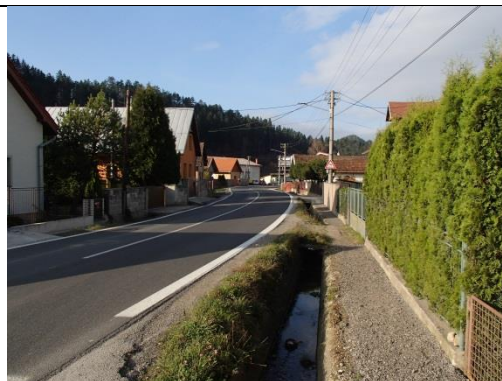
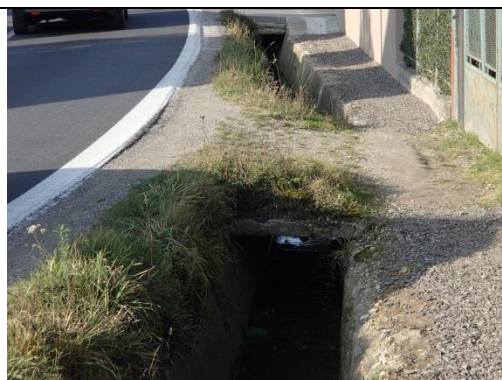
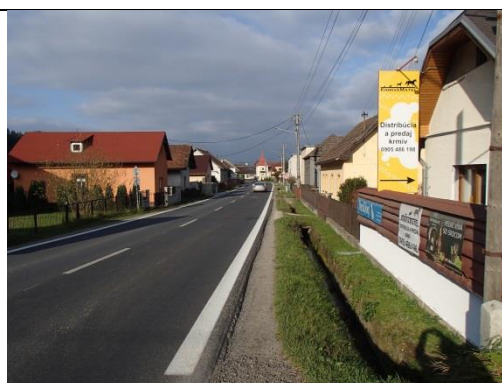
**Otvorené  
priekopy –  
nechránené  
vpuste**

Otvorené priekopy v kombinácii s nechránenými vpust'ami mostíkov ku okolitým nehnuteľnostiam predstavujú potencionálne nebezpečie zvyšovania závažnosti prípadných dopravných nehôd z hľadiska stupňa zranenia a nárastu výšky hmotných škôd v takých prípadoch, kedy sa vozidlo dostane do priekopy a narazí do nechránenej vpuste.

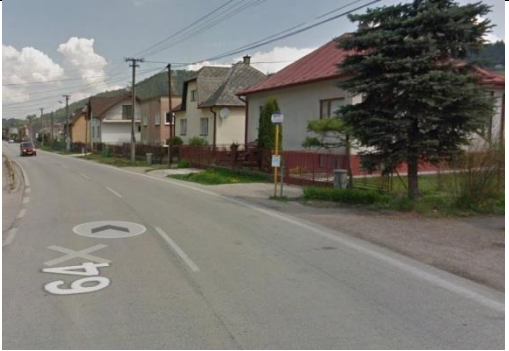
| <p><b>Autobusová zastávka</b></p> | <p>Autobusová zastávka je v smere staničenia umiestnená na jazdnom pruhu, čo v prípade zastavenia autobusu vytvára prekážku cestnej premávky. V zimnom období je nastupovanie a vystupovanie cestujúcich autobusom obtiažnejšie z dôvodu nahnutého snehu z jazdného pásu.</p> | |

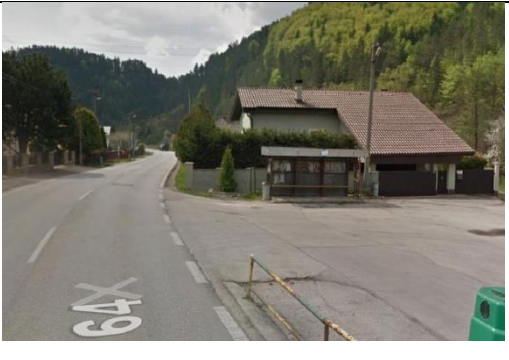
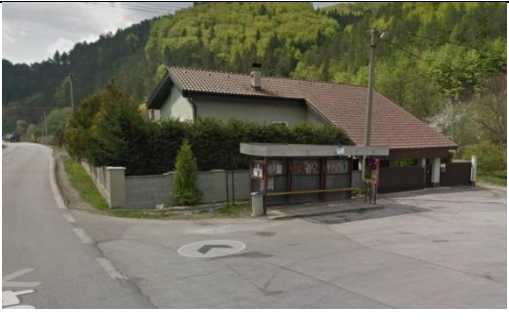
| | <p>V opačnom smere sa autobusová zastávka nachádza mimo jazdného pruhu, no z dôvodu obtiažneho výjazdu autobusov z tohto miesta autobusy vo väčšine prípadov zastavujú na jazdnom pruhu a taktiež vytvárajú prekážku cestnej premávky.</p> | <br> |

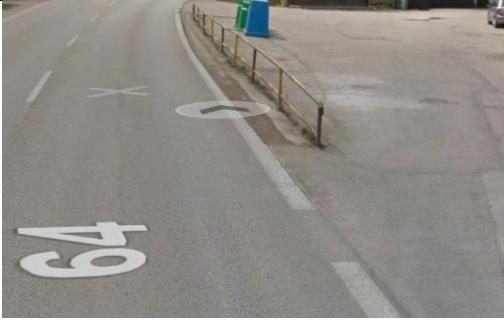
| <p><b>Zábradlie</b></p> | <p>Nechránený začiatok a koniec zábradlia na autobusovej zastávke môže byť príčinou zvýšenia závažnosti zranení a zvýšenia hmotných škôd v prípade nárazu vozidla.</p> | |
