KRITICKÉ NEHODOVÉ LOKALITY NA CESTÁCH I. TRIEDY v roku 2009

PODĽA UKAZOVATEĽA HN

Kritická nehodová lokalita na ceste I/61 v km 14,900 – 15,000

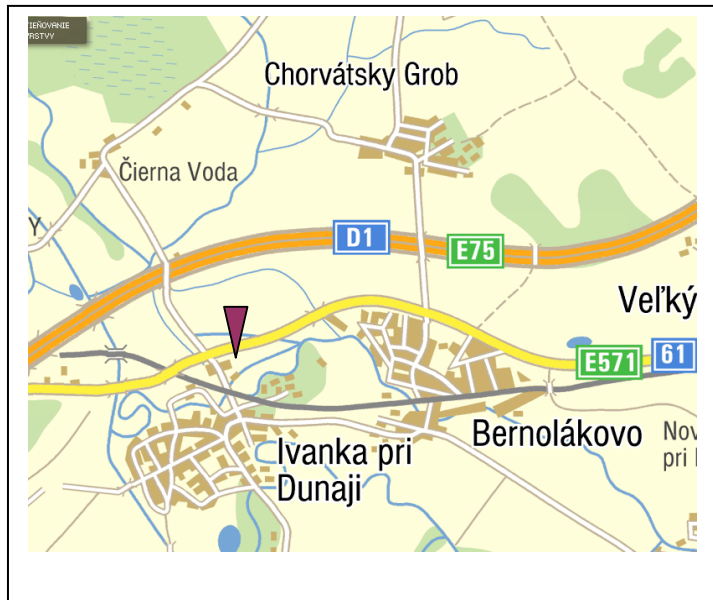
Prehľadná situácia

Kritické nehodové miesto je v km 14,900 – 15,000

KNL sa nachádza v extraviláne medzi obcami Ivánka pri Dunaji a Bernolákovo v tiahlej pravotočivej zákrute v stúpaní smerom na Bernolákovo, cesta v týchto miestach prechádza ponad potok Čierna voda a je z oboch strán ohraničená zvodidlami v dĺžke 150 metrov. Podľa celoštátneho sčítania dopravy v roku 2005 intenzita dopravy v úseku bola 15151 vozidiel/24 hod., z toho 15% ťažkých vozidiel.

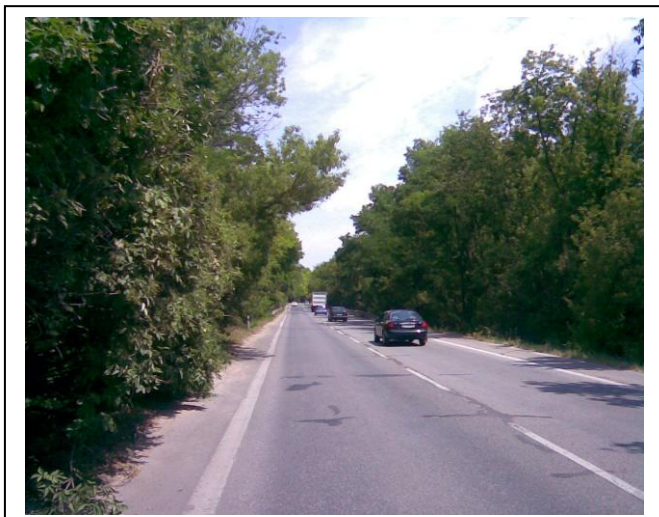
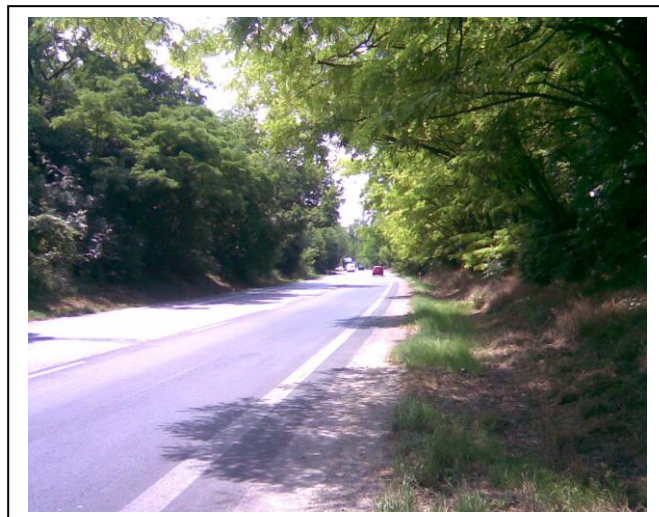
V uvedenej lokalite boli za rok 2009 spolu 6 DN, pri ktorých boli len materiálne škody. Príčiny DN: Nedodržanie pravidiel cestnej premávky, rýchla a bezohľadná jazda.

- radikálne prerezanie zelene na zlepšenie viditeľnosti,
- obnova VDZ

- obnova VDZ
