# **SLOVENSKÁ SPRÁVA CIEST IVSC ŽILINA**

## **KRITICKÉ NEHODOVÉ LOKALITY NA CESTÁCH I. TRIEDY V ROKU 2009**

**PODĽA UKAZOVATEĽA HHSNN**

## Kritická nehodová lokalita na ceste I/78 v km 27,270 – 27,550

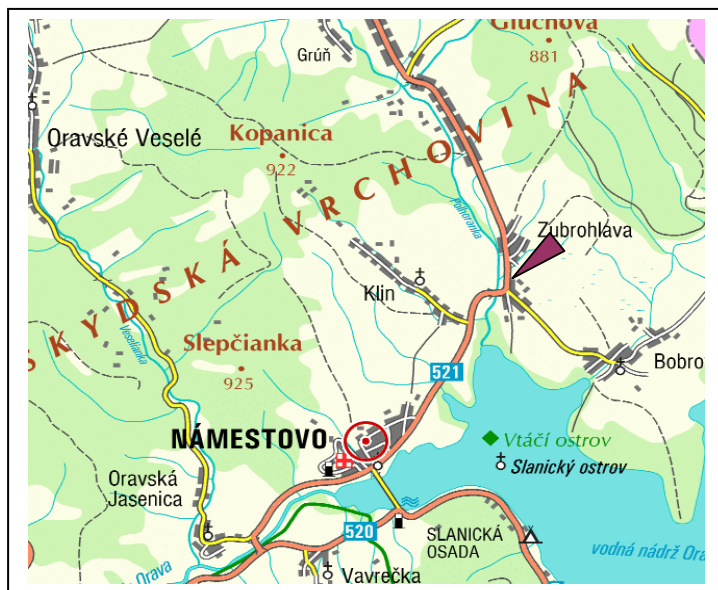
### Situačná mapa

▼ - KNL

**Miestopis a okolie:** Nehodová lokalita sa nachádza v intraviláne obce Zubrohlava. Smerové vedenie trasy začína v miernou pravotočivou zákrutou a pokračuje v ľavotočivej zákrute. Výškové vedenie – klesanie do 4%, pokračuje stúpanie do 4%. Nachádza sa tu križovatka s miestnou komunikáciou.

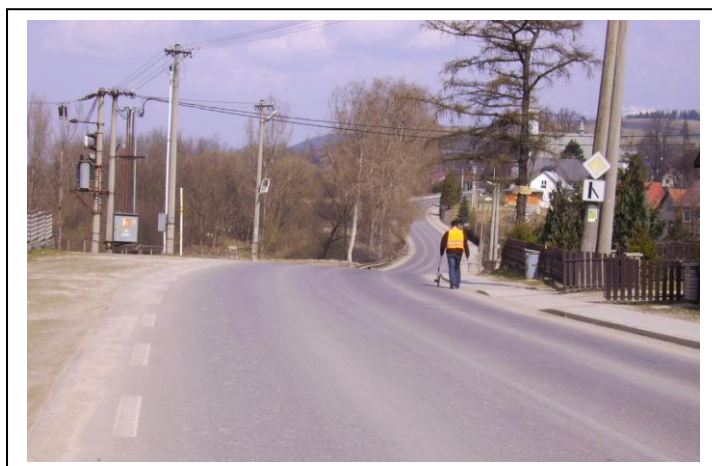
Začiatok KNL

V uvedenej lokalite bolo za rok 2009 spolu 3 DN, pri ktorých boli 2 osoby usmrtené a 2 osoby ľahko zranené, ostatné sú materiálne škody.

Príčiny DN: Nedodržanie pravidiel cestnej premávky – nesprávny spôsob jazdy.

- Obnova vodorovného DZ

Termín realizácie: 2010
