**KRITICKÉ NEHODOVÉ LOKALITY
NA CESTÁCH I. TRIEDY**

PODĽA UKAZOVATEĽA HHSNN

V ROKU 2009

Kritická nehodová lokalita na ceste I/63 v km 61,080 – 61,500

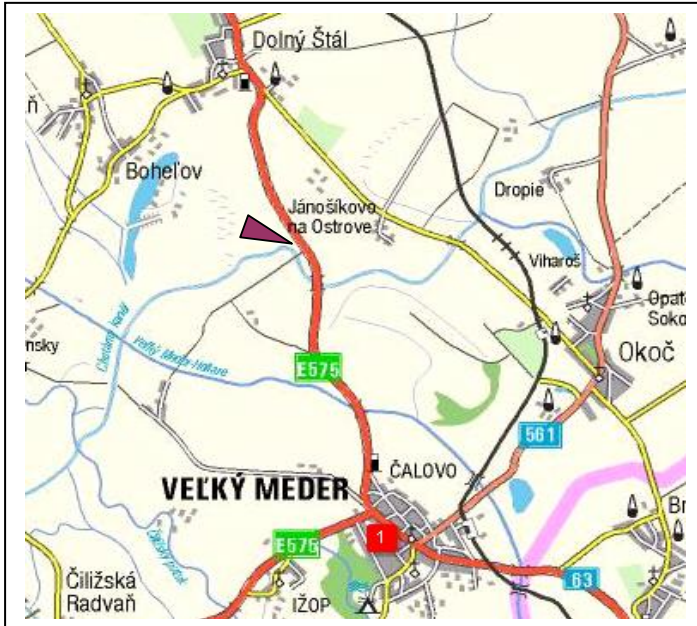
Investor: IVSC Bratislava, vysunuté pracovisko Galanta
Situačná mapa

▼ - KNL

KNL sa nachádza v extraviláne medzi obcou Dolný Štál a mestom Veľký Meder pri malom lesíku.

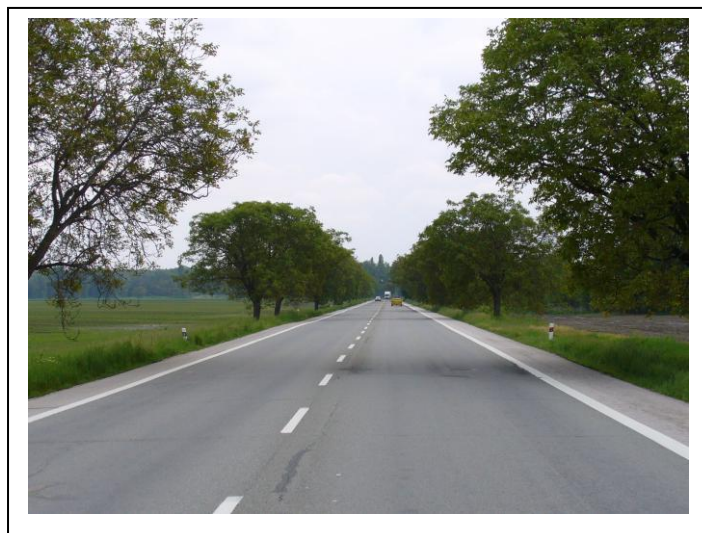
V uvedenej lokalite boli za rok 2009 spolu 3 DN, pri ktorých bola 1 osoba smrteľne zranená, 2 osoby ťažko zranené a ostatné sú materiálne škody. Príčiny DN: V úseku bezpečnosť negatívne ovplyvňuje nedodržanie pravidiel cestnej premávky, rýchlosť vozidiel a nepozornosť vodičov. Úsek sa doteraz nevykazoval ako KNL

Začiatok úseku KNL v smere staničenia

Nakoľko sa doteraz úsek nevykazoval ako KNL, nie je potrebné uvažovať so žiadnymi opatreniami. Úsek cesty nevykazuje žiadne závady v stavebno-technickom stave. V rámci údržby sa vykoná obnovenie vodorovného dopravného značenia.

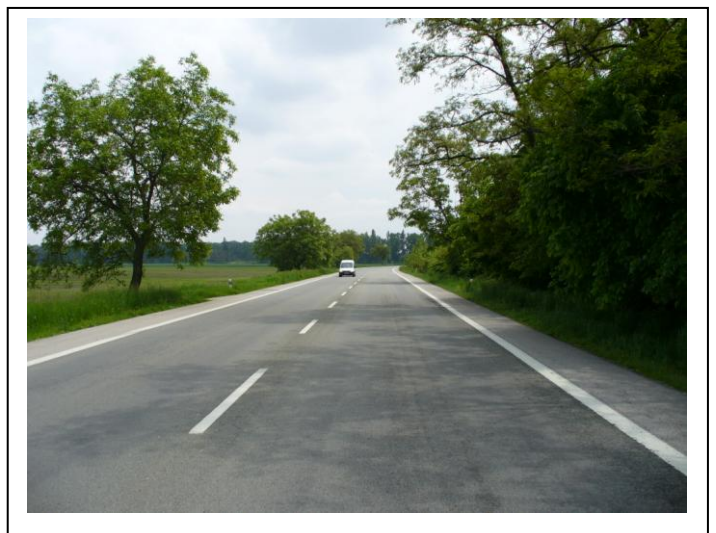
Koniec úseku KNL v smere staničenia
