**SLOVENSKÁ SPRÁVA CIEST IVSC KOŠICE**

**KRITICKÉ NEHODOVÉ LOKALITY  
NA CESTÁCH I. TRIEDY  
v roku 2009**

**PODĽA UKAZOVATEĽA HHSNN**

## Kritická nehodová lokalita na ceste I/74 v km 8,100 – 8,200

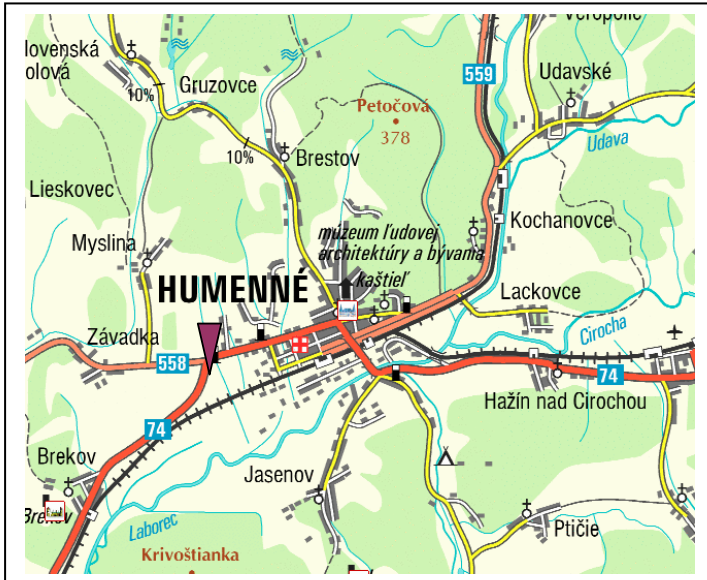
### Situačná mapa

▼ - KNL

KNL sa nachádza v intraviláne pred vstupom do mesta Humenné. Úsek začína v mieste križovania novej preložky I/74 štvorpruhovej komunikácie s ul. Mierova a pokračuje pravotočivou zákrutou v smere do centra mesta. Jednotlivé jazdné pruhy v križovatke sú oddelené zvýšenými ostrovčekmi. Križovatka nie je zabezpečená odbočovacimi a zaraďovacimi pruhmi. Podľa celoštátneho sčítania dopravy v roku 2005 intenzita dopravy v úseku bola 11513 vozidiel/24 hod., z toho 11 % ťažkých vozidiel

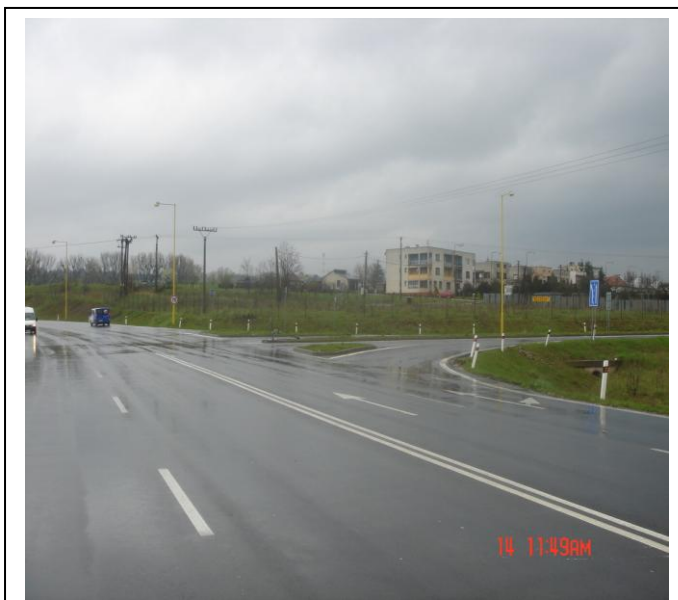
V uvedenej lokalite bolo za rok 2009 2 DN, pri ktorej bola 1 osoba usmrtená, 1 osoba ťažko a 1 ľahko zranená, ostatné sú materiálne škody.

Príčiny DN: Nedodržanie pravidiel cestnej premávky, neprimeraná rýchlosť, nedanie prednosti v jazde. Zlýhal ľudský faktor. Úsek št.cesty je novovybudovaný a dostatočne prehľadný.

Začiatok úseku KNL v smere staničenia

- Obnova VDZ.

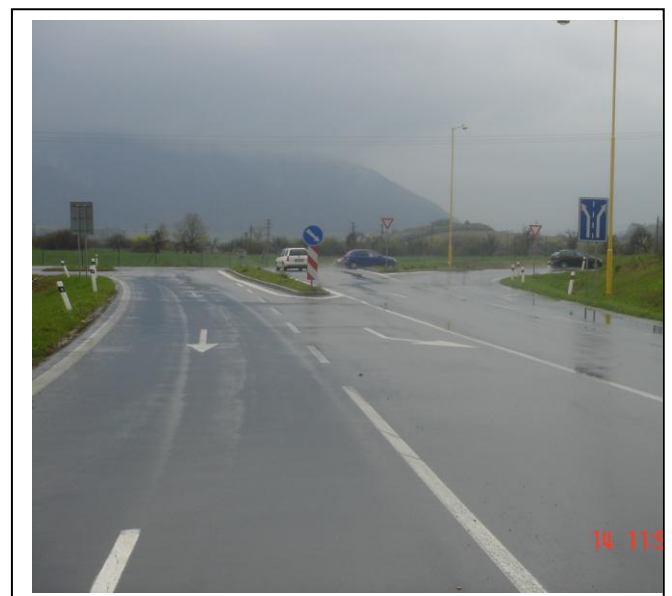
Koniec úseku KNL v smere staničenia
