**SLOVENS KÁ SPRÁVA CIEST IVSC
BRATISLAVA**

**KRITICKÉ NEHODOVÉ LOKALITY
NA CESTÁCH I. TRIEDY
v roku 2009**

PODĽA UKAZOVATEĽA HHSNN

Kritická nehodová lokalita na ceste I/76 v km 47,750 – 48,200

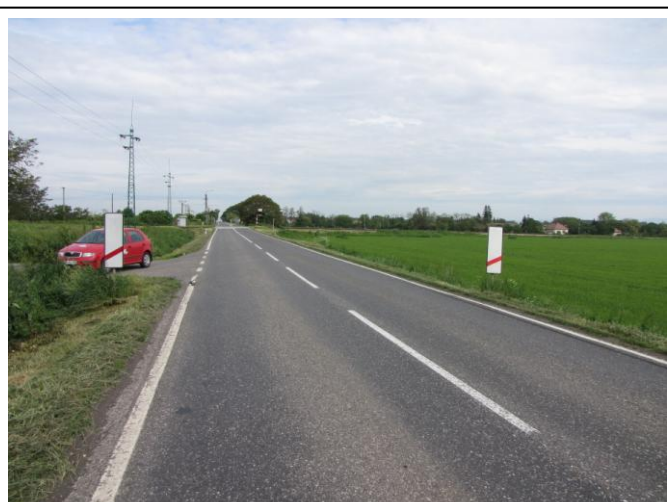
Cesta I/76 v extraviláne, smerové vedenie ; v priamej, s úrovňovým krížením so železnicou.

V uvedenej lokalite za rok 2009 bola 2 DN, pri ktorých bola 1 osoba smrteľne zranená, ostatné sú materiálne škody.

Príčina DN: zlyhanie vodiča

Navrhované opatrenia : V príprave rekonštrukcia úseku
