SLOVENSKÁ SPRÁVA CIEST IVSC
BRATISLAVA

**KRITICKÉ NEHODOVÉ LOKALITY
NA CESTÁCH I. TRIEDY**

PODĽA UKAZOVATEĽA HHSNN

V ROKU 2009

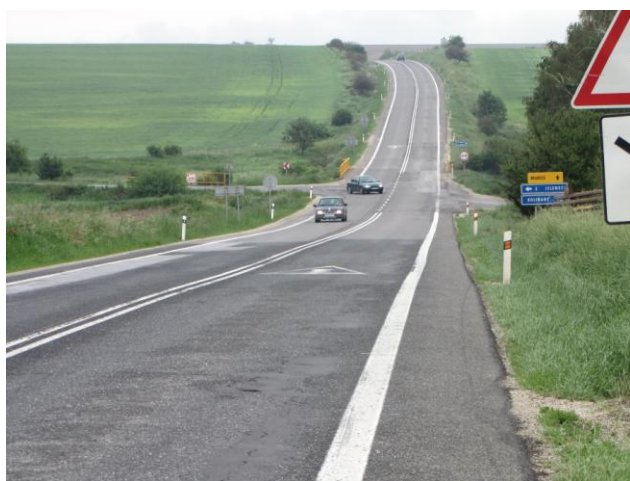
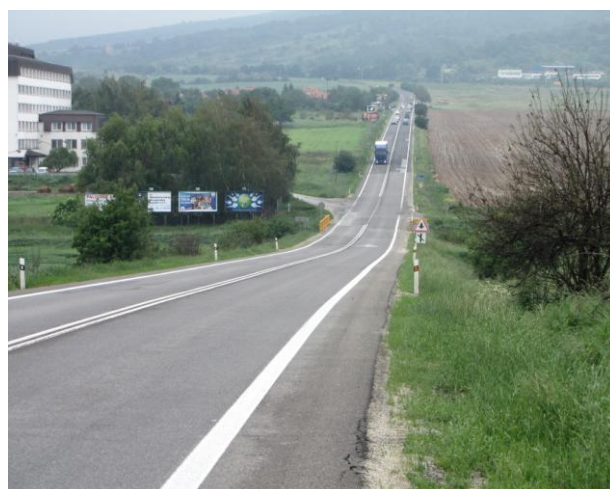
KNL sa nachádza v extraviláne kat. Koliňany v priesečnej križovatke s cestou III/06433. Podľa štátneho sčítania dopravy v roku 2005 intenzita dopravy v úseku bola 15 372 vozidiel/24 hod., z toho 23 % ťažkých vozidiel.

V uvedenej lokalite boli za rok 2009 spolu 8 DN, pri ktorých bola 1 smrteľná, 2 ťažko, 3 ľahko zranené osoby, ostatné sú materiálne škody. Príčiny DN: Nedodržanie pravidiel cestnej premávky. V úseku bezpečnosť negatívne ovplyvňuje vysoká intenzita cestnej dopravy.

Úsek cesty nevykazuje žiadne závady v stavebno-technickom stave. V rámci údržby sa vykoná obnovenie vodorovného dopravného značenia.

Začiatok úseku KNL v smere staničenia

Koniec úseku KNL v protismere staničenia

V rámci prípravy je spracovaná DÚR bezpečnostné opatrenia na ceste I/65, rekonštrukcia križovatky Koliňany

Termín realizácie - rok 2010

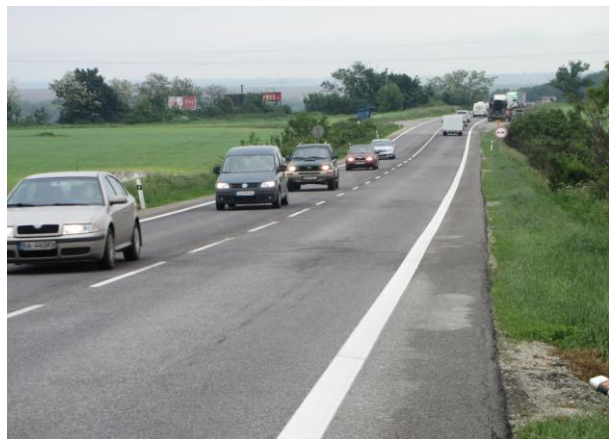
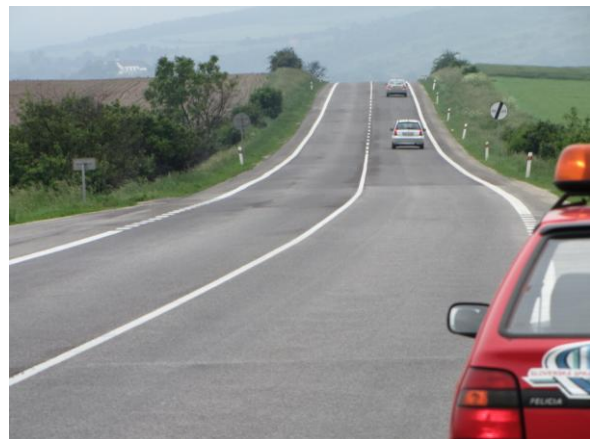
KNL sa nachádza v extraviláne kat. obce Jelenec v priamom úseku. Podľa celoštátneho sčítania dopravy v roku 2005 intenzita dopravy v úseku bola 13 613 vozidiel/24 hod., z toho 22 % ťažkých vozidiel

V uvedenej lokalite boli za rok 2009 spolu 4 DN, pri ktorých bola 1 smrteľná 1 ťažko a 3 ľahko zranené osoby, ostatné sú materiálne škody. Príčiny DN: Nedodržanie pravidiel cestnej premávky. V úseku bezpečnosť negatívne ovplyvňuje vysoká intenzita cestnej dopravy.

Úsek cesty nevykazuje žiadne závady v stavebno-technickom stave. V rámci údržby sa vykoná obnovenie vodorovného dopravného značenia.

Začiatok úseku KNL v smere staničenia

Koniec úseku KNL v protismere staničenia

Termín realizácie - rok 2010
