SLOVENSKÁ SPRÁVA CIEST IVSC
BRATISLAVA

**KRITICKÉ NEHODOVÉ LOKALITY
NA CESTÁCH I. TRIEDY**

PODĽA UKAZOVATEĽA HN

V ROKU 2009

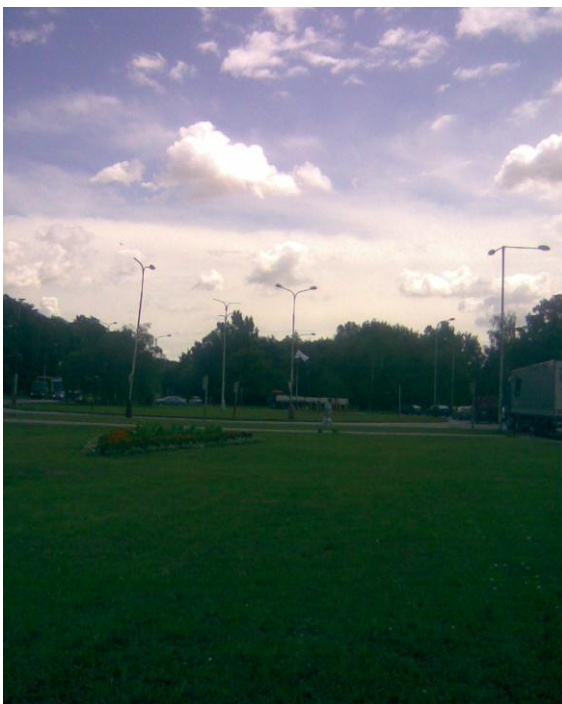
Začiatok úseku KNL v smere staničenia

KNL sa nachádza v intraviláne v mesta Nitra začiatok kruhovej križovatky , koniec pri ČS PHM. Podľa celoštátneho sčítania dopravy v roku 2005 intenzita dopravy v úseku bola 26380 vozidiel/24 hod., z toho 26% ťažkých vozidiel

V uvedenej lokalite boli za rok 2009 spolu 22 DN, pri ktorých bola 5 ľahko zranené osoby ostatné sú materiálne škody. Príčiny DN: Nedodržanie pravidiel cestnej premávky. V úseku bezpečnosť negatívne ovplyvňuje vysoká intenzita cestnej.

Úsek cesty nevykazuje žiadne závady v stavebnotechnickom stave. V rámci údržby sa vykoná obnovenie vodorovného dopravného značenia.

Úsek cesty nevykazuje žiadne závady v stavebnotechnickom stave. V rámci údržby sa vykoná obnovenie vodorovného dopravného značenia.

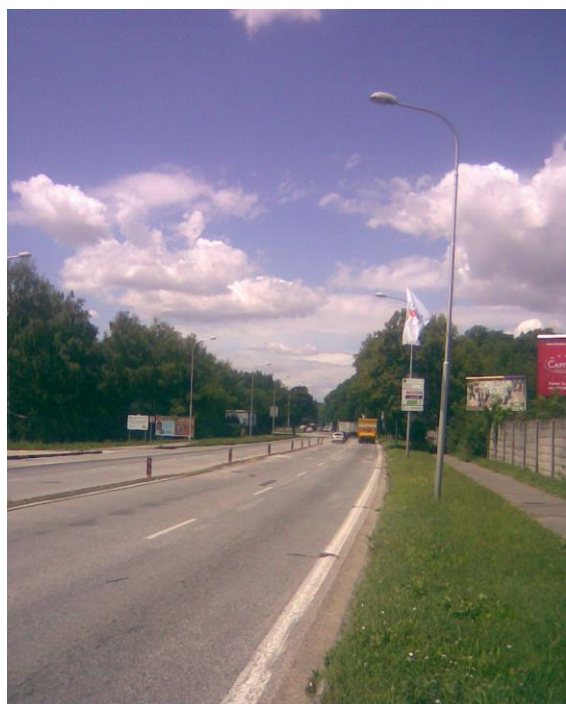
Začiatok úseku KNL v smere staničenia

KNL sa nachádza v intraviláne v mesta Nitra začiatok ČS PHM koniec križovatka s I/65. Podľa celoštátneho sčítania dopravy v roku 2005 intenzita dopravy v úseku bola 26571 vozidiel/24 hod., z toho 25% ťažkých vozidiel

V uvedenej lokalite boli za rok 2009 spolu 15 DN, pri ktorých bolo 5 ľahko zranené osoby ostatné sú materiálne škody. Príčiny DN: Nedodržanie pravidiel cestnej premávky. V úseku bezpečnosť negatívne ovplyvňuje vysoká intenzita cestnej.
