SLOVENSKÁ SPRÁVA CIEST IVSC KOŠICE

**KRITICKÉ NEHODOVÉ LOKALITY
NA CESTÁCH I. TRIEDY
v roku 2009**

PODĽA UKAZOVATEĽA HN

Kritická nehodová lokalita na ceste I/18 v km 676,500 – 677,000

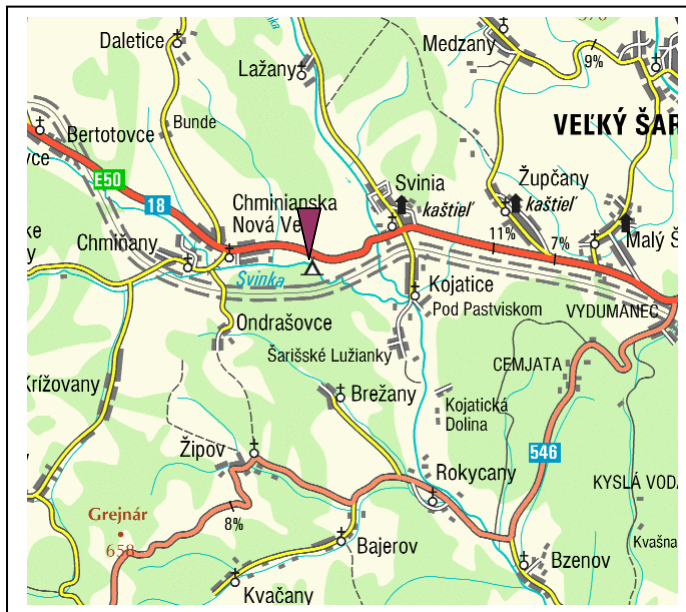
Situačná mapa

- kritická nehodová lokalita

KNL sa nachádza na ceste I/18 v extraviláne 530 m za obcou Chminianska Nová Ves, pri odbočke na motorest KEMPING, vpravo a pred napojením cesty I/18 na diaľnicu D1, ktorá je toho času vo výstavbe. Podľa celoštátneho sčítania dopravy v roku 2005 intenzita dopravy v úseku bola 10 421 vozidiel / 24 hod., z toho 27 % ťažkých vozidiel.

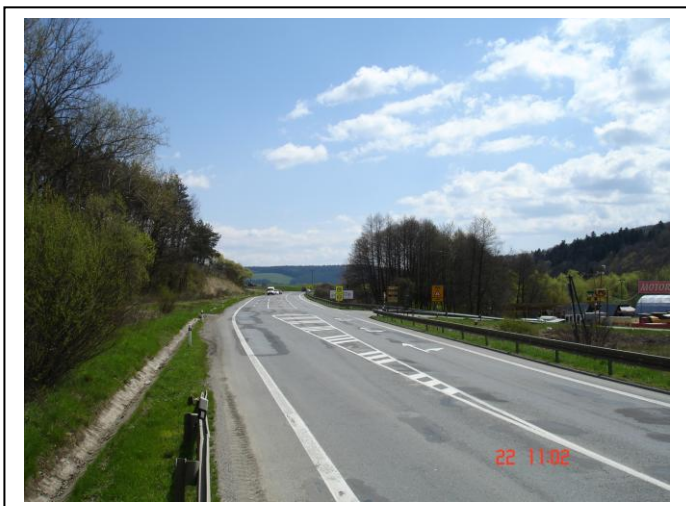
Začiatok KNL km 676,500

V uvedenej lokalite boli v roku 2009 spolu 8 DN pri ktorých sa 2 osoby sa zranili ťažko a 2 ľahko. Príčiny DN : Nedodržanie rýchlosti a pravidiel cestnej premávky, hlavne nákladných motorových vozidiel. Kolíznym bodom je tiež vjazd a výjazd vozidiel z motorestu, nadmerná hustota cestnej premávky.

Úsek cesty si nevyžaduje žiadne stavebné úpravy, realizuje sa výstavba diaľnice D1
