SLOVENSKÁ SPRÁVA CIEST IVSC KOŠICE

**KRITICKÉ NEHODOVÉ LOKALITY
NA CESTÁCH I. TRIEDY
v roku 2009**

PODĽA UKAZOVATEĽA HHSNN

Kritická nehodová lokalita na ceste I/50 v km 362,100 – 362,400

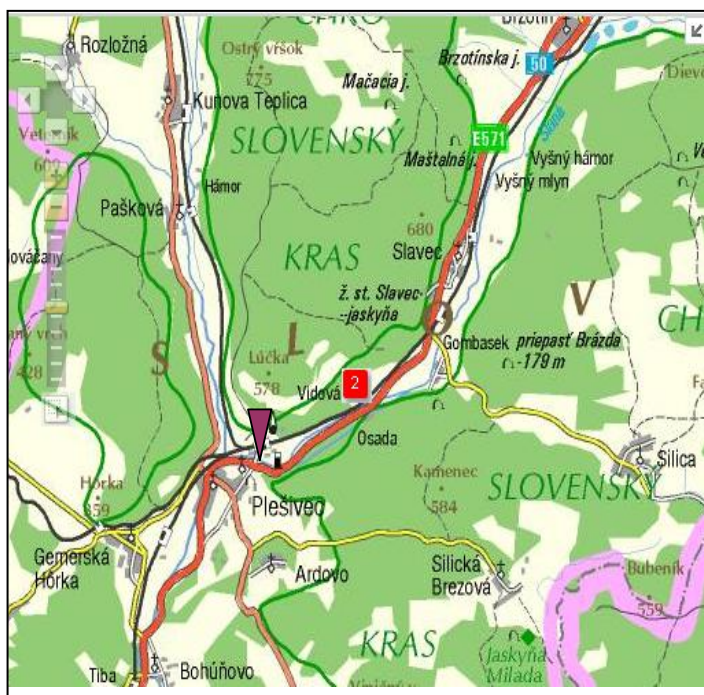
Situačná mapa

Kritické nehodové miesto je v km 362,100 – 362,100

▼ - kritická nehodová lokalita

KNL sa nachádza v intraviláne obce Plešivec pri vychádzaní na Rožňavu. Úsek je mierne ľavotočivý navádzajúci k zvýšenej rýchlosti, končí križovatkou na železničnú stanicu, kde dochádza ku kolíziám. Podľa celoštátneho sčítania dopravy intenzita dopravy v úseku bola 6 601 vozidiel za 24 hodín, z toho 26 % ťažkých vozidiel.

V uvedenej lokalite boli za rok 2009 spolu dve dopravné nehody pri ktorých bola 1 osoba usmrtená, 1 ťažko zranená a 1 ľahko zranená, materiálne škody sú 8 tis.EUR. Príčiny DN: Nedodržanie pravidiel cestnej premávky. Úsek je mierne ľavotočivý končí križovatkou na železničnú stanicu.

Vykonané opatrenia : v roku 2009, obnova VDZ a čistenie vozovky po zime.

Navrhované opatrenia : častejšia kontrola dopravnou políciou.

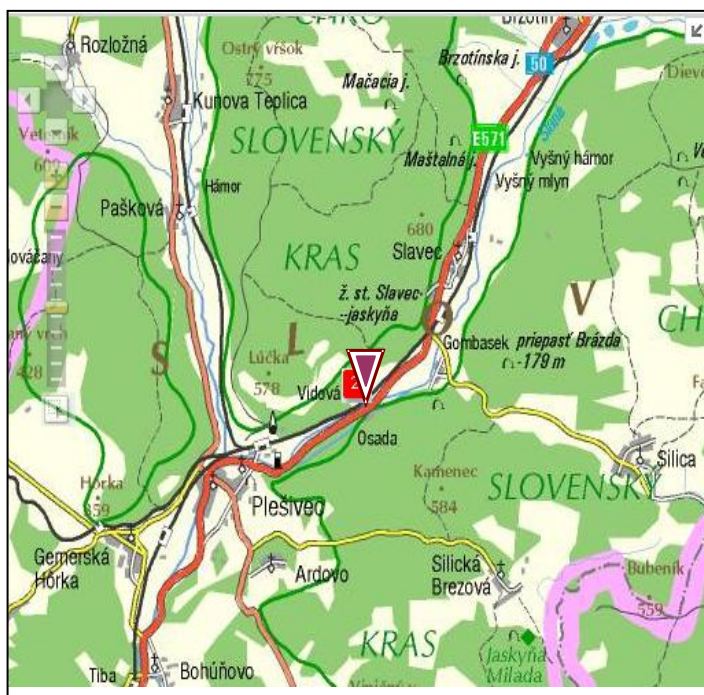
Situačná mapa

Opakujúca sa kritická nehodová lokalita na ceste I/50 v km 365,600- 365,950

Kritické nehodové miesto je v km 365,800 – 365,900

- kritická nehodová lokalita

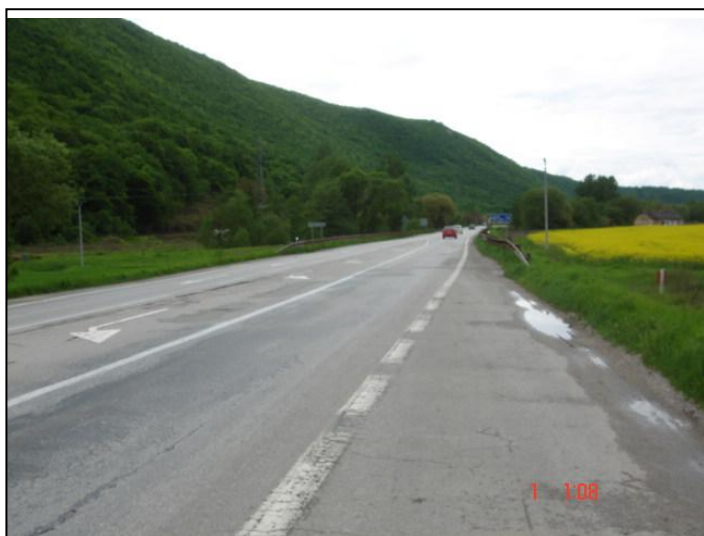
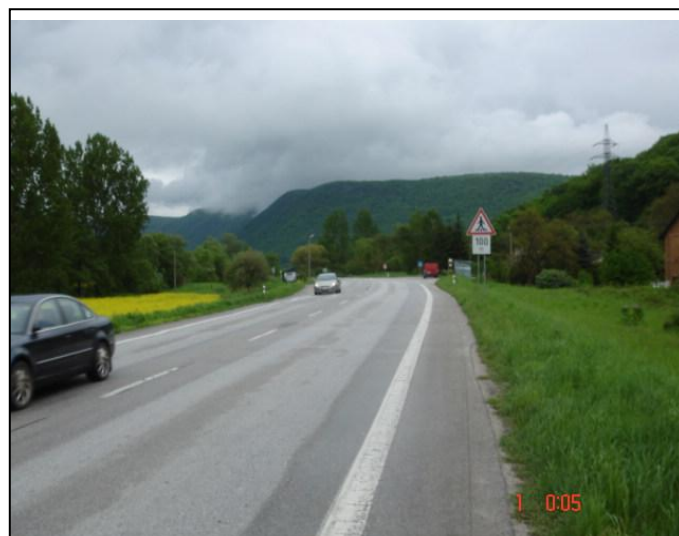
KNL sa nachádza v extraviláne obce Vidová v smere od Plešivca na Rožňavu. Úsek v smere staničenia s ľavotočivou zákrutou na jej konci prechádza cez most. Možnosť tvorenia námrazy. Podľa celoštátneho sčítania dopravy intenzita dopravy v úseku bola 6 601 vozidiel za 24 hodín, z toho 26 % ťažkých vozidiel.

V uvedenej lokalite bolo za rok 2009 spolu 4 DN pri ktorých bola 1 osoba usmrtená, 3 ťažko zranené a 4 ľahko zranené osoby, materiálne škody sú 13,3 tis.EUR. Príčiny DN: Nedodržanie pravidiel cestnej premávky. V úseku bezpečnosť negatívne ovplyvňuje rýchlosť vozidiel, pretože je tam dlhý priamy úsek a končí ľavotočivou zákrutou prejazdom mostu.

Navrhované opatrenia :Obnova krytu vozovky resp. zdršňujúci koberec.
