**KRITICKÉ NEHODOVÉ LOKALITY
NA CESTÁCH I. TRIEDY
v roku 2009**

PODĽA UKAZOVATEĽA HHSNN

Kritické nehodové lokality v roku 2009

podľa ukazovateľa HHSNN

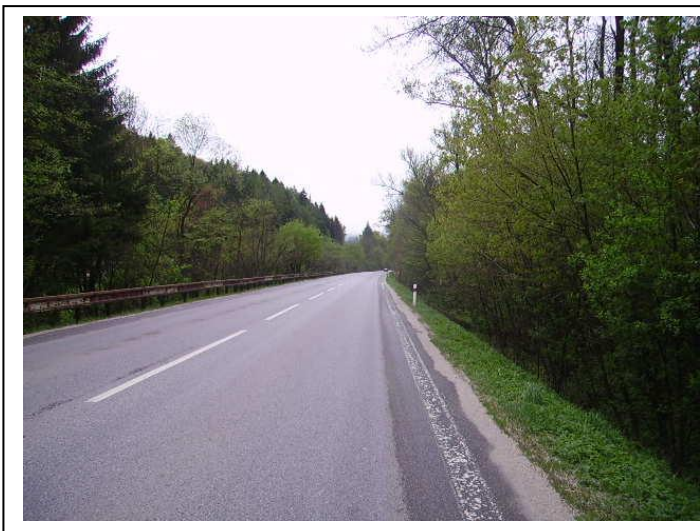
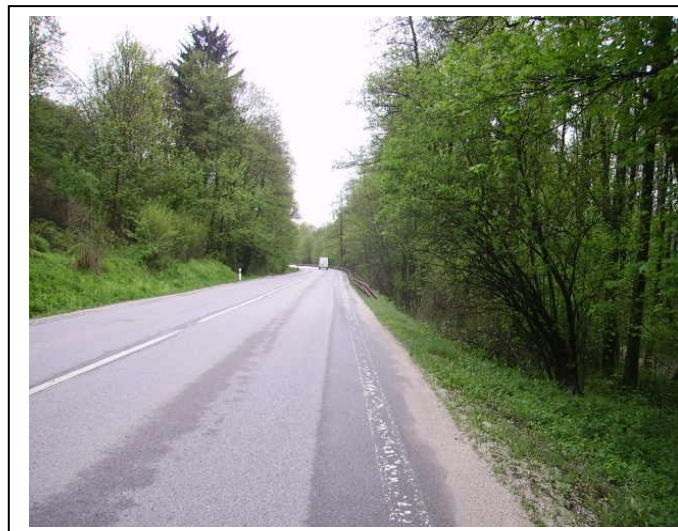
Kritická nehodová lokalita na ceste I/18 v km 436,000 – 436,500

KNL sa nachádza v extraviláne obce Petrovice. Začiatok KNL je pri záhradkárskej oblasti, nasleduje rovný úsek cesty, končiaci pred ľavotočivou tiahlou zákrutou.

V uvedenej lokalite boli za rok 2009 spolu 3 DN, pri ktorých bola 1 osoba ťažko zranená, 0 osôb ľahko zranených, ostatné sú materiálové škody 22,9 tis. €.

Príčiny DN : Nedodržanie pravidiel cestnej premávky. Na rovnom úseku v extraviláne vodiči neprispôbia rýchlosť jazdy svojim schopnostiam a stavu povrchu vozovky.

- Obnova VDZ

- obnova VDZ

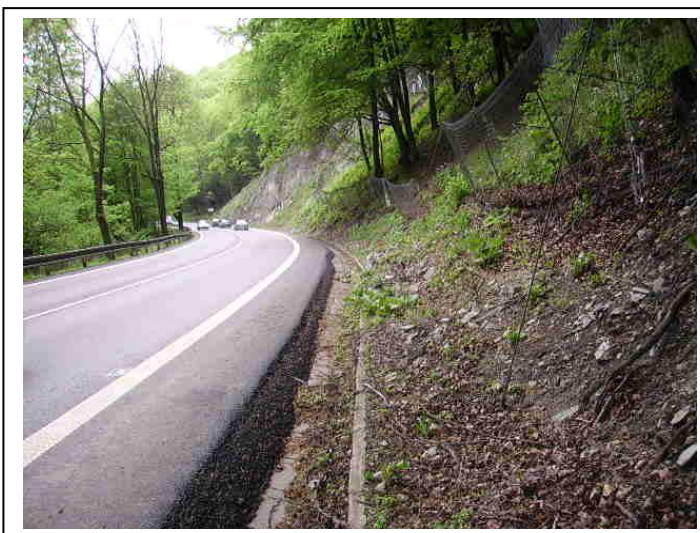
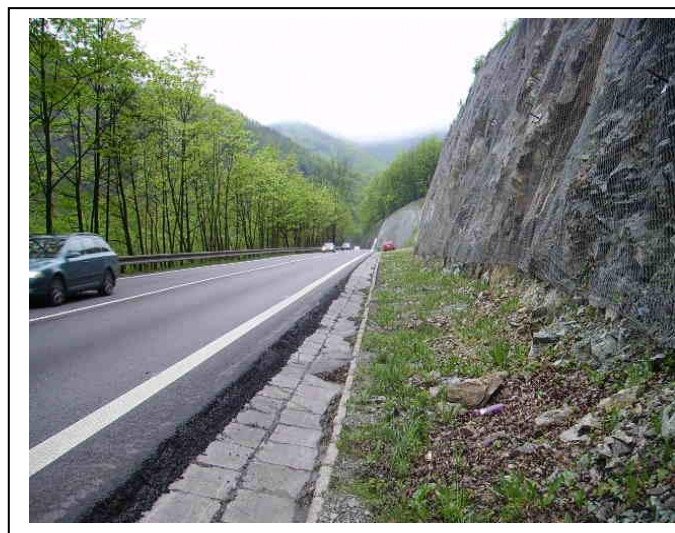
Kritická nehodová lokalita na ceste I/18 v km 471,800 – 472,000

Začiatok KNL je za parkoviskom, úsek zahŕňa rovný úsek, kde dochádza k častému padaniu skál a končí v úseku pred tunelom.

V uvedenej lokalite bolo za rok 2009 spolu 6 DN, pri ktorých bola 1 osoba ťažko zranená, 2 osoby ľahko zranené, ostatné sú materiálové škody 101,7 til. €.

Príčina DN : Nedodržanie pravidiel cestnej premávky, neprispôsobenie rýchlosti jazdy svojim schopnostiam a stavu a povahe vozovky. Úsek je vysoko frekventovaný, najmä kamiónovej dopravy.

- vybudované záchytné siete proti padaniu skál
- obnova VDZ

- dobudovať záchytné siete v miestach, kde dochádza k padaniu skál
- obnova VDZ
