**SLOVENSKÁ SPRÁVA CIEST IVSC
ŽILINA**

**KRITICKÉ NEHODOVÉ LOKALITY
NA CESTÁCH I. TRIEDY
v roku 2010**

PODĽA UKAZOVATEĽA HHSNN

Kritická nehodová lokalita na ceste I/59 v km 99,350 – 99,600

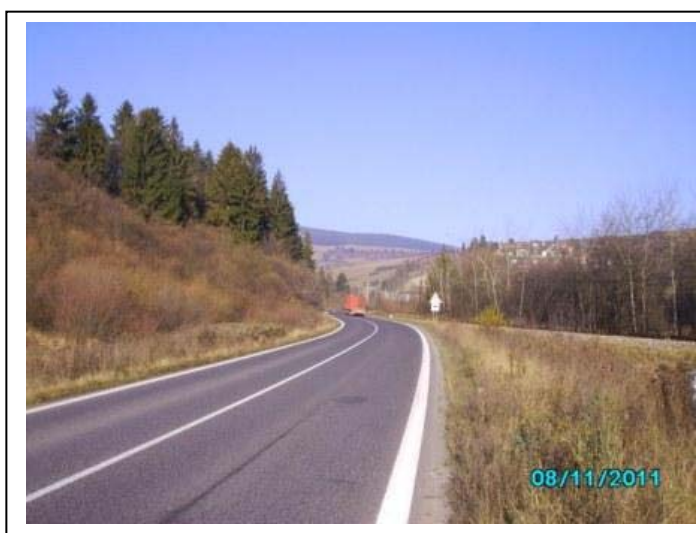
Začiatok KNL

Nehodová lokalita sa nachádza v extraviláne medzi obcami Nižná a Tvrdošín. Smerové vedenie trasy začína miernym oblúkom vľavo, pokračuje priamou a končí pravým oblúkom. Výškové vedenie – klesanie do 3%. V úseku sa nenachádzajú križovatky ani pevné prekážky v blízkosti cesty. Povrch vozovky je vyhovujúci.

- Obnova vodorovného DZ
- Zriadenie ZDZ – 6 ks Z3b na žltozelenom fluoereskujúcom podklade
