**SLOVENSKÁ SPRÁVA CIEST
IVSC BRATISLAVA**

**KRITICKÉ NEHODOVÉ LOKALITY
NA CESTÁCH I. TRIEDY
v roku 2010**

PODĽA UKAZOVATEĽA HHSNN

Kritická nehodová lokalita na ceste I/64 v km 40,090 – 40,250

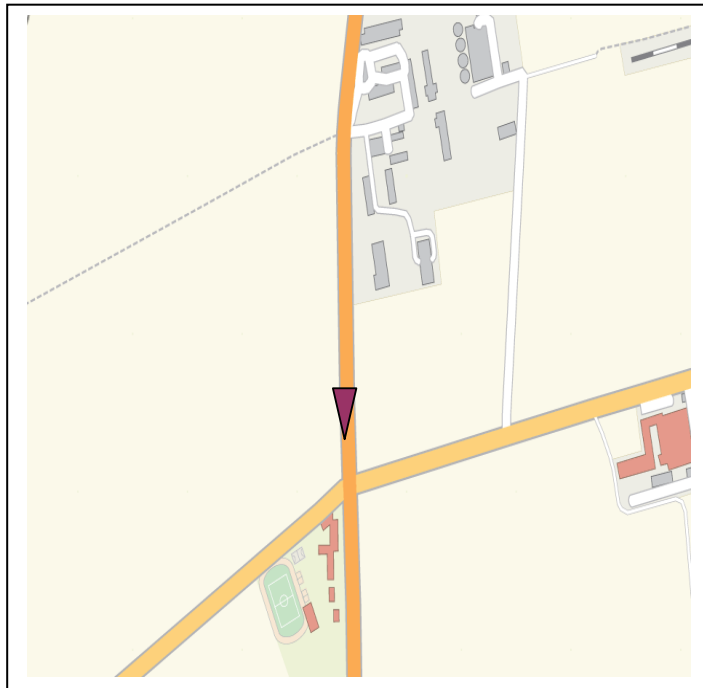
Situačná mapa

Miestopis a okolie: Úsek sa nachádza tesne pri vstupe do križovatky ciest I/64 a II/580, zo smeru od Nitre. Je to úsek so štvoramennou prie sečnou križovatkou s veľkou intenzitou dopravy v smere Nové Zámky, Nitra a Šurany.

Príčiny dopravných nehôd : Neprimeraná rýchlosť, nedanie prednosti v jazde, nedodržanie základných povinností vodiča. V tomto úseku sa stali v r. 2010 tri dopravné nehody, pričom pri jednej dopravnej nehode 4 osoby zahynuli a 1 sa ťažko zranila. Pri ostatných DN vznikli materiálne škody.

- kritická nehodová lokalita

Vykonané opatrenia : Pred križovatkou boli osadené zvislé dopravné značky so zvýrazneným zelenožltým pozadím. Na zvýraznenie jazdných pruhov boli osadené reflexné oká.

Navrhované opatrenia : Križovatka má byť prestavaná na kruhovú.

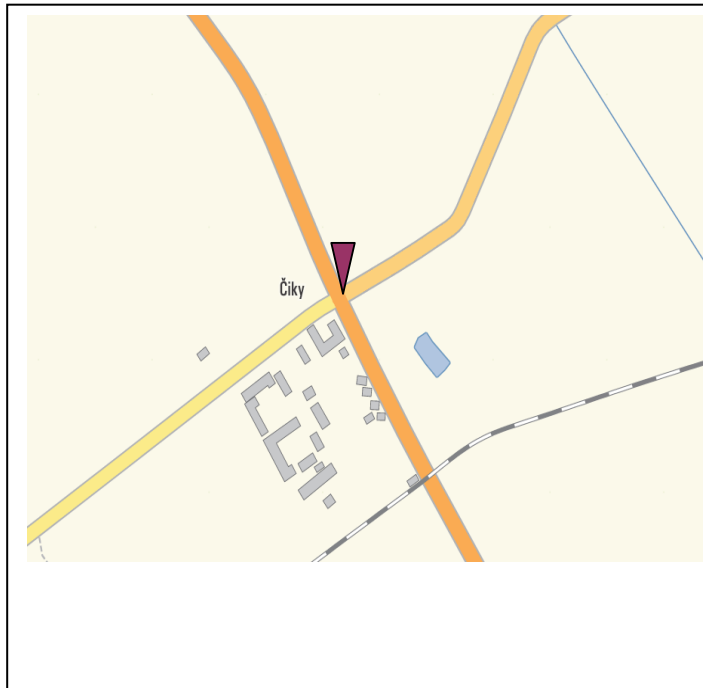
Situačná mapa

Miestopis a okolie: Jedná sa o križovatku ciest č. I/75 a II/580 a III/06422, s hlavným dopravným zaťažením v smere Nové Zámky a Šaľa.

Príčiny dopravných nehôd : Neprimeraná rýchlosť, nedanie prednosti v jazde, nedodržanie základných povinností vodiča. V tejto križovatke sa stali v r. 2010 dve dopravné nehody, s jedným smrteľným zranením a tromi ľahkými zraneniami a materiálnymi škodami.

- kritická nehodová lokalita

Vykonané opatrenia : Obnovené vodorovné dopravné značenie.

Navrhované opatrenia : Križovatka má byť prestavaná na kruhovú.

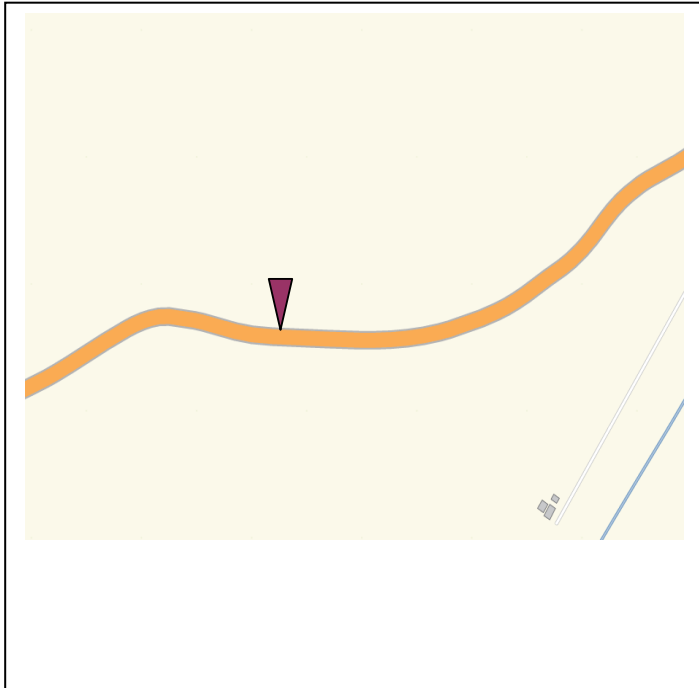
Situačná mapa

Miestopis a okolie: Jedná sa o úsek cesty č. I/75 v extraviľane, medzi Novými Zámkami a Dvormi nad Žitavou. Úsek je výrazne dopravne zaťažovaný.

Príčiny dopravných nehôd : Neprimeraná rýchlosť, nesprávne predchádzanie, nedodržanie základných povinností vodiča. Na tomto úseku sa v r. 2010 stala jedna dopravná nehoda, pri ktorej bola jedna osoba usmrtená a dve ľahko zranené.

- kritická nehodová lokalita

Vykonané opatrenia : Obnovené vodorovné dopravné značenie.

Navrhované opatrenia : Žiadne.
