SLOVENSKÁ SPRÁVA CIEST IVSC KOŠICE

**KRITICKÉ NEHODOVÉ LOKALITY
NA CESTÁCH I. TRIEDY
v roku 2010**

PODĽA UKAZOVATEĽA HN

Kritická nehodová lokalita na ceste I/18 v km 687,020 – 687,500

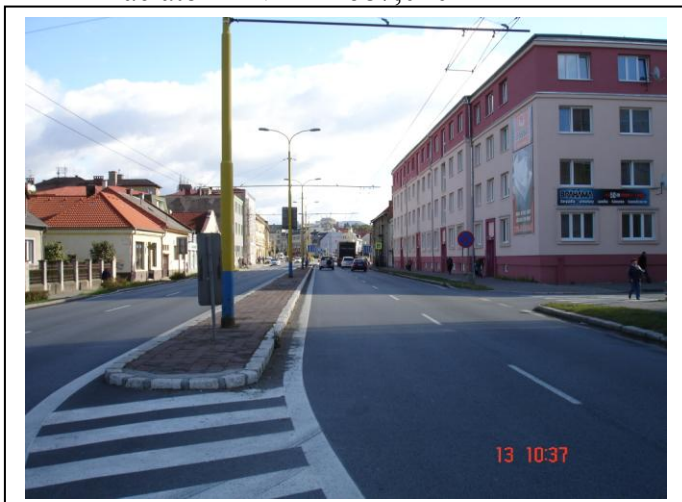
Začiatok KNL km 687,020

KNL sa nachádza na ceste I/18 v intraviláne mesta Prešov na ul. Levočskej, na štvorpruhovej smerovo rozdelenej komunikácii. Začiatok úseku je 20 m za železničným priecestím v km 687,020 a koniec pred svetelne riadenou križovatkou ciest I/68 smer Sabinov, I/18 smer Vranov nad Topľou a centrum mesta Prešov v km 687,500. Podľa celoštátneho sčítania dopravy v roku 2010 intenzita dopravy v úseku bola 23 428 vozidiel/24hod., z toho 20 % ťažkých vozidiel.

V uvedenej lokalite boli v roku 2010 spolu 12 DN pri ktorých bola 1 osoba usmrtená, a 7 osôb bolo zranených ľahko. Príčiny DN : Nedodržanie rýchlosti, bezpečnostného odstupu vozidiel a všeobecné nedodržanie pravidiel cestnej premávky, hlavne nákladných motorových vozidiel.

V rámci bežnej údržby - obnova VDZ
V tomto úseku KNL bola v r. 2010 prevedená rekonštrukcia križovatiek a zriadený nový asfaltový kryt vozovky.

Úsek cesty si nevyžaduje žiadne stavebné úpravy

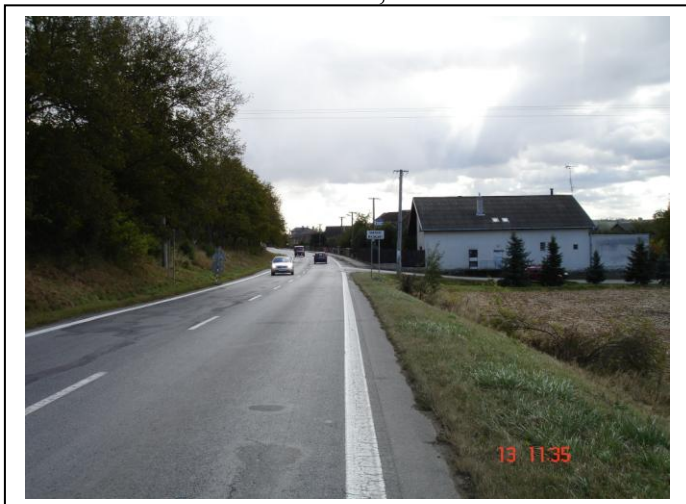
Začiatok KNL km 66,100

KNL sa nachádza na ceste I/68 z časti v extraviláne a z časti v intraviláne Obce Šarišské Michaľany. Začiatok úseku je 113 m pred obcou v miernom ľavotočivom smerovom oblúku v km 66,200, v ktorom sa nachádza odbočka vpravo na miestnu komunikáciu a končí 187 m v intraviláne obce. Podľa celoštátneho sčítania dopravy v roku 2010 intenzita dopravy v úseku bola 10289/24 hod. z toho 15 % ťažkých vozidiel.

V uvedenej lokalite bolo v roku 2010 spolu 7 DN pri ktorých bola 1 osoba ťažko zranená, a 2 osoby boli zranené ľahko. Príčiny DN : Nedostatočné šírkové usporiadanie cesty I.tr., strata obrusnej vrstvy povrchu vozovky, nedodržanie povolenej rýchlosti vozidiel a celková nedisciplinovanosť vodičov.

Pred vjazdom do obce zriadiť ZDZ B 31a, ktorá obmedzuje rýchlosť na 70 km/h, nový asphaltový koberec.
