SLOVENSKÁ SPRÁVA CIEST IVSC KOŠICE

**KRITICKÉ NEHODOVÉ LOKALITY
NA CESTÁCH I. TRIEDY
v roku 2010**

PODĽA UKAZOVATEĽA HN

Kritická nehodová lokalita na ceste I/50 v km 357,600 – 358,060

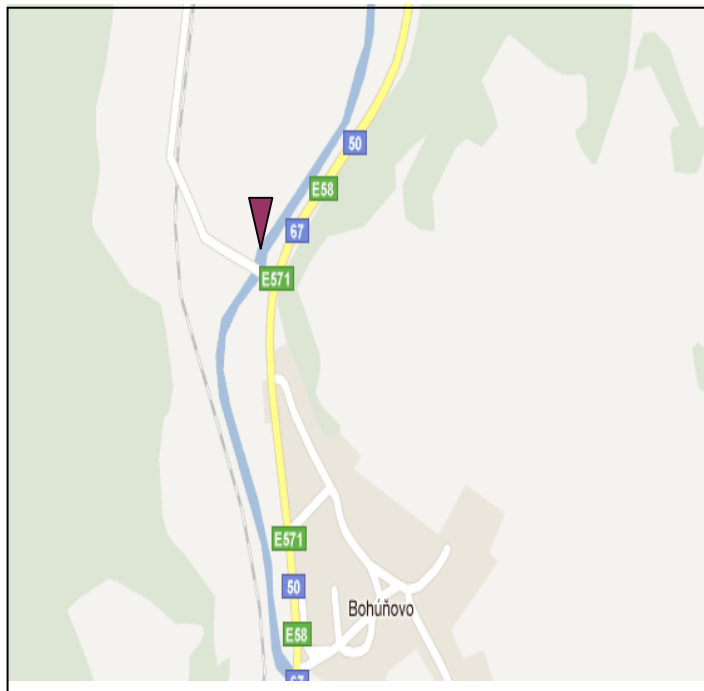
Situačná mapa

- kritická nehodová lokalita

KNL sa nachádza v extraviláne za obcou Bohúňovo v smere staničenia. Ide o úsek št. cesty I/50 s medzinárodným významom. Jedná sa o pravotočivú zákrutu s odbočkou na cestu III. triedy smer Gemerská Hôrka. Intenzita dopravy podľa posledného sčítania je 6297 vozidiel / 24 hod. z toho 28% ťažkých vozidiel.

V uvedenej lokalite bolo za rok 2010 spolu 7 DN, pri ktorých došlo k 2 ťažkým, 4 ľahkým zraneniam a k materiálnym škodám v hodnote 32,7 tis. €. Príčiny DN: Nedodržanie pravidiel cestnej premávky, bezpečnosť negatívne ovplyvňuje vysoká intenzita cestnej dopravy.

Navrhované opatrenia : Reflexné ZDZ
