**SLOVENSKÁ SPRÁVA CIEST
IVSC BRATISLAVA**

**KRITICKÉ NEHODOVÉ LOKALITY
NA CESTÁCH I. TRIEDY
v roku 2010**

PODĽA UKAZOVATEĽA HHSNN

Kritické nehodové lokality v roku 2010

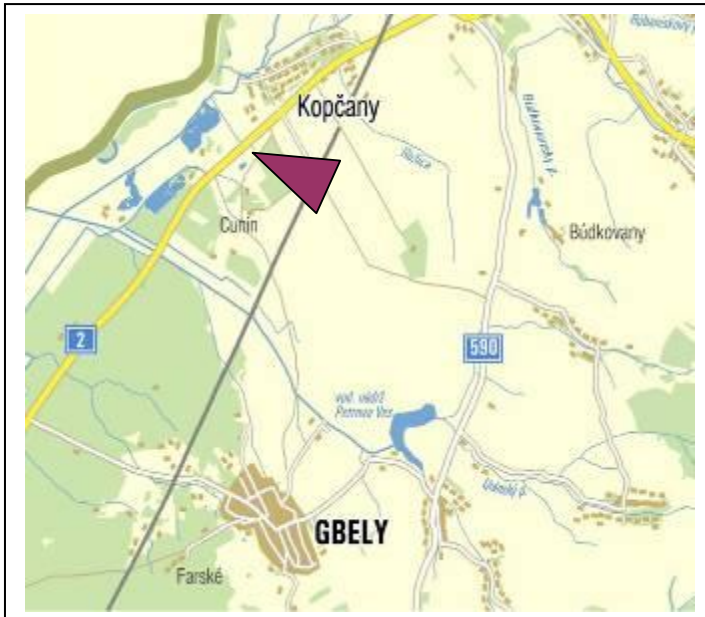
Prehľadná situácia

Kritická nehodová lokalita na ceste č. I/2 v km 7,300 – 7,370

Lokalita sa nachádza na ceste I/2 medzi obcami Kopčany a križovatkou s cestou III/500001 k obci Gbely. Nehodová lokalita sa nachádza na rovnom úseku.

Nehodová lokalita je zapríčinená nedbalosťou vodičov. Ďalšie následky dopravných nehôd osobných automobilov boli z dôvodu neprispôsobeniu jazdy povahe vozovky. Boli tu spôsobené škody v hodnote 15 300 Euro.

- V rámci bežnej údržby obnova VDZ, a vykonanie zálievky trhlín pružnou asfaltovou zálievkou.
- Vynaložené náklady bežnou údržbou: 2 500 eur.

V rámci bežnej údržby obnova VDZ a vykonanie pružnej asfaltovej zálievky na nových trhlinách cesty.

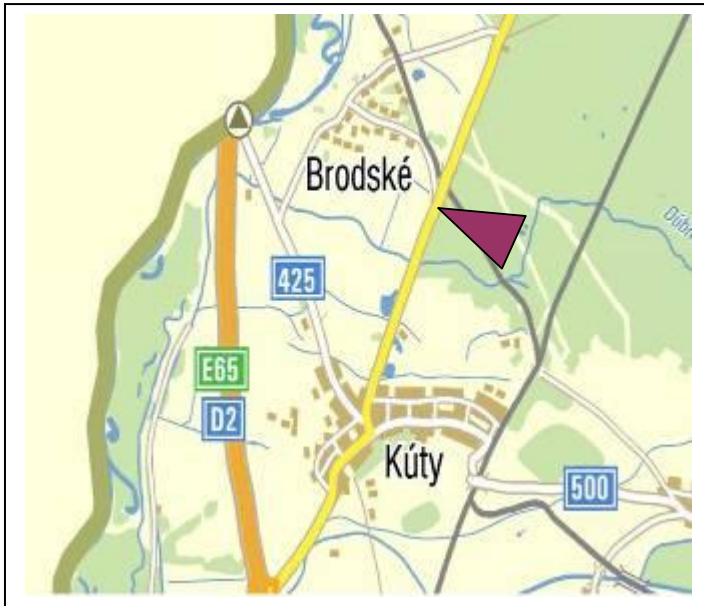
Prehľadná situácia

Kritická nehodová lokalita na ceste č. I/2 v km 19,150 – 19,150

Lokalita sa nachádza na ceste I/2 medzi obcami Brodské - Kúty. Nehodová lokalita sa nachádza na rovnom úseku.

Nehodová lokalita je zapríčinená nedbalosťou vodičov. Ďalšie následky dopravných nehôd osobných automobilov boli z dôvodu neprispôsobeniu jazdy povahe vozovky. Boli tu spôsobené škody v hodnote 8 000 Euro.

- V rámci bežnej údržby obnova VDZ, vyspravenie novovznikajúcich výtlkov.
- Vynaložené náklady 2000 eur.
- **Vynaložené investičné náklady :** /

V rámci bežnej údržby obnova VDZ a opraviť novo vzniknuté výtlky.

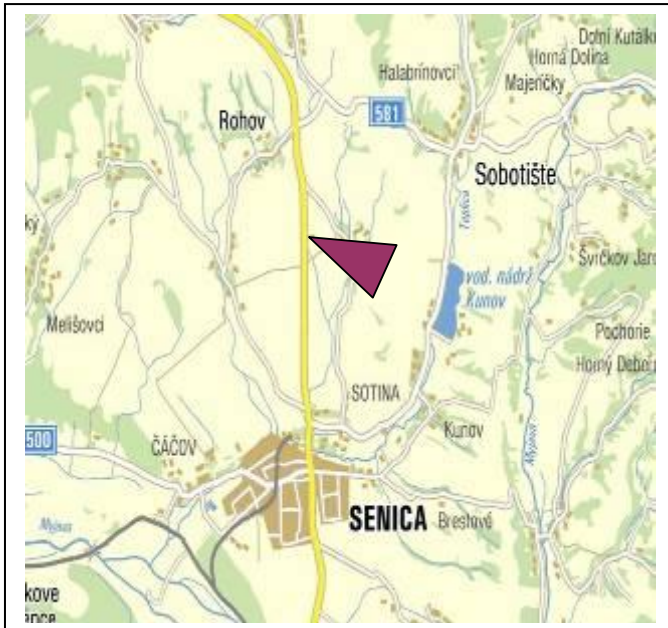
Prehľadná situácia

Kritická nehodová lokalita na ceste č. I/51 v km 83,100 – 83,100

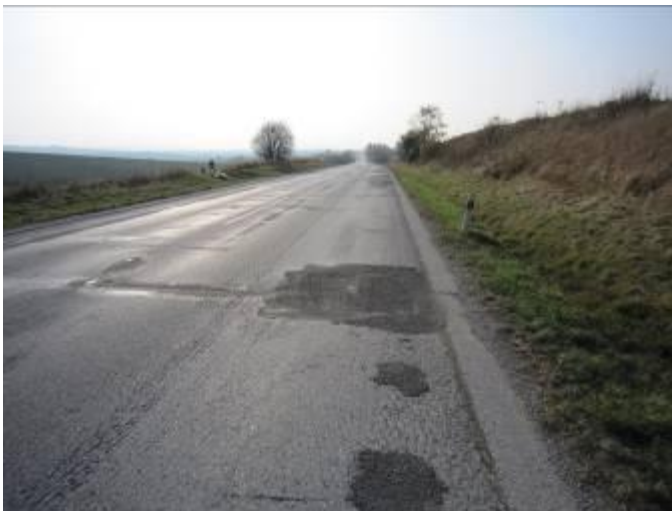
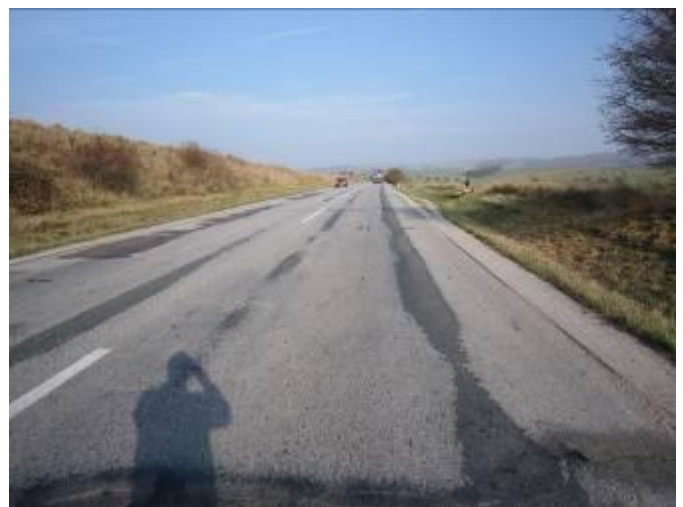
Lokalita sa nachádza na ceste I/51 medzi obcami Senica a križovatkou s cestou III/051011 na obec Rohov. Nehodová lokalita sa nachádza na rovnom úseku.

Nehodová lokalita je zapríčinená nedbalosťou vodičov. Ďalšie následky dopravných nehôd osobných automobilov boli z dôvodu neprispôsobeniu jazdy povahe vozovky. Boli tu spôsobené škody v hodnote 5 000 Euro.

- Obnova VDZ, Oprava vznikajúcich výtlkov, vykonaním vysprávok.
- Vynaložené náklady bežnou údržbou: 15 000 eur
- Vynaložené investičné náklady : /

V rámci bežnej údržby obnova VDZ a opraviť novo vzniknuté výtlky.
