# **SLOVENSKÁ SPRÁVA CIEST IVSC BRATISLAVA**

## **KRITICKÉ NEHODOVÉ LOKALITY NA CESTÁCH I. TRIEDY v roku 2012**

**PODĽA UKAZOVATEĽA HHSNN**

- I/63 v km 81,900 - extravilán
- I/63 v km 85,900 – extravilán
- I/63 v km 88,900- 89,100 - extravilán

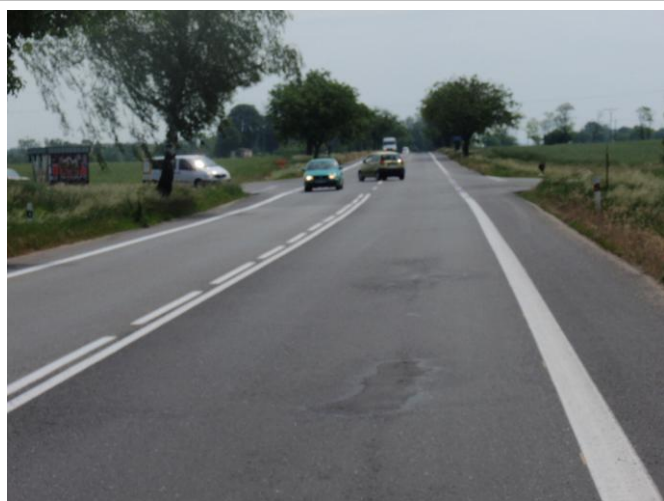
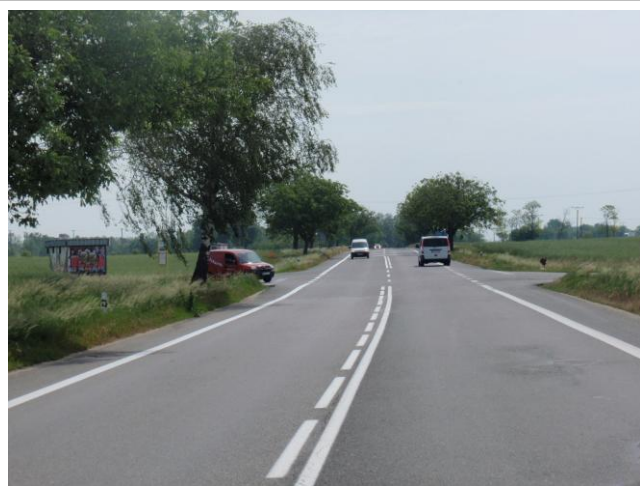
Jedná sa o priamy úsek s priesečnou križovatkou Cesty I/63 s III/06352 a III/06353.

Križovatka je vyznačená ZDZ aj VDZ vrátane B 29a zákaz predbiehania.

V uvedenej lokalite bolo za rok 2012 1 DN, pri ktorej bola 1 osoba smrteľne zranená, materiálne škody: 5,5 tis. €.. Príčiny DN: Nedodržanie pravidiel cestnej premávky.

Opakované vykonanie bežnej údržby

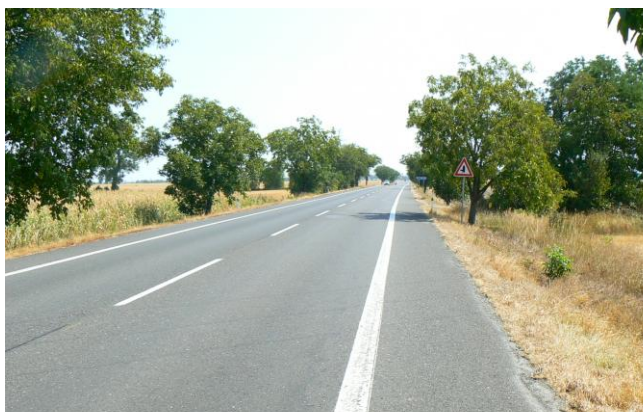
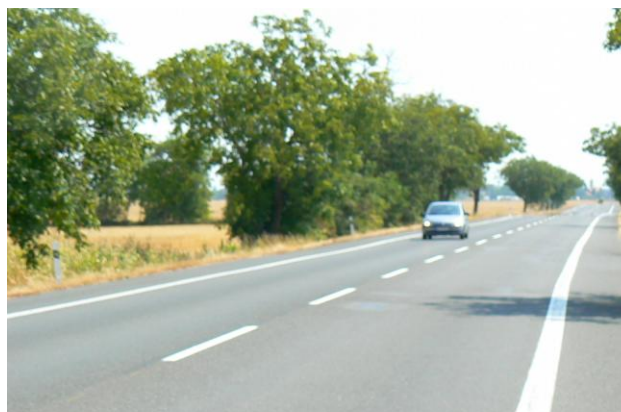
Jedná sa o priamy úsek so stykovou križovatkou cesty I/63 a miestnej komunikácie Horná Zlatná. Križovatka je vyznačená ZDZ aj VDZ. Podľa celoštátneho sčítania dopravy intenzita dopravy je 6204 voz./24 hod.

V uvedenej lokalite bolo za rok 2012 1 DN, pri ktorej bola 1 osoba smrteľne zranená, ťažko zranený 1, materiálne škody: 20 tis. €. Príčiny DN: Nedodržanie pravidiel cestnej premávky.

Opakované vykonanie bežnej údržby

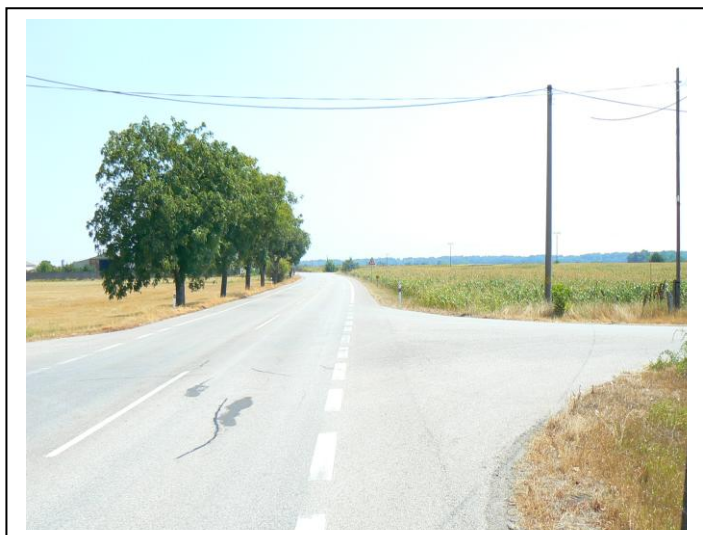
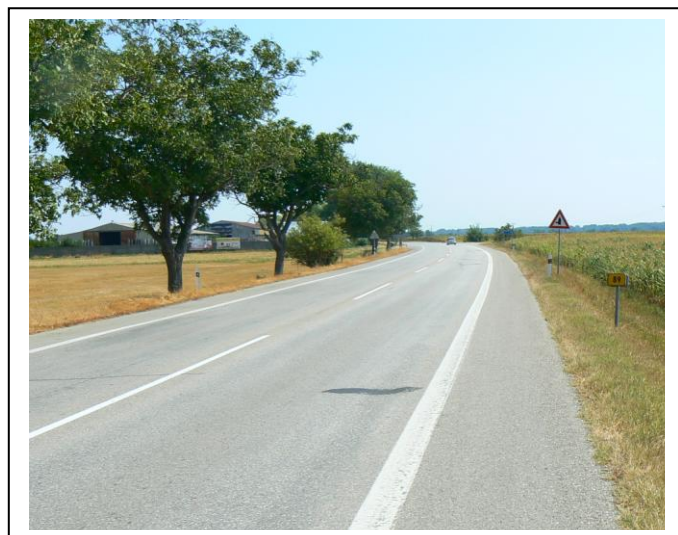
Jedná sa o rovný úsek cesty, ktorý za predmetným úsekom prechádza do miernej ľavotočivej zákruty. V úseku sa nachádza priesečná križovatka cesty I/63 s miestnou komunikáciou Zlatná na Ostrove. Križovatka je vyznačená ZDZ aj VDZ. Podľa celoštátneho sčítania dopravy intenzita dopravy je 7829 voz./24 hod.

V uvedenej lokalite bolo za rok 2012 2 DN, pri ktorej bola 1 osoba stredne zranená, materiálne škody: 1,7 tis. €. Príčiny DN: Nedodržanie pravidiel cestnej premávky.

Opakované vykonanie bežnej údržby
