## **Pracovisko: Veľký Krtíš**

### **KRITICKÉ NEHODOVÉ LOKALITY** podľa ukazovateľa HHSNN

## Kritická nehodová lokalita na ceste I/75 v km 144,910 – 144,910

## Kritická nehodová lokalita na ceste I/75 v km 172,640 – 172,640

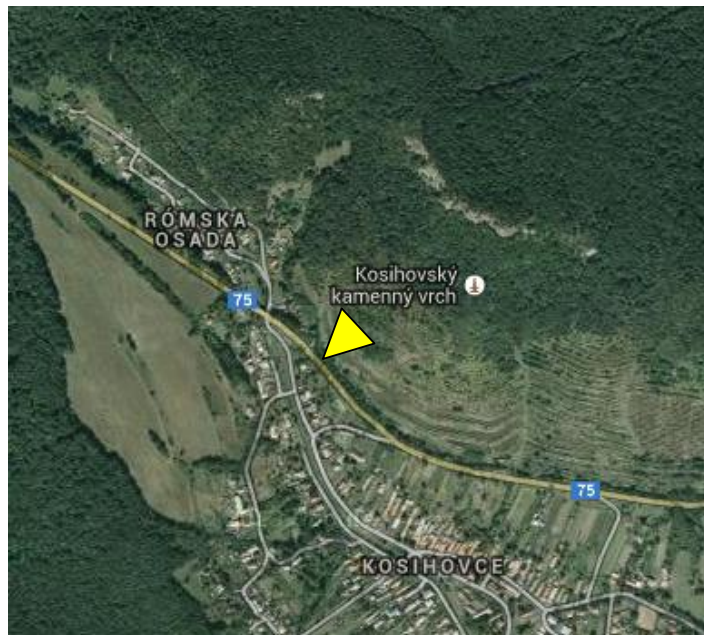
### Situácia

- KNL

Kritická nehodová lokalita sa nachádza v extraviláne obce Kosihovce. Terén je mierne členitý prechádza miernou pravotočivou zákrutou, následne tiahlou ľavotočivou zákrutou. Rozhľadové pomery sú zlé. V úseku je zákaz predchádzania vyznačený vodorovným dopravným značením. Kryt vozovky je pri okrajoch zvlnený v dôsledku sadania svahov.

- oprava vozovky

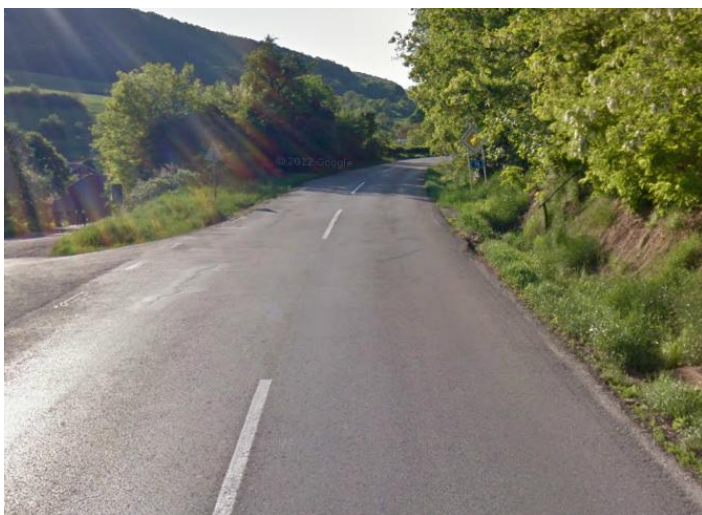
Kritická nehodová lokalita v protismere staničenia

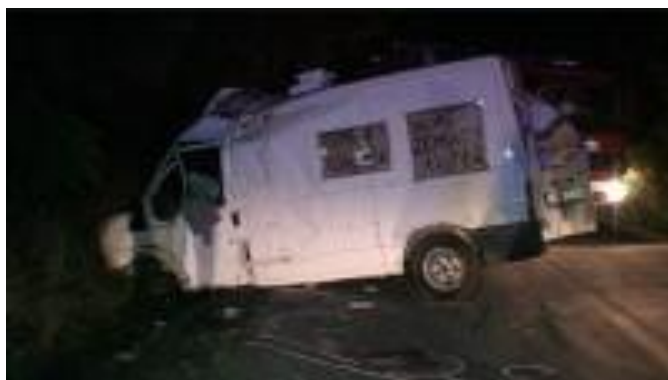
Príčiny DN: V stredu večer (30.5.2012) sa stala nad obcou Kosihovce v okrese Veľký Krtíš tragická dopravná nehoda. Len 22-ročný muž zo Želoviec šoféroval Ford Transit naložený zemiakmi. Z neznámych príčin zišiel z cesty a narazil do zvodidiel. S autom následne vbehol do protismeru, dostal šmyk, vyletel z cesty a narazil do stromu. Mladý muž bol na mieste mŕtvy.

Tragická dopravná nehoda

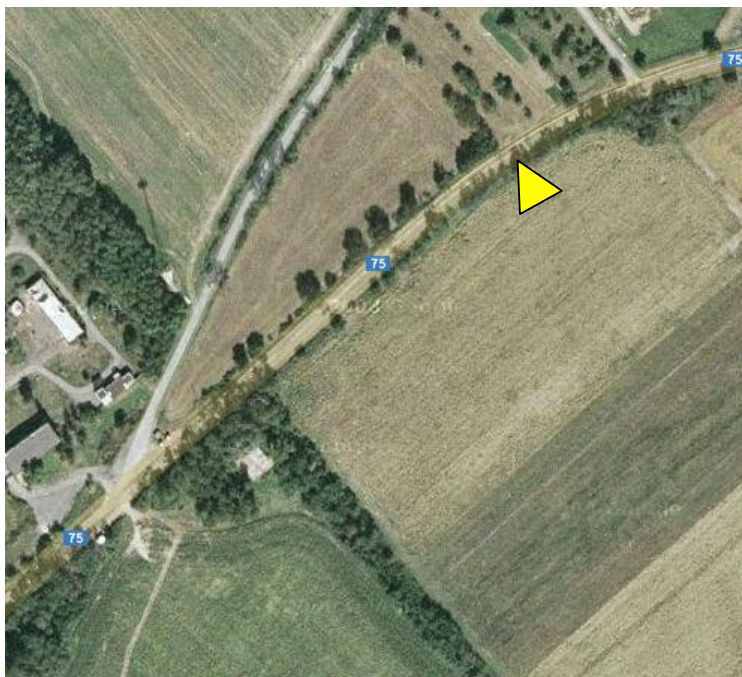
#### Situácia

- KNL (KNM)

Kritická nehodová lokalita sa nachádza v pahorkovitom teréne na ceste I/75 v extraviláne obce Chrtáň. V úseku je zákaz predchádzania vyznačený vodorovným dopravným značením.

- Úsek je dostatočne vyznačený zvislým a vodorovným dopravným značením, povrch vozovky je vyhovujúci, k DN došlo zlyhaním ľudského faktora, vzhľadom na uvedené nie je potrebné prijať iné opatrenia

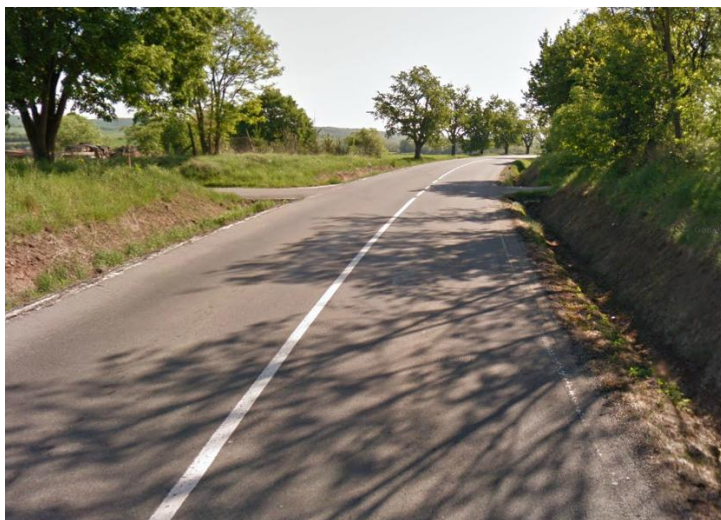
Kritická nehodová lokalita v smere staničenia

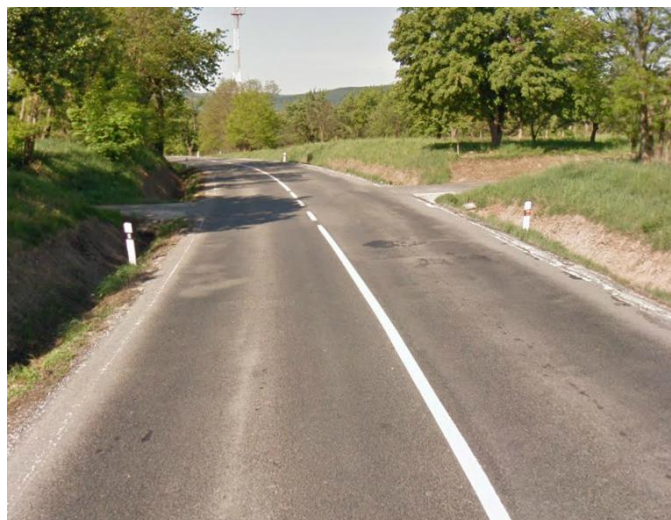
KNL v protismere staničenia
