Pracovisko: Žiar nad Hronom

KRITICKÉ NEHODOVÉ LOKALITY podľa ukazovateľa HN

1. cesta I/50 (km 210,800 – 211,250)
Žiar nad Hronom (LIDL) – intravilán

Kritická nehodová lokalita na ceste I/50 v km 210,800 – 211,250

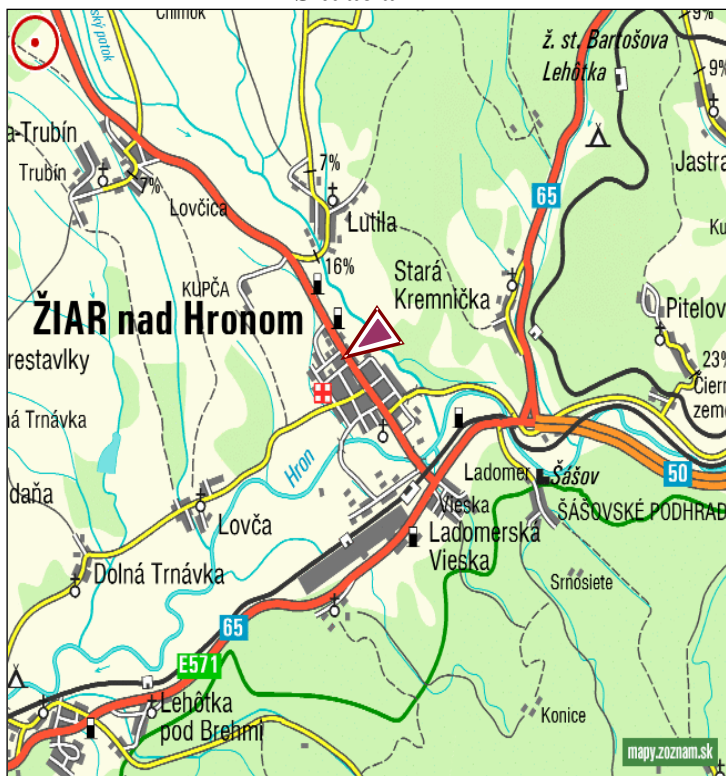
Situácia

- KNL

Intravilán mesta Žiar nad Hronom, ul. SNP je dlhodobo najnevhodnejším úsekom v rámci DN okresu Žiar nad Hronom, pričom sa nehodové úseky mierne po ulici posúvajú. Prieťah mestom Žiar nad Hronom je kapacitne preťažený, s množstvom križoviek, pohybom chodcov, cyklistov, autobusov. Ide o úsek štvorpruhovej smerovo rozdelenej komunikácie. V km 210,840 je priesečná svetelne riadená križovatka s MK – Chrátokova ulica (BILLA) a prístupovou komunikáciou na parkovisko PRIOR. V km 211,012 je priesečná, svetelne riadená križovatka s MK (PRIOR). Podľa celoštátneho sčítania dopravy v roku 2010 bola intenzita dopravy v tomto úseku 17053 vozidiel/24 h, z toho 13% ťažkých.

Uvedená lokalita je opakovanou nehodovou lokalitou. Za rok 2012 bolo v úseku spolu 7 DN. Pri dopravných nehodách nebola žiadna osoba usmrtená, dve osoby boli ťažko zranené a tri ľahko.

Príčiny DN: nesprávny spôsob jazdy, najmä nedodržanie bezpečnej vzdialenosti za vozidlom pred križovatkou, ohrozenie vodiča pri predchádzaní z pruhu do pruhu, náhle zníženie rýchlosti, brzdenie.

- Realizácia bezpečnostných prvkov a obnova krytu v rámci projektu „Eliminácie bezpečnostných rizík na cestách I. triedy v Banskobystrickom regióne“

Termín realizácie: 2013

Predpokladané investičné náklady : 359 520 €
