**SLOVENSKÁ SPRÁVA CIEST
IVSC ŽILINA**

**KRITICKÉ NEHODOVÉ LOKALITY
NA CESTÁCH I. TRIEDY
v roku 2013**

Kritická nehodová lokalita na ceste I/59 v km 106,000 – 106,400 Trstená

Investor: IVSC Žilina

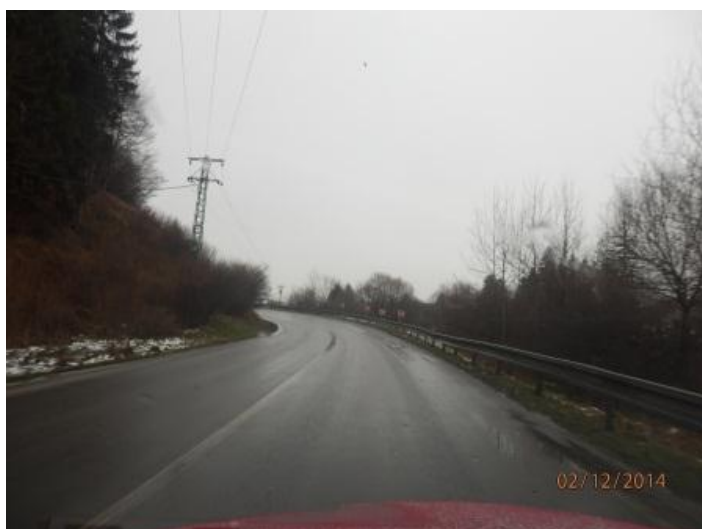
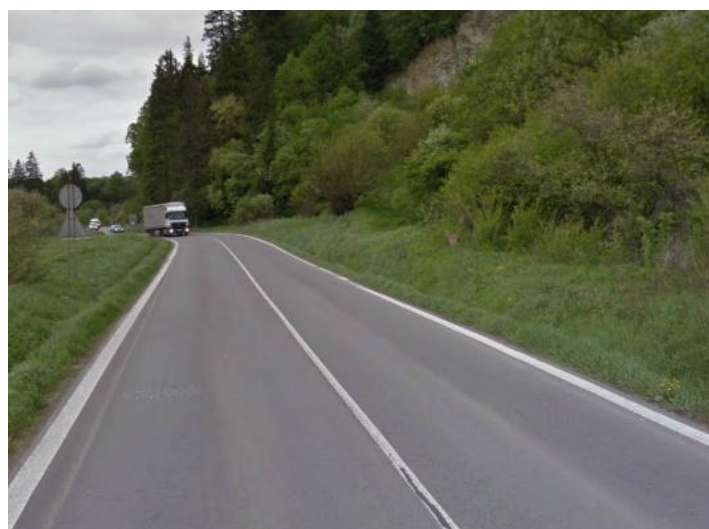
Úsek sa nachádza v extraviláne mesta Trstená. Cesta je vedená v dvoch protismerných oblúkoch. Oblúky sú doplnené o ZDZ „A2“, „Z3“ a v celom úseku je VDZ „V1a“.

V úseku bola v roku 2013 evidovaná 6 DN, pri kt. bola ťažko zranená 1 osoba a 5 osôb utrpelo ľahké zranenie, materiálne škody 20,4 tis Eur .

Príčinou dopravnej nehody bolo nevenovanie sa vedeniu motorového vozidla.

- Obnova vodorovného DZ
