**SLOVENSKÁ SPRÁVA CIEST IVSC KOŠICE**

**KRITICKÉ NEHODOVÉ LOKALITY  
NA CESTÁCH I. TRIEDY  
v roku 2013**

**PODĽA UKAZOVATEĽA HHSNN**

## Kritické nehodové lokality v roku 2013

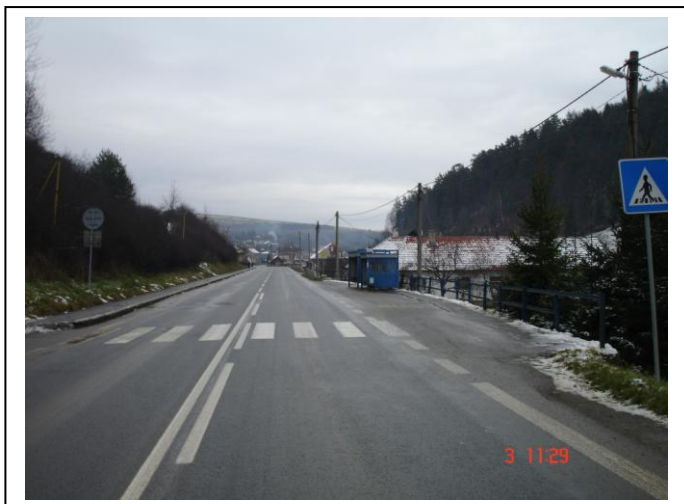
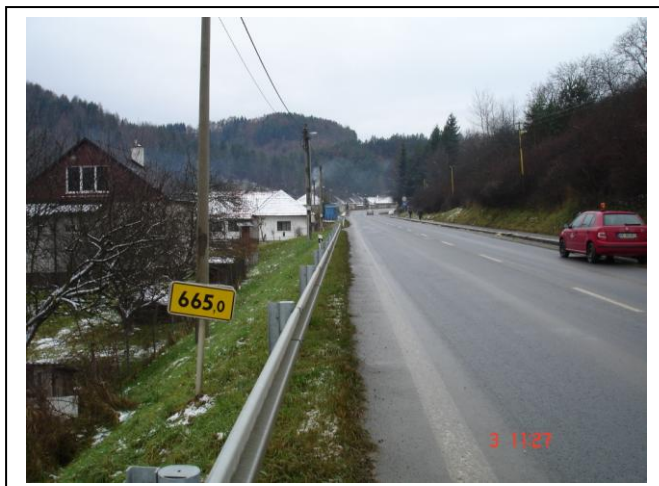
KNL sa nachádza na ceste I/18 v intraviláne obce Fričovce v mieste obojstrannej zastávky SAD v km 664,950. Podľa celoštátneho sčítania dopravy v roku 2010 intenzita dopravy RPDI / 24 hod. v úseku bola 2 032 vozidiel, z toho 25 % ťažkých vozidiel.

V uvedenej lokalite bola v roku 2013 1 DN, pri ktorej bola 1 osoba usmrtená. Materiálne škody činili 2,5 tis. €. Príčiny DN : Nedodržanie rýchlosti a nedisciplinovanosť všetkých účastníkov cestnej premávky.

Začiatok KNL km 664,950

Koniec KNL 664,950

- bežná údržba
- obnova VDZ a ZDZ
- lokálne výspravky krytu vozovky

V roku 2013 bola prevedená lokálna oprava krytu vozovky.

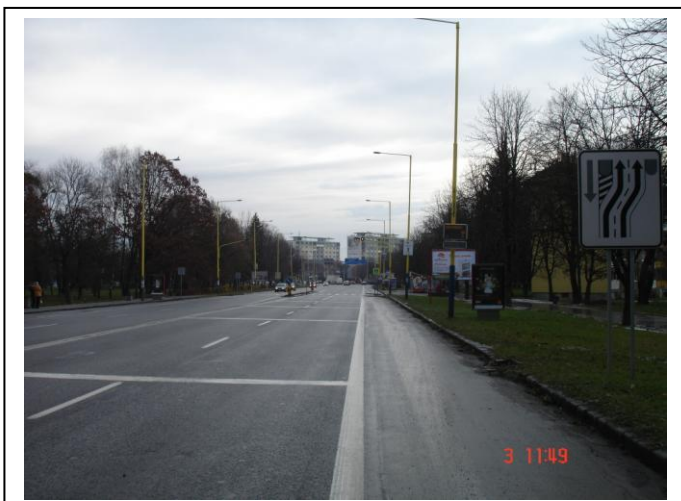
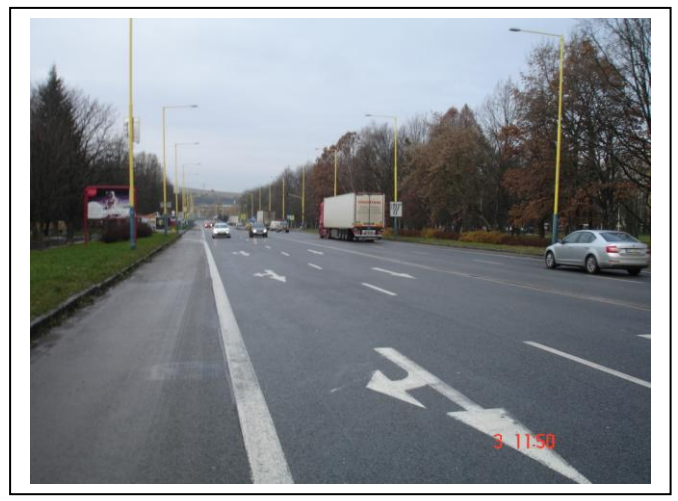
KNL sa nachádza na ceste I/18 v intraviláne mesta Prešov, ul. Levočská, priechod pre chodcov, obojstranná zastávka MHD, štvorpruhová komunikácia smerovo nerozdelená. Podľa celoštátneho sčítania dopravy v roku 2010 intenzita dopravy RPDI / 24 hod. v tomto úseku bola 22 400 vozidiel, z toho 14 % ťažkých vozidiel.

V uvedenej lokalite boli v roku 2013 spolu 4 DN, pri ktorých bola 1 osoba usmrtená a 3 osoby ľahko zranené. Materiálne škody činili 14,6 tis. €. Príčiny DN : Nedodržanie rýchlosti, nedisciplinovanosť účastníkov cestnej premávky, strata drsnosti povrchu vozovky, nebezpečenstvo šmyku hlavne za mokra, zvýšená intenzita cestnej dopravy.

Začiatok KNL km 686,200

Koniec KNL 686,700

- obnova VDZ
- lokálne výspravky

Výmena krytu vozovky.

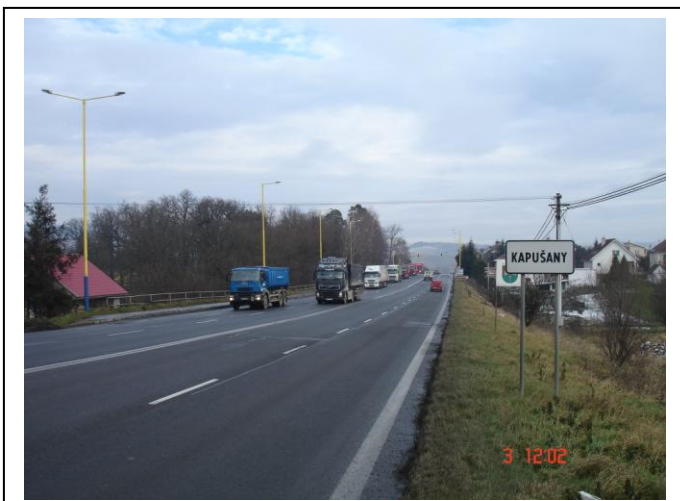
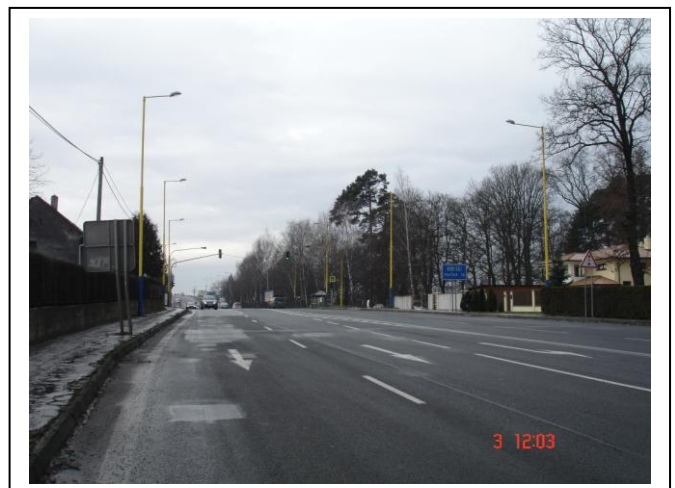
KNL sa nachádza na ceste I/18 v intraviláne obce Kapušany, na štvorpruhovej smerovo nerozdelenej komunikácii. V danom úseku sa nachádza priechod pre chodcov so svetelnou signalizáciou a zastávkou SAD vľavo v blízkosti vyústenia cesty II/545 vľavo Tulčík. Intenzita dopravy RPD/24 hod – 27 844, z toho ťažkých vozidiel je 35 %.

V uvedenej lokalite boli v roku 2013 spolu 2 DN, pri ktorých bola 1 osoba usmrtená, 1 osoba ľahko zranená. Materiálne škody činili 5,5 tis. €. Príčiny DN: Nedodržanie rýchlosti, bezpečnostného odstupu vozidiel a všeobecné nedodržanie pravidiel cestnej premávky, hlavne nákladných motorových vozidiel, intenzita dopravy, veľká vzdialenosť na priechode pre chodcov.

Začiatok KNL km 694,900

Koniec KNL 695,300

V rámci bežnej údržby - obnova VDZ

Obnova obrusnej vrstvy krytu vozovky, zriadenie ostrovčeka v mieste priechodu pre chodcov

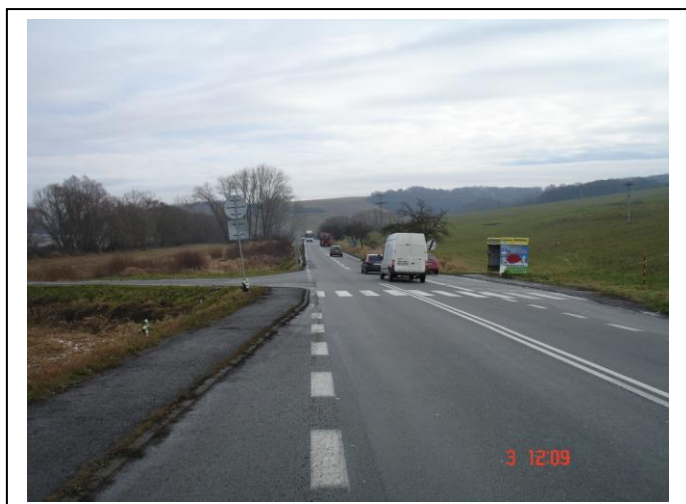
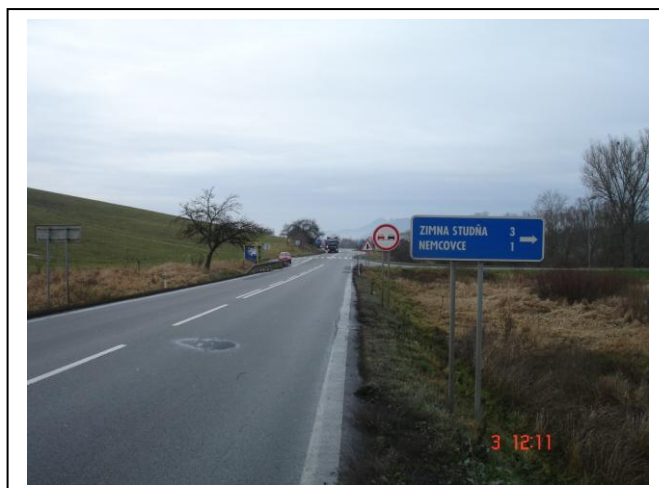
KNL sa nachádza na ceste I/18 v extraviláne, pri vyústení cesty III/018206 vľavo Nemcovce, obojstranná zastávka SAD s priechodom pre chodcov. Intenzita dopravy RPD/24 hod – 13 790, z toho ťažkých vozidiel je 38 %.

V uvedenej lokalite boli v roku 2013 spolu 3 DN pri ktorých bola 1 osoba usmrtená, 1 ťažko zranená a 1 osoba sa zranila ľahko. Materiálne škody činili 18,0 tis.€. Príčiny DN: Nedodržanie rýchlosti, bezpečnostného odstupu vozidiel a všeobecné nedodržanie pravidiel cestnej premávky. Nedostatočné šírkové a smerové usporiadanie, nadmerná hustota dopravy hlavne kamiónovej.

Začiatok KNL km 699,650

Koniec KNL 700,000

V rámci bežnej údržby - obnova VDZ a lokálne výspravky

Celková rekonštrukcia cestného telesa.

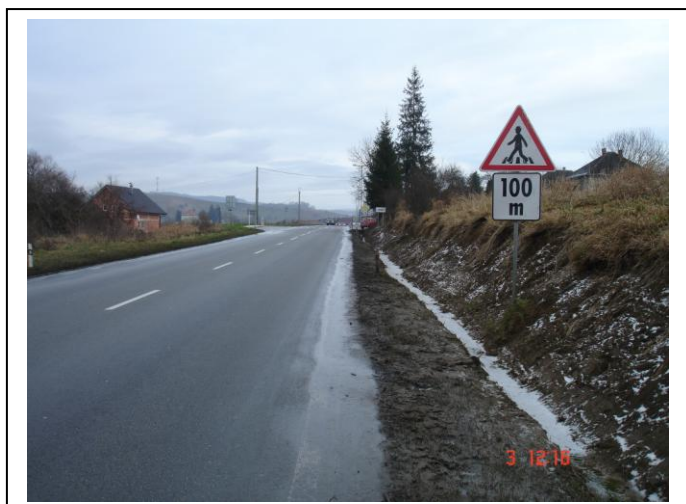
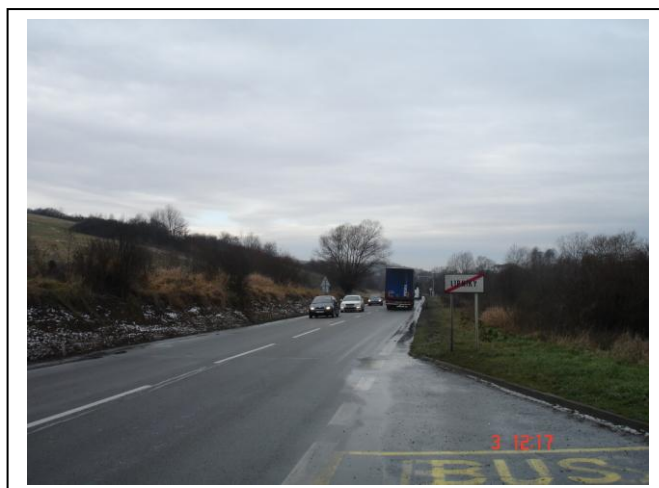
KNL sa nachádza na ceste I/18 v extraviláne, 350 m pred obcou Lipniky v pravotočivom smerovom oblúku. Intenzita dopravy RPD/24 hod – 13 790, z toho ťažkých vozidiel je 38 %.

V uvedenej lokalite bola v roku 2013 1 DN, pri ktorej bola 1 osoba usmrtená, 1 ťažko zranená a 1 osoba sa zranila ľahko. Materiálne škody činili 5,0 tis.€. Príčiny DN: Nedodržanie rýchlosti, bezpečnostného odstupu vozidiel a všeobecné nedodržanie pravidiel cestnej premávky. Nedostatočné šírkové a smerové usporiadanie, nadmerná hustota dopravy hlavne kamiónovej.

Začiatok KNL km 700,400

Koniec KNL 700,400

V rámci bežnej údržby - obnova VDZ a lokálne výspravky

Celková rekonštrukcia cestného telesa

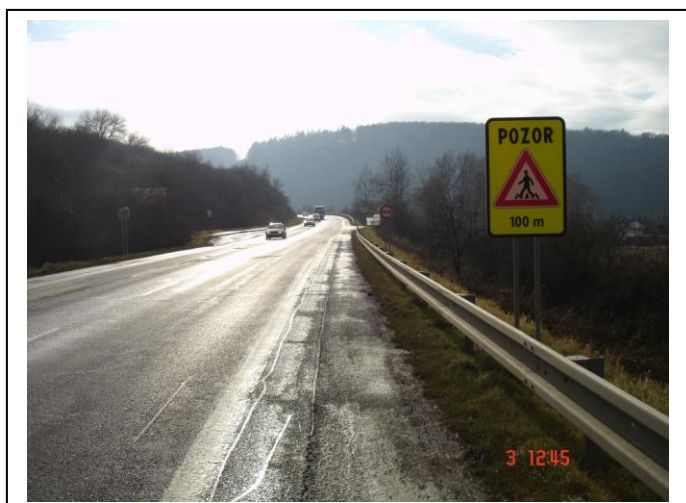
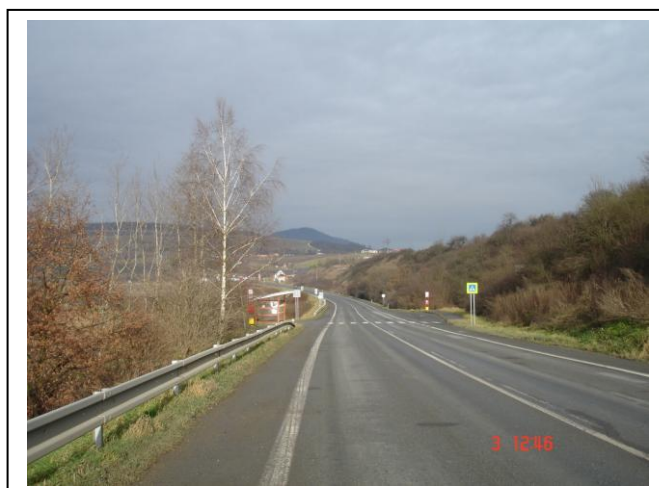
KNL sa nachádza na ceste I/68 v extraviláne pred mestom Prešov. V danom úseku sa nachádza priechod pre chodcov s obojstrannou zastávkou zástavkou MHD. Intenzita dopravy RPD/24 hod – 14,756, z toho ťažkých vozidiel je 16 %.

V uvedenej lokalite boli v roku 2013 spolu 3 DN, pri ktorých bola 1 osoba usmrtená, 1 osoba ťažko a 1 ľahko zranená. Materiálne škody činili 17,5 tis. €. Príčiny DN: Nedodržanie rýchlosti, bezpečnostného odstupu vozidiel a všeobecné nedodržanie pravidiel cestnej premávky, hlavne nákladných motorových vozidiel, intenzita dopravy, veľká vzdialenosť na priechode pre chodcov.

Začiatok KNL km 74,500

Koniec KNL 74,800

V rámci bežnej údržby - obnova VDZ

Obnova obrusnej vrstvy krytu vozovky

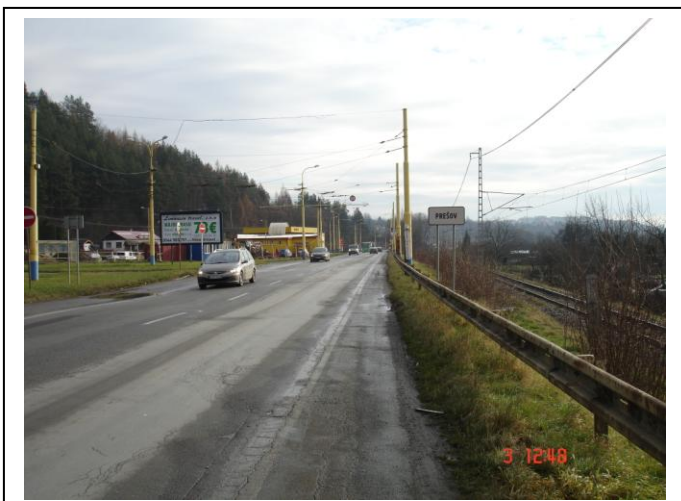
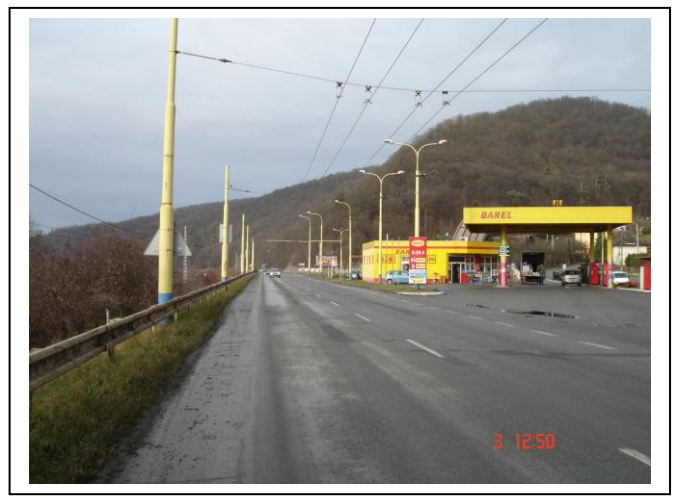
KNL sa nachádza na ceste I/68 v extraviláne mesta Prešov. V danom úseku sa nachádza zástavka MHD umiestnená na vozovke pri oceľových zvodidlách v blízkosti čerpacej stanice. Intenzita dopravy RPD/24 hod – 14,756, z toho ťažkých vozidiel je 16 %.

V uvedenej lokalite boli v roku 2013 spolu 2 DN, pri ktorých bola 1 osoba usmrtená a 1 osoba ľahko zranená. Materiálne škody činili 6,8 tis. €. Príčiny DN: Nedodržanie rýchlosti, bezpečnostného odstupu vozidiel a všeobecné nedodržanie pravidiel cestnej premávky, hlavne nákladných motorových vozidiel, intenzita dopravy.

Začiatok KNL km 76,000

Koniec KNL 76,390

V rámci bežnej údržby - obnova VDZ

Obnova obrusnej vrstvy krytu vozovky

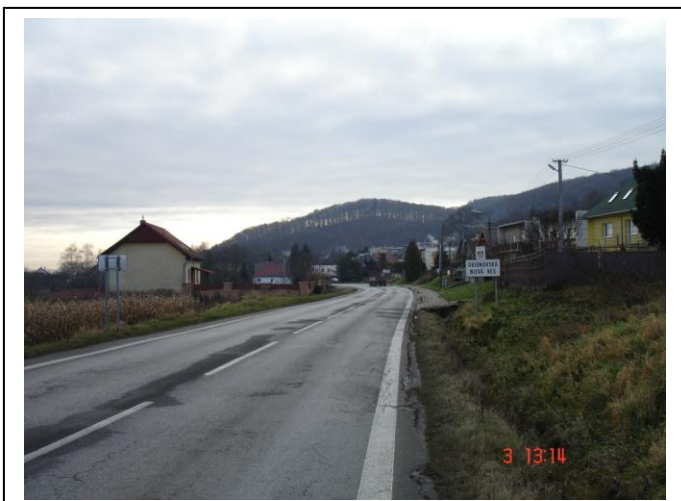
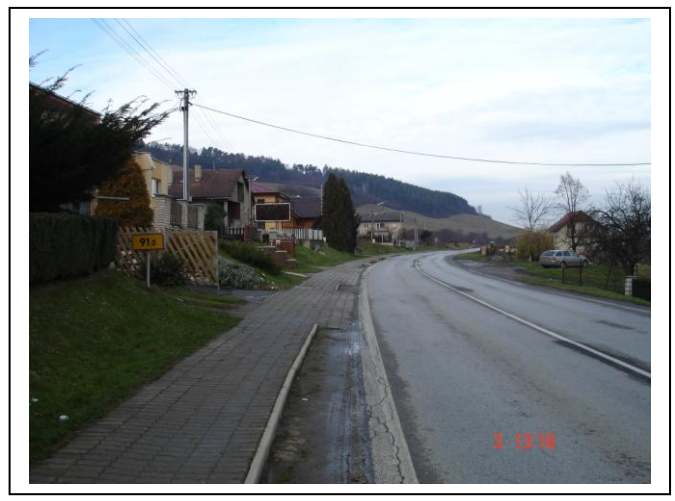
KNL sa nachádza na ceste I/68 v extraviláne obce Drienovská Nová Ves, v ľavotočivom smerovom oblúku. Intenzita dopravy RPD/24 hod – 3 671, z toho ťažkých vozidiel je 14 %.

V uvedenej lokalite boli v roku 2013 spolu 2 DN pri ktorých bola 1 osoba usmrtená, 1 osoba ťažko a 3 ľahko zranené. Materiálne škody činili 10,7 tis. €. Príčiny DN: Nedodržanie rýchlosti, bezpečnostného odstupu vozidiel a všeobecné nedodržanie pravidiel cestnej premávky, hlavne nákladných motorových vozidiel, intenzita dopravy, nedostatočné šírkové usporiadanie.

Začiatok KNL km 90,800

Koniec KNL 91,100

V rámci bežnej údržby - obnova VDZ

Obnova obrusnej vrstvy krytu vozovky
