**SLOVENSKÁ SPRÁVA CIEST
IVSC ŽILINA**

**KRITICKÉ NEHODOVÉ LOKALITY
NA CESTÁCH I. TRIEDY
v roku 2013**

PODĽA UKAZOVATEĽA HHSNN

Kritické nehodové lokality v roku 2013

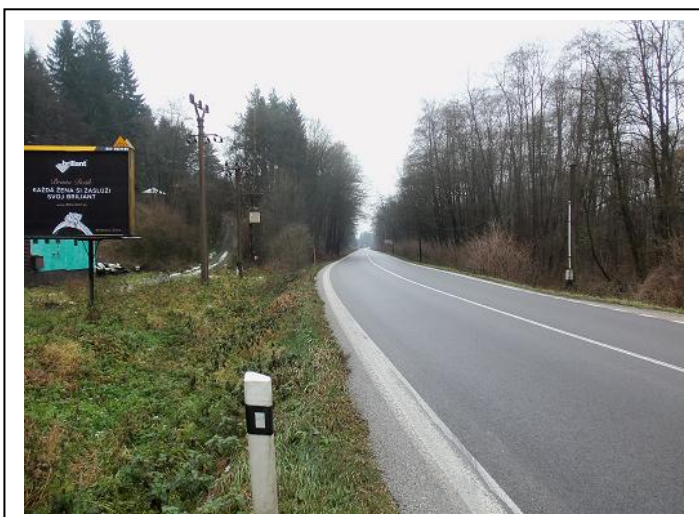
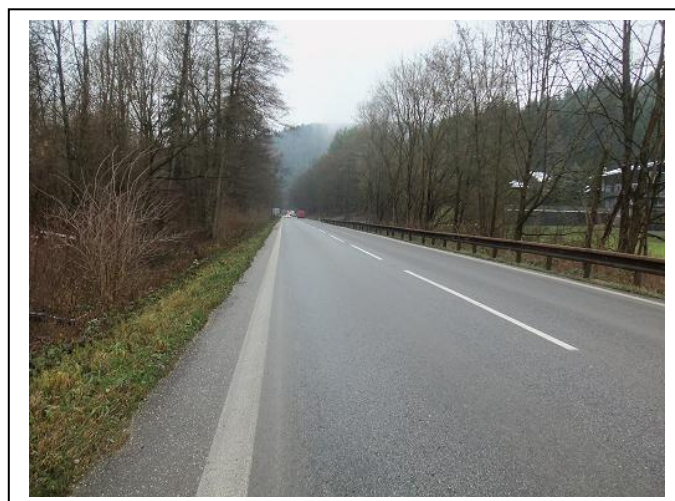
Kritická nehodová lokalita na ceste I/18 v km 435,700 – 435,700

KNL sa nachádza v extraviláne obce Petrovice. Začiatok KNL je za odbočkou na salaš, ďalej pokračuje rovný úsek cesty I/18. Koniec KNL sa nachádza v rovnom úseku cesty I/18.

V uvedenej lokalite bolo za rok 2013 1 DN, pri ktorej boli 2 osoby smrteľne zranené, 1 osoba ťažko zranená, 0 osôb ľahko zranených, ostatné sú materiálové škody vo výške 19,2 tis. €. Príčiny DN : Úsek cesty je dopravou vysoko frekventovaný najmä ťažkou tranzitnou dopravou. K dopravným nehodám dochádza pri nedodržiavaní povolenej rýchlosti a k porušovaniu pravidiel cestnej premávky.

- obnova krytu vozovky
- obnova VDZ

Obnova VDZ, osadenie retroreflexného ZDZ

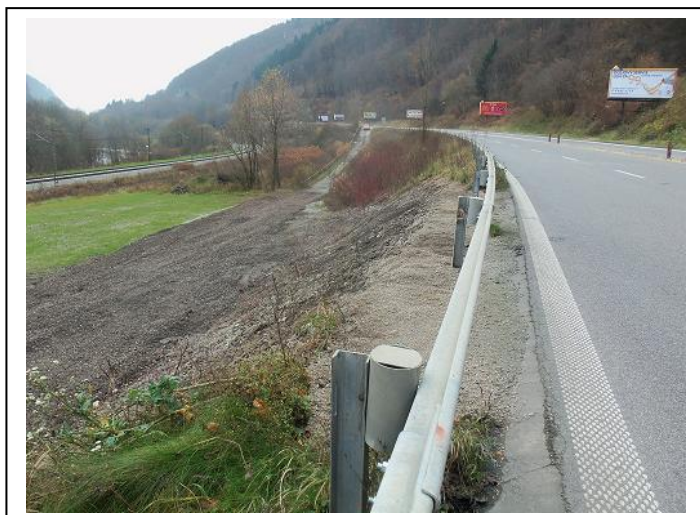
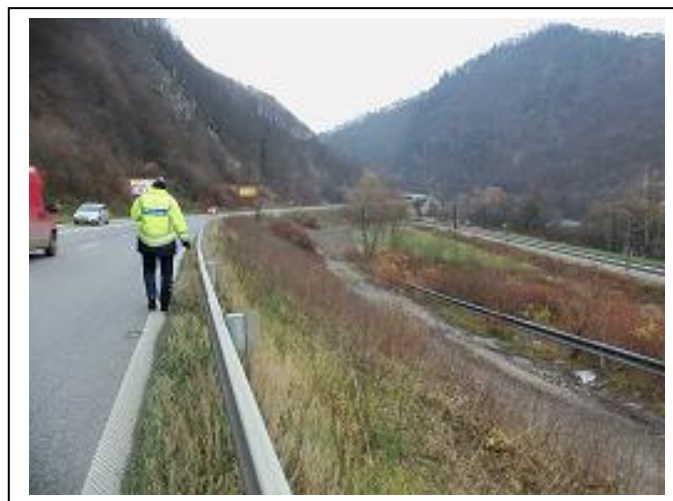
Kritická nehodová lokalita na cesteI/18..... v km.. 472,800 – 473,100

KNL sa nachádza v extraviláne obce Strečno. Začiatok KNL je v strede pravotočivej prudkej zákruty a končí tesne pred mostným objektom – Košarická – Dubná Skala.

V uvedenej lokalite bolo za rok 2013 6 dopravných nehôd, pri ktorých bola 1 osoba smrteľne zranená, 0 osôb ťažko zranených, materiálové škody boli vo výške 36,7 tis. €. Príčiny DN : Jedná sa o vysoko frekventovaný úsek cesty, kde dochádza k dopravným nehodám, hlavnou príčinou ktorých je nedodržiavanie pravidiel cestnej premávky, najmä v čase sneženia a dažďov pri mokrej vozovke.

- Obnova VDZ

- obnova VDZ, častejšie hliadky polície
