SLOVENSKÁ SPRÁVA CIEST IVSC KOŠICE

**KRITICKÉ NEHODOVÉ LOKALITY
NA CESTÁCH I. TRIEDY
v roku 2014**

PODĽA UKAZOVATEĽA HHSNN

Kritické nehodové lokality v roku 2014

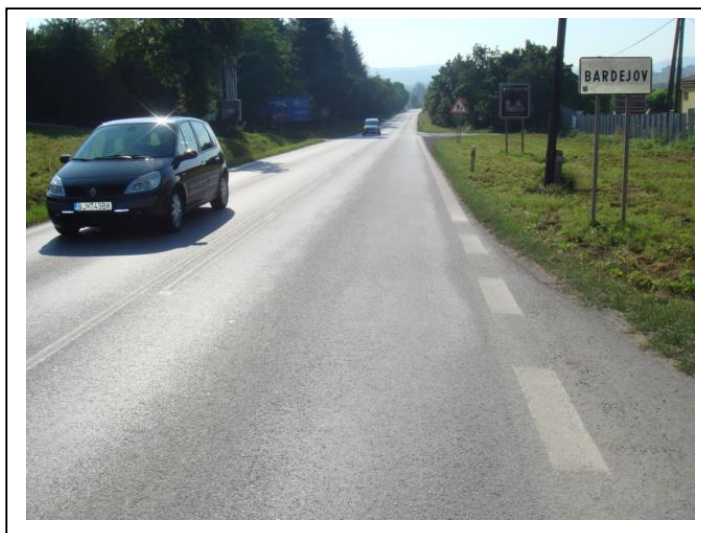
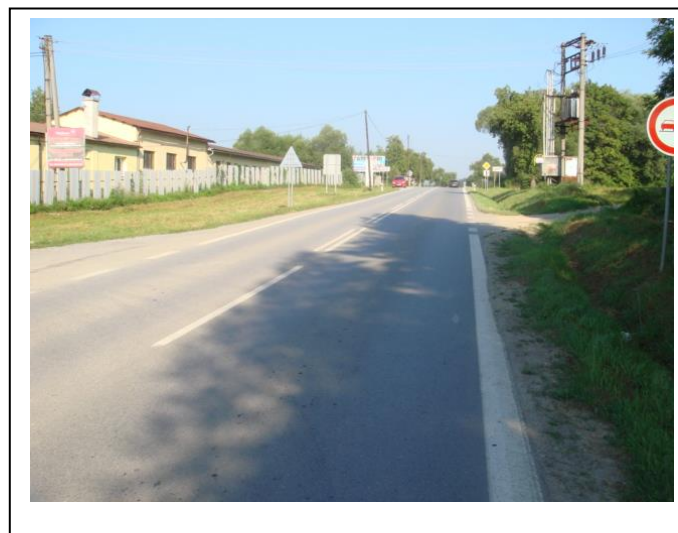
V smere staničenia

Extravilán pred mestom Bardejov, a križovatkou s lesnou cestou – pred krit. miestom je pravotočivý oblúk. Podľa celoštátneho sčítania dopravy v roku 2010 intenzita dopravy v úseku bola 6 266 vozidiel/24 hod., z toho 11% ťažkých vozidiel.

V uvedenej lokalite bolo za rok 2014 bola 1 DN, pri ktorej bola 1 osoba usmrtená. Materiálne škody činili 5,1 tis. €. Príčiny DN: rýchlosť

Bežná údržba- obnova VDZ

Predmetný úsek po dokončení výstavby I/77 Bardejov, juhozápadný obchvat prejde do mestských komunikácií.

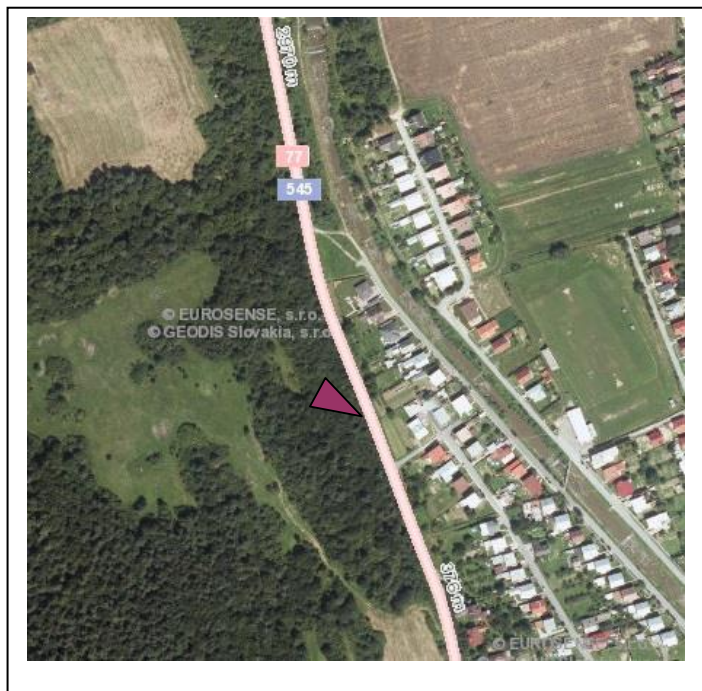
Situačná mapa

Kritická nehodová lokalita na ceste I/77 v km 67,470 –67,470

(Kritické nehodové miesto je v km 67,470-67,470)

- kritická nehodová lokalita

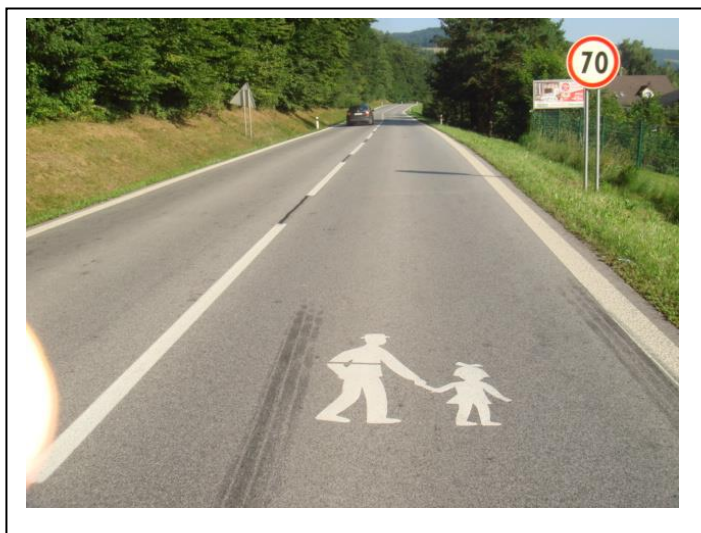
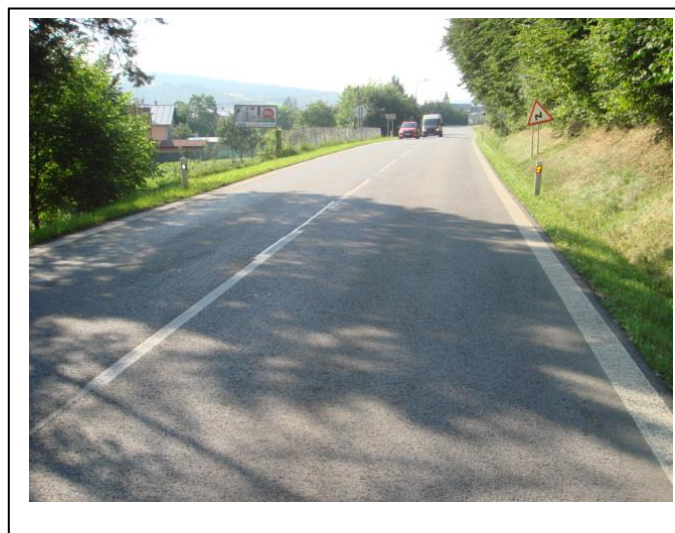
V smere staničenia

Extravilán za mestom Bardejov časť Dlhá Lúka , rovný úsek. V uvedenej lokalite je vyšší pohyb chodcov. Podľa celoštátneho sčítania dopravy v roku 2010 intenzita dopravy v úseku bola 4 049 vozidiel/24 hod., z toho 15 % ťažkých vozidiel.

V uvedenej lokalite bola v roku 2014 1 DN, pri ktorej bola 1 osoba usmrtená. Materiálne škody činili 1,0 tis. €. Príčiny DN: Rýchlosť

Bežná údržba- obnova VDZ , osadila sa ZDZ B 31a „70“ Na vozovku sa nastriekala dopr. značka č. A 14.

Navrhované opatrenia : Vybudovať chodník k rómskej osade z obce Dlhá Lúka.
