**SLOVENSKÁ SPRÁVA CIEST
IVSC ŽILINA**

**KRITICKÉ NEHODOVÉ LOKALITY
NA CESTÁCH I. TRIEDY
v roku 2014**

PODĽA UKAZOVATEĽA HHSNN

Kritická nehodová lokalita na ceste I/18 v km 485,000 – 485,000

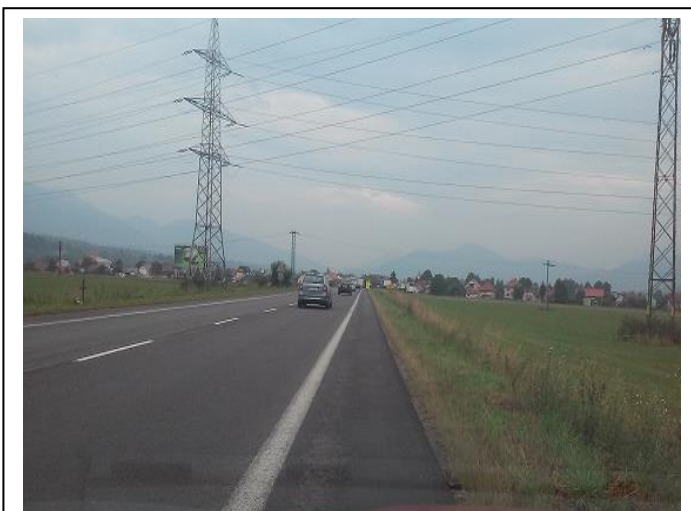
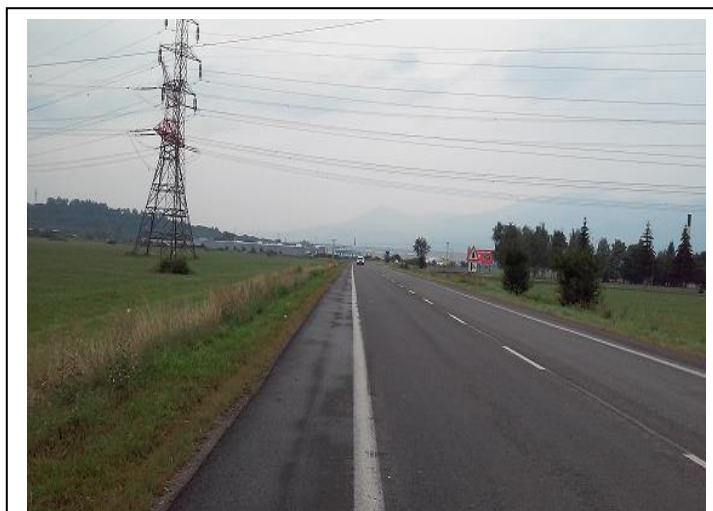
KNL sa nachádza v extraviláne obce Sučany. Začiatok KNL je za križovatkou k Ústavu pre výkon odňatia slobody Sučany. Koniec úseku KNL sa nachádza pred vjazdom do obce Sučany.

V uvedenej lokalite bolo za rok 2014 2 DN, pri ktorých bola 1 osoby smrteľne zranená, ostatné sú materiálové škody vo výške 25,0 tis. €. Príčiny DN : Úsek cesty je dopravou vysoko frekventovaný, nedodržiavanie maximálne povolenej rýchlosti a často dochádza k porušovaniu pravidiel cestnej premávky. Taktiež v predmetnom úseku je pohyb chodcov a cyklistov.

Navrhované opatrenia : 2015

- obnova VDZ,

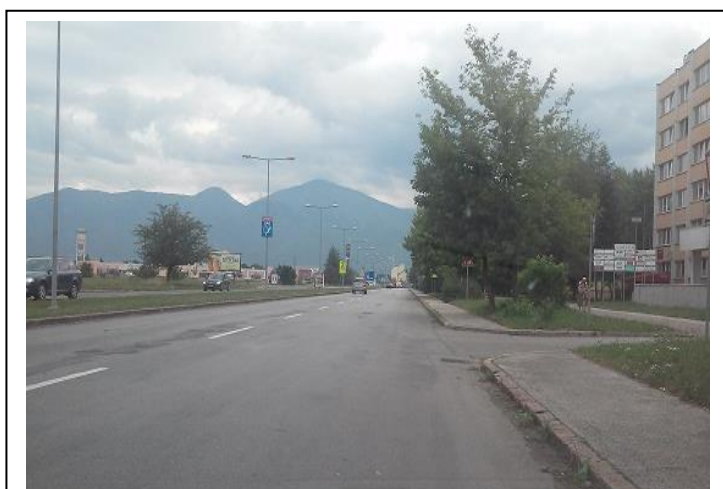
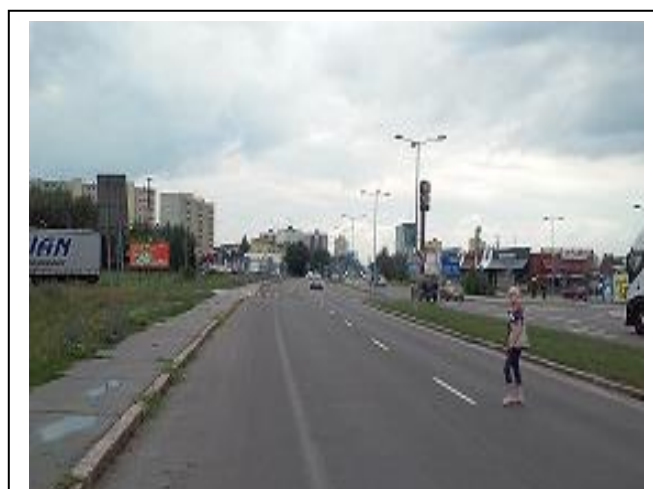
Kritická nehodová lokalita na ceste I/65 v km 139,250 – 139,560

KNL sa nachádza v intraviláne mesta Martin.

Začiatok KNL je za križovatkou ul. Jilemnického (I/65) a ul. Severná. Koniec úseku KNL sa nachádza za malou okružnou križovatkou Košúty.

V uvedenej lokalite bolo za rok 2014 2 DN, pri ktorej bola 1 osoba smrteľne zranená a 1 osoba ľahko zranená, materiálové škody vo výške 1,5 tis. €. Príčiny DN :Cesta je v priamom úseku, pohyb chodcov, autobusové zástavky, vjazd a výjazd z a do malej okružnej križovatky, nedodržiavanie maximálne povolenej rýchlosti a nárast porušovania pravidiel cestnej premávky.

Navrhované opatrenia : 2015

- obnova VDZ
