**SLOVENSKÁ SPRÁVA CIEST
IVSC ŽILINA**

**KRITICKÉ NEHODOVÉ LOKALITY
NA CESTÁCH I. TRIEDY
v roku 2014**

Kritická nehodová lokalita na ceste I / 61 v km 139,900 – 140,250

Kritická nehodová lokalita na ceste I / 61 v km 159,000 – 159,500

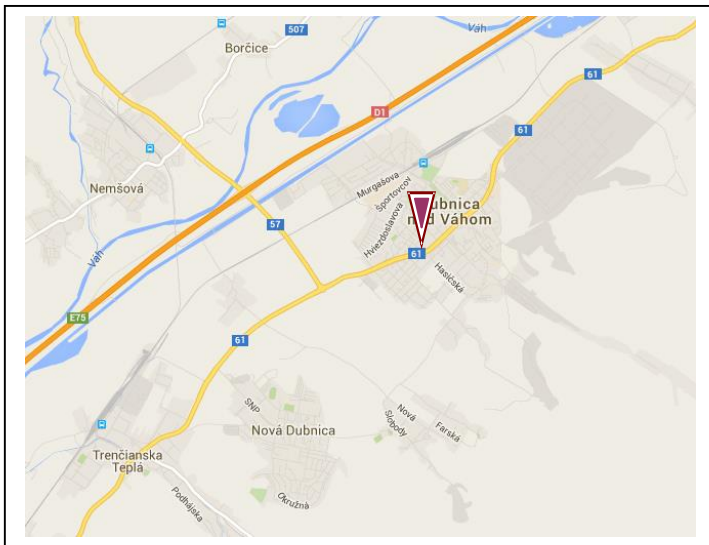
Situačná mapa

KNL sa nachádza v k. ú. Dubnica nad Váhom cca 50m pred OK a za križovatkou ČS Slovnaft (styková), kde je v smere staničenia odbočovací pruh do OC Billa a Kaufland. V úseku je niekoľko križ. s MK, ktoré sú vyznačené DZ. Miesto je prehľadné, vyznačené vodorovným a zvislým DZ.

V uvedenej lokalite bolo za rok 2014 spolu 8 DN, pri ktorých bolo 7 osôb ľahko zranených, ostatné sú materiálne škody 5,8 tis E.

Príčiny DN: Nedodržanie pravidiel cestnej premávky, nevenovanie sa vedeniu motorového vozidla a nedodržanie rýchlosti. V úseku bezpečnosť negatívne ovplyvňuje veľká intenzita premávky a nelegálne RZ.

- Odstránenie a nepovoľovanie RZ v celom úseku

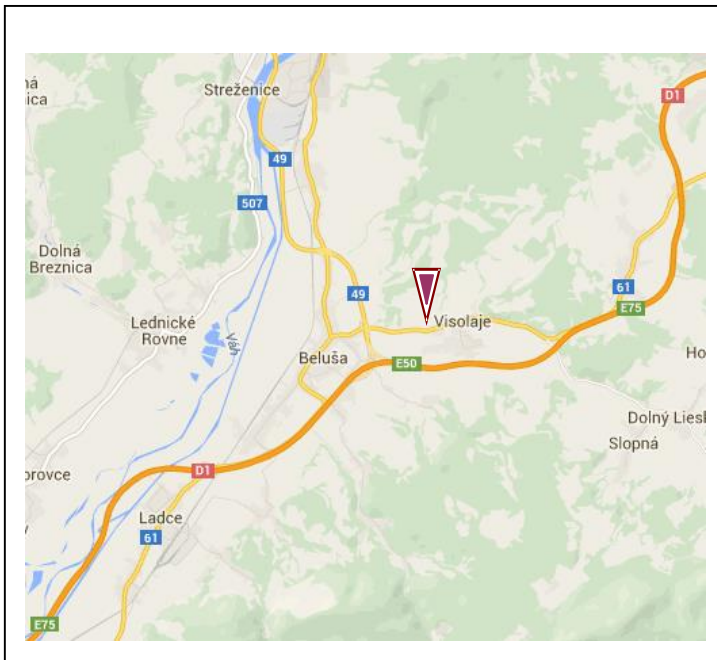
Situačná mapa

KNL sa nachádza v extraviláne obcí Beluša - Visolaje, zač. pri motoreste Zákruta a koniec pri zárub. múre Visolaje. Miesto je prehľadné, vyznačené vodorovným (V1a) a zvislým (B29a) DZ, v úseku sieťové trhliny - vyspravené.

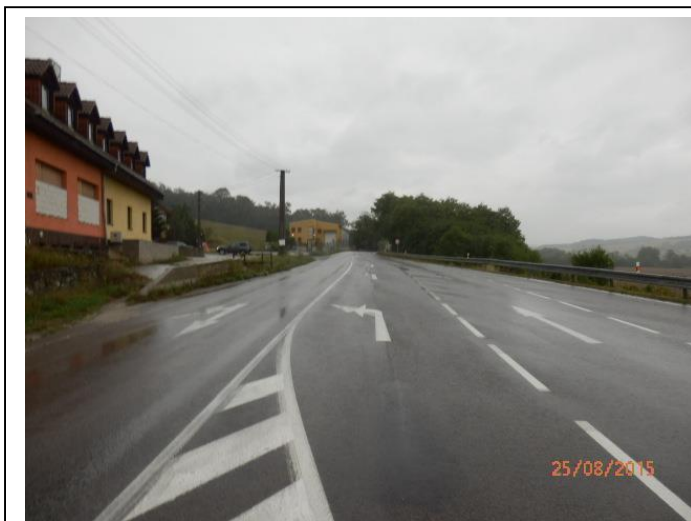
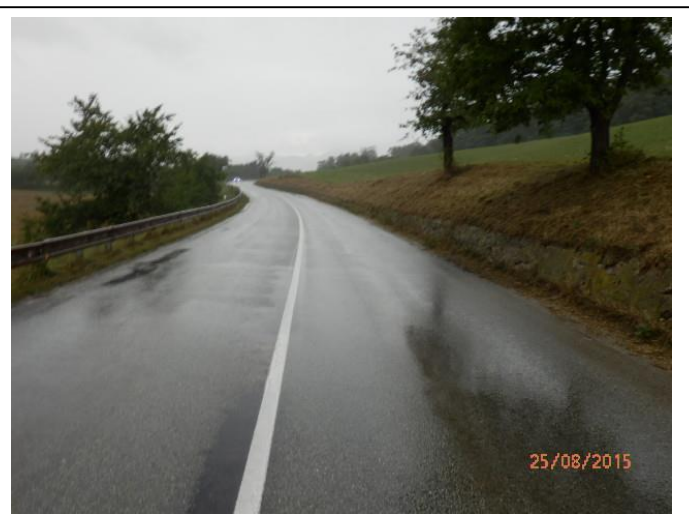
Popis podľa fotodokumentácii

V uvedenej lokalite bolo za rok 2014 spolu 6 DN, pri ktorých bolo 9 osôb ľahko zranených, ostatné sú materiálne škody 11,2 tis. E.

Príčiny DN: Nedodržanie pravidiel cestnej premávky, nepozornosť vodičov a nedodržanie rýchlostí.

- R 2015 – dokončiť výmenu zvodidiel
