**KRITICKÉ NEHODOVÉ LOKALITY
NA CESTÁCH I. TRIEDY
v roku 2014**

PODĽA UKAZOVATEĽA HHSNN

Kritická nehodová lokalita na ceste I/68 v km 65,650 – 66,000

Kritická nehodová lokalita na ceste I/68 v km 78,090 – 78,280

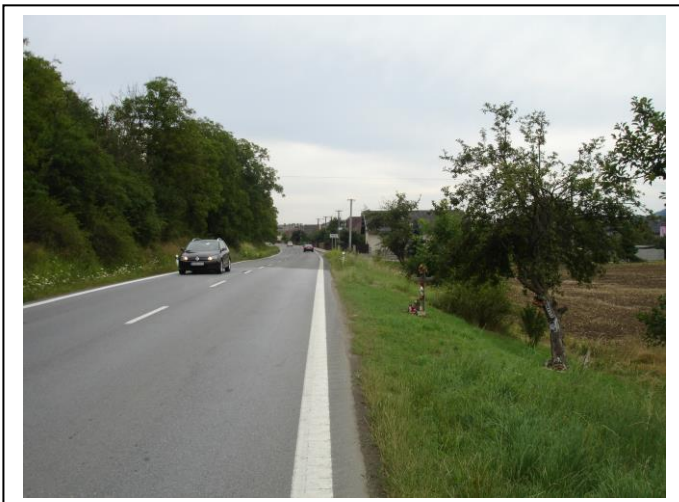
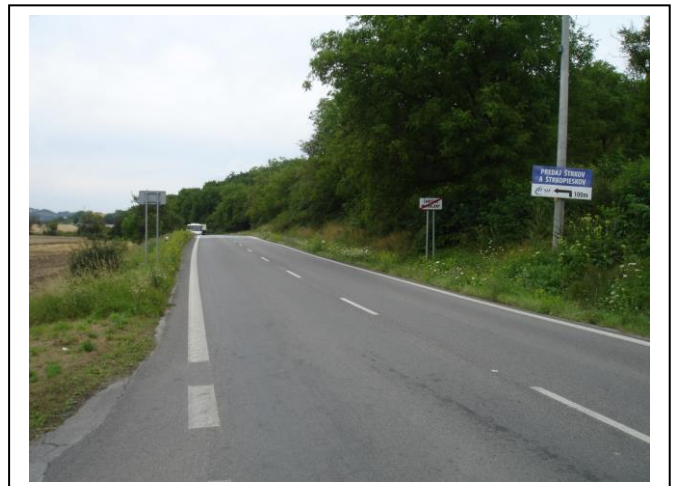
KNL sa nachádza na ceste I/68 v extraviláne 300 m pred obcou Šarišské Michaľany a 50 m v intraviláne obce Šarišské Michaľany v pravotočivom smerovom oblúku s nedostatočným šírkovým usporiadaním pri vyústení miestnej komunikácie na št. cestu I/68. Podľa celoštátneho sčítania dopravy v roku 2010 intenzita dopravy RPDI / 24 hod. v úseku bola 10 289 vozidiel, z toho 15 % ťažkých vozidiel.

V uvedenej lokalite boli v roku 2014 2 DN pri ktorých bola 1 osoba usmrtená a 1 osoba bola zranená ľahko. Materiálne škody činili 8,9 tis. €. Príčiny DN : Nadmerne zvýšená intenzita dopravy hlavne v špičkových hodinách nedodržanie rýchlosti nebezpečné predchádzanie, nedisciplinovanosť všetkých účastníkov cestnej premávky a hlavne nedostatočné šírkové usporiadanie.

Začiatok KNL km 65,650

Koniec KNL 66,000

- bežná údržba
- obnova VDZ
- v roku 2014 bola v tomto úseku vykonaná výmena obrusnej vrstvy vozovky za zdršujúci dvojvrstvový mikrokoberec

Rekonštrukcia cestného telesa na kategóriu cesty I. tr. s vyhovujúci šírkovým usporiadaním

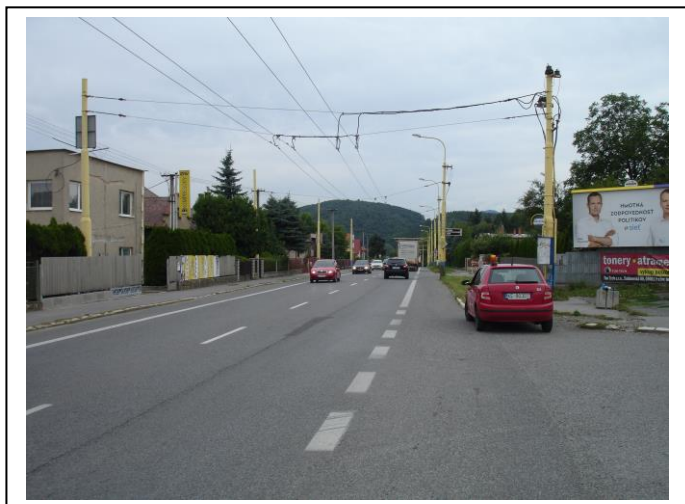
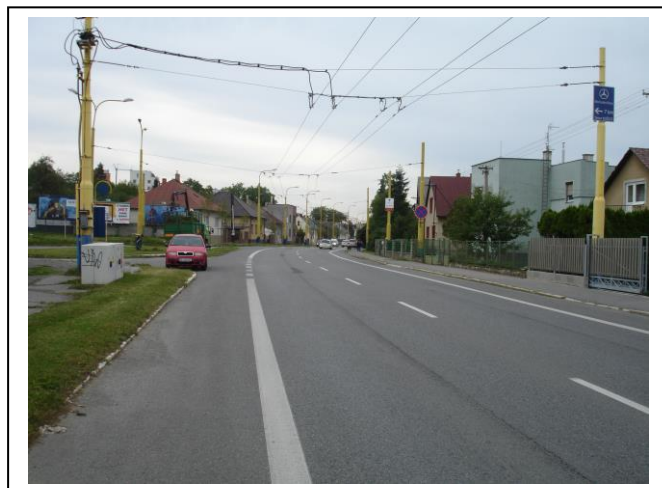
KNL sa nachádza na ceste I/68 v km 78,090 – 78,280 v intraviláne mesta Prešov na ul. Sabinovská v mieste kde je zvýšená frekvencia chodcov, ktorý prechádzajú cez vozovku mimo vyznačeného priechodu pre chodcov. Podľa celoštátneho sčítania dopravy v roku 2010 intenzita dopravy RPDI / 24 hod. v tomto úseku bola 16 355 vozidiel, z toho 16 % ťažkých vozidiel

V uvedenej lokalite boli v roku 2014 4 DN pri ktorých bola 1 osoba usmrtená a 1 osoba ľahko zranená. Materiálne škody činili 13,5 tis. €. Príčiny DN : Nedodržanie rýchlosti, nedisciplinovanosť všetkých účastníkov cestnej premávky, strata drsnosti obrusnej vrstvy vozovky, nadmerné zvýšenie intenzity cestnej dopravy.

Začiatok KNL km 78,090

Koniec KNL 78,280

- obnova VDZ
- lokálne výspravky

Vylúčenie tranzitnej dopravy z centra mesta, vybudovanie obchvatu mesta Prešov
