SLOVENSKÁ SPRÁVA CIEST IVSC Košice

**KRITICKÉ NEHODOVÉ LOKALITY
NA CESTÁCH I. TRIEDY
v roku 2014**

PODĽA UKAZOVATEĽA HHSNN

Kritická nehodová lokalita na ceste I/77 v km 21,800 – 21,800 (Kritické nehodové miesto je v km 21,800 – 21,800)

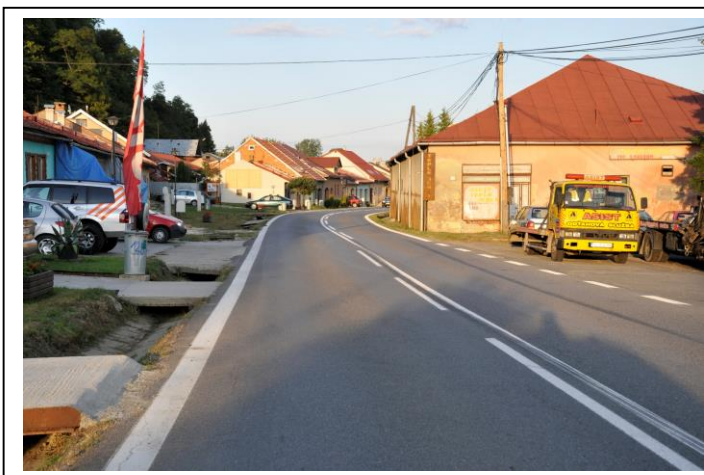
Začiatok KNL v km 21,800

V uvedenej lokalite bola za rok 2014 jedna DN, pri ktorej bola 1 osoba usmrtená, materiálne škody sú odhadované vo výške 0,6 tis. €.

Príčiny DN: Nedodržanie pravidiel cestnej premávky – chôdza po ceste pod vplyvom návykovej látky (nevyžitie chodníka). V úseku šírkové a rozhl'adové pomery nezodpovedajú platným normám pre projektovanie ciest.

- v rámci údržby – obnova VDZ, vyvolané jednanie za účasti OÚ odbor CD a PK, Polície a starostu obce. Obec má vypracovať projekt dopravného značenia s ohľadom návrhu priechodov pre chodcov.

Komplexná rekonštrukcia cesty I/77 v km 19,700 – 25,000, prípadne preložka cesty mimo obec.

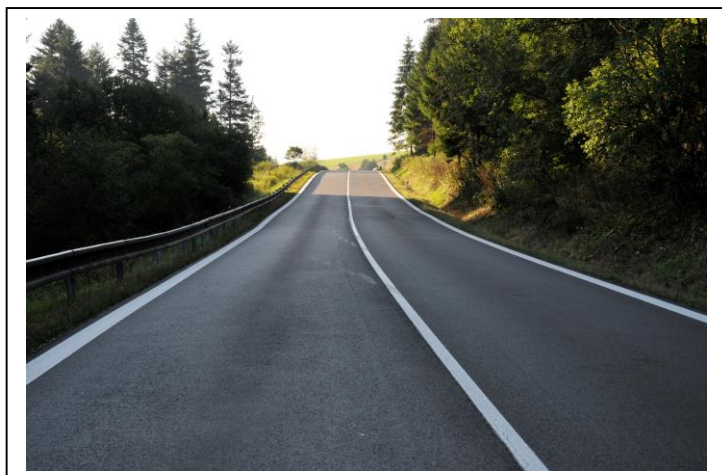
Začiatok KNL v km 22,500

V uvedenej lokalite boli za rok 2014 štyri DN, pri ktorých bola 1 osoba usmrtená, materiálne škody sú odhadované vo výške 14,3 tis. €.

Príčiny DN: Nedodržanie pravidiel cestnej premávky – nedodržanie maximálnej povolenej rýchlosti, neprispôsobenie jazdy poveternostným podmienkam a svojim schopnostiam. V úseku je neprehľadný horizont a zároveň široké, výškové a rozhládové pomery nezodpovedajú platným normám pre projektovanie ciest. KNL je na prechode otvorenej krajiny a lesa.

- v rámci údržby – obnova VDZ

Preložka cesty – obchvat obce Plavnica.
